Zustandsbericht

Fahrzeughalter	Allane SE
Ihr Auftrag vom	19.05.2026 durch Allane SE
Besichtigungsort	23611 Bad Schwartau, Lübecker Straße 49-55
Besichtigungsdatum	27.05.2026
Referenznummern	0031188580 - 0003453083

Kennzeichen	OH-SW 108	Fzg.-Ident.-Nummer	WAUZZZFYP2110693
Fabrikat	Audi	1. Zulassung	22.05.2023
Typ	Q5 40 TDI S tronic quattro	Fahrzeugart	PKW
Getriebe / Gänge	Automatik / 7	Farbe	Brilliant schwarz - Uni
Laufleistung abgelesen	64.437 km	Sitzplätze	5
Achsen / angetrieben	2 / 2	Aufbau	Kombilimousine, 5 Türen
Anzahl Besitzer	1	nächste HU	05/2026
Motorart	Hybridantrieb / Diesel / Elektro	Hubraum / Nennleistung	1.968 ccm / 150 KW

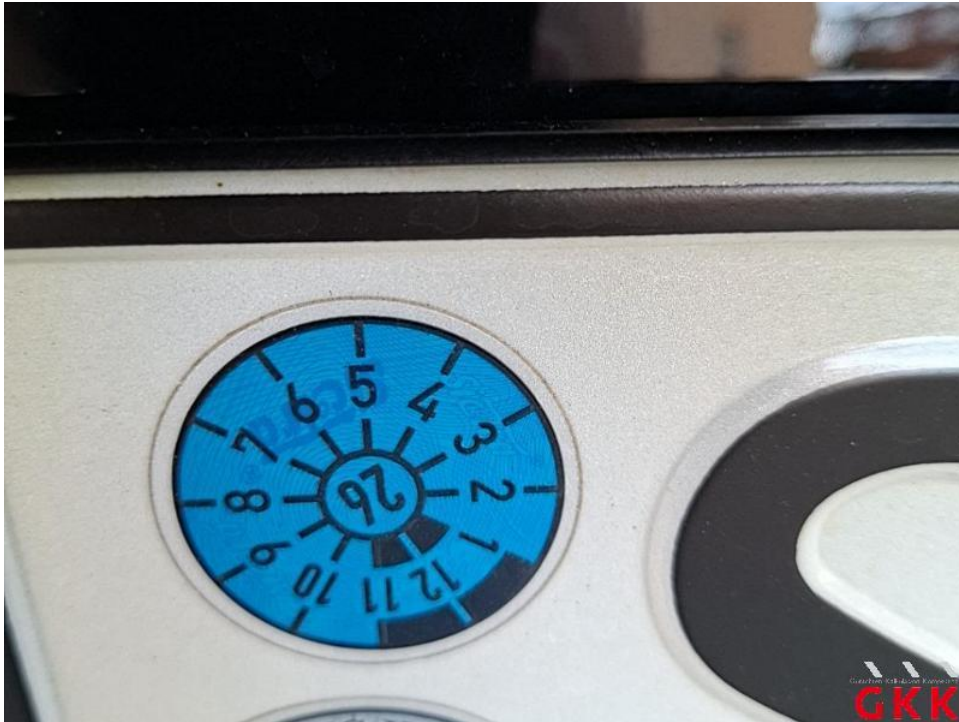
HU (Hauptunters.) Verbrennerfzg. (Allane), fällig (Bild 13)

Bild 13. HU (Hauptunters.), Verbrennerfzg. (Allane), fällig, durchführen

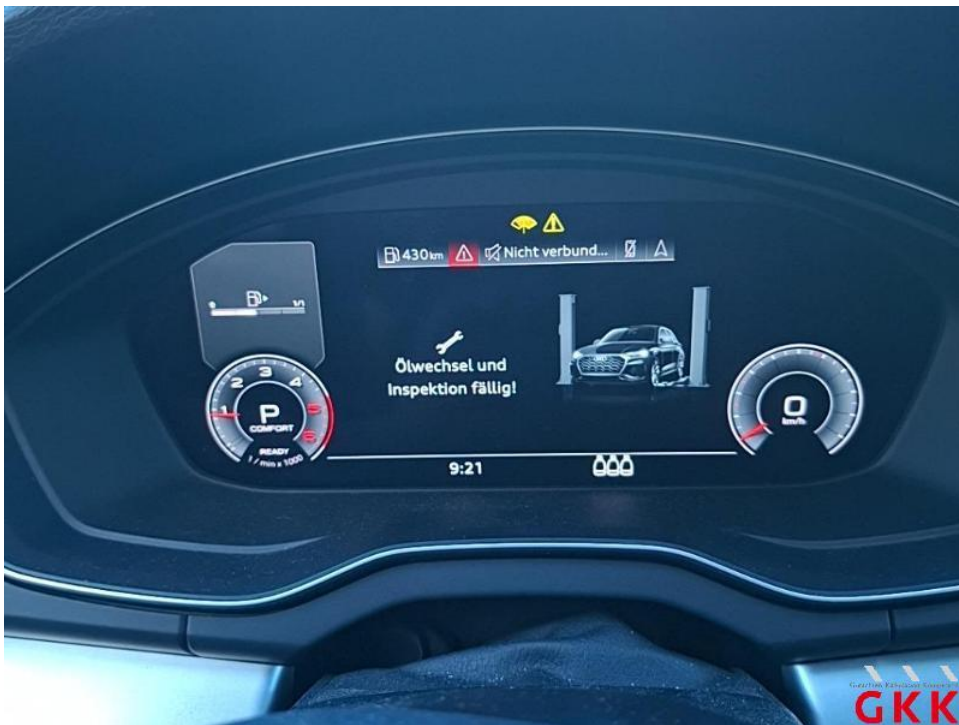
Inspektion groß Mittelklasse, fällig (Bild 14, Bild 15)

Bild 14. Inspektion groß, Mittelklasse, fällig, durchführen

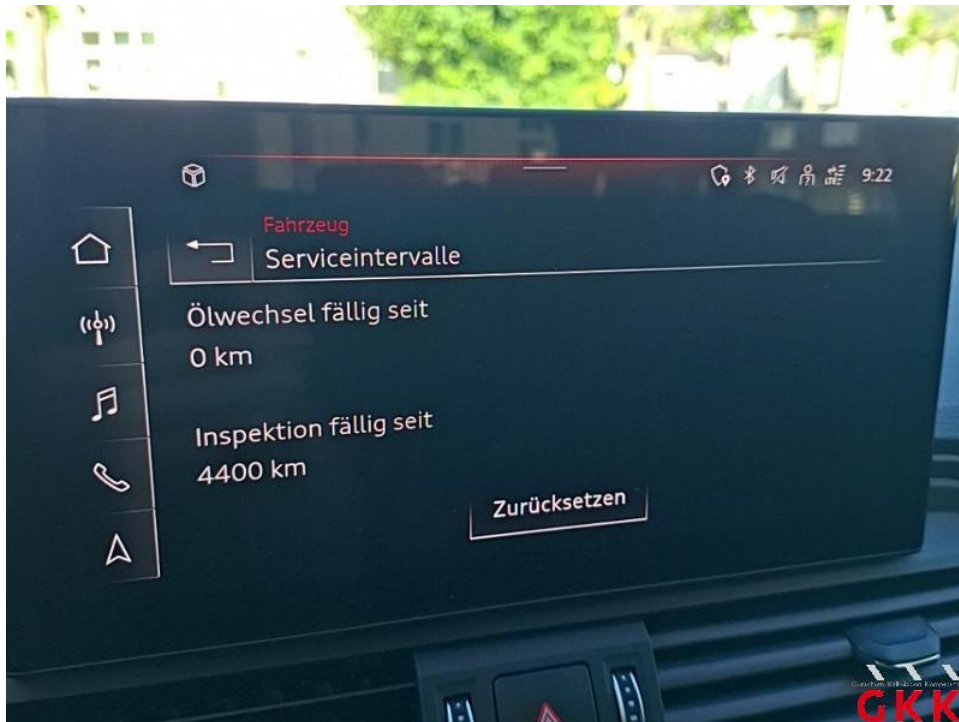
Bild 15. Inspektion groß, Mittelklasse, fällig, durchführen

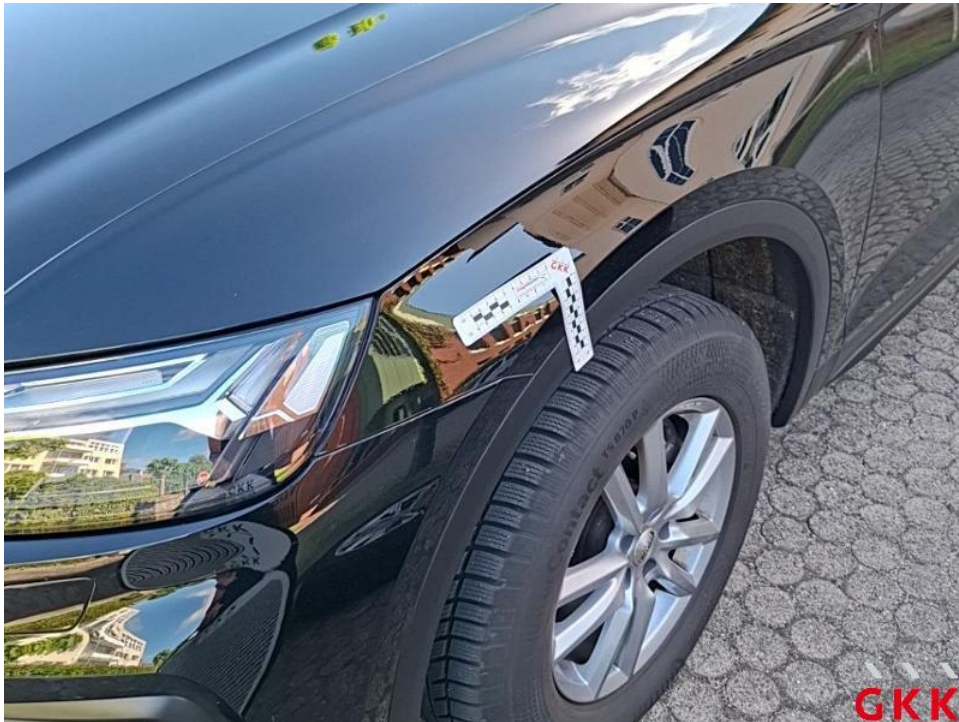
Kotflügel vorne links, beschädigt (Bild 16, Bild 17, Bild 18)

Bild 16. Kotflügel vorne links, beschädigt, instand setzen - lackieren

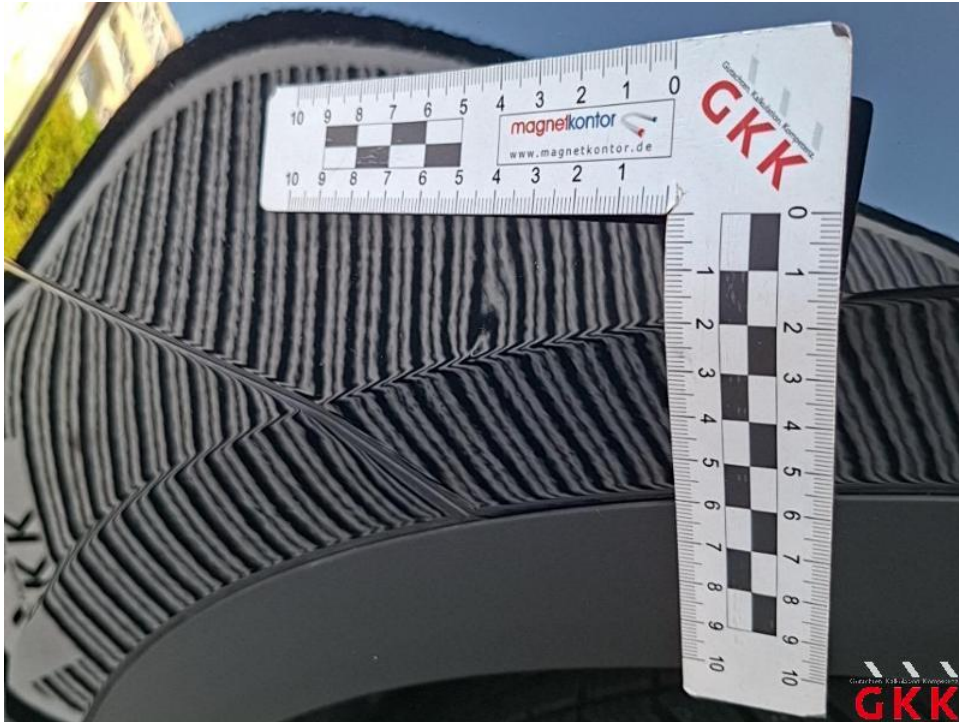
Bild 17. Kotflügel vorne links, beschädigt, instand setzen - lackieren

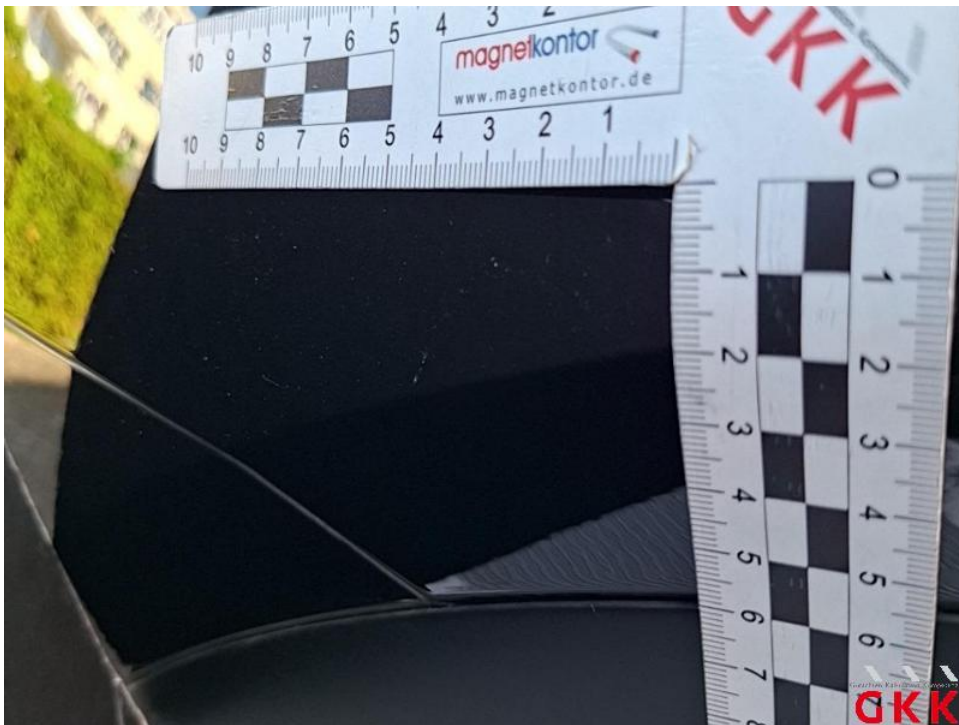
Bild 18. Kotflügel vorne links, beschädigt, instand setzen - lackieren

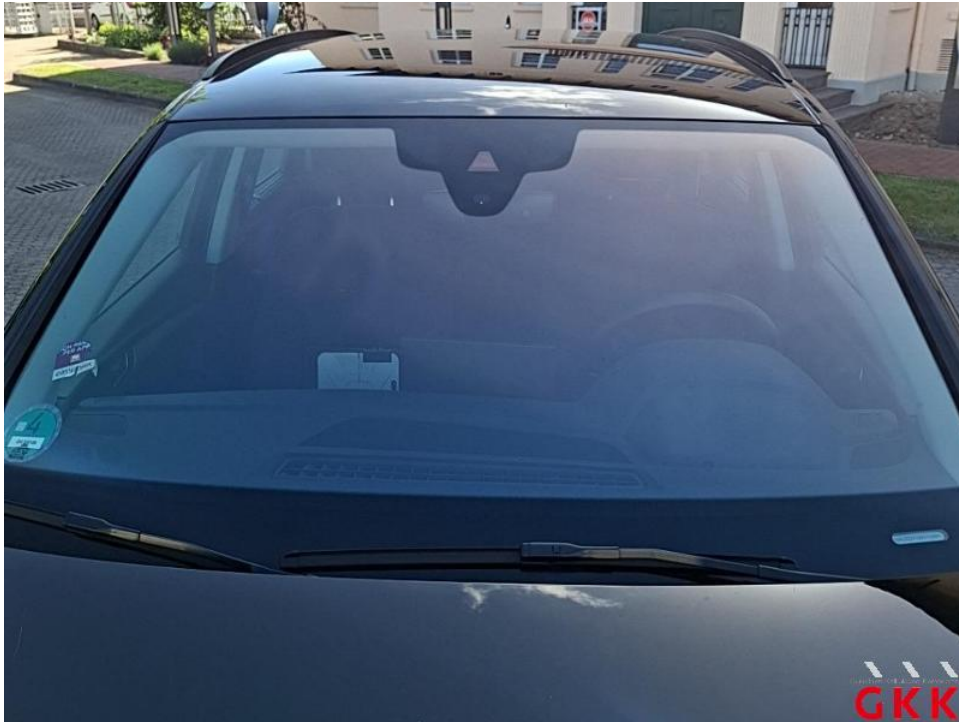
Frontscheibe wärmedämmend mit Regensensor und Frontkamera, Steinschlag mit Rissbildung (Bild 19, Bild 20)

Bild 19. Frontscheibe, wärmedämmend mit Regensensor und Frontkamera, Steinschlag mit Rissbildung, ersetzen

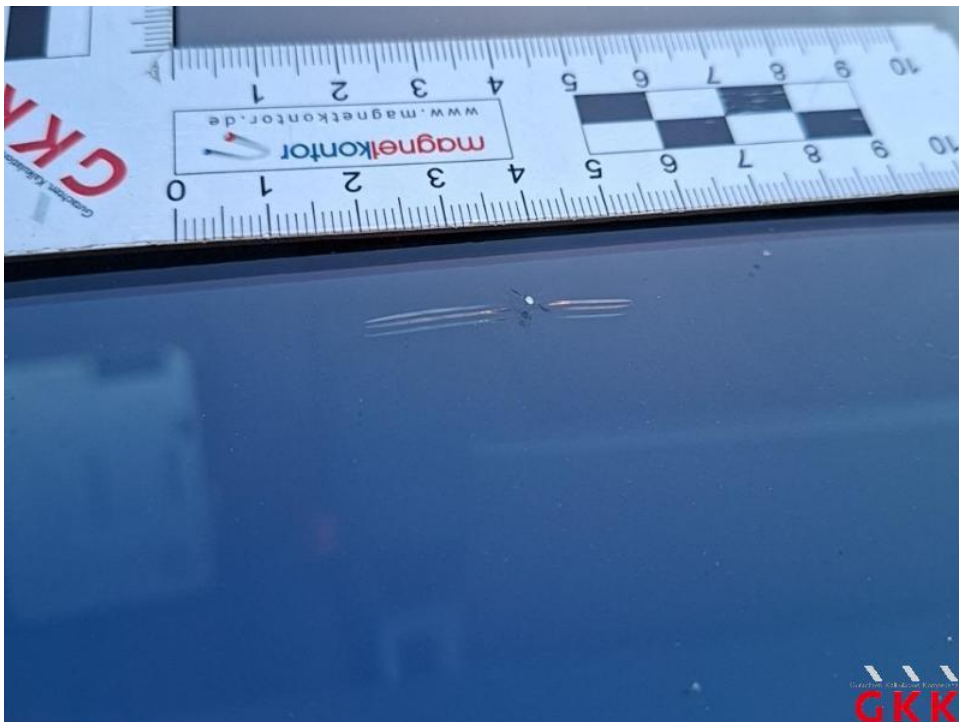
Bild 20. Frontscheibe, wärmedämmend mit Regensensor und Frontkamera, Steinschlag mit Rissbildung, ersetzen

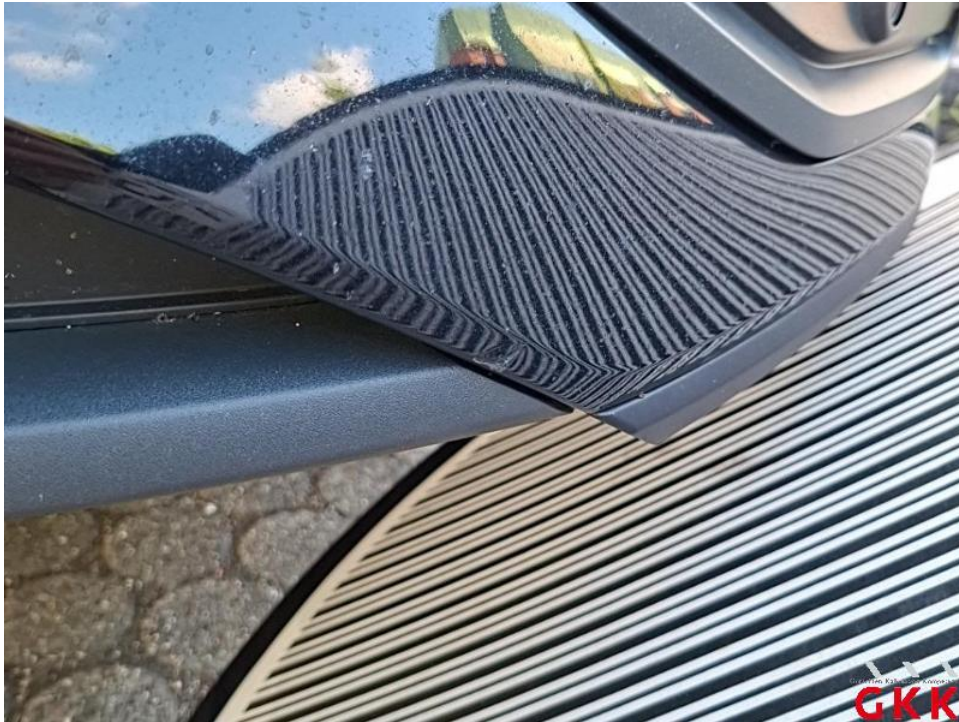
Stoßfänger vorne Verkleidung -lackiert-, beschädigt (Bild 21, Bild 22, Bild 23)

Bild 21. vorne links unten Stoßfänger vorne, Verkleidung -lackiert-, beschädigt, instand setzen - lackieren

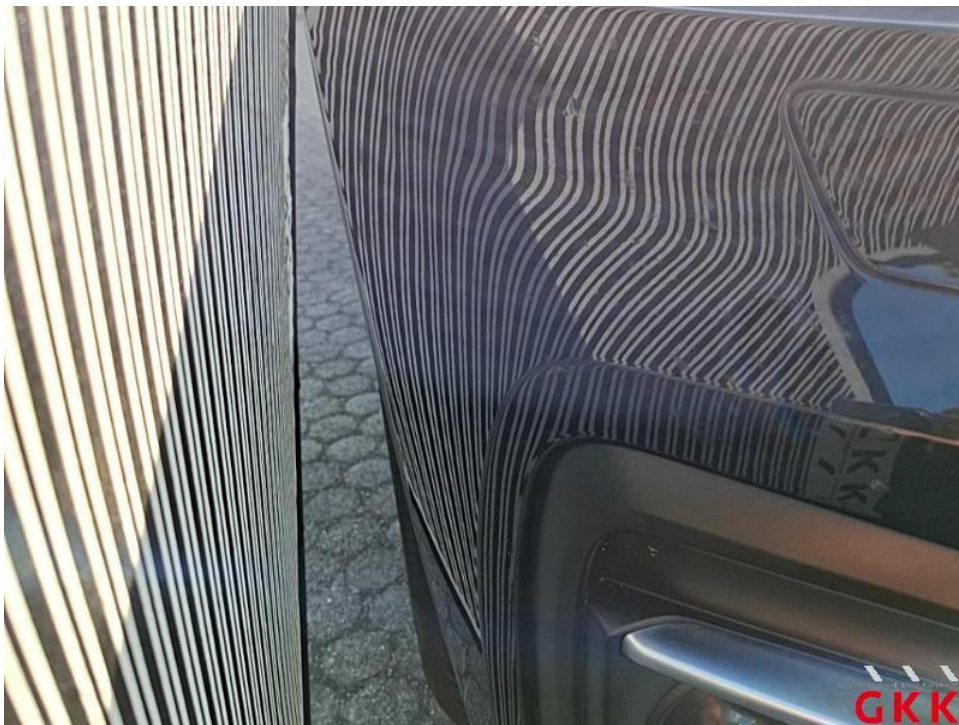
Bild 22. vorne rechts oben Stoßfänger vorne, Verkleidung -lackiert-, beschädigt, instand setzen - lackieren

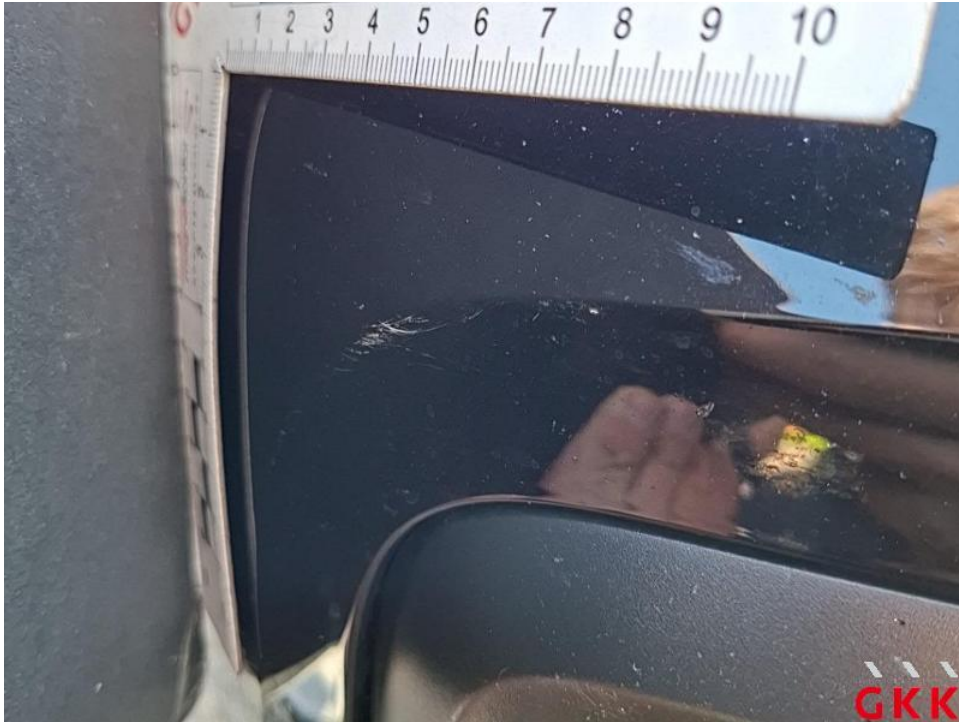
Bild 23. Stoßfänger vorne, Verkleidung -lackiert-, beschädigt, instand setzen - lackieren

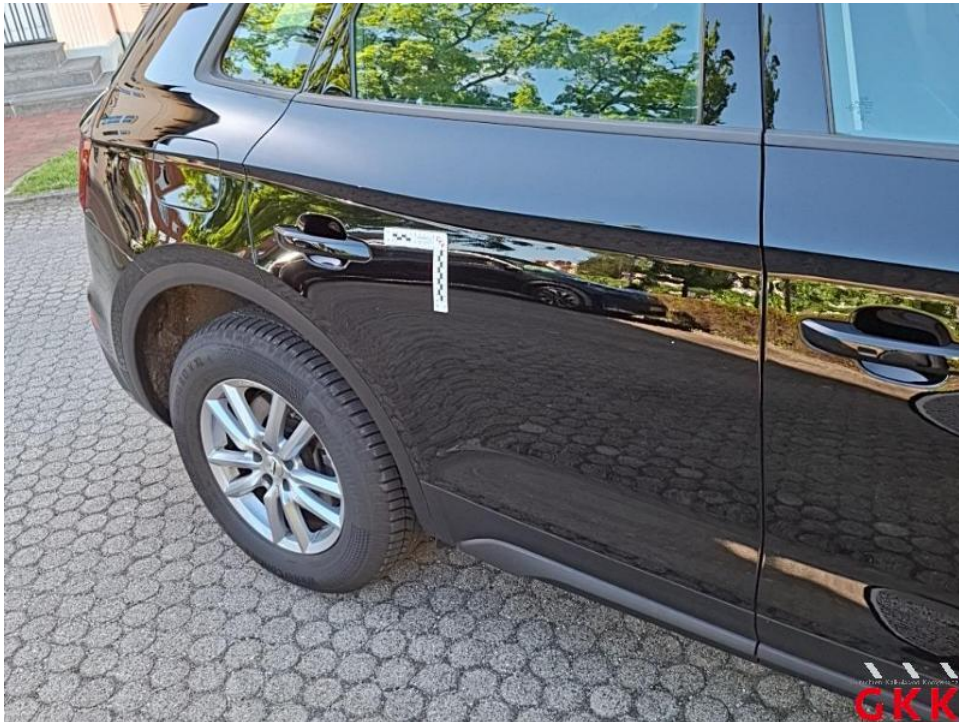
Tür hinten rechts, beschädigt (Bild 24, Bild 25, Bild 26)

Bild 24. Tür hinten rechts, beschädigt, instand setzen - lackieren

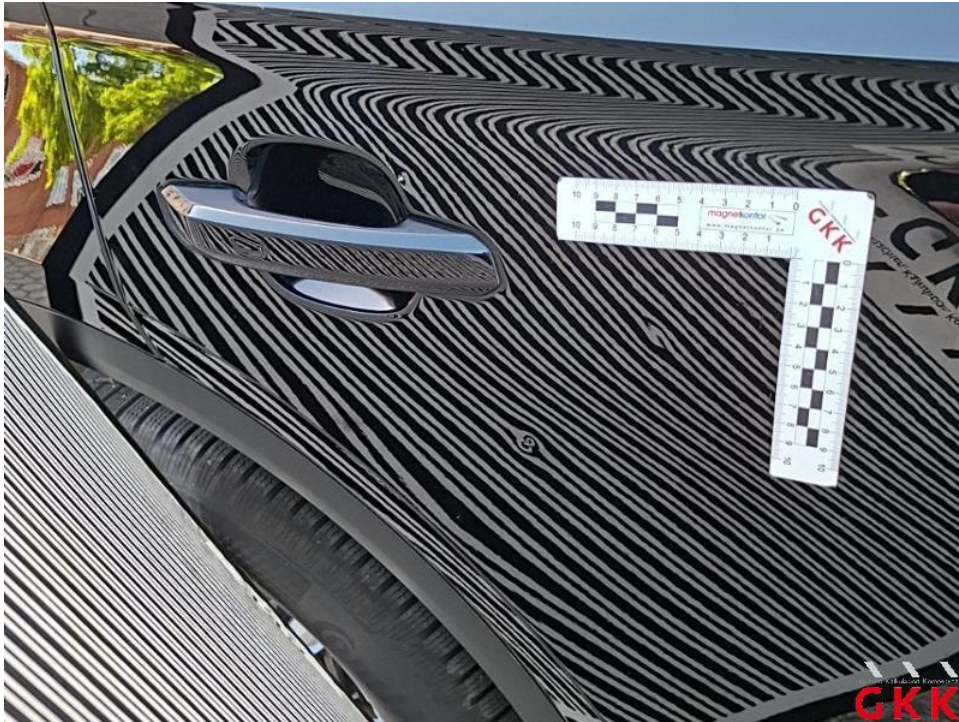
Bild 25. Tür hinten rechts, beschädigt, instand setzen - lackieren

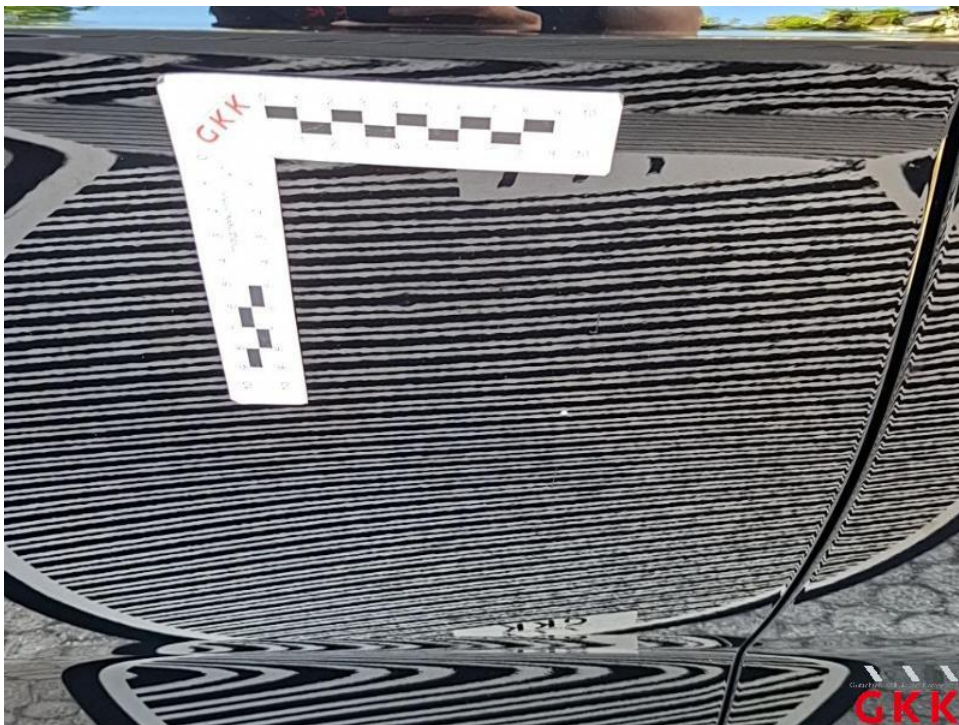
Bild 26. Tür hinten rechts, beschädigt, instand setzen - lackieren

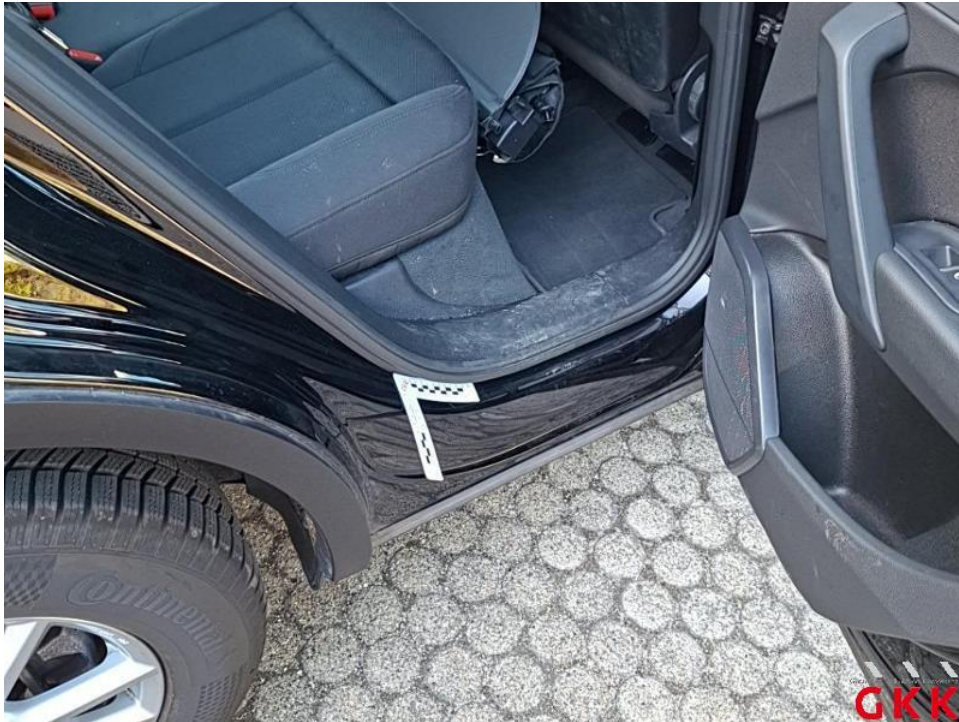
Tür hinten rechts Einstieg, verkratzt (Bild 27, Bild 28, Bild 29)

Bild 27. Tür hinten rechts, Einstieg, verkratzt, Smartrepair

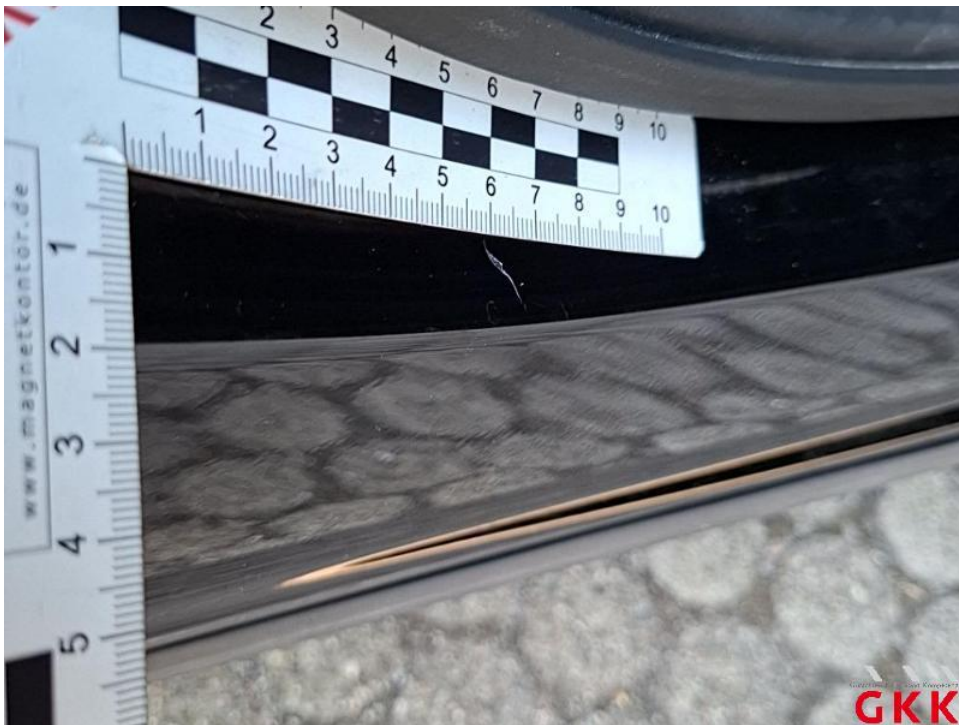
Bild 28. Tür hinten rechts, Einstieg, verkratzt, Smartrepair

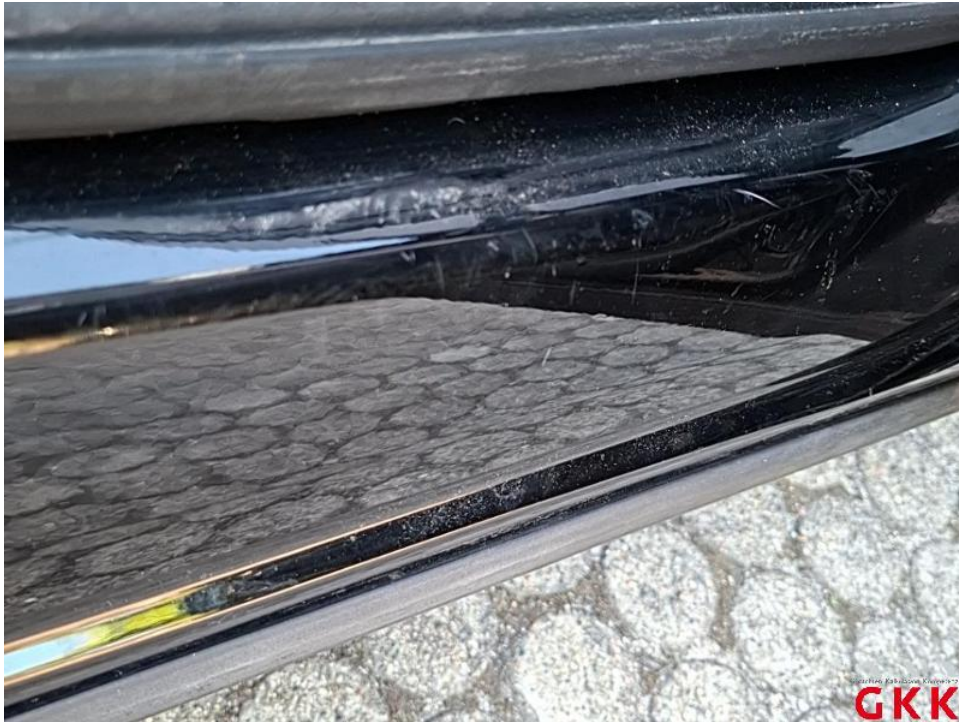
Bild 29. Tür hinten rechts, Einstieg, verkratzt, Smartrepair

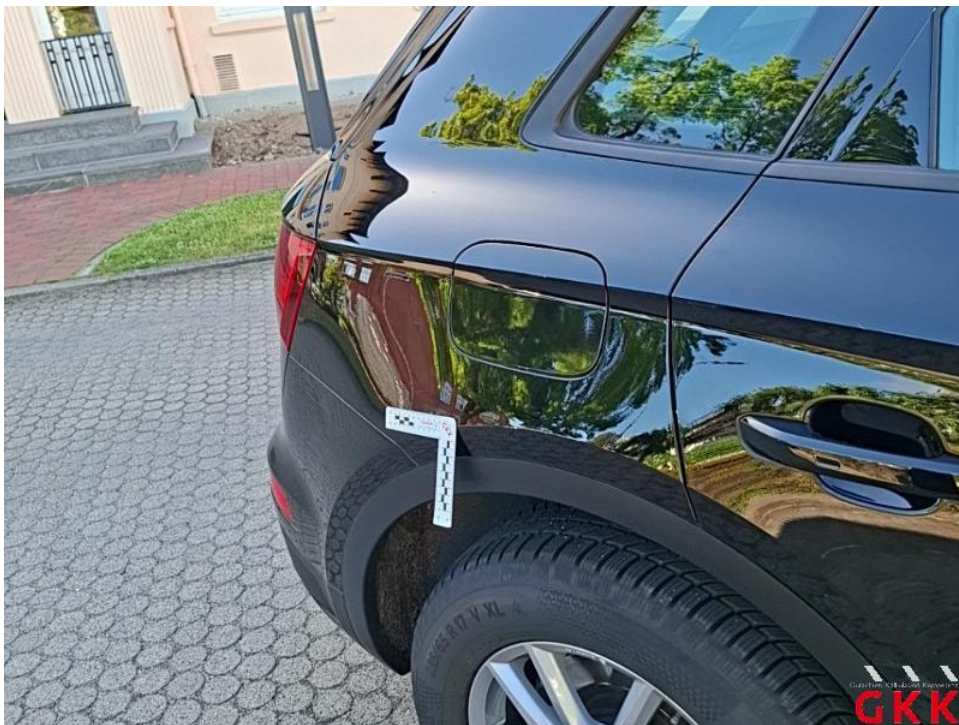
Seitenwand rechts, verkratzt (Bild 30, Bild 31, Bild 32)

Bild 30. Seitenwand rechts, verkratzt, lackieren

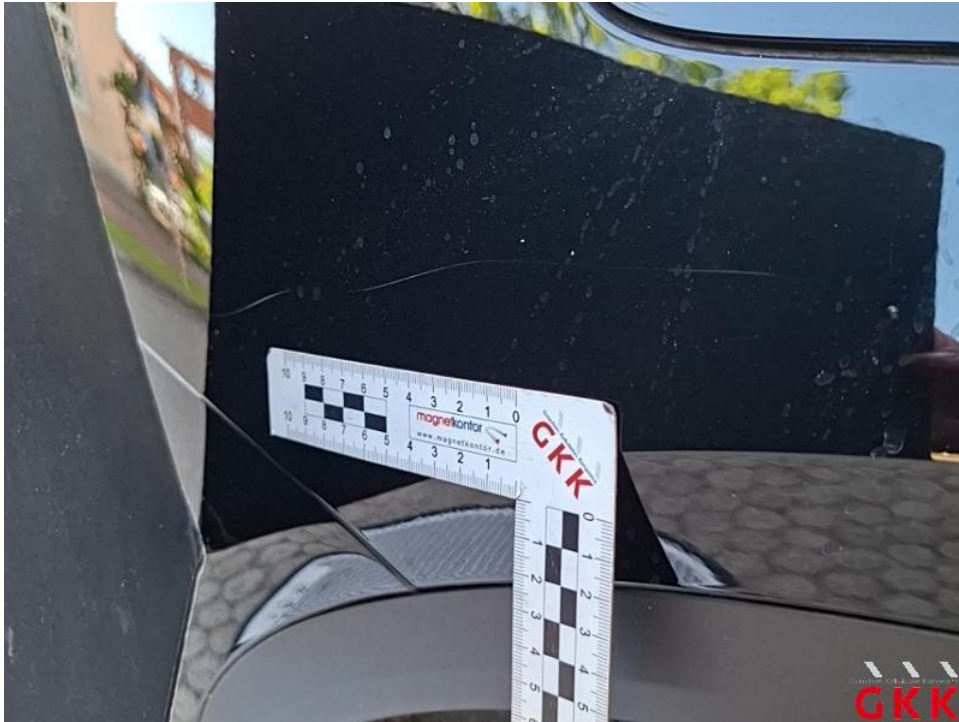
Bild 31. Seitenwand rechts, verkratzt, lackieren

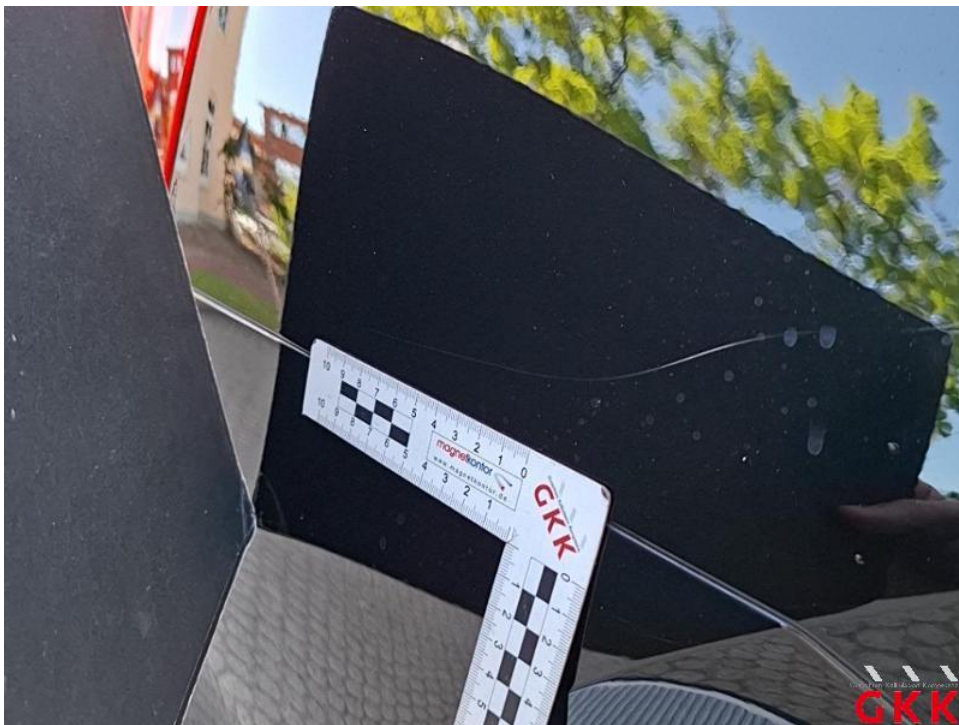
Bild 32. Seitenwand rechts, verkratzt, lackieren

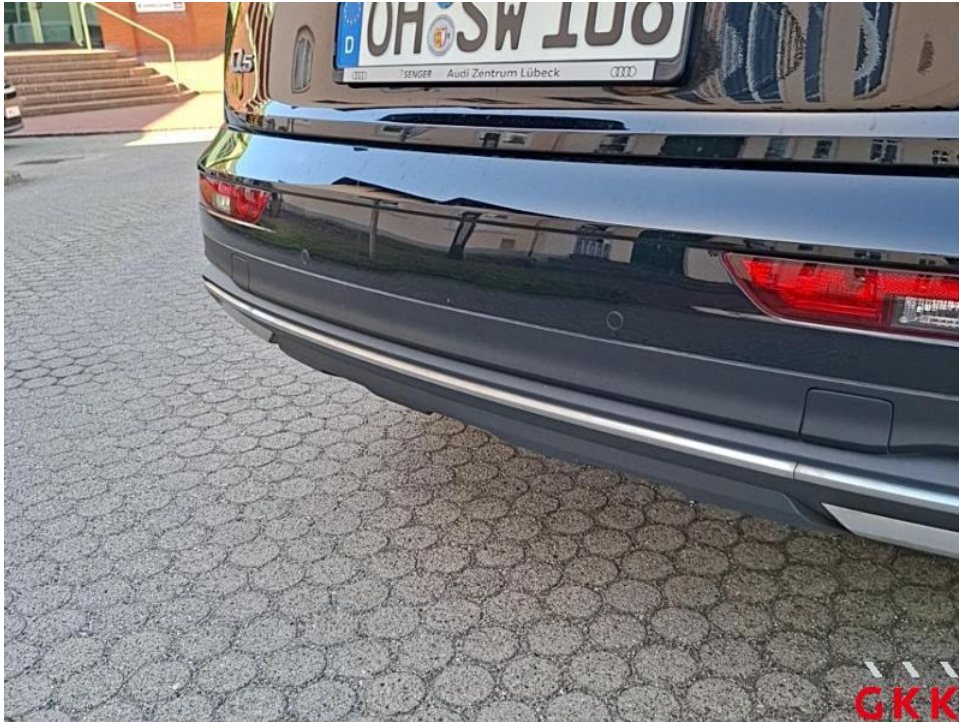
Stoßfänger hinten Verkleidung -lackiert-, beschädigt (Bild 33, Bild 34, Bild 35)

Bild 33. Stoßfänger hinten, Verkleidung -lackiert-, beschädigt, instand setzen - lackieren

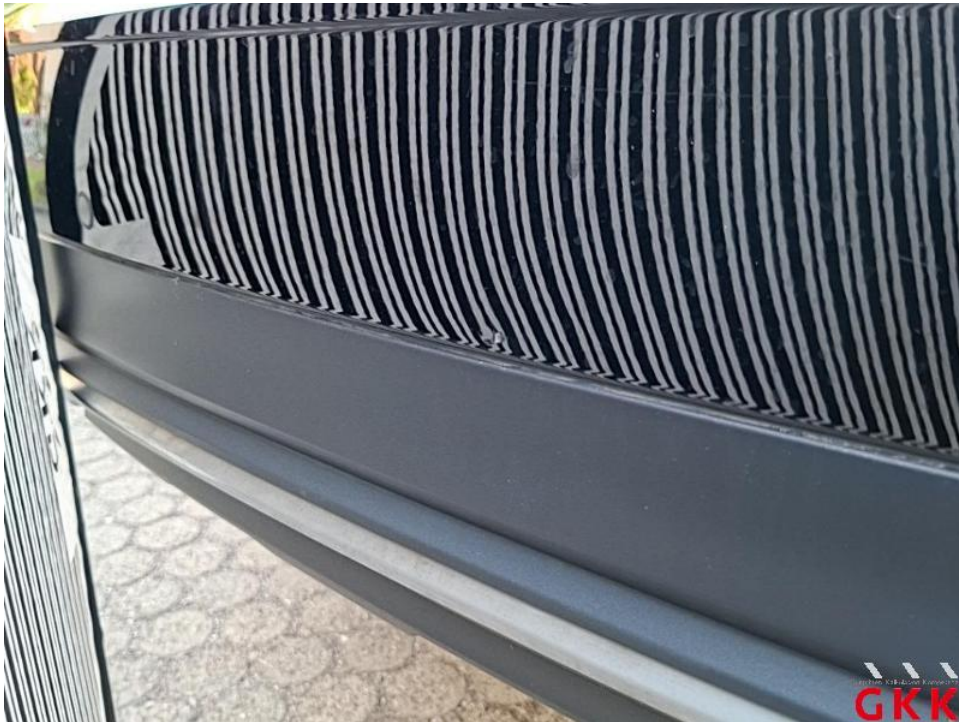
Bild 34. Stoßfänger hinten, Verkleidung -lackiert-, beschädigt, instand setzen - lackieren

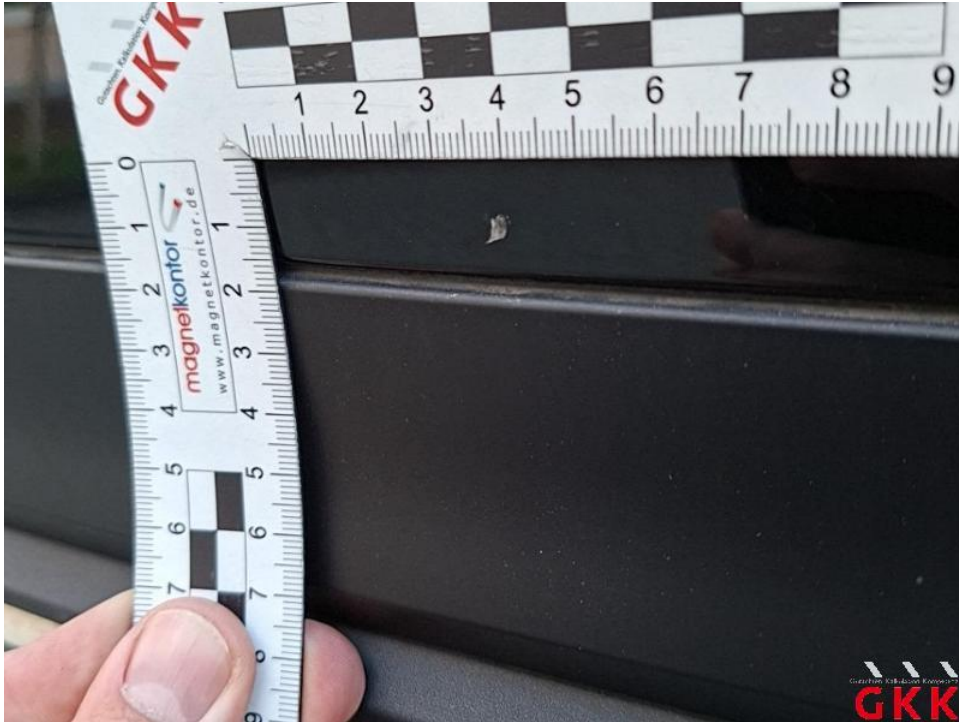
Bild 35. Stoßfänger hinten, Verkleidung -lackiert-, beschädigt, instand setzen - lackieren

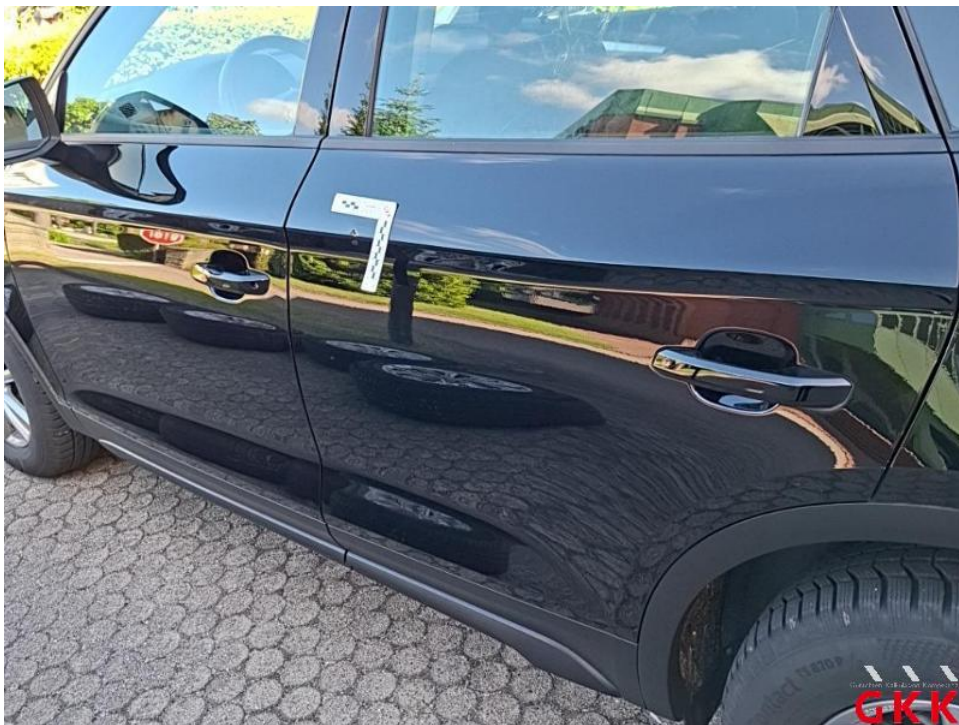
Tür hinten links, beschädigt (Bild 36, Bild 37, Bild 38)

Bild 36. Tür hinten links, beschädigt, instand setzen - lackieren

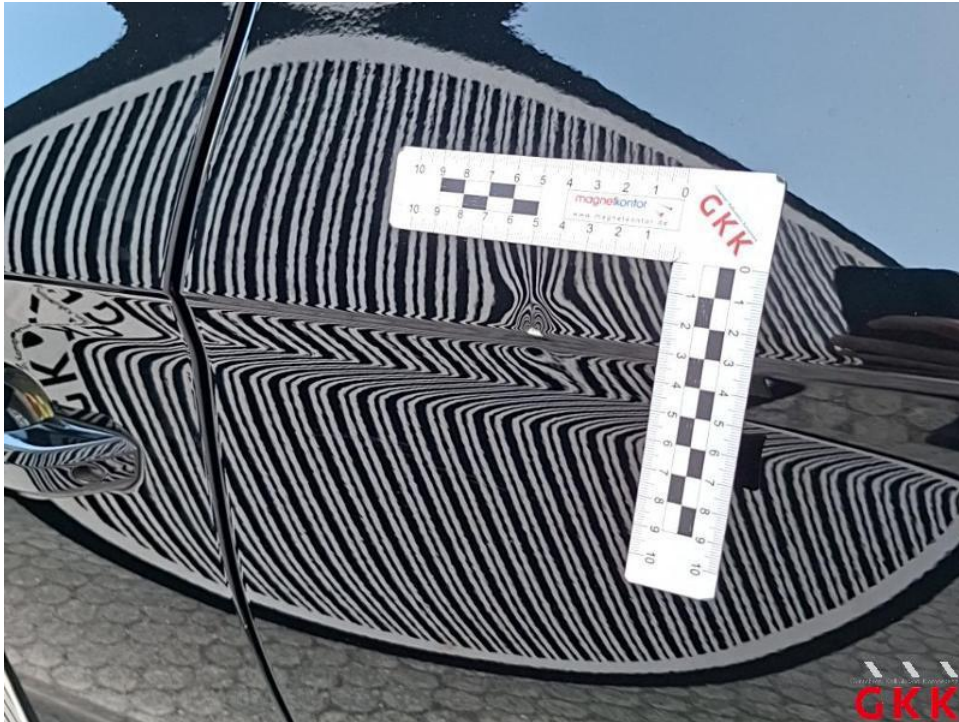
Bild 37. Tür hinten links, beschädigt, instand setzen - lackieren

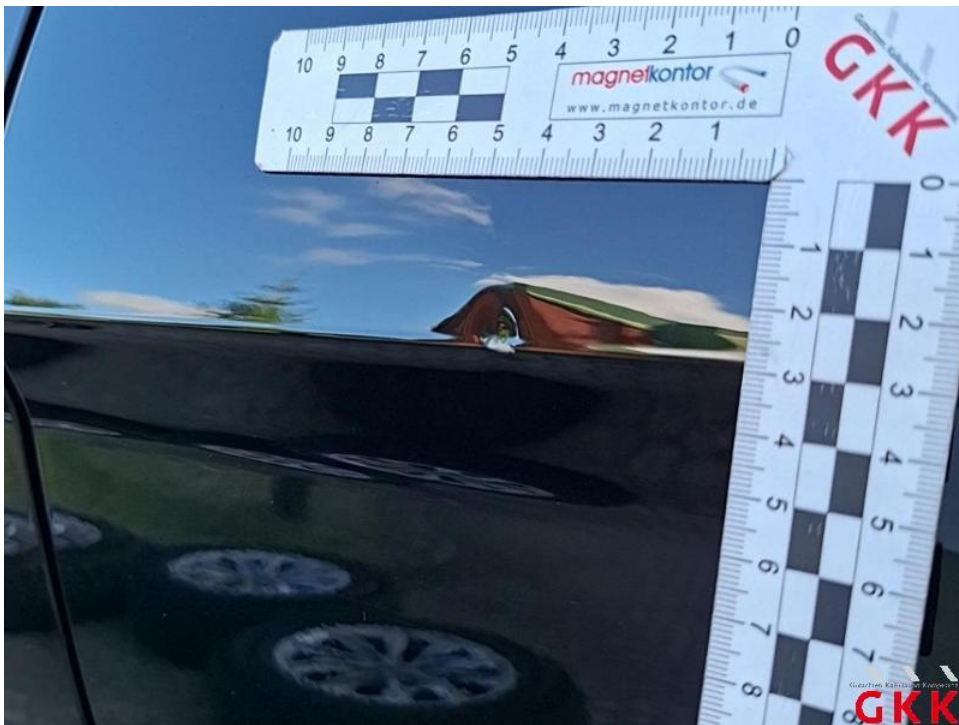
Bild 38. Tür hinten links, beschädigt, instand setzen - lackieren

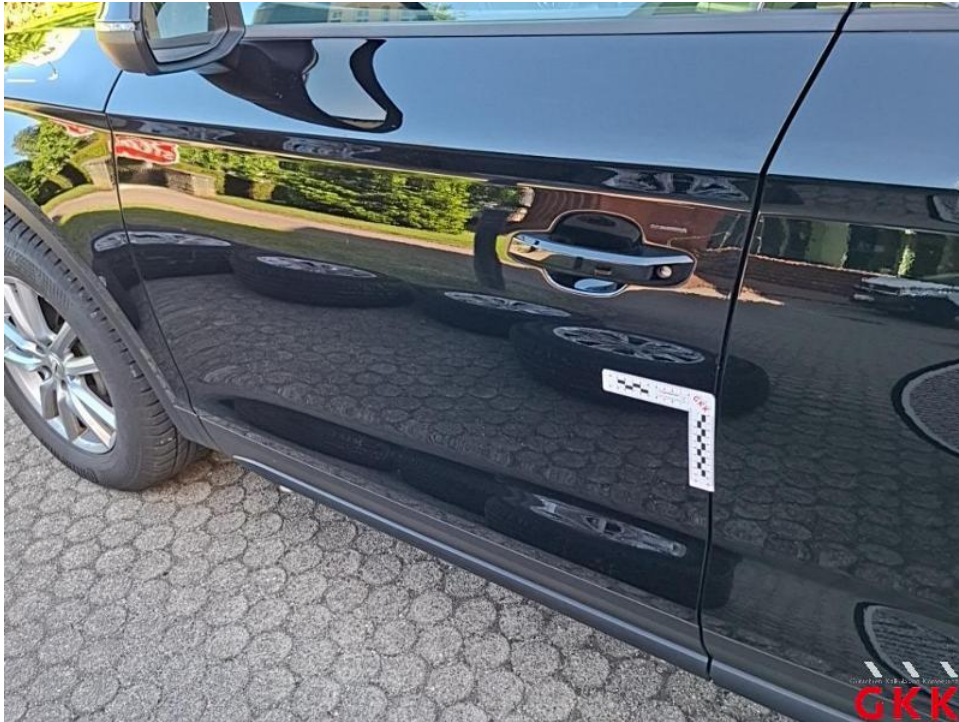
Tür vorne links, bis 3 Dellen / Bauteil (Bild 39, Bild 40, Bild 41)

Bild 39. Tür vorne links, bis 3 Dellen / Bauteil, kalt drücken

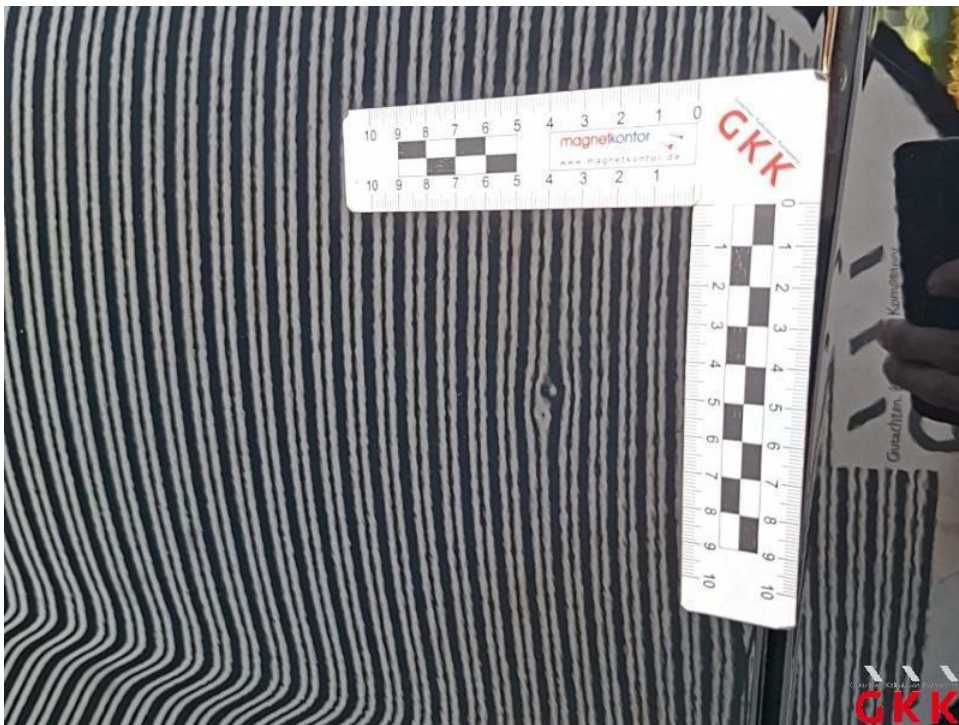
Bild 40. Tür vorne links, bis 3 Dellen / Bauteil, kalt drücken

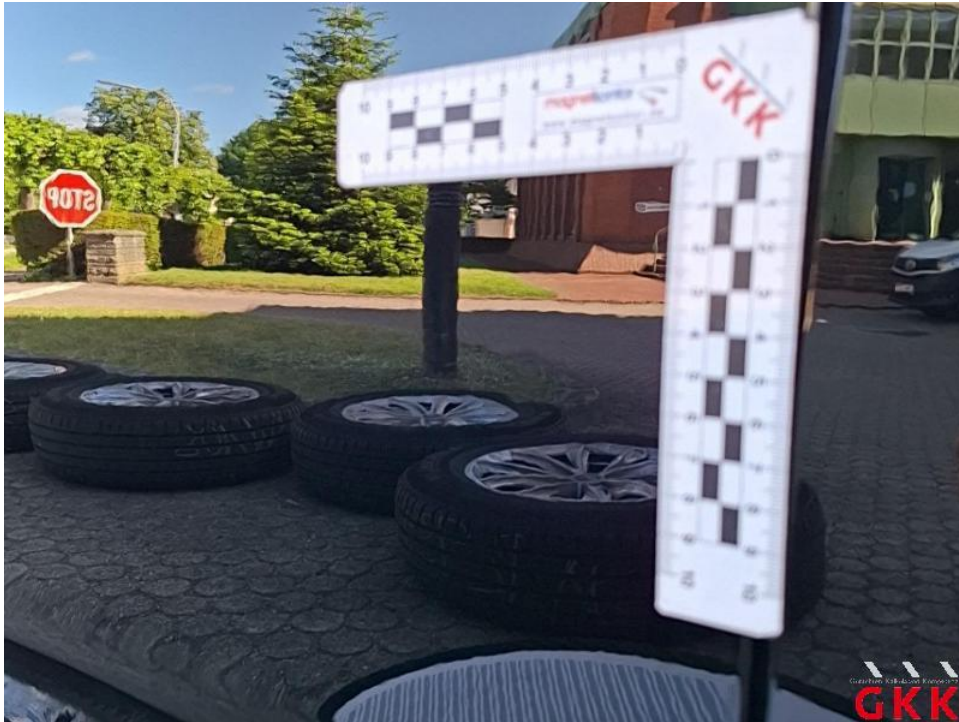
Bild 41. Tür vorne links, bis 3 Dellen / Bauteil, kalt drücken

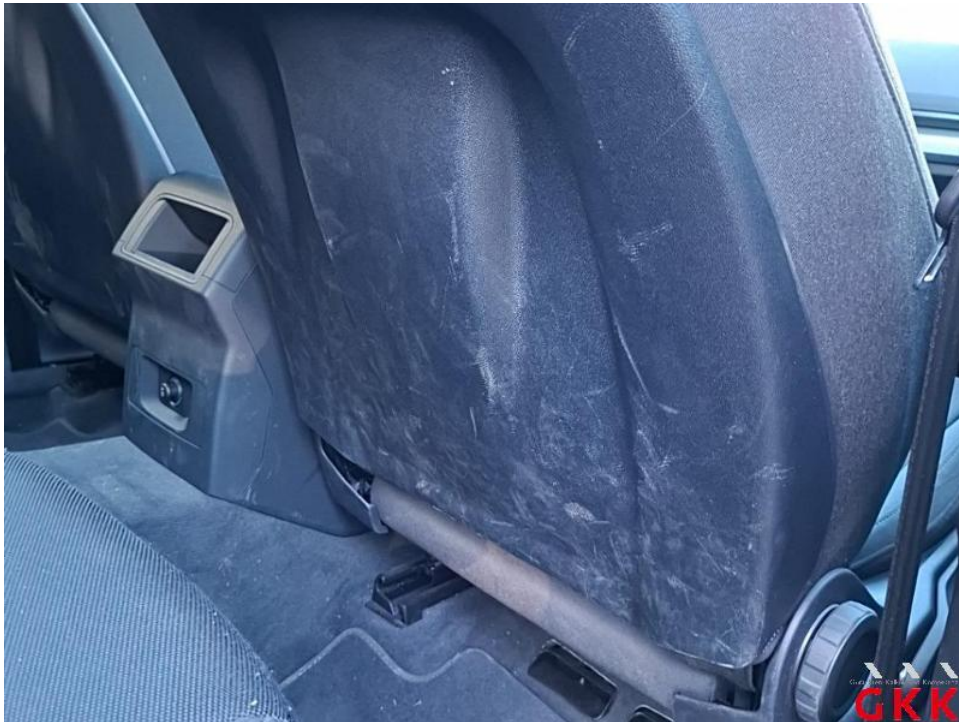
Sitz vorne rechts Verkleidung, verkratzt (Bild 42, Bild 43)

Bild 42. Sitz vorne rechts, Verkleidung, verkratzt, ersetzen

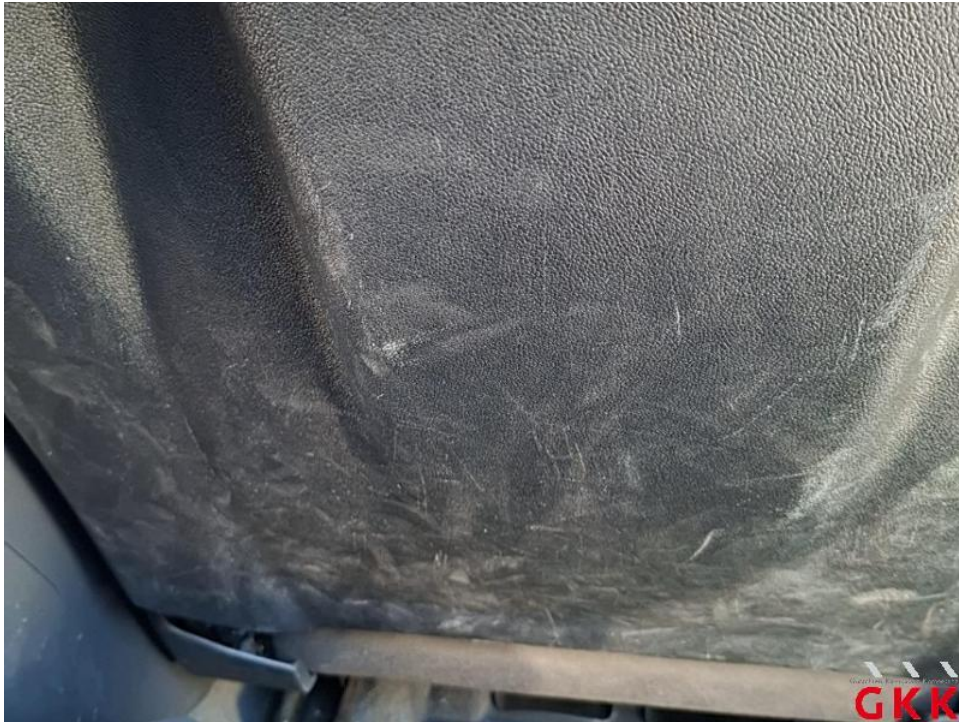
Bild 43. Sitz vorne rechts, Verkleidung, verkratzt, ersetzen

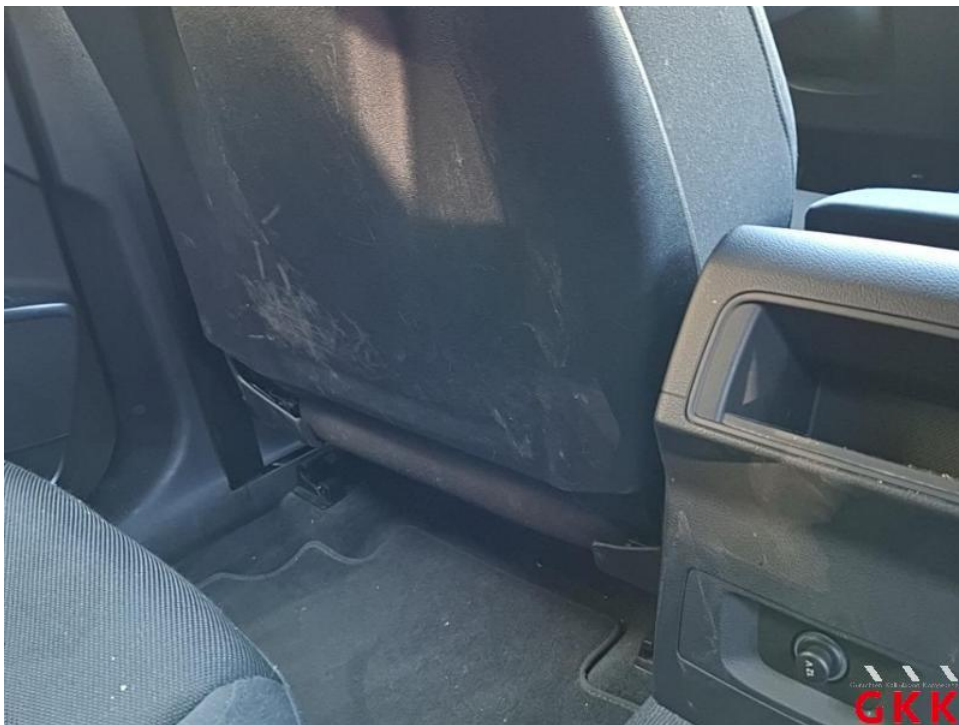
Sitz vorne links Verkleidung, verkratzt (Bild 44, Bild 45)

Bild 44. Sitz vorne links, Verkleidung, verkratzt, ersetzen
