Zustandsbericht

Fahrzeughalter	Allane SE
Ihr Auftrag vom	19.05.2026 durch Allane SE
Besichtigungsort	23611 Bad Schwartau, Lübecker Straße 49-55
Besichtigungsdatum	27.05.2026
Referenznummern	0031188580 - 0003453083

Kennzeichen	OH-SW 108	Fzg.-Ident.-Nummer	WAUZZZFYP2110693
Fabrikat	Audi	1. Zulassung	22.05.2023
Typ	Q5 40 TDI S tronic quattro	Fahrzeugart	PKW
Getriebe / Gänge	Automatik / 7	Farbe	Brilliant schwarz - Uni
Laufleistung abgelesen	64.437 km	Sitzplätze	5
Achsen / angetrieben	2 / 2	Aufbau	Kombilimousine, 5 Türen
Anzahl Besitzer	1	nächste HU	05/2026
Motorart	Hybridantrieb / Diesel / Elektro	Hubraum / Nennleistung	1.968 ccm / 150 KW

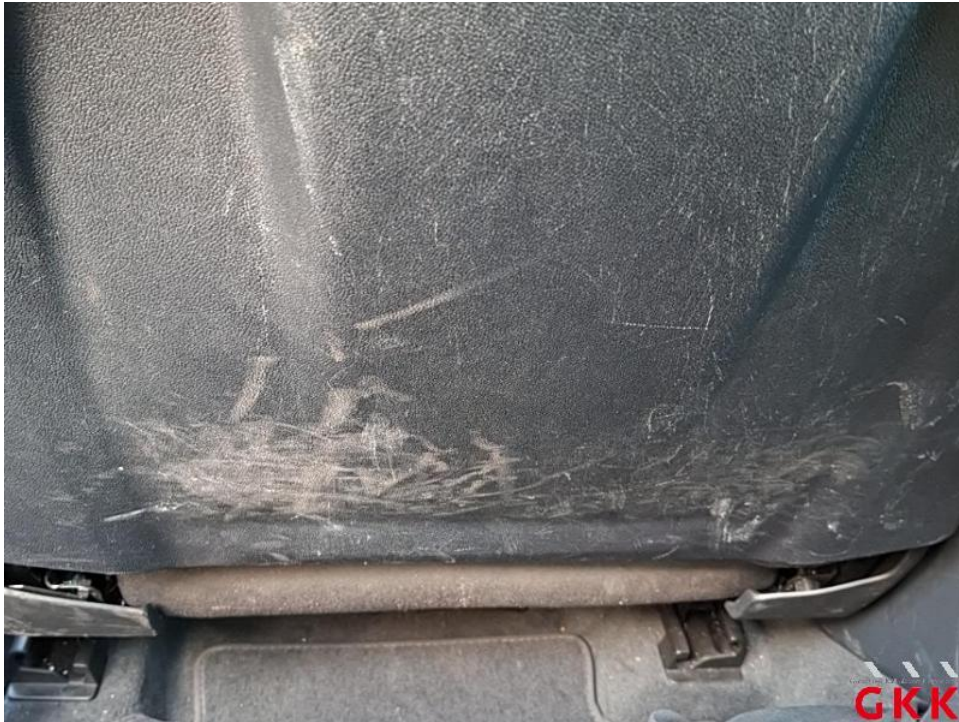
Sitz vorne links Verkleidung, verkratzt (Bild 44, Bild 45)

Bild 45. Sitz vorne links, Verkleidung, verkratzt, ersetzen

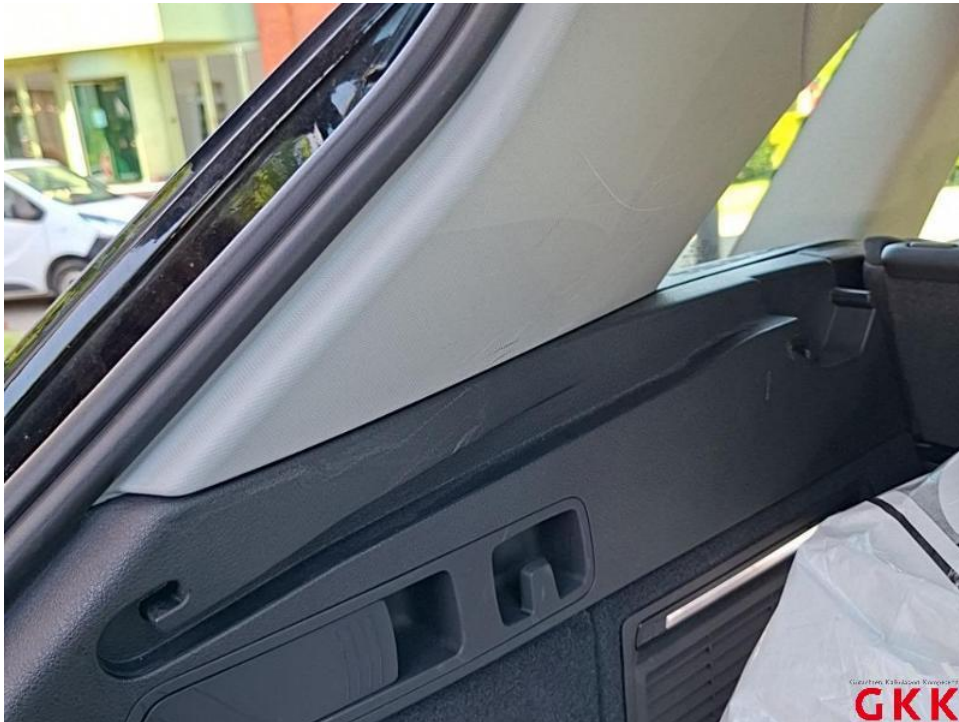
D- Säule links Innenverkleidung, verkratzt (Bild 46, Bild 47)

Bild 46. D- Säule links, Innenverkleidung, verkratzt, ersetzen

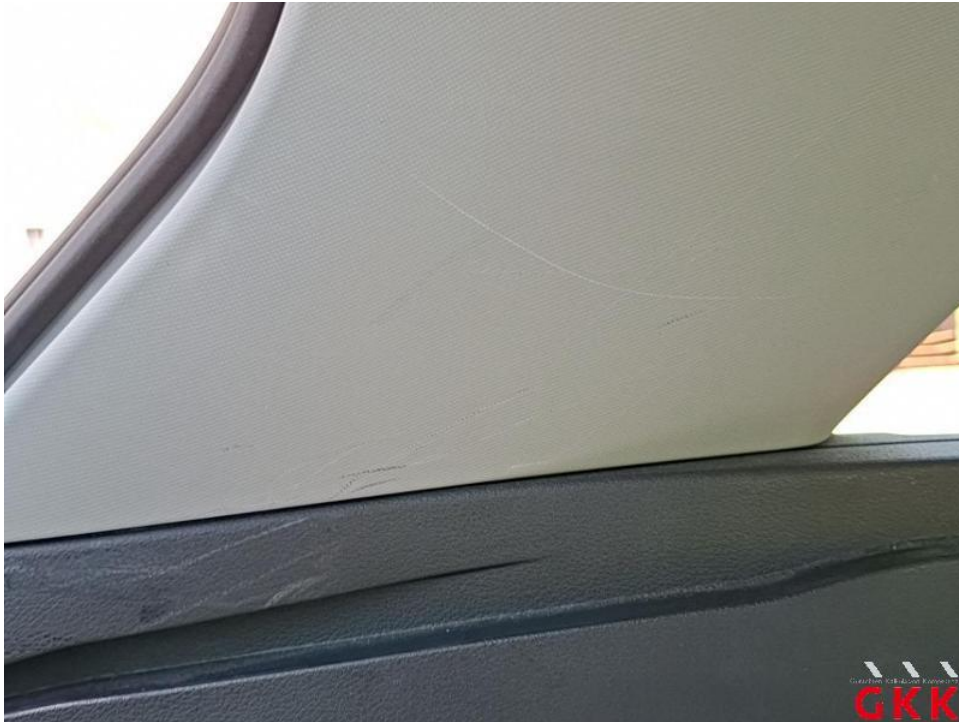
Bild 47. D- Säule links, Innenverkleidung, verkratzt, ersetzen

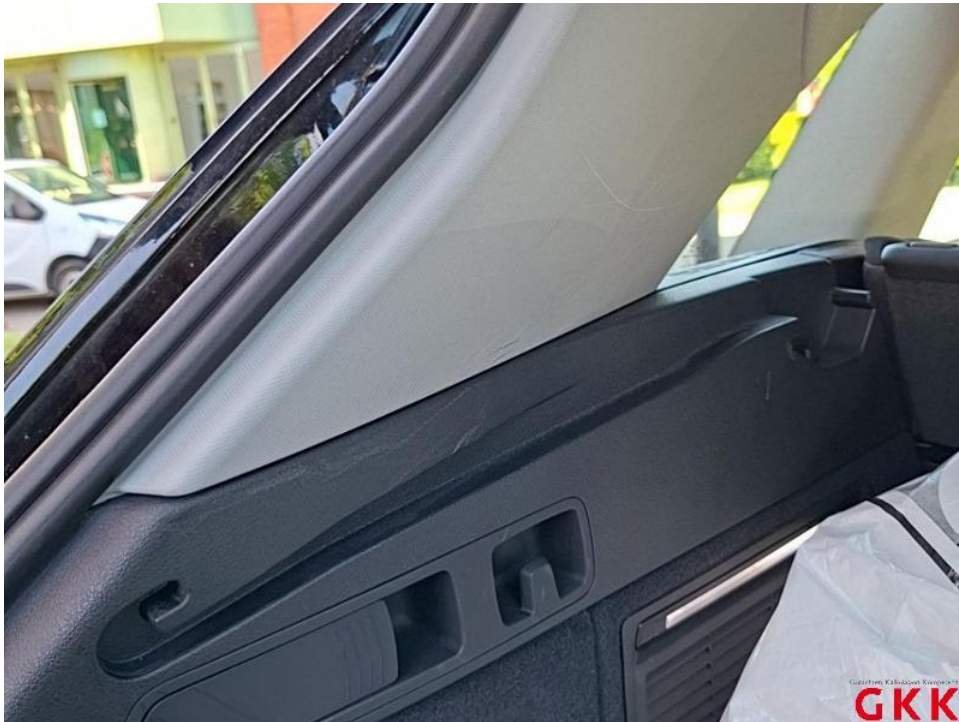
Seitenwand links Innenverkleidung, verkratzt (Bild 48)

Bild 48. Seitenwand links, Innenverkleidung, verkratzt, ersetzen

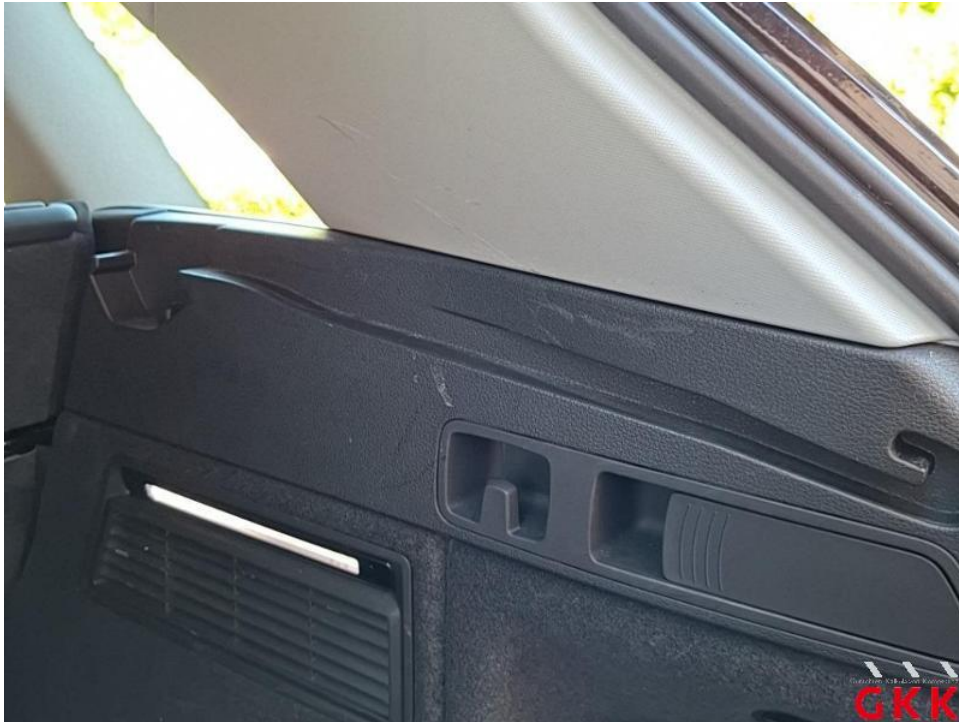
D- Säule rechts Innenverkleidung, verkratzt (Bild 49)

Bild 49. D- Säule rechts, Innenverkleidung, verkratzt, ersetzen

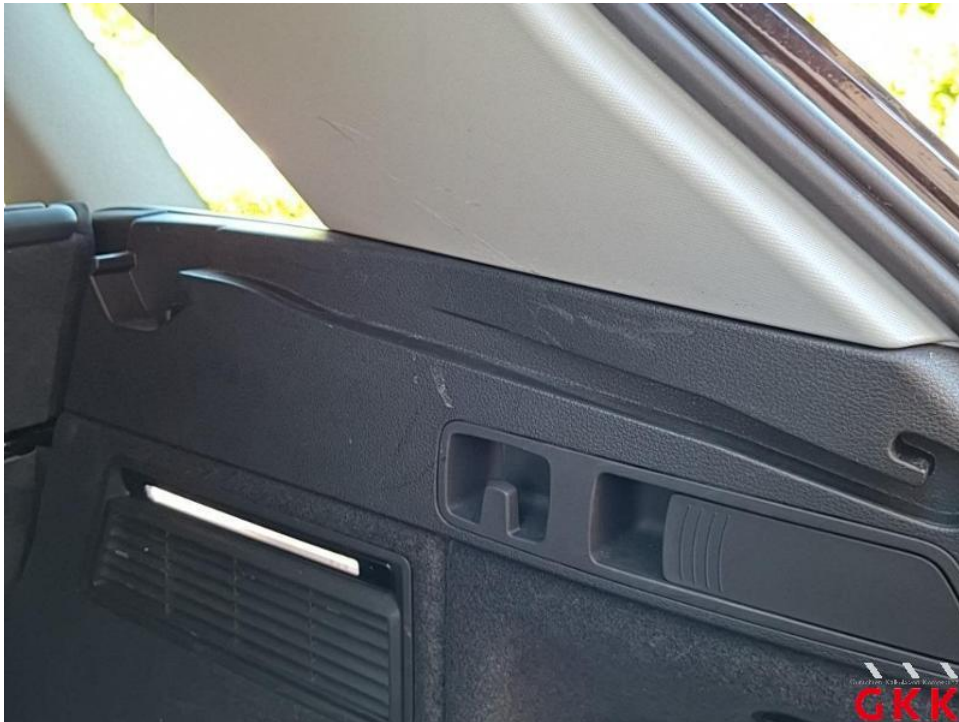
Seitenwand rechts Innenverkleidung, verkratzt (Bild 50)

Bild 50. Seitenwand rechts, Innenverkleidung, verkratzt, ersetzen
