# Zustandsbericht / Minderwertgutachten

Erstzulassung	11.04.2022	Letzte Zulassung	11.04.2022
Fahrzeugart	Personenkraftwagen	Hersteller	Opel
Typ / Verkaufsbez.	Corsa F (2019->) / Corsa F 1.2 Turbo Elegance (EURO 6d)	Aufbauart	Limousine
Türen	5	Sitzplätze	5
Fahrzeug-Ident.-Nr.	VXKUPHNKSN4145233	HSN / TSN	1889 / ABU
DAT Europa-Code®	016501080400003	DAT Marktindex	DE002 6263
Km-Stand abgelesen	41485	Nächste HU §29 StVZO	05 / 2027
Energiequelle / Kraftstoff	Benzin	Zylinderanzahl	3 / Reihenmotor
Leistung (kW)	74	Hubraum (ccm)	1199
Schadstoffklasse:	EURO6;WLTP;AP;PI/CI; M, N1 I	Antriebsart	Frontantrieb
Getriebe / Gänge	Automatik / 8	Felgen	Leichtmetall
Farbe (Hersteller)	Diamant Schwarz/Karbon Schwarz / G70	Polster / Farbe	Teilleder / Anthrazit

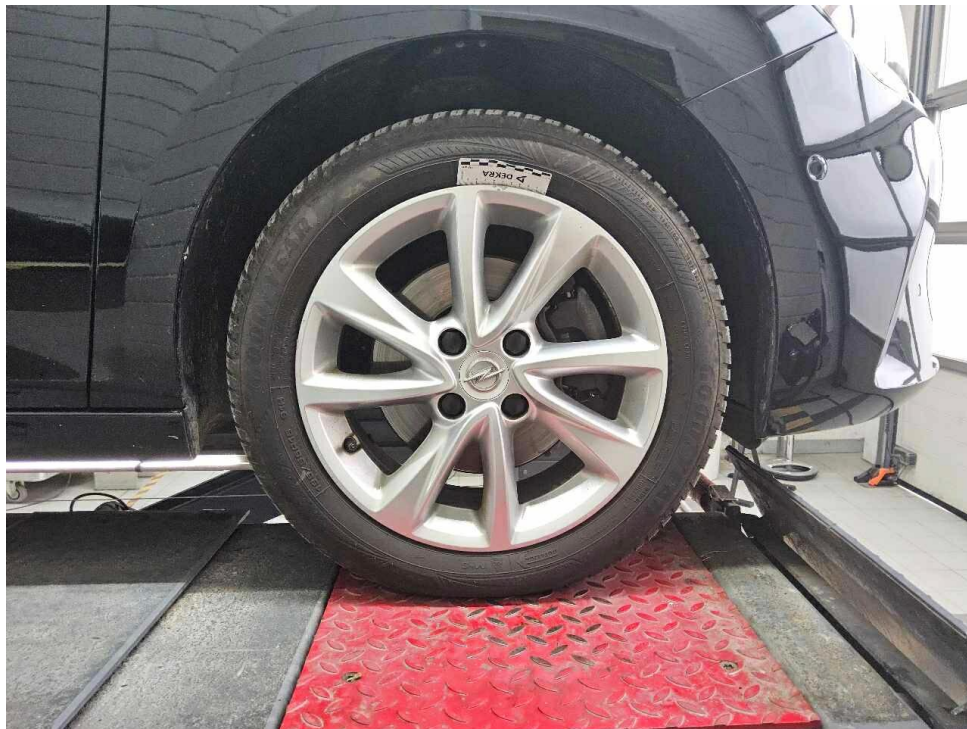
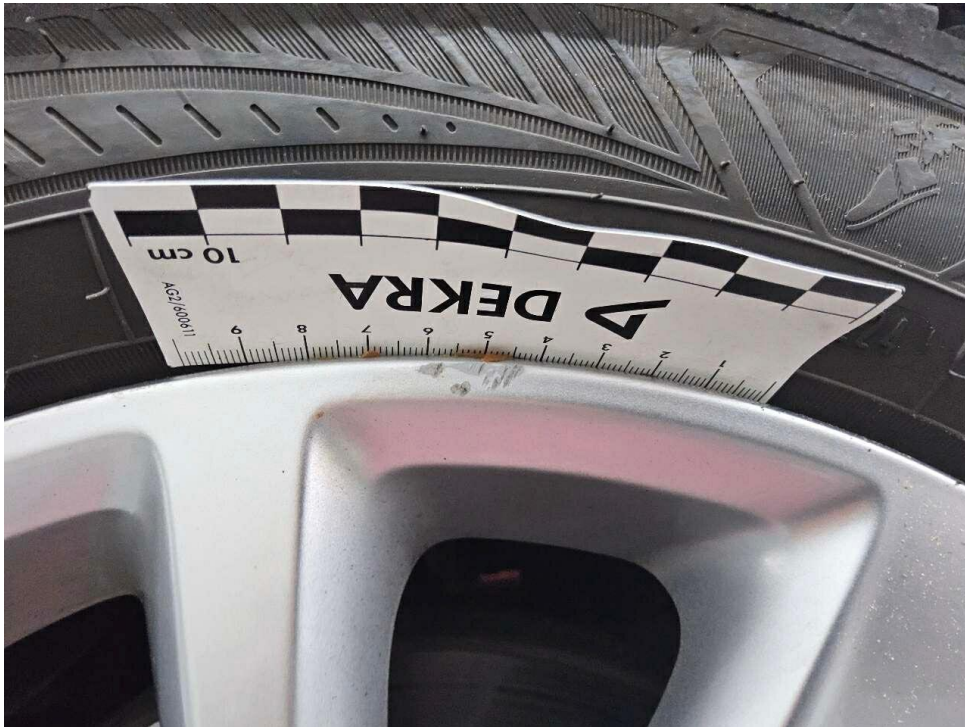
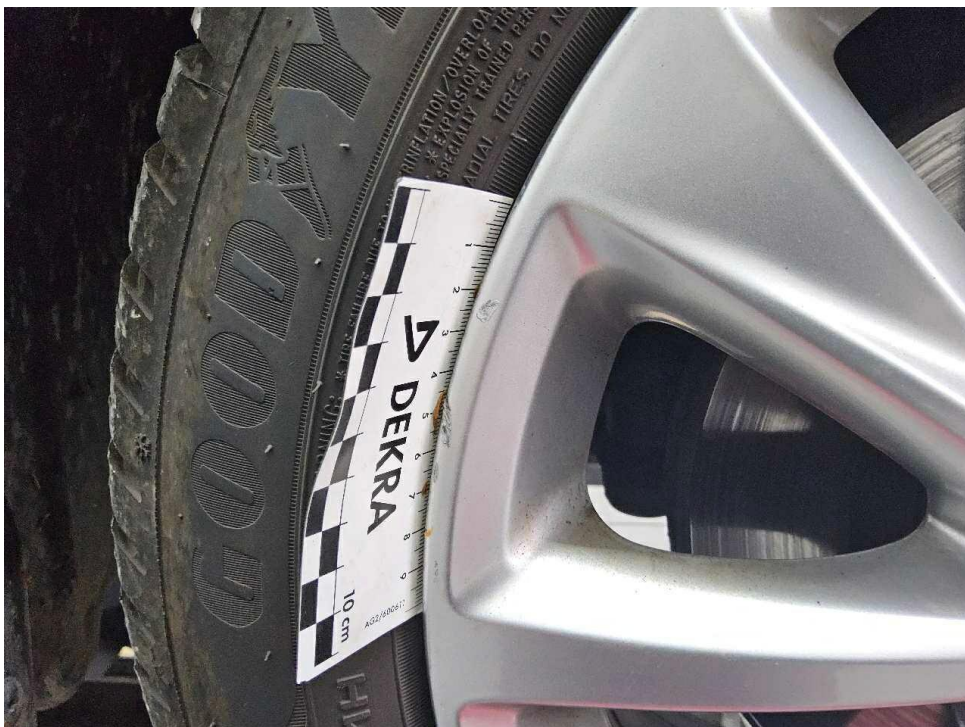
Bild 14 : Leichtmetallrad vorne rechts verschrammt

Bild 15 : Leichtmetallrad vorne rechts verschrammt

Bild 16 : Leichtmetallrad vorne rechts verschrammt

1. Leichtmetallrad vorne rechts  
verschrammt, smart repair (Bild 14, 15,  
16)
2. Einstiegsschweller vorne links  
ingedellt, drücken (Bild 17, 18)
3. Stabantenne Nagetierschaden,  
erneuern (Bild 19, 20)

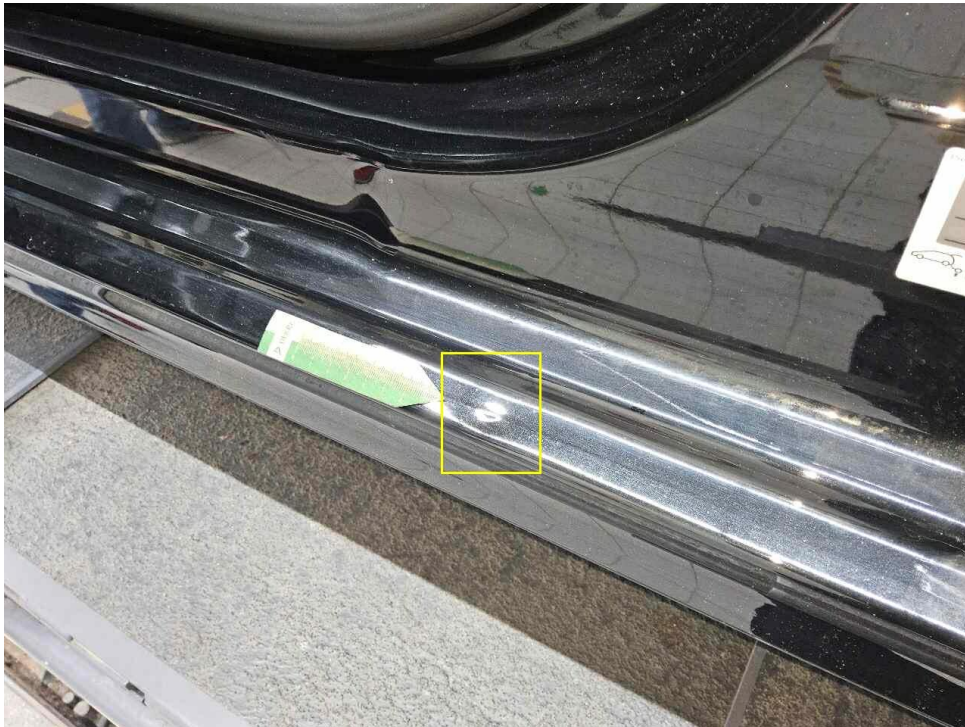
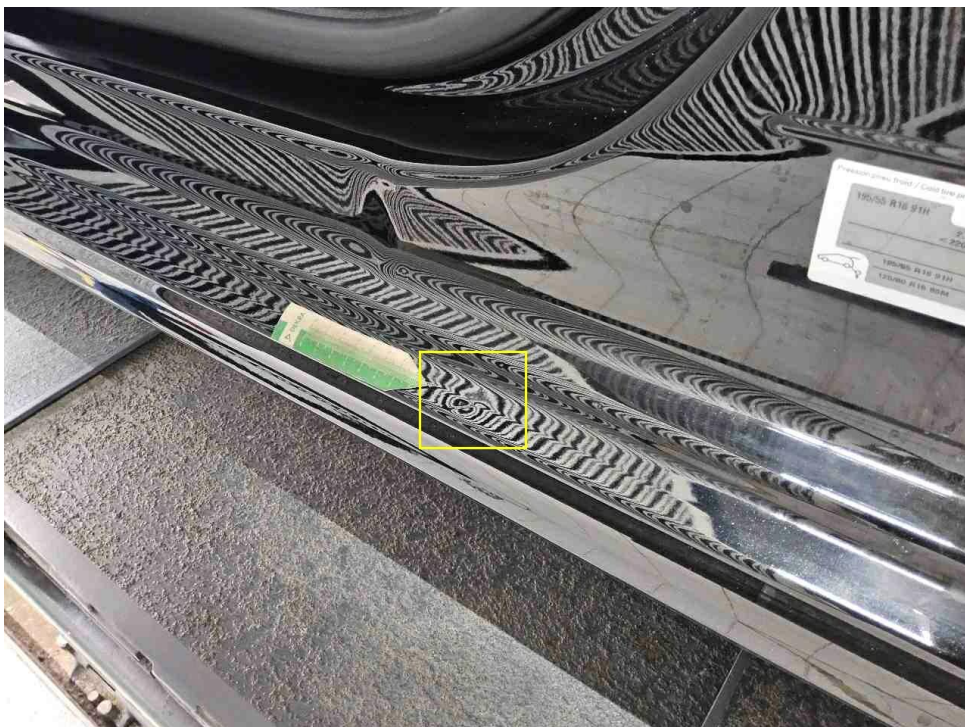
Bild 17 : Einstiegsschweller vorne links eingedellt

Bild 18 : Einstiegsschweller vorne links eingedellt

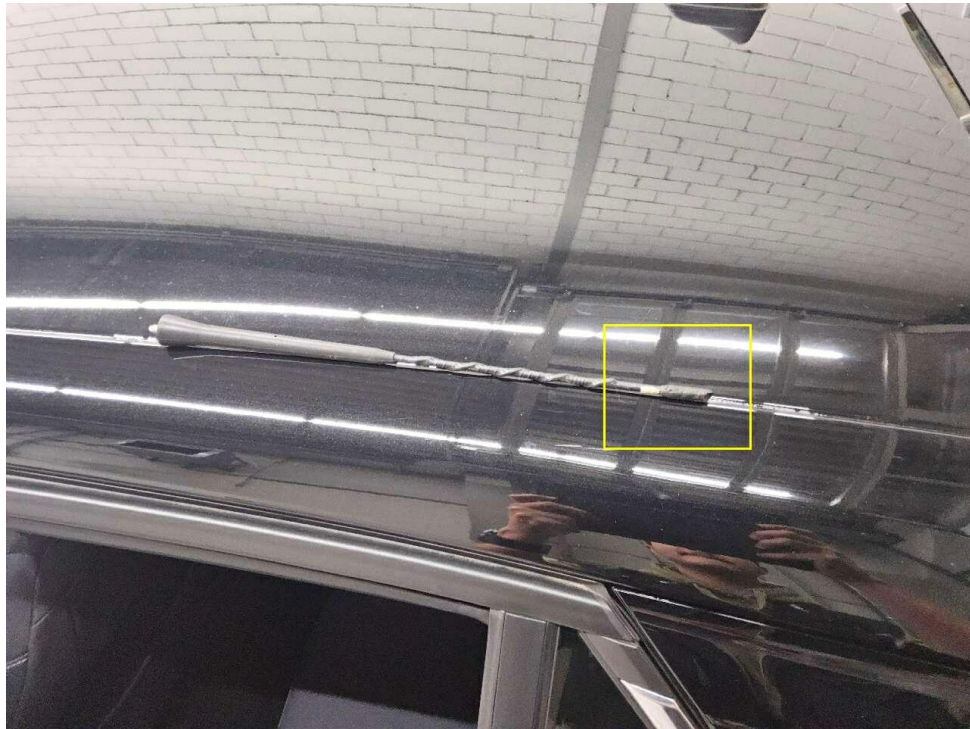
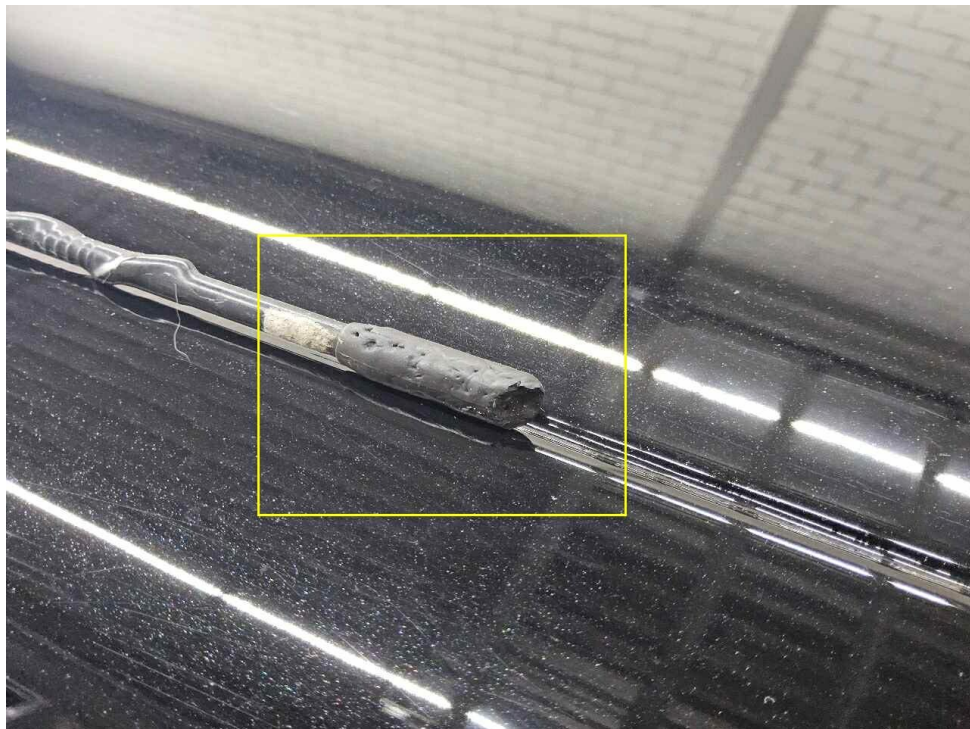
Bild 19 : Stabantenne Nagetierschaden

Bild 20 : Stabantenne Nagetierschaden
