# MOBILITY CONCEPT

| Variante | ST Line X 1.0 EcoBoost mHEV |
| VIN | WF02XXERK2MD11815 |

# Zustandsbericht / Minderwertgutachten

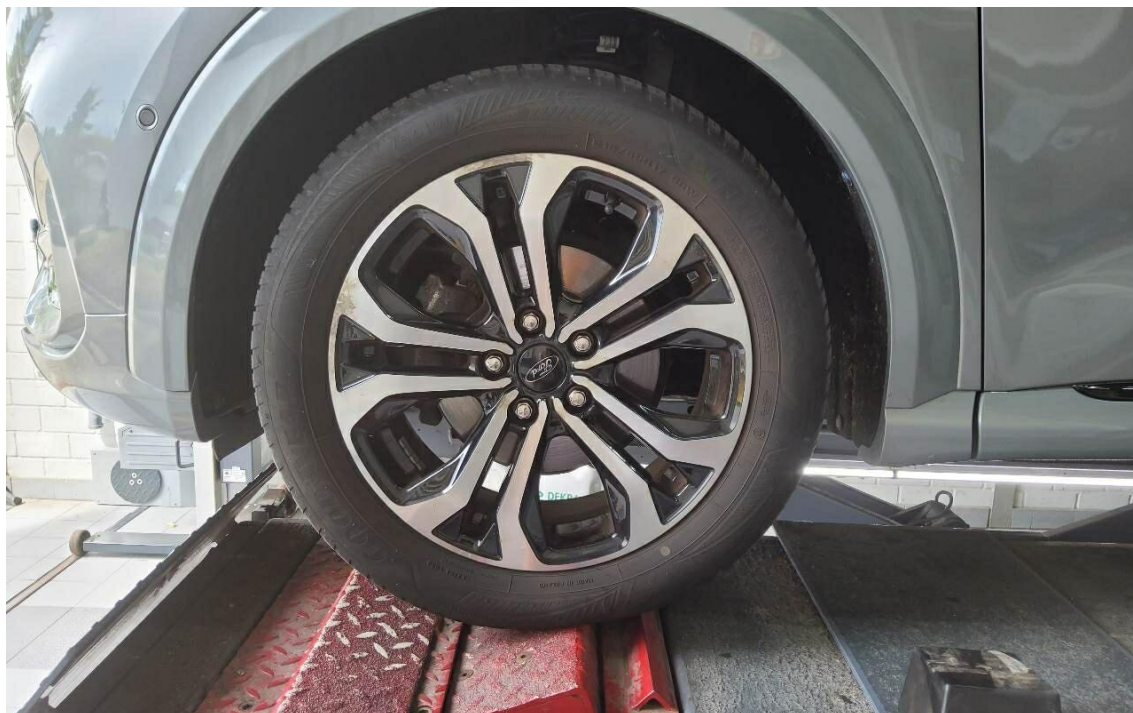
Bild 15 :    Fahrbereifung

10. Laderaumabdeckung beschädigt, erneuern (Bild 56, 57, 58, 59)
11. HINWEIS: Ganzjahresreifen unterhalb der vom Leasinggeber geforderten Mindestmaße

| | Profiltiefe | Art |
|---|---|---|
| vorne links | 2 mm | AS |
| vorne rechts | 1 mm | AS |

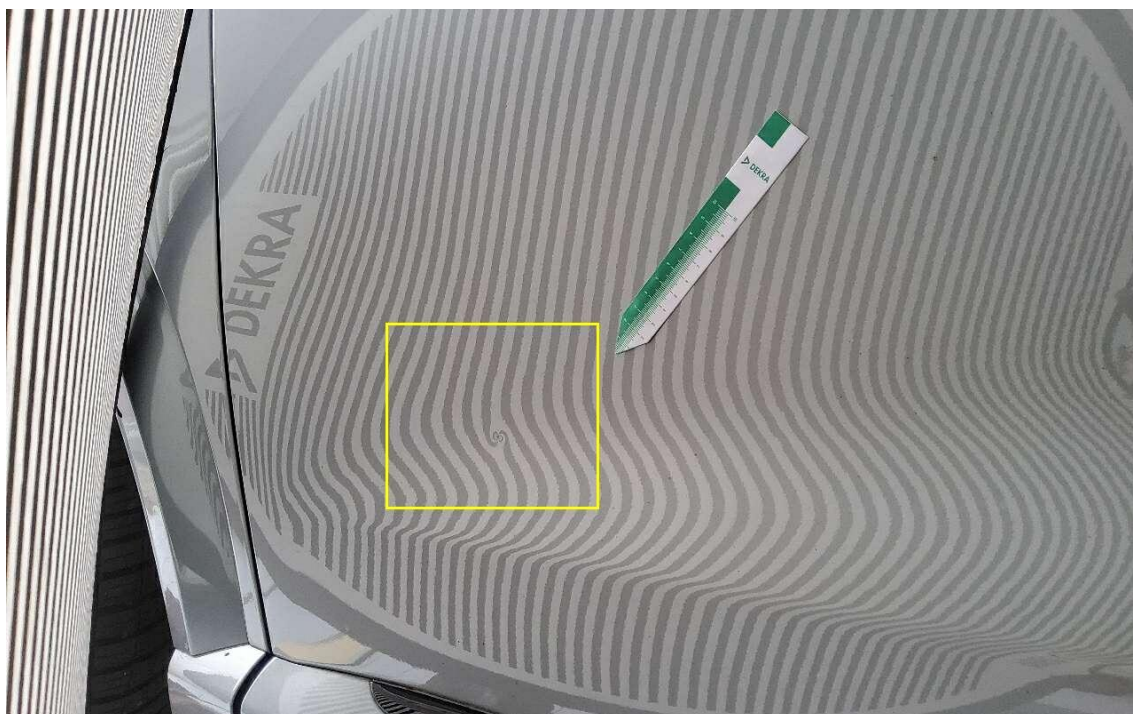
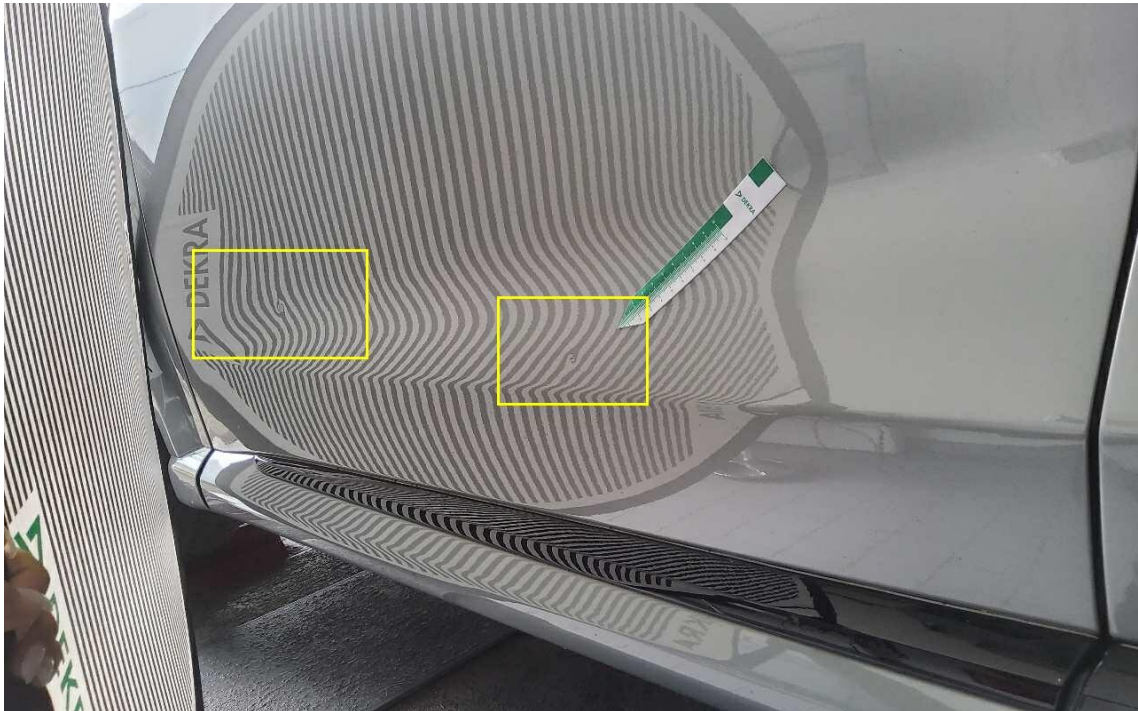
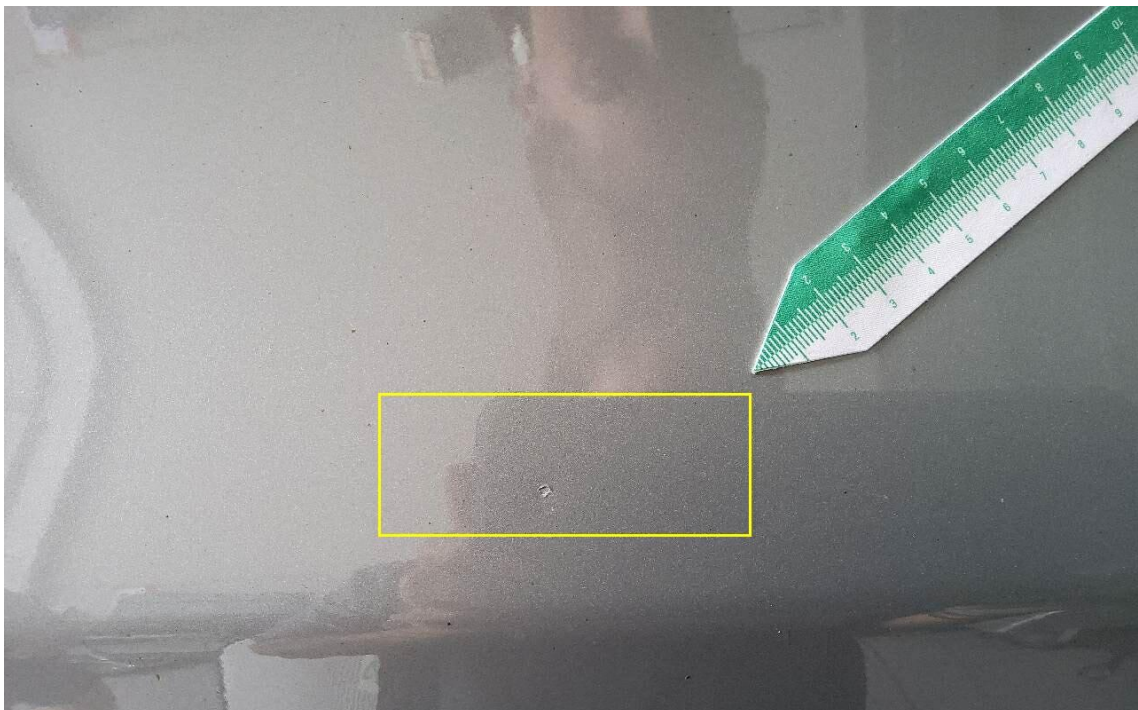
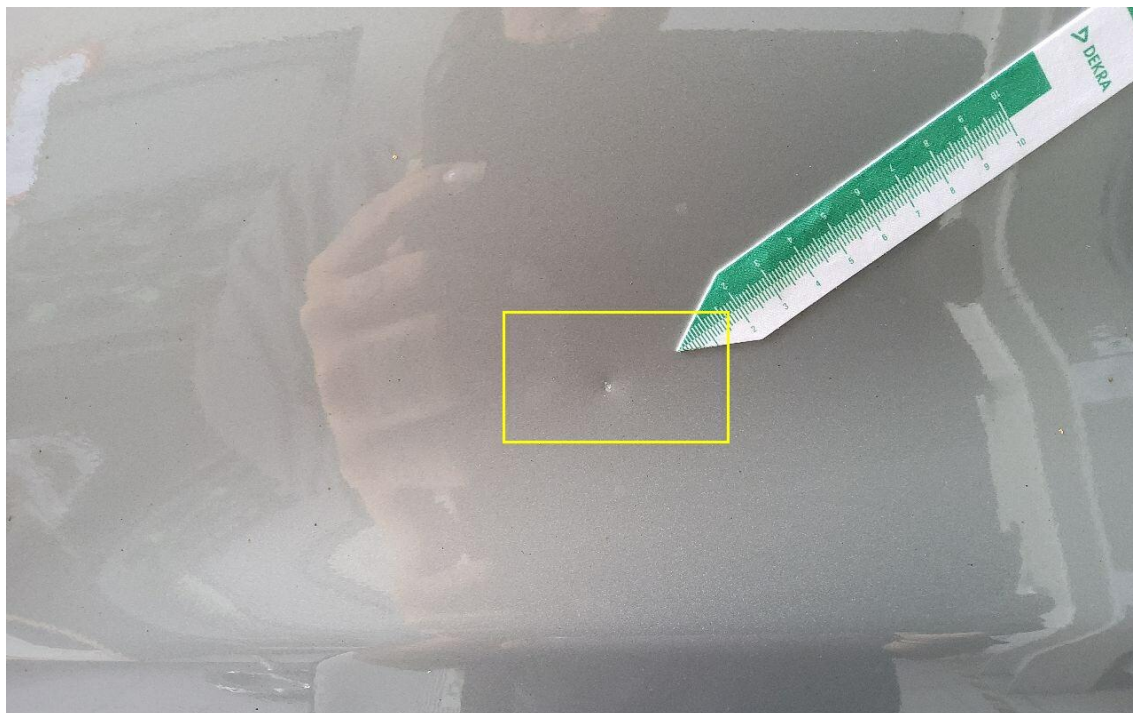
Bild 16 :    Tür vorne links mehrere Dellen mit Lackbeschädigung, Drücken und Auslegen +  
Polieren

Bild 17 : Tür vorne links mehrere Dellen mit Lackbeschädigung, Drücken und Auslegen + Polieren

Bild 18 : Tür vorne links mehrere Dellen mit Lackbeschädigung, Drücken und Auslegen + Polieren

Bild 19 : Tür vorne links mehrere Dellen mit Lackbeschädigung, Drücken und Auslegen + Polieren

1. Tür vorne links mehrere Dellen mit Lackbeschädigung, Drücken und Auslegen + Polieren, smart repair (Bild 16, 17, 18, 19)
2. Radlaufverbreiterung Seitenwand hinten links verschrammt, lackieren mit Lackaufbau

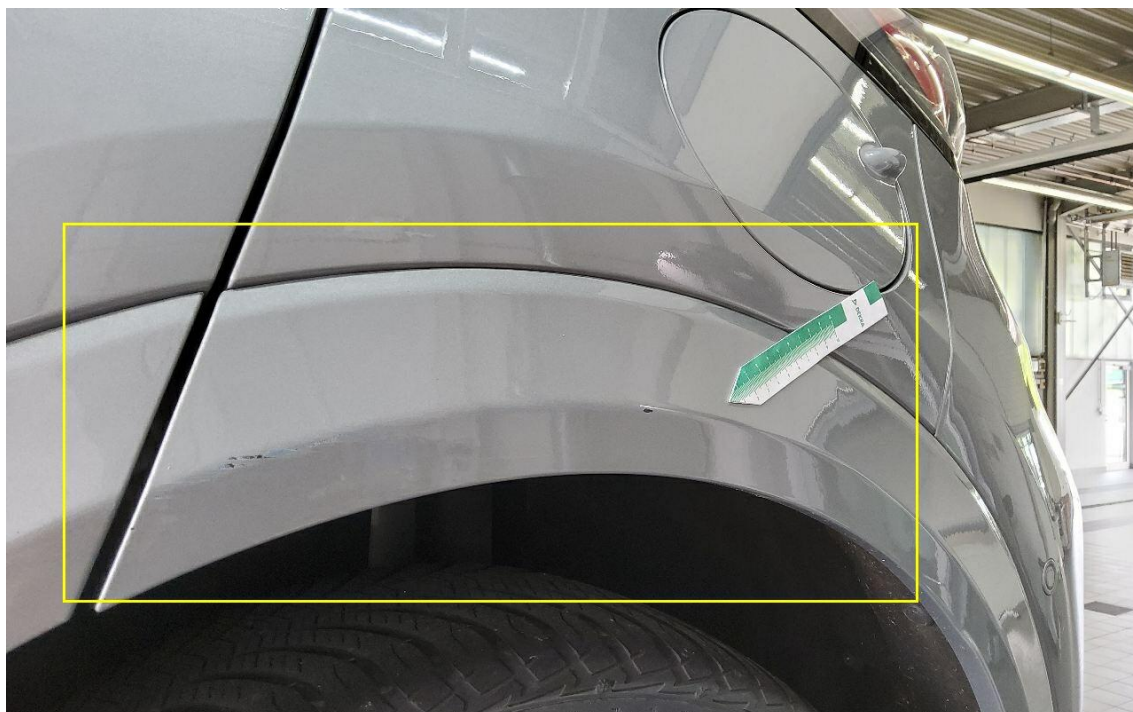
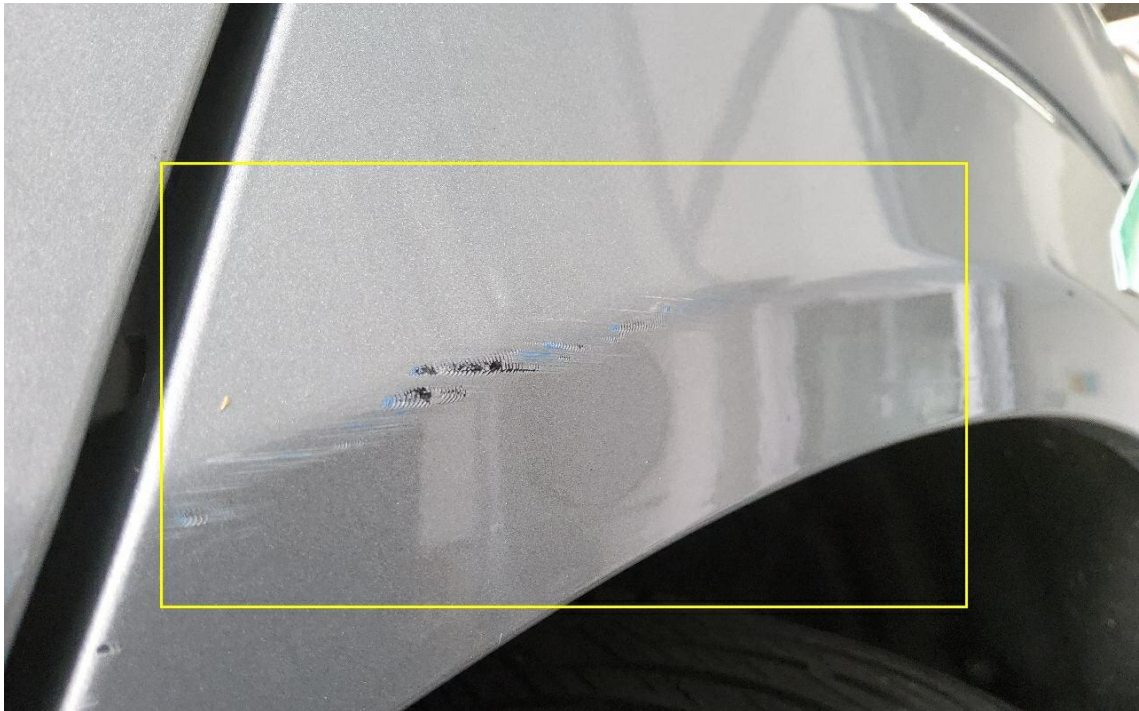
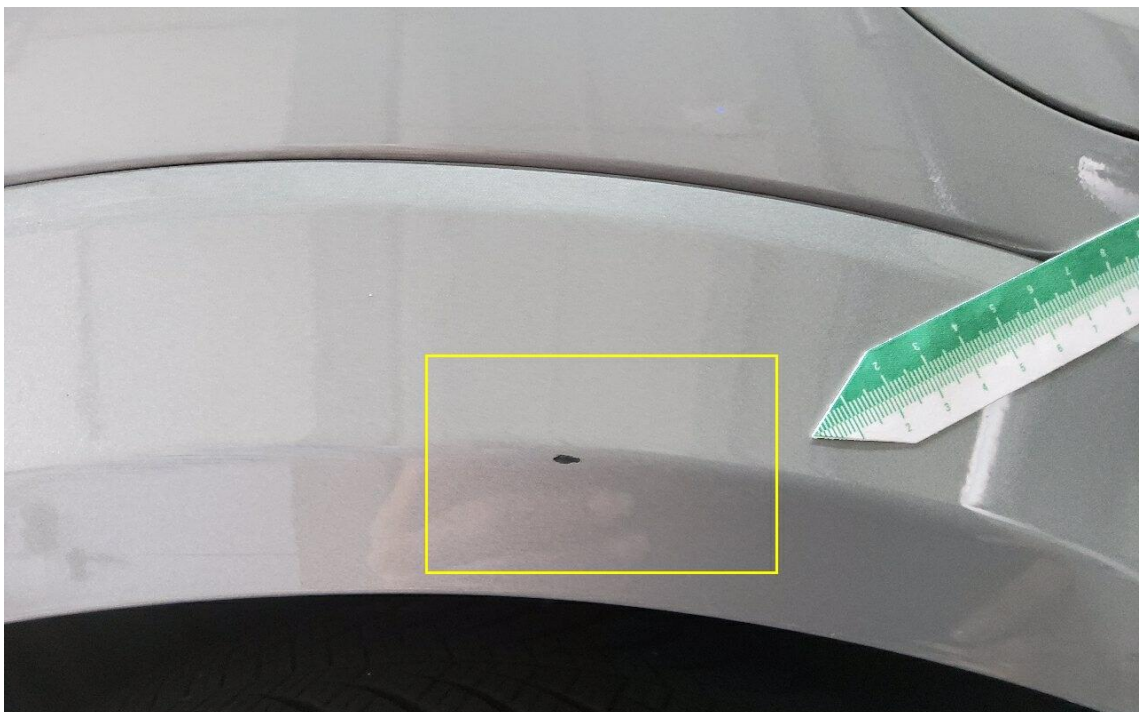
Bild 20 : Radzierblende Seitenwand hinten links verschrammt

Bild 21 : Radzierblende Seitenwand hinten links verschrammt

Bild 22 : Radzierblende Seitenwand hinten links verschrammt

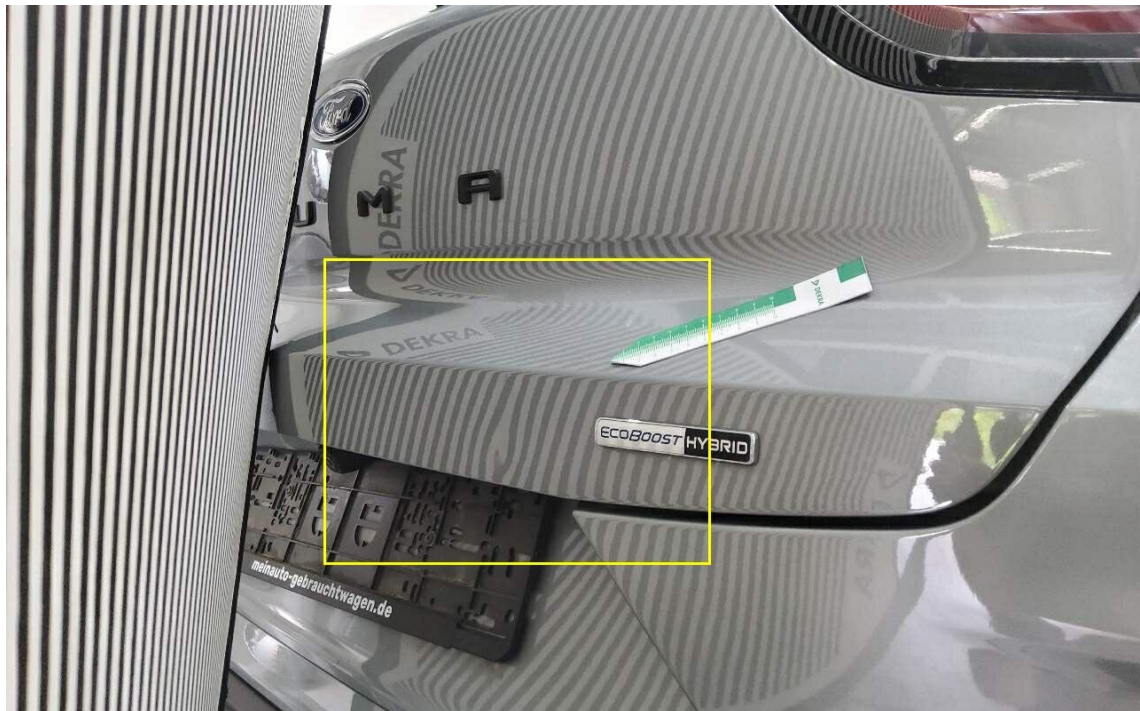
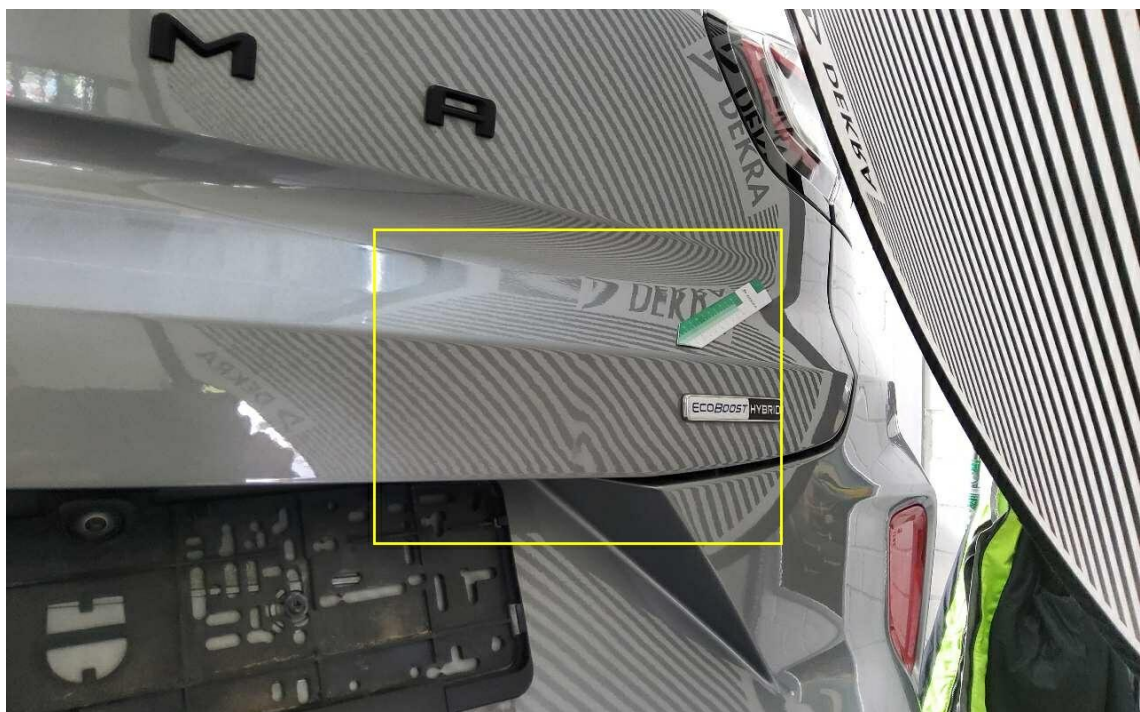
Bild 23 : Heckklappe mehrere Dellen

Bild 24 : Heckklappe mehrere Dellen

3. Heckklappe mehrere Dellen, drücken (Bild 23, 24)
4. Radlaufverbreiterung vorne rechts gebrochen, erneuern (Bild 26, 27, 28)
5. Stoßfängerverkleidung vorne Spoiler mehrfach verschrammt, lackieren mit Lackaufbau (Bild 31, 32, 33, 34, 35)

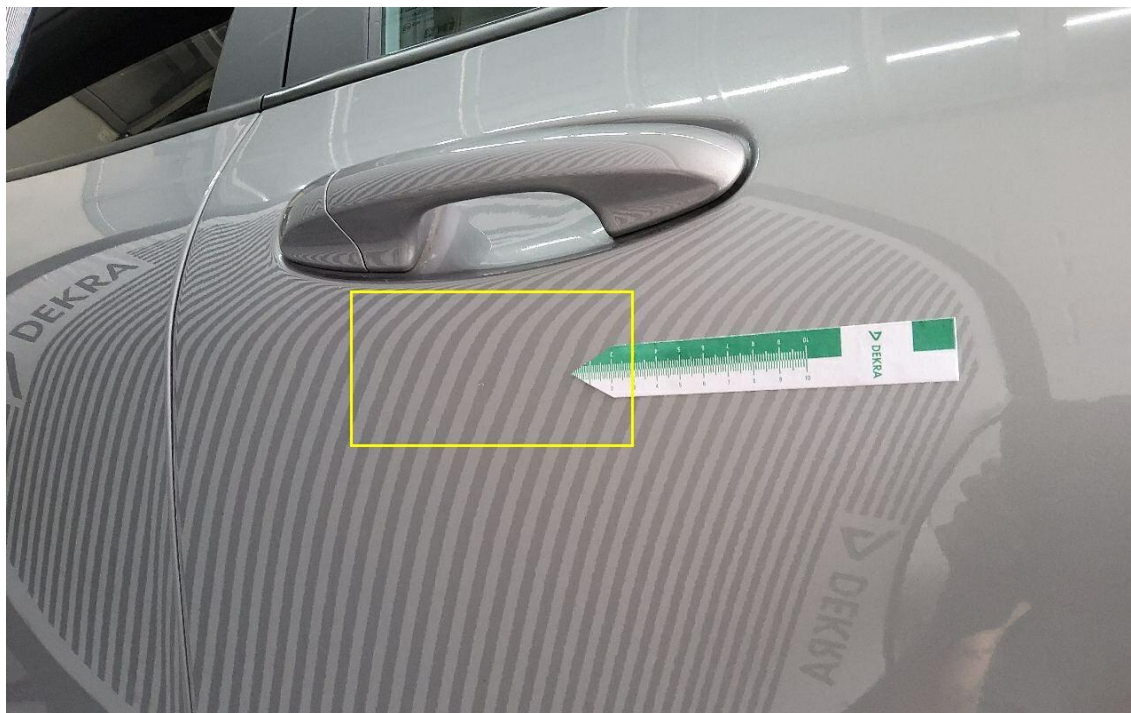
Bild 25 : Tür vorne rechts leichte Delle

Tür vorne rechts leichte Delle, (Bild 25)  
Scheinwerfer vorne rechts leichte Kratzer, (Bild 29, 30)  
Leichtmetallrad vorne rechts leicht Korossionsunterwandert, (Bild 48, 49)  
Stoßfängerverkleidung hinten unterhalb leichte Kratzer und Druckstelle, (Bild 50, 51)  
Tür vorne links Schachtleiste leichte Kratzer, (Bild 52)

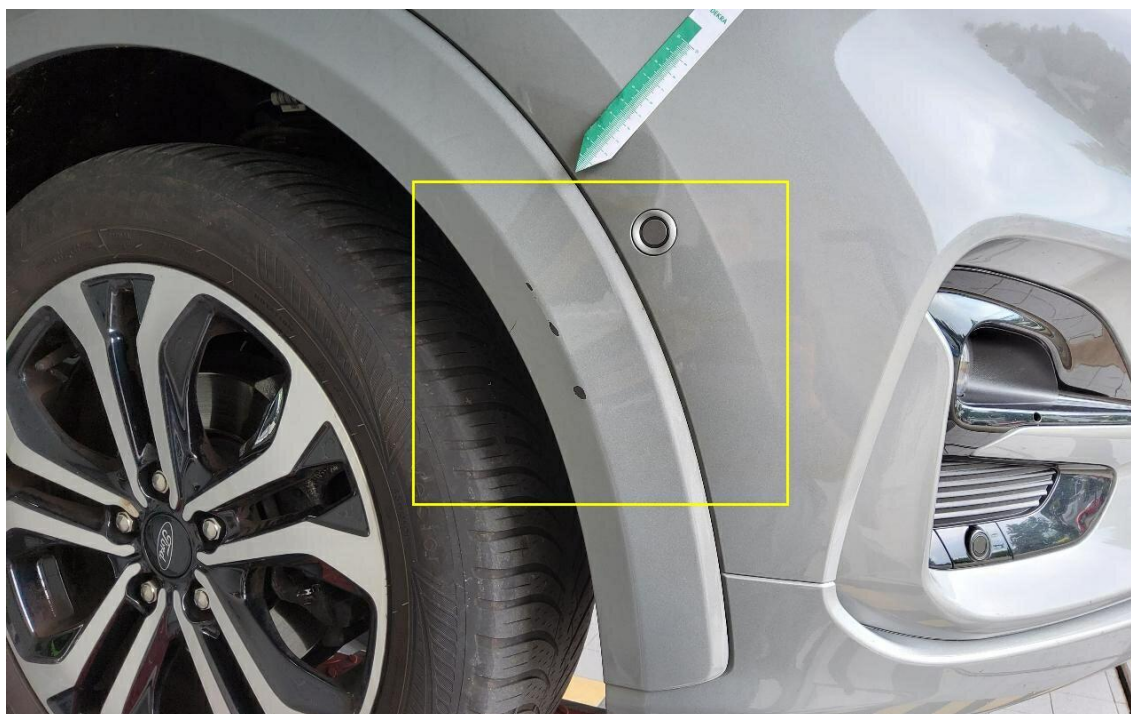
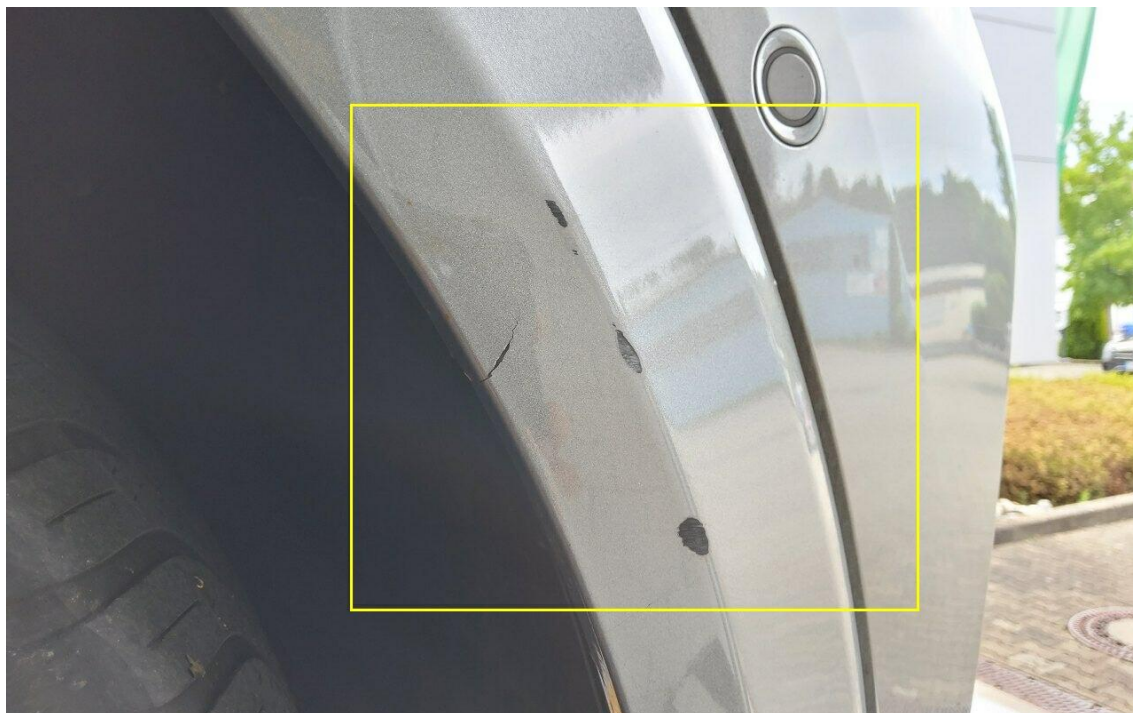
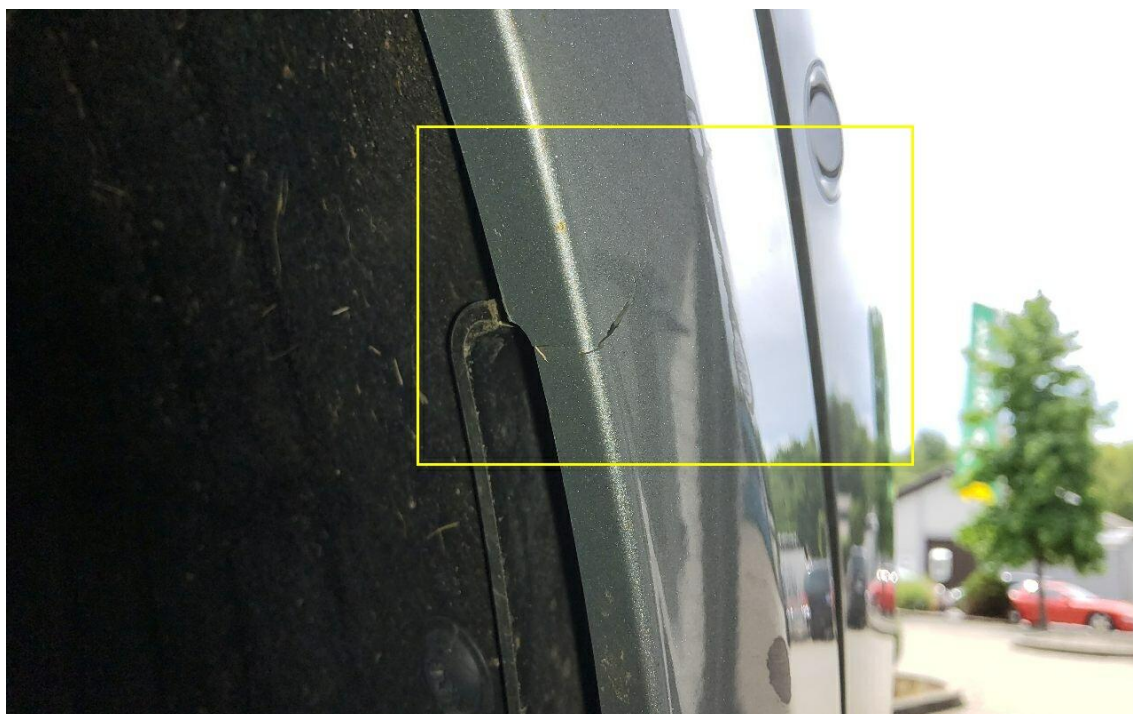
Bild 26 : Radlaufverbreiterung vorne rechts gebrochen

Bild 27 : Radlaufverbreiterung vorne rechts gebrochen

Bild 28 : Radlaufverbreiterung vorne rechts gebrochen

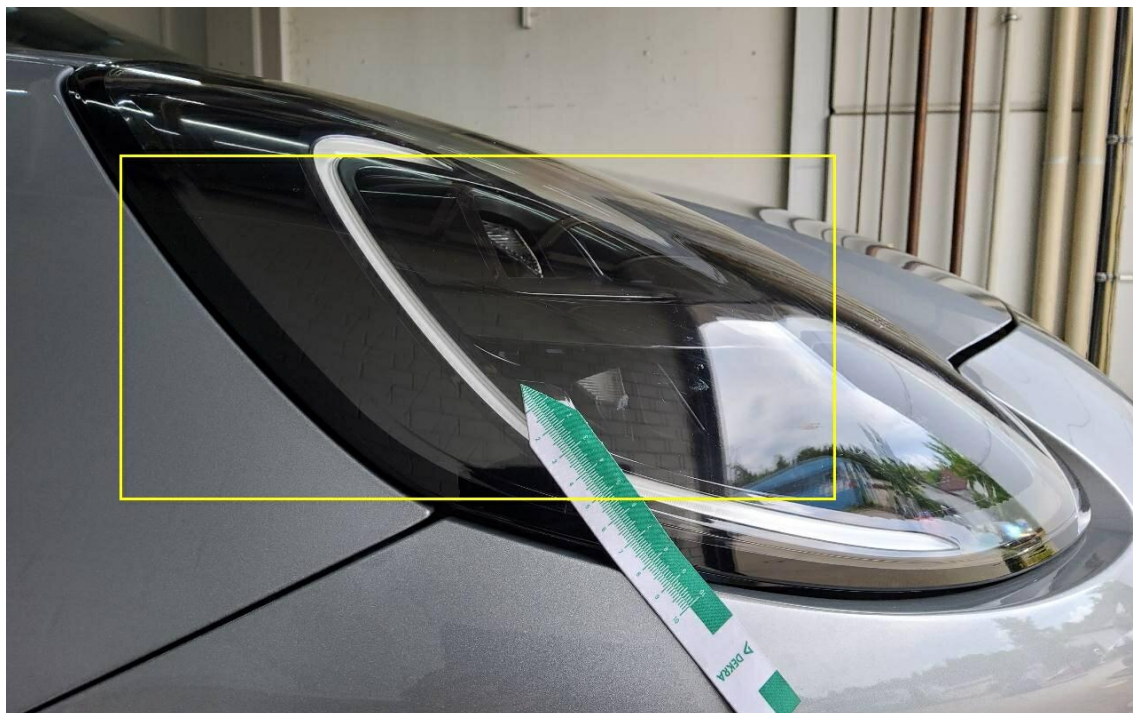
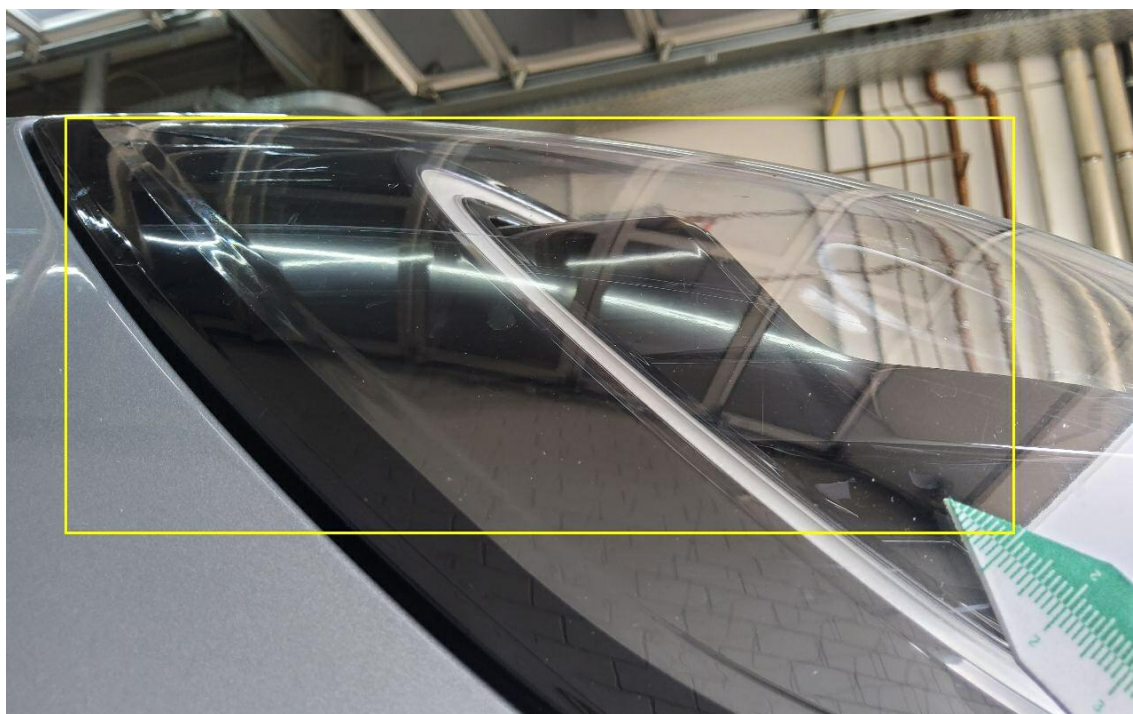
Bild 29 : Scheinwerfer vorne rechts leichte Kratzer

Bild 30 : Scheinwerfer vorne rechts leichte Kratzer

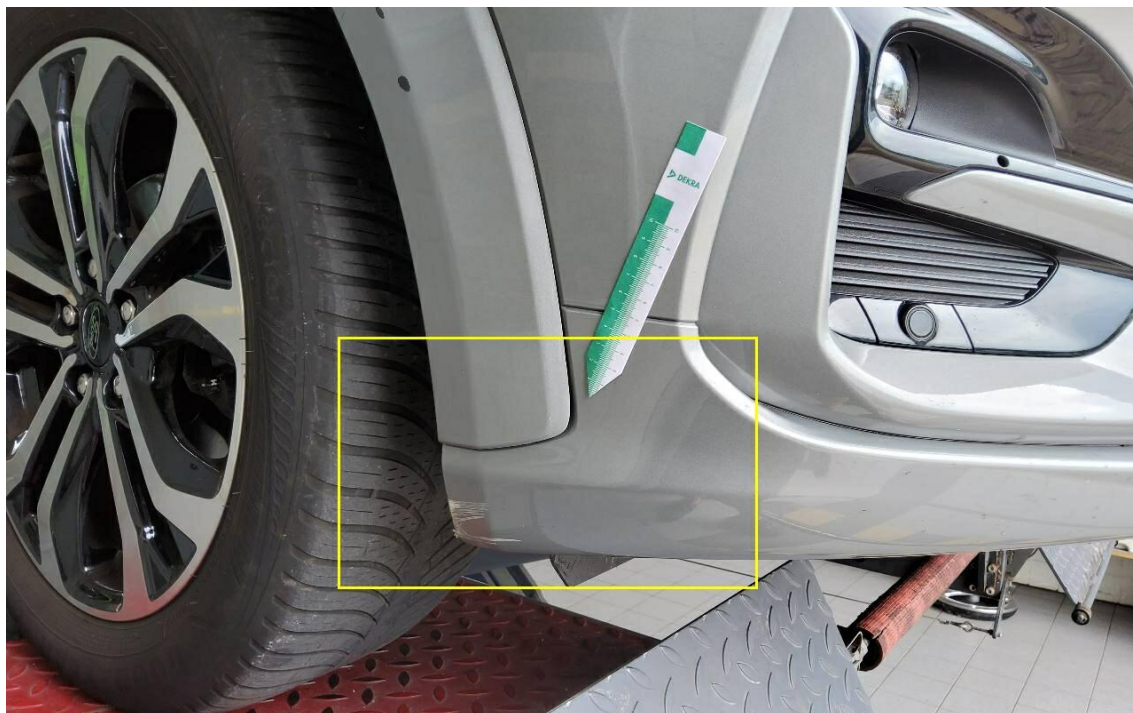
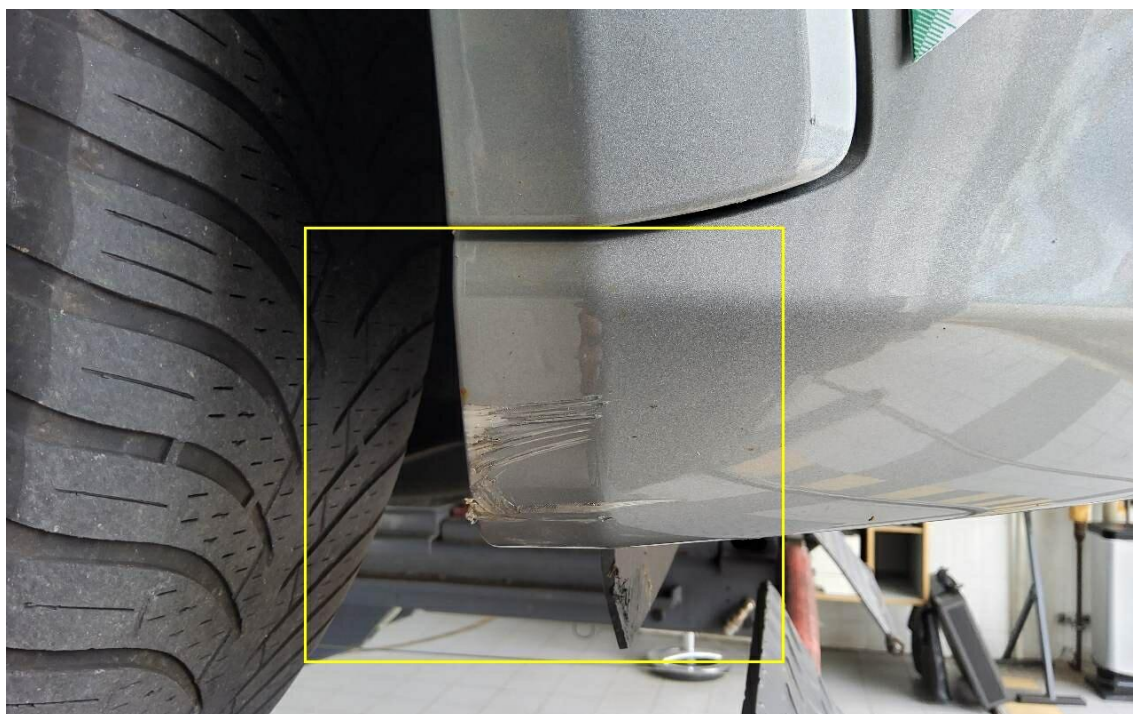
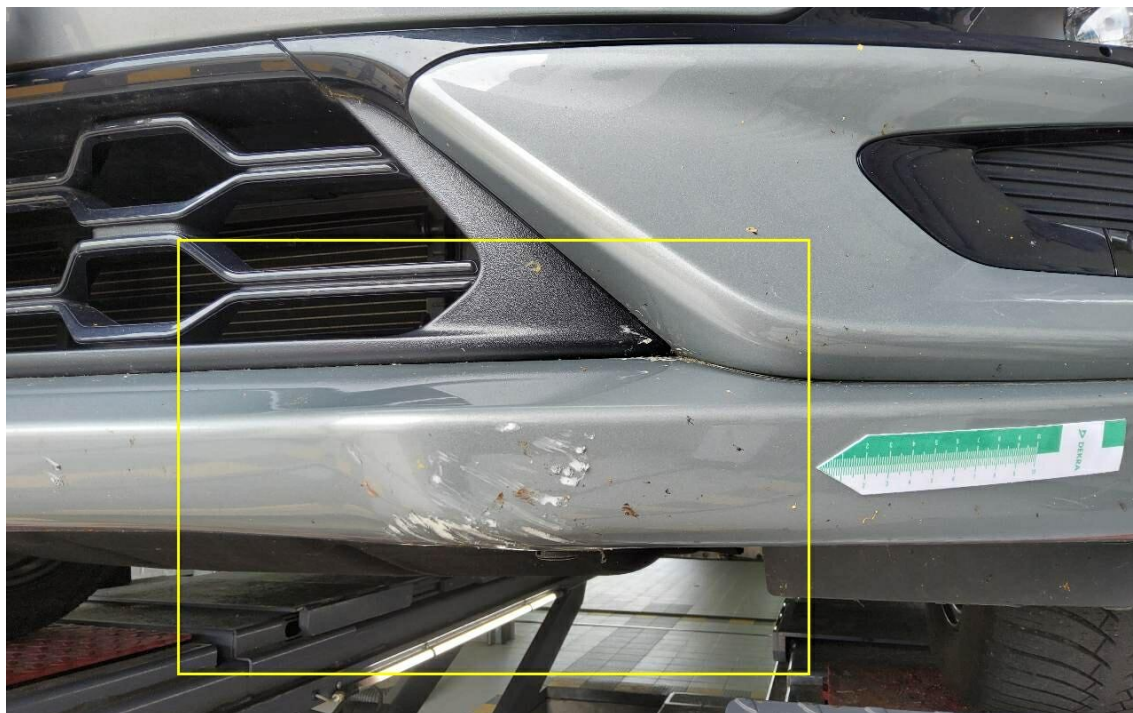
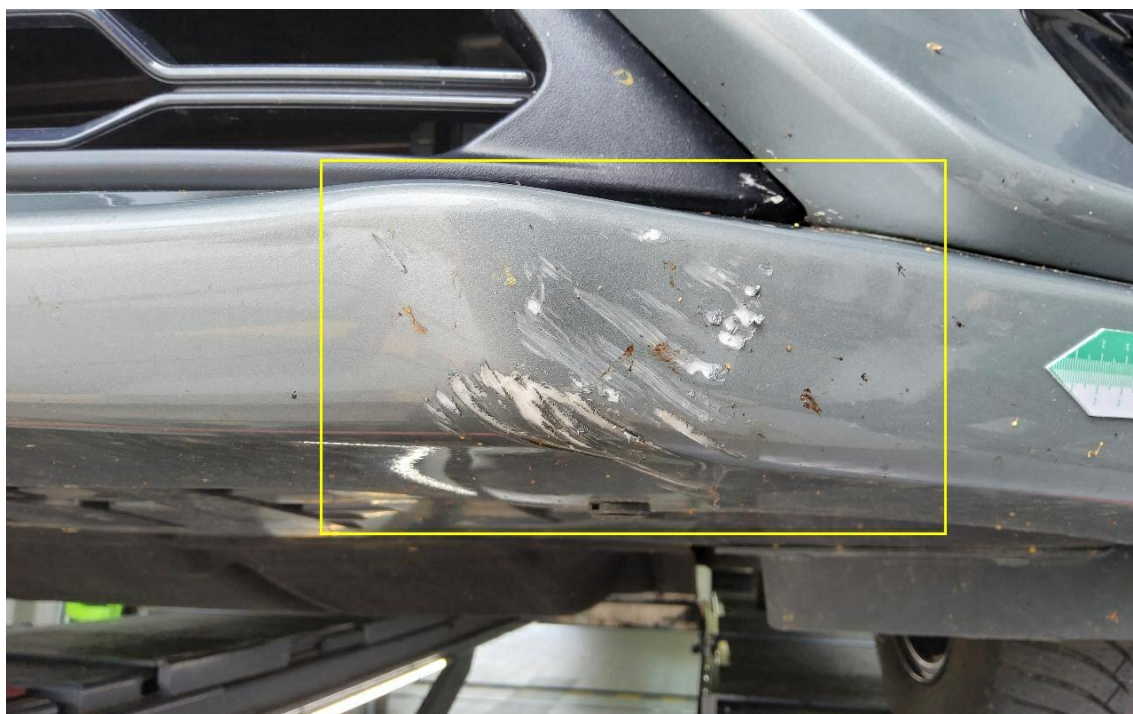
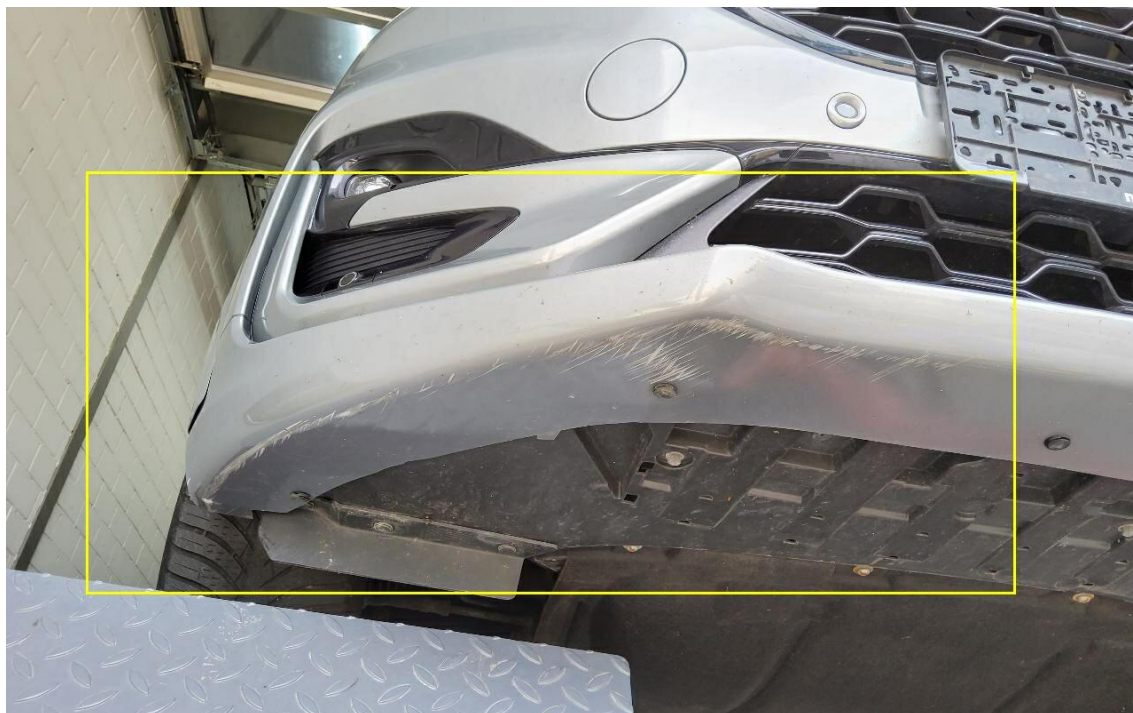
Bild 31 : Stoßfängerverkleidung vorne Spoiler mehrfach verschrammt

Bild 32 : Stoßfängerverkleidung vorne Spoiler mehrfach verschrammt

Bild 33 : Stoßfängerverkleidung vorne Spoiler mehrfach verschrammt

Bild 34 : Stoßfängerverkleidung vorne Spoiler mehrfach verschrammt

Bild 35 : Stoßfängerverkleidung vorne Spoiler mehrfach verschrammt

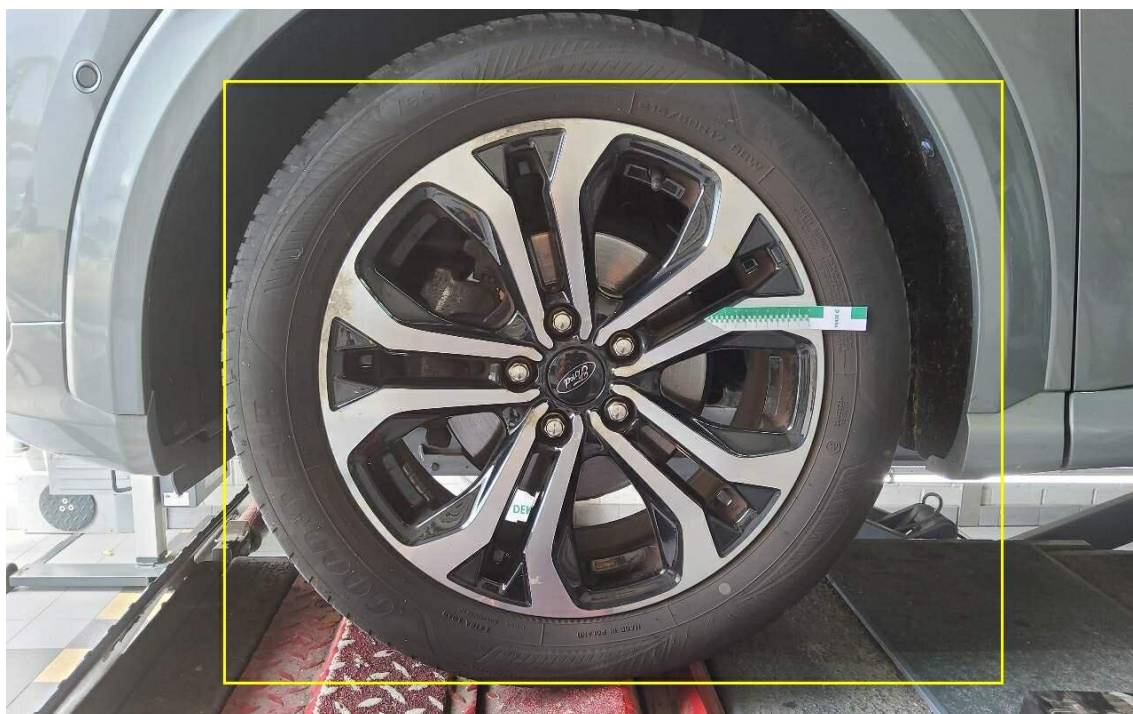
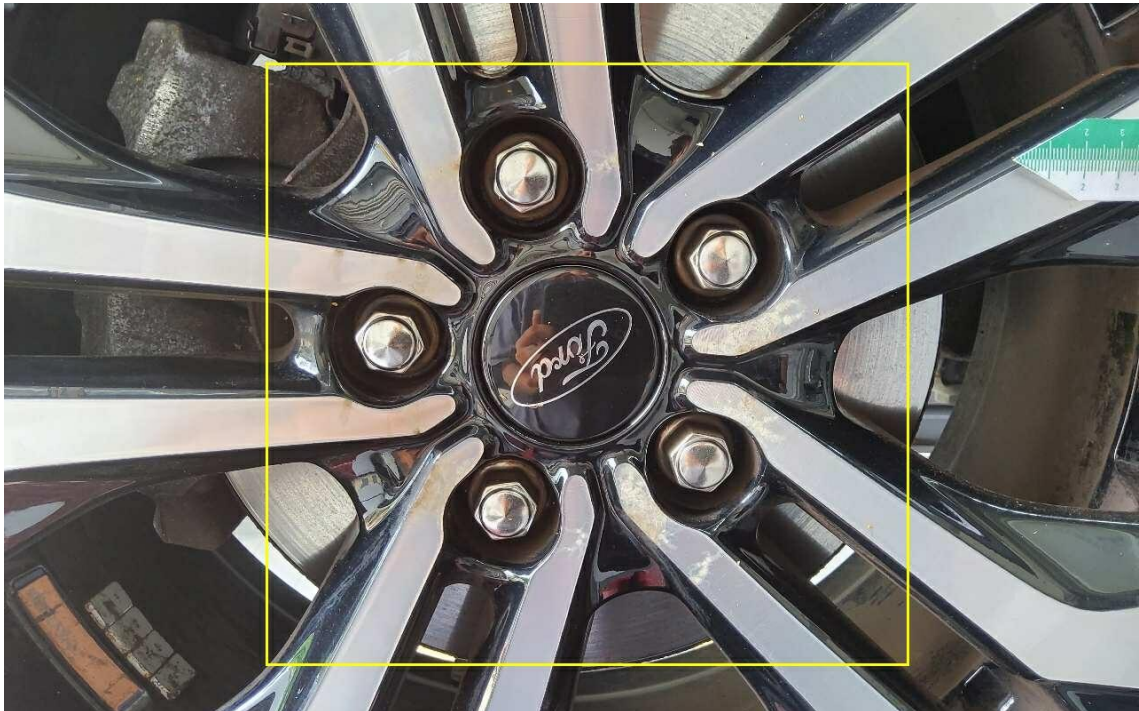
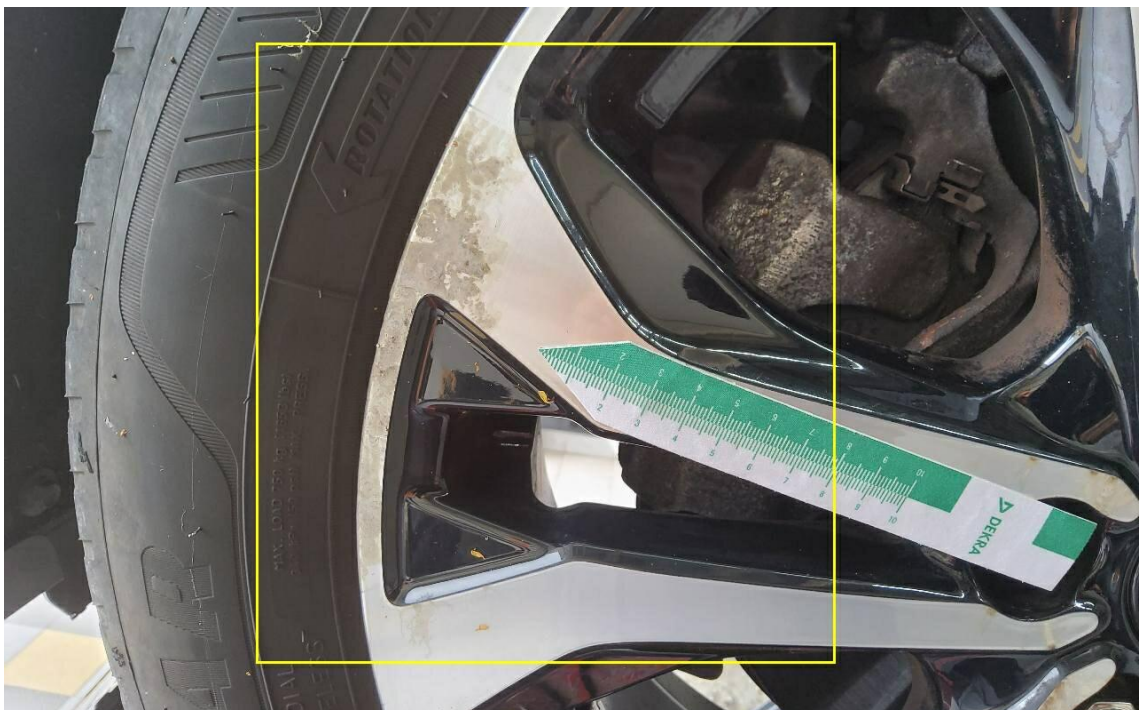
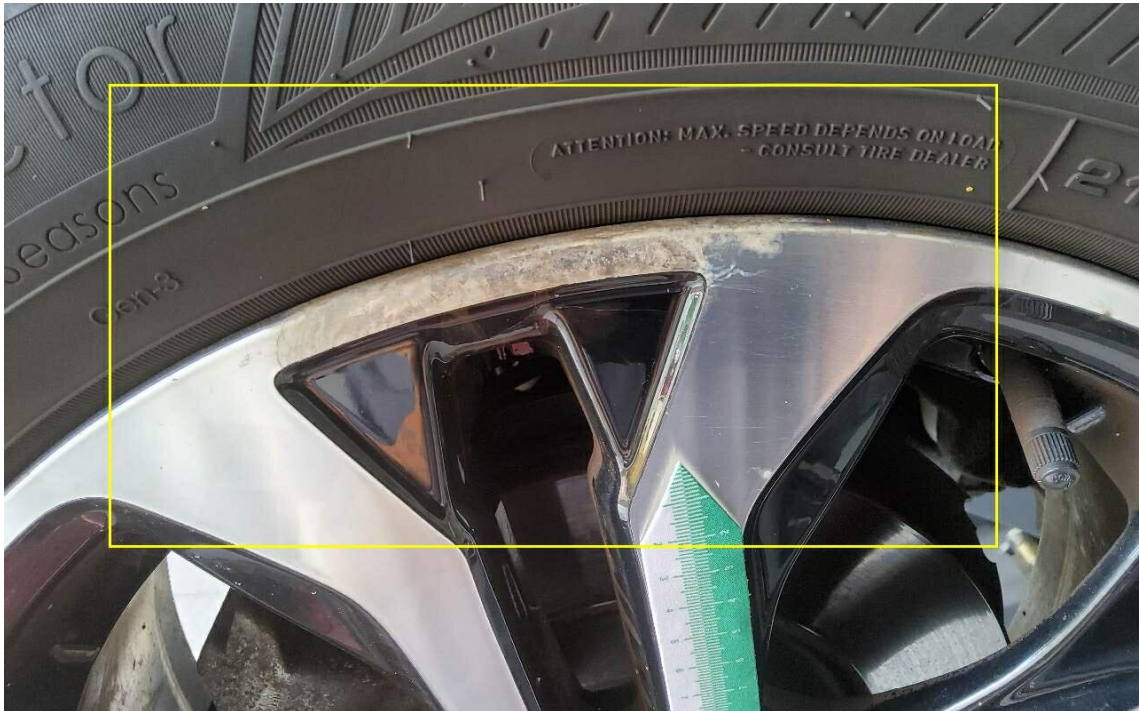
Bild 36 : Leichtmetallrad vorne links mehrfach Korossionsunterwandert

Bild 37 : Leichtmetallrad vorne links mehrfach Korossionsunterwandert

Bild 38 : Leichtmetallrad vorne links mehrfach Korossionsunterwandert

Bild 39 : Leichtmetallrad vorne links mehrfach Korossionsunterwandert

6. Leichtmetallrad vorne links mehrfach Korossionsunterwandert, erneuern (Bild 36, 37, 38, 39)
7. Leichtmetallrad hinten links mehrfach Korossionsunterwandert, erneuern (Bild 40, 41, 42, 43)
