# MOBILITY CONCEPT

| Variante | ST Line X 1.0 EcoBoost mHEV |
| VIN | WF02XXERK2MD11815 |

# Zustandsbericht / Minderwertgutachten

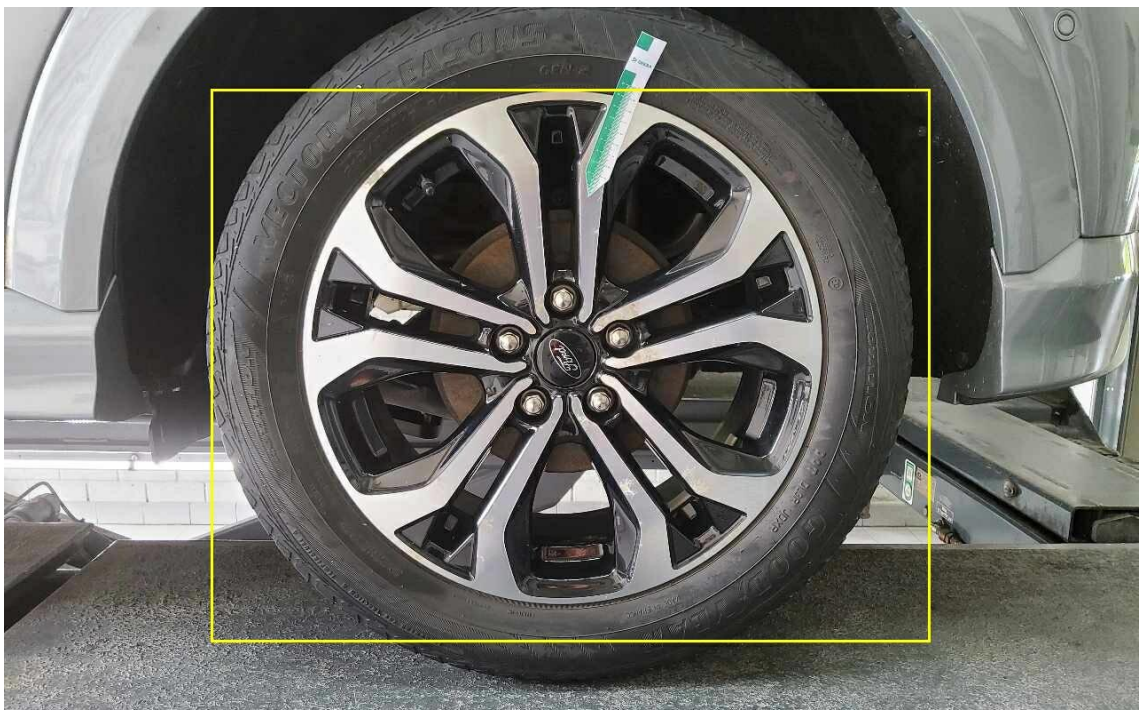
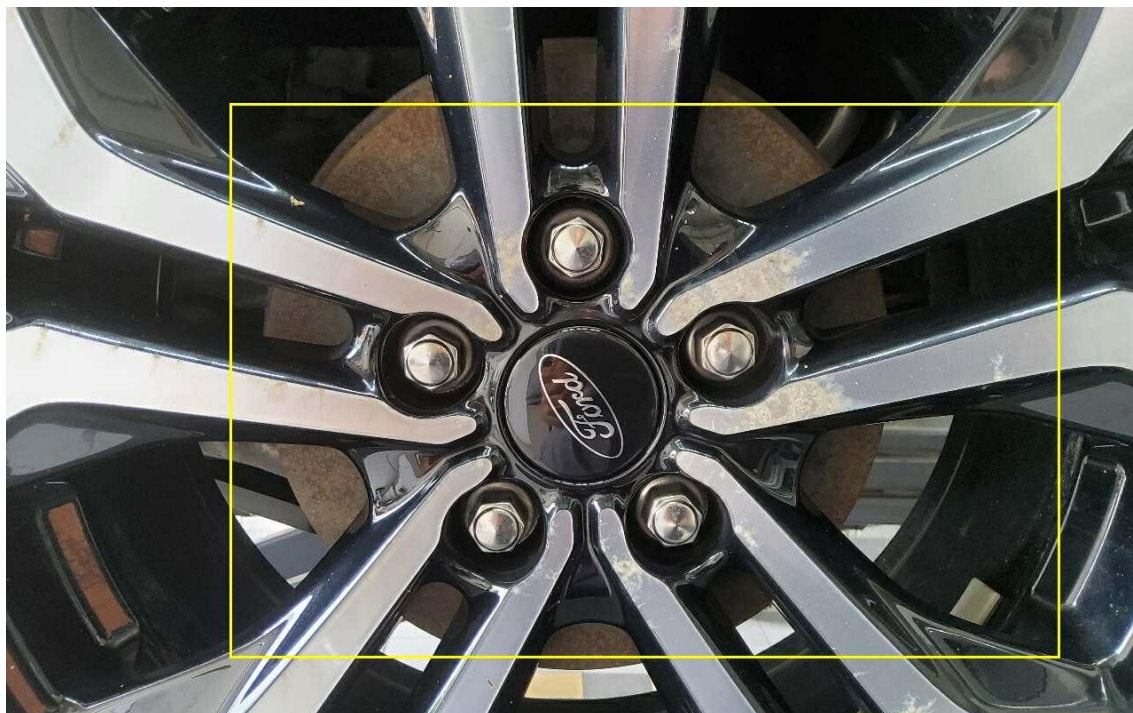
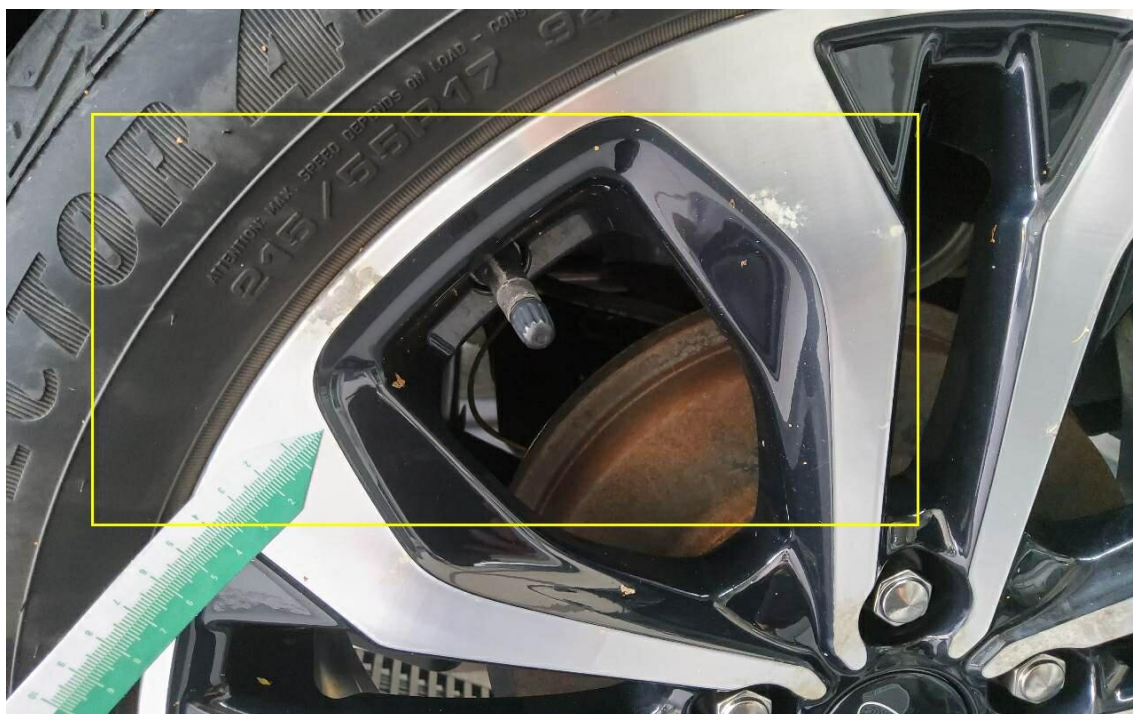
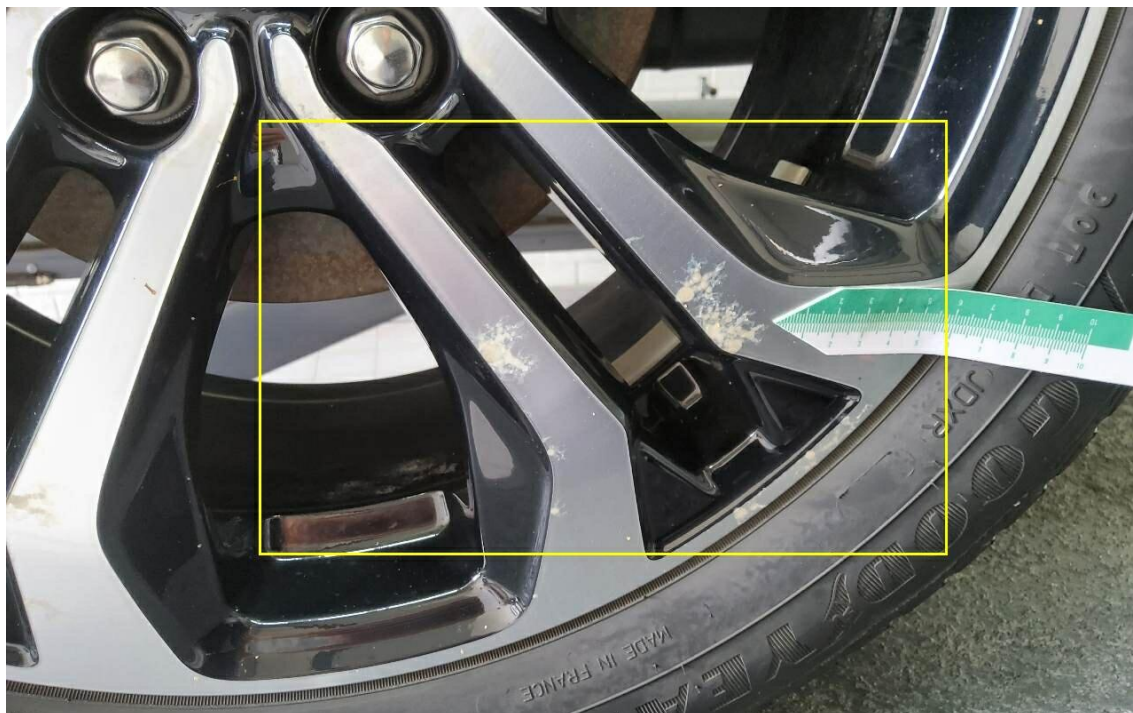
Bild 40 : Leichtmetallrad hinten links mehrfach Korossionsunterwandert

Bild 41 : Leichtmetallrad hinten links mehrfach Korossionsunterwandert

Bild 42 : Leichtmetallrad hinten links mehrfach Korossionsunterwandert

Bild 43 : Leichtmetallrad hinten links mehrfach Korossionsunterwandert

6. Leichtmetallrad vorne links mehrfach Korossionsunterwandert, erneuern (Bild 36, 37, 38, 39)
7. Leichtmetallrad hinten links mehrfach Korossionsunterwandert, erneuern (Bild 40, 41, 42, 43)

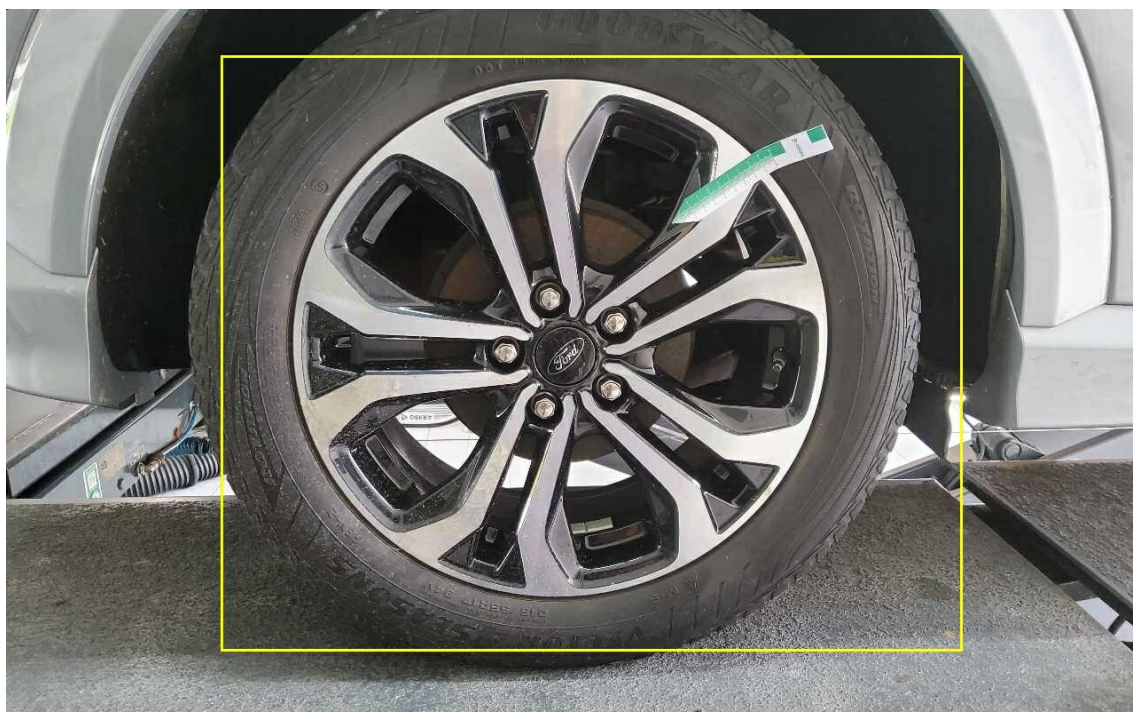
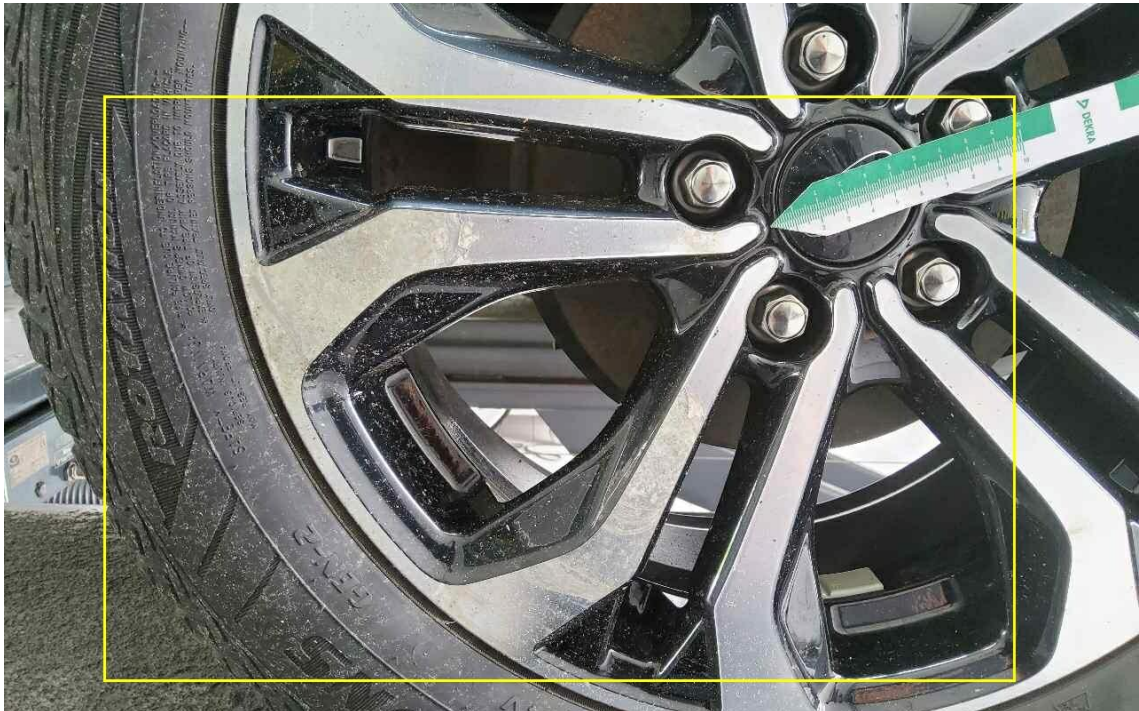
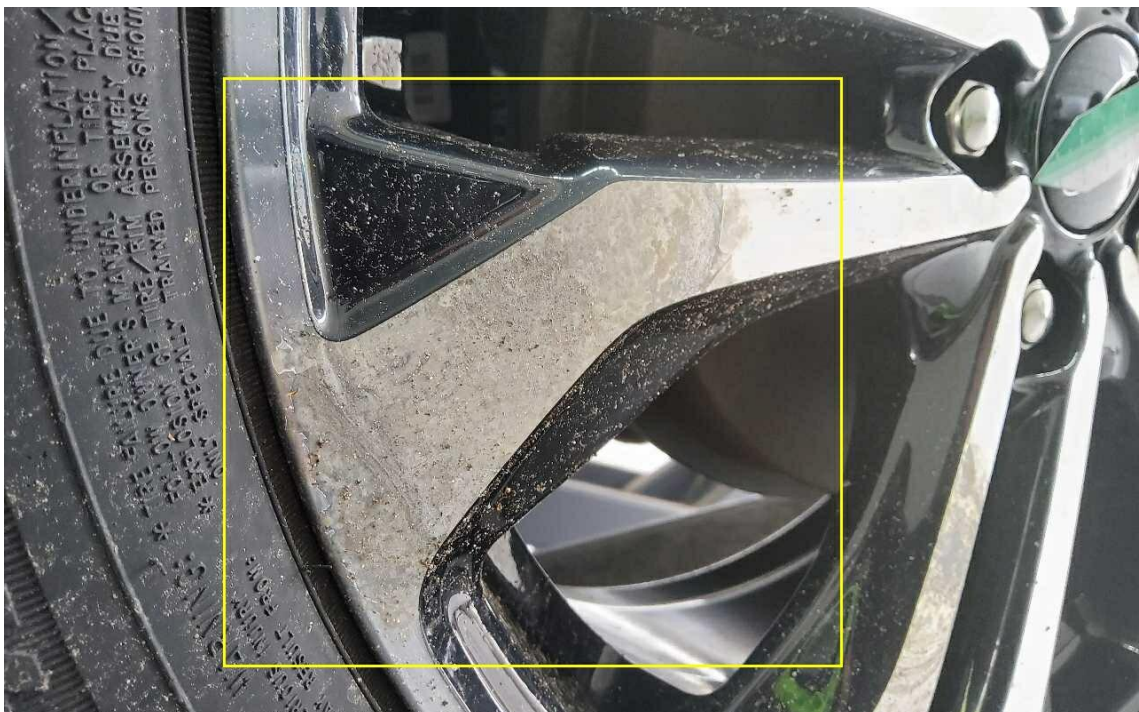
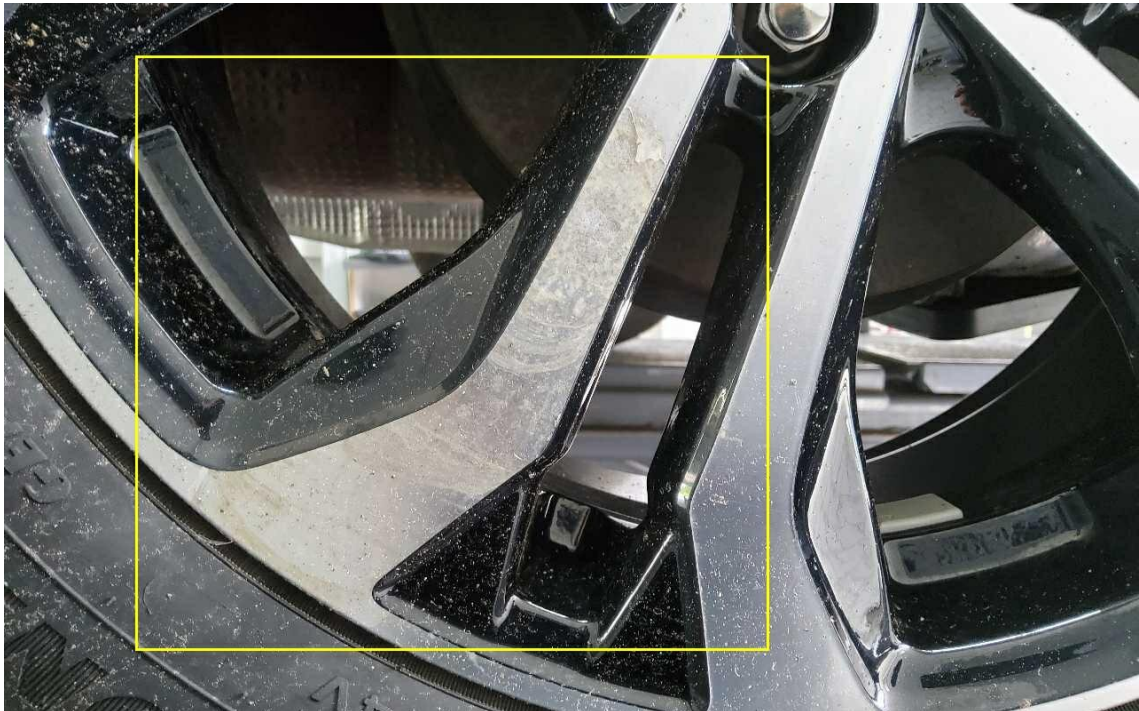
Bild 44 : Leichtmetallrad hinten rechts mehrfach Korossionsunterwandert

Bild 45 : Leichtmetallrad hinten rechts mehrfach Korossionsunterwandert

Bild 46 : Leichtmetallrad hinten rechts mehrfach Korossionsunterwandert

Bild 47 : Leichtmetallrad hinten rechts mehrfach Korossionsunterwandert

8. Leichtmetallrad hinten rechts mehrfach Korossionsunterwandert, erneuern (Bild 44, 45, 46, 47)
9. Außenspiegel rechts Gehäuse gebrochen, erneuern (Bild 54, 55)

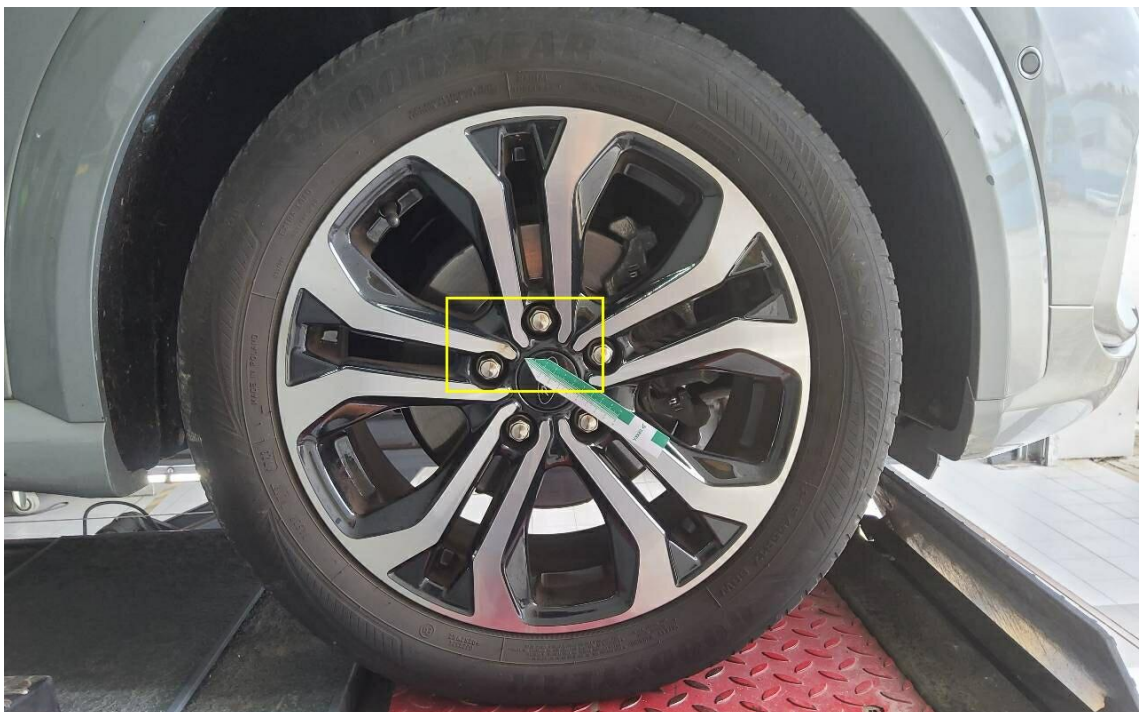
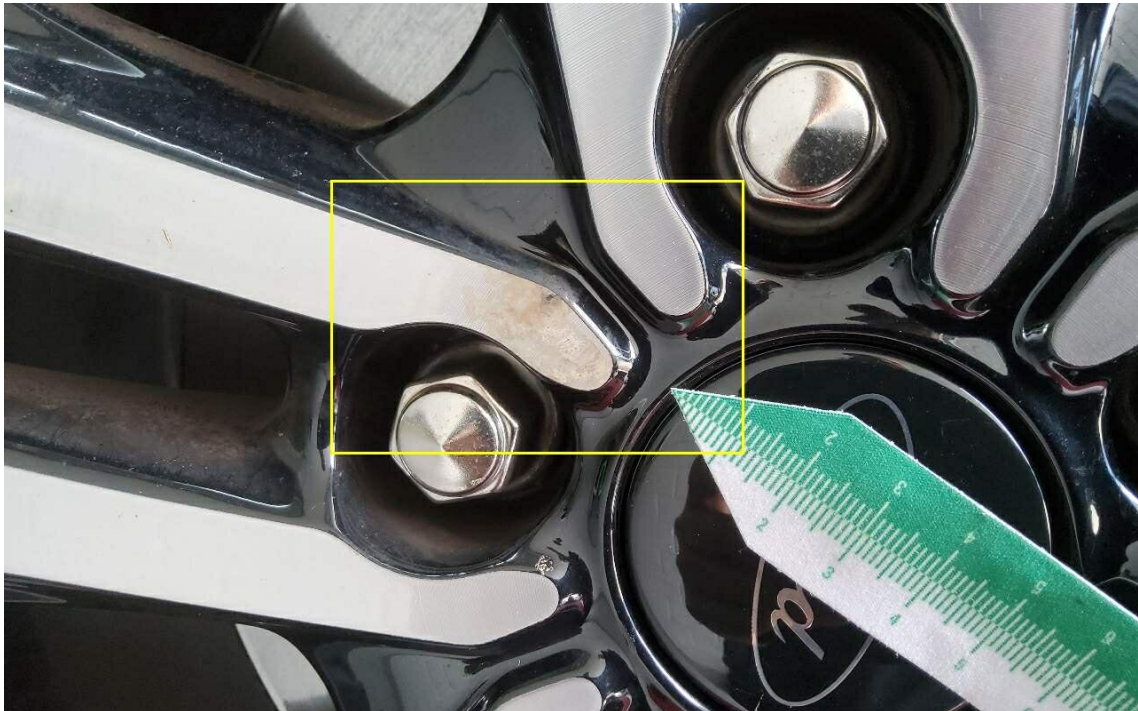
Bild 48 : Leichtmetallrad vorne rechts leicht Korossionsunterwandert

Bild 49 : Leichtmetallrad vorne rechts leicht Korossionsunterwandert

Tür vorne rechts leichte Delle, (Bild 25)  
Scheinwerfer vorne rechts leichte Kratzer, (Bild 29, 30)  
Leichtmetallrad vorne rechts leicht Korossionsunterwandert, (Bild 48, 49)  
Stoßfängerverkleidung hinten unterhalb leichte Kratzer und Druckstelle, (Bild 50, 51)  
Tür vorne links Schachtleiste leichte Kratzer, (Bild 52)

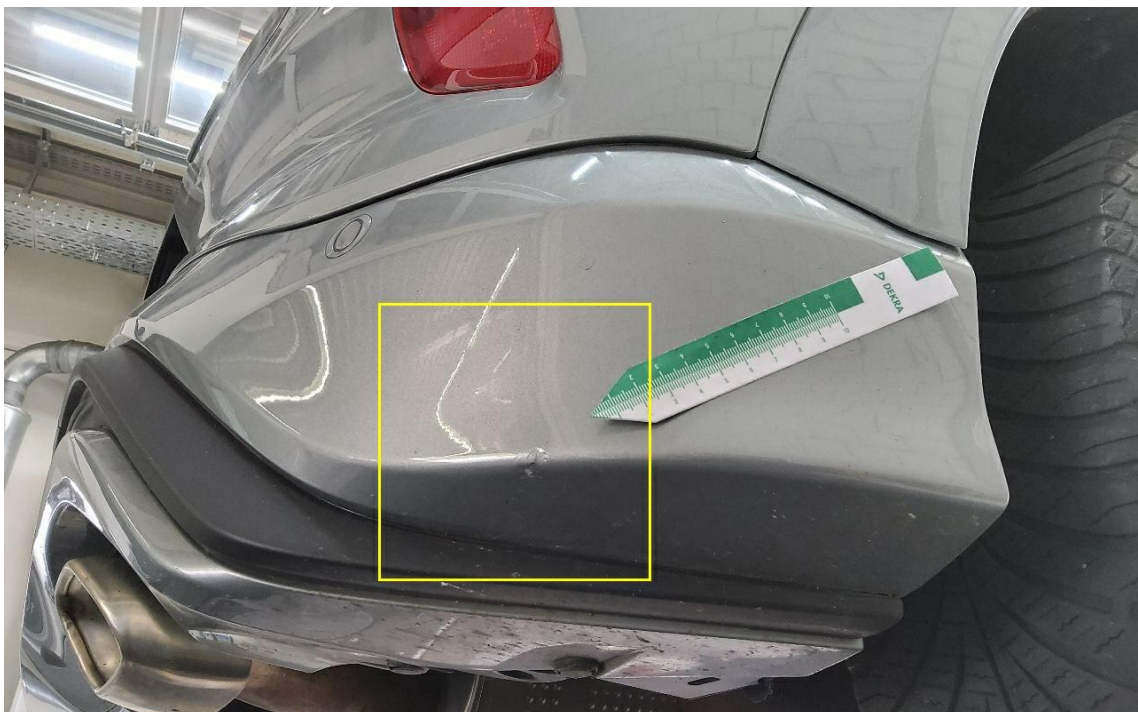
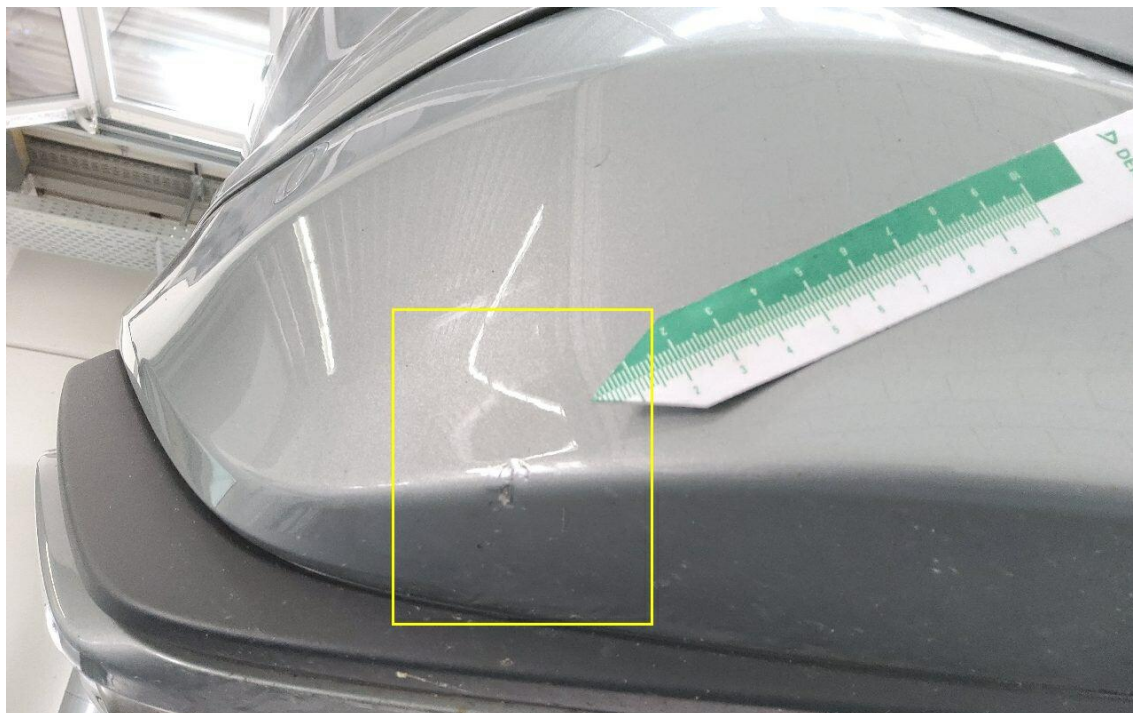
Bild 50 : Stoßfängerverkleidung hinten unterhalb leichte Kratzer und Druckstelle

Bild 51 : Stoßfängerverkleidung hinten unterhalb leichte Kratzer und Druckstelle

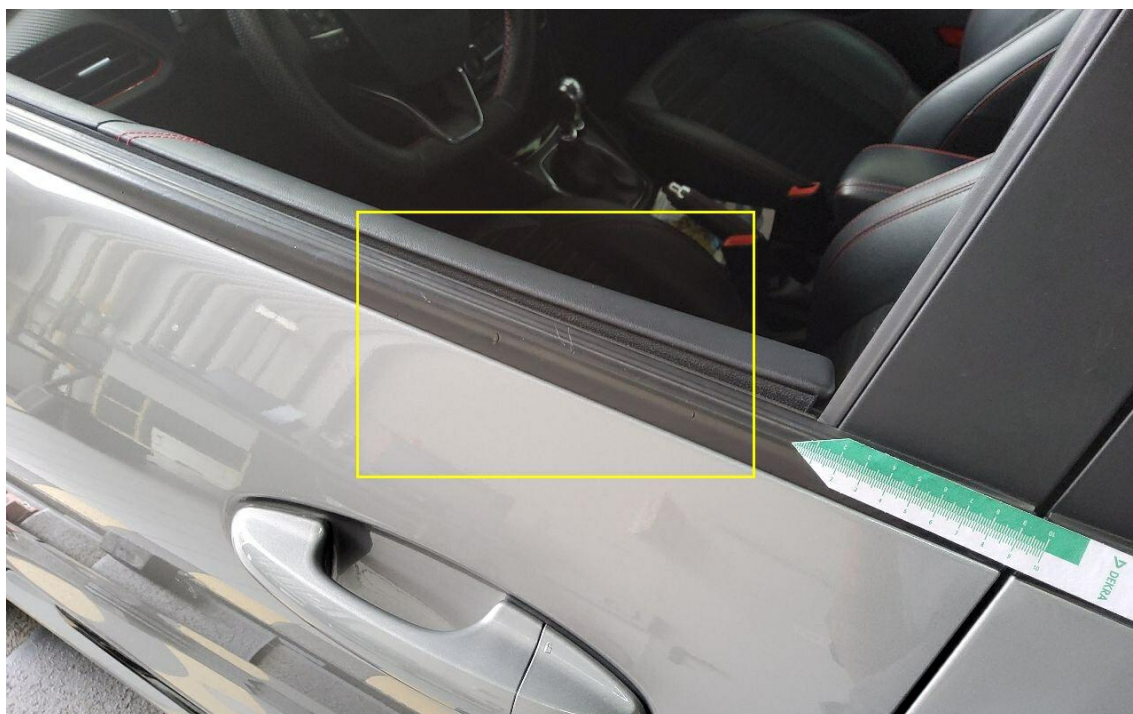
Bild 52 : Tür vorne links Schachtleiste leichte Kratzer

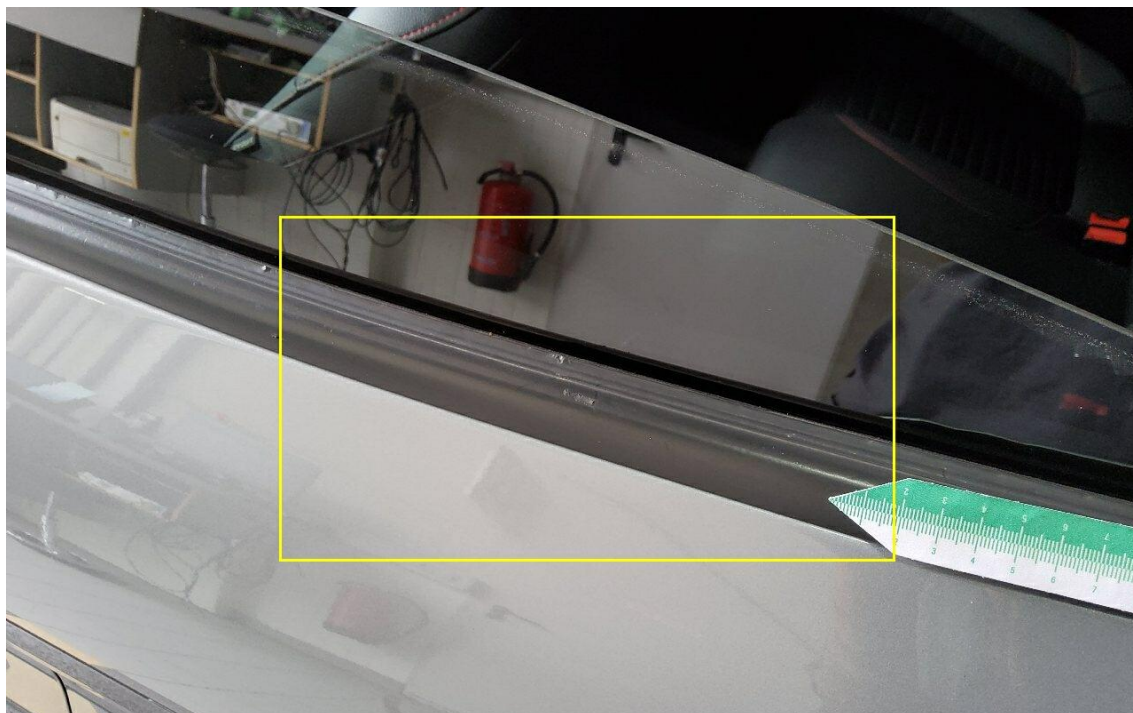
Bild 53 : Tür hinten links Schachtleiste leichte Kratzer

Tür hinten links Schachtleiste leichte Kratzer,  
(Bild 53)

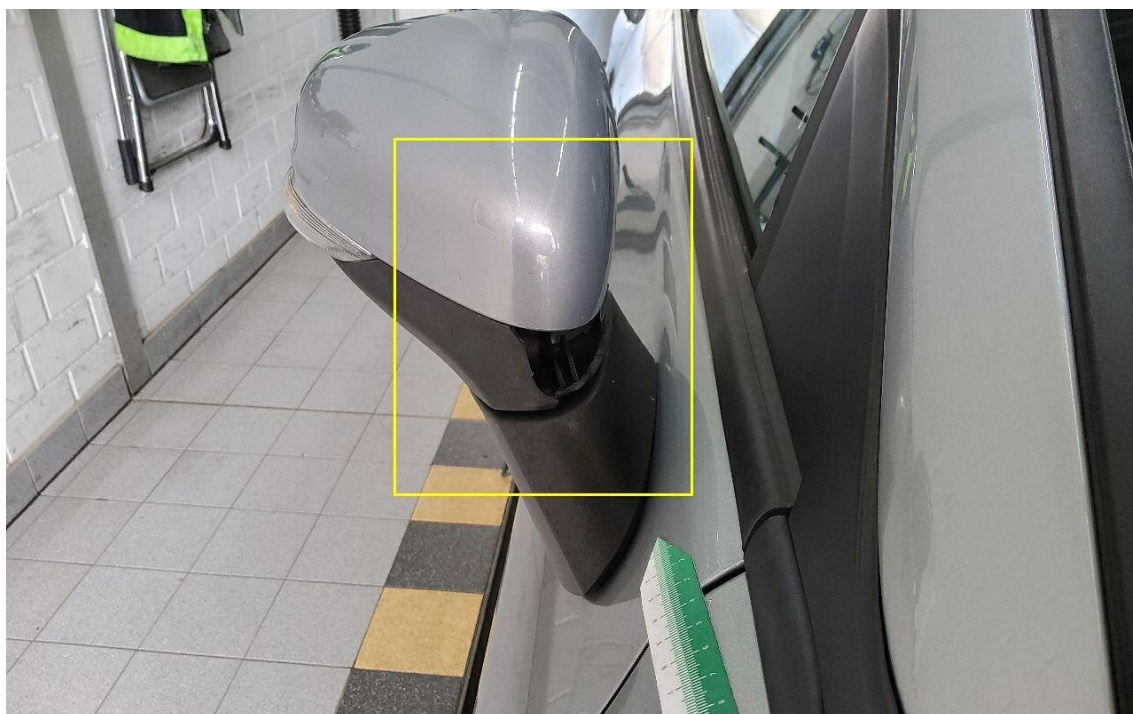
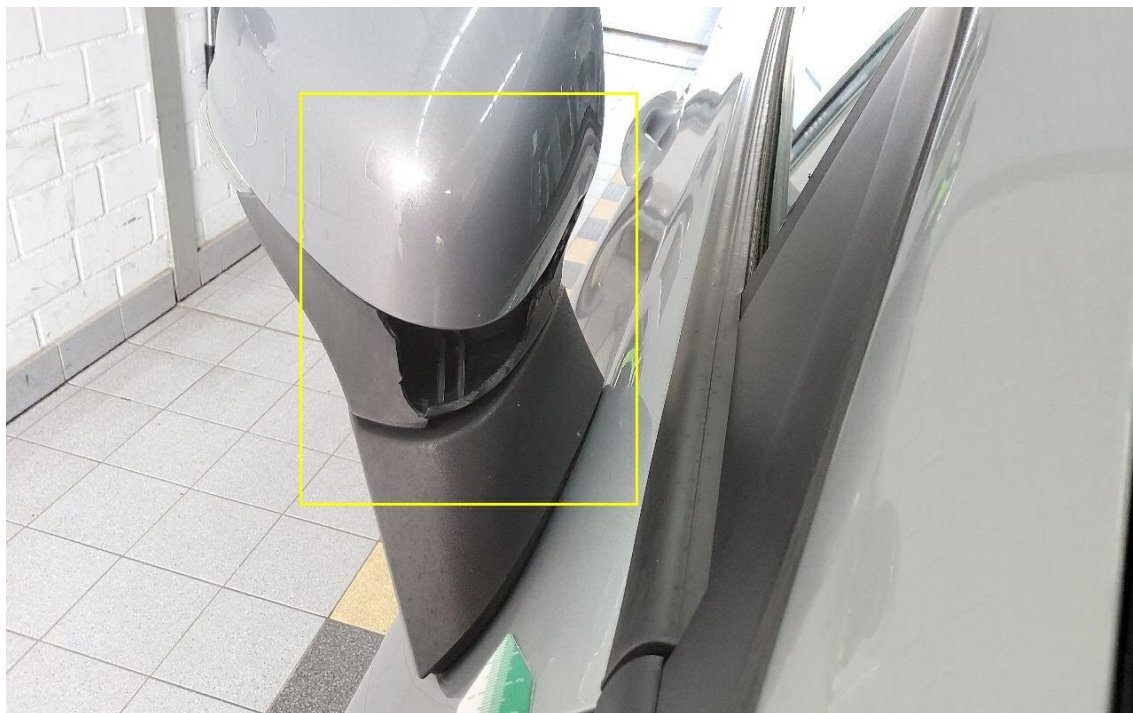
Bild 54 : Außenspiegel rechts Gehäuse gebrochen

Bild 55 : Außenspiegel rechts Gehäuse gebrochen

| Schadennummer | Unfalldatum | Beschädigung | Schadenhöhe<br>in EUR |
|---|---|---|---|
| 2026108455 | 19.05.2026 | Beifahrerseite Außenspiegel | |

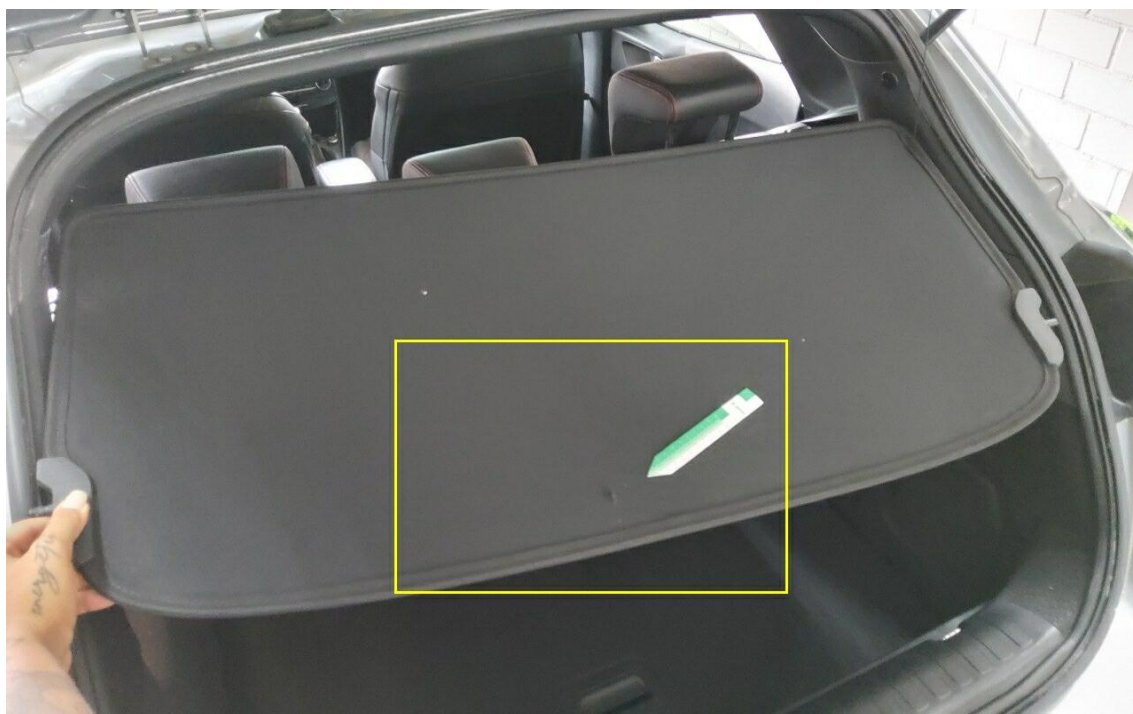
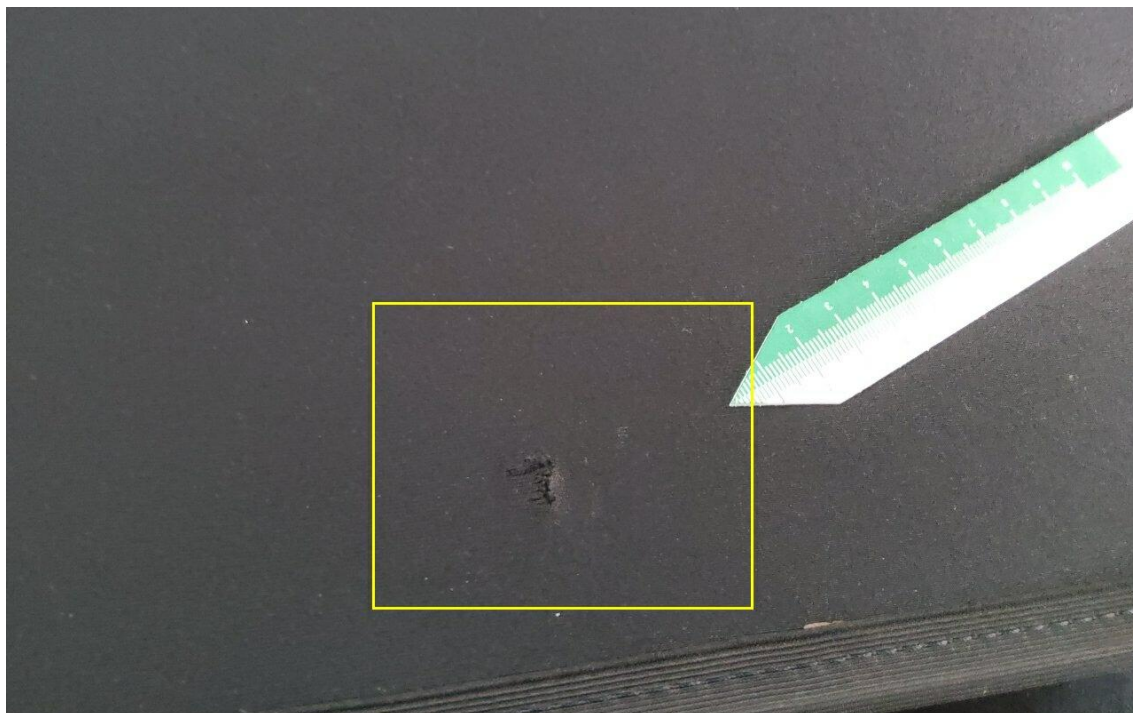
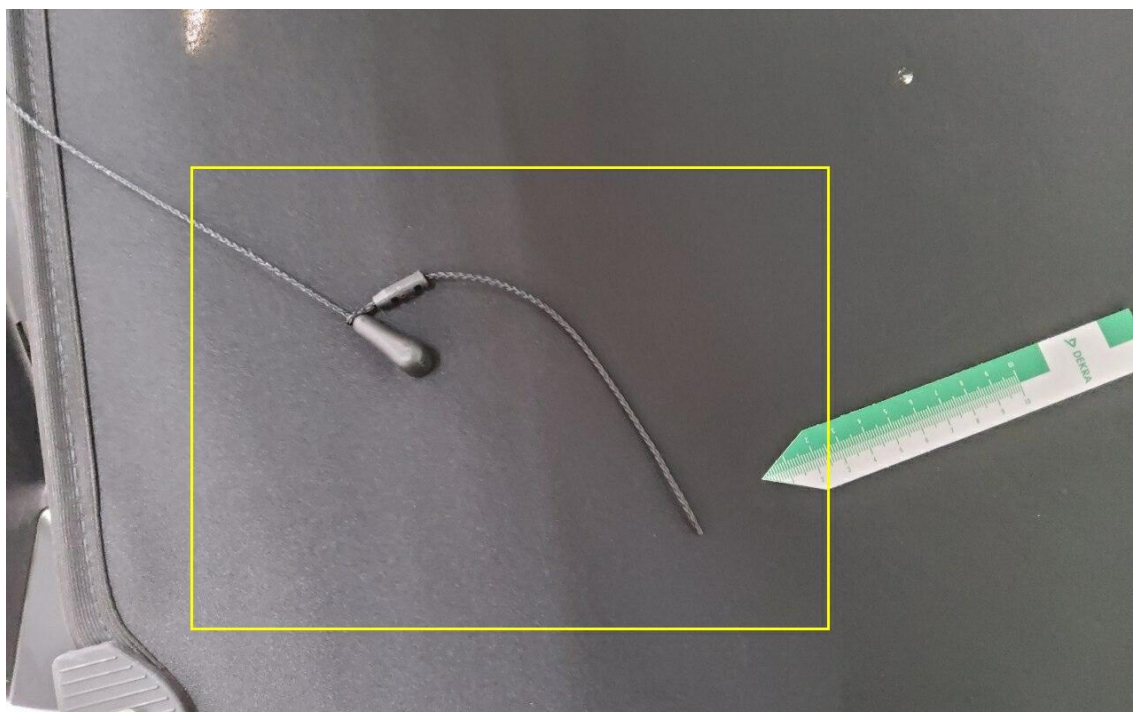
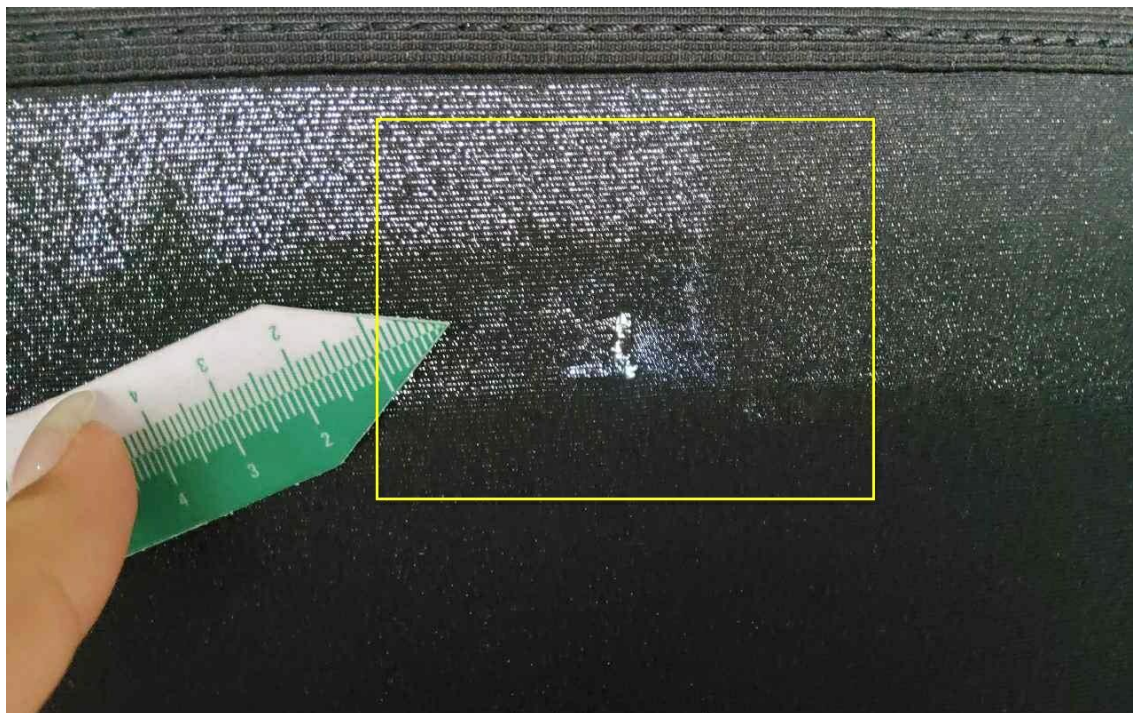
Bild 56 : Laderaumabdeckung beschädigt

Bild 57 : Laderaumabdeckung beschädigt

Bild 58 : Laderaumabdeckung beschädigt

Bild 59 : Laderaumabdeckung beschädigt

10. Laderaumabdeckung beschädigt, erneuern (Bild 56, 57, 58, 59)
11. HINWEIS: Ganzjahresreifen unterhalb der vom Leasinggeber geforderten Mindestmaße
