Zustandsbericht

Hersteller / Modell	MAXUS Deliver 9 2.0 Transporter RWD LUXURY		
	Fahrgestellnummer	LSH14J7C5PA107421	
Erstzulassung	21.03.2024	Laufleistung (abgelesen)	11.502 km
HSN/TSN	2184 / AAH 00015	Kraftstoffart / Zylinder	Diesel / 4
Fahrzeugart	Transporter	Antriebsart	Heckantrieb
Schadstoffklasse	EUROVI; E; M, N	Getriebe / Anzahl Gänge	Manuell
Farbe	Silber Metallic	Besichtigungszustand	ausreichend
Leistung / Hubraum	109 kW / 1.996 ccm	Nächste HU	04/2027
Wartungsheft / Nachweis	vorhanden / vollständig	Restlauf bis Service	10 Monat(e)
Letzte Wartung	02/2025 bei 5.512 km	Polsterart	Stoff
Vorschaden	Keine Feststellbar	Polsterfarbe	Schwarz
Nachlackierung	Keine Feststellbar	zul. Gesamtgewicht	3.500 kg
Dokumente	ZB vorhanden	Anzahl Halter	unbekannt
Schlüssel soll/ist	2/2	Anzahl Sitze / Türen	3 / 4
Vertragsnummer	50154570	Re-Import	Nein

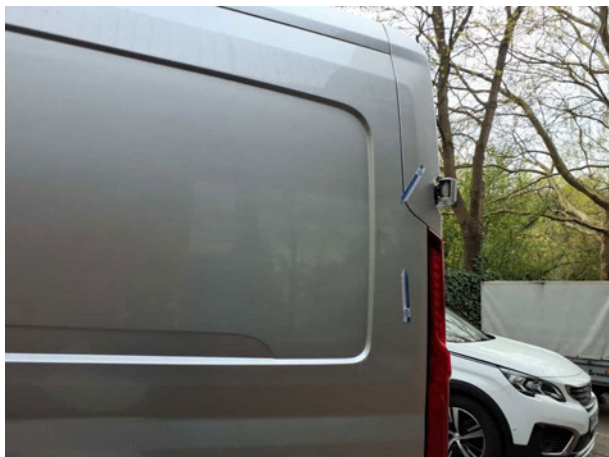
Nr.	Bauteilgruppe	Beschreibung
1	Seitenwand links	Seitenwand - Delle / Lackschaden - instandsetzen und lackieren

Beschädigung #1: Seitenwand links: Seitenwand - Delle / Lackschaden - instandsetzen und lackieren

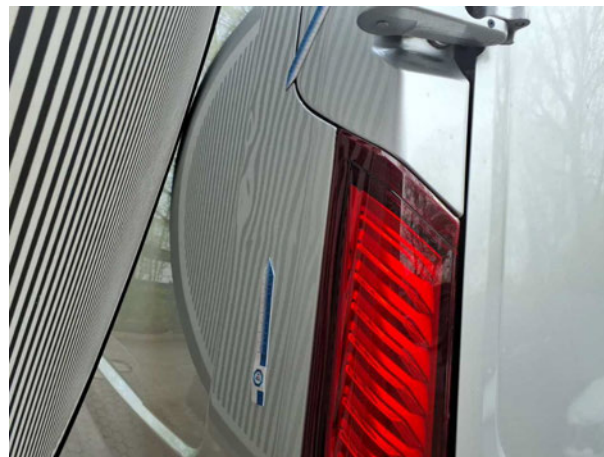
Beschädigung #1: Seitenwand links: Seitenwand - Delle / Lackschaden - instandsetzen und lackieren

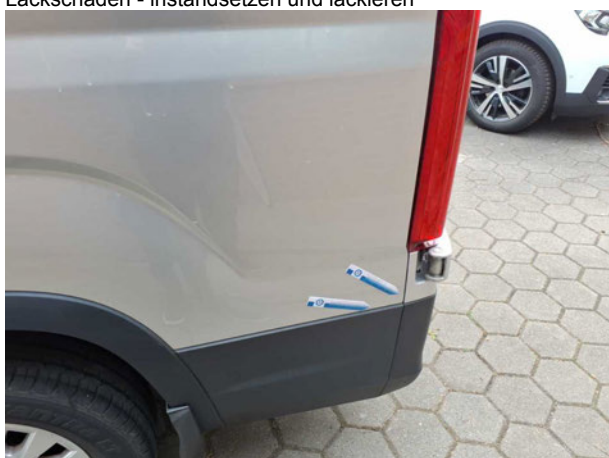
Beschädigung #1: Seitenwand links: Seitenwand - Delle / Lackschaden - instandsetzen und lackieren

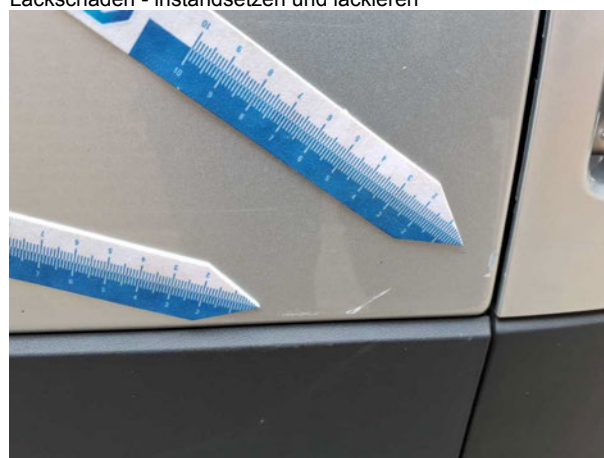
Beschädigung #1: Seitenwand links: Seitenwand - Delle / Lackschaden - instandsetzen und lackieren

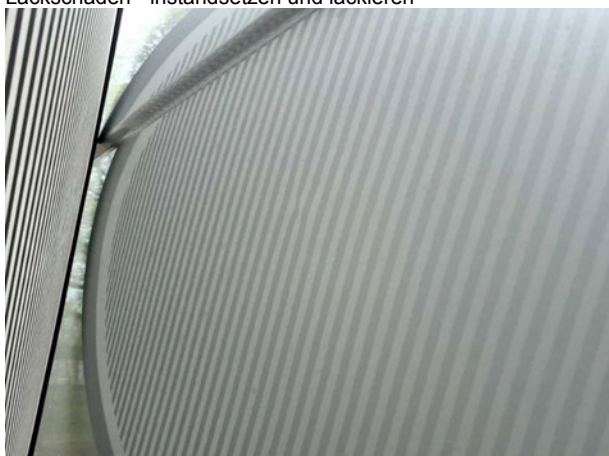
Beschädigung #1: Seitenwand links: Seitenwand - Delle / Lackschaden - instandsetzen und lackieren
