» Übersicht

Auftrags-Nr: 1002263215
Besichtigt am: 07.01.2026 15:14
Berichts-Nr: 9792538
FIN: WVGZZZ5NZNW011963

Fahrzeugkategorie:	Personenkraftwagen
Fahrzeugart:	SUV
Hersteller:	Volkswagen
Modell:	Tiguan
HSN / TSN:	0603 / CLD
Erstzulassungsdatum:	22.12.2021
Laufleistung:	68.281 km
Nachweis Kilometerstand:	Abgelesen
Farbe:	Nightshade Blue Metallic
Farbe Dach:	Nightshade Blue Metallic
Antriebsart:	Allrad
Motorisierung/Kraftstoff:	Diesel
Hubraum:	2.000 ccm
Leistung:	147 kW (200 PS)
Fahrzeuglänge:	
Fahrzeughöhe:	
Fahrzeugbreite:	
Zulässiges Gesamtgewicht:	
Radstand:	
Anzahl Achsen:	2
Zylinder:	4
Schadstoffklasse:	Euro 6
Anzahl Türen:	4
Anzahl Sitze:	5
Getriebe:	Automatik 7-Gang
Polsterart:	Alcantara
Interieurfarbe:	Storm Grey-Titanschwarz/Titanschwarz/ Schwarz/Storm Grey
Anzahl vorhandene Schlüssel:	2

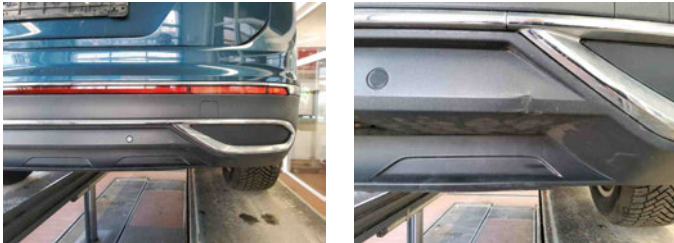
1 - Stoßfänger hinten - Deformiert - Ersetzen

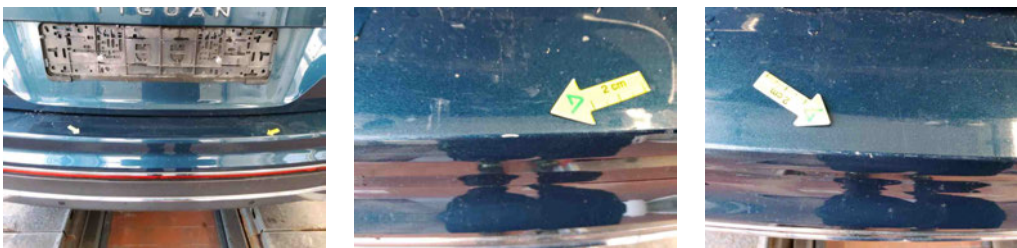
2 - Ladekante - Kratzer - Auslegen + Polieren

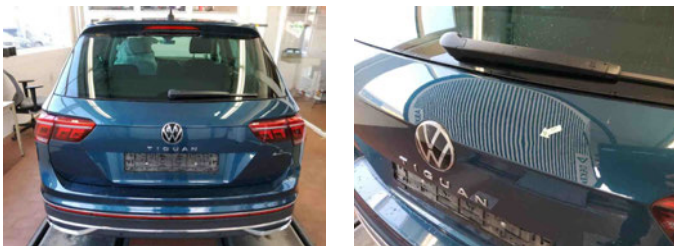
1 - Heckklappe - Delle(n) - Akzeptabel (Gebrauchsspur)

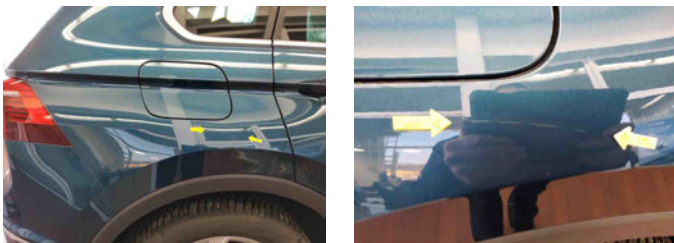
2 - Seitenwand hinten rechts - Kratzer - Akzeptabel (Gebrauchsspur)
