## Zustandsbericht

| Berichtsnummer : | 0000000927916-DE968 | | |

#### Kia Niro (DE)(2016->) e-Niro Vision

| Erstzulassung / Baujahr: | 25.05.2022 / 2022 | Besichtigungsdatum/-ort: | 26.06.2026 97753 Karlburg |

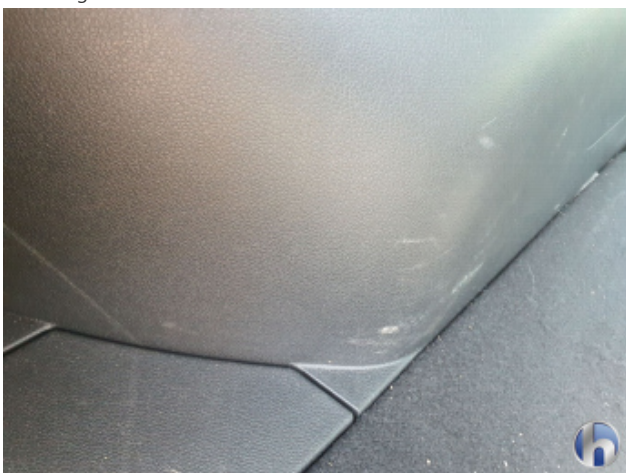
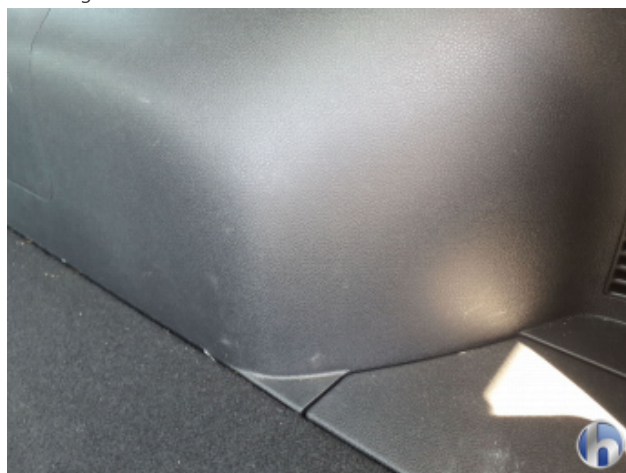
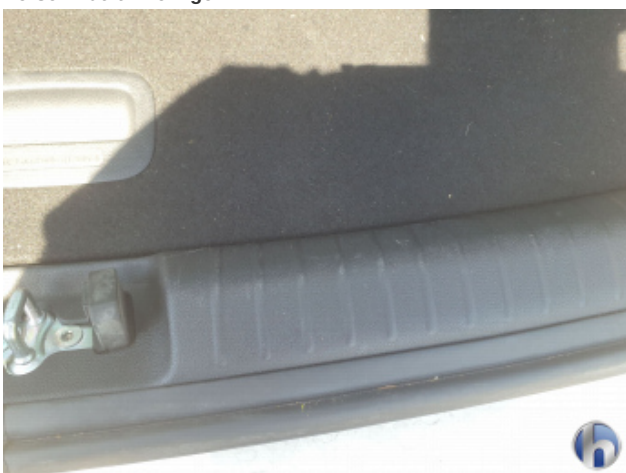
| <b>Karosserie innen</b> | | | |
|---|---|---|---|
| 1. | Innenraum | Verschmutzt | Reinigen |

1. Innenraum  
Verschmutzt - Reinigen
