## Vehicle details

## Zustandsbericht

Inspection date: 12 Dec 2025  
**Protocol number: 43040618**

<b>Manufacturer</b>	Seat	<b>Inspection condition</b>	conditional: light/moisture/dirt
<b>Type / Model</b>	TARRACO	<b>Mileage (Read)</b>	60,258 km
<b>Vehicle Identification number</b>	VSSZZZKN1PW500670	<b>First registration</b>	7 Nov 2022

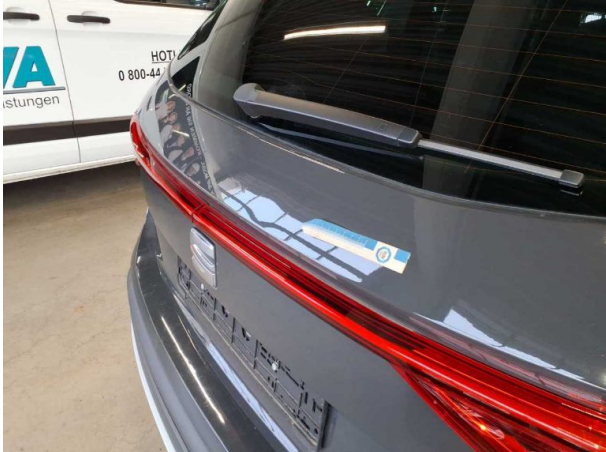
**Damage #1:** Boot lid / rear door: Boot lid - dent(s) - Smooth repair work

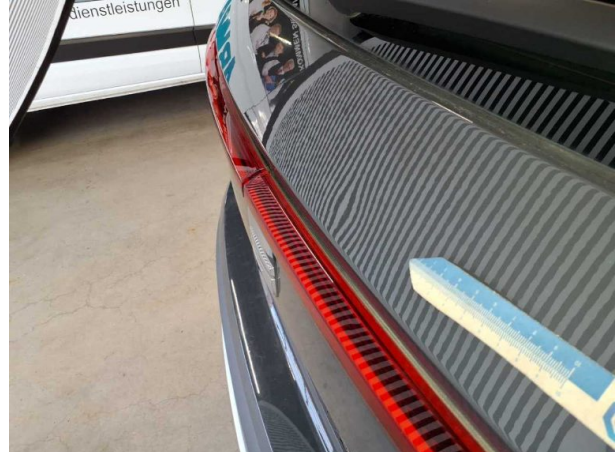
**Damage #1:** Boot lid / rear door: Boot lid - dent(s) - Smooth repair work

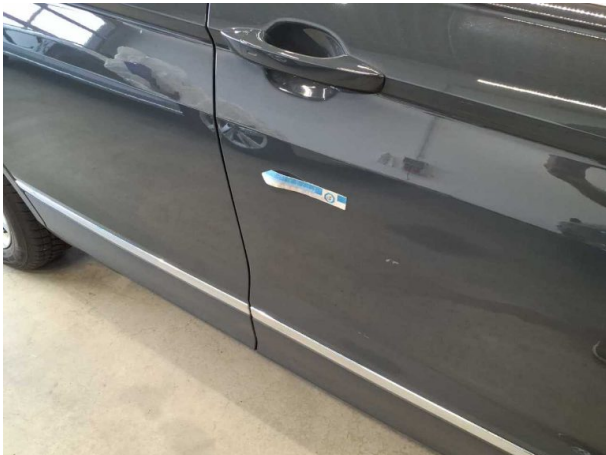
**Damage #2:** Door - front right side: Door - dent(s) - Smooth repair work

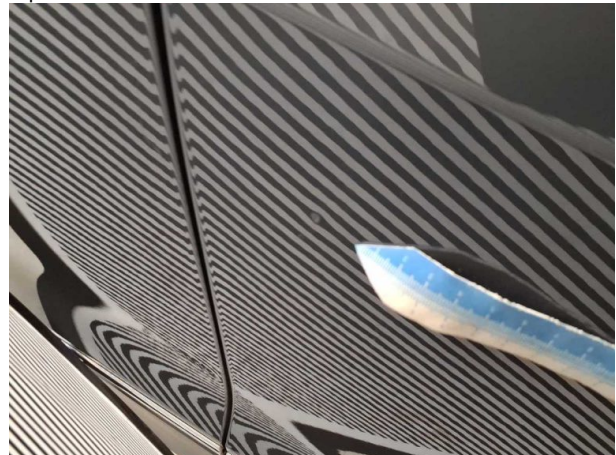
**Damage #2:** Door - front right side: Door - dent(s) - Smooth repair work

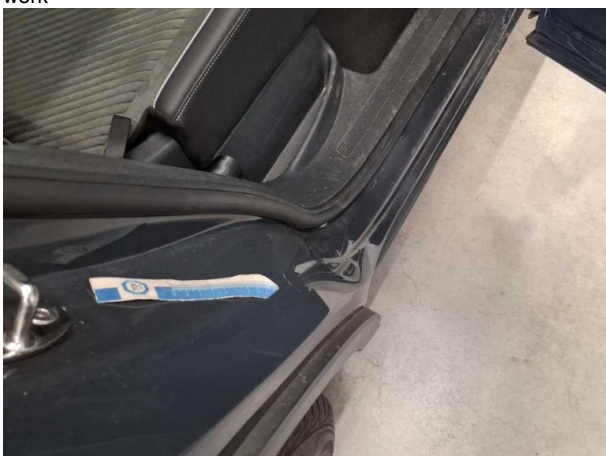
**Damage #3:** Side panel - rear right side: Sill - Scratch(es) - Smart repair

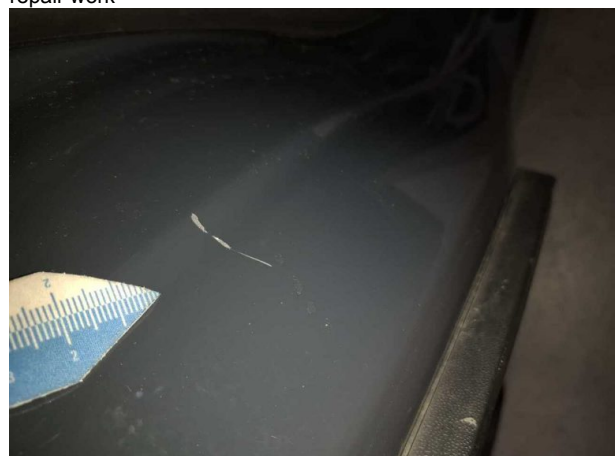
**Damage #3:** Side panel - rear right side: Sill - Scratch(es) - Smart repair

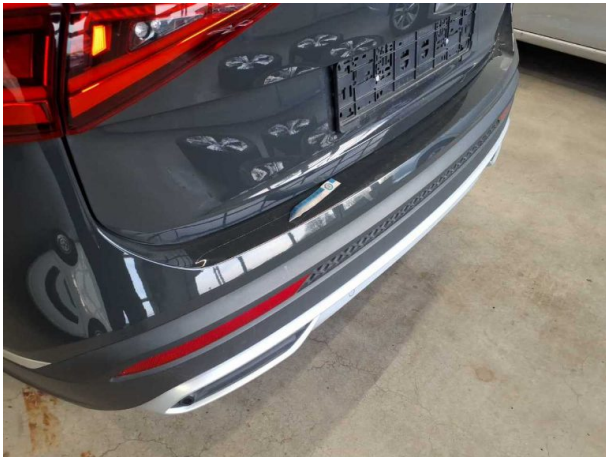
**Damage #6:** Rear bumper: Rear bumper - Scratch(es) - Repair a...  
paint

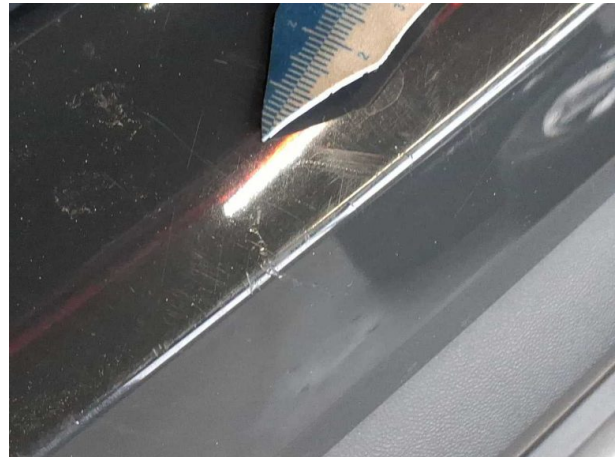
**Damage #6:** Rear bumper: Rear bumper - Scratch(es) - Repair  
and paint

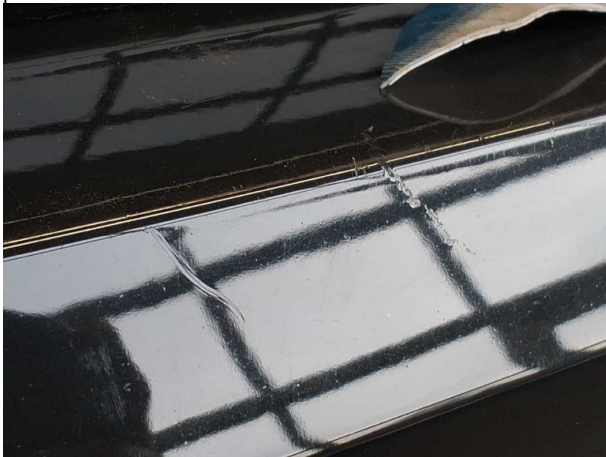
**Damage #6:** Rear bumper: Rear bumper - Scratch(es) - Repair a...  
paint

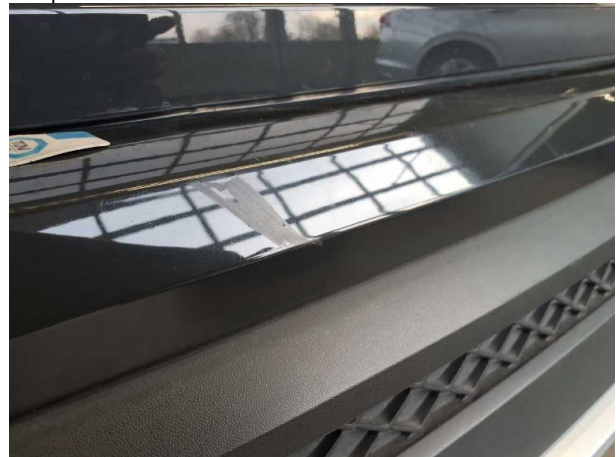
**Damage #6:** Rear bumper: Rear bumper - Scratch(es) - Repair  
and paint

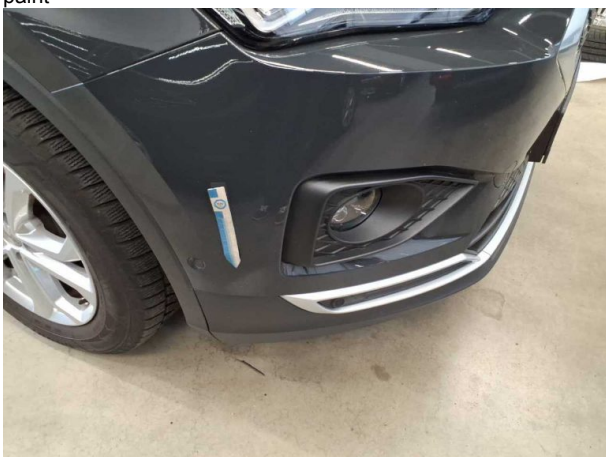
**Damage #7:** Front bumper: Front bumper - Scratch(es) - Repair  
and paint

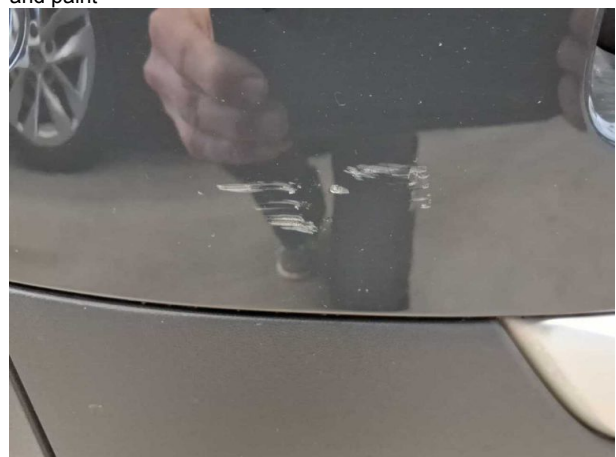
**Damage #7:** Front bumper: Front bumper - Scratch(es) - Rep...  
and paint

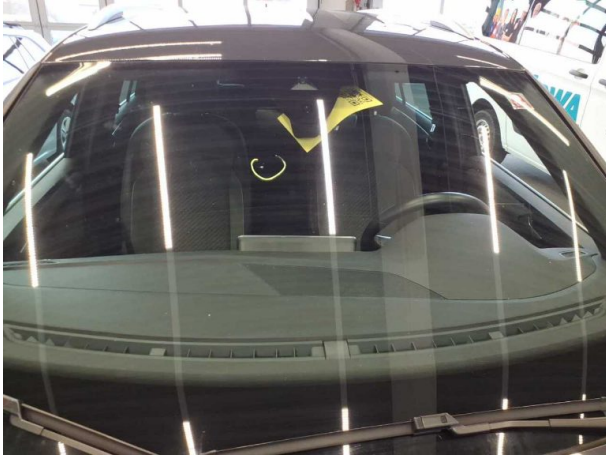
**Damage #8:** Vehicle glazing: Windscreen (Rissbildung) - Stone chips - Replace

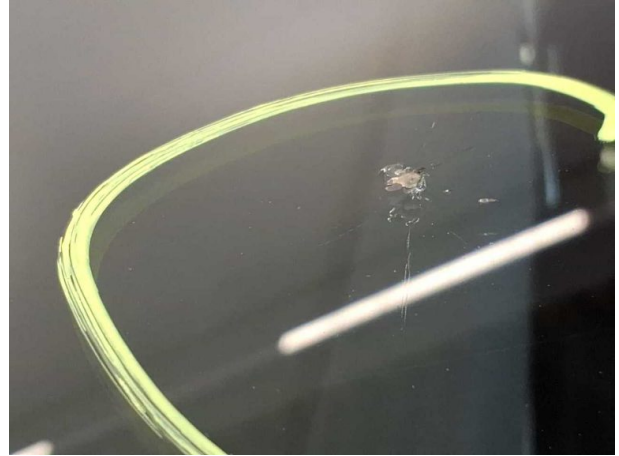
**Damage #8:** Vehicle glazing: Windscreen (Rissbildung) - Stone chips - Replace

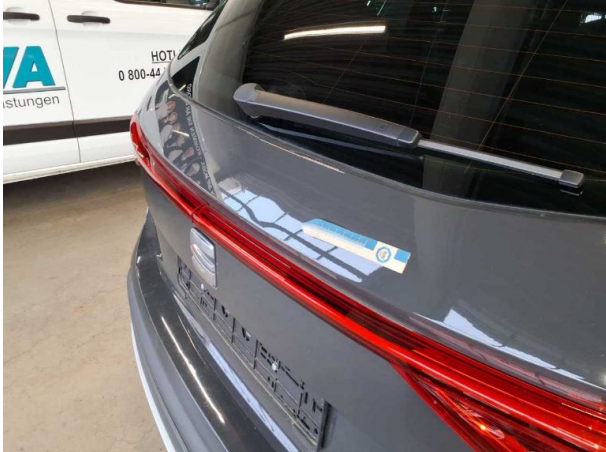
**Beschädigung #1:** Heckklappe/-tür: Heckklappe - Delle(n) - sanft instandsetzen

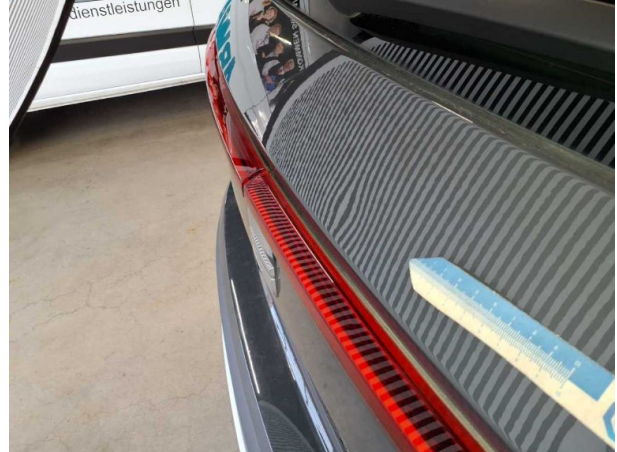
**Beschädigung #1:** Heckklappe/-tür: Heckklappe - Delle(n) - sanft instandsetzen

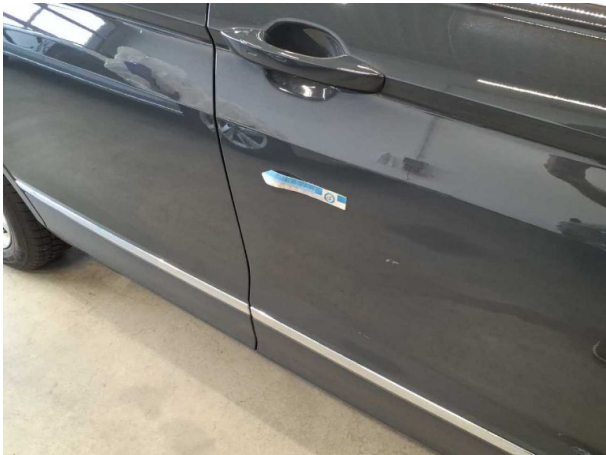
**Beschädigung #2:** Tür vorn rechts: Tür - Delle(n) - sanft instandsetzen

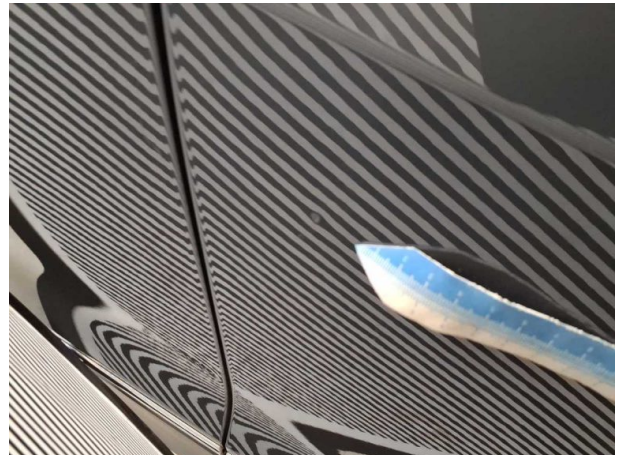
**Beschädigung #2:** Tür vorn rechts: Tür - Delle(n) - sanft instandsetzen

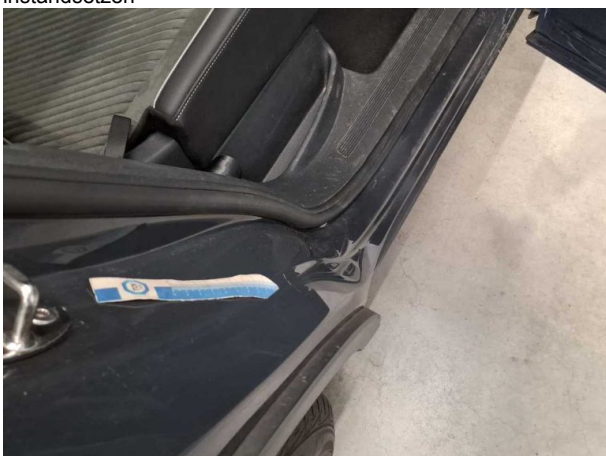
**Beschädigung #3:** Seitenwand rechts: Einstieg - Kratzer - Smart Repair

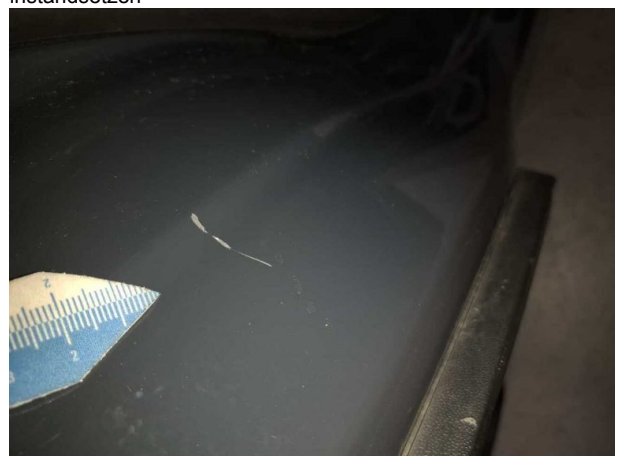
**Beschädigung #3:** Seitenwand rechts: Einstieg - Kratzer - Smart Repair

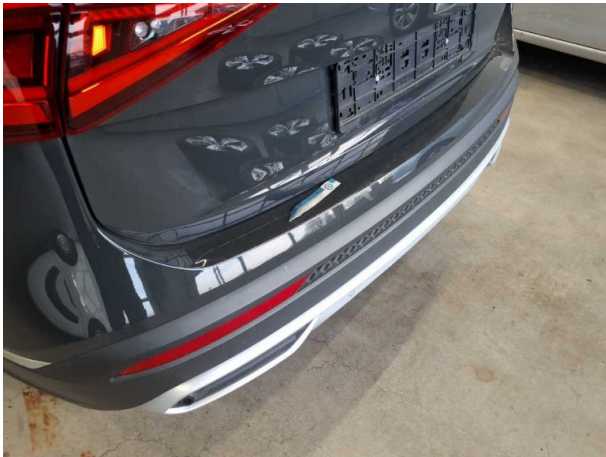
**Beschädigung #6:** Stossfänger hinten: Stossfänger hinten - Kratzer - instandsetzen und lackieren

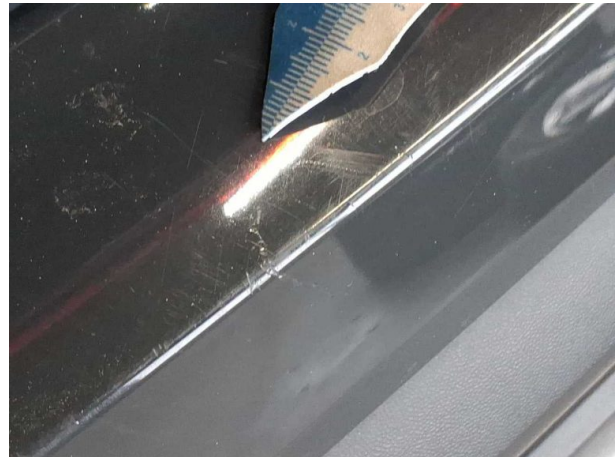
**Beschädigung #6:** Stossfänger hinten: Stossfänger hinten - Kratzer - instandsetzen und lackieren

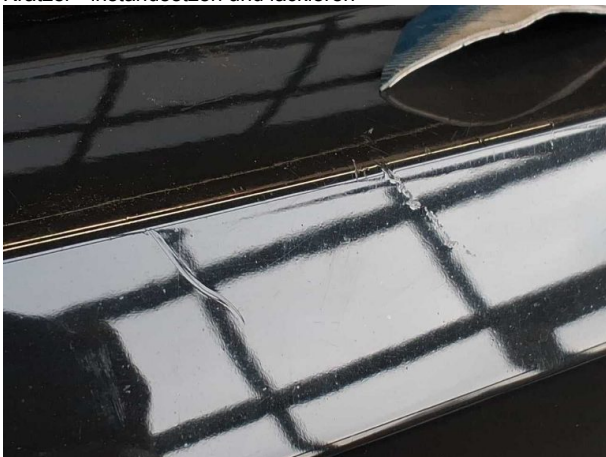
**Beschädigung #6:** Stossfänger hinten: Stossfänger hinten - Kratzer - instandsetzen und lackieren

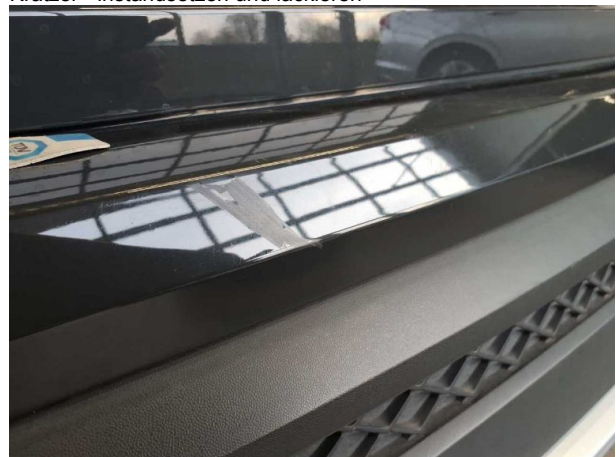
**Beschädigung #6:** Stossfänger hinten: Stossfänger hinten - Kratzer - instandsetzen und lackieren

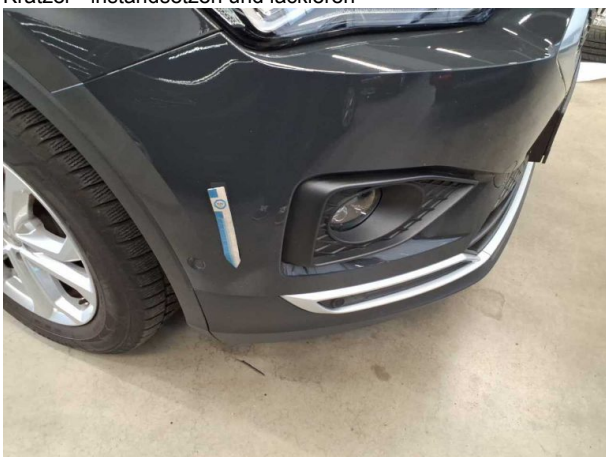
**Beschädigung #7:** Stossfänger vorn: Stossfänger vorn - Kratzer - instandsetzen und lackieren

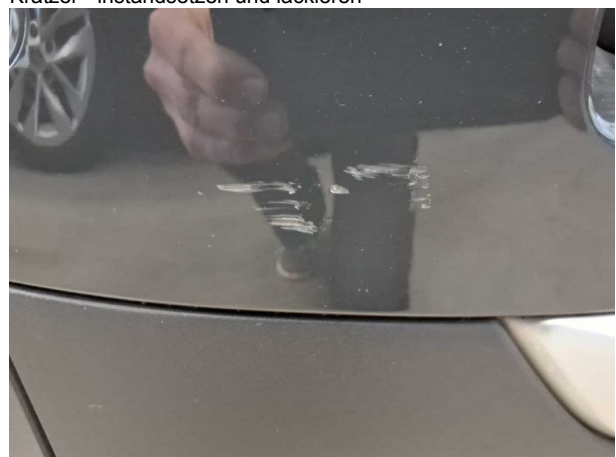
**Beschädigung #7:** Stossfänger vorn: Stossfänger vorn - Kratzer - instandsetzen und lackieren

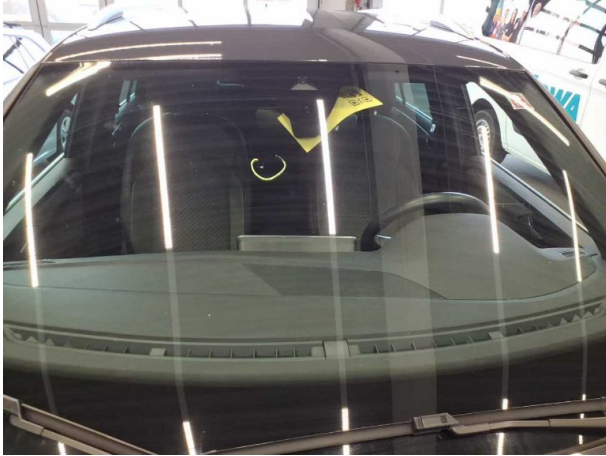
**Beschädigung #8:** Verglasung: Frontscheibe (Rissbildung) - Steinschlag - erneuern

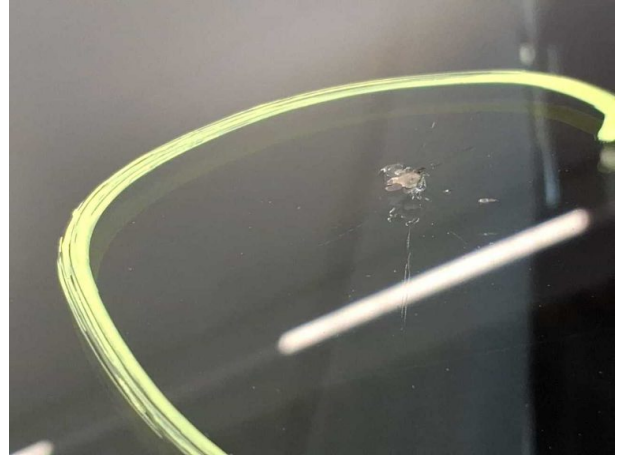
**Beschädigung #8:** Verglasung: Frontscheibe (Rissbildung) - Steinschlag - erneuern
