Zustandsbericht

Kunde :	Allane SE HCBE	Amtl. Kennzeichen :	ND-KF45E
Berichtsnummer :	000000924574-DE926		
Referenznummer:	31199503

Hyundai Kona (OS)(2017->) Select Elektro 2WD

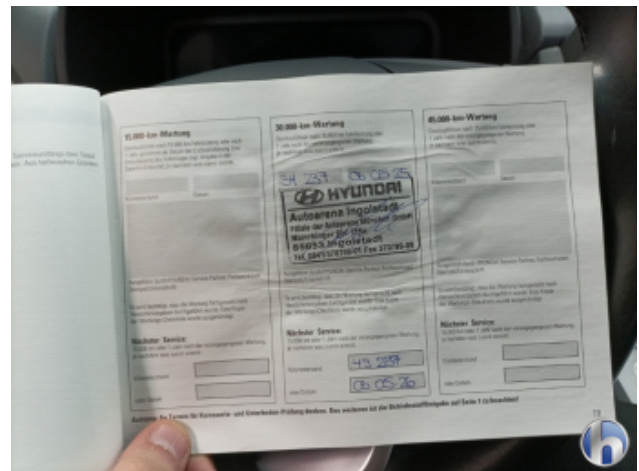
Serviceheft/Nachweis

Bremsanlage:	Die Bremsanlage wurde durch eine Inaugenscheinnahme geprüft.
Motorlauf:	Die Überprüfung des Motorlaufs war nur eingeschränkt möglich. Dabei wurden keine akustischen bzw. visuellen Auffälligkeiten festgestellt.
Hinweis:	*Serviceintervall nach Herstellervorgaben überzogen / fehlt (12 Monate / 15.000 km) Wartung fehlt. Kostenerweiterung durch Verlust der Herstellergarantie möglich.

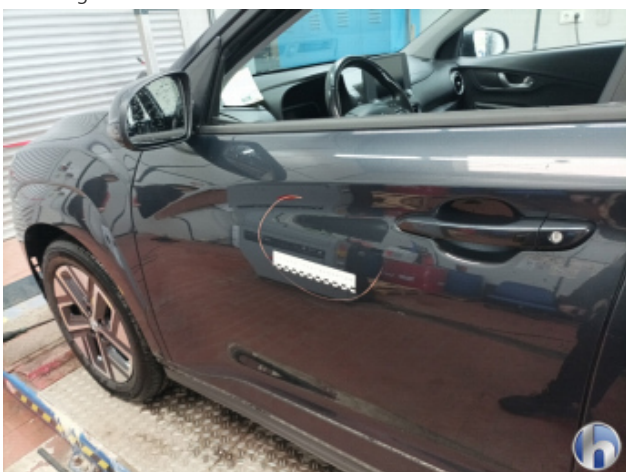
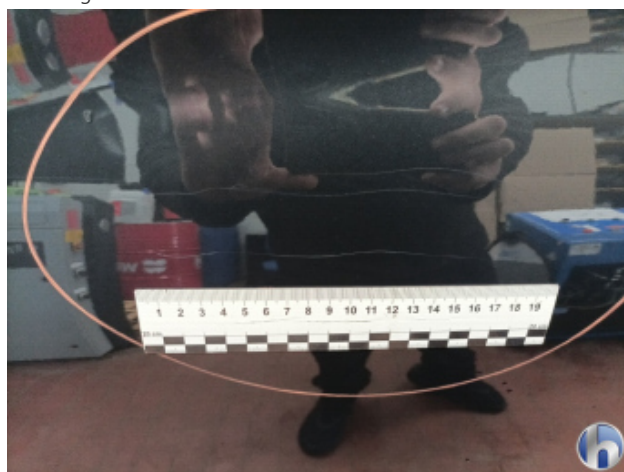
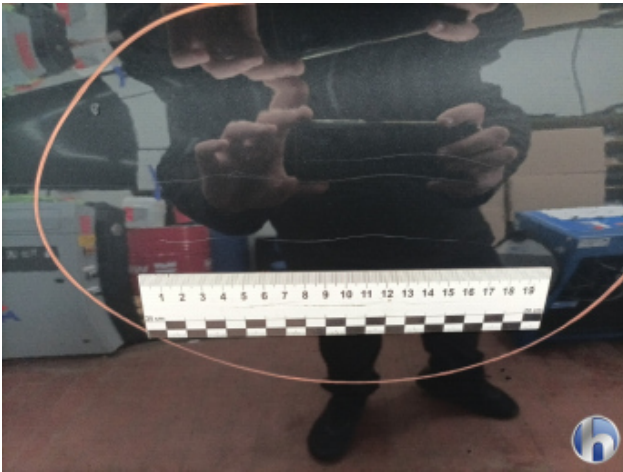
1. Tür Vorne - Links
Kratzer - Lackieren

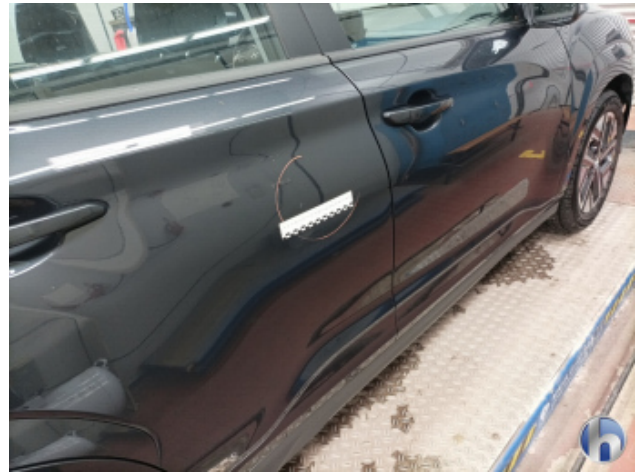
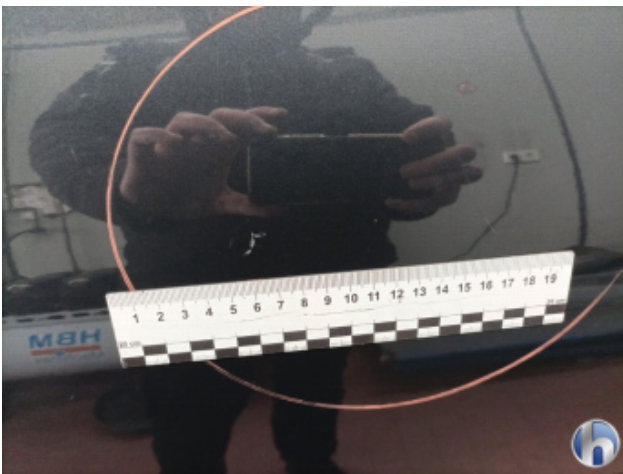
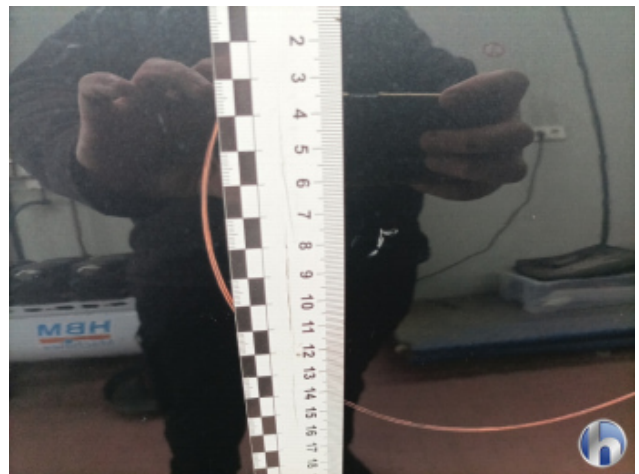
2. Tür Hinten - Rechts
Kratzer - Lackieren

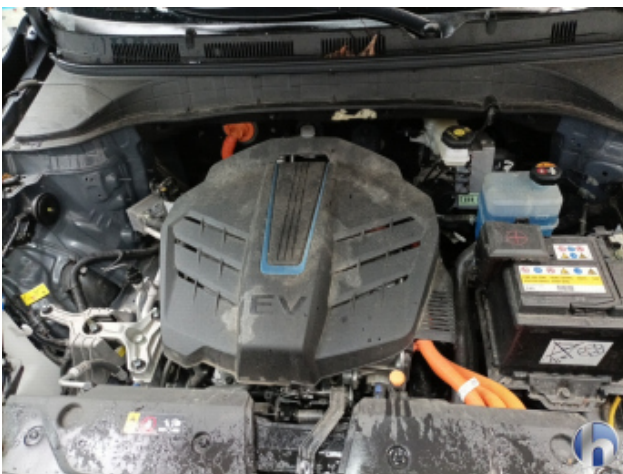
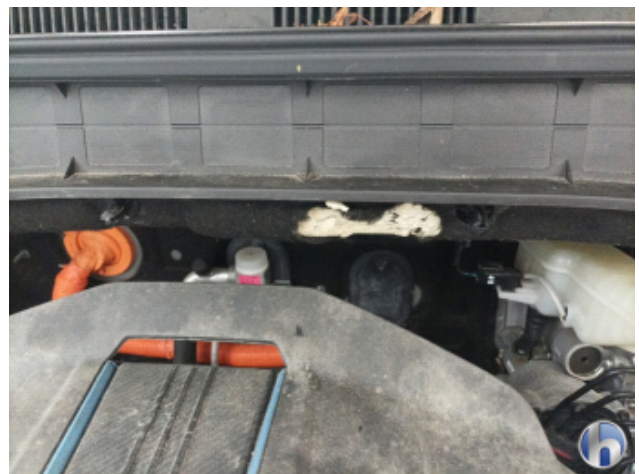
3. Motor
Marderbiss /-schaden - Erneuern
