**Fahrzeug:** **MERCEDES V-Klasse V 220 d lang Van4-türig 1950 ccm 163 PS / 120 KW Diesel Automatik**

## Zustandsbericht

Inspection date: 20 Jul 2026  
**Protocol number: 46592264**  
Delivery date: 20 Jul 2026

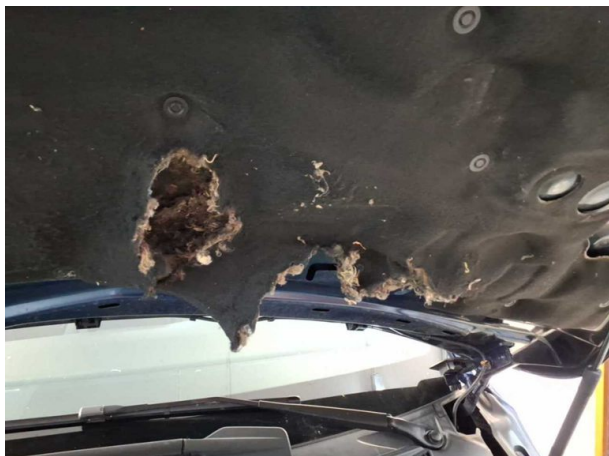
**Damage #3:** Bonnet: Insulation lining - Damage caused by marte... rodent - Replace

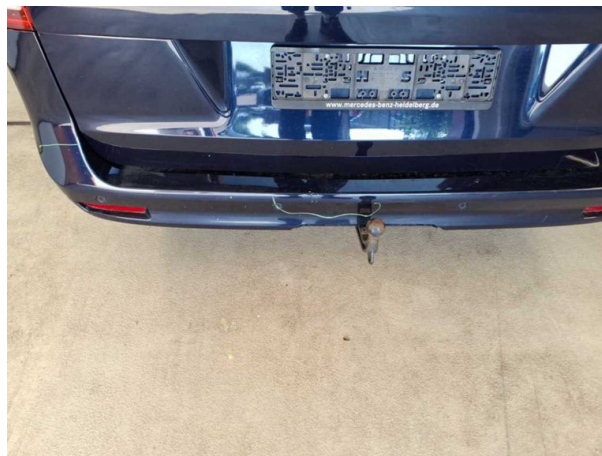
**Damage #4:** Rear bumper: Rear bumper - Scratched - Repair and paint

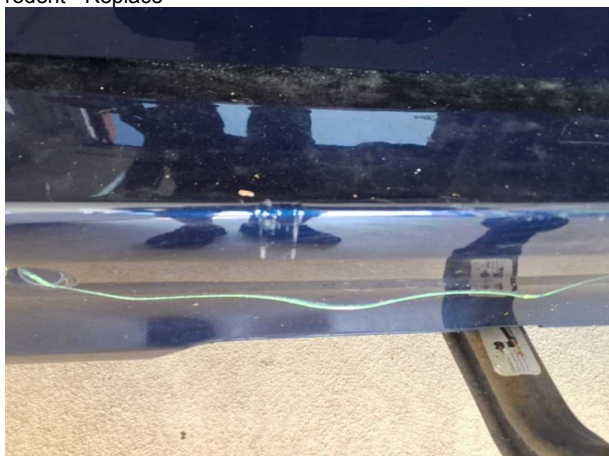
**Damage #4:** Rear bumper: Rear bumper - Scratched - Repair and paint

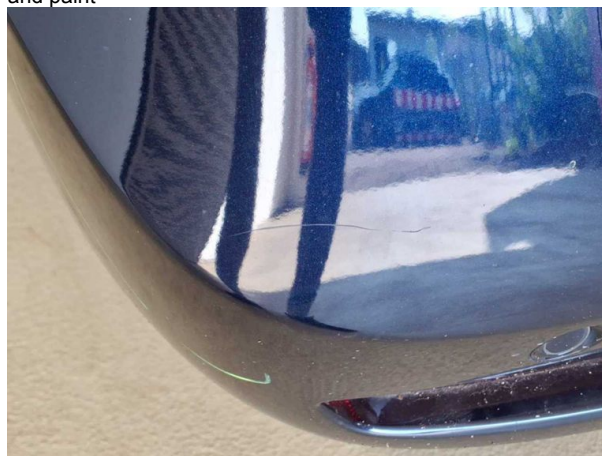
**Damage #4:** Rear bumper: Rear bumper - Scratched - Repair and paint

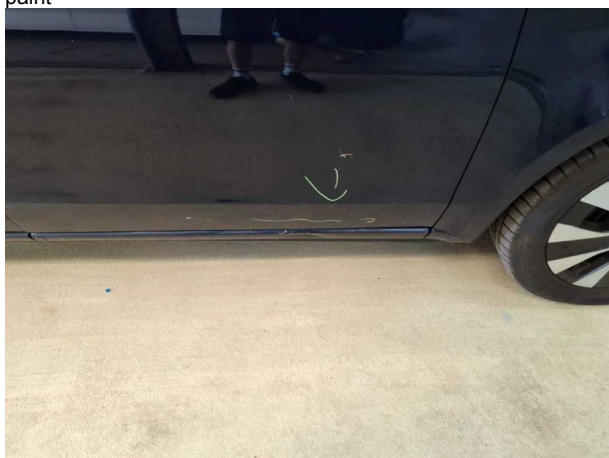
**Damage #5:** Sill - right side: Sill - Scratched - Repair and paint

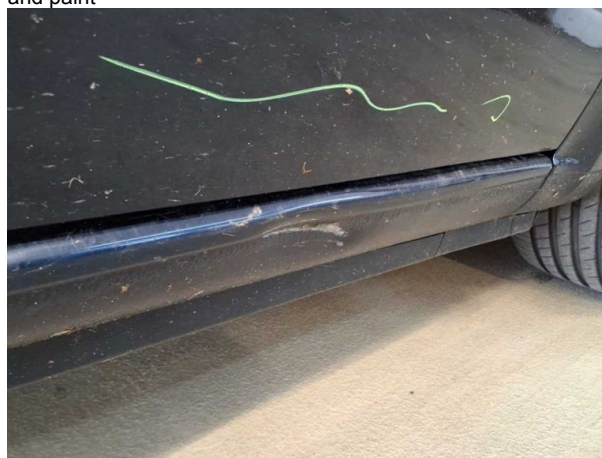
**Damage #5:** Sill - right side: Sill - Scratched - Repair and paint

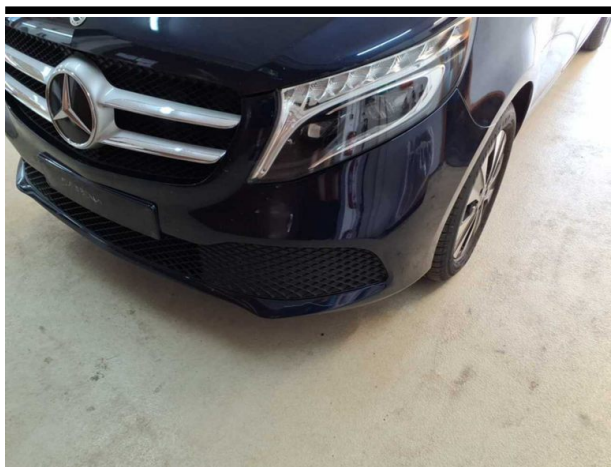
**Damage #7:** Front bumper: Front bumper - Scratched - Repair and paint

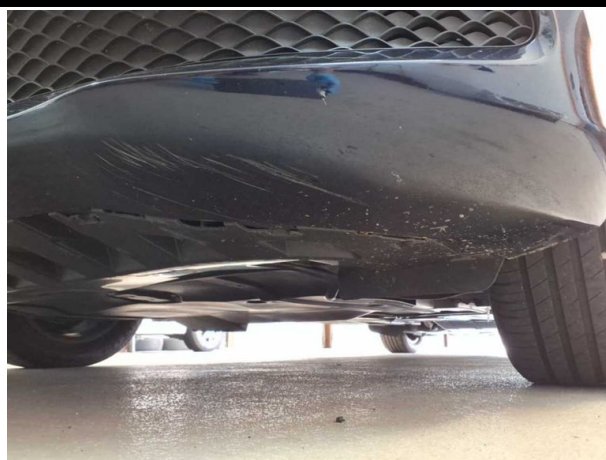
**Damage #7:** Front bumper: Front bumper - Scratched - Repair and paint

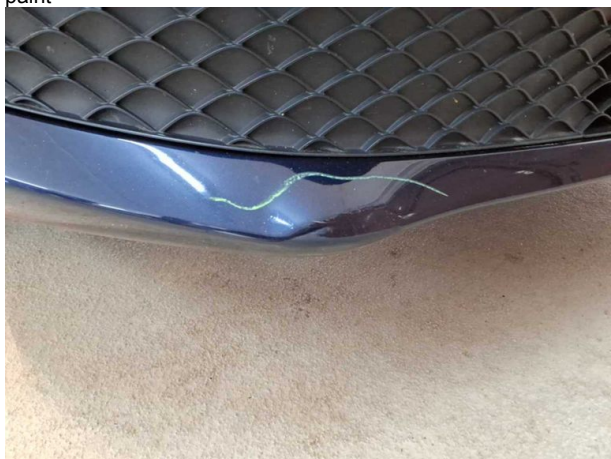
**Damage #7:** Front bumper: Front bumper - Scratched - Repair and paint

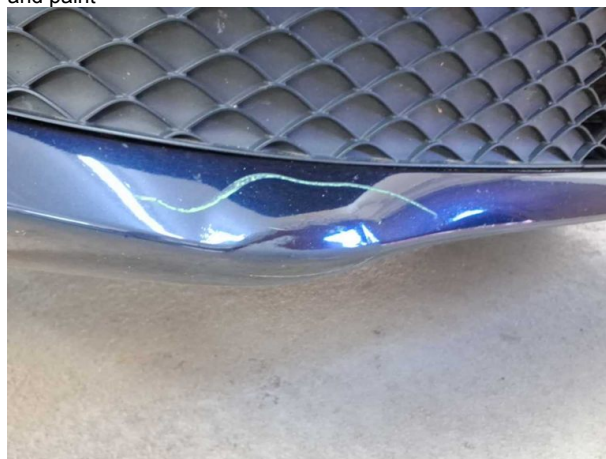
**Damage #7:** Front bumper: Front bumper - Scratched - Repair and paint

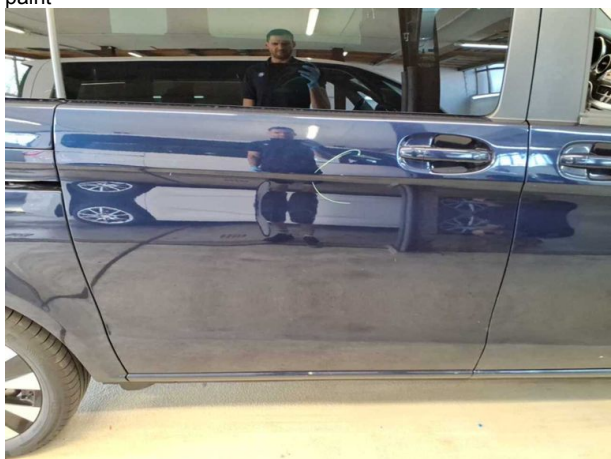
**Damage #8:** Sliding door, right: Sliding door with glass panel - Scratched - Repair and paint

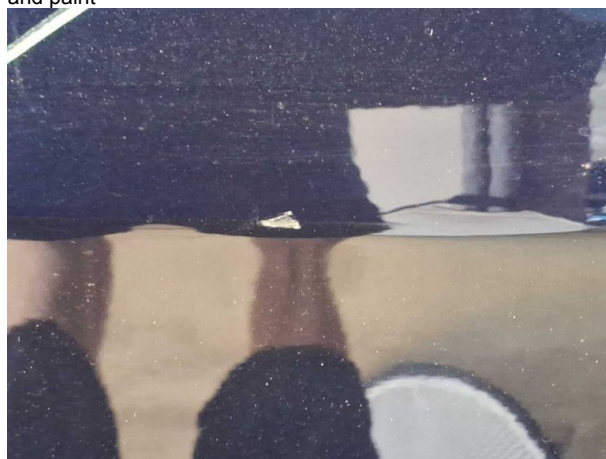
**Damage #8:** Sliding door, right: Sliding door with glass panel - Scratched - Repair and paint

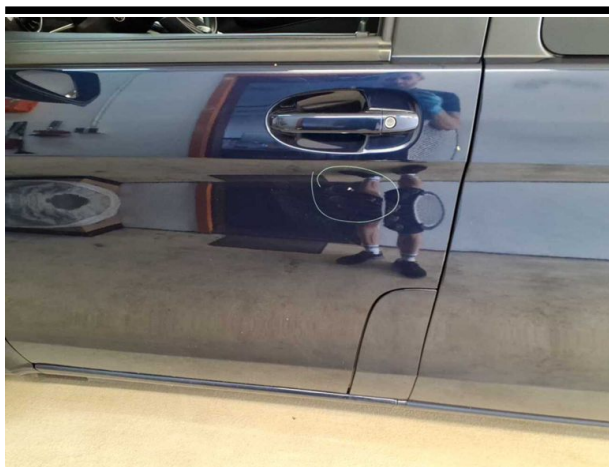
**Damage #9:** Door - front left side: Door - Dent / paintcoat damage - Repair and paint

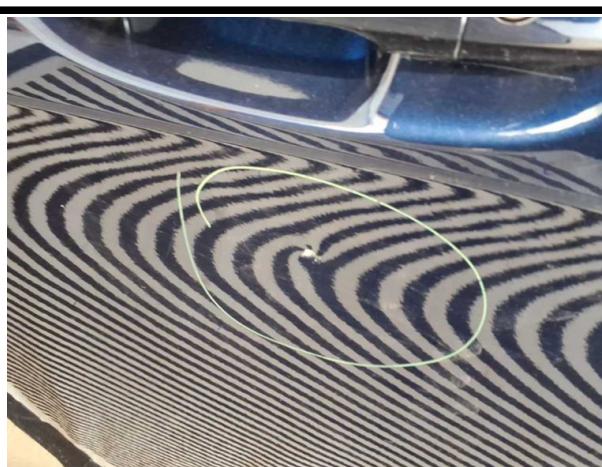
**Damage #9:** Door - front left side: Door - Dent / paintcoat damage - Repair and paint

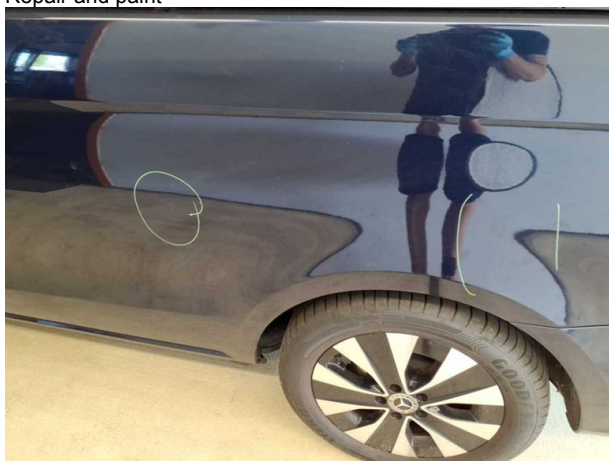
**Damage #10:** Side panel - rear right side: Side panel - Dent / paintcoat damage - Repair and paint

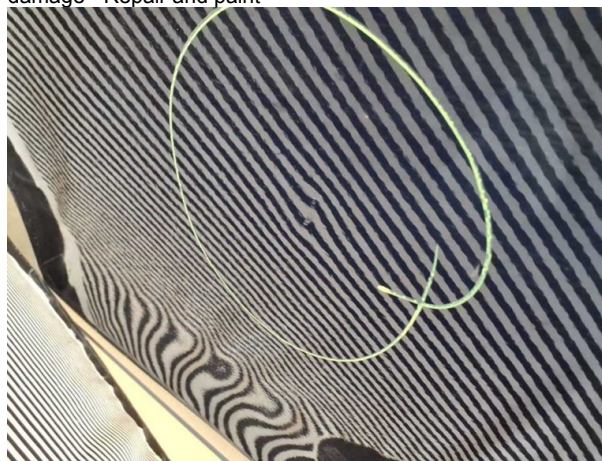
**Damage #10:** Side panel - rear right side: Side panel - Dent / paintcoat damage - Repair and paint

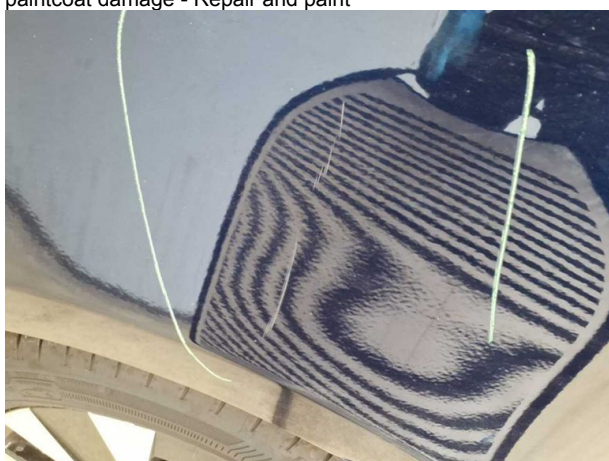
**Damage #10:** Side panel - rear right side: Side panel - Dent / paintcoat damage - Repair and paint

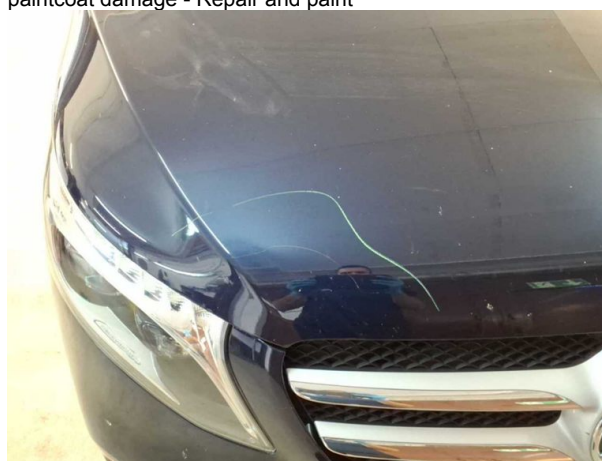
**Damage #11:** Bonnet: Bonnet - Scratched - Repair and paint

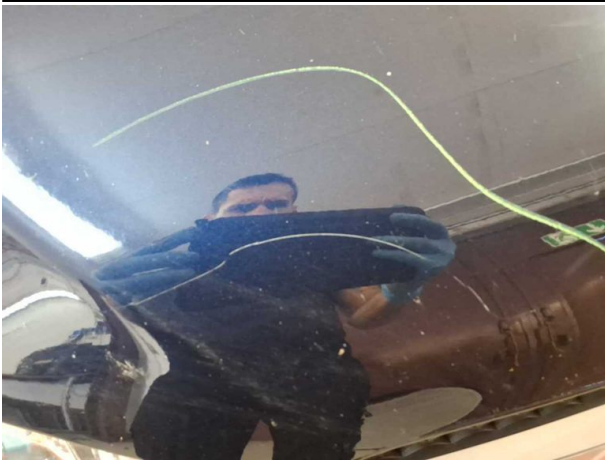
**Damage #11:** Bonnet: Bonnet - Scratched - Repair and paint

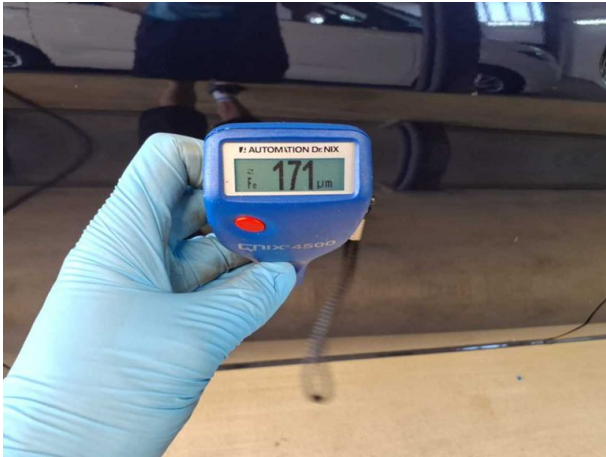
**Repainting 1:** Side panel - rear right side, Door - rear right side

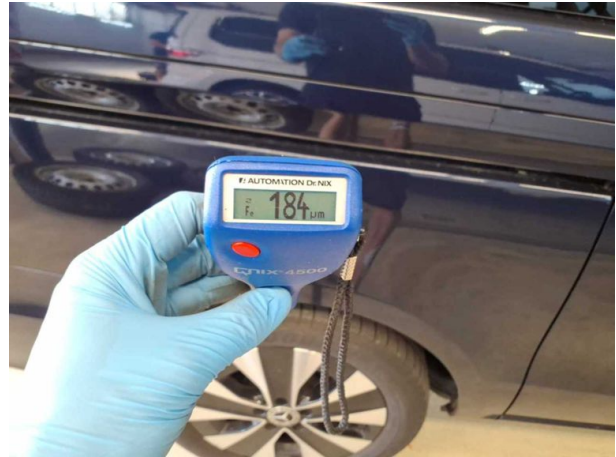
**Repainting 1:** Side panel - rear right side, Door - rear right side

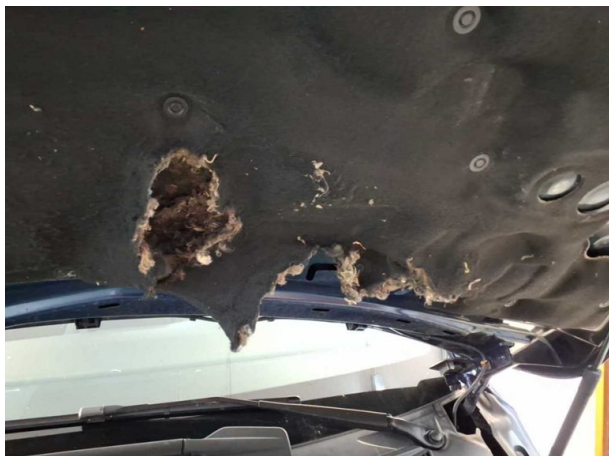
**Beschädigung #3:** Motorhaube: Dämmmatte - Marderschaden - erneuern

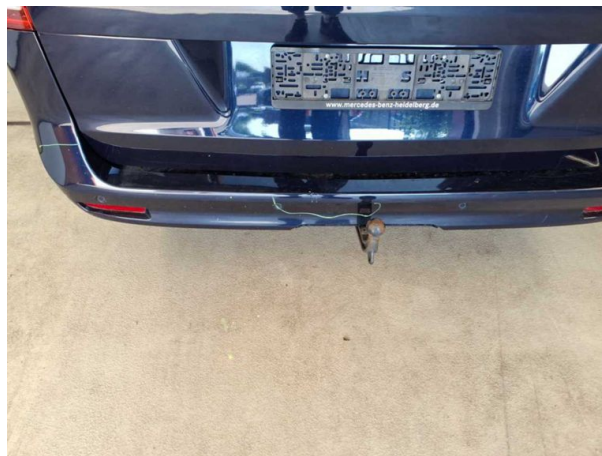
**Beschädigung #4:** Stoßfänger hinten: Stoßfänger hinten - verkratzt / verschürft - instandsetzen und lackieren

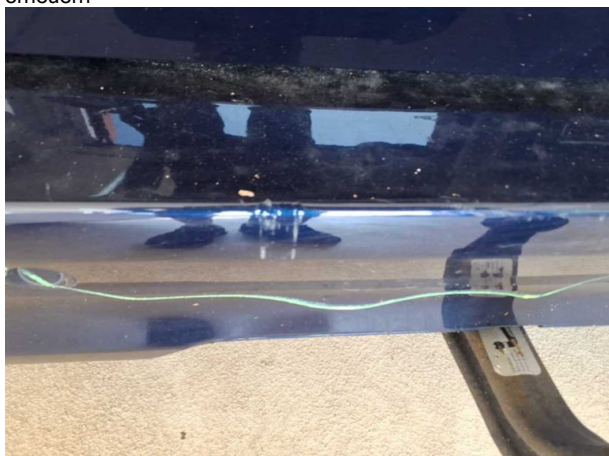
**Beschädigung #4:** Stoßfänger hinten: Stoßfänger hinten - verkratzt / verschürft - instandsetzen und lackieren

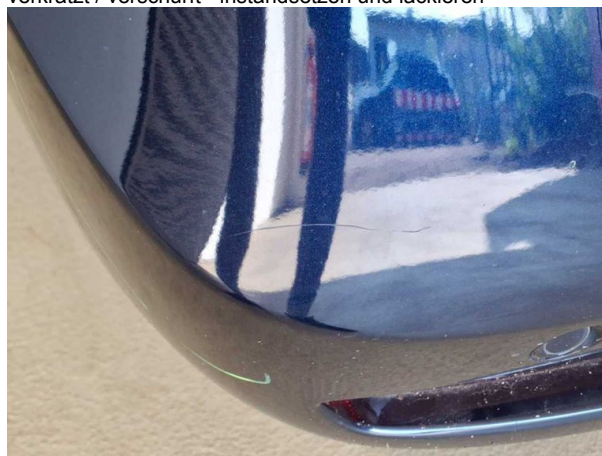
**Beschädigung #4:** Stoßfänger hinten: Stoßfänger hinten - verkratzt / verschürft - instandsetzen und lackieren

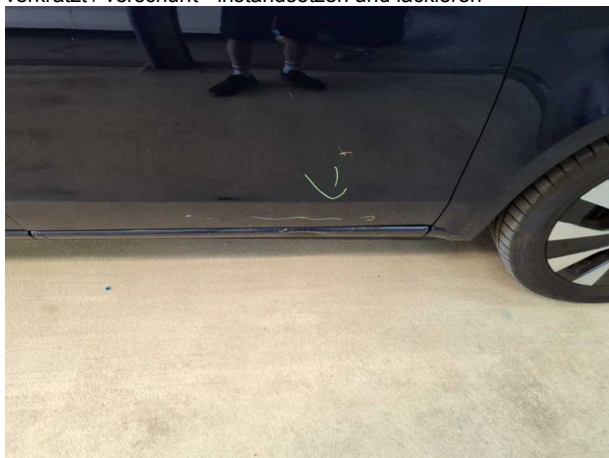
**Beschädigung #5:** Schweller rechts: Schweller - verkratzt / verschürft - instandsetzen und lackieren

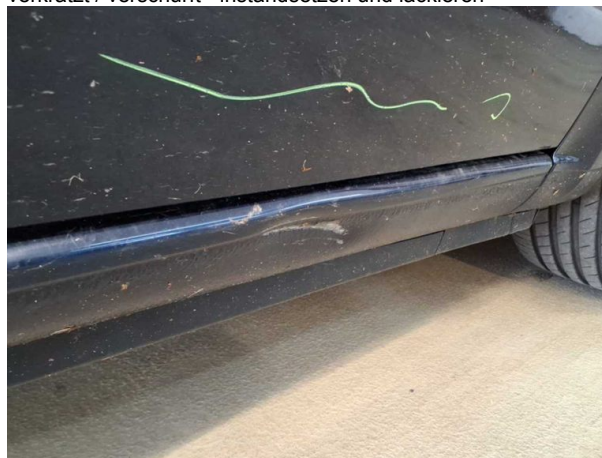
**Beschädigung #5:** Schweller rechts: Schweller - verkratzt / verschürft - instandsetzen und lackieren

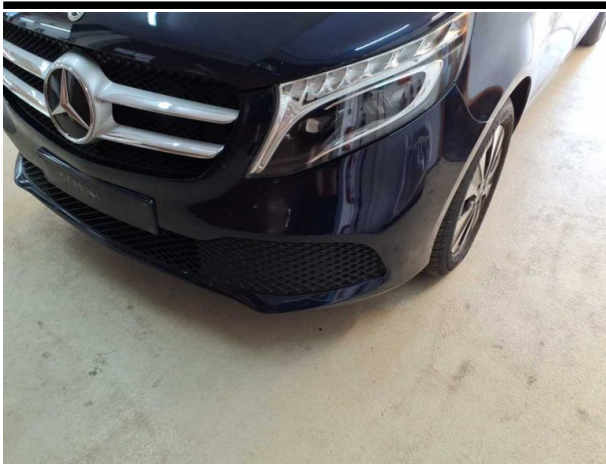
**Beschädigung #7:** Stossfänger vorn: Stossfänger vorn - verkratzt / verschürft - instandsetzen und lackieren

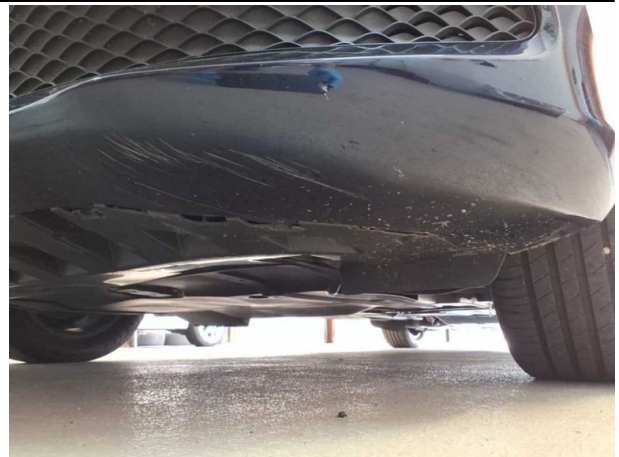
**Beschädigung #7:** Stossfänger vorn: Stossfänger vorn - verkratzt / verschürft - instandsetzen und lackieren

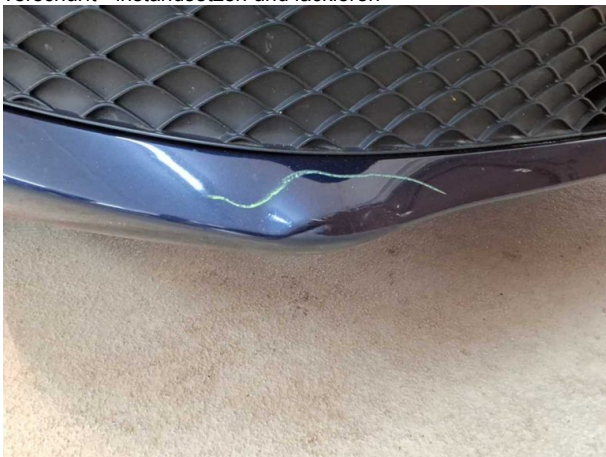
**Beschädigung #7:** Stossfänger vorn: Stossfänger vorn - verkratzt / verschürft - instandsetzen und lackieren

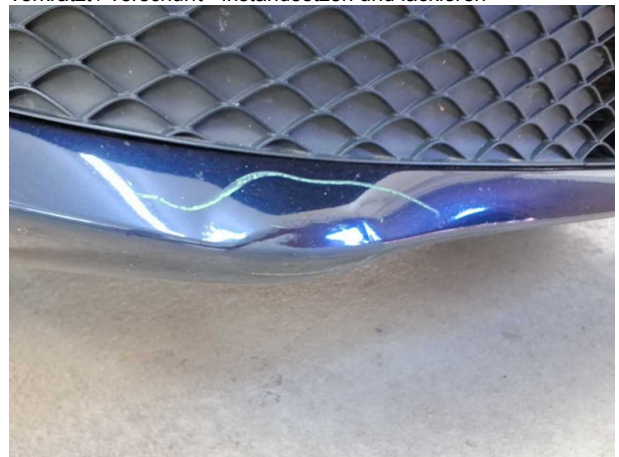
**Beschädigung #7:** Stossfänger vorn: Stossfänger vorn - verkratzt / verschürft - instandsetzen und lackieren

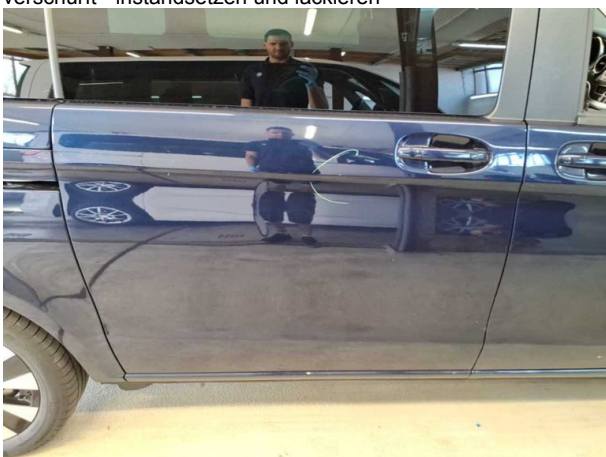
**Beschädigung #8:** Schiebetür rechts: Schiebetür mit Glasscheib... verkratzt / verschürft - instandsetzen und lackieren

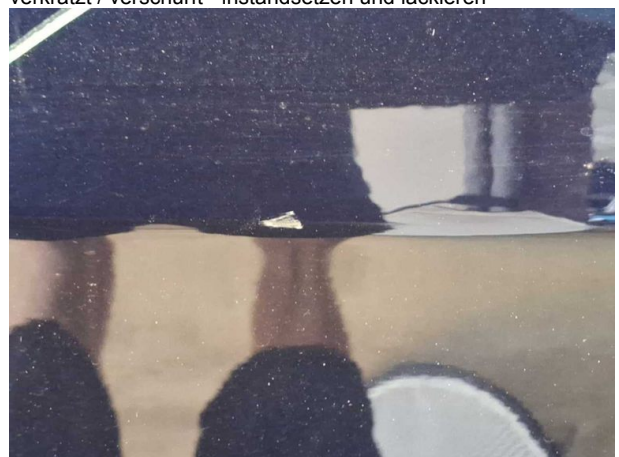
**Beschädigung #8:** Schiebetür rechts: Schiebetür mit Glasscheibe - verkratzt / verschürft - instandsetzen und

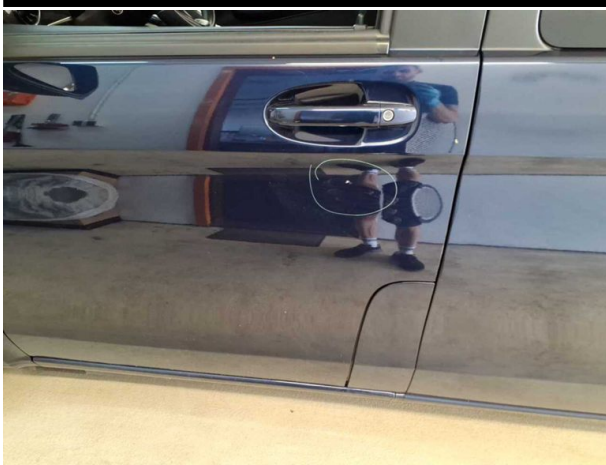
**Beschädigung #9:** Tür vorn links: Tür - Delle / Lackschaden - instandsetzen und lackieren

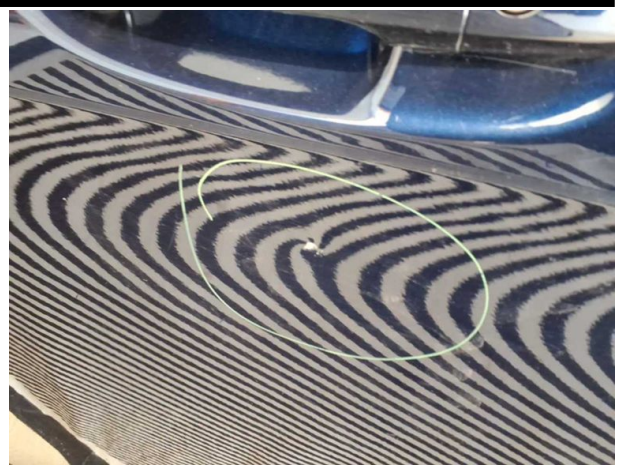
**Beschädigung #9:** Tür vorn links: Tür - Delle / Lackschaden - instandsetzen und lackieren

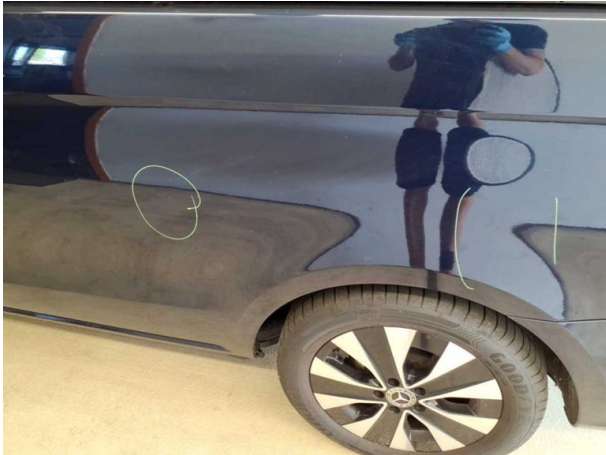
**Beschädigung #10:** Seitenwand rechts: Seitenwand - Delle / Lackschaden - instandsetzen und lackieren

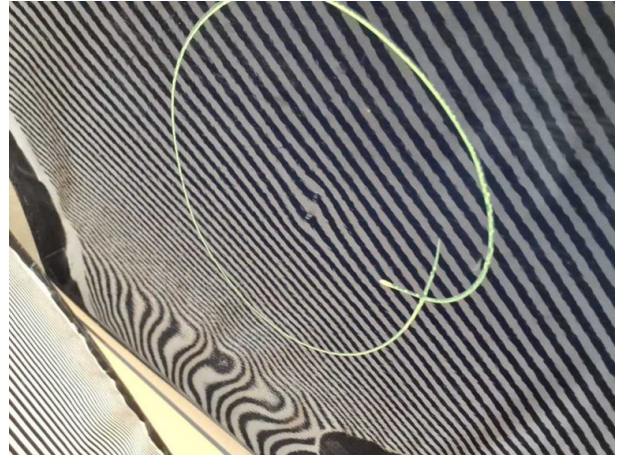
**Beschädigung #10:** Seitenwand rechts: Seitenwand - Delle / Lackschaden - instandsetzen und lackieren

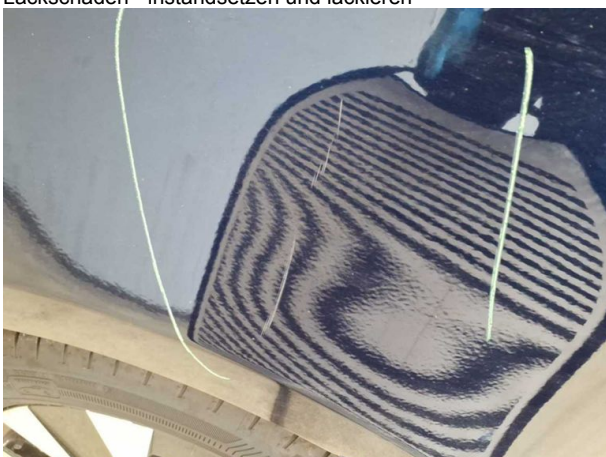
**Beschädigung #10:** Seitenwand rechts: Seitenwand - Delle / Lackschaden - instandsetzen und lackieren

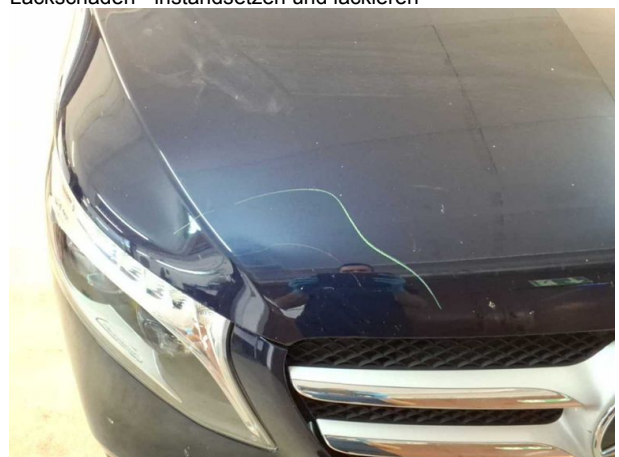
**Beschädigung #11:** Motorhaube: Motorhaube - verkratzt / verschürft - instandsetzen und lackieren

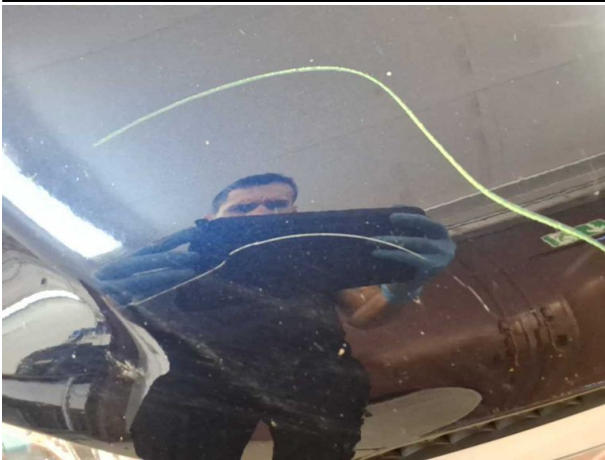
**Beschädigung #11:** Motorhaube: Motorhaube - verkratzt /  
verschürft - instandsetzen und lackieren

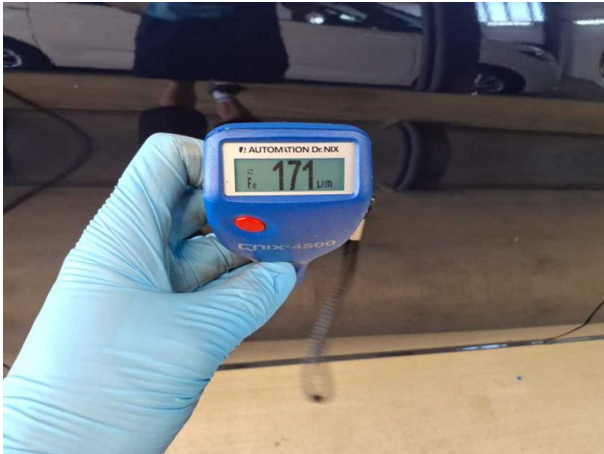
**Nachlackierung 1:** Seitenwand rechts, Tür hinten rechts

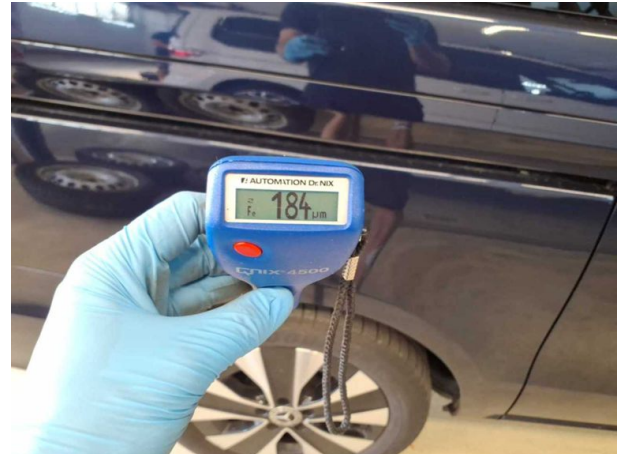
**Nachlackierung 1:** Seitenwand rechts, Tür hinten rechts
