Fahrzeug: **HYUNDAI Nexo Fuel Cell Sports Utility Vehicle 5-türig 0 ccm 163 PS / 120 KW Wasserstoff Automatik**

Zustandsbericht

Kunde :	Allane SE	Amtl. Kennzeichen :	NEA-HW 72E
Berichtsnummer :	000000925327-DE613		
Referenznummer:	31198817

Hyundai Nexo (FL)(2018->) Basis

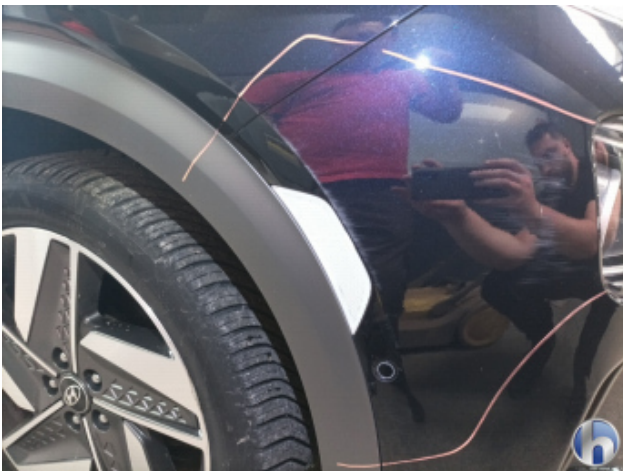
1. Stoßfänger Vorne
Beschädigt - Smart Repair

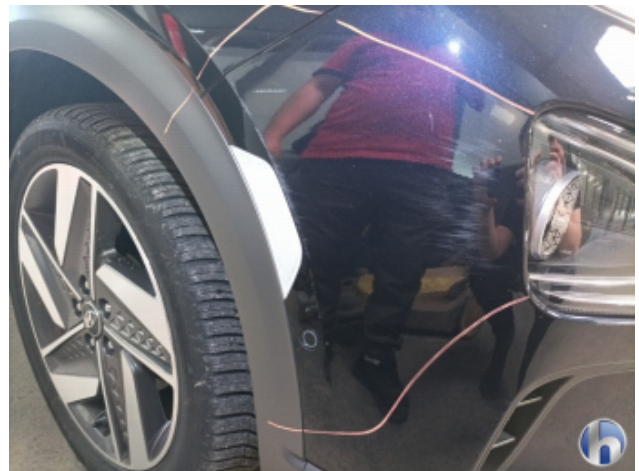
1. Stoßfänger Vorne
Beschädigt - Smart Repair

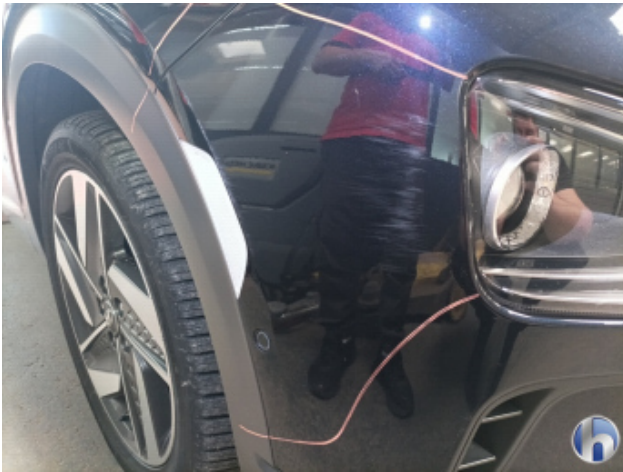
1. Stoßfänger Vorne
Beschädigt - Smart Repair

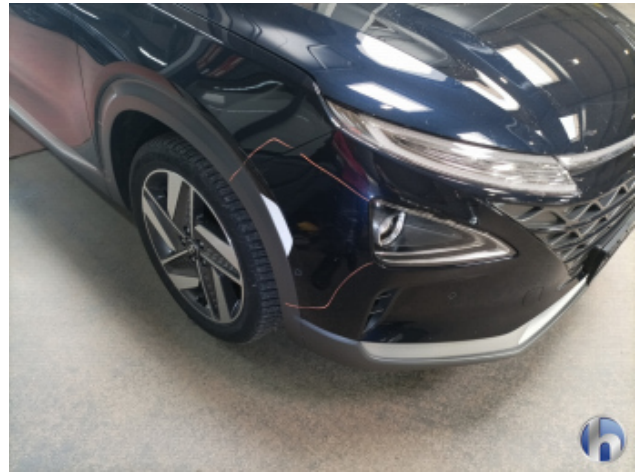
1. Stoßfänger Vorne
Beschädigt - Smart Repair

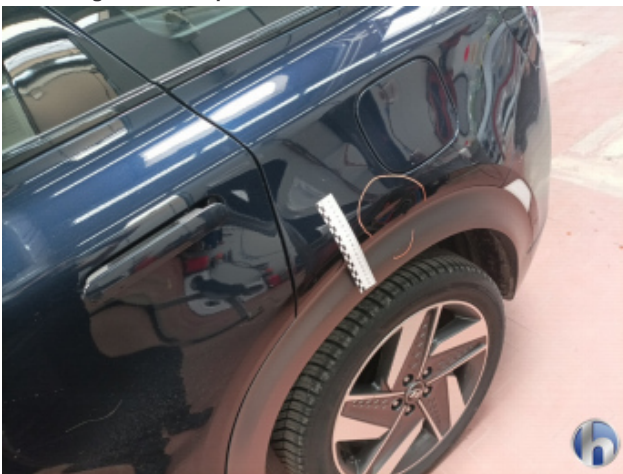
2. Seitenwand - Hinten - Links
Beschädigt - Instandsetzen und Lackieren

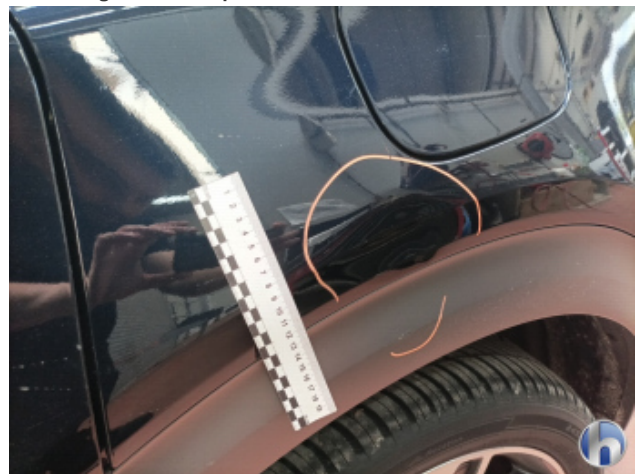
2. Seitenwand - Hinten - Links
Beschädigt - Instandsetzen und Lackieren

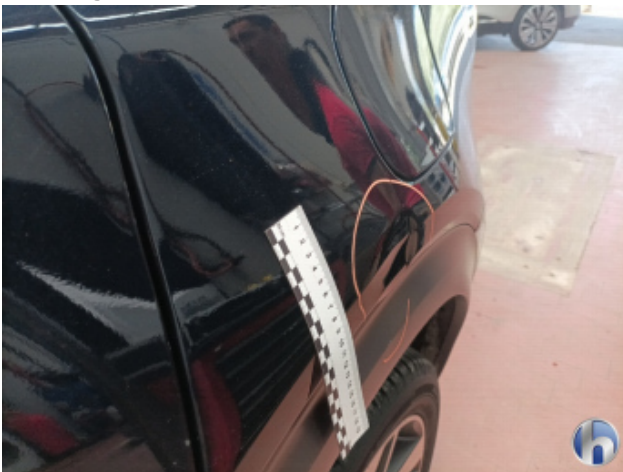
2. Seitenwand - Hinten - Links
Beschädigt - Instandsetzen und Lackieren

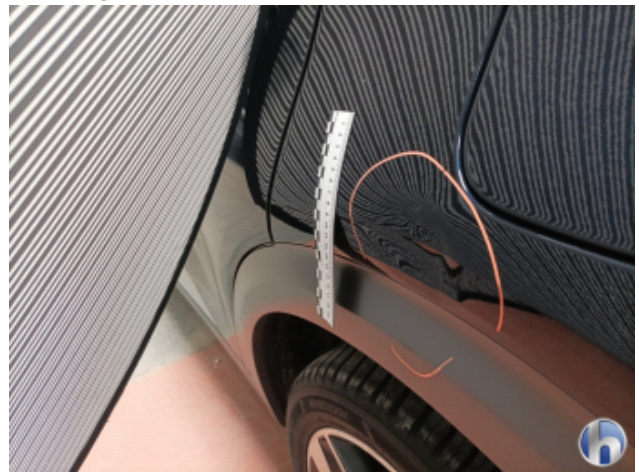
2. Seitenwand - Hinten - Links
Beschädigt - Instandsetzen und Lackieren

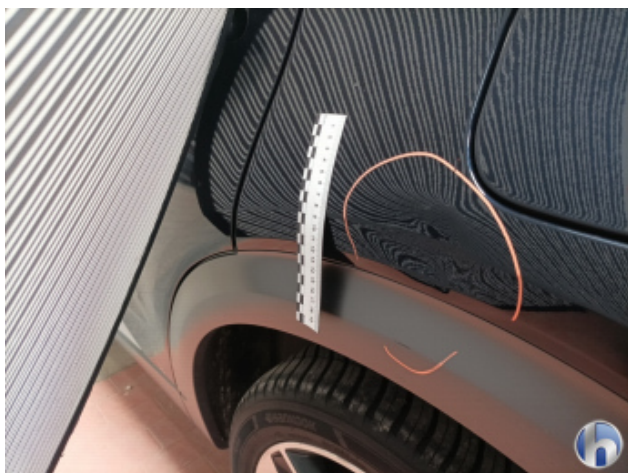
2. Seitenwand - Hinten - Links
Beschädigt - Instandsetzen und Lackieren

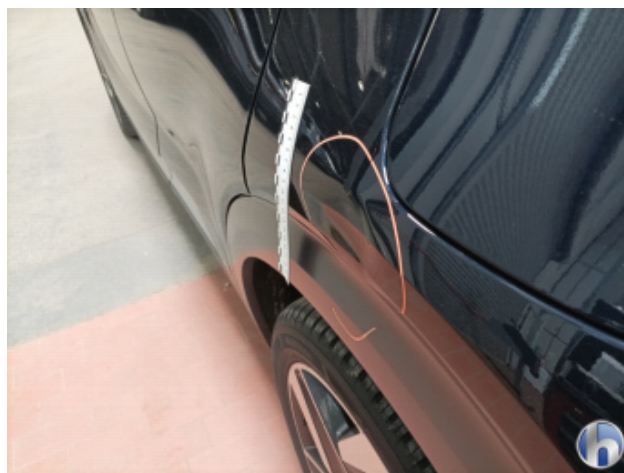
2. Seitenwand - Hinten - Links
Beschädigt - Instandsetzen und Lackieren

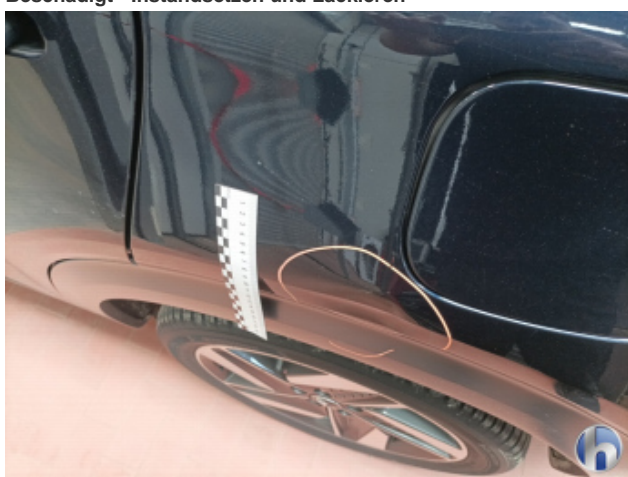
2. Seitenwand - Hinten - Links
Beschädigt - Instandsetzen und Lackieren

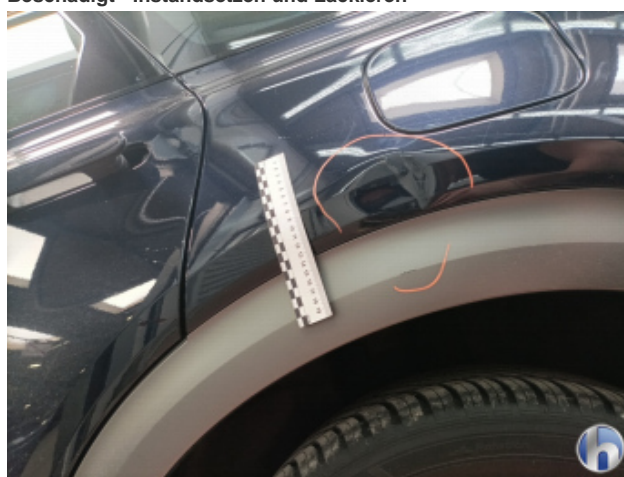
2. Seitenwand - Hinten - Links
Beschädigt - Instandsetzen und Lackieren
