# Zustandsbericht

Protokollnummer: 47039872  
Auftrags-Nr / Referenz: 50436355  
Besichtigungsdatum: 07.08.2026

| Hersteller / Modell | BYD ATTO 3 Design | | |

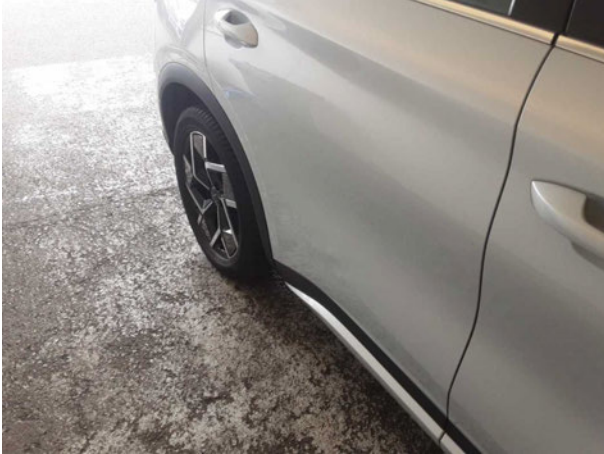
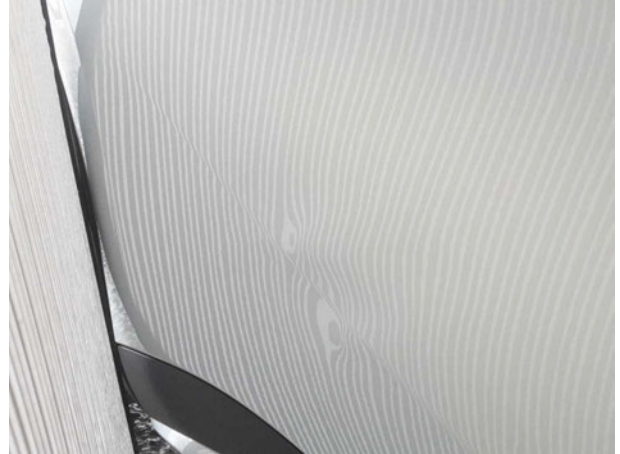
| Nr. | Bauteilgruppe | Beschreibung |
|---|---|---|
| 1 | Tür hinten rechts | Tür - Delle(n) - sanft instandsetzen |

**Beschädigung #1:** Tür hinten rechts: Tür - Delle(n) - sanft instandsetzen

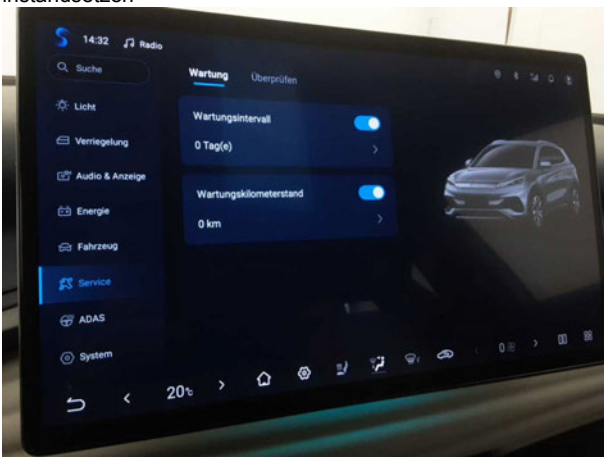
| Nr. | Bauteilgruppe | Beschreibung |
|---|---|---|
| 2 | Sonstiges | Inspektion/Wartung - fällig - durchführen |

**Beschädigung #2:** Sonstiges: Inspektion/Wartung - fällig - durchführen

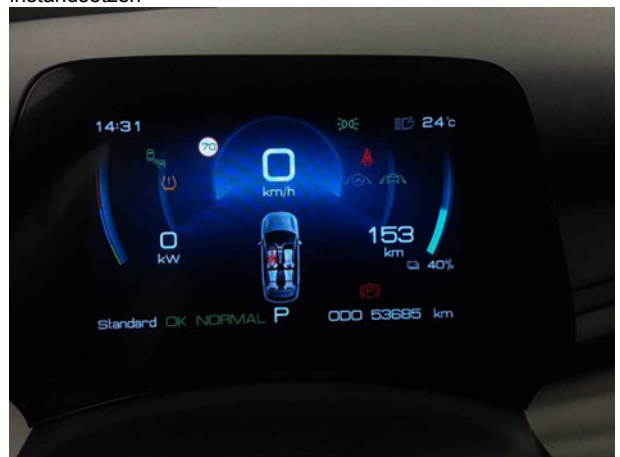
| Nr. | Bauteilgruppe | Beschreibung |
|---|---|---|
| 3 | Unterlagen | Serviceheft (fehlt - Wartung - 30000km/24Monate – kein Nachweis) - entspricht nicht den Herstellervorgaben - Wertminderung |

**Beschädigung #3:** Unterlagen: Serviceheft (fehlt - Wartung - 30000km/24Monate – kein Nachweis) - entspricht nicht den

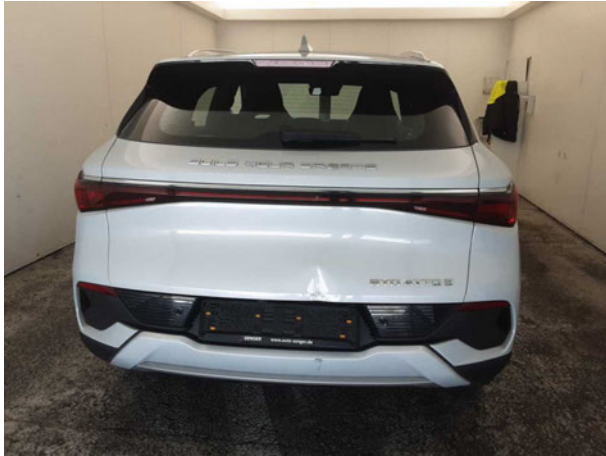
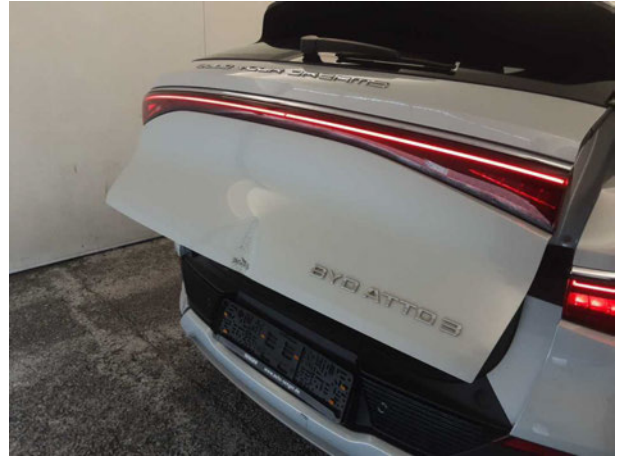
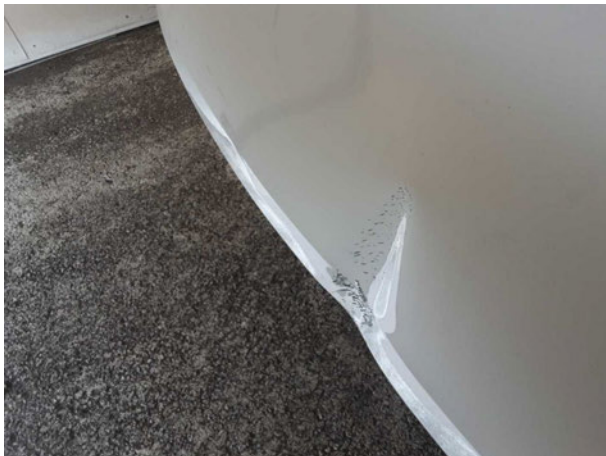
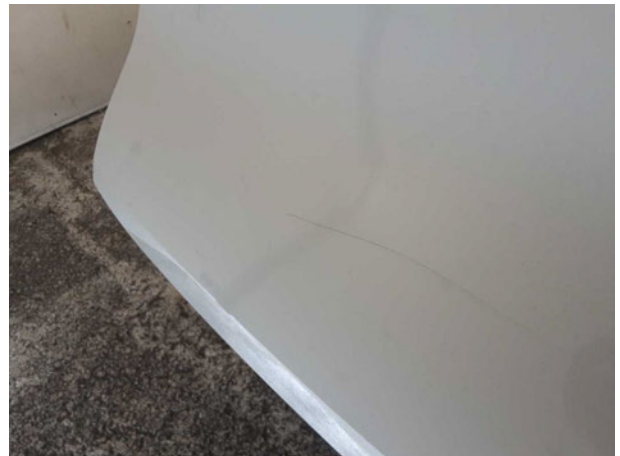
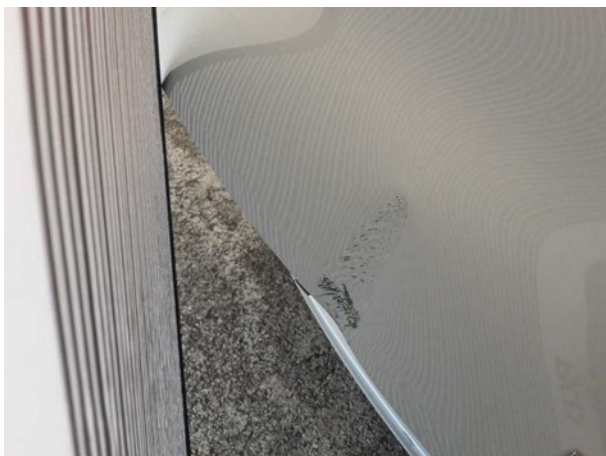
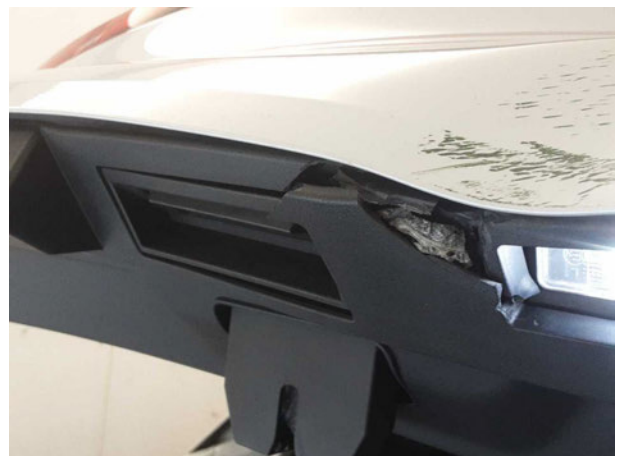
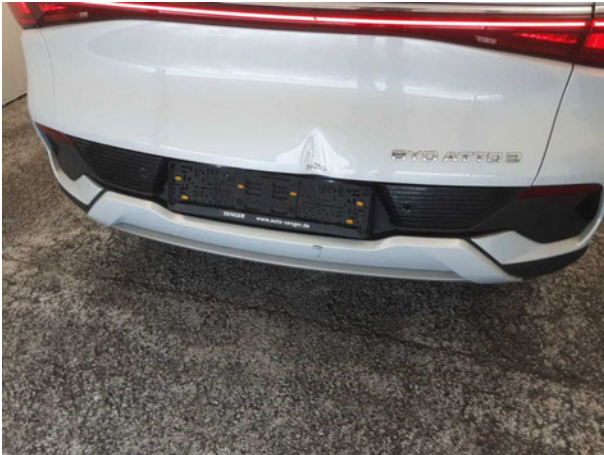
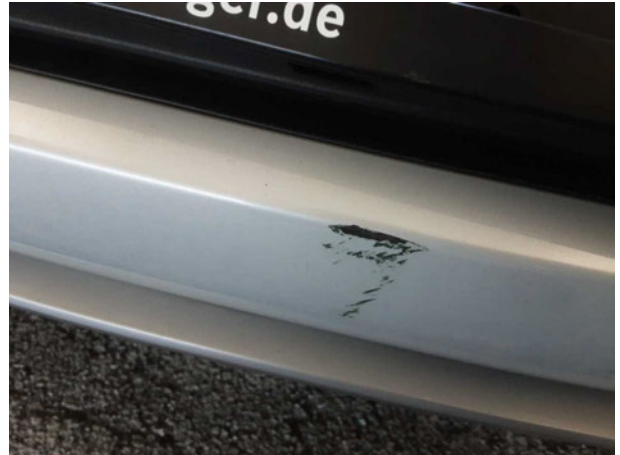
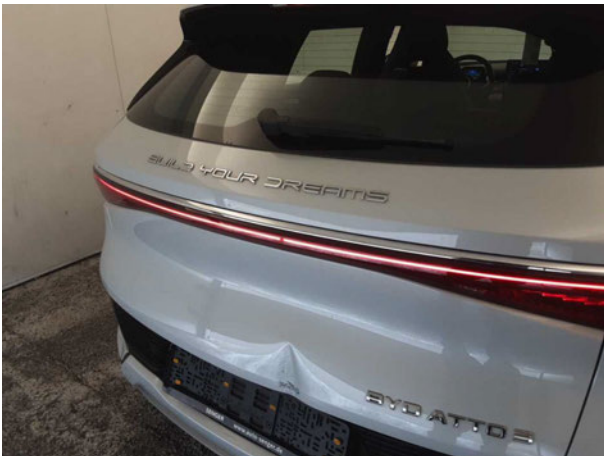
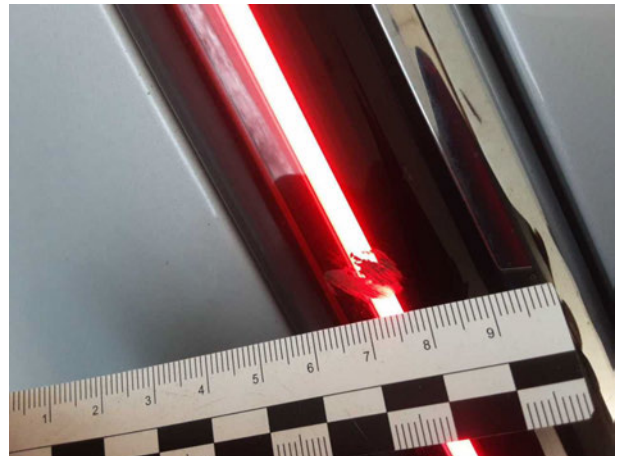
| Nr. | Schadenort | Wertminderung |
|---|---|---|
| 1 | Heck | |

- Das Fahrzeug befand sich zum Besichtigungszeitpunkt im beschädigten, nicht demontierten Zustand. Schadenausweitung möglich, Zusatzkosten können entstehen

Unfall 1: Heck
