# Lynk & Co 01

## Informazioni Veicolo

Marca:	<b>Lynk &amp; Co</b>	Targa:	
Cambio:		Colore esterno:	<b>Nero</b>
Modello:	<b>01</b>	N. Telaio:	<b>L6TCX2E76PE041323</b>
Carburante:	<b>Benzina</b>	Potenza:	
Versione:		Data di immatricolazione	<b>17/04/2023</b>
Chilometraggio:	<b>28830 km</b>	Numero di porte:

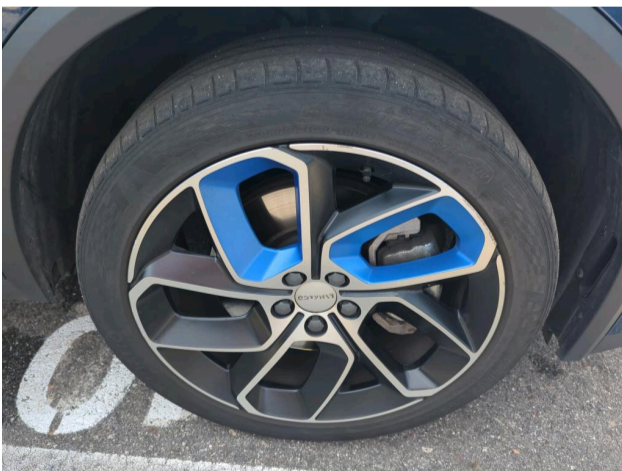
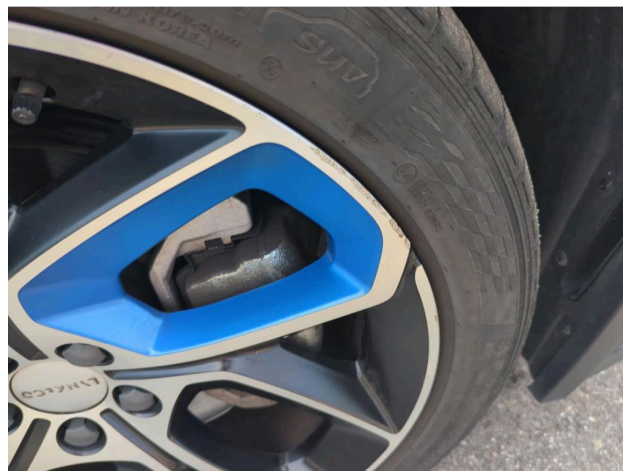
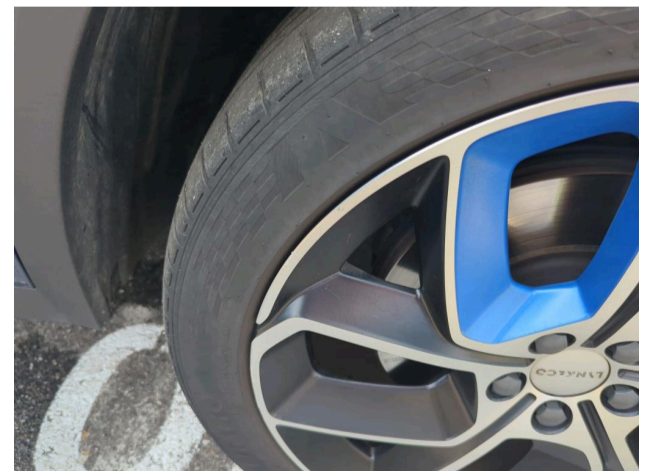
### Cerchio lega bicolore / policromo ant. Dx

Graffiature

Riparare / sostituire (somma forfettaria)

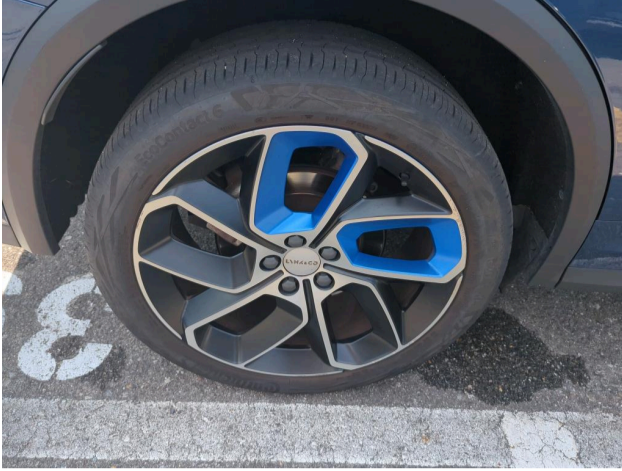
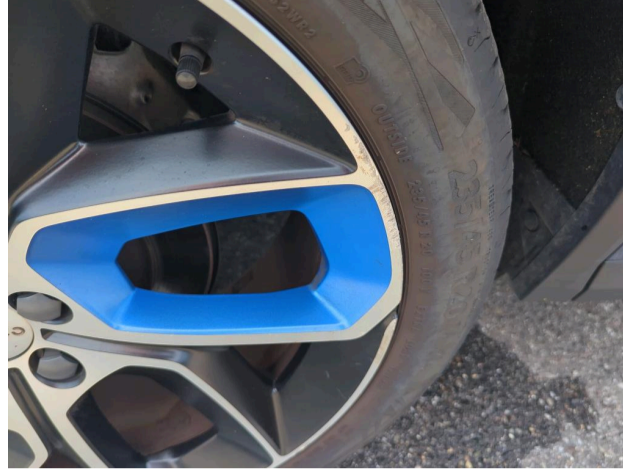
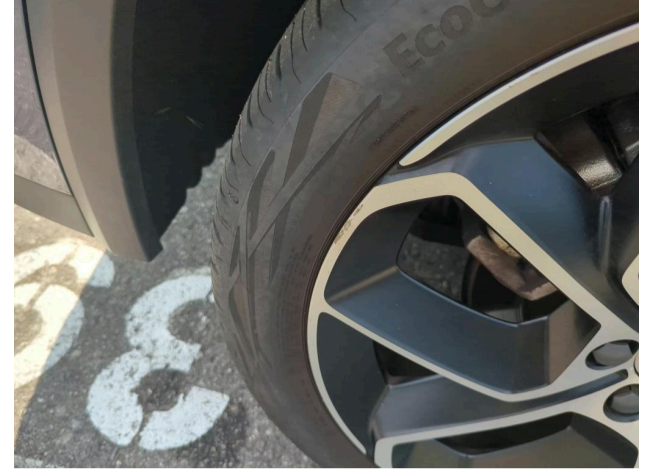
**Cerchio lega bicolore / policromo post. Dx**

Graffiature

Riparare / sostituire (somma forfettaria)

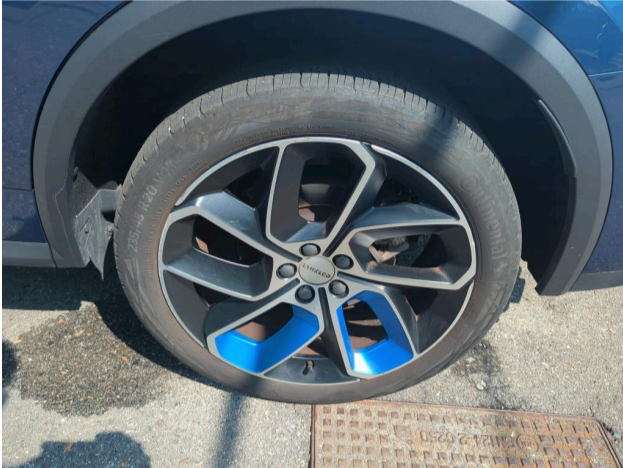
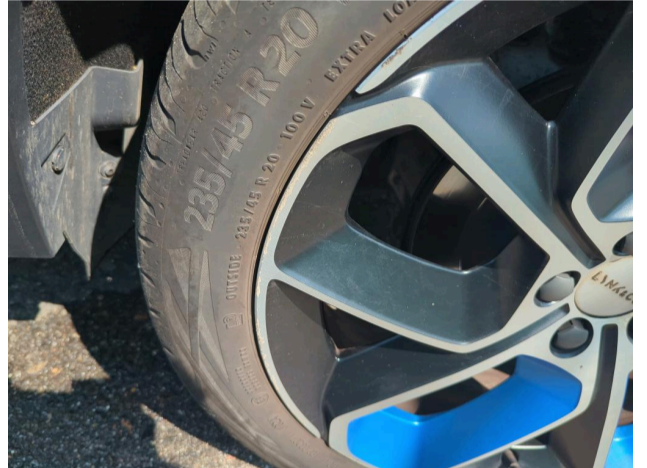
**Cerchio lega bicolore / policromo post. Sx**

Graffiature

Riparare / sostituire (somma forfettaria)

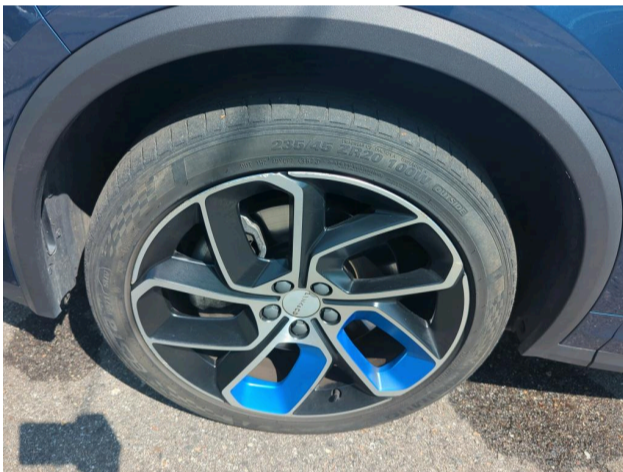
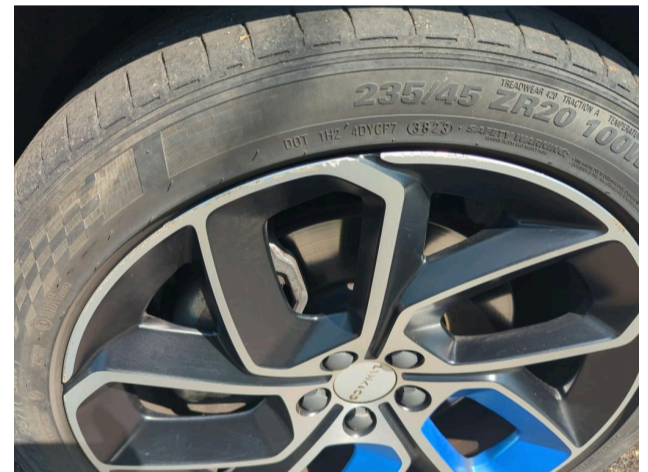
**Cerchio lega bicolore / policromo ant. Sx**

Graffiature

Riparare / sostituire (somma forfettaria)

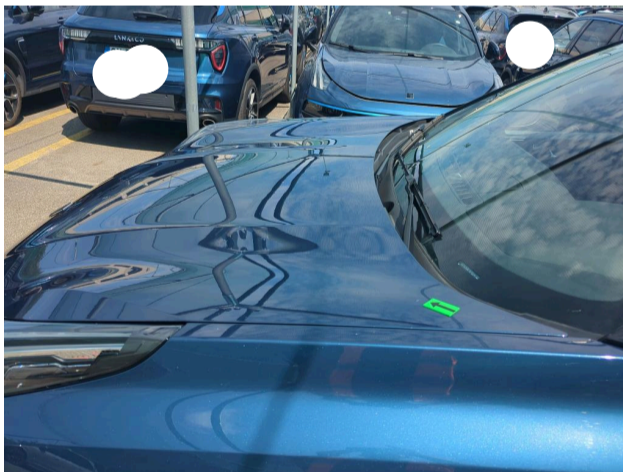
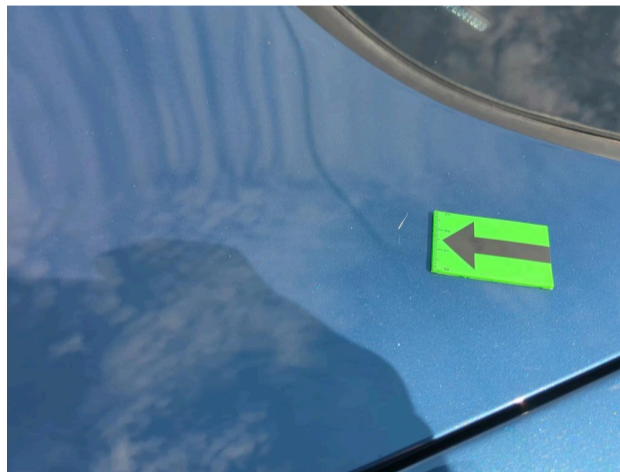
**Cofano anteriore**

Graffiature

Verniciatura

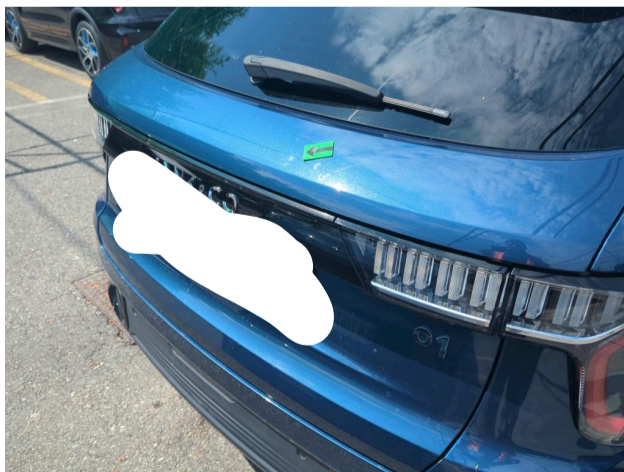
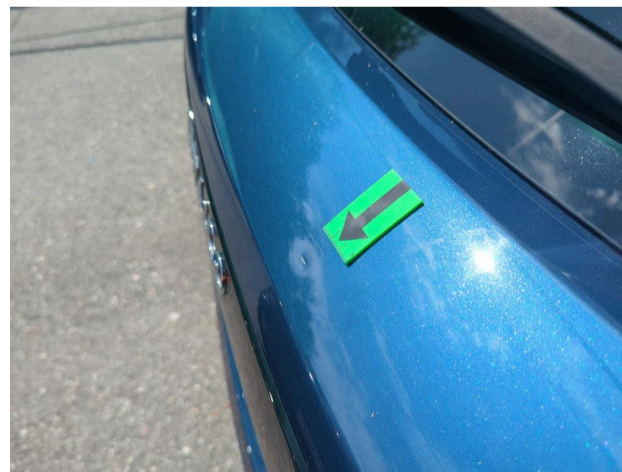
**Cofano Post.**

Ammaccatura e graffio

Riparare e dipingere

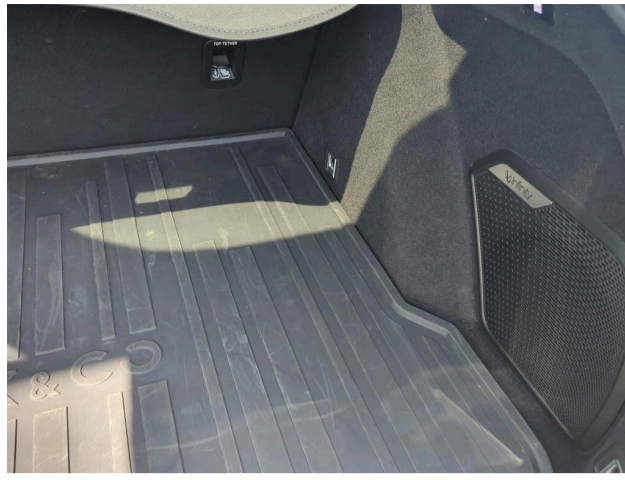
**Kit di riparazione pneumatici**

Mancanza

Riparare / sostituire (somma forfettaria)

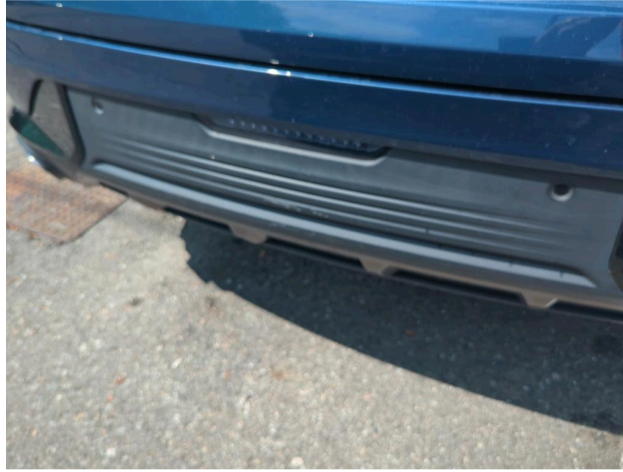
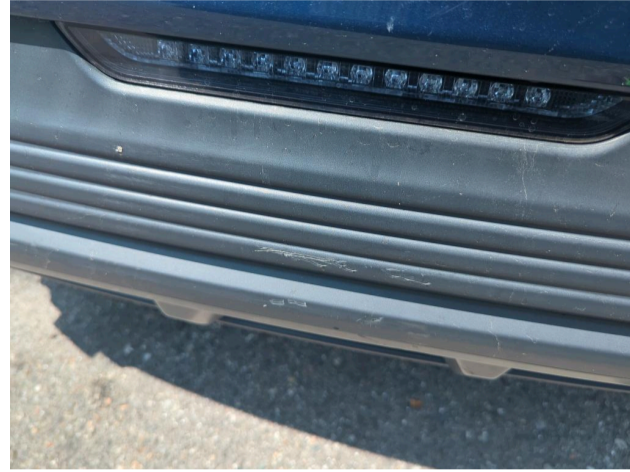
**Modanatura paraurti Post.**

Graffiature

Sostituire

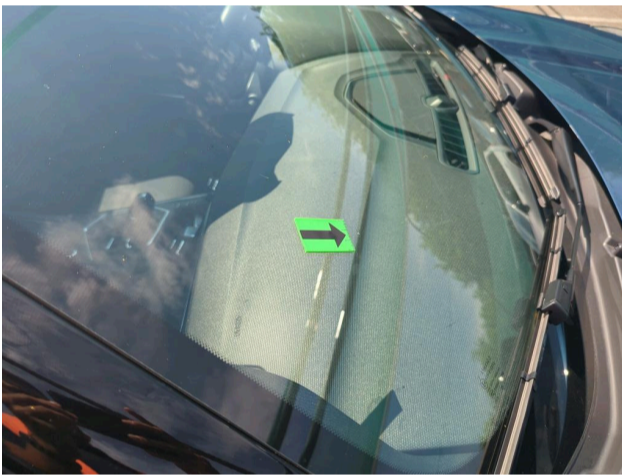
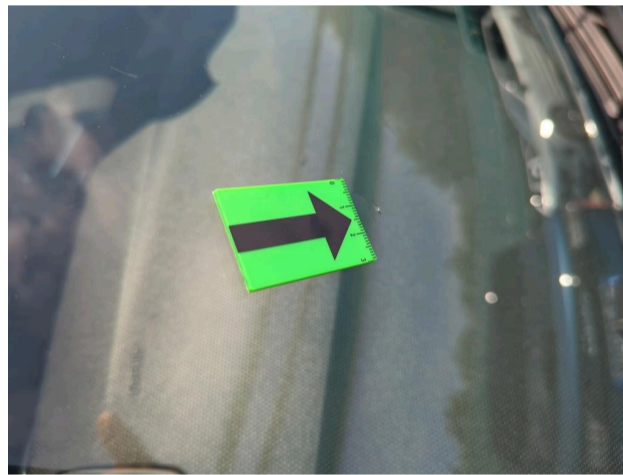
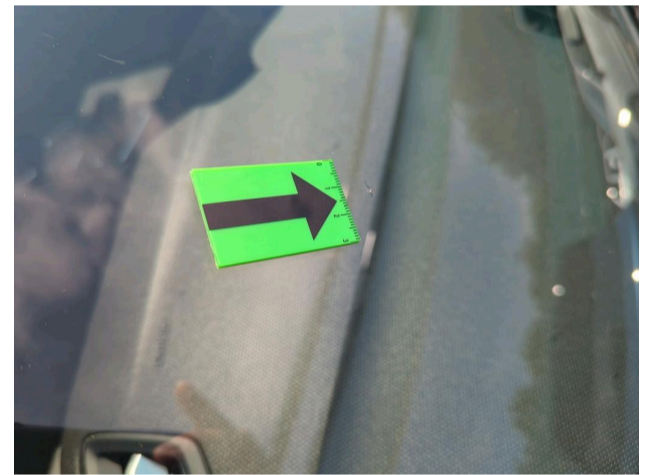
**Parabrezza**

Rotto

Sostituire

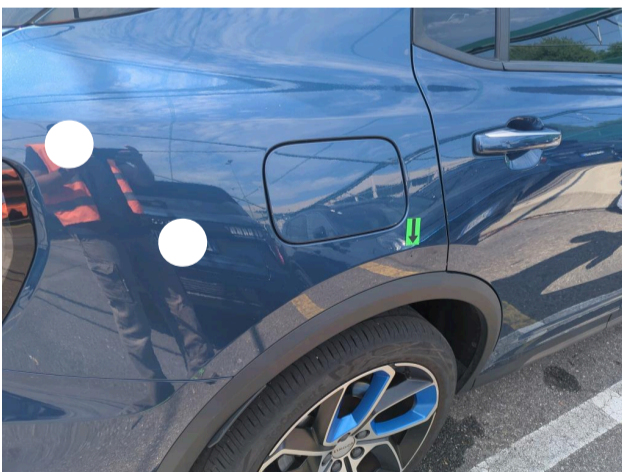
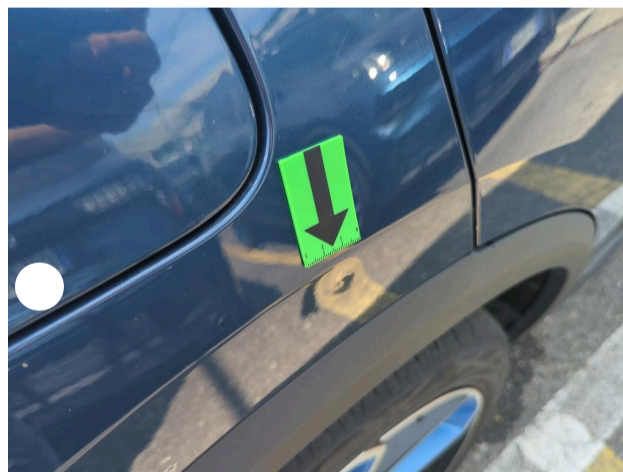
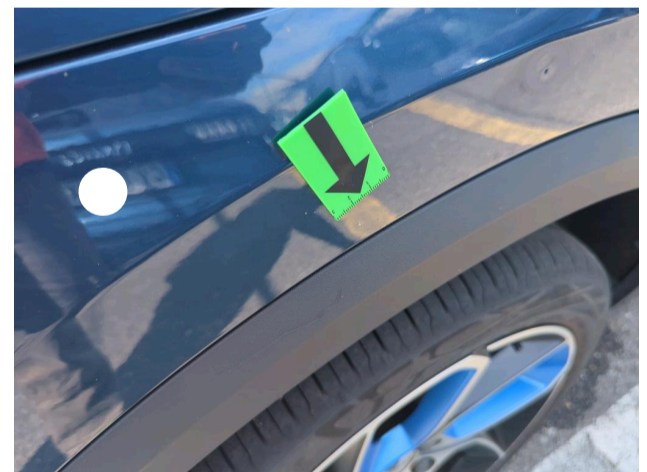
**Parafango post. Dx**

Ammaccatura e graffio

Riparare e dipingere

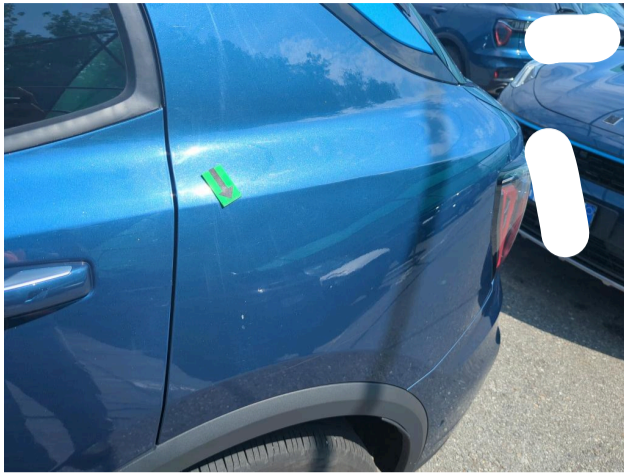
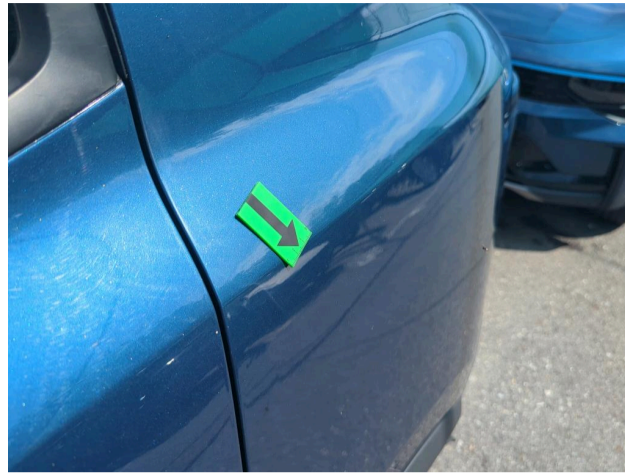
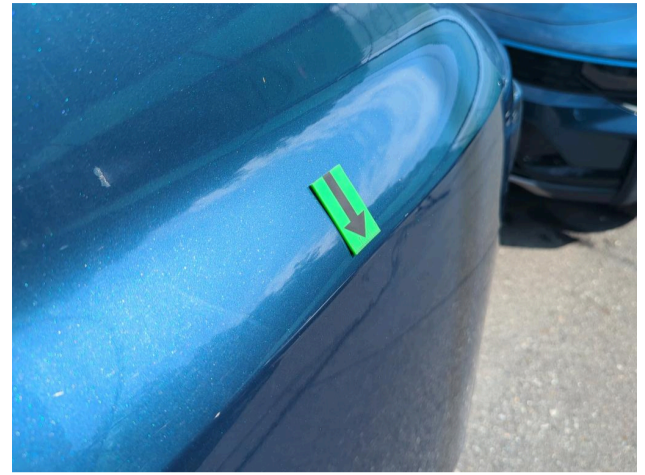
**Parafango post. Sx**

Ammaccatura

Riparare e dipingere

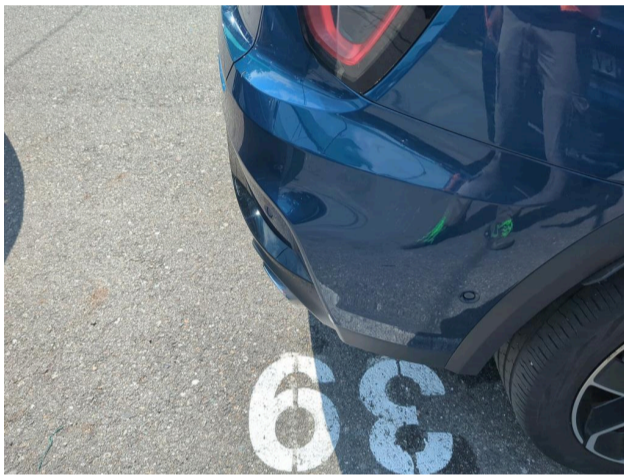
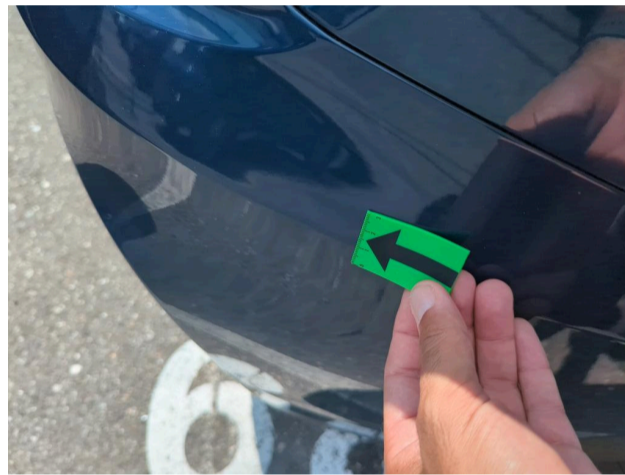
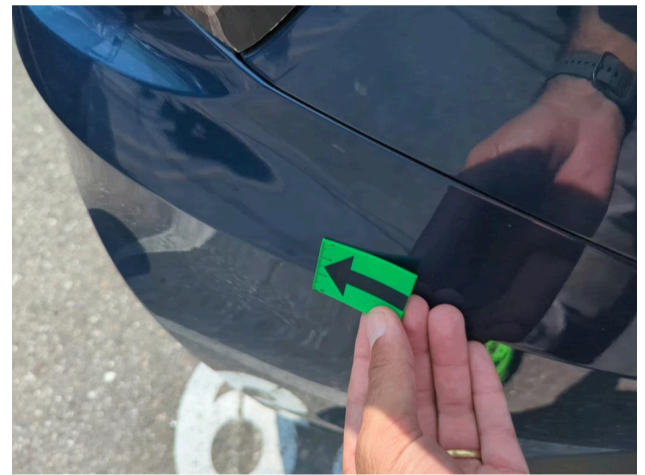
**Paraurti post.**

Riparazione impropria

Verniciatura
