Zustandsbericht / Minderwertgutachten

Auftraggeber: Mobility Concept GmbH, Grünwalder Weg 34, 82041 Oberhaching
 Besichtigung: 09.06.2026

Erstzulassung	26.05.2023	Letzte Zulassung	26.05.2023
Hersteller	MAZDA	Typ / Verkaufsbez.	MX-30 e-SKYACTIV EV AD`VANTAGE
Aufbauart	Geländewagen	Türen	5
Sitzplätze	5	Fahrzeug-Ident.-Nr.	JMZDR1WBJ00206259
HSN / TSN	7118 / All	Schlüssel-Nr.	40373527
Km-Stand abgelesen	14984	Nächste HU §29 StVZO	04 / 2028
Energiequelle / Kraftstoff	Elektro	Leistung (kW)	81
Schadstoffklasse:	2017/1151;WLTP;reine Elektrofz	Antriebsart	Frontantrieb
Getriebe	Automatik /	Felgen	Leichtmetall
Farbe	Weiß / Uni	Polster / Farbe	Teilleder / schwarz/braun

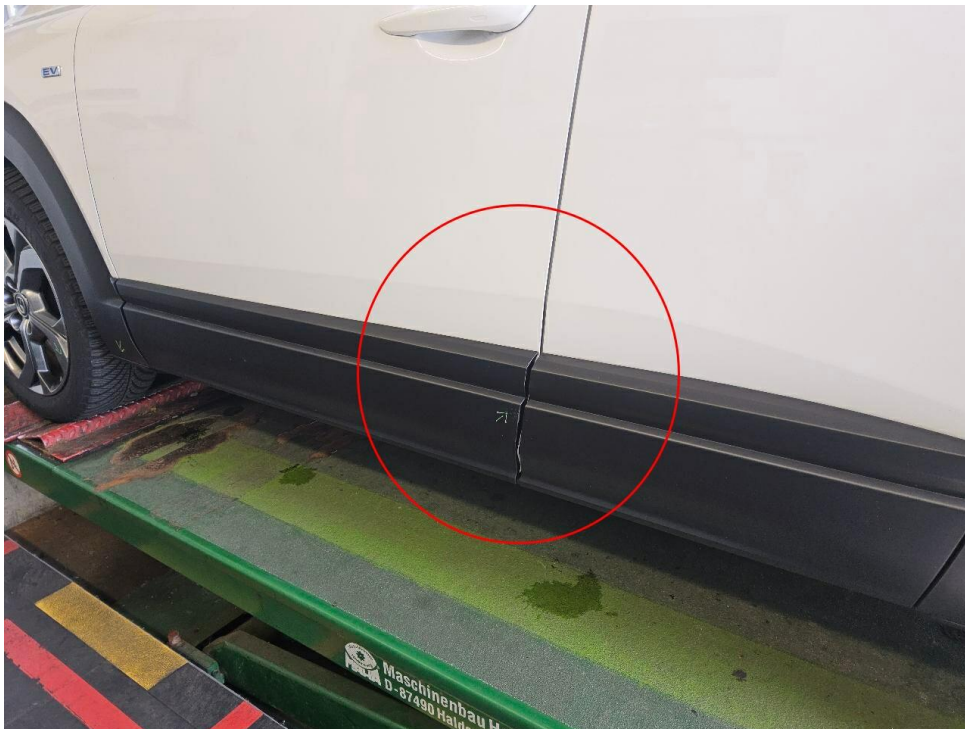
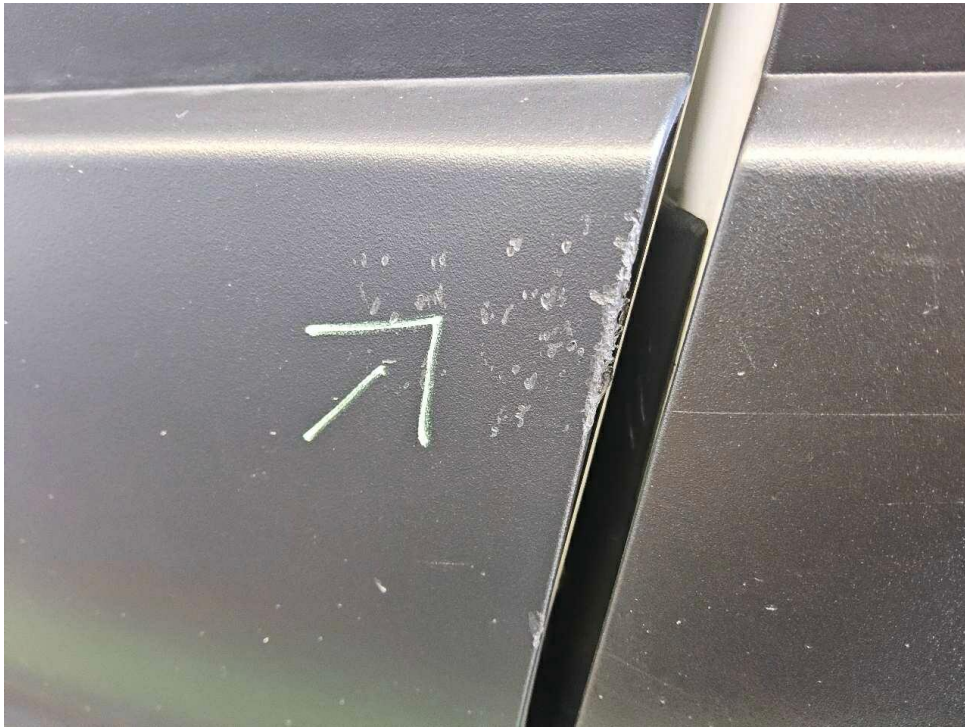
Bild 14 : Türkantenschutz vorne links, verschrammt

Bild 15 : Türkantenschutz vorne links, verschrammt

1. Türkantenschutz vorne links, verschrammt, erneuern (Bild 14, 15)
2. Streifschaden vorne rechts (Stoßfänger, Radlaufblende), erneuern (Bild 16, 17, 18, 19)
3. Seitenteil hinten links Lackierung, zerkratzt, polieren (Bild 20, 21)
4. Tür hinten links Einstieg Lackierung, verschrammt, smart repair (Bild 22, 23)

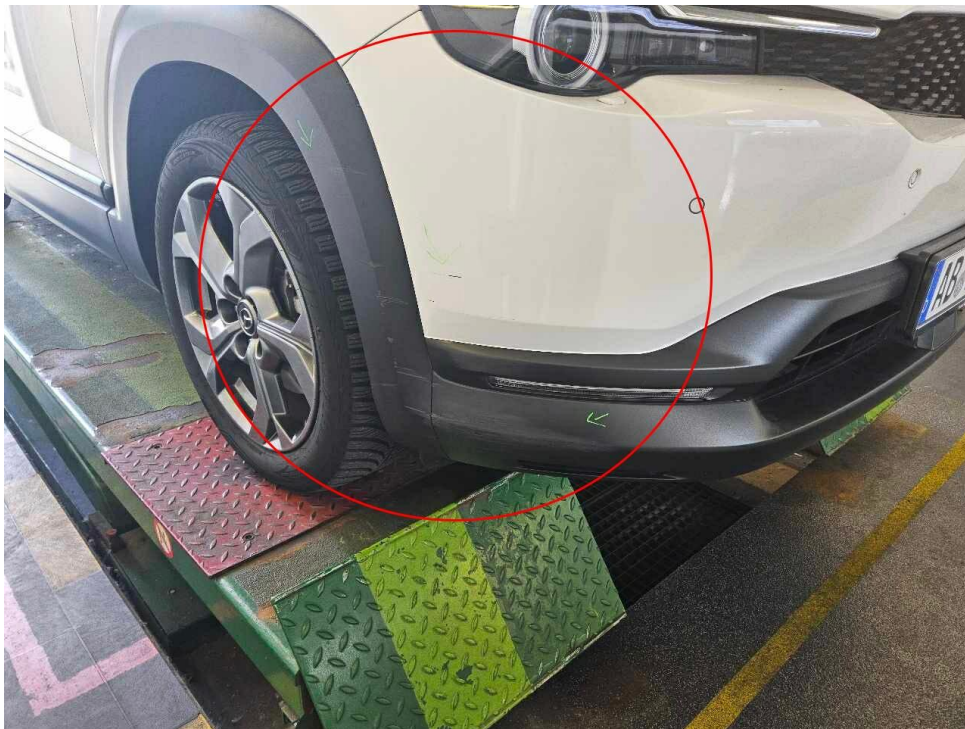
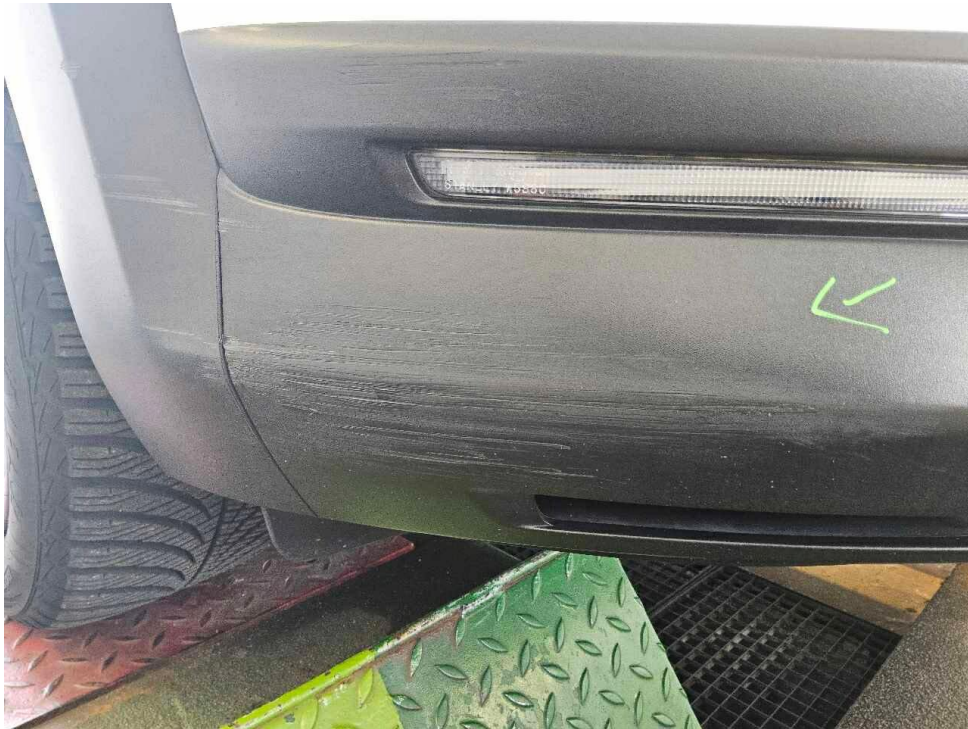
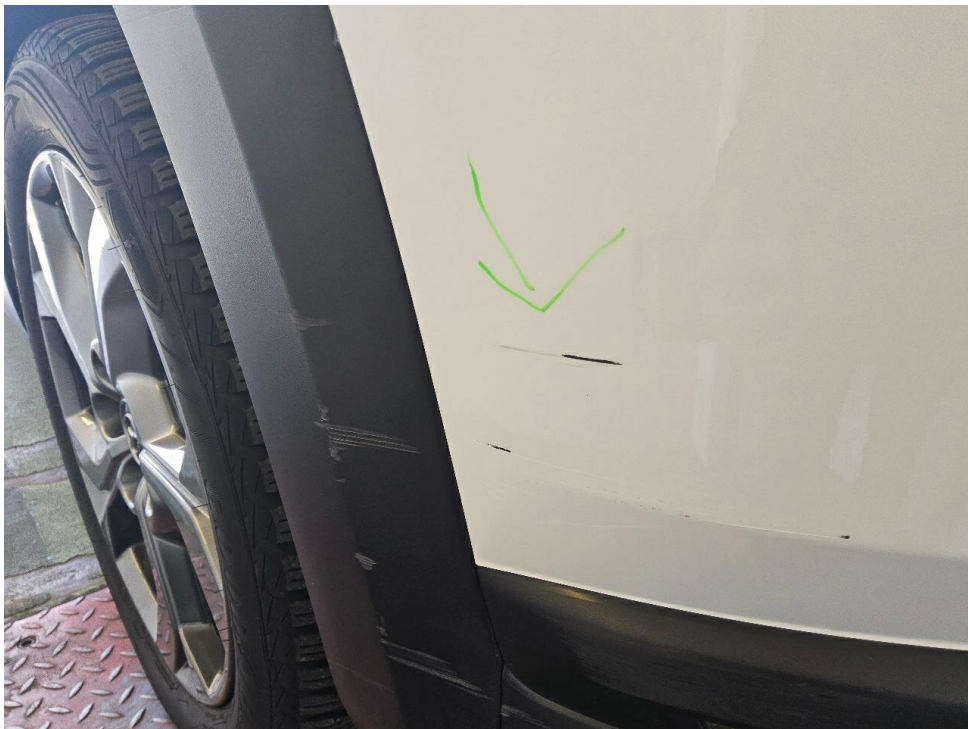
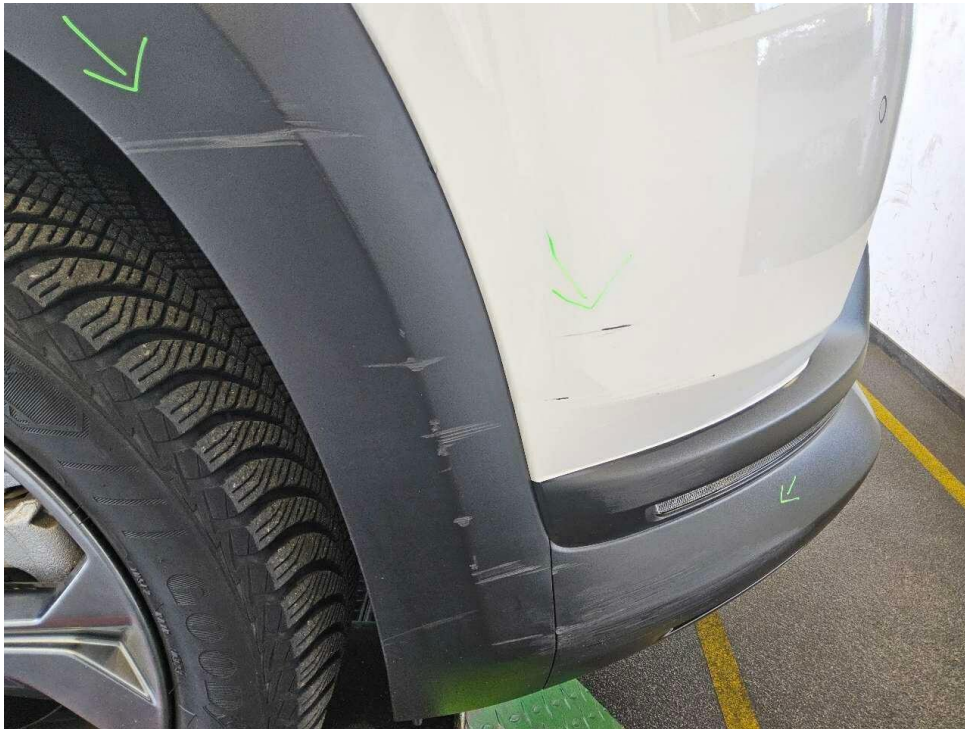
Bild 16 : Streifschaden vorne rechts (Stoßfänger,Radlaufblende)

Bild 17 : Streifschaden vorne rechts (Stoßfänger,Radlaufblende)

Bild 18 : Streifschaden vorne rechts (Stoßfänger,Radlaufblende)

Bild 19 : Streifschaden vorne rechts (Stoßfänger,Radlaufblende)

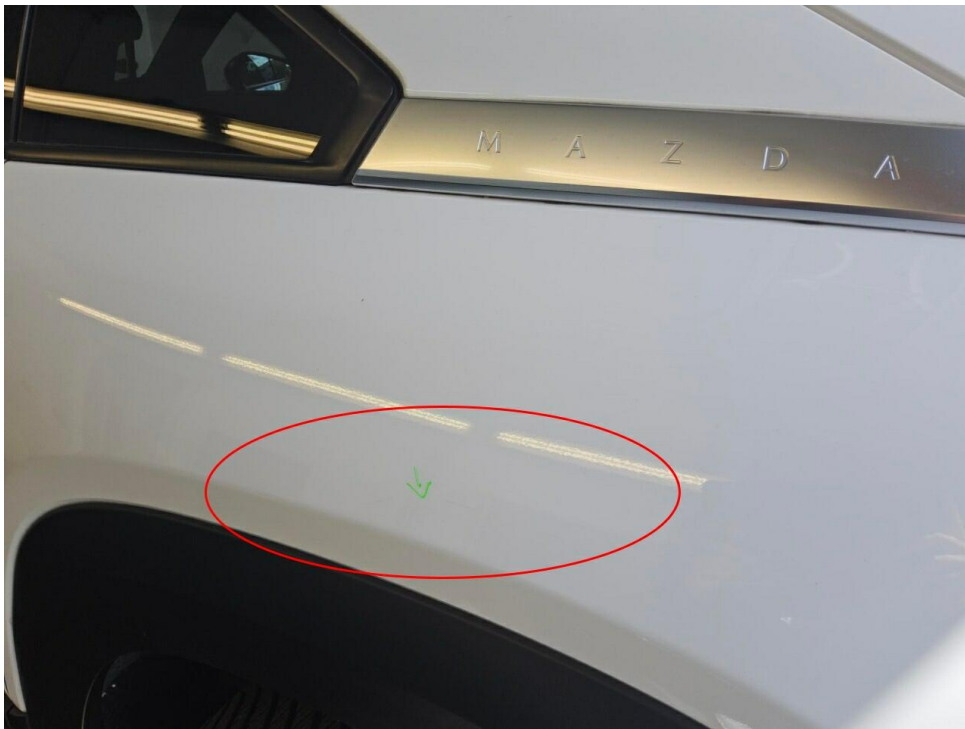
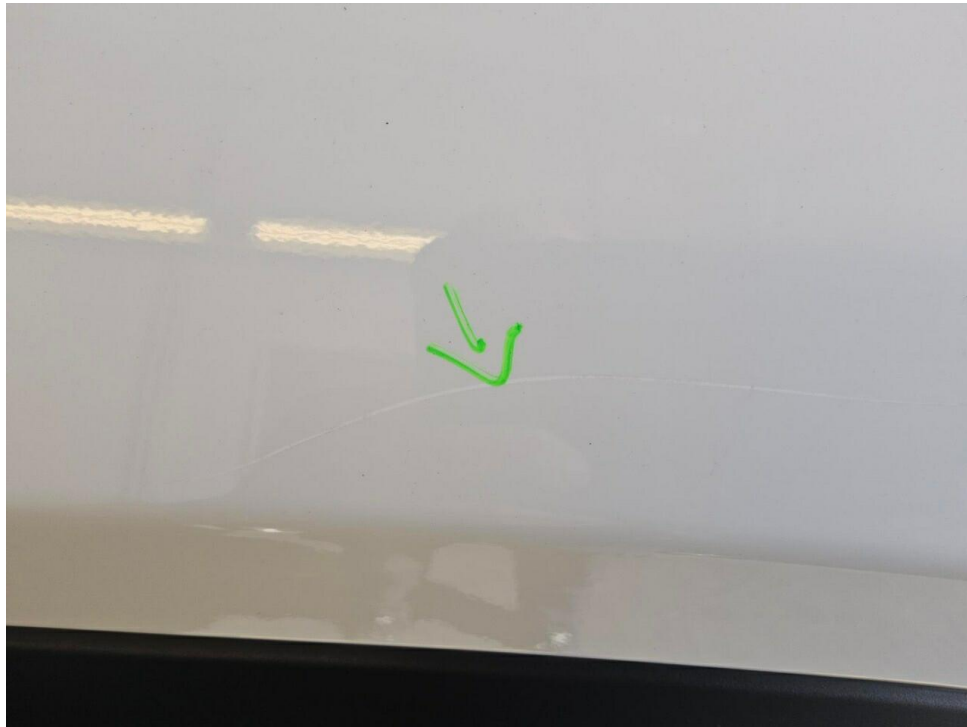
Bild 20 : Seitenteil hinten links Lackierung, zerkratzt, polieren

Bild 21 : Seitenteil hinten links Lackierung, zerkratzt, polieren

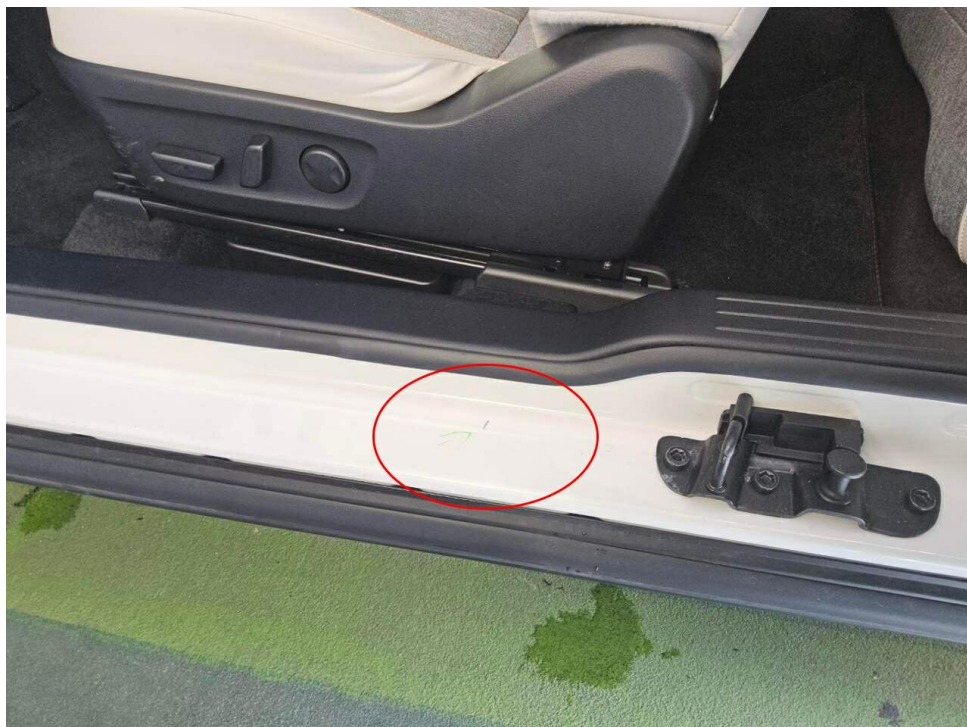
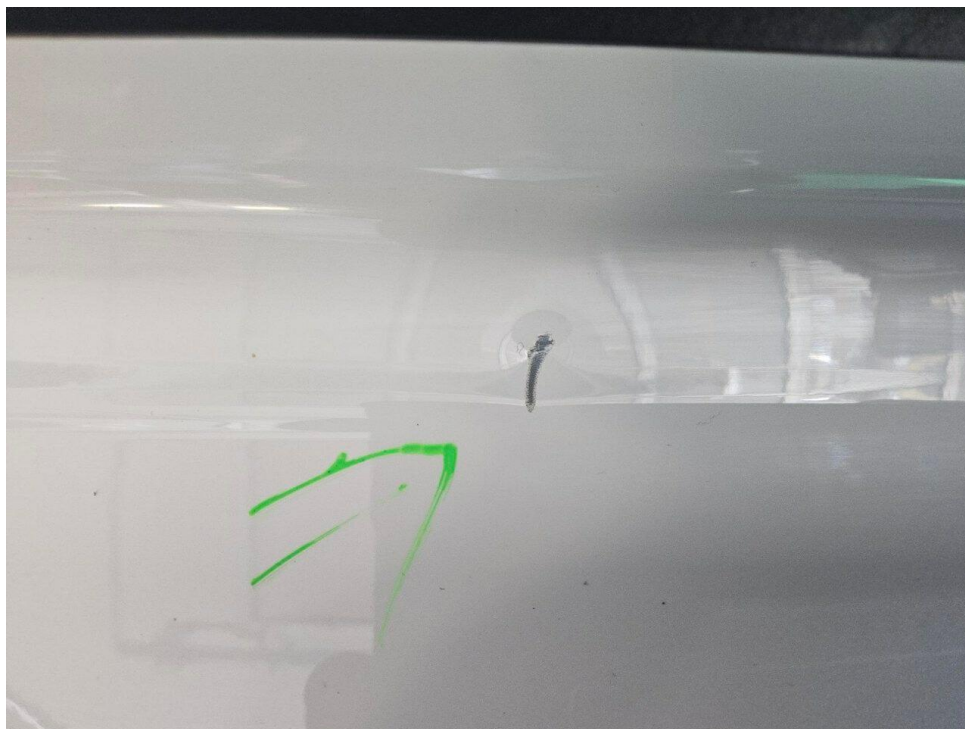
Bild 22 : Tür hinten links Einstieg Lackierung, verschrammt, smart repair

Bild 23 : Tür hinten links Einstieg Lackierung, verschrammt, smart repair
