# Zustandsbericht

Protokollnummer: 45862901  
Auftrags-Nr / Referenz: 77010812  
Besichtigungsdatum: 27.05.2026

| Hersteller / Modell | Mazda CX-5 SKYACTIV-D 184 SCR AWD Aut. Takumi | | |
| Kennzeichen | MG-SC 212 | Fahrgestellnummer | JMZKFGW2A90379764 |

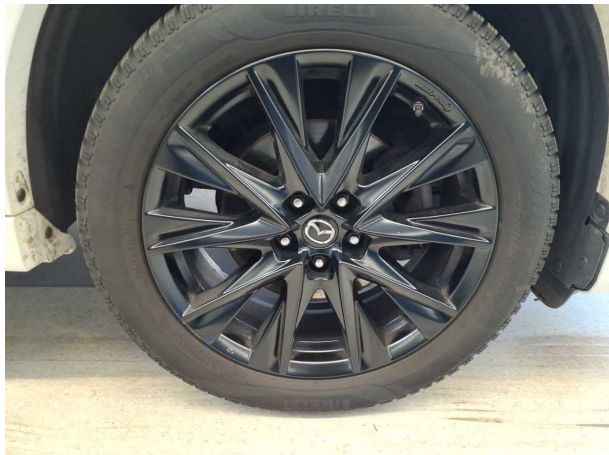
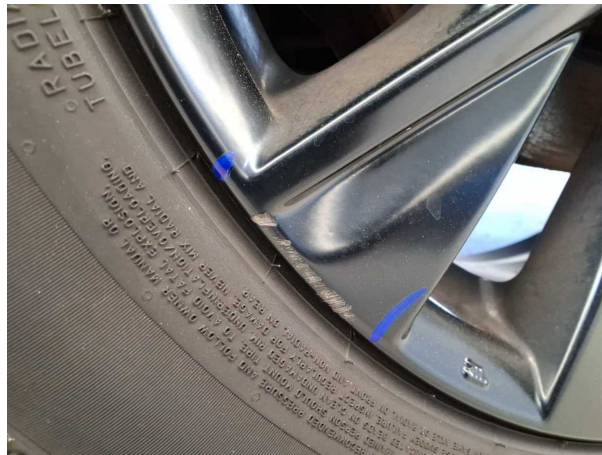
| Nr. | Bauteilgruppe | Beschreibung |
|---|---|---|
| 1 | Rad/Reifen | Leichtmetallfelge vorn rechts - Kratzer |

**Beschädigung #1:** Rad/Reifen: Leichtmetallfelge vorn rechts - Kratzer

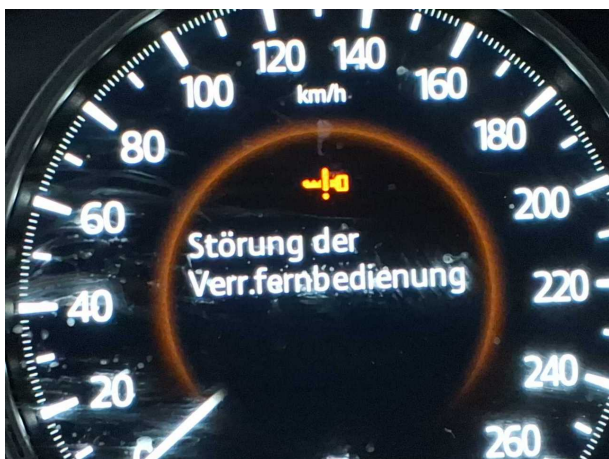
| Nr. | Bauteilgruppe | Beschreibung |
|---|---|---|
| 2 | elektronische Systeme | elektronische Systeme (Störung der Fernbedienung) - elektrischer Fehler - befunden ggf. instandsetzen |

**Beschädigung #2:** elektronische Systeme: elektronische Systeme (Störung der Fernbedienung) - elektrischer Fehler - befunden ggf.

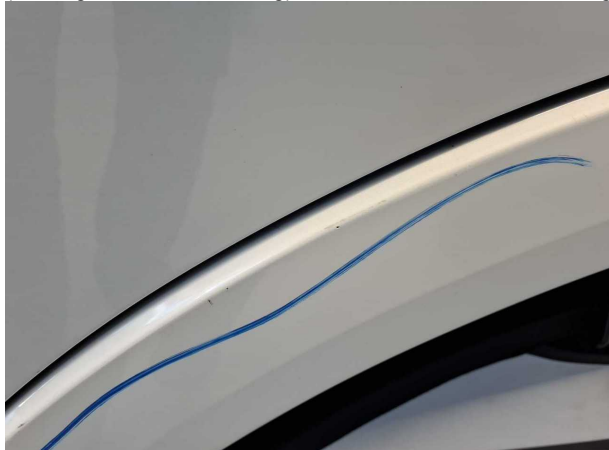
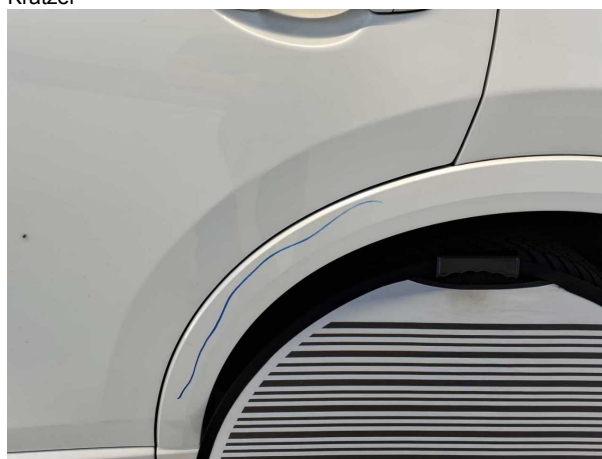
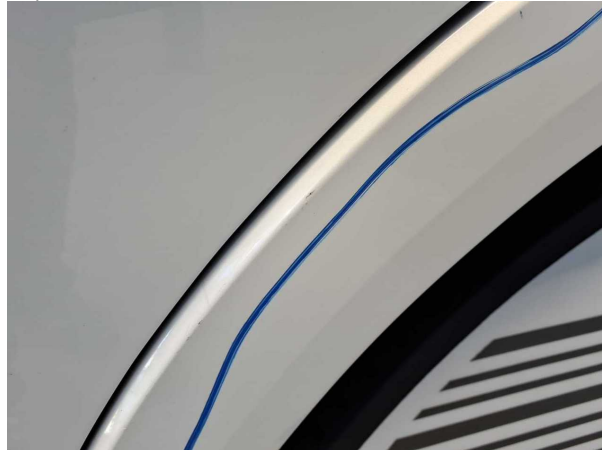
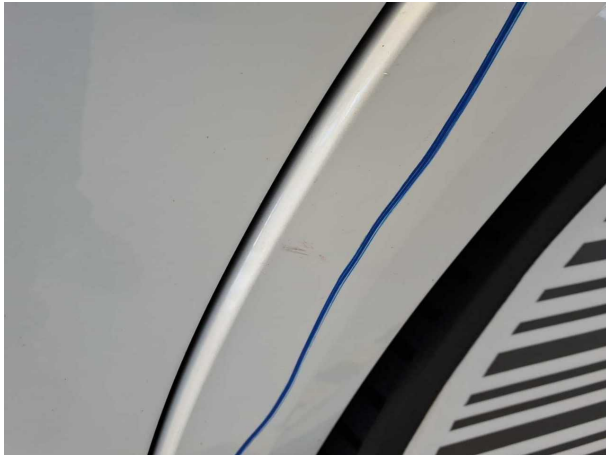
| Nr. | Bauteilgruppe | Beschreibung |
|---|---|---|
| 3 | Seitenwand links | Radlauf - Kratzer - Smart Repair |

**Beschädigung #3:** Seitenwand links: Radlauf - Kratzer - Smart Repair

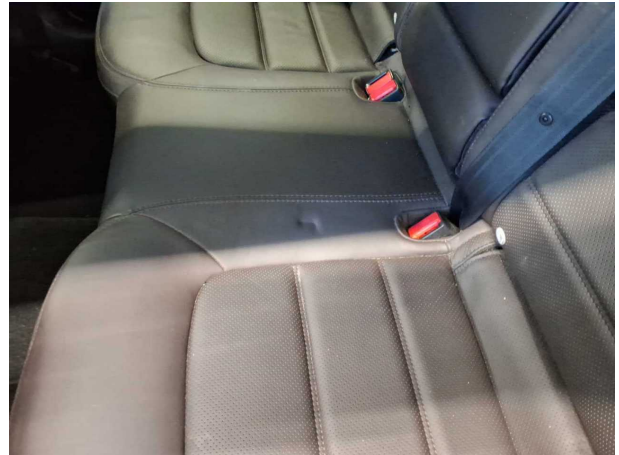
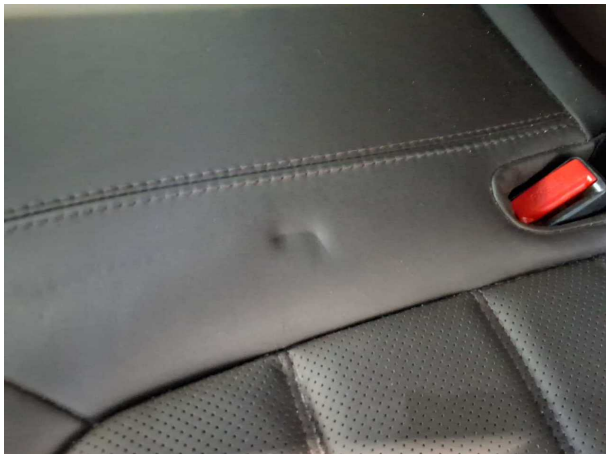
| Nr. | Bauteilgruppe | Beschreibung |
|---|---|---|
| 4 | Sitz hinten | Sitzbezug - verformt - Wertminderung |

**Beschädigung #4:** Sitz hinten: Sitzbezug - verformt - Wertminderung

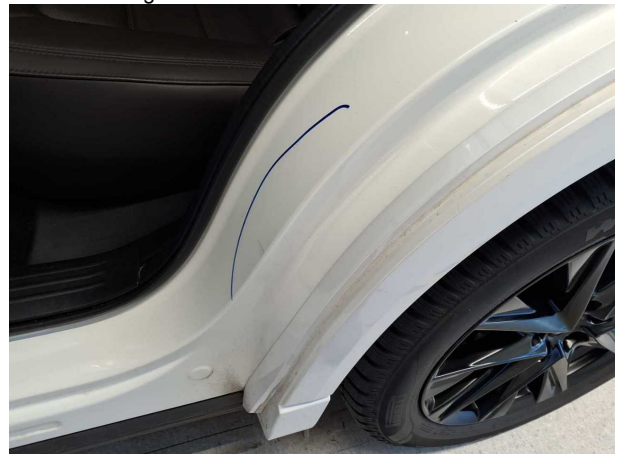
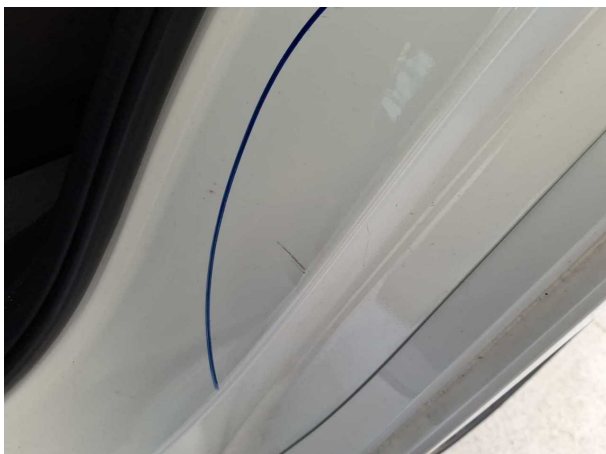
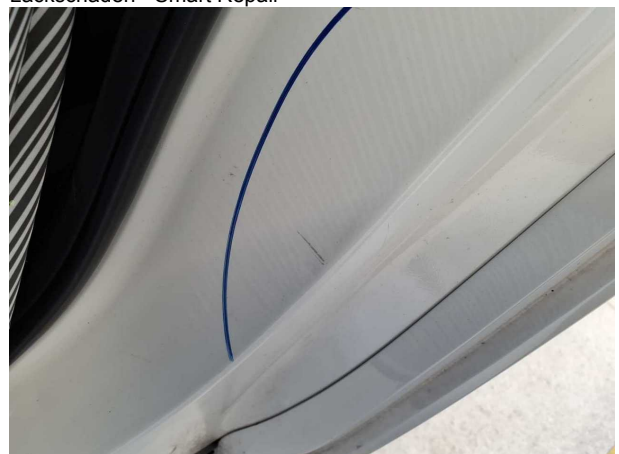
| Nr. | Bauteilgruppe | Beschreibung |
|---|---|---|
| 5 | Seitenwand links | Einstieg - Delle / Lackschaden - Smart Repair |

**Beschädigung #5:** Seitenwand links: Einstieg - Delle / Lackschaden - Smart Repair

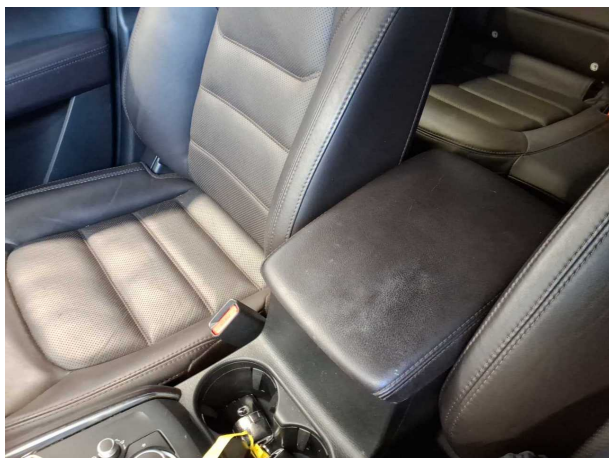
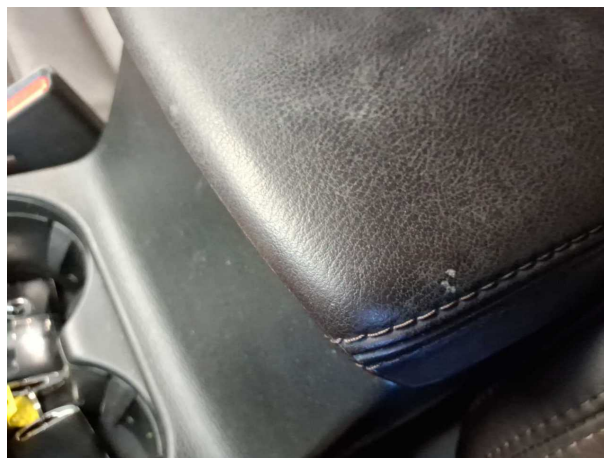
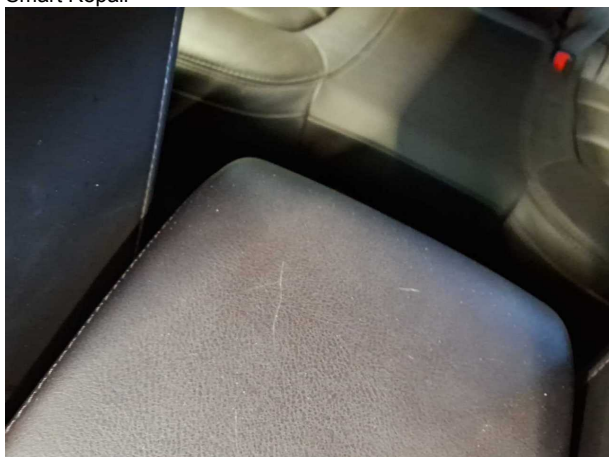
| Nr. | Bauteilgruppe | Beschreibung |
|---|---|---|
| 6 | Sitz hinten | Mittelarmlehne - verkratzt / verschürft - Smart Repair |

**Beschädigung #6:** Sitz hinten: Mittelarmlehne - verkratzt / verschürft - Smart Repair

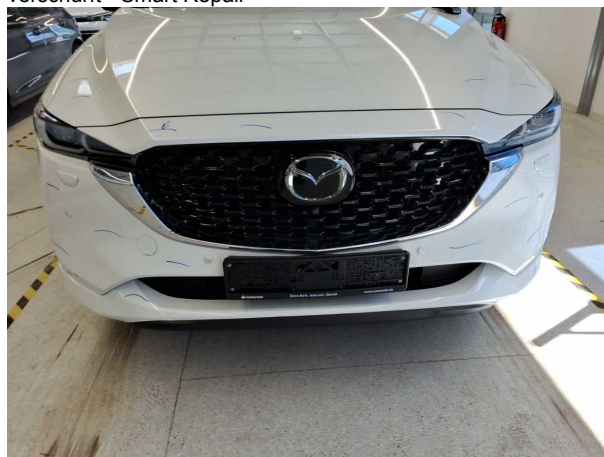
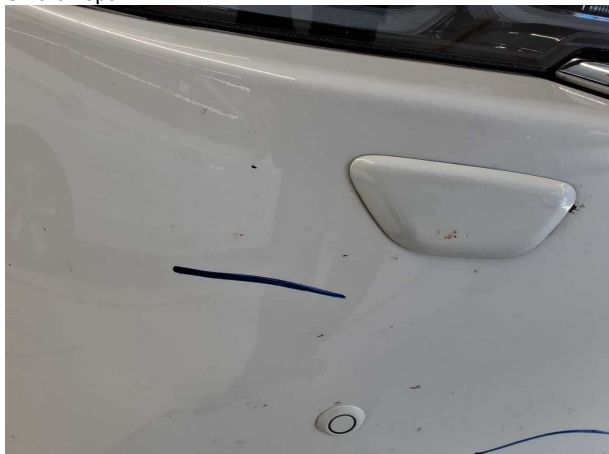
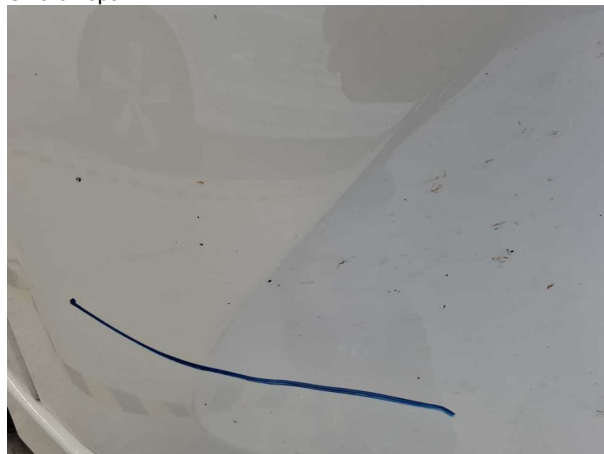
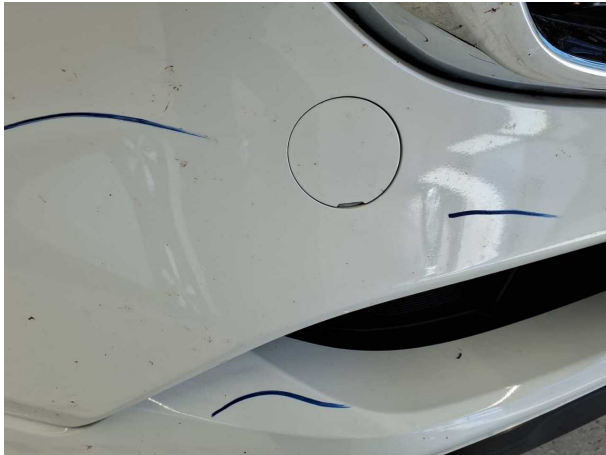
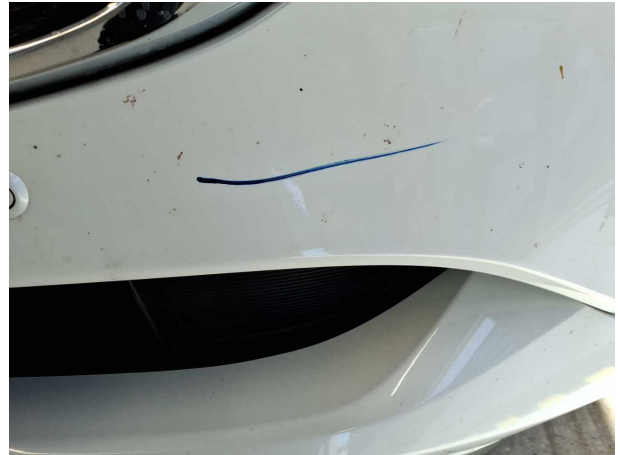
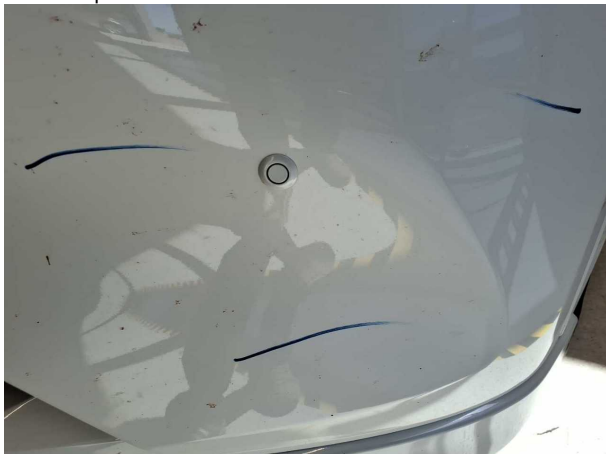
| Nr. | Bauteilgruppe | Beschreibung |
|---|---|---|
| 7 | Stoßfänger vorn | Stoßfänger vorn - Kratzer - Smart Repair |

**Beschädigung #7:** Stossfänger vorn: Stossfänger vorn - Kratzer - Smart Repair

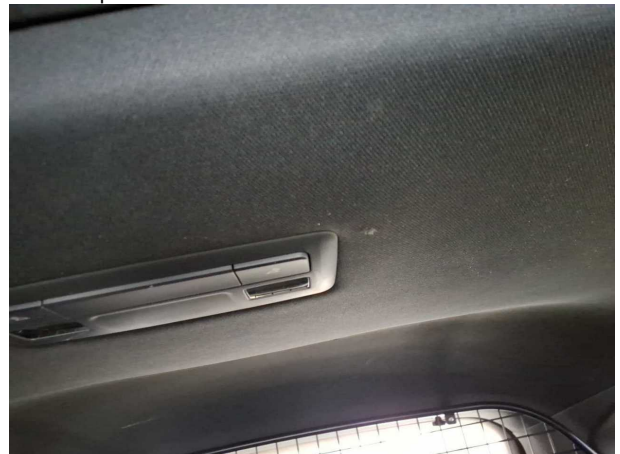
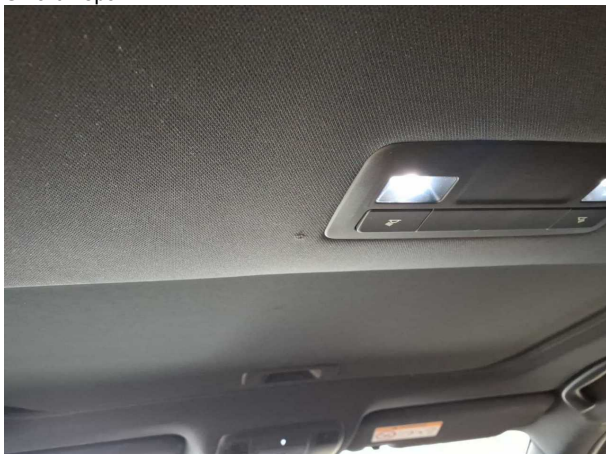
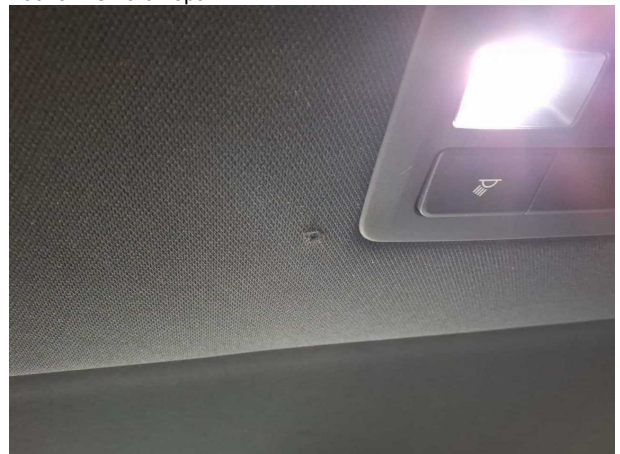
| Nr. | Bauteilgruppe | Beschreibung |
|---|---|---|
| 8 | Verkleidungen/Abdeckungen | Dachhimmel - Löcher - Smart Repair |

**Beschädigung #8:** Verkleidungen/Abdeckungen: Dachhimmel - Löcher - Smart Repair

**Beschädigung #8:** Verkleidungen/Abdeckungen: Dachhimmel - Löcher... - Smart Repair

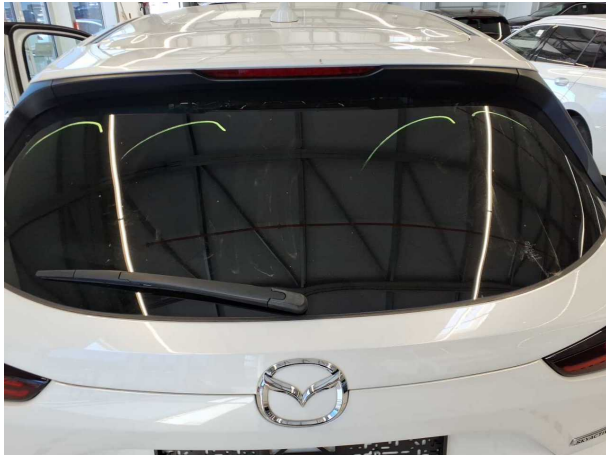
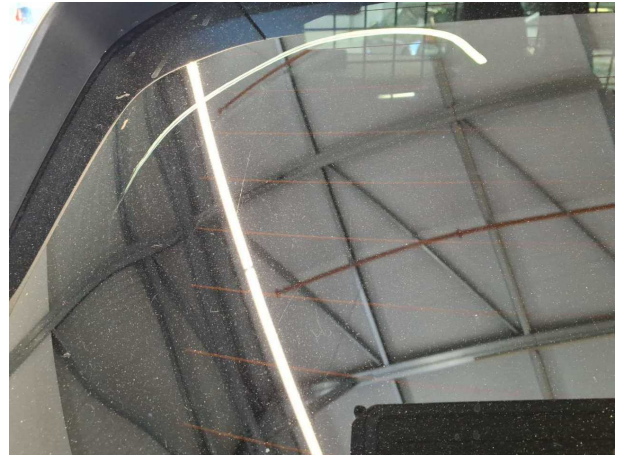
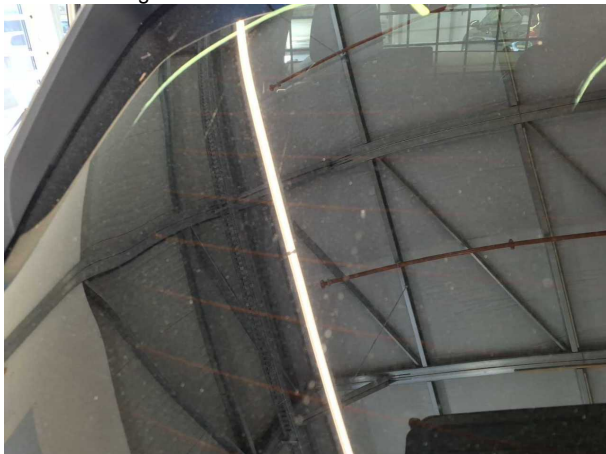
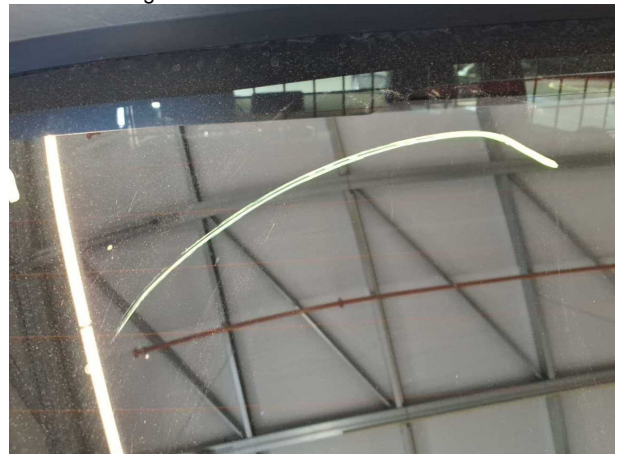
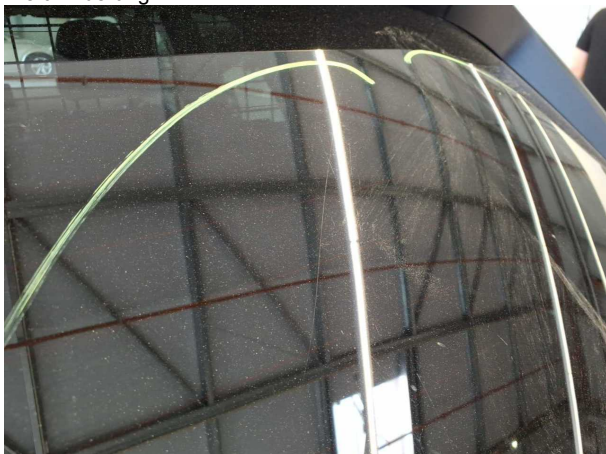
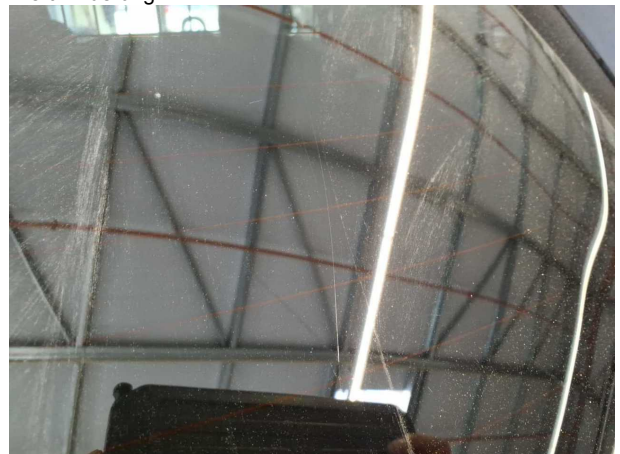
| Nr. | Bauteilgruppe | Beschreibung |
|---|---|---|
| 9 | Verglasung | Heckscheibe - Kratzer - Wertminderung |

**Beschädigung #9:** Verglasung: Heckscheibe - Kratzer - Wertminderung

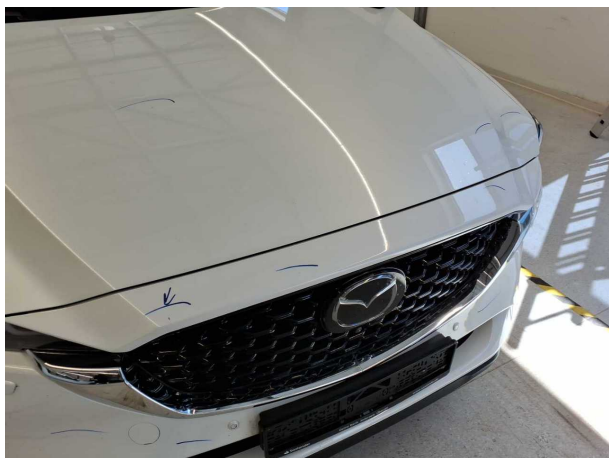
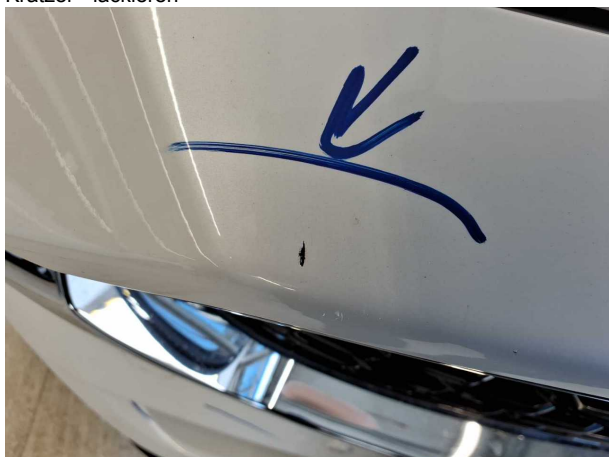
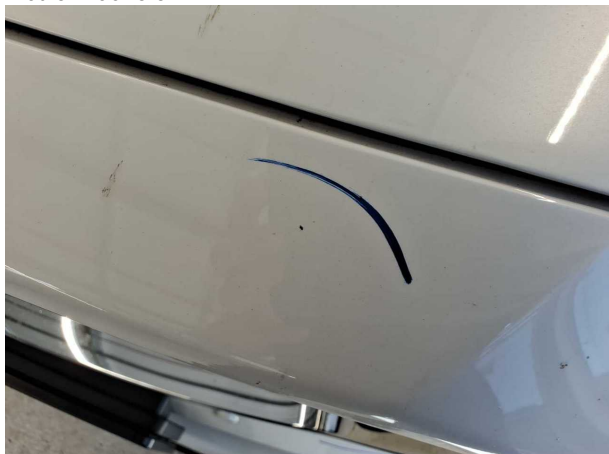
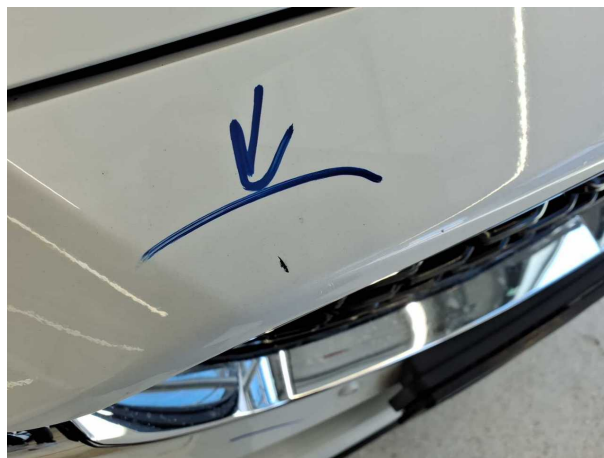
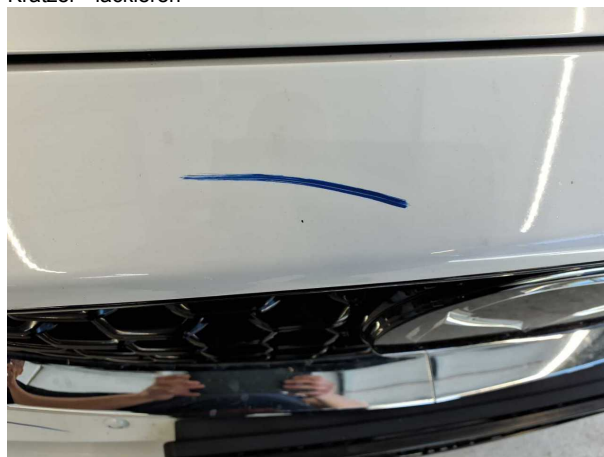
| Nr. | Bauteilgruppe | Beschreibung |
|---|---|---|
| 10 | Stoßfänger vorn | Blende Stoßfänger vorn - Kratzer - lackieren |

**Beschädigung #10:** Stossfänger vorn: Blende Stossfänger vorn - Kratzer - lackieren

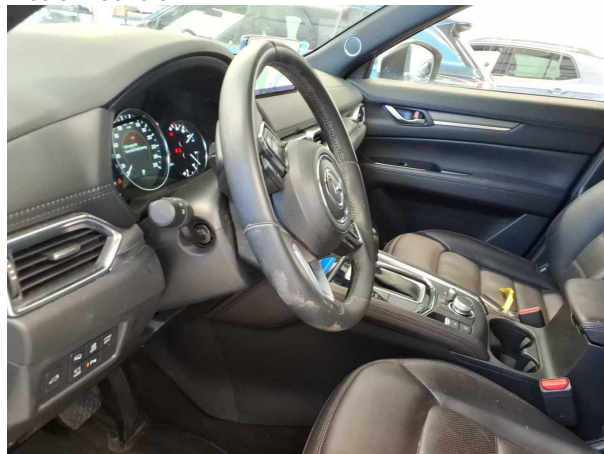
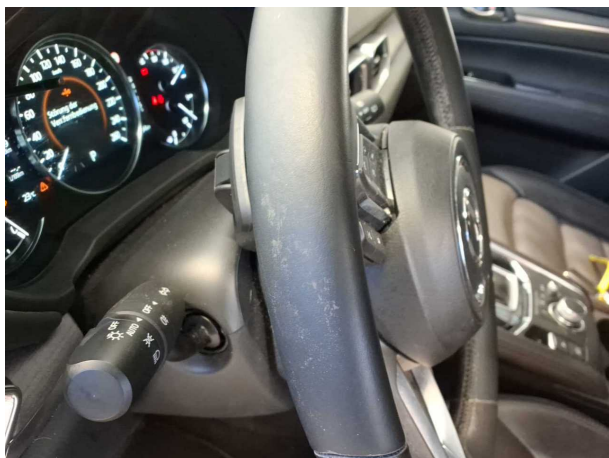
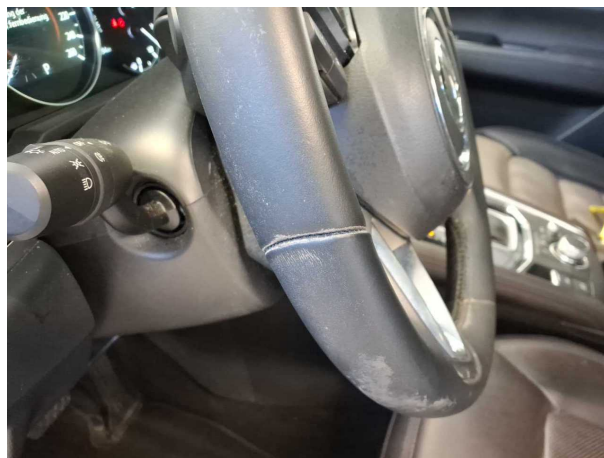
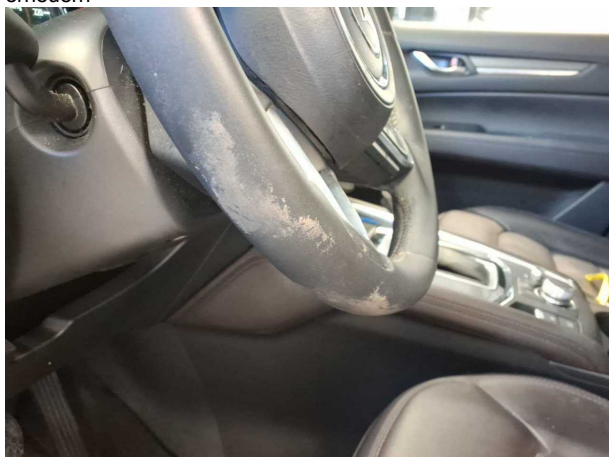
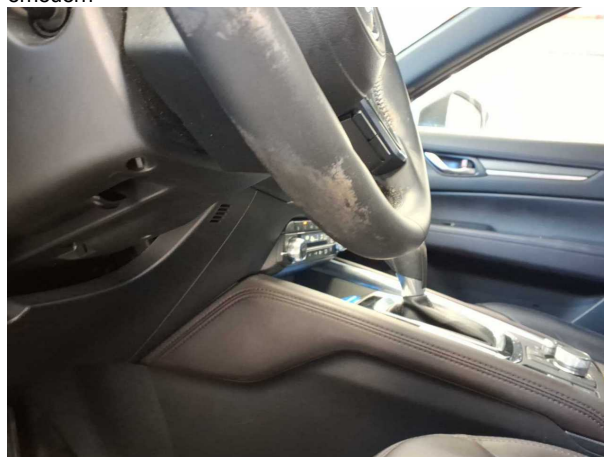
| Nr. | Bauteilgruppe | Beschreibung |
|---|---|---|
| 11 | Lenkanlage | Lenkrad - verkratzt / verschürft - erneuern |

**Beschädigung #11:** Lenkanlage: Lenkrad - verkratzt / verschürft - erneuern

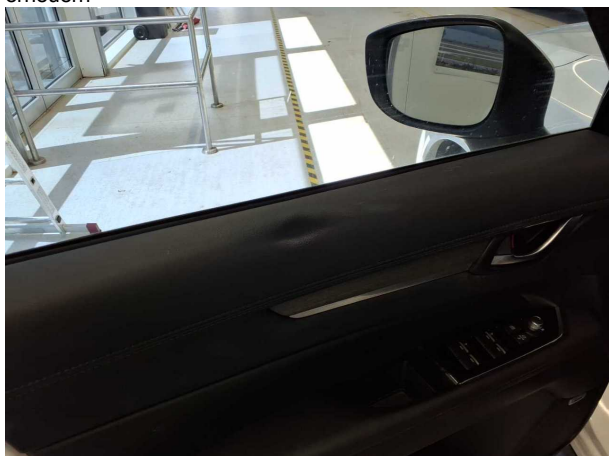
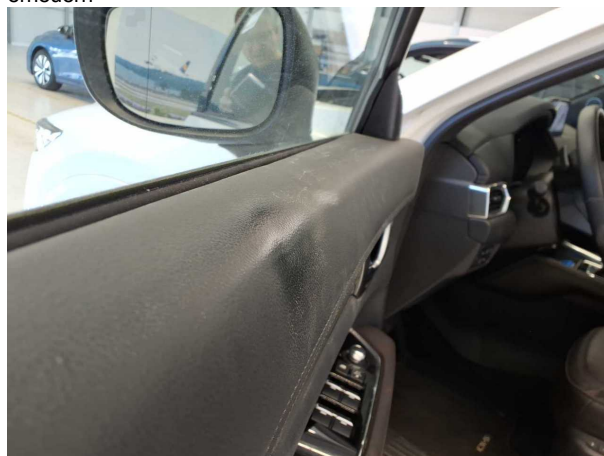
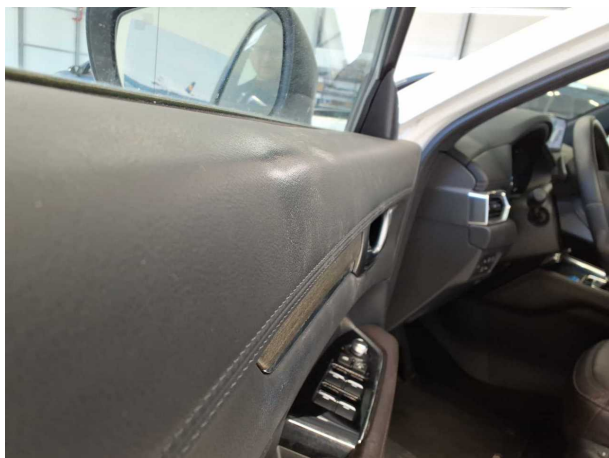
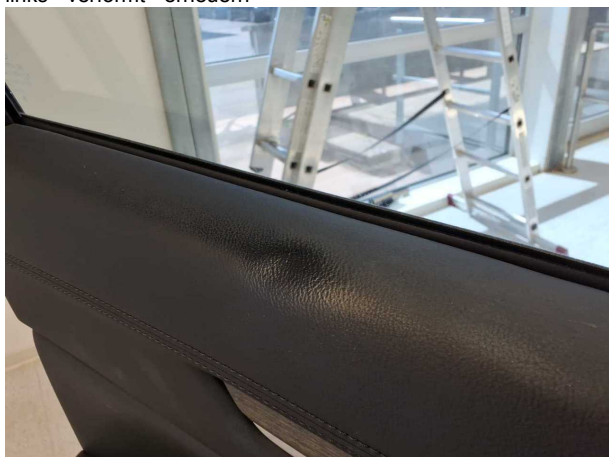
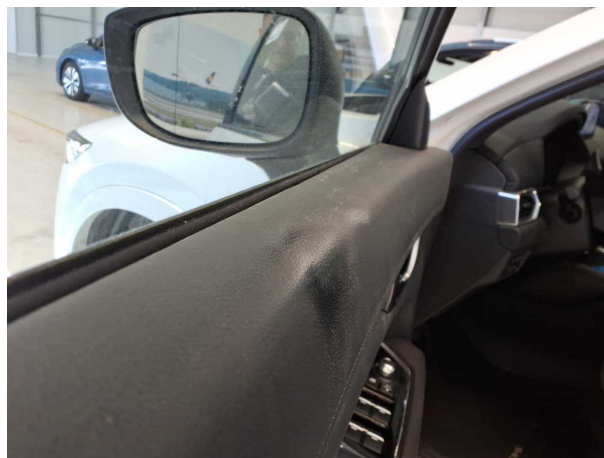
| Nr. | Bauteilgruppe | Beschreibung |
|---|---|---|
| 12 | Verkleidungen/Abdeckungen | Türverkleidung vorn links - verformt - erneuern |

**Beschädigung #12:** Verkleidungen/Abdeckungen: Türverkleidung vorn links - verformt - erneuern

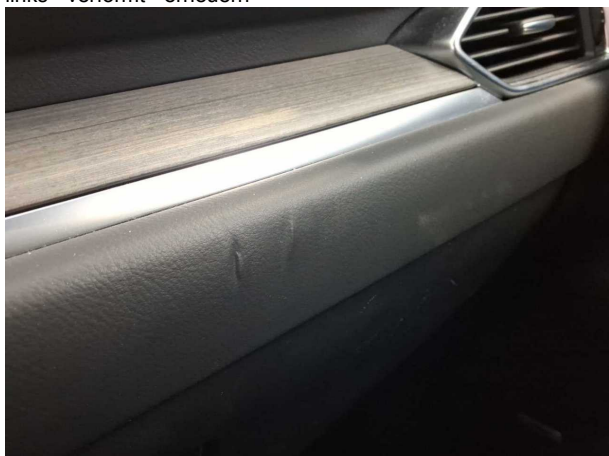
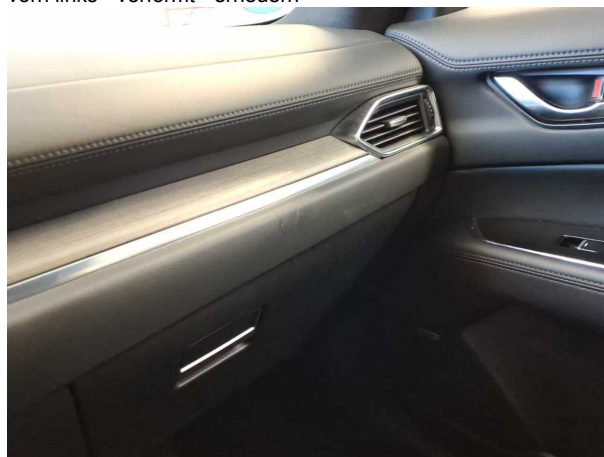
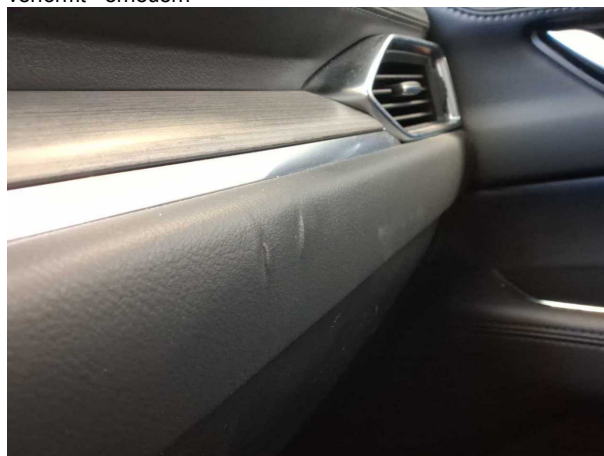
| Nr. | Bauteilgruppe | Beschreibung |
|---|---|---|
| 13 | Instrumententafel | Instrumententafel (Blende) - verformt - erneuern |

**Beschädigung #13:** Instrumententafel: Instrumententafel (Blende) - verformt - erneuern

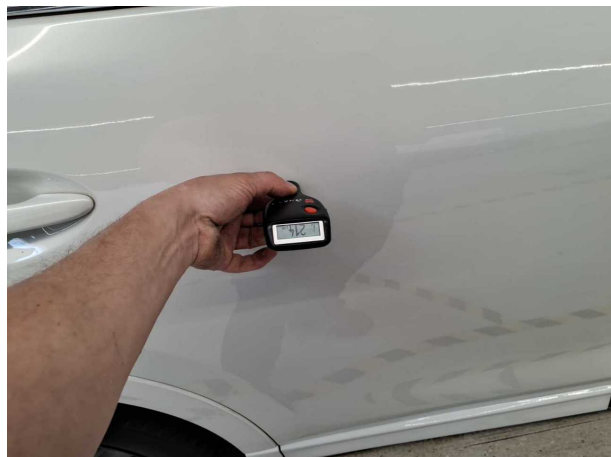
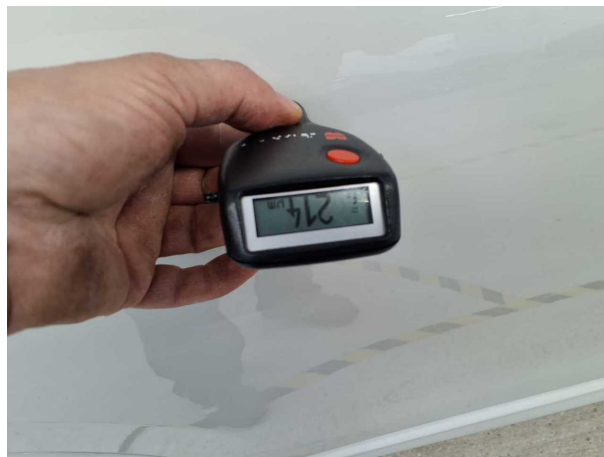
| Nr. | Ort | Wertminderung |
|---|---|---|
| 1 | Tür hinten rechts, fachgerecht ausgeführt, Reparaturrechnung nicht vorhanden | |

**Nachlackierung 1:** Tür hinten rechts
