Zustandsbericht

Kunde :	Allane SE HCBE	Amtl. Kennzeichen :	LB-AU 109E
Berichtsnummer :	0000000922545-DE968		
Referenznummer:	31191612

Kia Xceed (2019->) Spirit Plug-in Hybrid

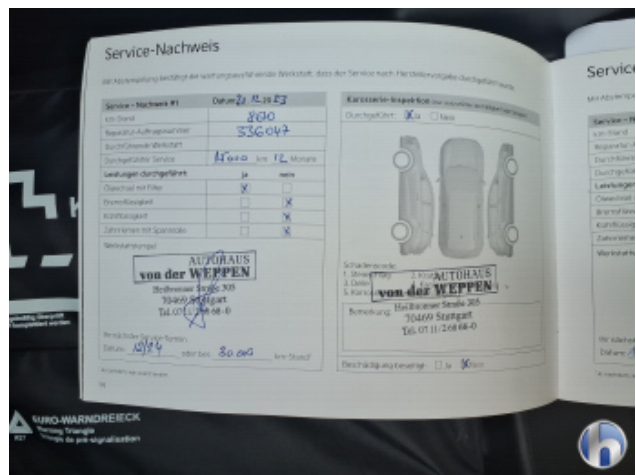
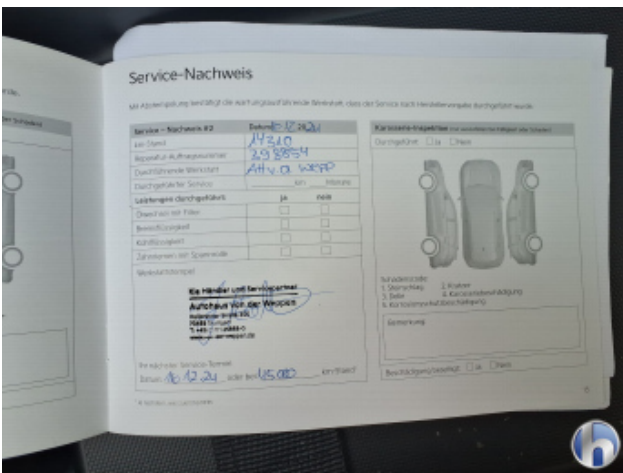
Serviceheft/Nachweis

Durchgeführte Technikprüfung	
Klimaanlage:	Die Klimaanlage konnte bei der Besichtigung nur eingeschränkt geprüft werden.
Lichtanlage:	Die Lichtanlage konnte zum Besichtigungszeitpunkt nur eingeschränkt geprüft werden.
Sonnendach/ Verdeck:	In Ordnung
Sitzheizung:	In Ordnung
Bremsanlage:	Die Bremsanlage wurde durch eine Inaugenscheinnahme geprüft.
Motorlauf:	Die Überprüfung des Motorlaufs war nur eingeschränkt möglich. Dabei wurden keine akustischen bzw. visuellen Auffälligkeiten festgestellt.
Hinweis:	*Serviceintervall nach Herstellervorgaben nicht gepflegt (12 Monate / 15.000 km) Service 12/2025 nicht durchgeführt. Wertminderung sowie Verlust der Herstellergarantie und jeglicher Kulanz.

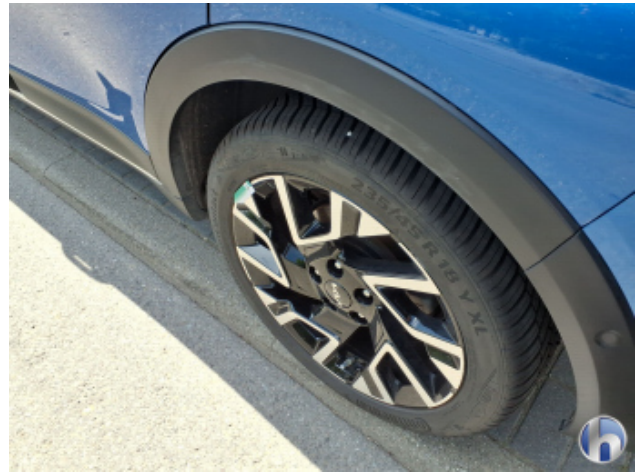
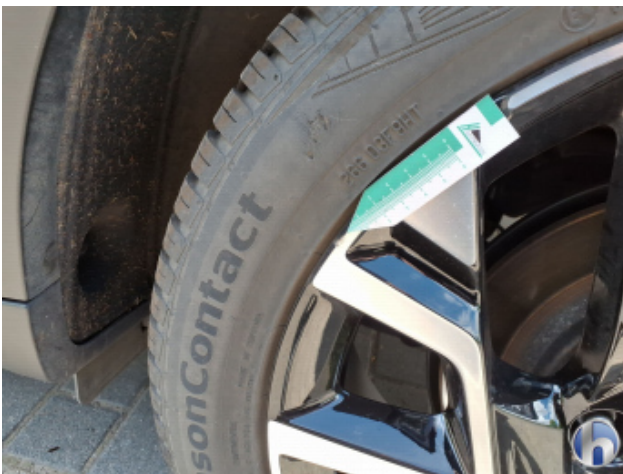
1. Felge Hinten - Links
Kratzer - Smart Repair

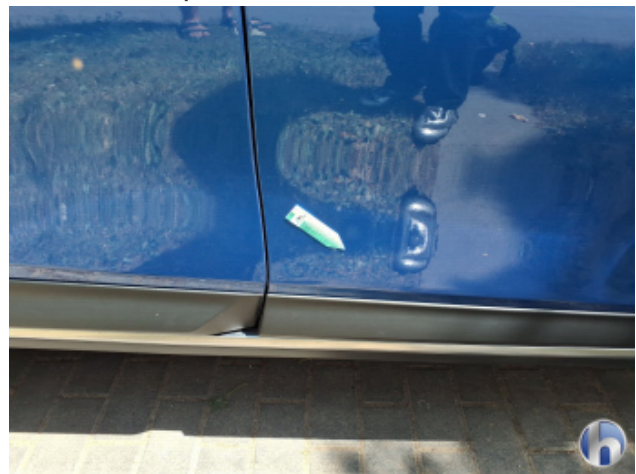
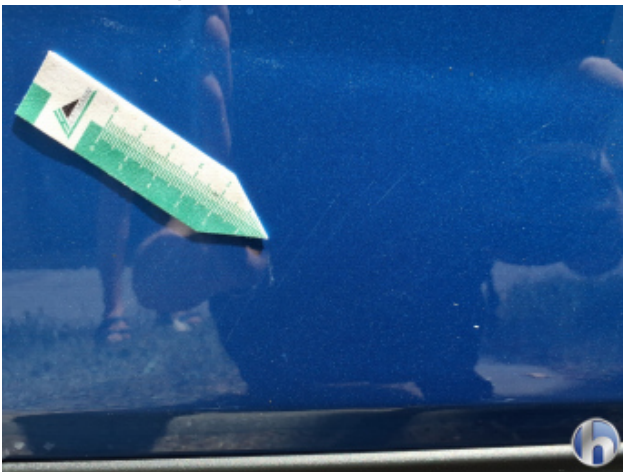
2. Tür Vorne - Rechts
Kratzer - Smart Repair

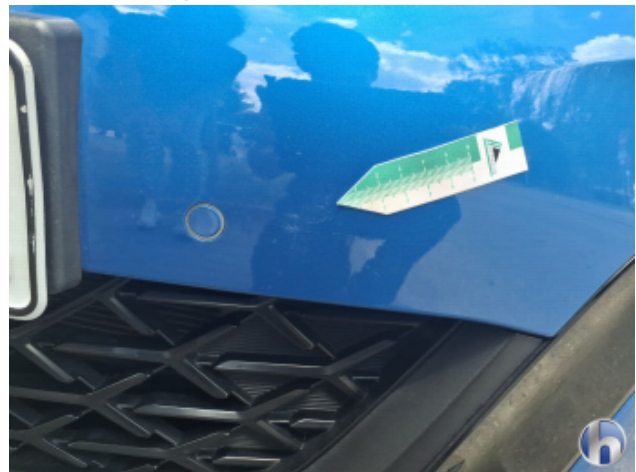
3. Stoßfänger Vorne
Kratzer - Smart Repair

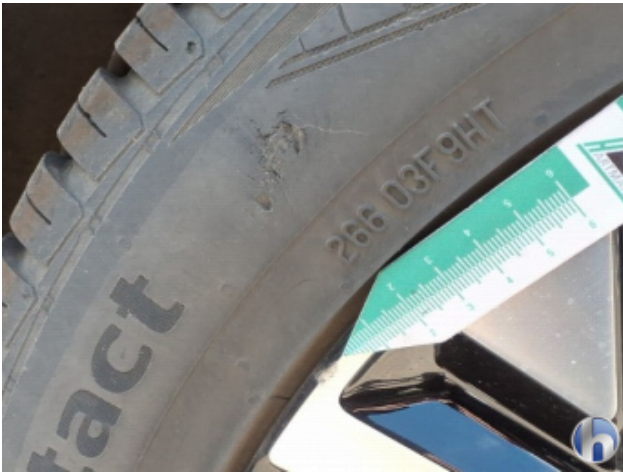
Allwetterreifen	Aluminium
Reifenart / Felgentyp:		
2. Achse - links / Zust.		/// 2 mm
2. Achse - rechts / Zust.		/// 7 mm
1. Achse - links / Zust.		/// 5 mm
1. Achse - rechts / Zust.		/// 5 mm
Verkehrssicherheit:

6. Reifen Hinten - Links
Beschädigt - Erneuern
