## Wertgutachten

<b>Ihr Auftrag vom</b>	03.06.2026 durch Raiffeisen-Impuls Fuhrparkmanagement GmbH & Co. KG
<b>Besichtigungsort</b>	36272 Niederaula, Industriestraße 11
<b>Besichtigungsdatum</b>	19.06.2026
<b>Referenznummern</b>	0002072761

<b>Fahrzeugident.-Nr.</b>	<b>WBA51BN090CM99139</b>		
<b>Fahrzeugart</b>	PKW - Kombilimousine	<b>Farbton / Lackart</b>	Sophistograu / Metallic
<b>Hersteller</b>	BMW	<b>Nächste HU</b>	03/2028
<b>Typ / Verkaufsbez.</b>	520 d Mild-Hybrid xDrive	<b>Laufleistung abgelesen</b>	175.366 km
<b>Erstzulassung</b>	15.03.2023	<b>Emissionsklasse</b>	Euro 6d
<b>Getriebe / Gänge</b>	Automatik / 8	<b>Sitzplätze / Türen</b>	5 / 5
<b>Achsen / angetrieben</b>	2 / 2	<b>Anzahl Besitzer</b>	unbekannt
<b>Motorart</b>	Reihenmotor / Diesel	<b>Hubraum / Nennleistung</b>	1.995 ccm / 140 KW
<b>Antriebsart</b>	Allradantrieb

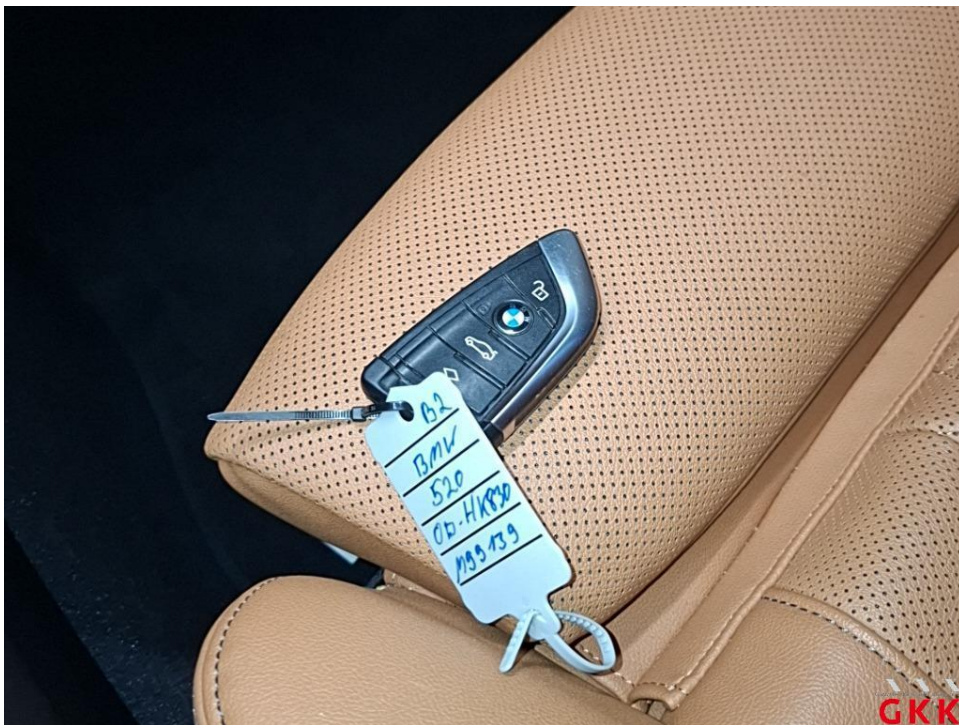
Bild 16 Hauptschlüssel, mit Fernbedienung, fehlt, ersetzen

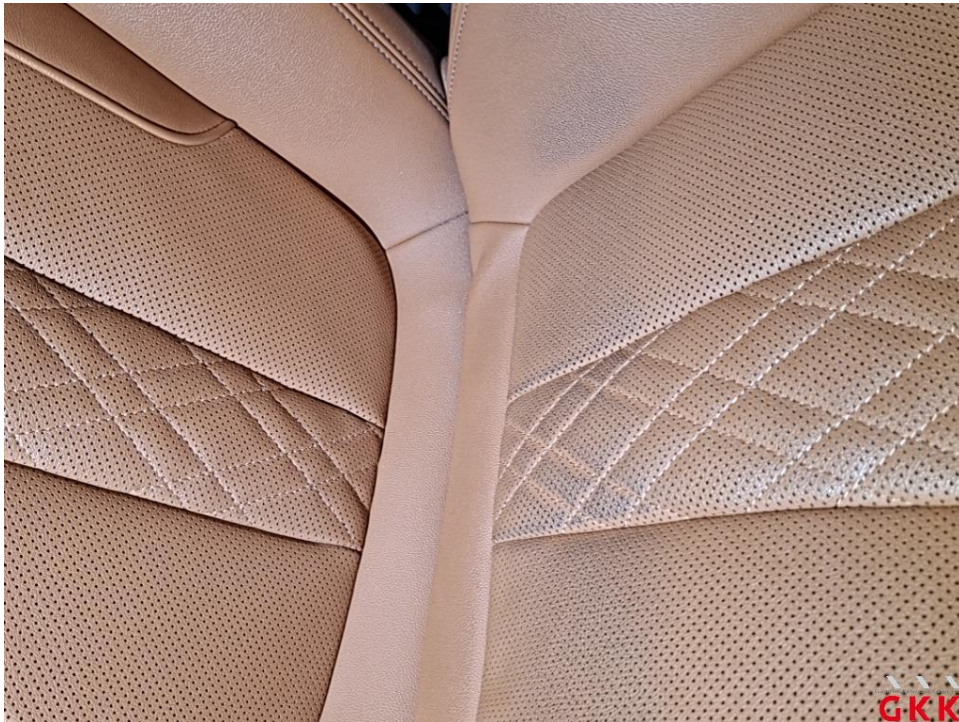
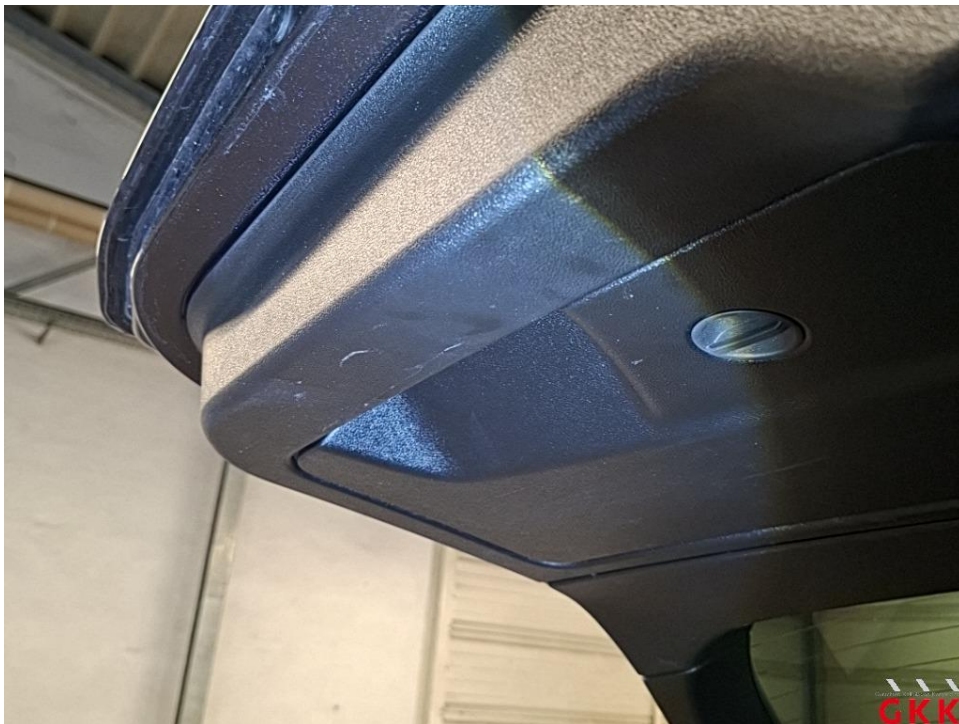
<b>Front</b> (Angaben ohne MwSt.)	Reparaturkosten	MW
Stoßfänger vorne Verkleidung -lackiert-, Steinschlag und Kratzer, Gebrauchsspur	0,00 €	0,00 €
Motorhaube, Steinschlag, Gebrauchsspur	0,00 €	0,00 €
Frontscheibe, Steinschlag, Gebrauchsspur	0,00 €	0,00 €
<b>Heck</b> (Angaben ohne MwSt.)	Reparaturkosten	MW
Stoßfänger hinten Verkleidung -lackiert-, verkratzt, lackieren (Bild 19, Bild 20, Bild 21)	1165,37 €	466,15 €
<b>Schlüssel/Schließanl.</b> (Angaben ohne MwSt.)	Reparaturkosten	MW
Hauptschlüssel mit Fernbedienung, fehlt, ersetzen (Bild 16)	510,71 €	510,71 €
<b>Sonstiges</b> (Angaben ohne MwSt.)	Reparaturkosten	MW
Fahrzeug außen, Anhaftungsspuren, aufbereiten (Bild 22, Bild 23)	159,52 €	159,52 €
Fahrzeug innen, verkratzt und verschmutzt, aufbereiten (Bild 17, Bild 18)	239,28 €	239,28 €

Bild 17 Fahrzeug, innen, verkratzt und verschmutzt, aufbereiten

Bild 18 Fahrzeug, innen, verkratzt und verschmutzt, aufbereiten

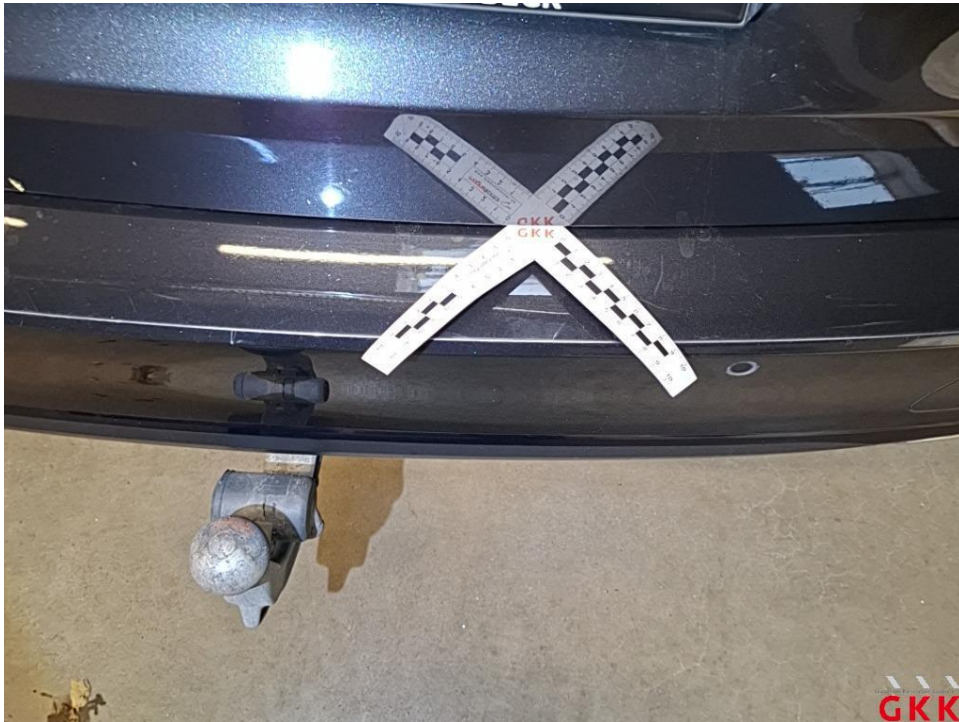
Bild 19 Stoßfänger hinten, Verkleidung -lackiert-, verkratzt, lackieren

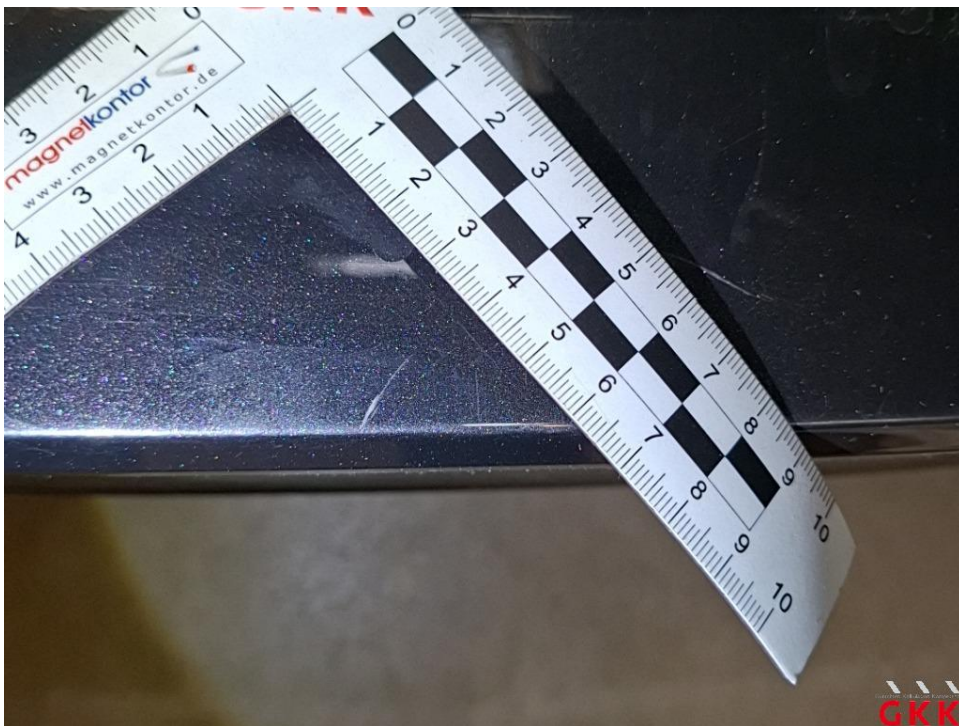
Bild 20 Stoßfänger hinten, Verkleidung -lackiert-, verkratzt, lackieren

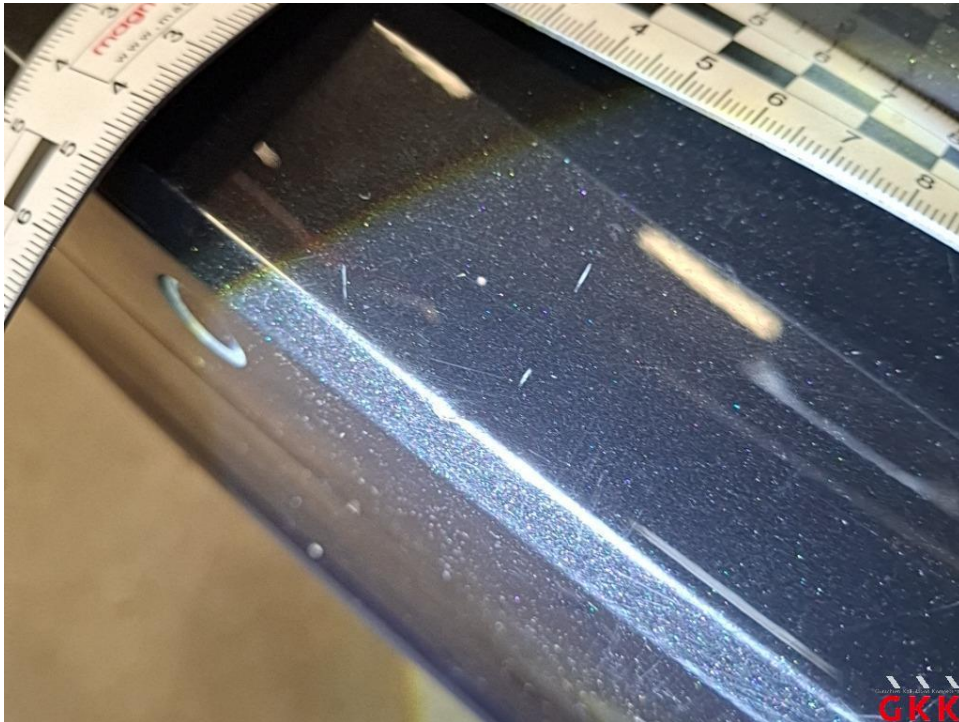
Bild 21 Stoßfänger hinten, Verkleidung -lackiert-, verkratzt, lackieren

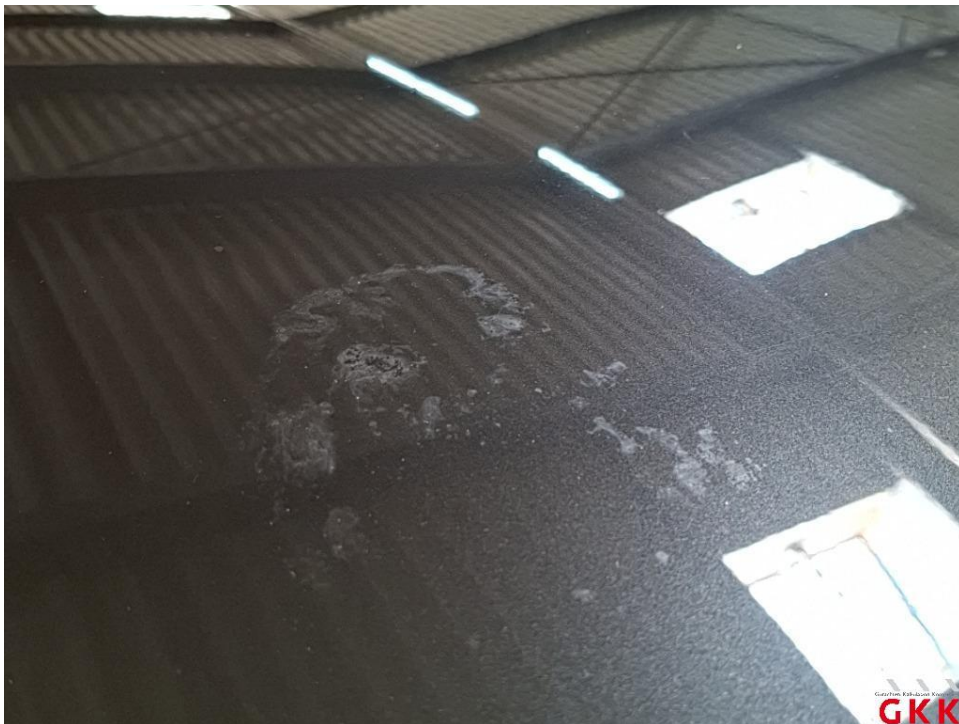
Bild 22 Fahrzeug, außen, Anhaftungsspuren, aufbereiten

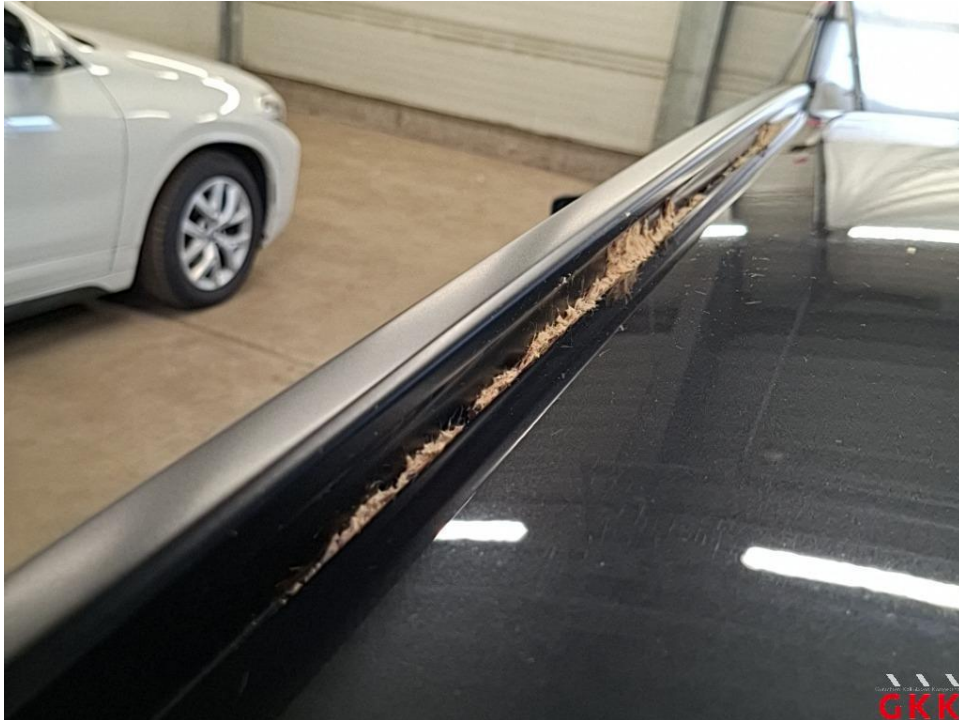
Bild 23 Fahrzeug, außen, Anhaftungsspuren, aufbereiten
