Fahrzeugbeschreibung

Fahrzeug: SKODA ENYAQ iV 80 Sports Utility Vehicle 5-türig 0 ccm 204 PS / 150 KW Elektrisch
Automatik

Zustandsbericht

Inspection date: 29 May 2026
Protocol number: 45688686
Delivery date: 29 May 2026

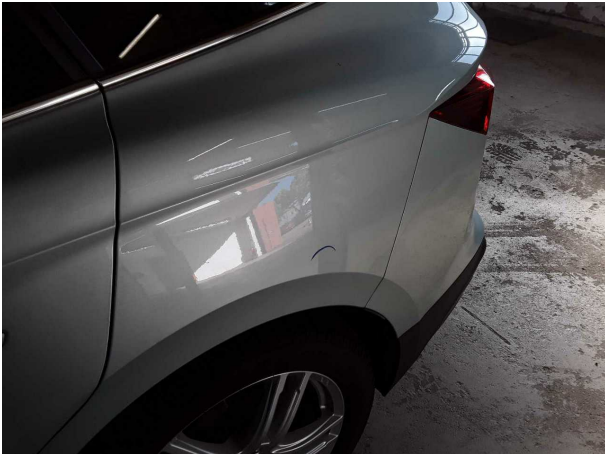
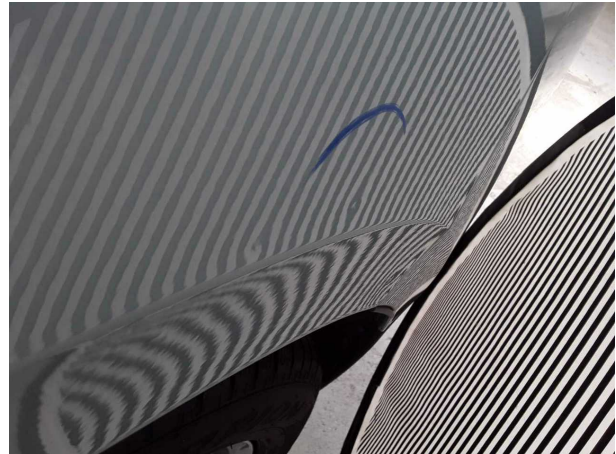
Damage #2: Side panel - rear left side: Side panel - dent(s) - Smooth repair work

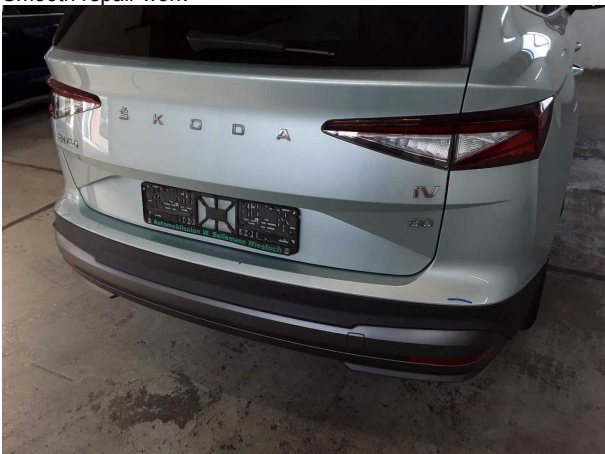
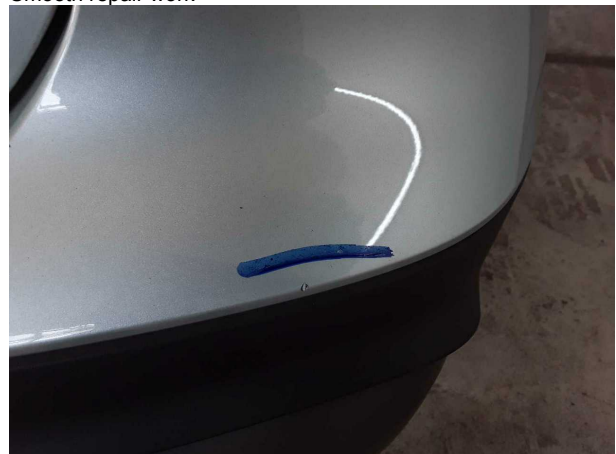
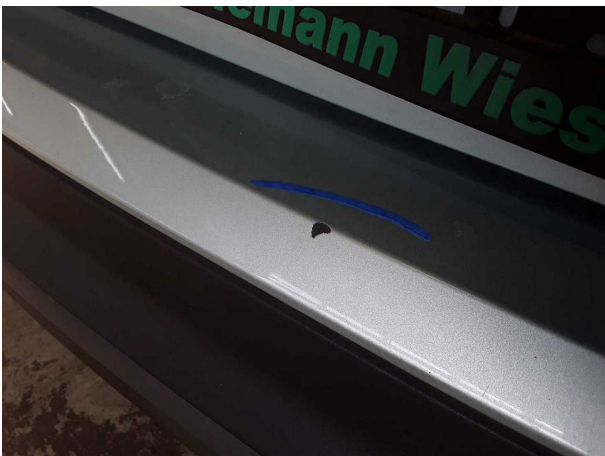
Damage #3: Rear bumper: Rear bumper - Scratched - Smart repair

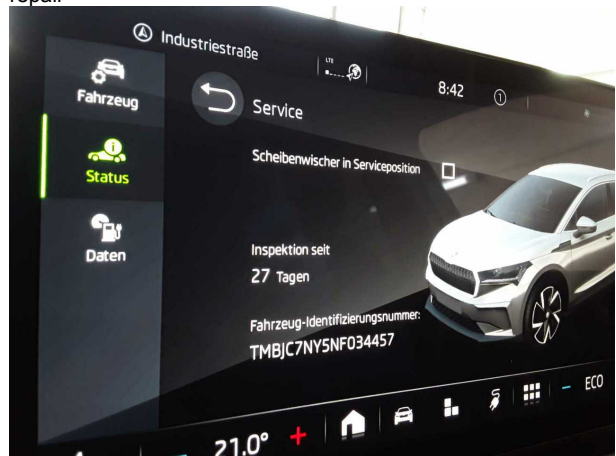
Damage #4: Misc.: Inspection / maintenance - Due - Replace

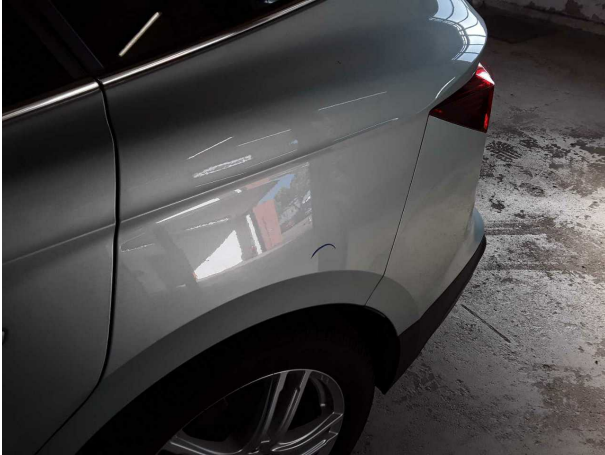
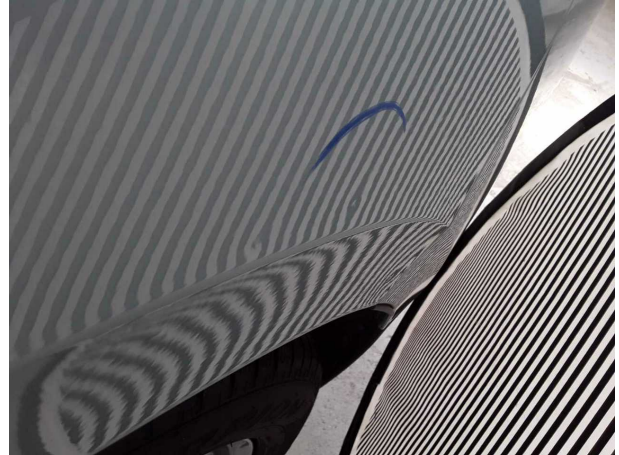
Beschädigung #2: Seitenwand links: Seitenwand - Delle(n) - sanft instandsetzen

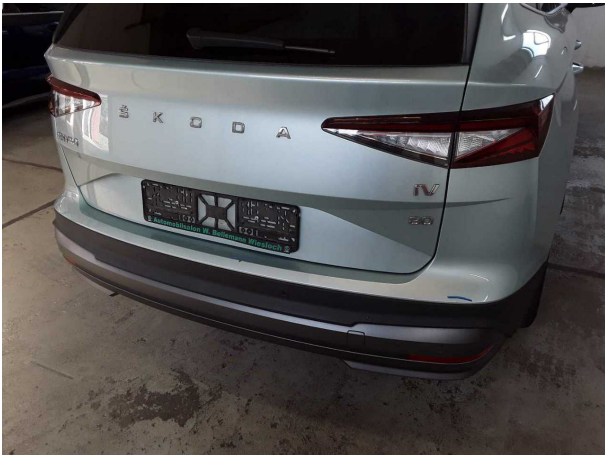
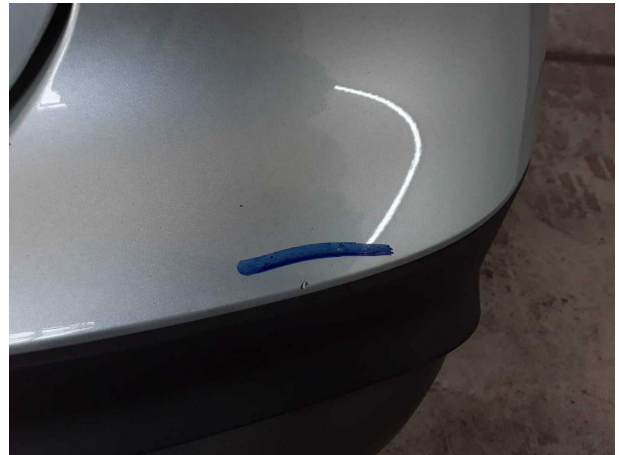
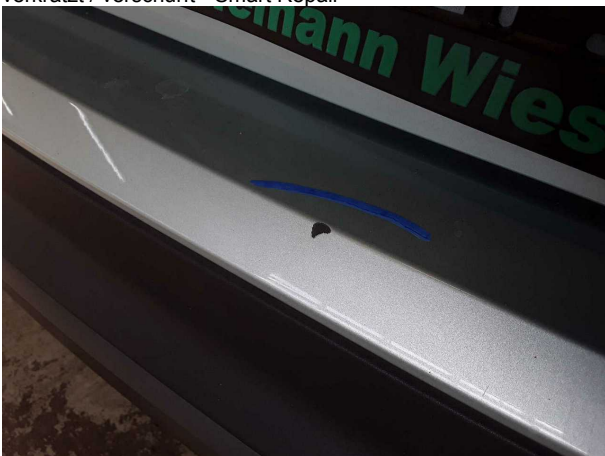
Beschädigung #3: Stossfänger hinten: Stossfänger hinten - verkratzt / verschürft - Smart Repair

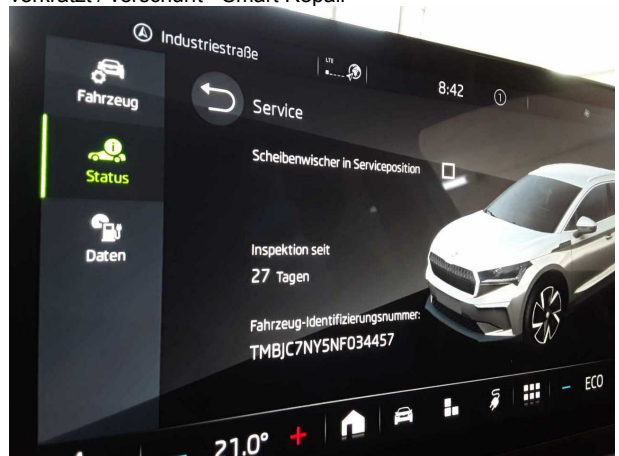
Beschädigung #4: Sonstiges: Inspektion/Wartung - fällig - erneuern
