**Fahrzeug:** RENAULT Trafic L1H1 2.0 ENERGY dCi 120 3,0t Komfort Kastenwagen 4-türig 1997 ccm 120 PS / 88 KW Diesel 6-Gang Manuell

| Amtliches Kennzeichen: | K -KT 2681 | Fahrgestell-Nummer: | VF1FL000167011735 |

## Zustandsbericht

| <b>Referenznummern</b> | 0031222422 - 0047189075 |

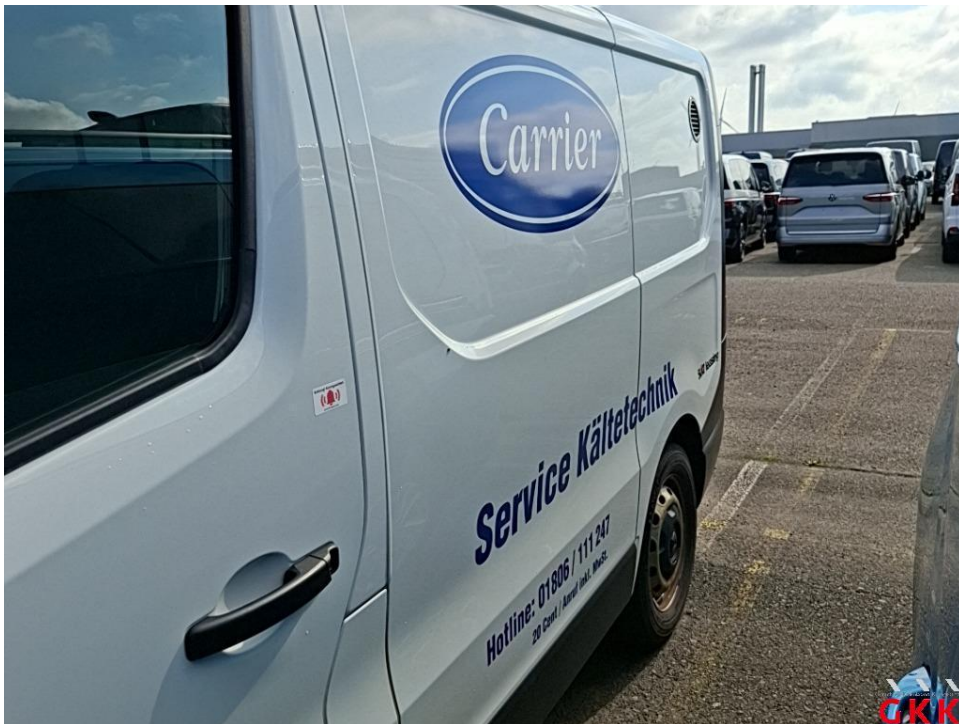
Beschriftungs- / Werbefolie, beklebt (Bild 12, Bild 13, Bild 14)

Bild 12. Beschriftungs- / Werbefolie, beklebt, entkleben

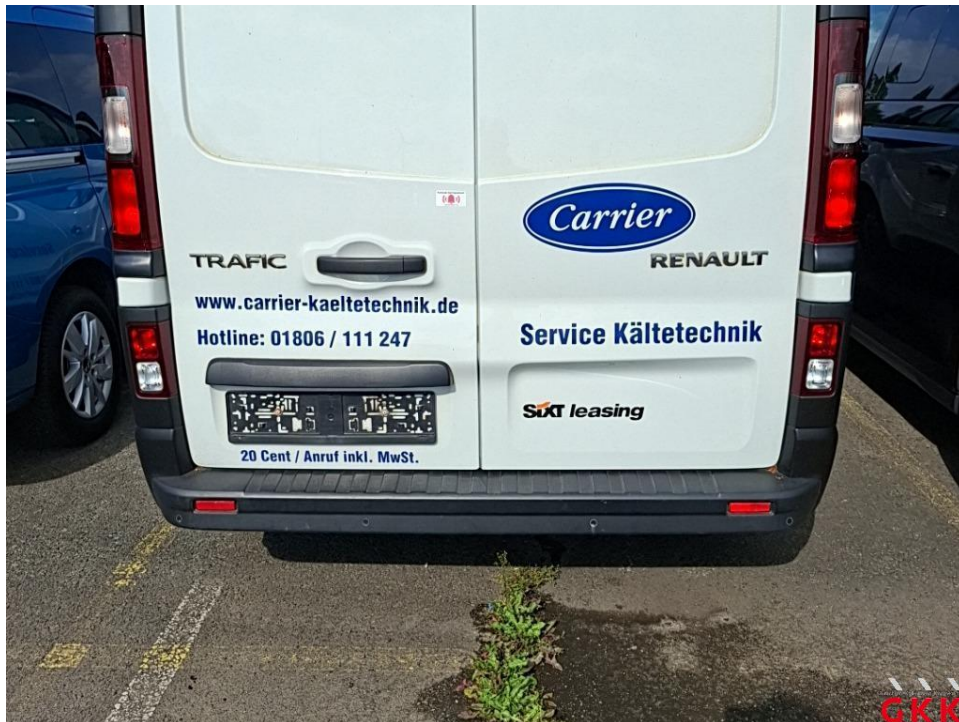
Bild 13. Beschriftungs- / Werbefolie, beklebt, entkleben

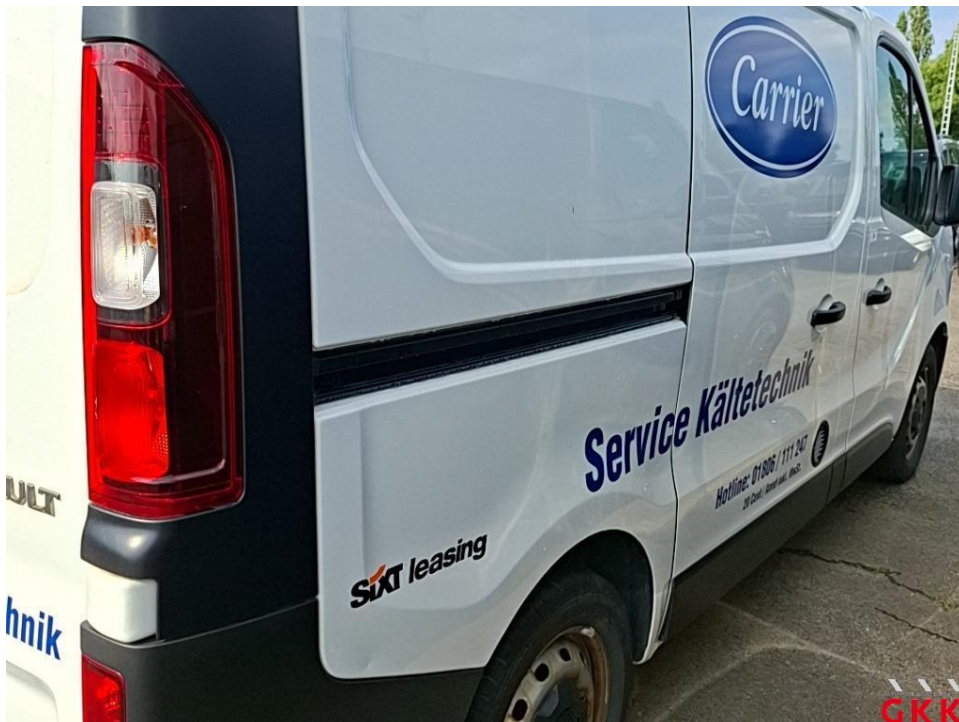
Bild 14. Beschriftungs- / Werbefolie, beklebt, entkleben

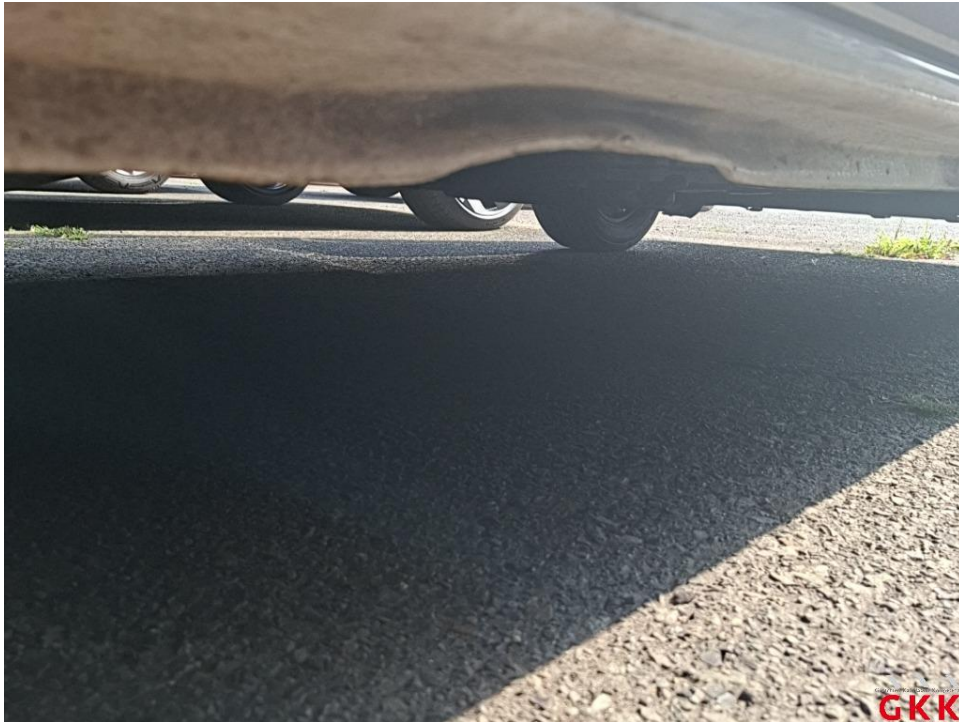
Schweller links vorne, beschädigt (Bild 15, Bild 16)

Bild 15. Schweller links, vorne, beschädigt, instand setzen - lackieren

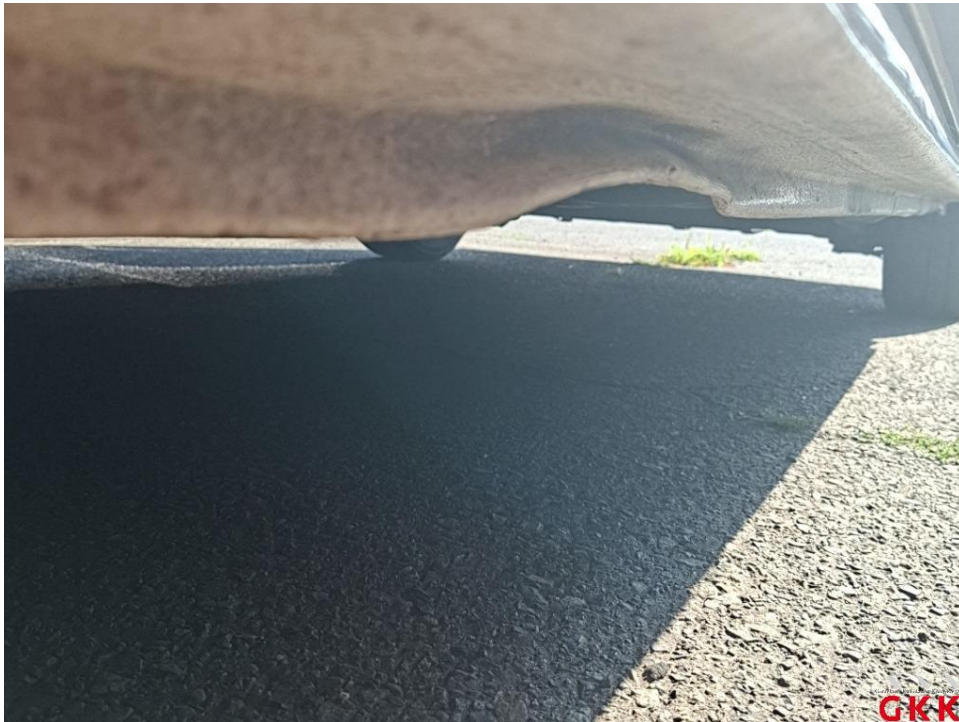
Bild 16. Schweller links, vorne, beschädigt, instand setzen - lackieren

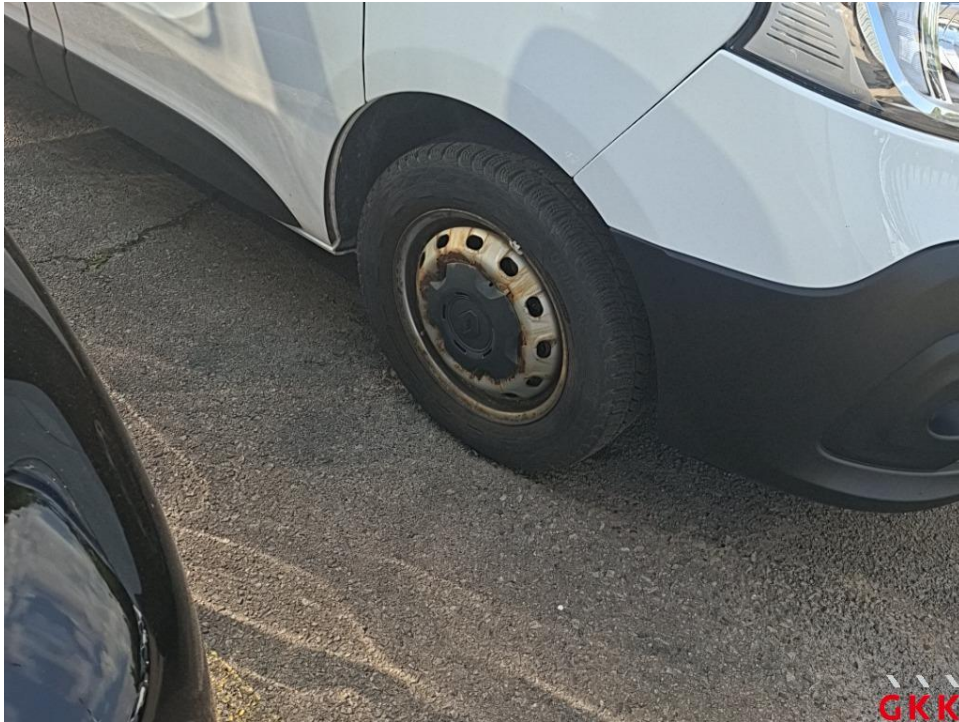
Stahlrad vorne rechts, korrodiert (Bild 17, Bild 18, Bild 19)

Bild 17. Stahlrad, vorne rechts, korrodiert, ersetzen

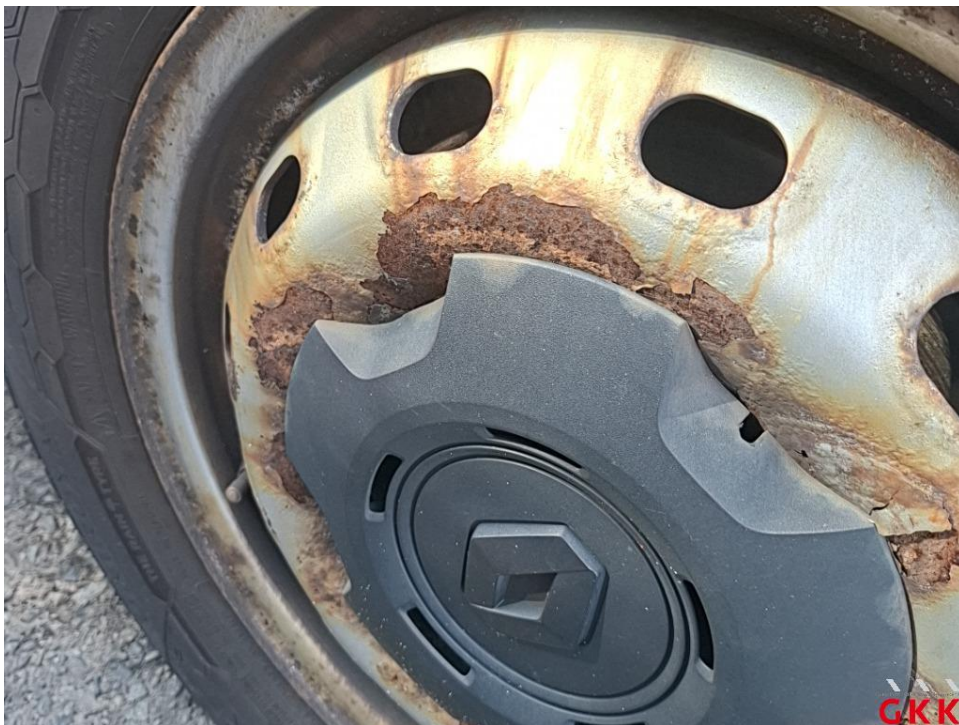
Bild 18. Stahlrad, vorne rechts, korrodiert, ersetzen

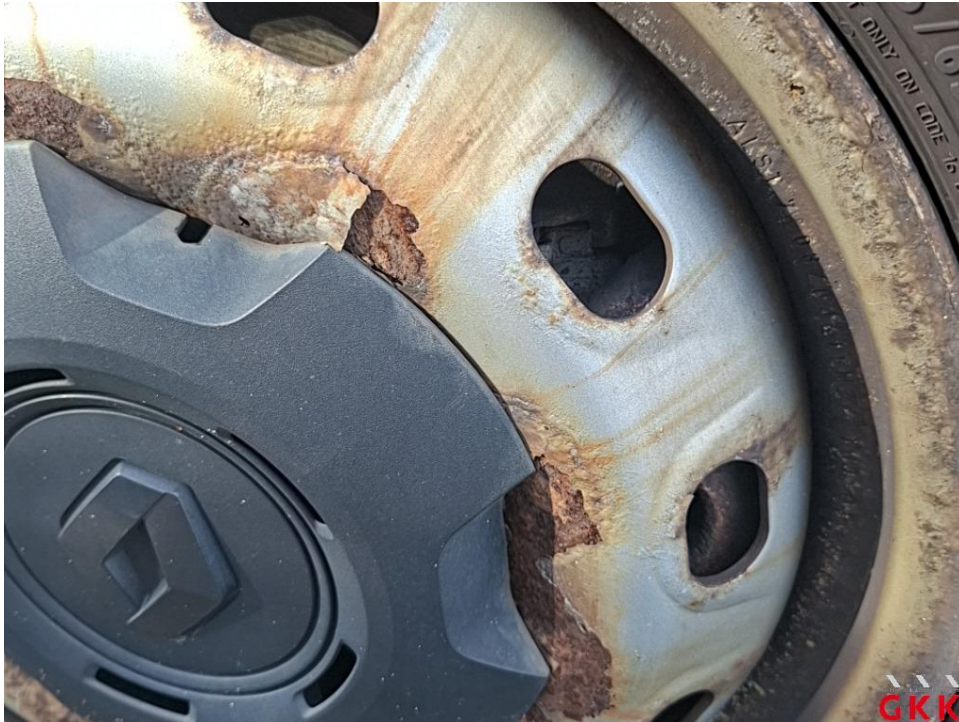
Bild 19. Stahlrad, vorne rechts, korrodiert, ersetzen

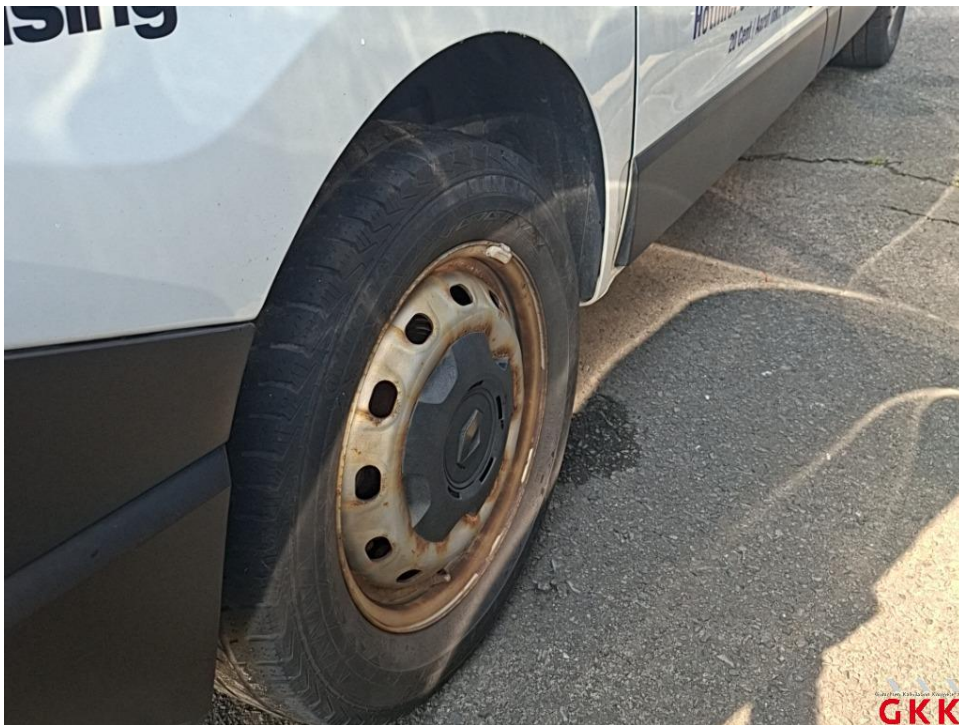
Stahlrad hinten rechts, korrodiert (Bild 20, Bild 21, Bild 22)

Bild 20. Stahlrad, hinten rechts, korrodiert, ersetzen

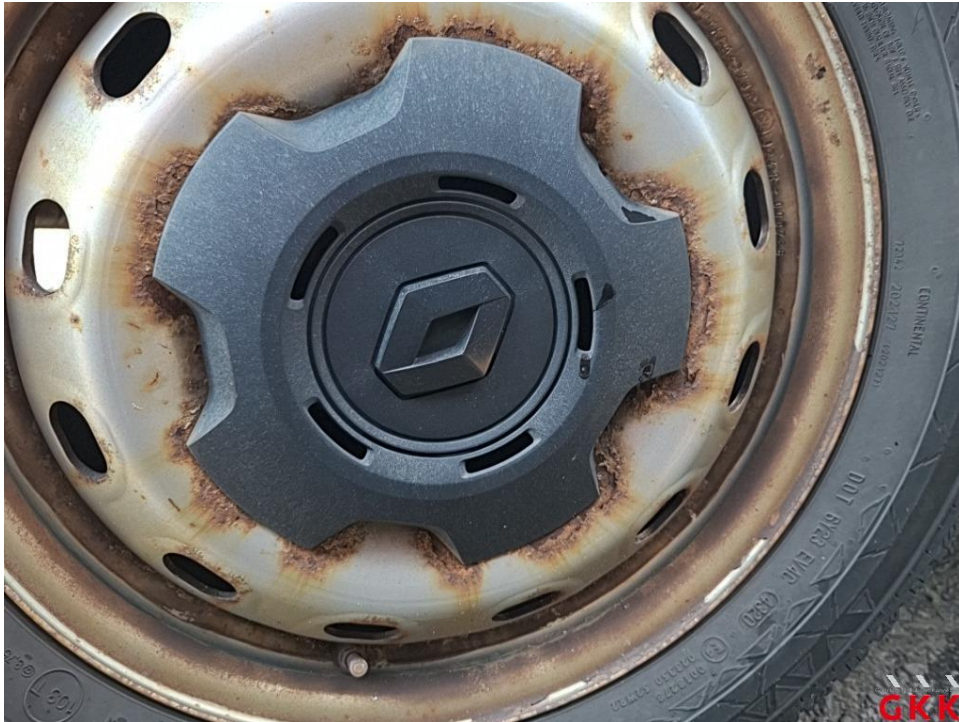
Bild 21. Stahlrad, hinten rechts, korrodiert, ersetzen

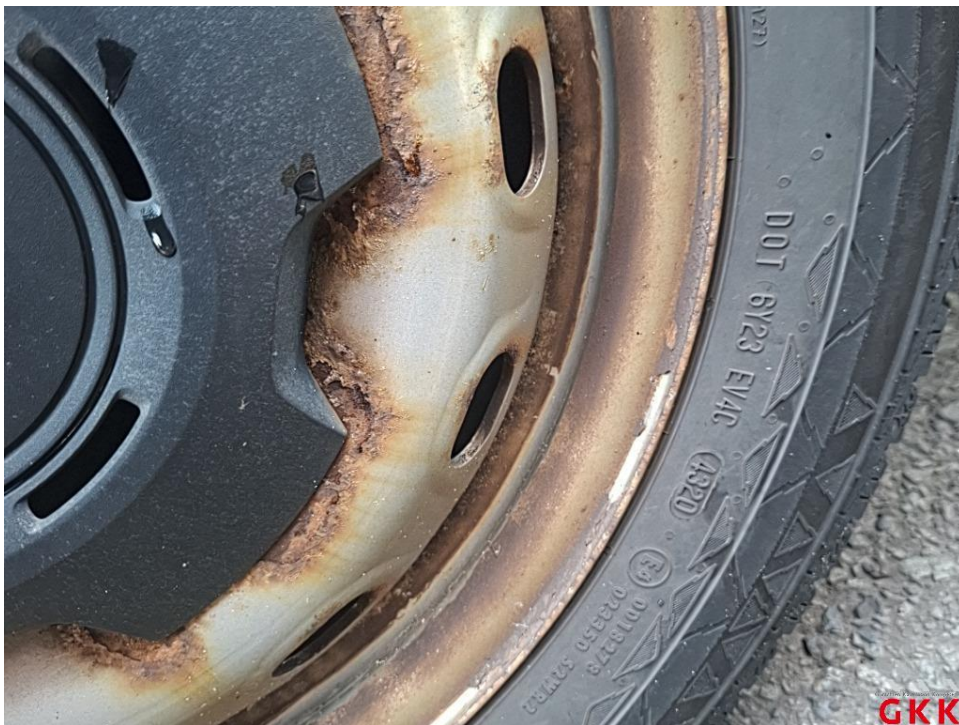
Bild 22. Stahlrad, hinten rechts, korrodiert, ersetzen

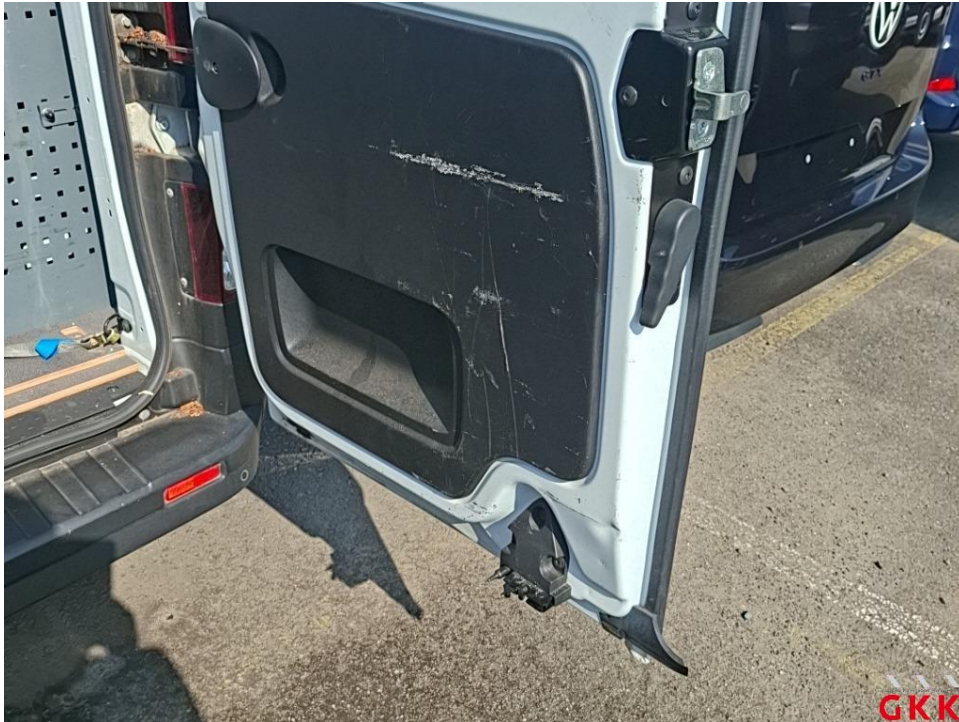
Hecktür rechts Innenverkleidung, verkratzt (Bild 23, Bild 24)

Bild 23. Hecktür rechts, Innenverkleidung, verkratzt, ersetzen

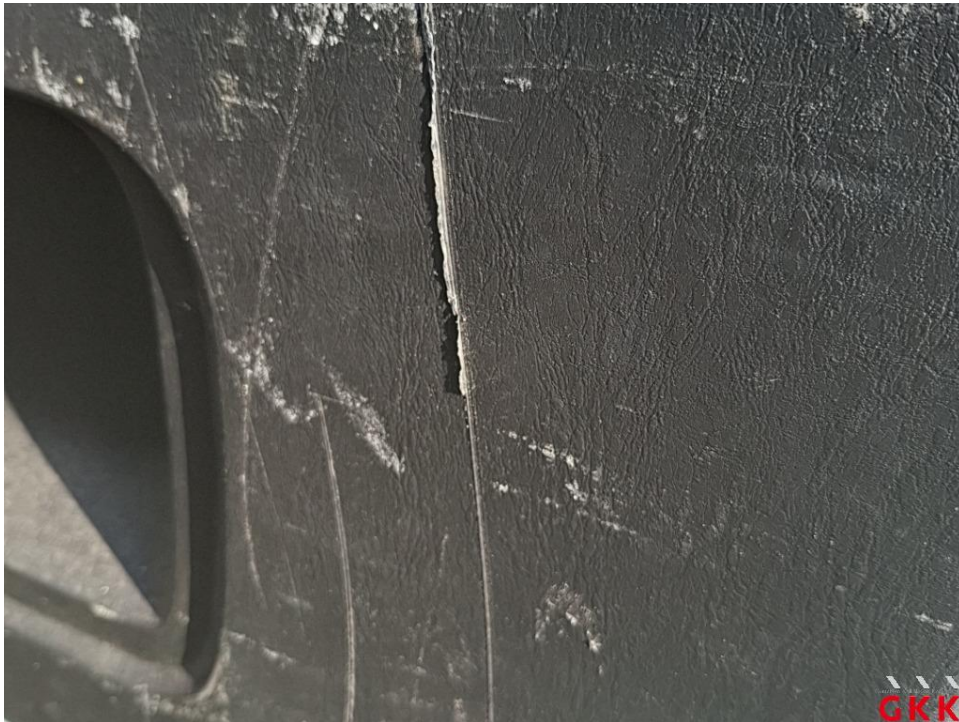
Bild 24. Hecktür rechts, Innenverkleidung, verkratzt, ersetzen

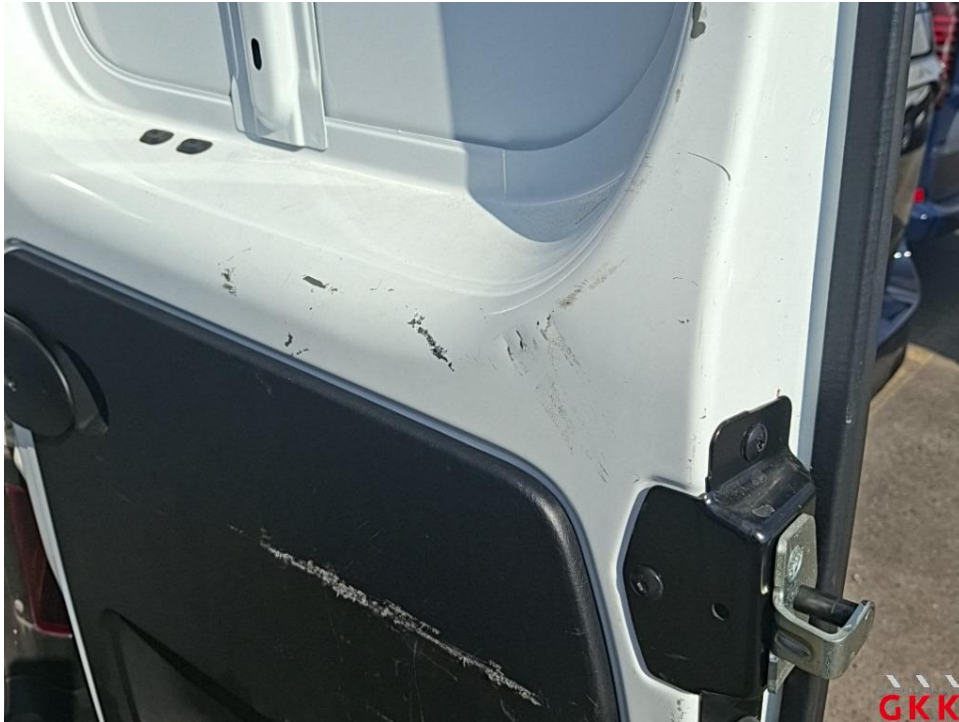
Hecktür rechts innen, beschädigt (Bild 25, Bild 26)

Bild 25. Hecktür rechts, innen, beschädigt, instand setzen - lackieren

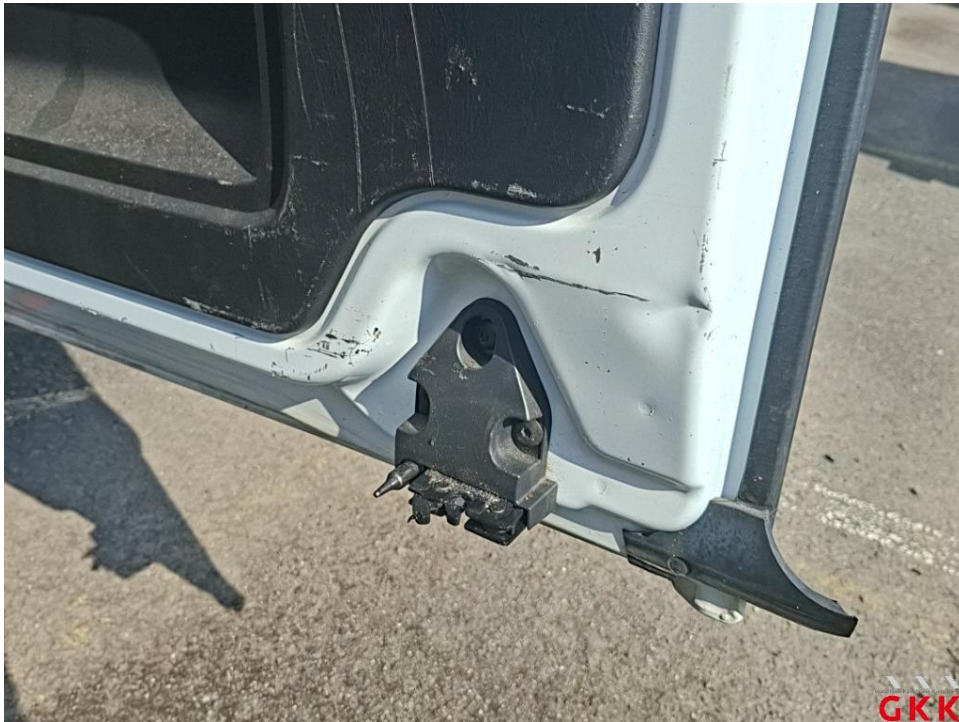
Bild 26. Hecktür rechts, innen, beschädigt, instand setzen - lackieren

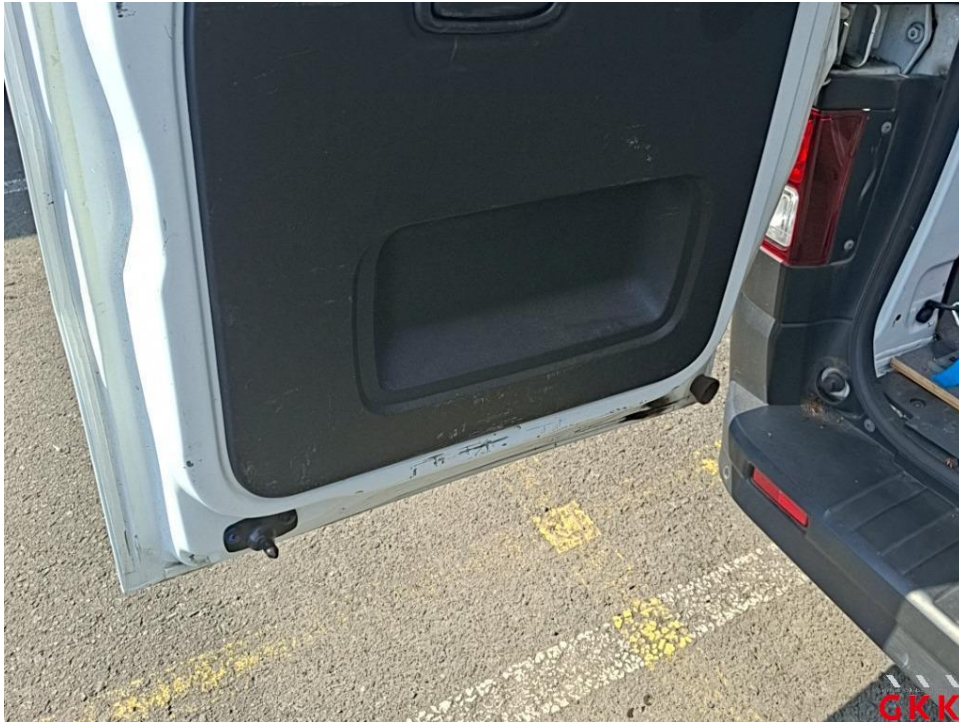
Hecktür links innen, beschädigt (Bild 27, Bild 28)

Bild 27. Hecktür links, innen, beschädigt, instand setzen - lackieren

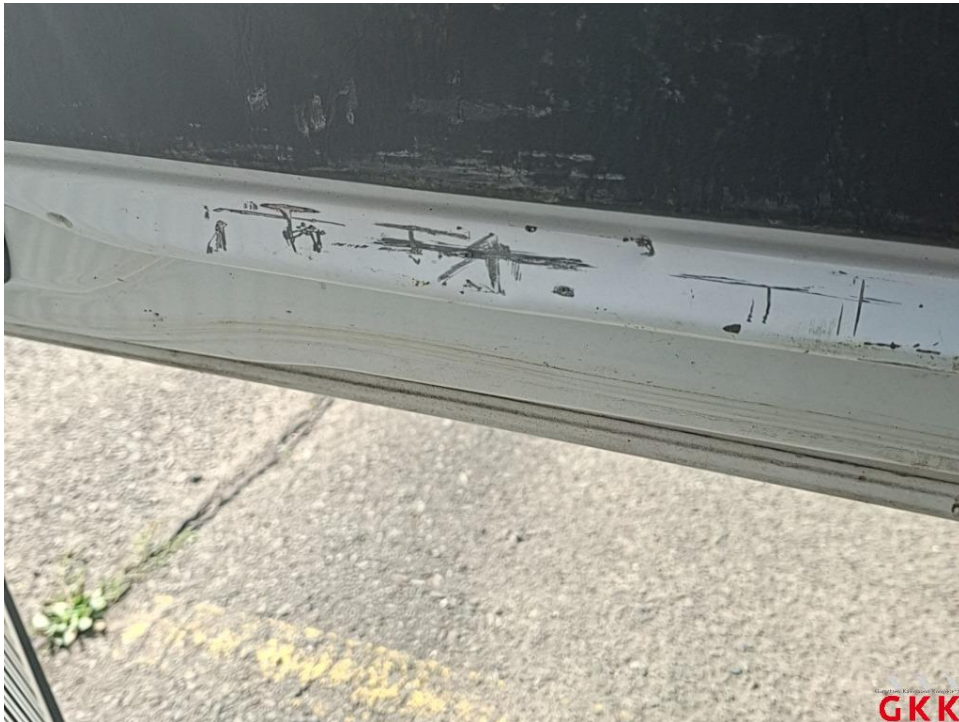
Bild 28. Hecktür links, innen, beschädigt, instand setzen - lackieren

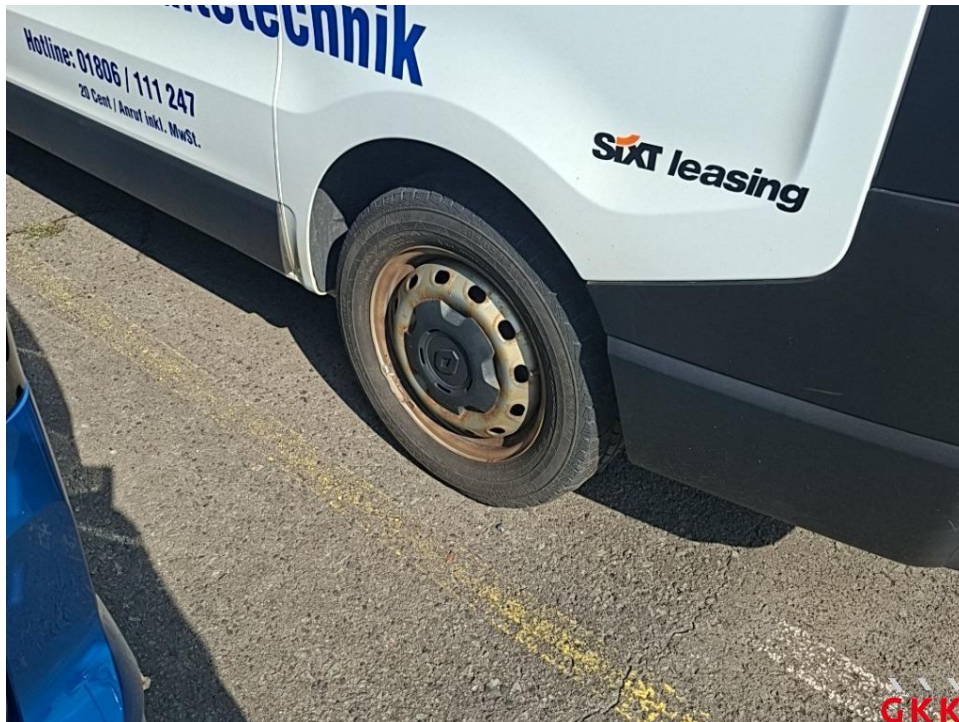
Stahlrad hinten links, korrodiert (Bild 29, Bild 30, Bild 31)

Bild 29. Stahlrad, hinten links, korrodiert, ersetzen

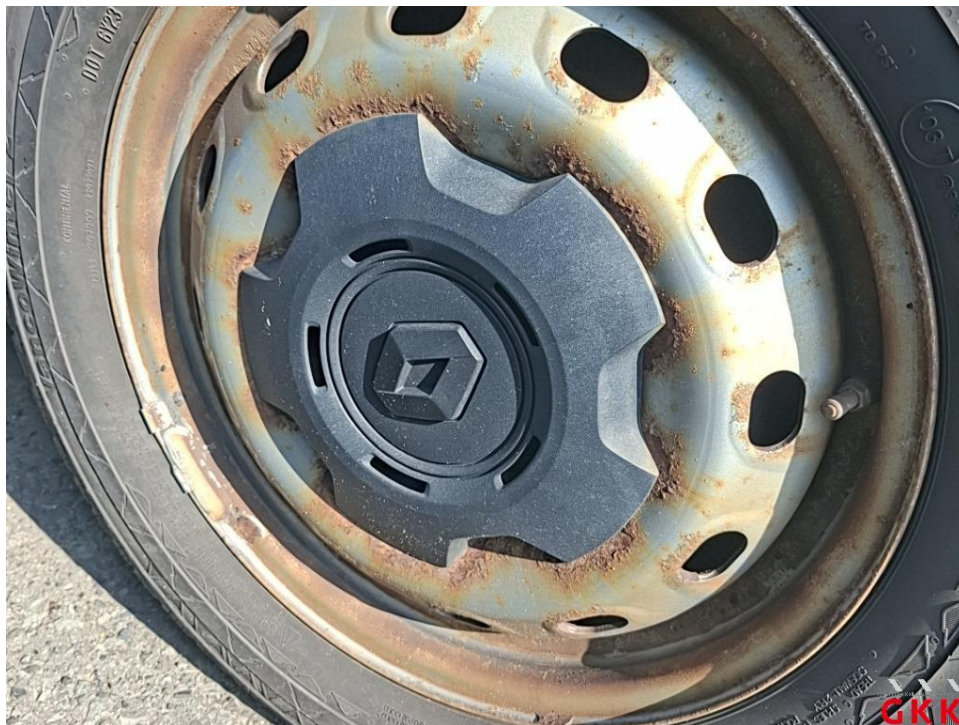
Bild 30. Stahlrad, hinten links, korrodiert, ersetzen

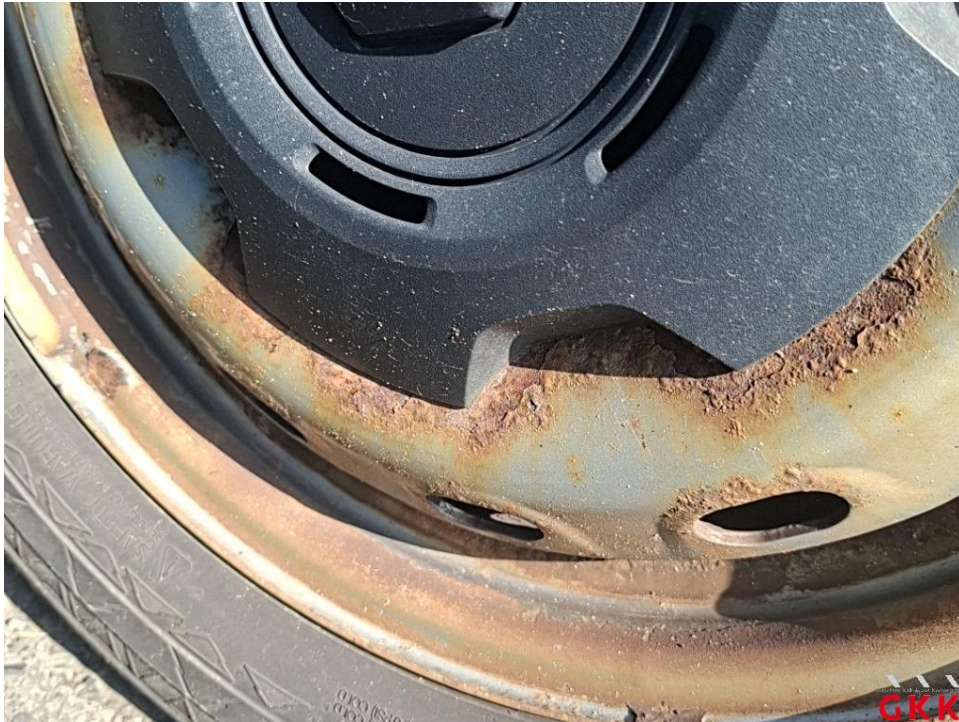
Bild 31. Stahlrad, hinten links, korrodiert, ersetzen

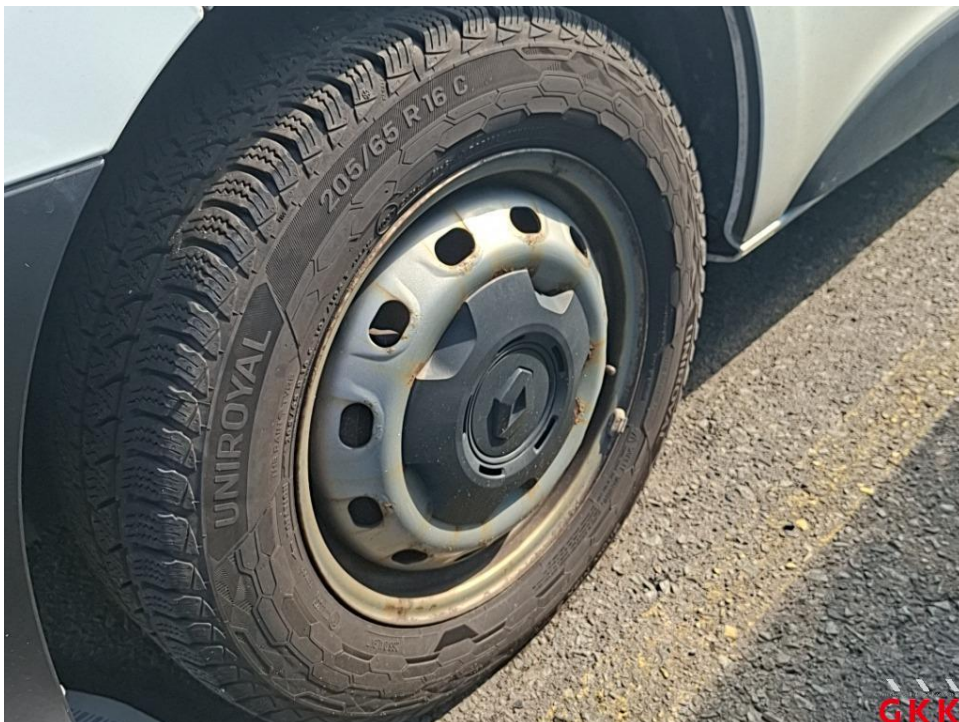
Stahlrad vorne links, korrodiert (Bild 32, Bild 33, Bild 34)

Bild 32. Stahlrad, vorne links, korrodiert, ersetzen

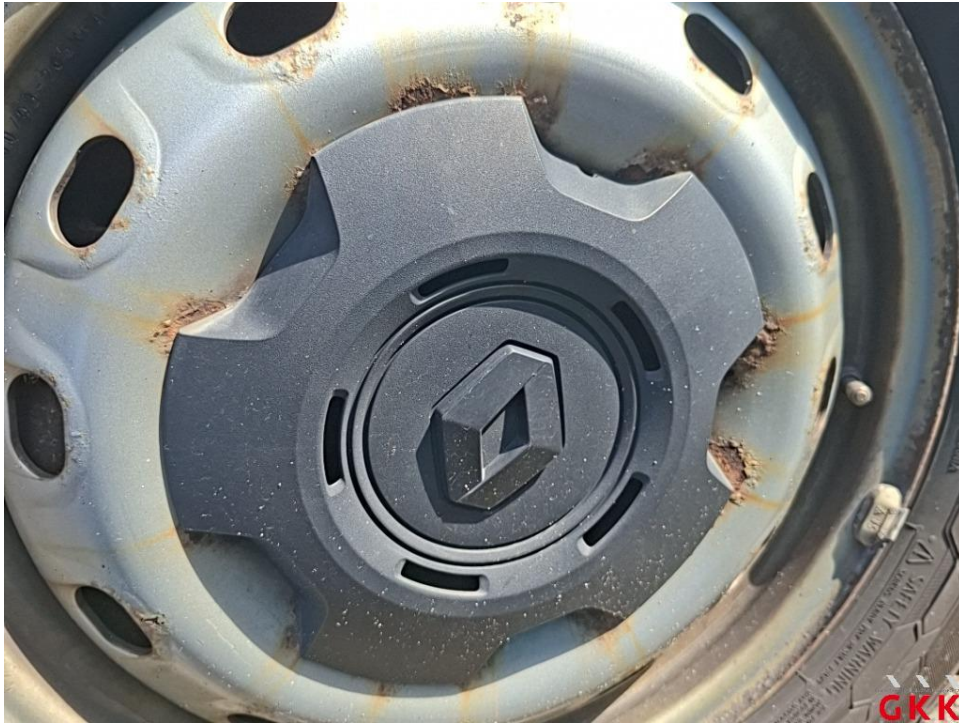
Bild 33. Stahlrad, vorne links, korrodiert, ersetzen

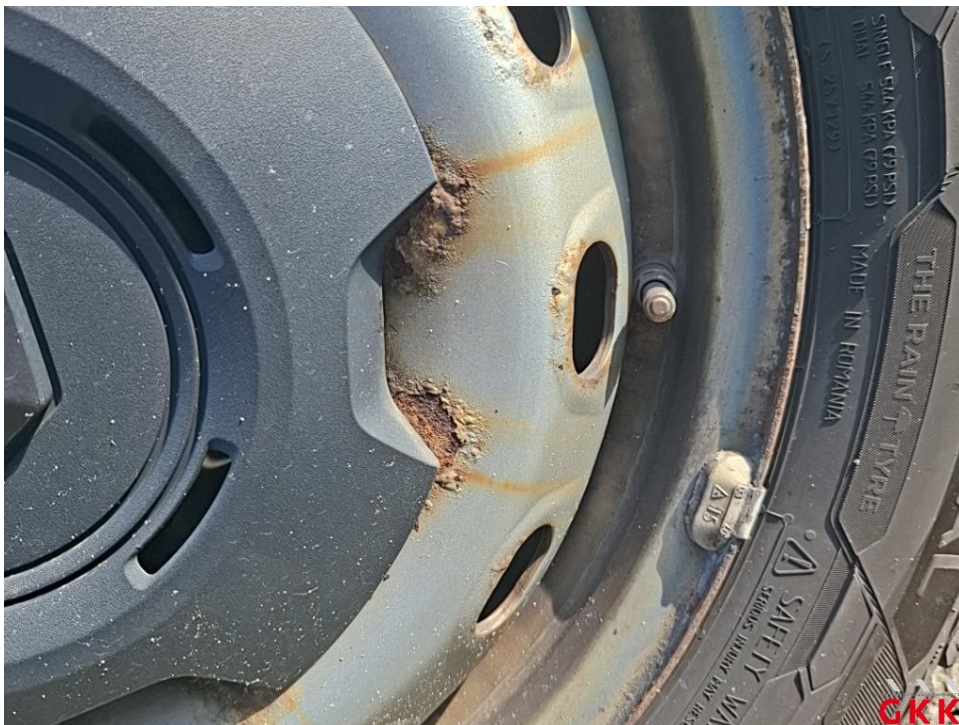
Bild 34. Stahlrad, vorne links, korrodiert, ersetzen
