Fahrzeug: BMW 1er-Reihe 118i Advantage Schräghecklimousine 5-türig 1499 ccm 136 PS / 100 KW bleifrei 6-Gang Manuell

Amtliches Kennzeichen:	HD -SL 1212	Fahrgestell-Nummer:	WBA7K310307L01777
Vertrags-Nummer:	32336081	Erstzulassung:	06.05.2022
Internes KZ:	15045943	Kilometer-Stand:	0

Zustandsbericht

Besichtigungsdatum: 28.05.2026
Protokollnummer: 45663719
Anlieferungsdatum: 28.05.2026

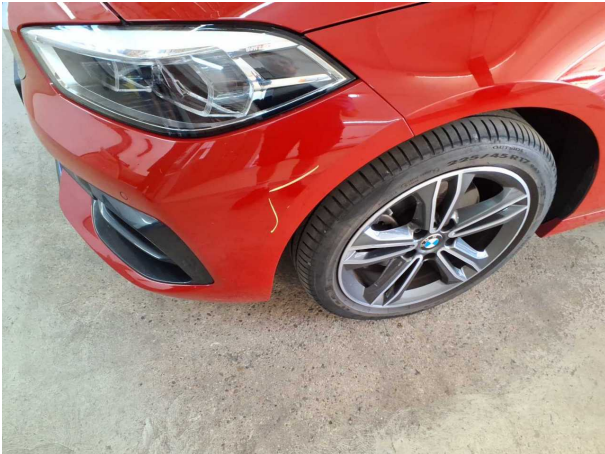
Nr.	Bauteilgruppe	Beschreibung
1	Stoßfänger vorn	Stoßfänger vorn - verkratzt / verschürft - Smart Repair
2	Bremsanlage	Bremsscheiben und Beläge hinten - fällig - erneuern
3	Stoßfänger hinten	Stoßfänger hinten - verkratzt / verschürft - instandsetzen und lackieren

Beschädigung #1: Stossfänger vorn: Stossfänger vorn - verkratzt / verschürft - Smart Repair

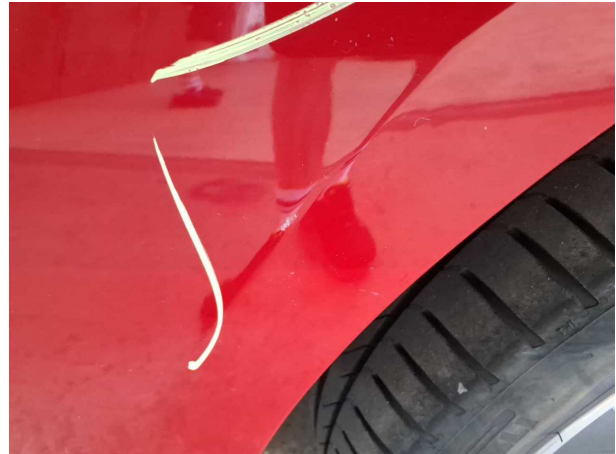
Beschädigung #1: Stossfänger vorn: Stossfänger vorn - verkratzt / verschürft - Smart Repair

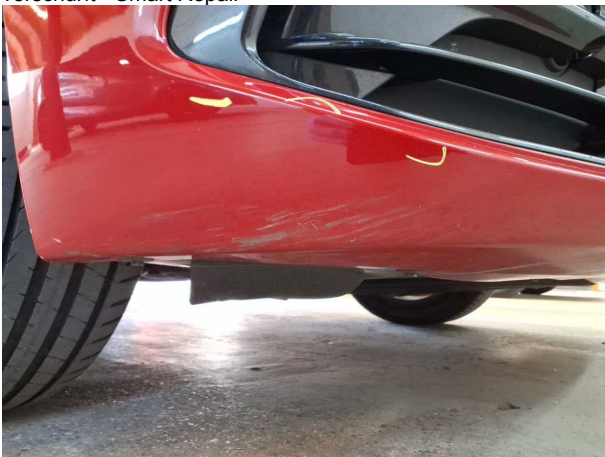
Beschädigung #1: Stossfänger vorn: Stossfänger vorn - verkratzt / verschürft - Smart Repair

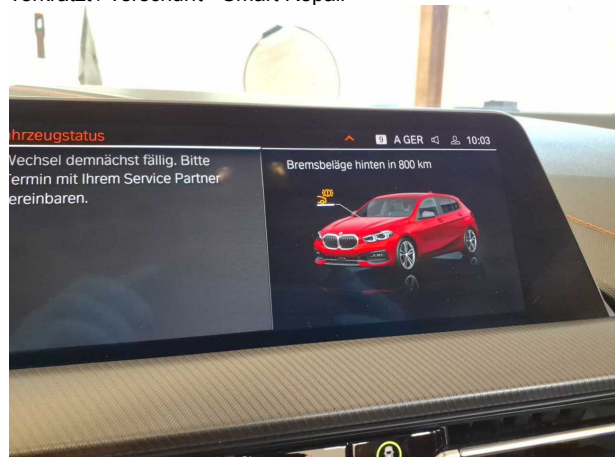
Beschädigung #2: Bremsanlage: Bremsscheiben und Beläge hinten - fällig - erneuern

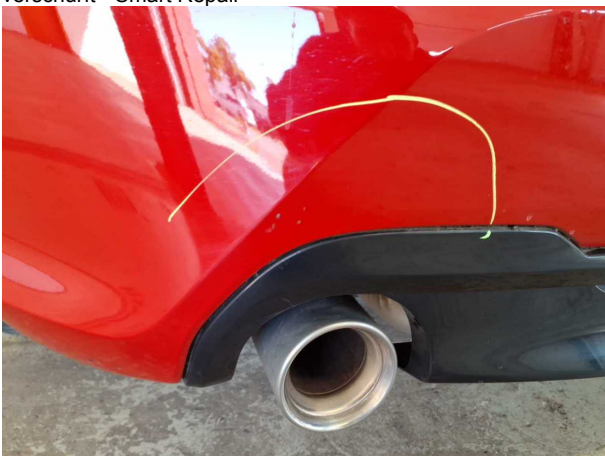
Beschädigung #3: Stossfänger hinten: Stossfänger hinten - verkratzt / verschürft - instandsetzen und lackieren

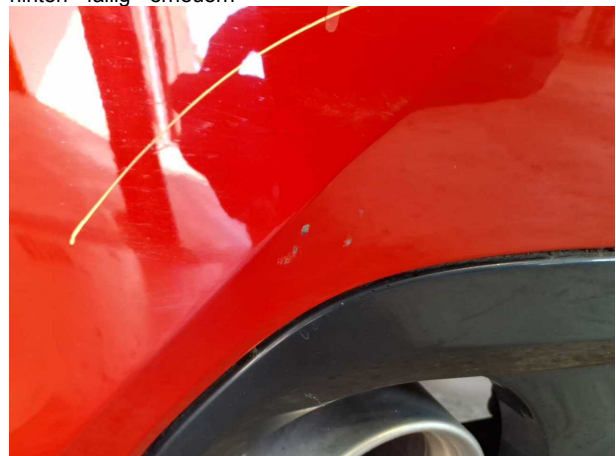
Beschädigung #3: Stossfänger hinten: Stossfänger hinten - verkratzt / verschürft - instandsetzen und lackieren

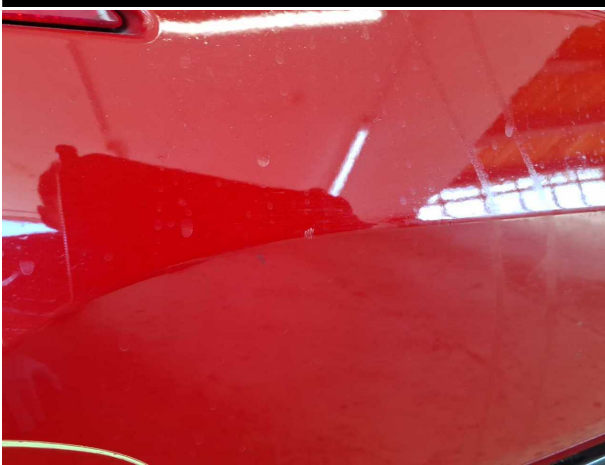
Beschädigung #3: Stossfänger hinten: Stossfänger hinten -
verkratzt / verschürft - instandsetzen und lackieren

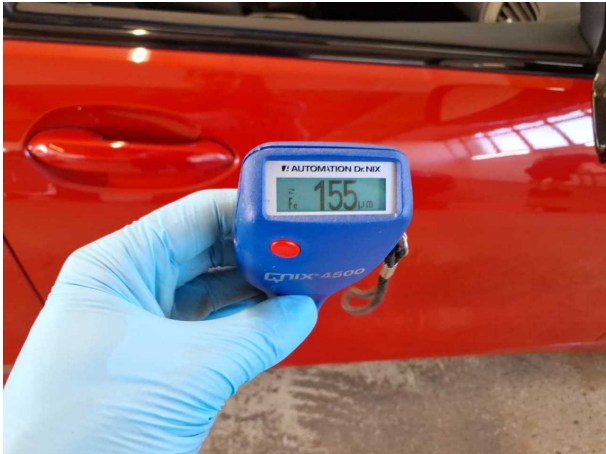
Nr.	Ort
1	Seitenwand rechts, Tür vorne rechts

Nachlackierung 1: Seitenwand rechts, Tür vorne rechts

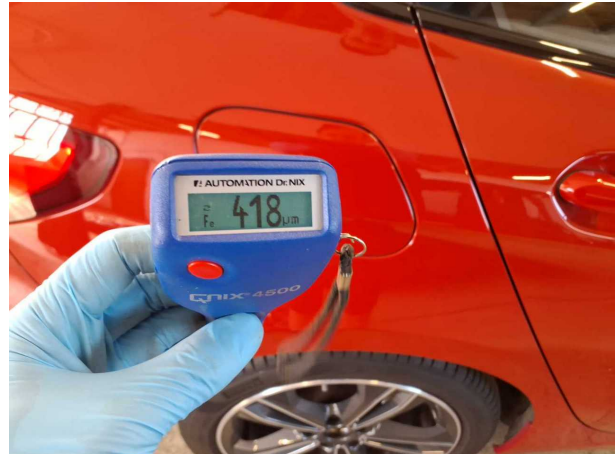
Nachlackierung 1: Seitenwand rechts, Tür vorne rechts

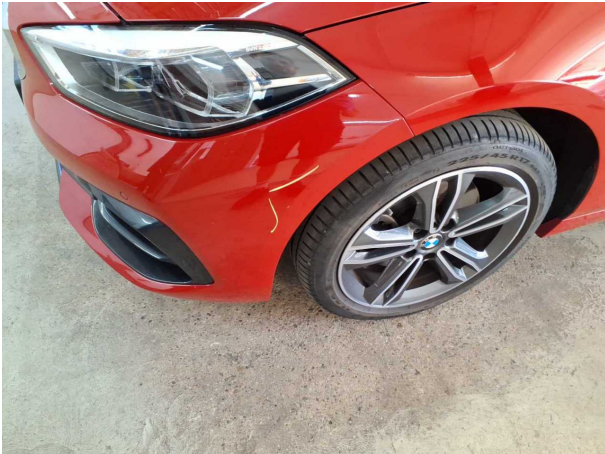
No.	Component group	Description
1	Front bumper	Front bumper - Scratched - Smart repair
2	Braking system	Brake discs and pads - rear - Due - Replace
3	Rear bumper	Rear bumper - Scratched - Repair and paint

Damage #1: Front bumper: Front bumper - Scratched - Smart repair

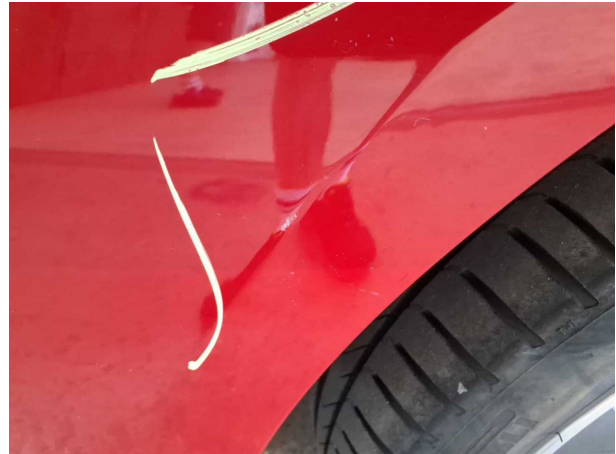
Damage #1: Front bumper: Front bumper - Scratched - Smart repair

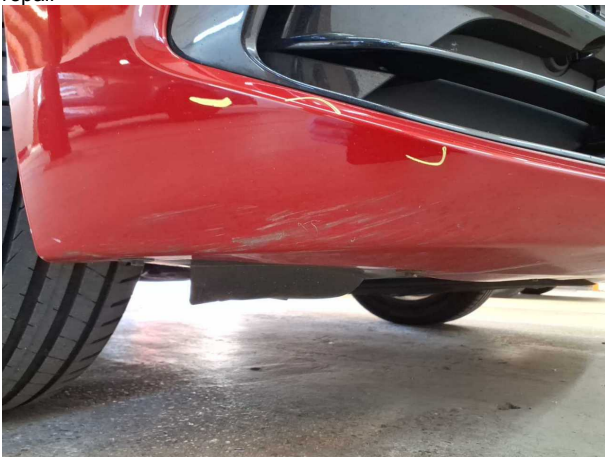
Damage #1: Front bumper: Front bumper - Scratched - Smart repair

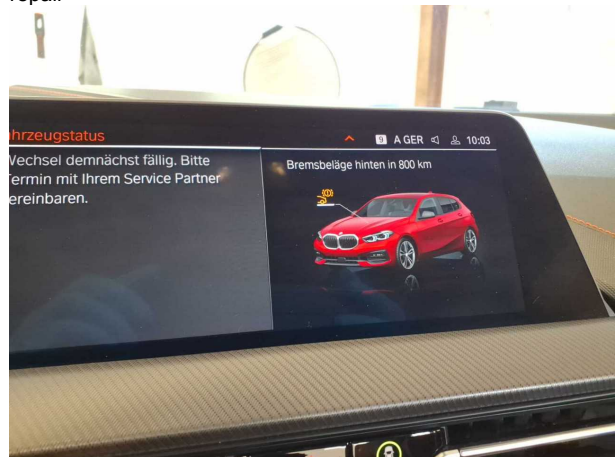
Damage #2: Braking system: Brake discs and pads - rear - D...
- Replace

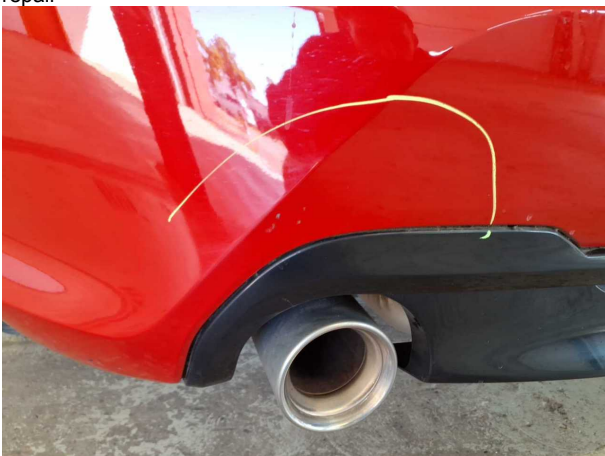
Damage #3: Rear bumper: Rear bumper - Scratched - Repair and paint

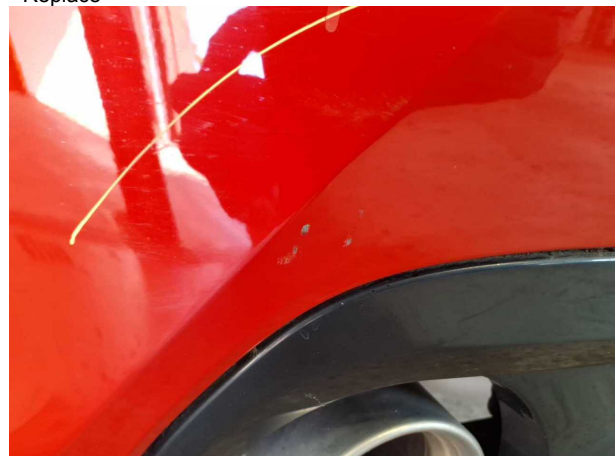
Damage #3: Rear bumper: Rear bumper - Scratched - Repair and paint

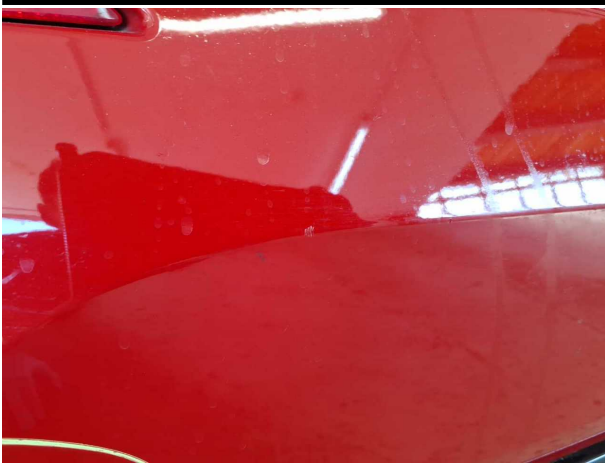
Damage #3: Rear bumper: Rear bumper - Scratched - Repair and paint

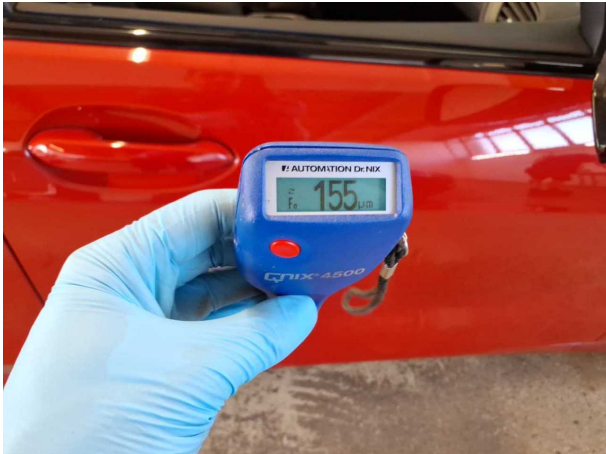
No.	Location
1	Side panel - rear right side, Door - front right side

Repainting 1: Side panel - rear right side, Door - front right side

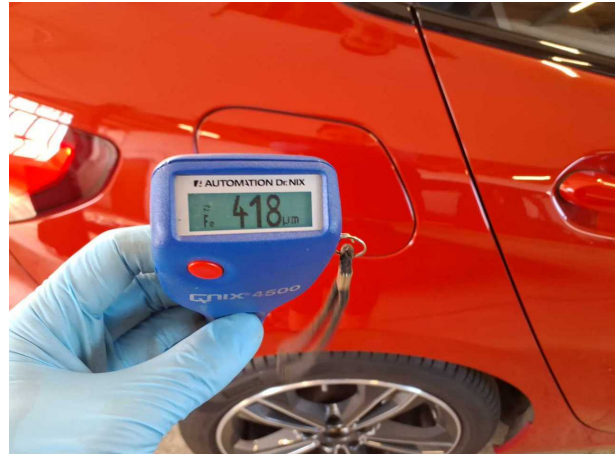
Repainting 1: Side panel - rear right side, Door - front right side
