Gutachten-Nr. 113783302

Haftpflicht-Schaden

Technische Daten

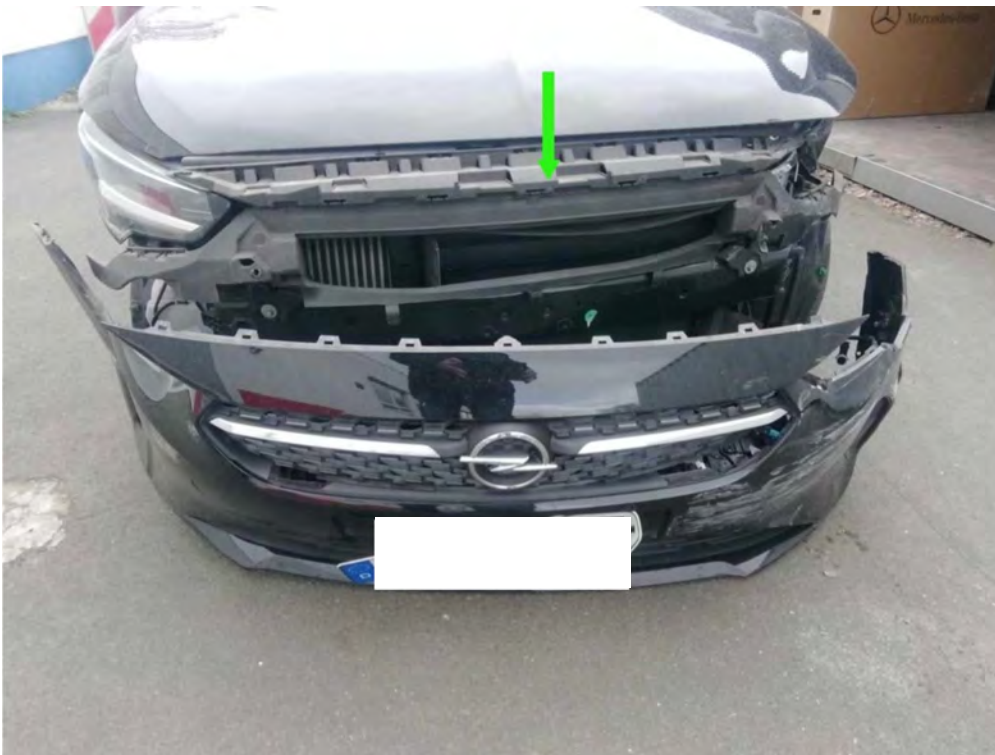
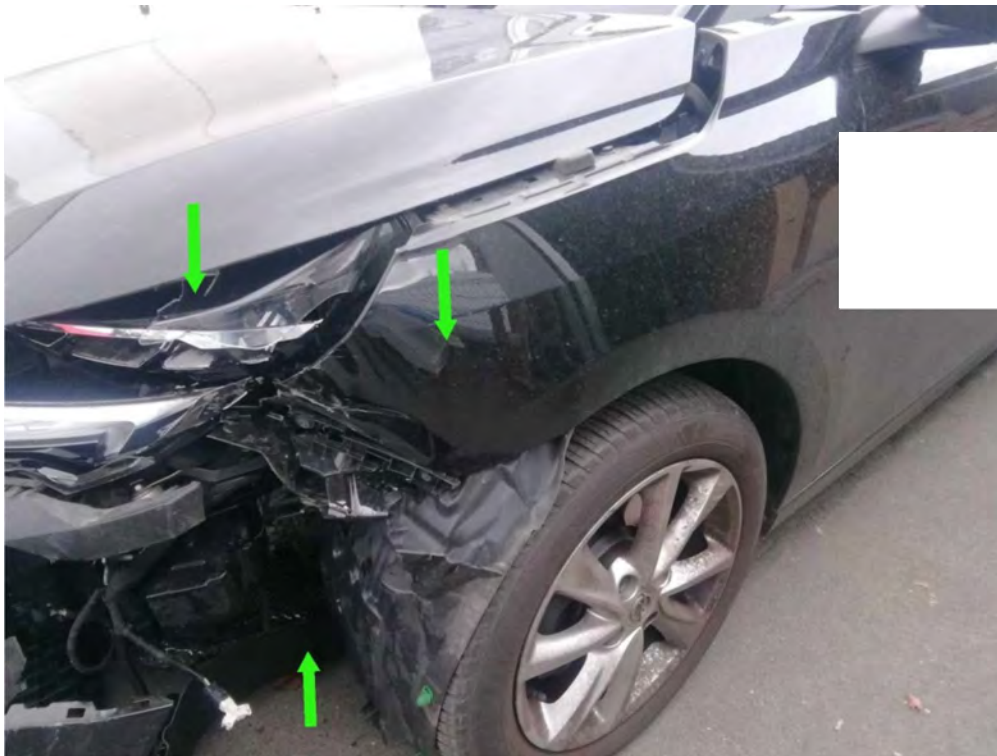
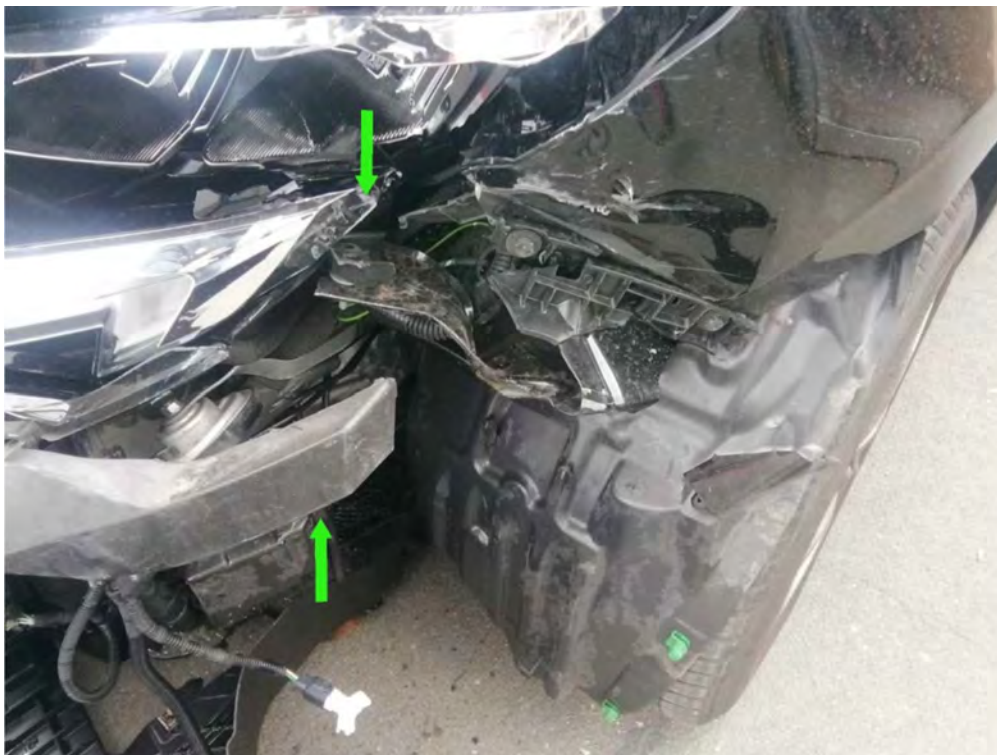
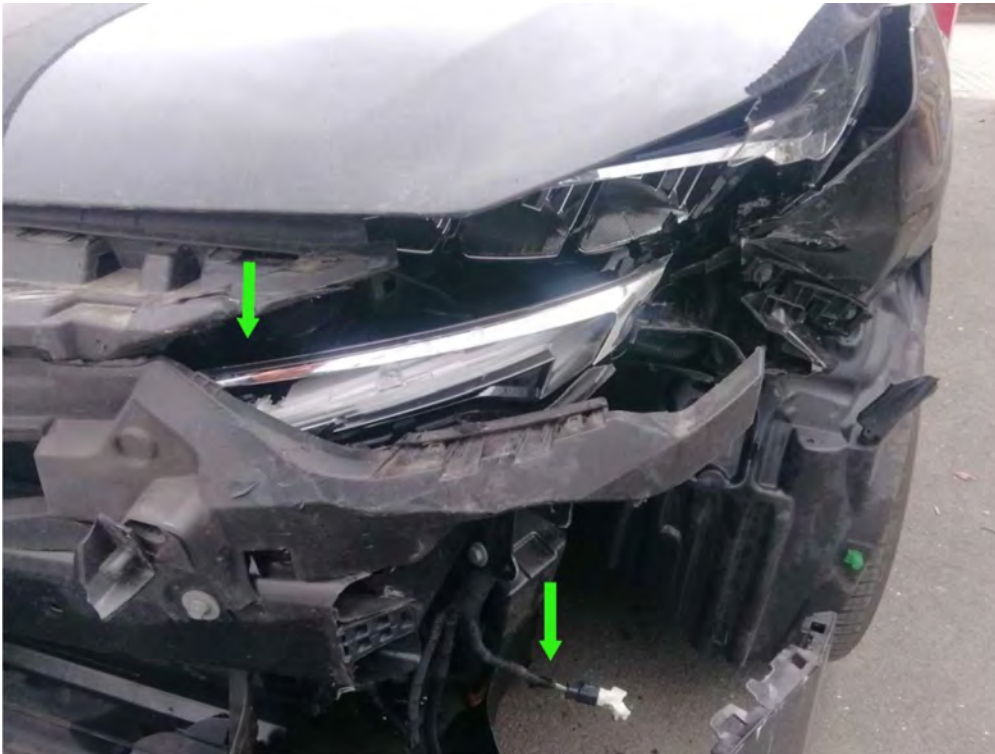
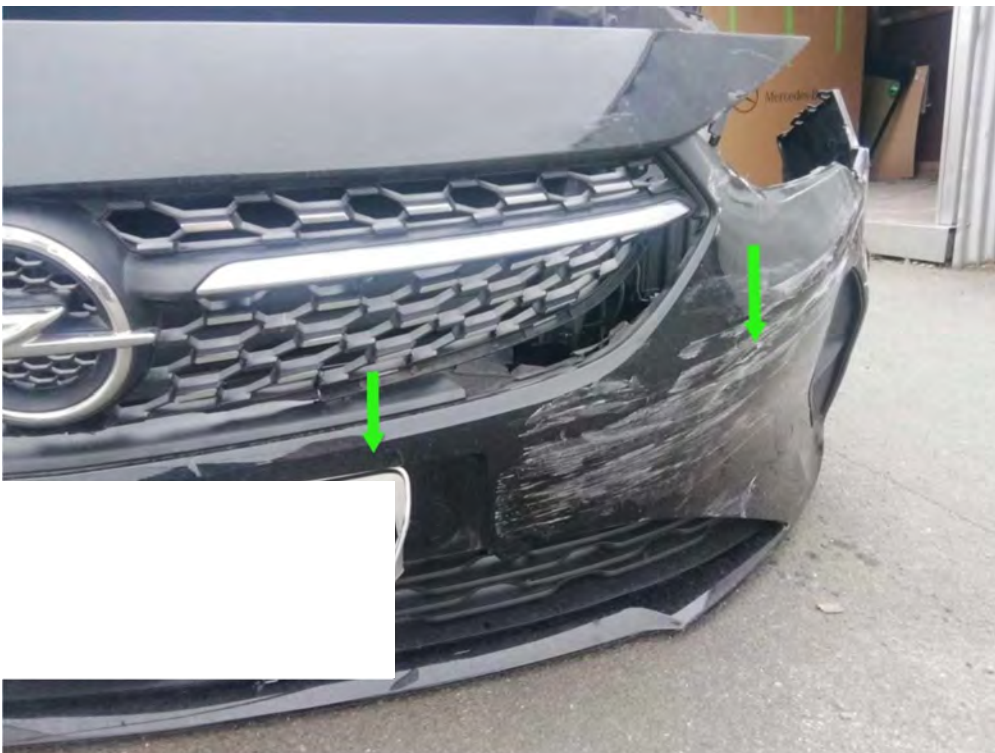
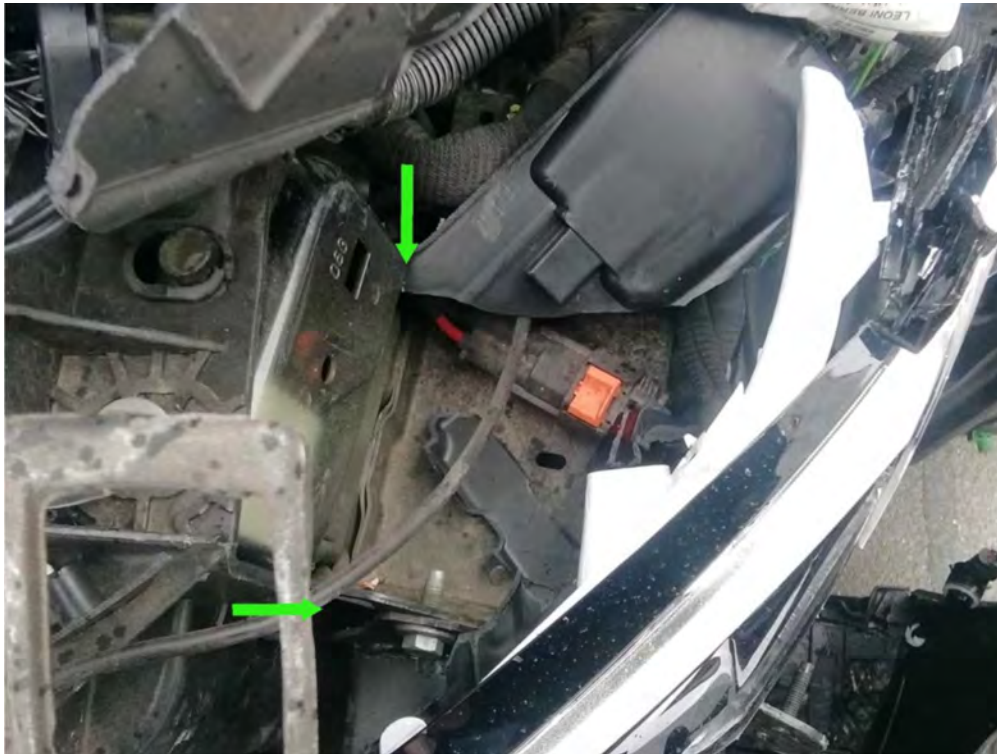
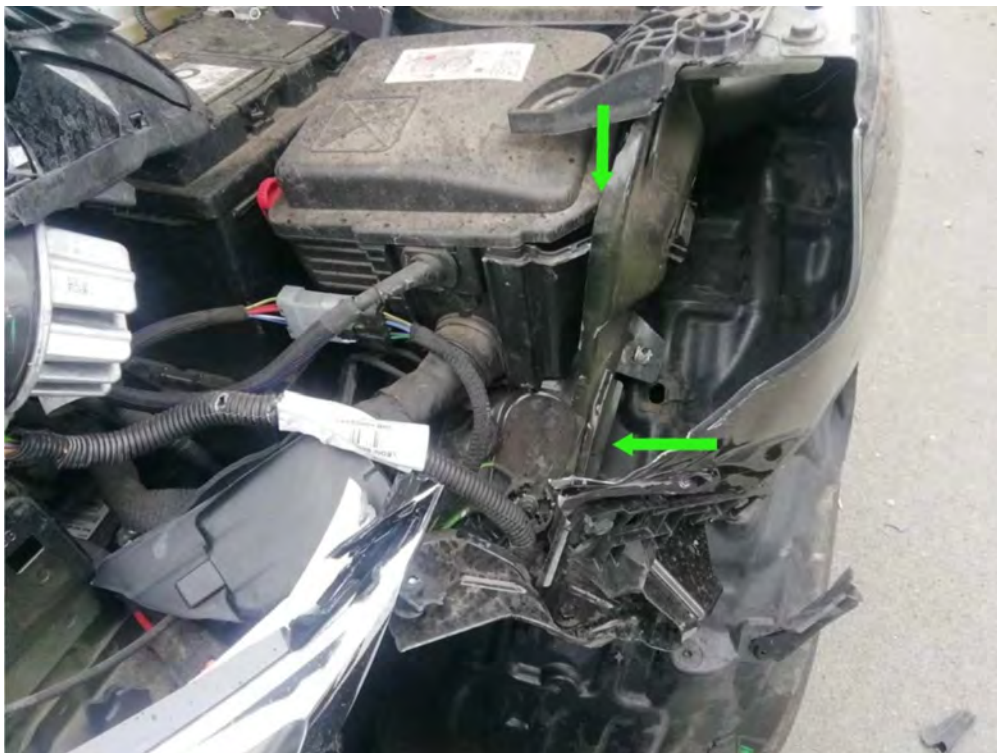
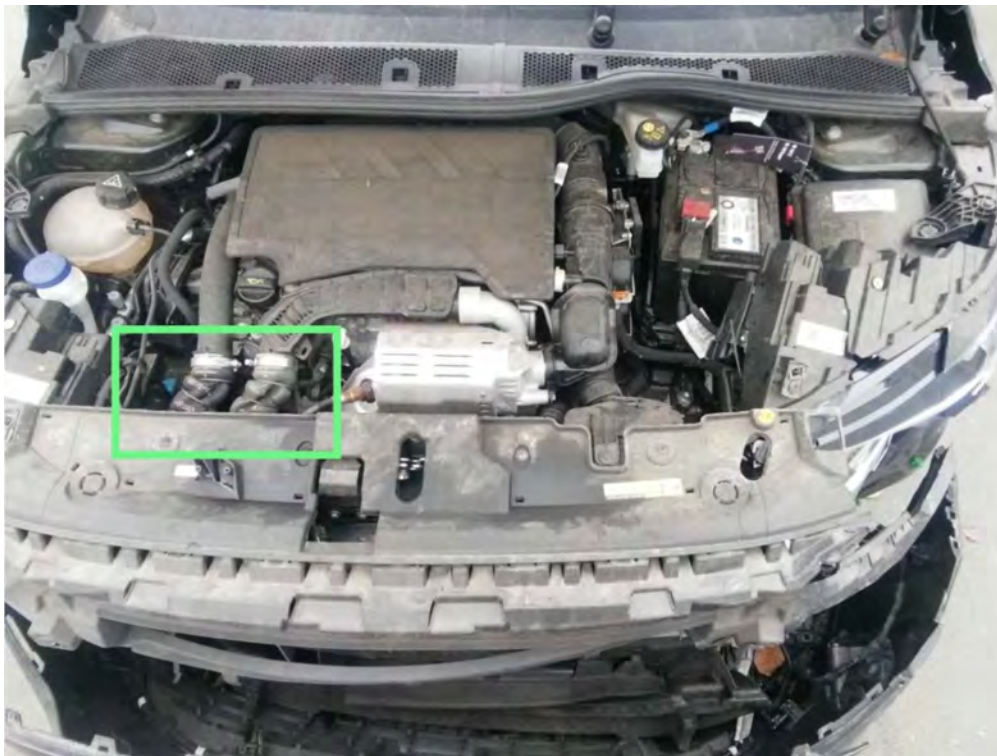
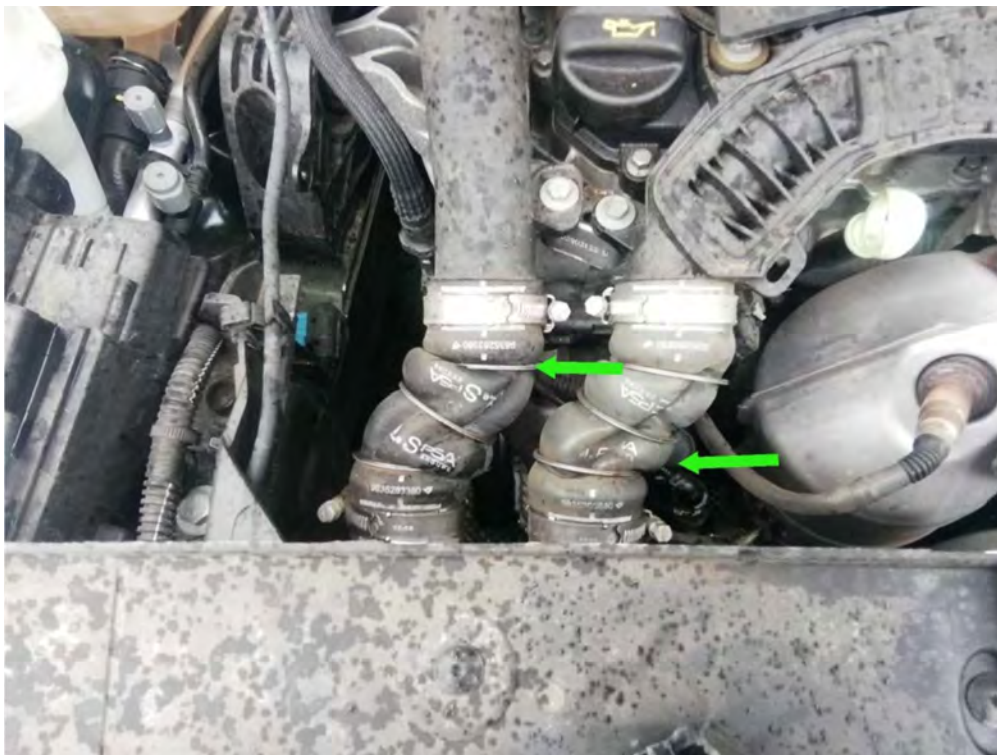
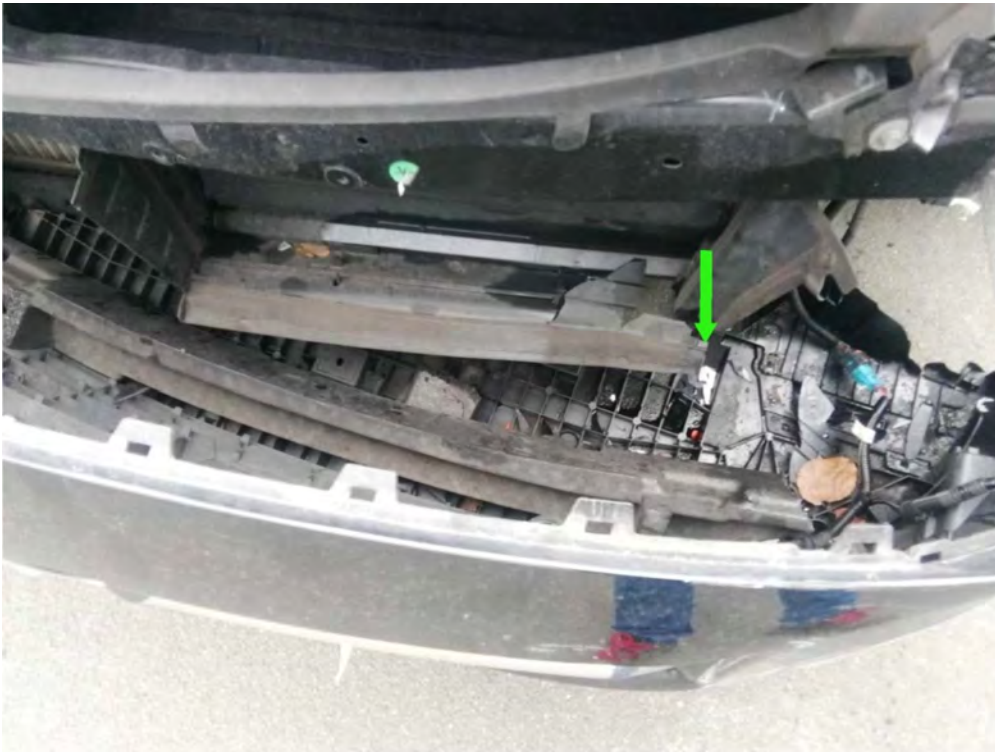
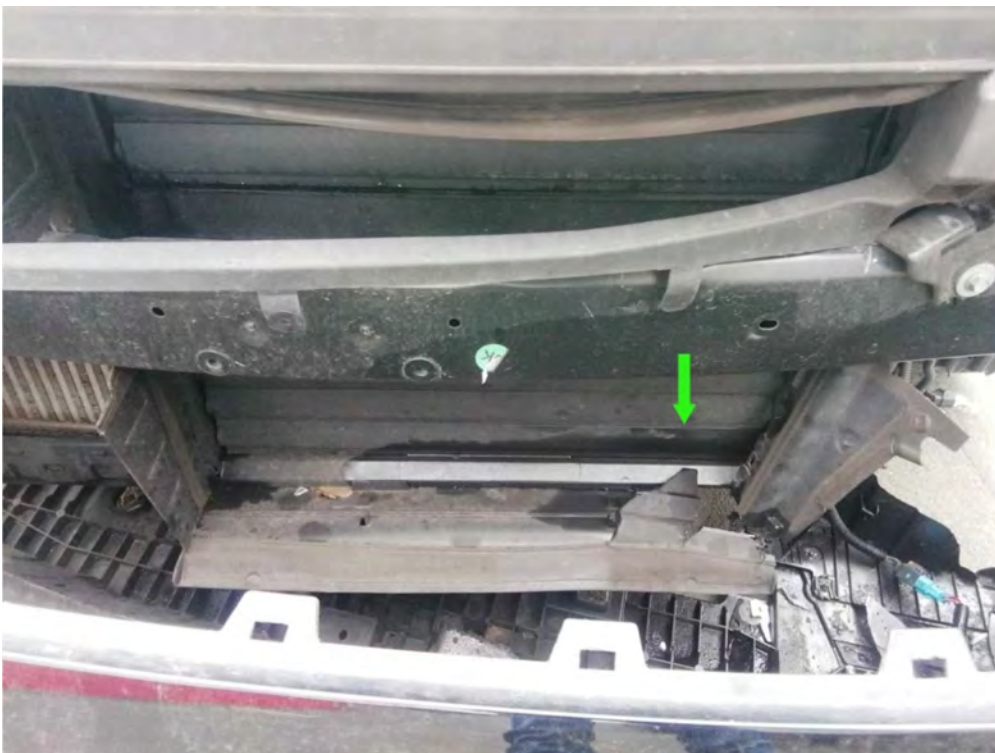
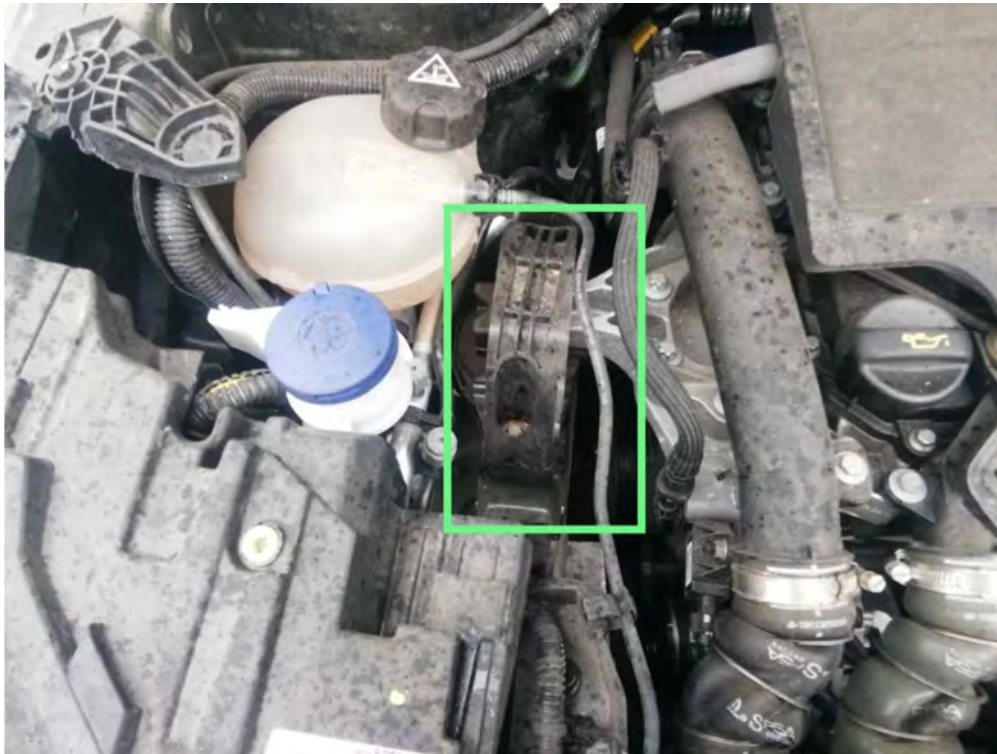
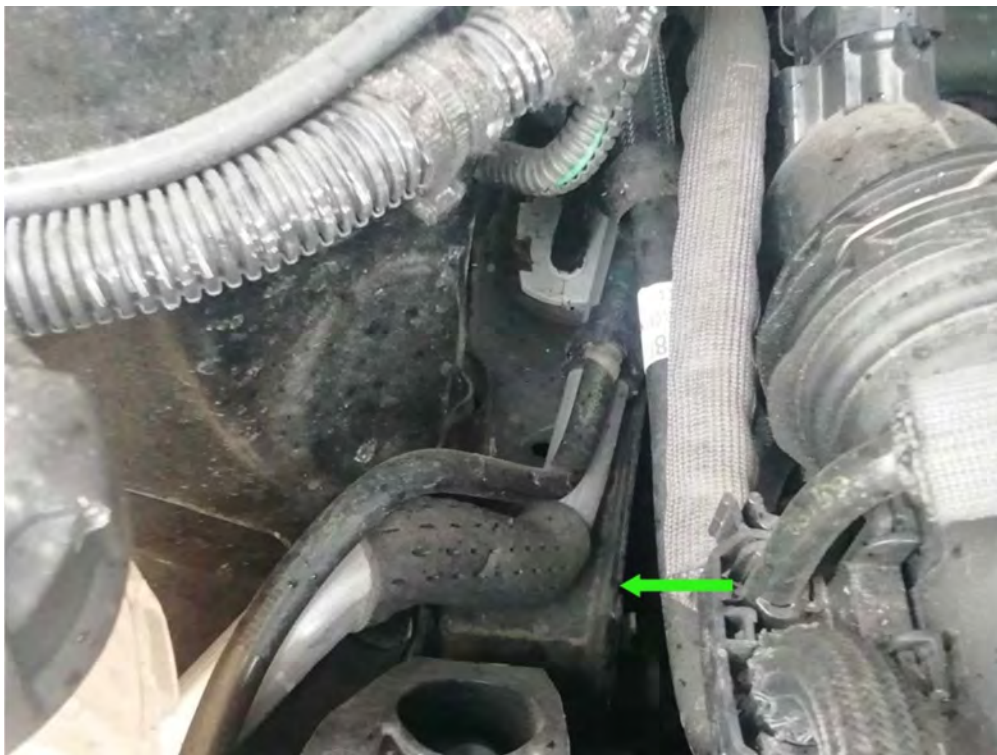
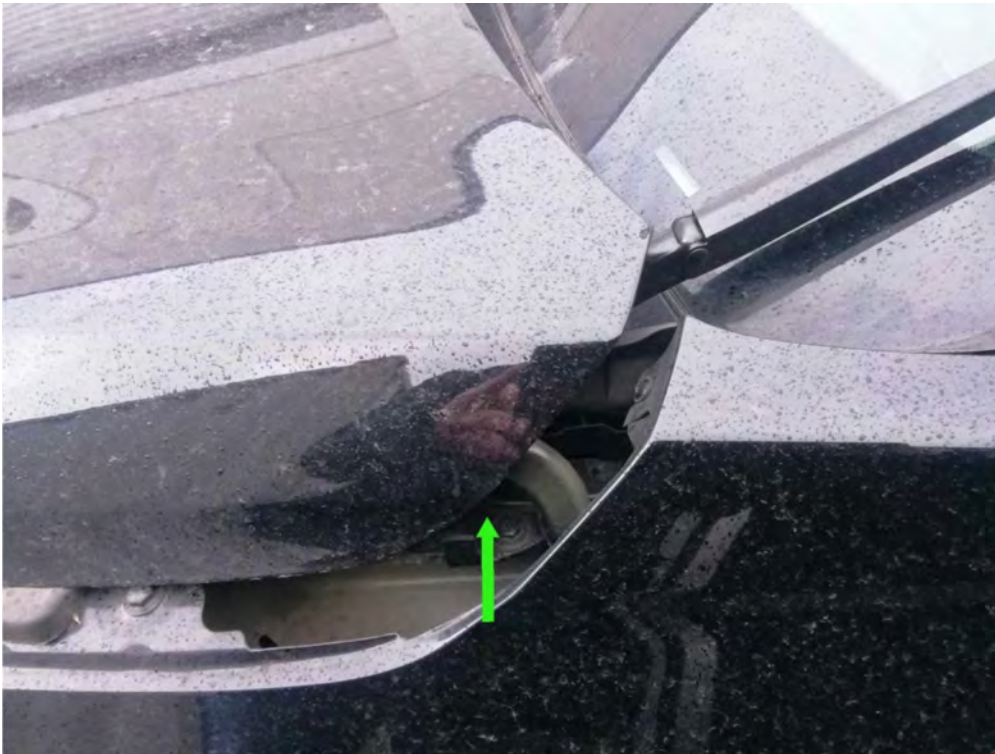
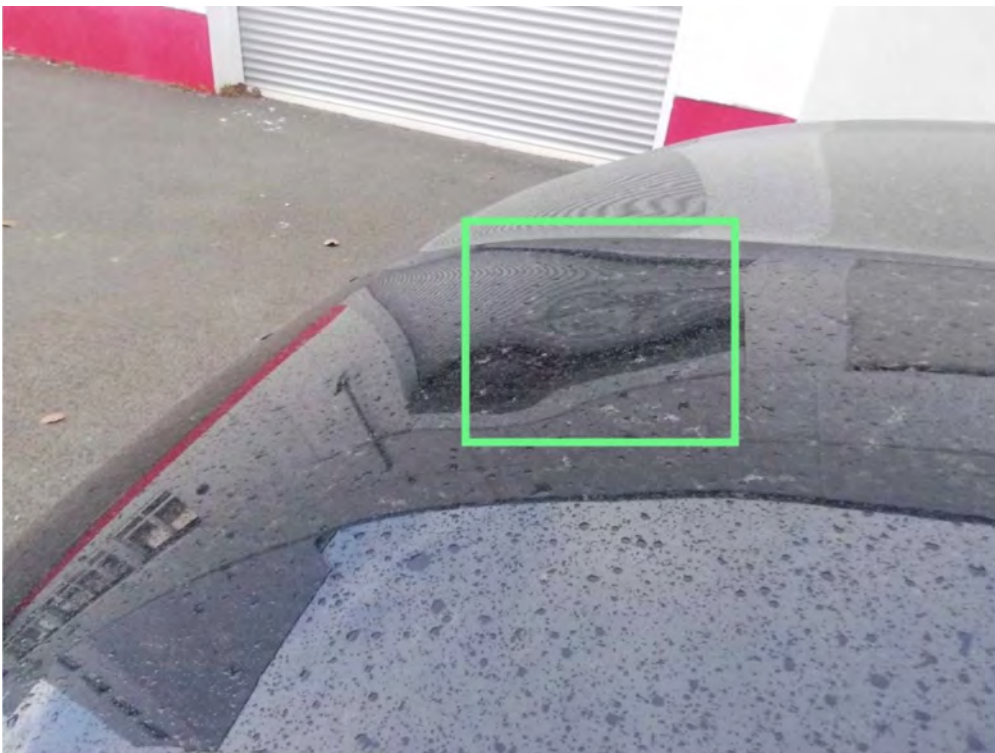
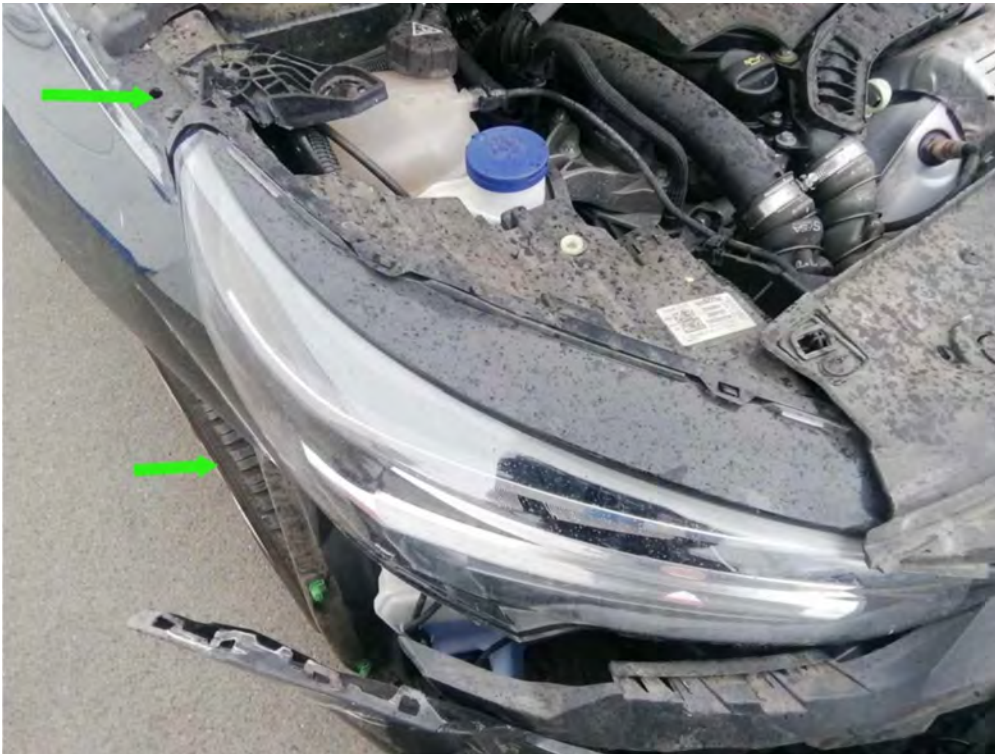
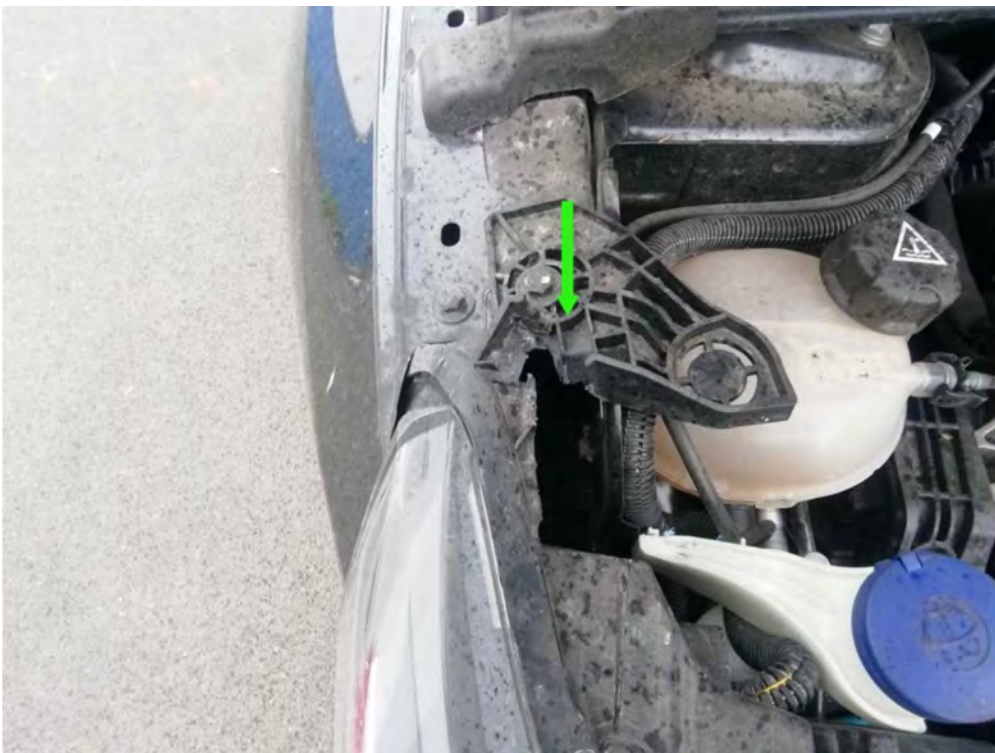
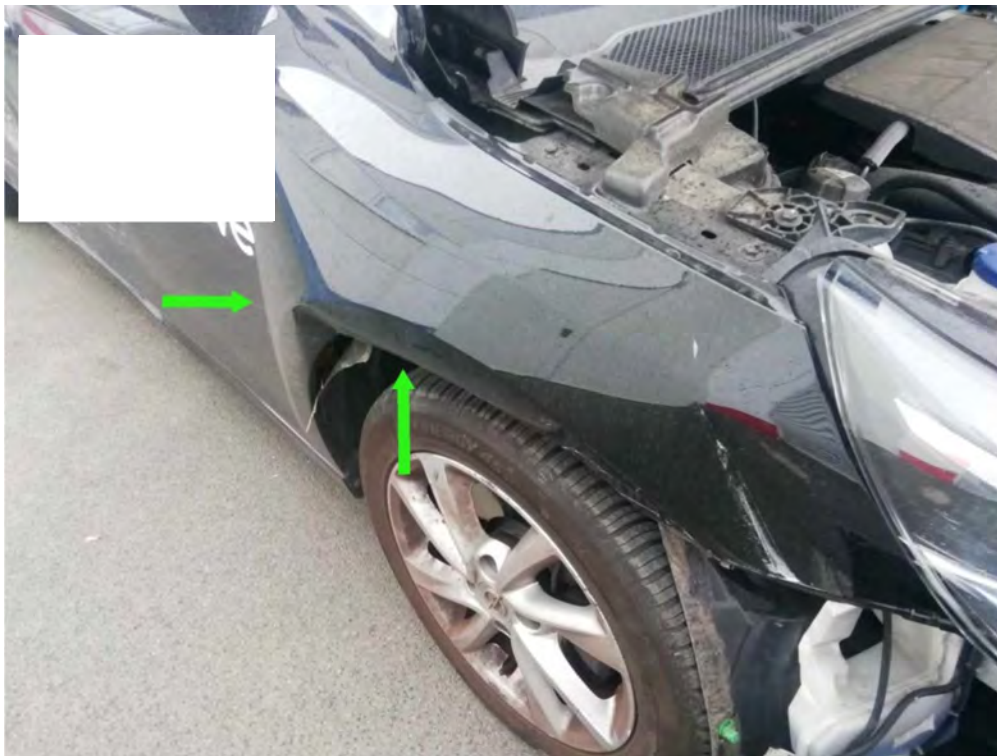
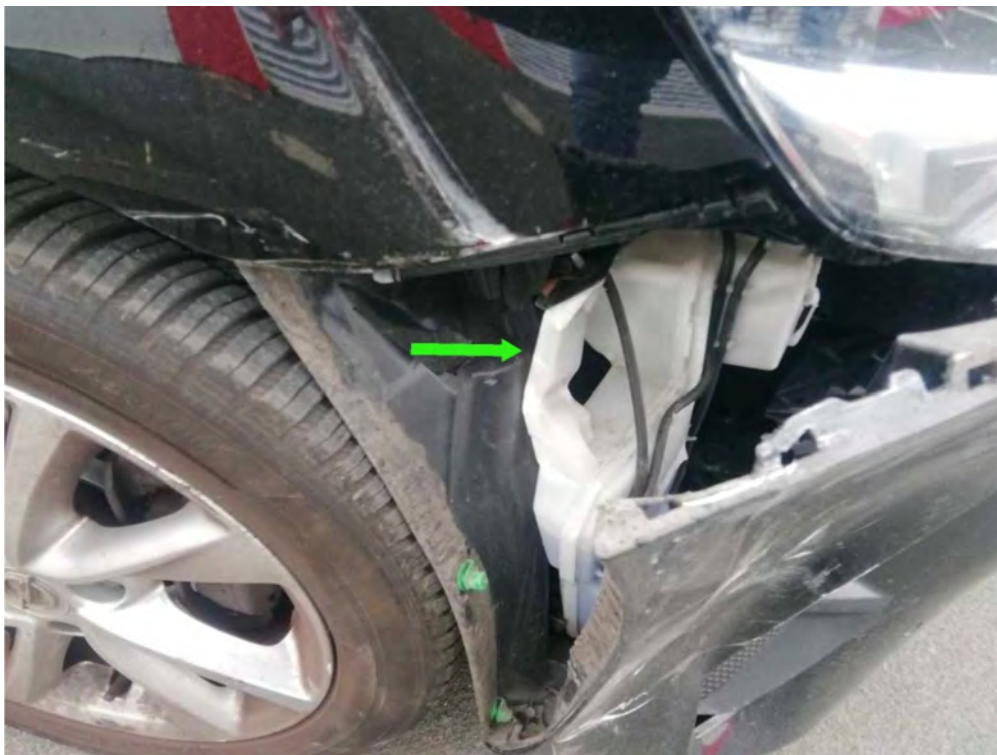
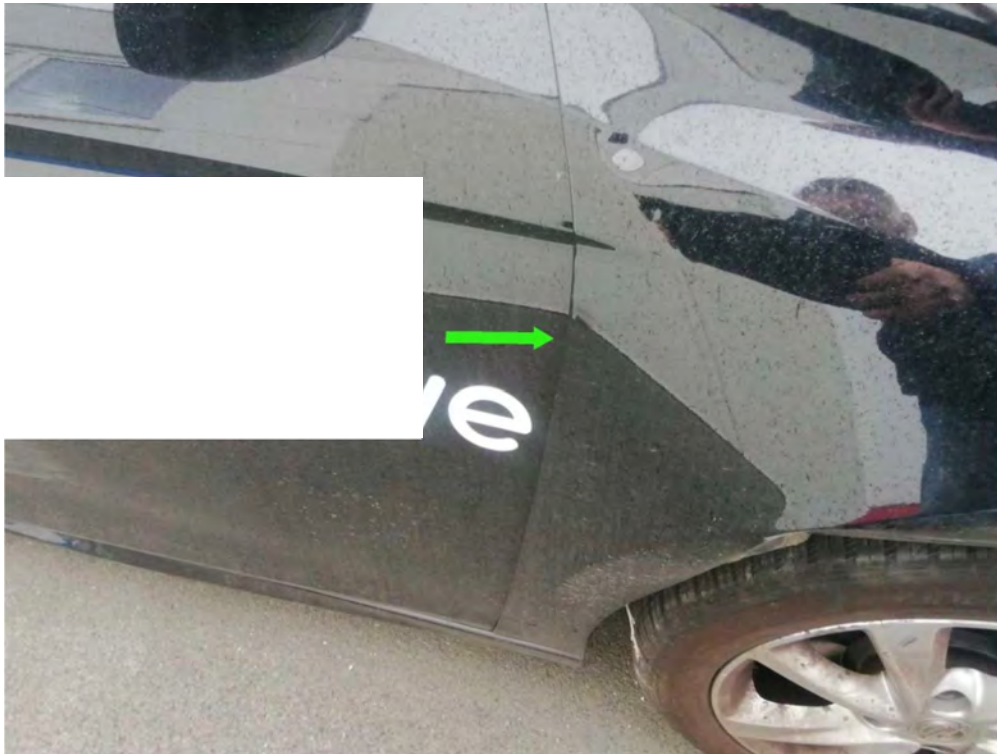
Durch die stark deformierte Fahrzeugfront ist die Betriebs- und Verkehrssicherheit nicht mehr gewährleistet.

Die Schäden entstanden durch einen starken Anstoß gegen die Fahrzeugfront.

Die Kosten für die Wiederherstellung des beschädigten Fahrzeuges übersteigen mit Sicherheit den Wiederbeschaffungswert des Fahrzeugs vor Eintritt des Schadens. Aufgrund des eindeutig erkennbaren Totalschadens wird aus Gründen der Kostenersparnis seitens des Sachverständigen auf eine detaillierte Kalkulation der Reparaturkosten verzichtet.

- Fahrzeugfront komplett zerstört
- Längsträger links und rechts deformiert mit Versatz nach rechts

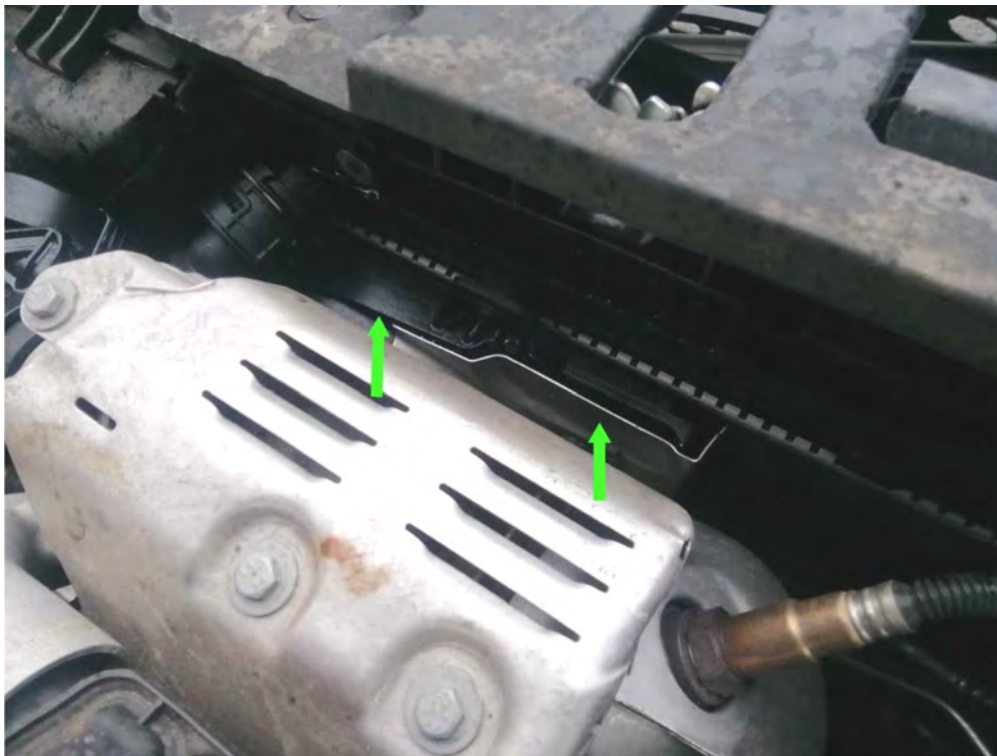
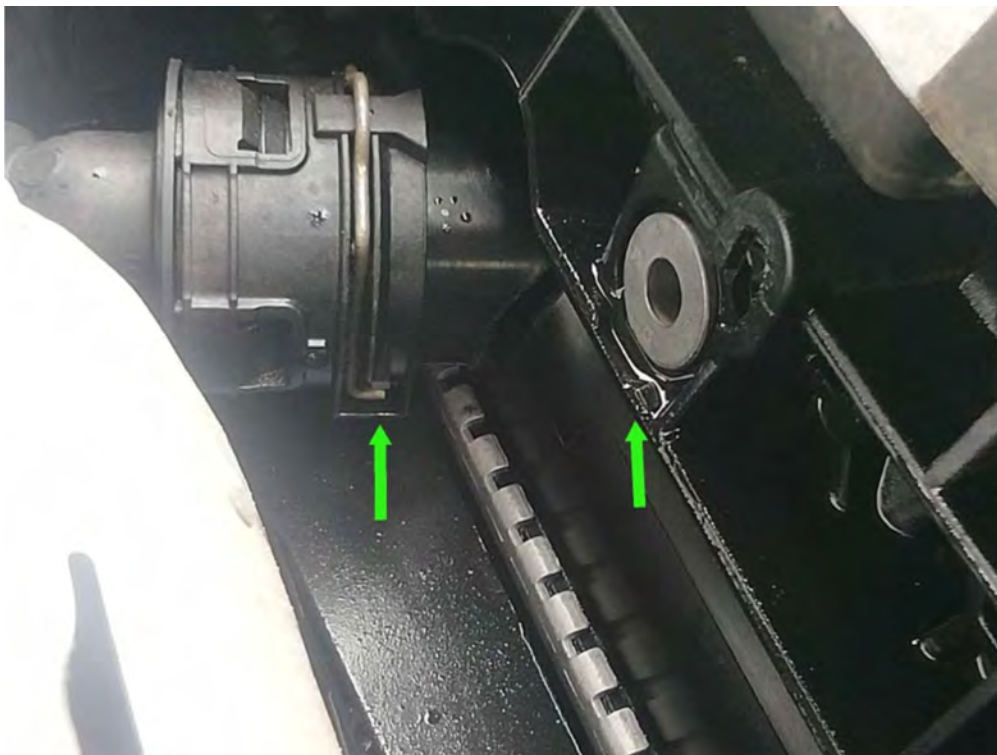
- Fahrzeugfront komplett zerstört
- Längsträger links und rechts deformiert mit Versatz nach rechts
- Kühlerpaket gebrochen und deformiert

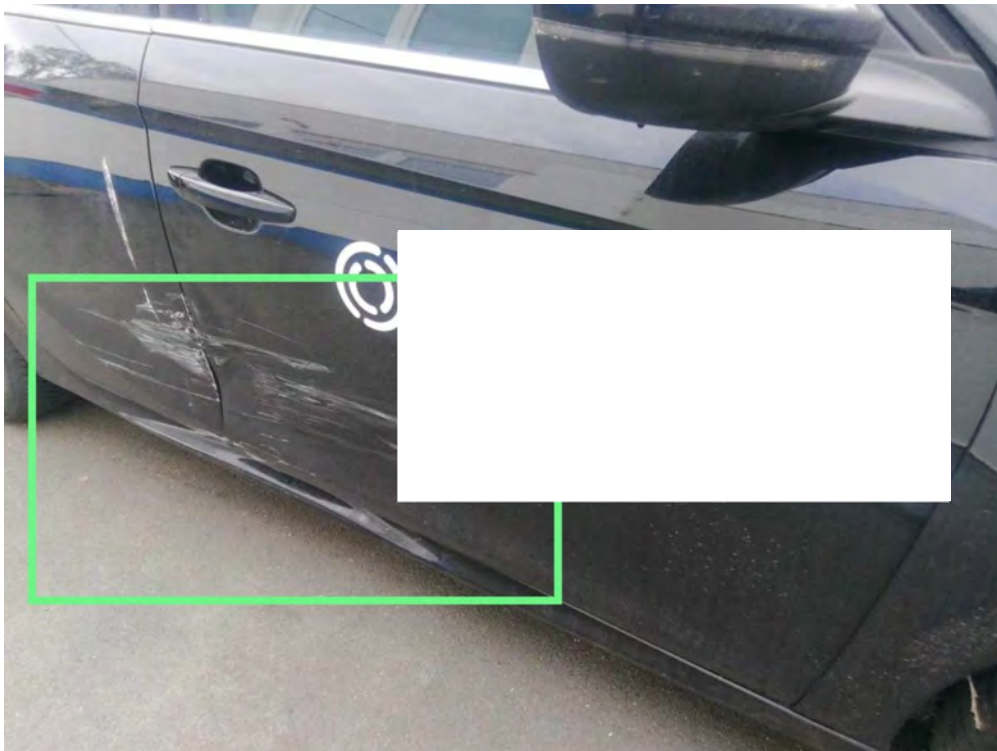
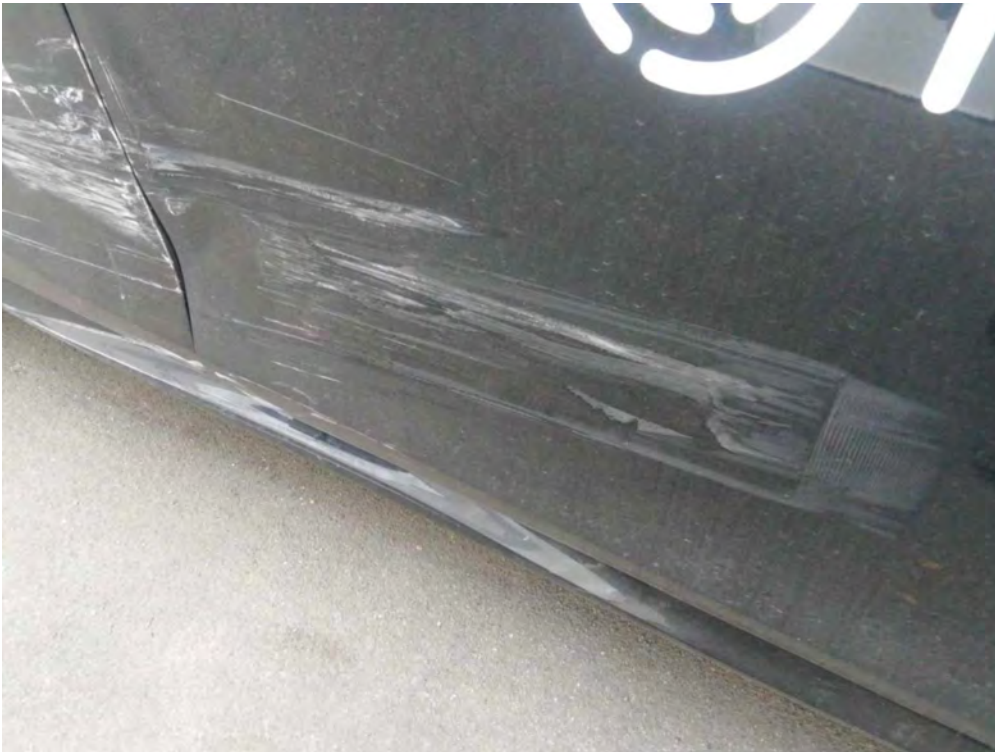
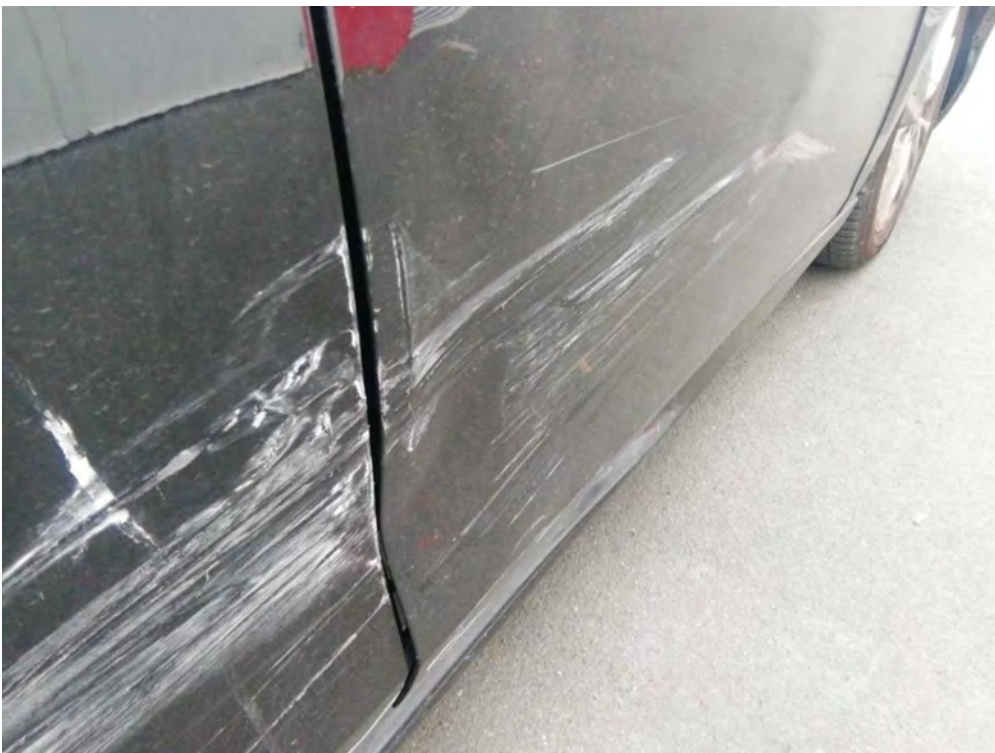
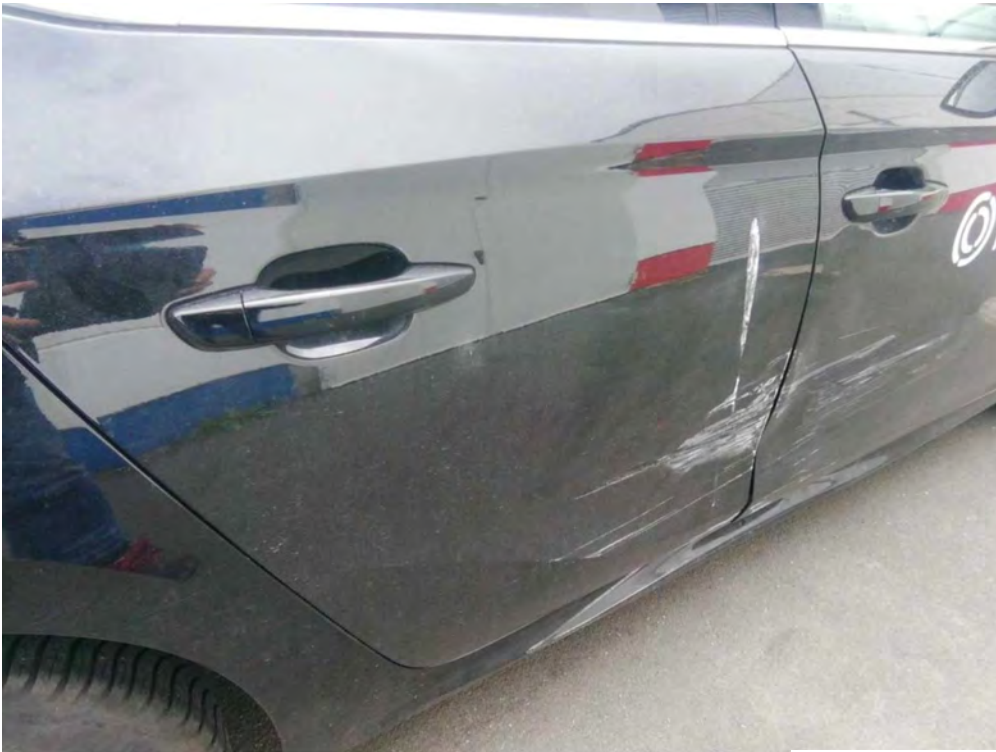
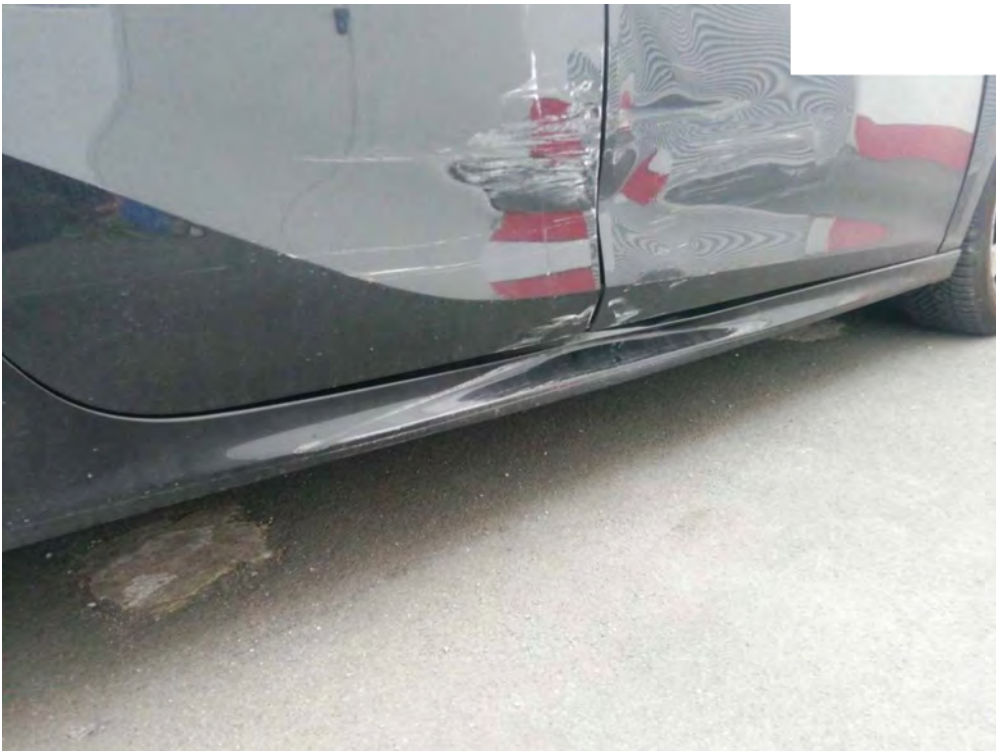
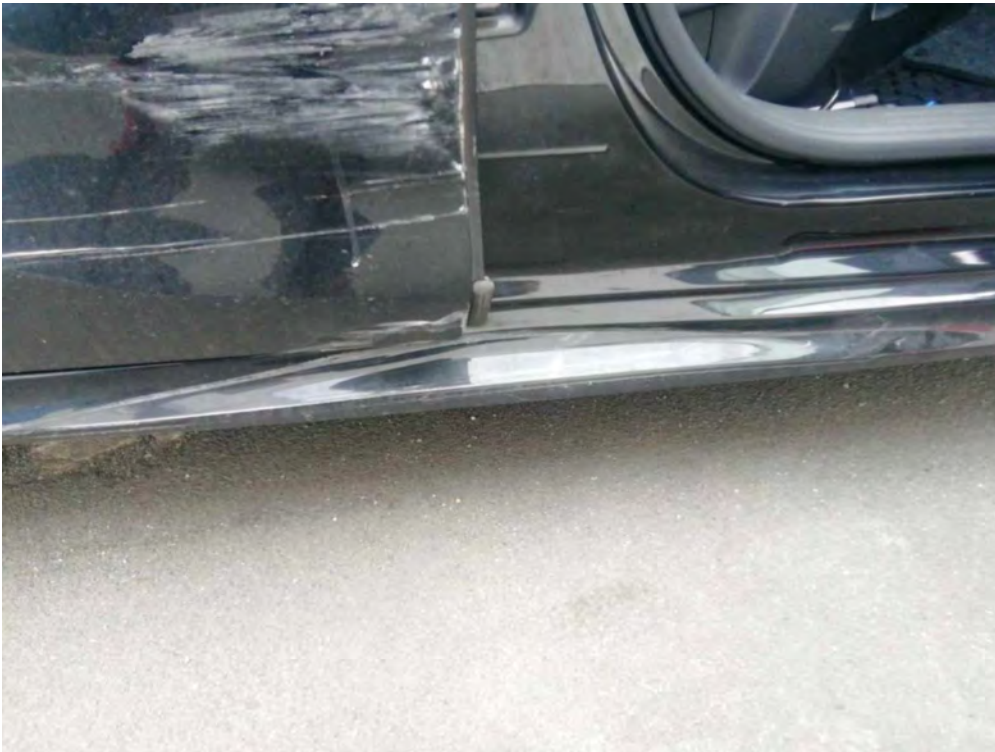
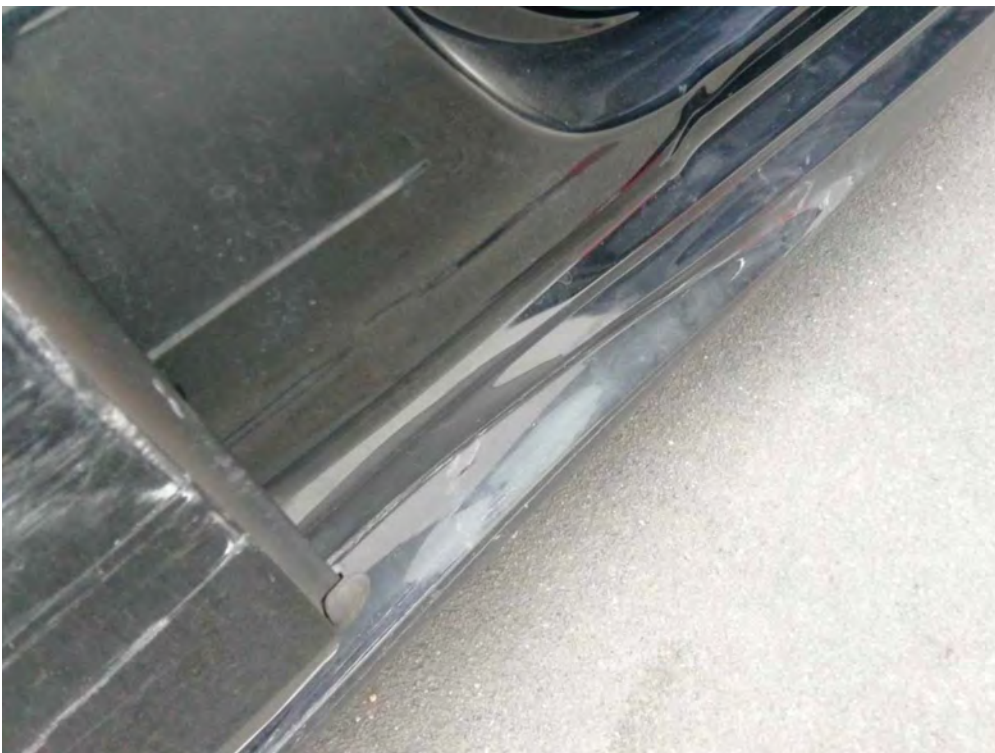
Bei der Ermittlung des Wiederbeschaffungswertes wurden die dokumentierten unreparierten Vorschäden berücksichtigt. Unter Beachtung der Marktverhältnisse wurde durch den Unterzeichner ein zeitwertgerechter Abzug in folgender Höhe ermittelt: - 6.000 EUR

- Vorschaden:
Seitenschaden
rechts

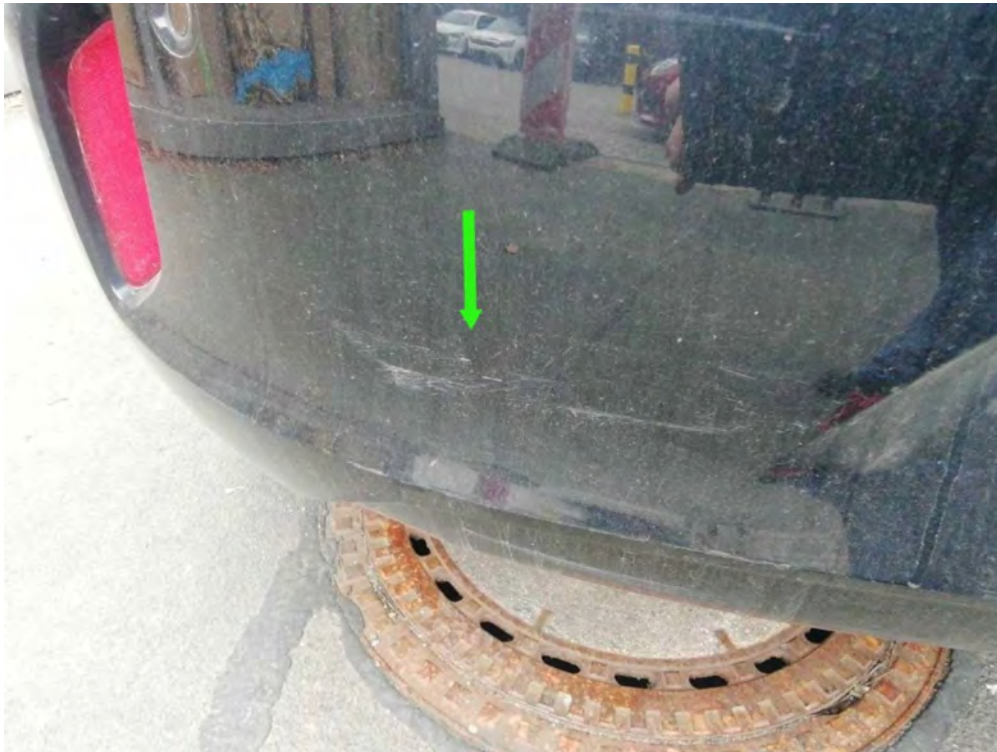
Bild 35

Vorschaden:
Stoßfänger hinten
links verschrammt
