Gutachten-Nr. 113783302

Haftpflicht-Schaden

Technische Daten

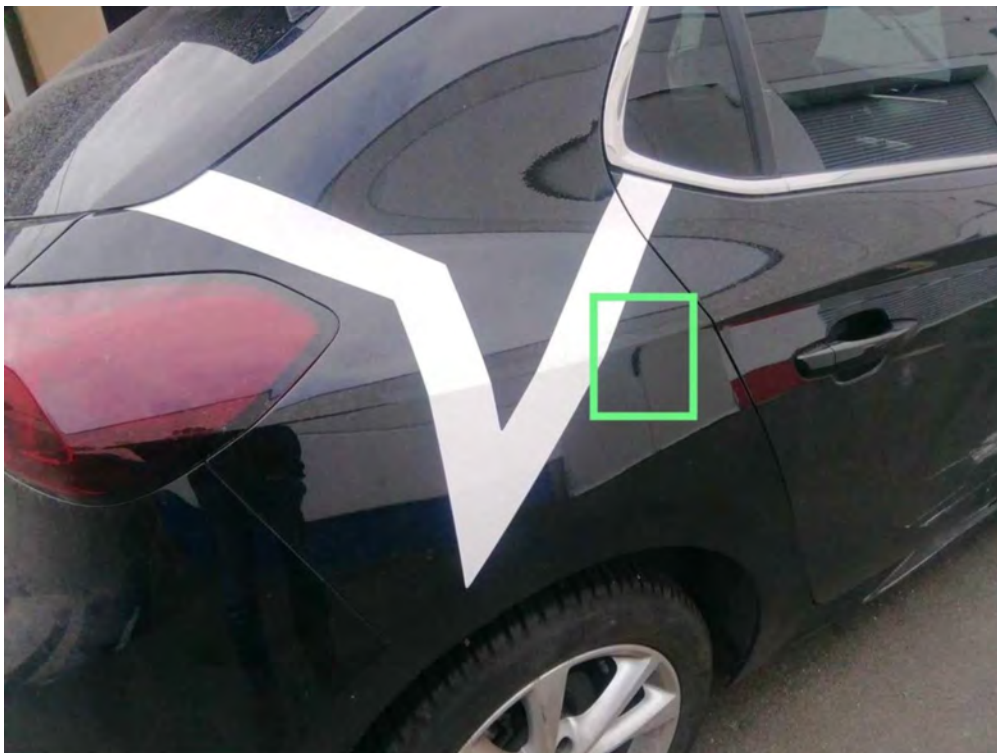
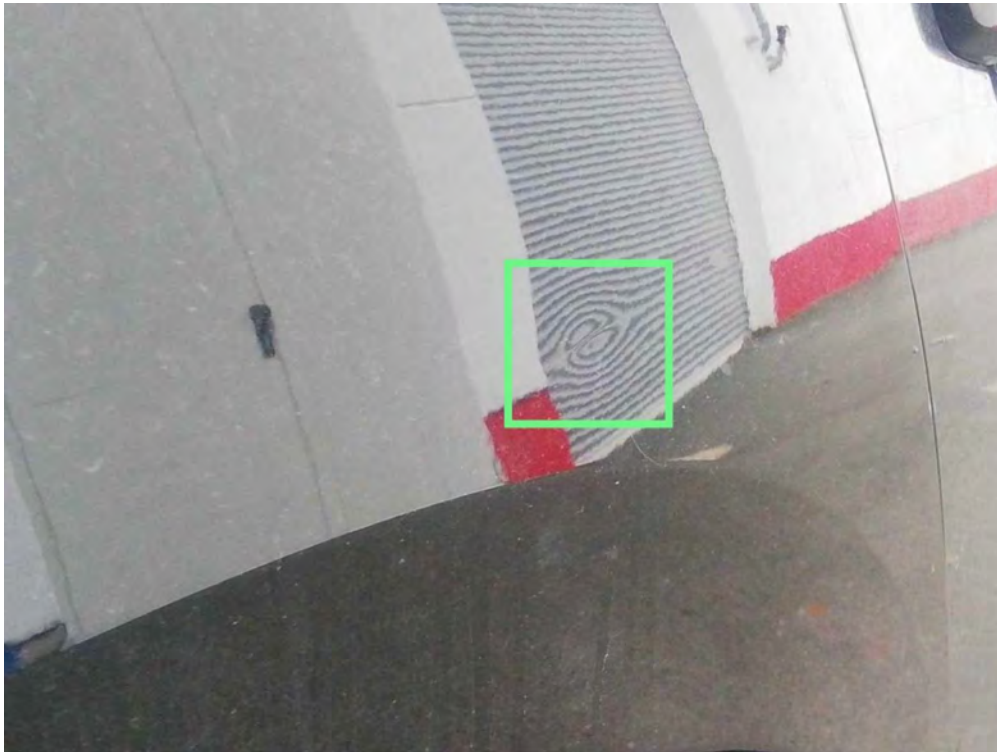
Bei der Ermittlung des Wiederbeschaffungswertes wurden die dokumentierten unreparierten Vorschäden berücksichtigt. Unter Beachtung der Marktverhältnisse wurde durch den Unterzeichner ein zeitwertgerechter Abzug in folgender Höhe ermittelt: - 6.000 EUR

Vorschaden:
Seitenwand hinten
rechts eingedellt

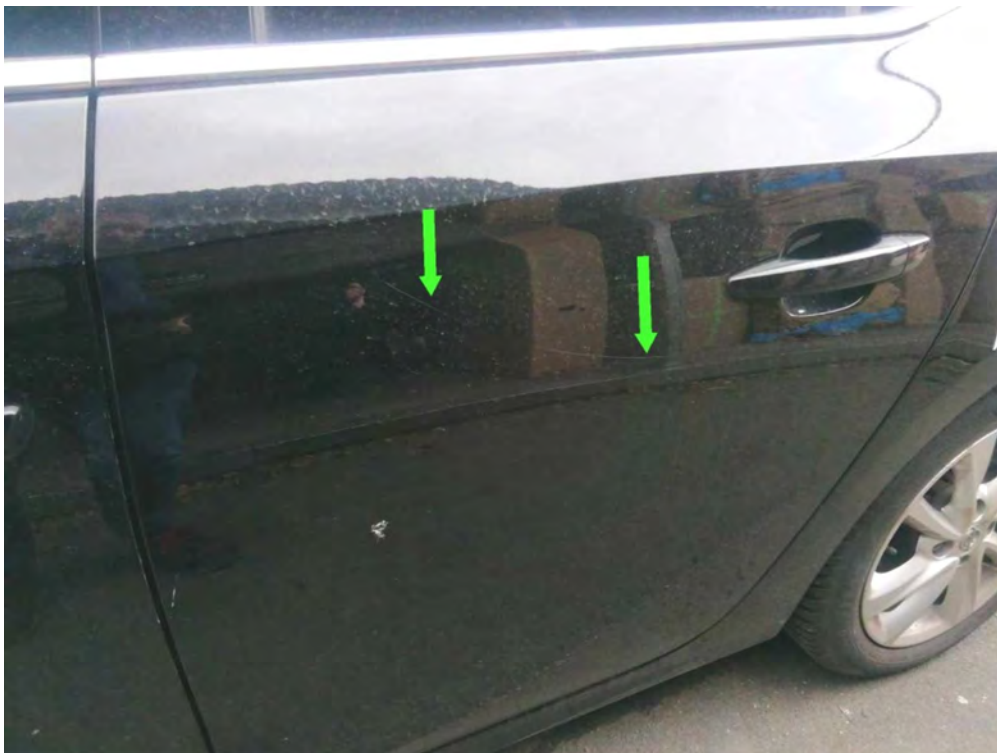
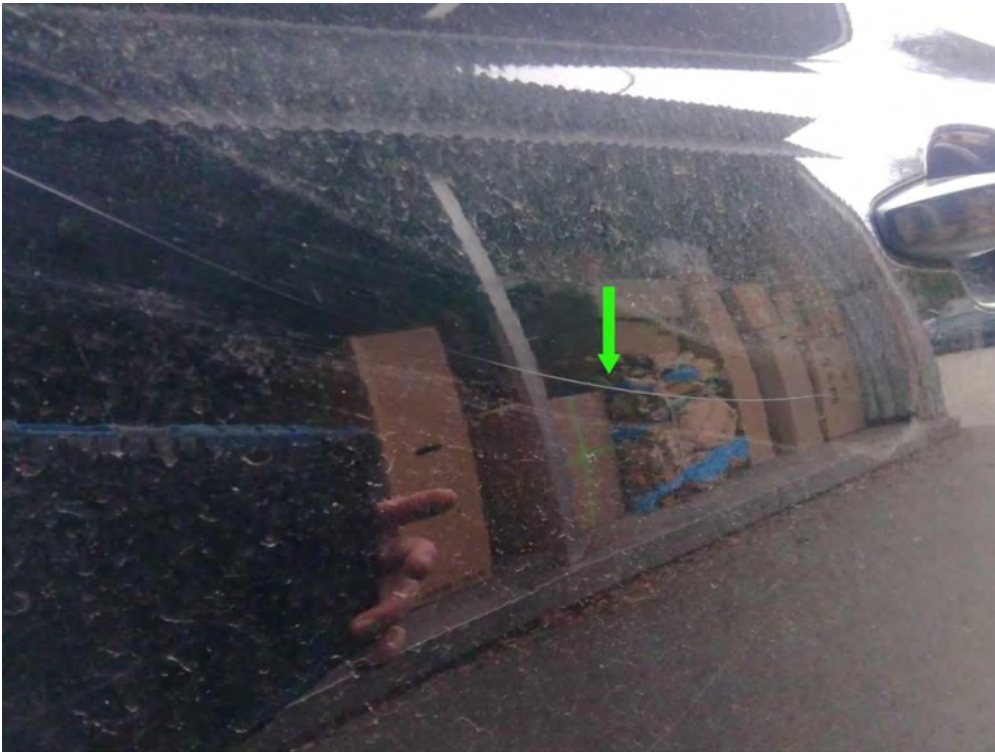
Türe hinten links
verschrammt
