**Fahrzeug:** HYUNDAI IONIQ 5 77,4 kWh Heckantrieb Sports Utility Vehicle 5-türig 0 ccm 229 PS / 168 KW Elektrisch Automatik

## Zustandsbericht

| Berichtsnummer : | 0000000925121-DE968 | | |

#### Hyundai Ioniq 5 (05.2021->) Dynamiq Elektro

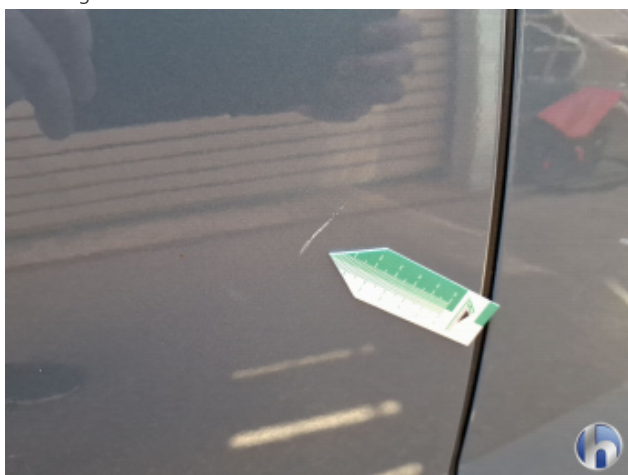
| | Bauteil | Schaden | Rep.-Art |
|---|---|---|---|
| 1. | Tür Hinten - Rechts | Oberflächenkratzer | Auslegen / Polieren |

1. Tür Hinten - Rechts  
Oberflächenkratzer - Auslegen / Polieren

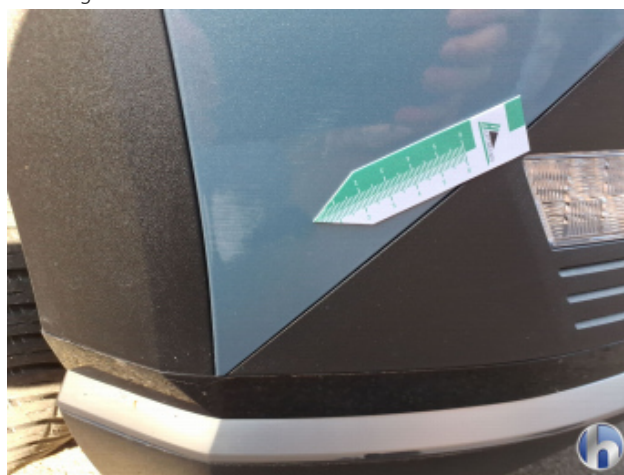
| | Bauteil | Schaden | Rep.-Art |
|---|---|---|---|
| 2. | Stoßfänger Vorne | Kratzer | Lackieren |

2. Stoßfänger Vorne  
Kratzer - Lackieren

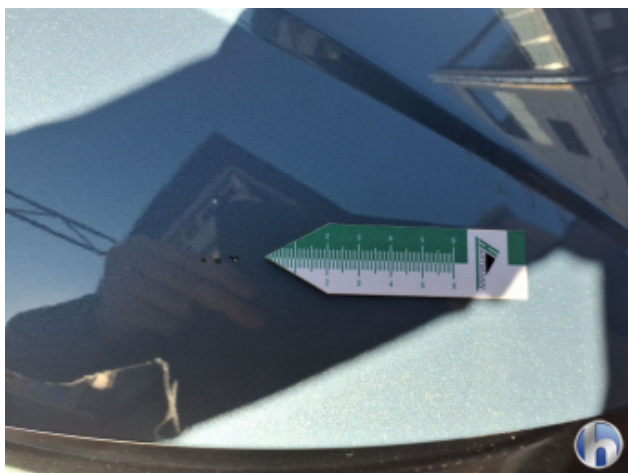
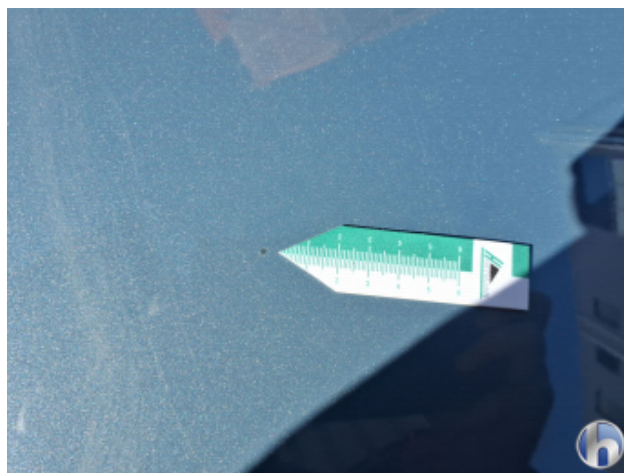
| | Bauteil | Schaden | Rep.-Art |
|---|---|---|---|
| 3. | Motorhaube | Steinschlag | Smart Repair |

3. Motorhaube  
**Steinschlag - Smart Repair**

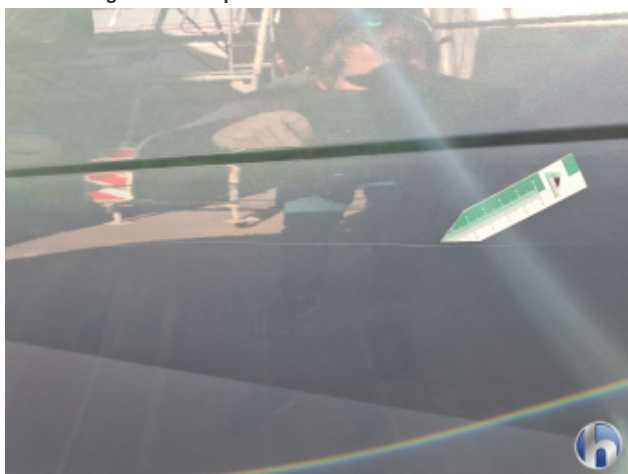
| | Bauteil | Schaden | Rep.-Art |
|---|---|---|---|
| 4. | Tür Vorne - Links | Kratzer | Lackieren |

4. Tür Vorne - Links  
**Kratzer - Lackieren**

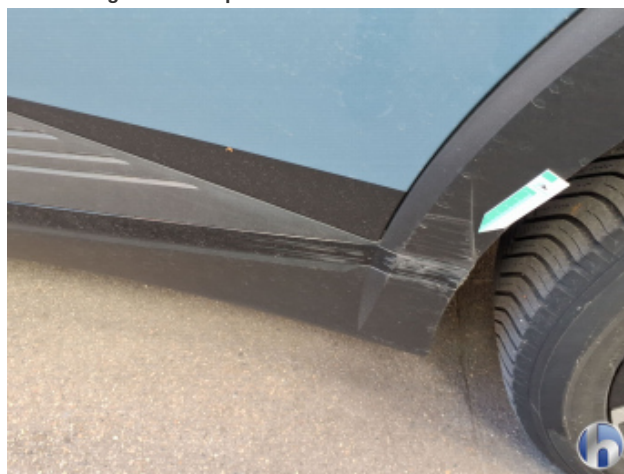
| | Bauteil | Schaden | Rep.-Art |
|---|---|---|---|
| 5. | Türschutzleiste li.hi. | Beschädigt | Erneuern |

5. Türschutzleiste li.hi.  
**Beschädigt - Erneuern**
