Wertgutachten

Ihr Auftrag vom	27.05.2026 durch Raiffeisen-Impuls Fuhrparkmanagement GmbH & Co. KG
Besichtigungsort	36272 Niederaula, Industriestraße 11
Besichtigungsdatum	12.06.2026
Referenznummern	0002052865

Fahrzeugident.-Nr.	WF01XXTTG1MM48934		
Fahrzeugart	PKW - Mehrzweckfahrzeug	Farbton / Lackart	Frost-Weiß / Uni
Hersteller	Ford	Nächste HU	05/2026
Typ / Verkaufsbez.	Transit Custom 2.0 TDCi 320 L1 Trend	Laufleistung abgelesen	80.108 km
Erstzulassung	25.05.2021	Emissionsklasse	Unbekannt
Getriebe / Gänge	Manuell / 6	Sitzplätze / Türen	9 / 5
Achsen / angetrieben	2 / 1	Anzahl Besitzer	unbekannt
Motorart	Reihenmotor / Diesel	Hubraum / Nennleistung	1.997 ccm / 77 KW
Antriebsart	Frontantrieb

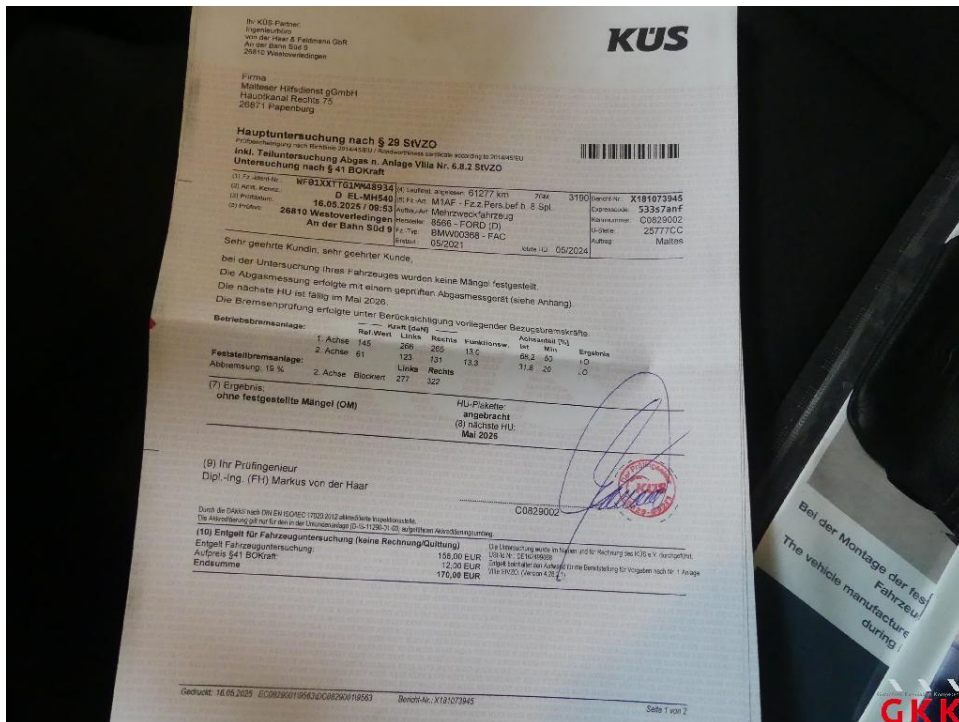
Bild 14 HU (Hauptunters.), PKW / Transporter, fällig, durchführen

Wertbeeinflussende Faktoren		
Seite links (Angaben ohne MwSt.)	Reparaturkosten	MW
Tür vorne links, beschädigt, ersetzen (Bild 18, Bild 19, Bild 20)	1858,73 €	929,37 €
A- Säule links, beschädigt, instand setzen - lackieren (Bild 15, Bild 16, Bild 17)	593,84 €	456,44 €
Seite rechts (Angaben ohne MwSt.)	Reparaturkosten	MW
Tür vorne rechts, beschädigt, instand setzen - lackieren (Bild 21, Bild 22, Bild 23)	825,19 €	452,48 €
Schiebetür rechts, beschädigt, instand setzen - lackieren (Bild 24, Bild 25, Bild 26)	674,37 €	377,06 €
Exterieur (Angaben ohne MwSt.)	Reparaturkosten	MW
Beschriftungs- / Werbefolie, beklebt, entkleben	60,00 €	60,00 €
Interieur (Angaben ohne MwSt.)	Reparaturkosten	MW
Armaturenbrett, verkratzt, Gebrauchsspur	0,00 €	0,00 €
Ohne Zuordnung (Angaben ohne MwSt.)	Reparaturkosten	MW
HU (Hauptunters.) PKW / Transporter, fällig, durchführen (Bild 14)	132,77 €	132,77 €
Frontscheibe, Steinschlag, Gebrauchsspur	0,00 €	0,00 €

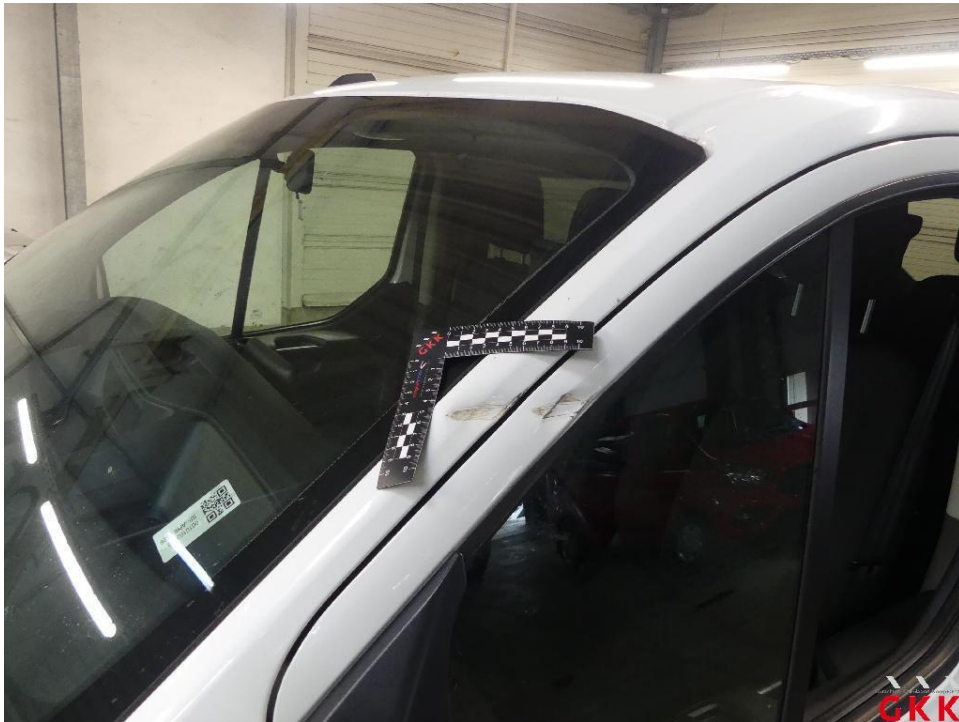
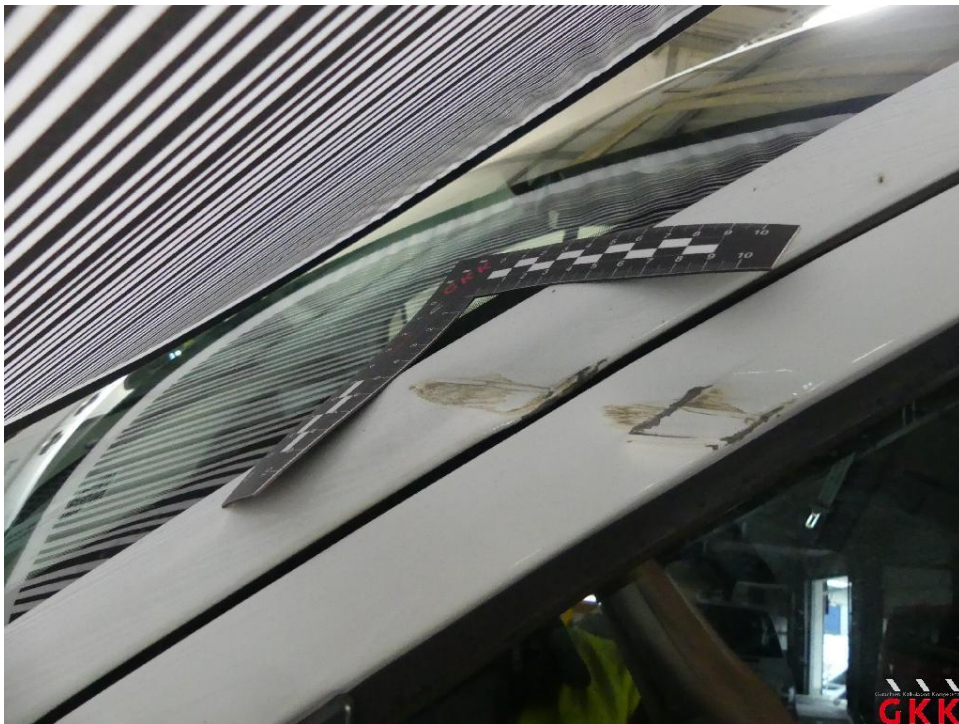
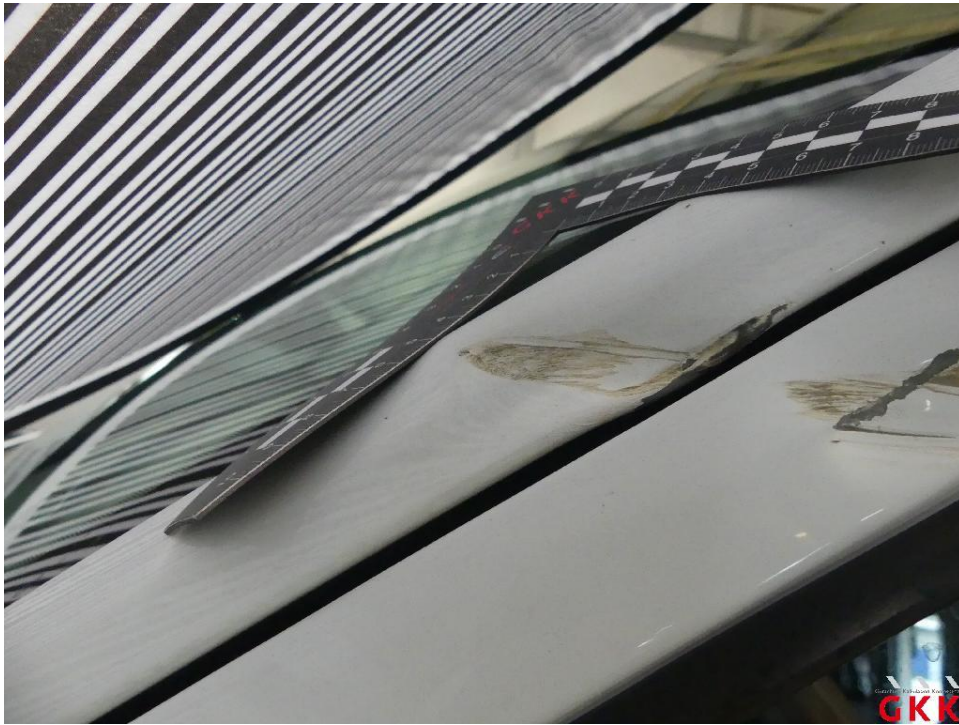
Bild 15 A- Säule links, beschädigt, instand setzen - lackieren

Bild 16 A- Säule links, beschädigt, instand setzen - lackieren

Bild 17 A- Säule links, beschädigt, instand setzen - lackieren

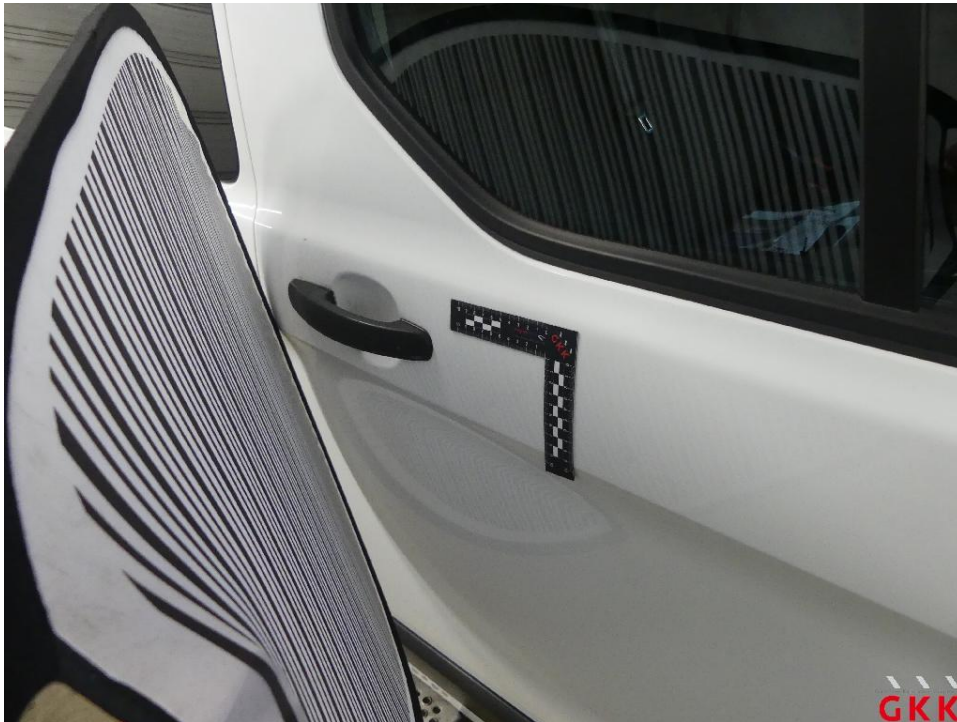
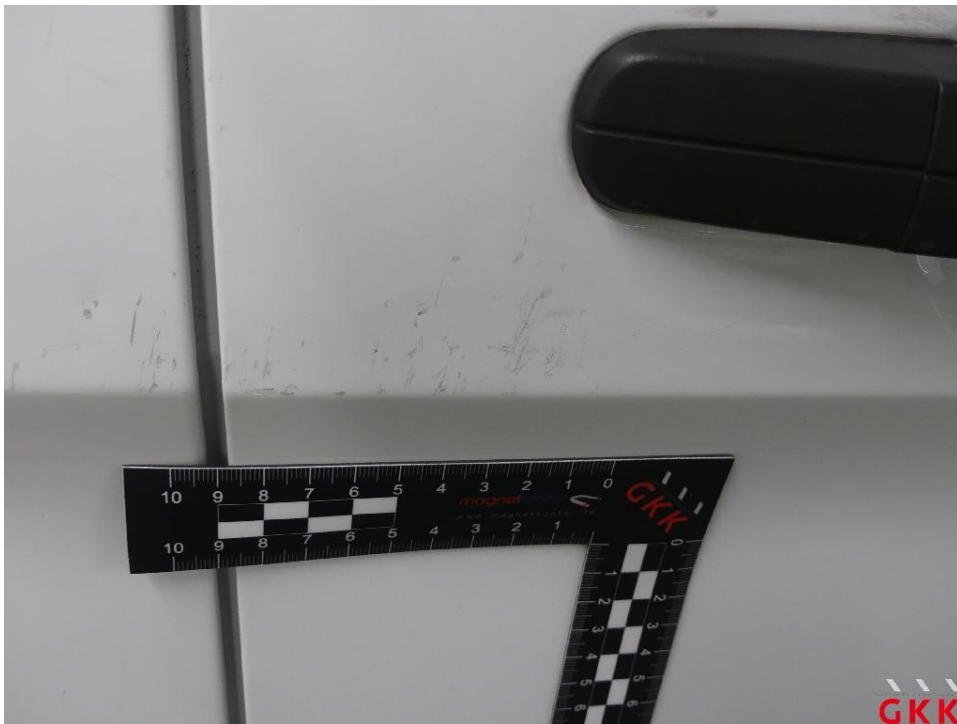
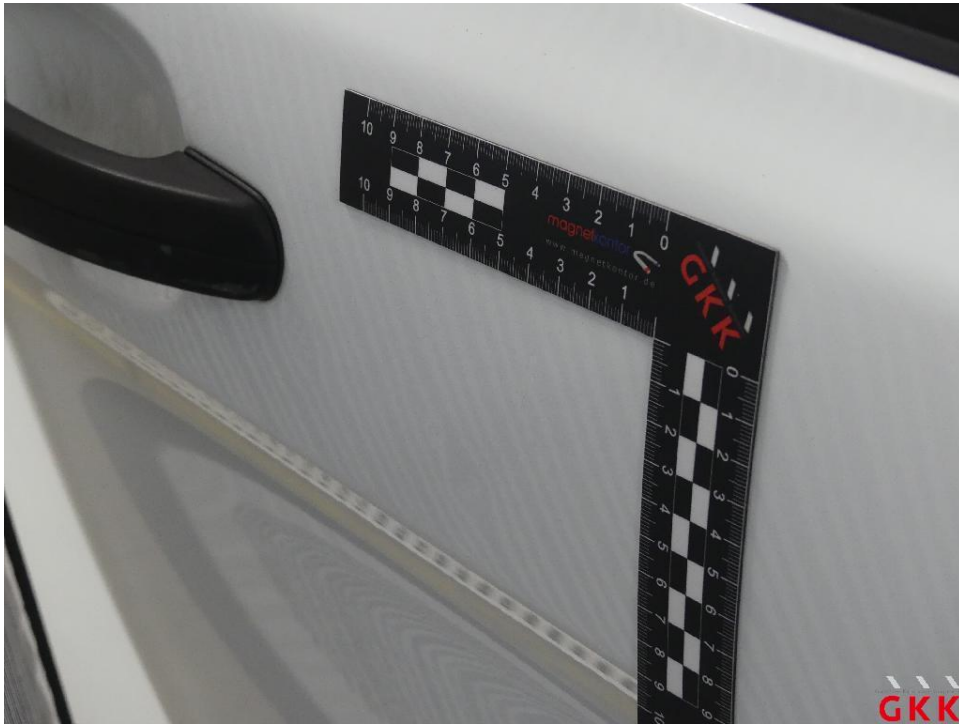
Bild 21 Tür vorne rechts, beschädigt, instand setzen - lackieren

Bild 22 Tür vorne rechts, beschädigt, instand setzen - lackieren

Bild 23 Tür vorne rechts, beschädigt, instand setzen - lackieren

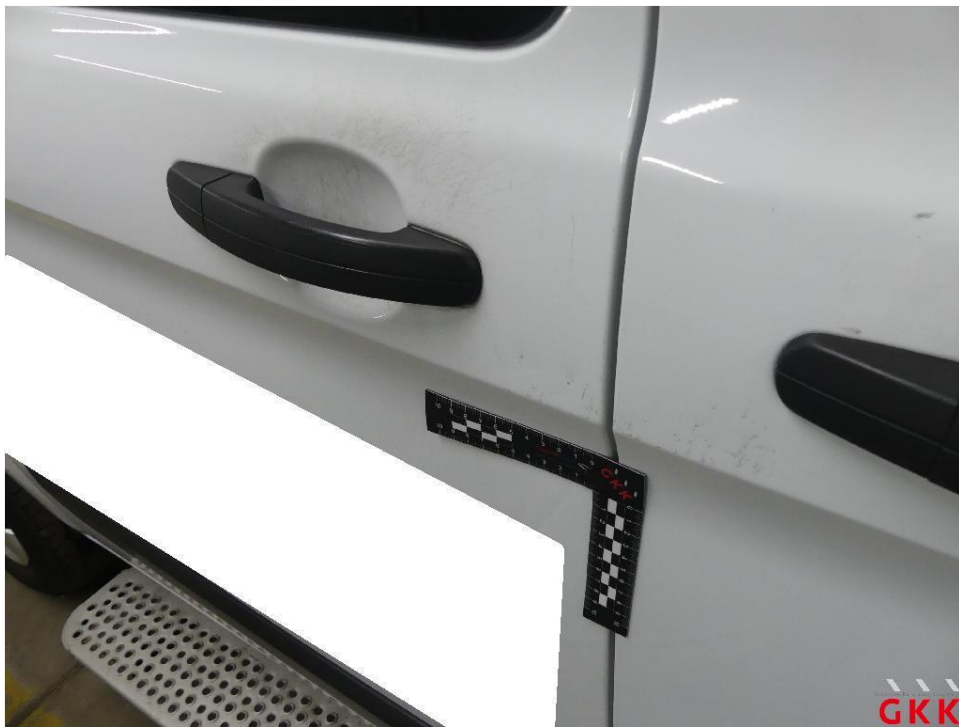
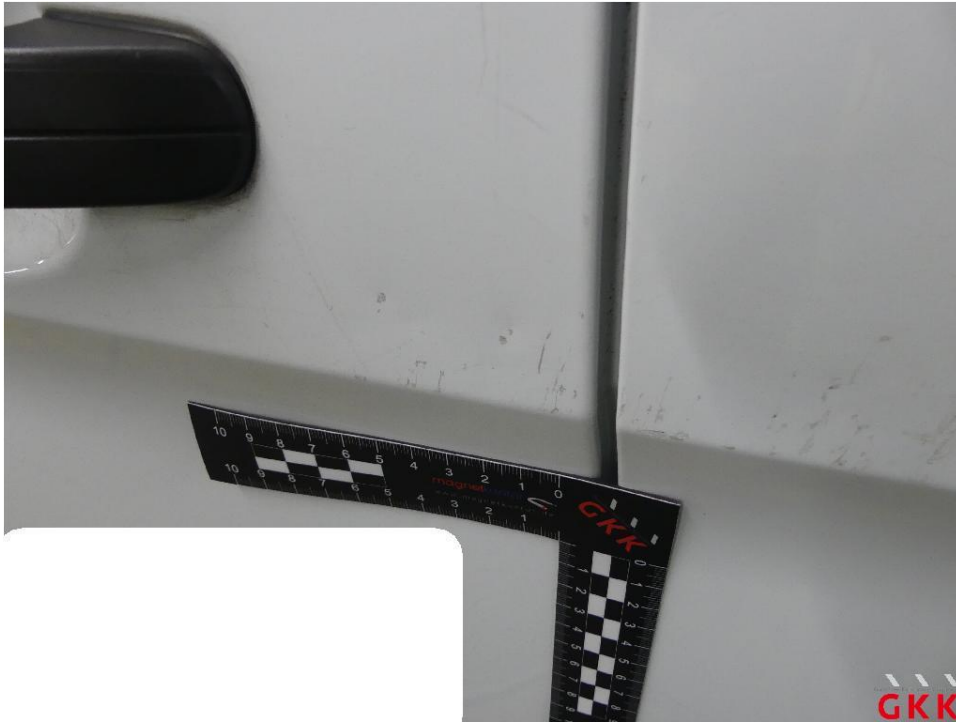
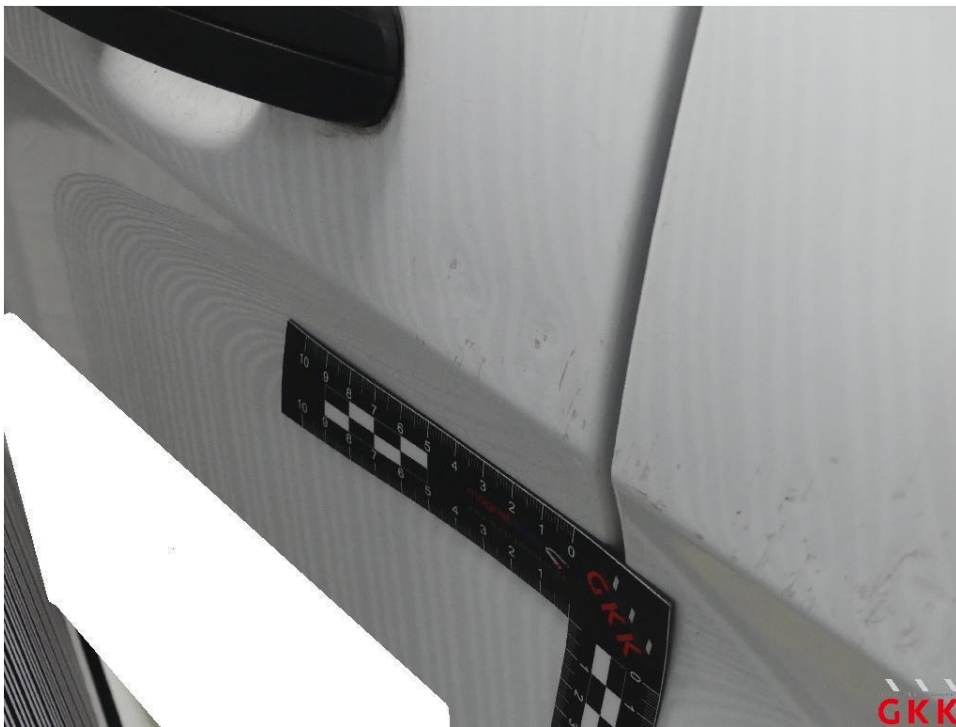
Bild 24 Schiebetür rechts, beschädigt, instand setzen - lackieren

Bild 25 Schiebetür rechts, beschädigt, instand setzen - lackieren

Bild 26 Schiebetür rechts, beschädigt, instand setzen - lackieren

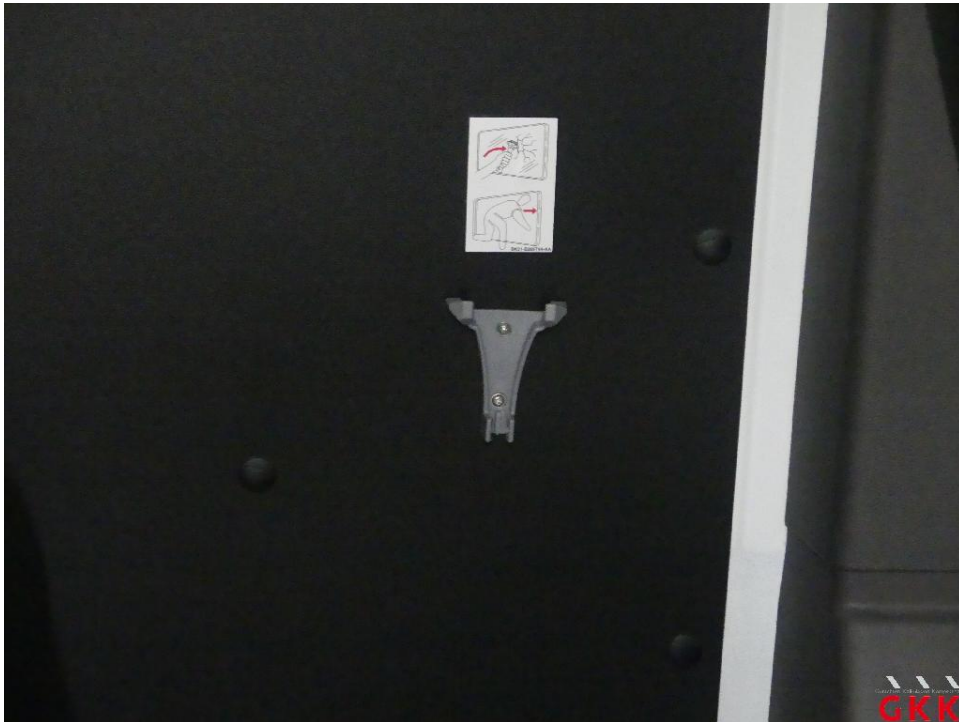
Bild 27 Nothammer, fehlt, ersetzen

Fahrzeug Front, Steinschlag, Gebrauchsspur	0,00 €	0,00 €
Nothammer, fehlt, ersetzen (Bild 27)	15,00 €	15,00 €
