## » Übersicht

| <b>Auftrags-Nr:</b> | 1002479090 |
| <b>Berichts-Nr:</b> | 10725495 |

| <b>Modell:</b> | Formentor |

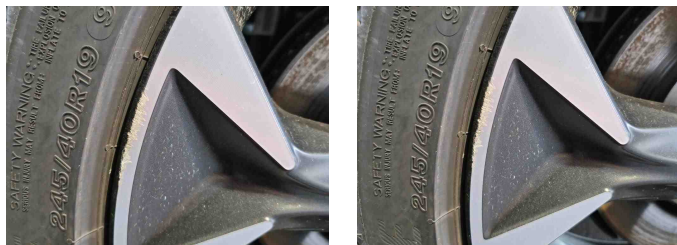
| Nr | Bauteil | Schadensbeschreibung | Reparaturempfehlung |
|---|---|---|---|
| 1 | Alufelge glanzgedreht hinten rechts | Kratzer | Instandsetzen + lackieren |

1 - Alufelge glanzgedreht hinten rechts - Kratzer - Instandsetzen + lackieren

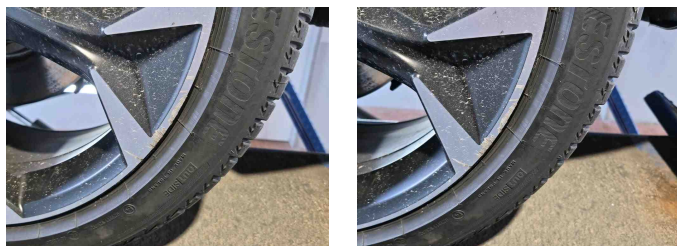
| Nr | Bauteil | Schadensbeschreibung | Reparaturempfehlung |
|---|---|---|---|
| 2 | Alufelge glanzgedreht hinten links | Kratzer | Pauschalbetrag |

2 - Alufelge glanzgedreht hinten links - Kratzer - Pauschalbetrag

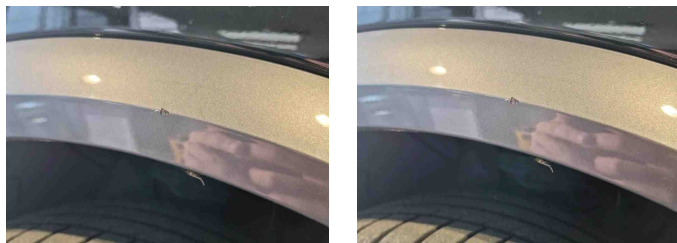
| Nr | Bauteil | Schadensbeschreibung | Reparaturempfehlung |
|---|---|---|---|
| 3 | Radkastenverkleidung vorne links | Kratzer | Smart Repair |

3 - Radkastenverkleidung vorne links - Kratzer - Smart Repair

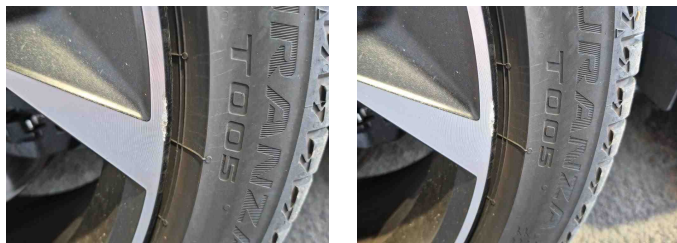
| Nr | Bauteil | Schadensbeschreibung | Reparaturempfehlung |
|---|---|---|---|
| 4 | Alufelge glanzgedreht vorne rechts | Kratzer | Optische Wertminderung |

4 - Alufelge glanzgedreht vorne rechts - Kratzer - Optische Wertminderung
