# Zustandsbericht / Minderwertgutachten

| Typ / Verkaufsbez. | Tourneo Custom 320 L1H1 | Aufbauart | Transporter |
| Fahrzeug-Ident.-Nr. | WF03XXTTG3NT06882 | Maße Länge/Breite/Höhe | 4972 / - / 1997 (mm) |

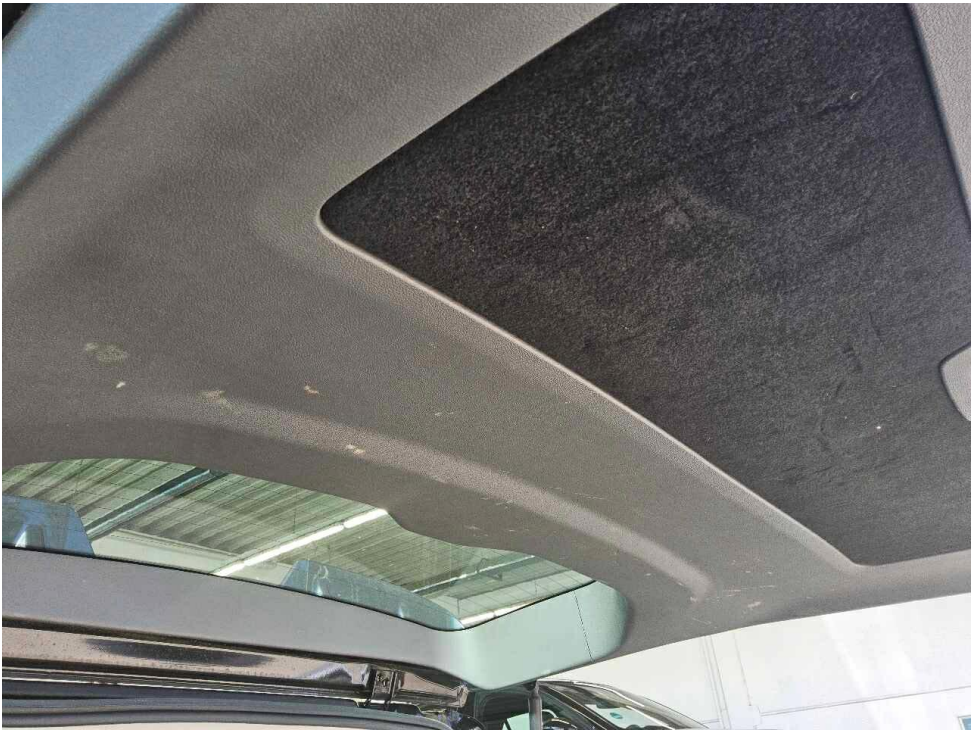
Bild 12 : Verkleidung Heckklappe verschrammt

Verkleidung Heckklappe verschrammt, (Bild 12)  
Kofferraumverkleidungen verschrammt, (Bild 13, 14)  
Verkleidung B-Säule rechts verschrammt, (Bild 15)  
Handschuhfach verschrammt, (Bild 16)  
Tür vorne links oberflächlich verschrammt, polierbar, (Bild 21)  
Schiebetür links oberflächlich verschrammt, polierbar, (Bild 22)

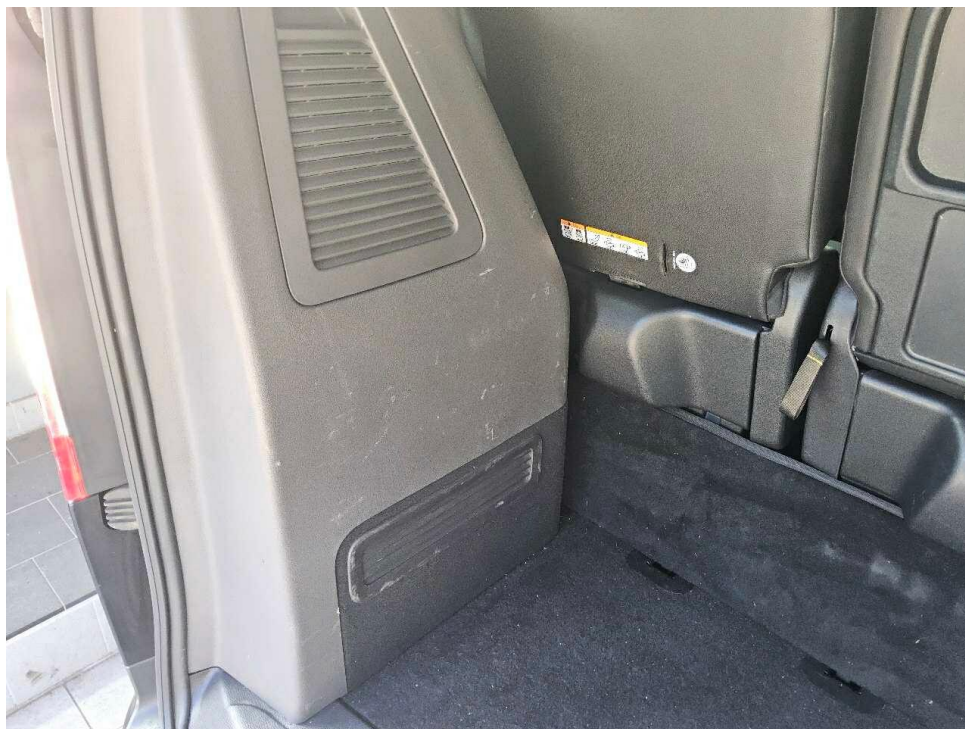
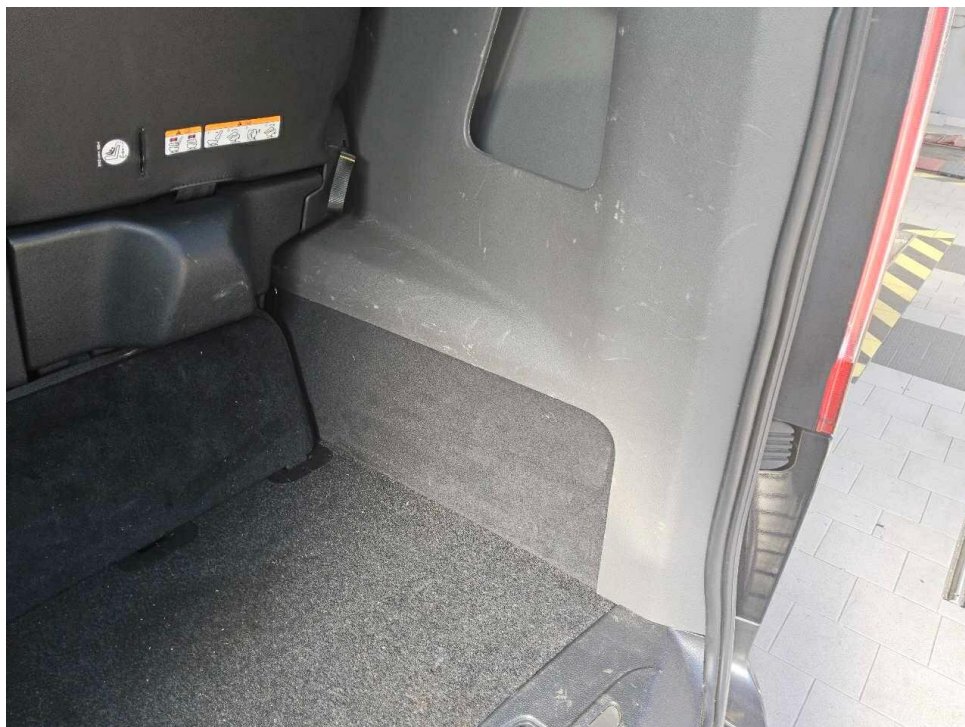
Bild 13 : Kofferraumverkleidungen verschrammt

Bild 14 : Kofferraumverkleidungen verschrammt

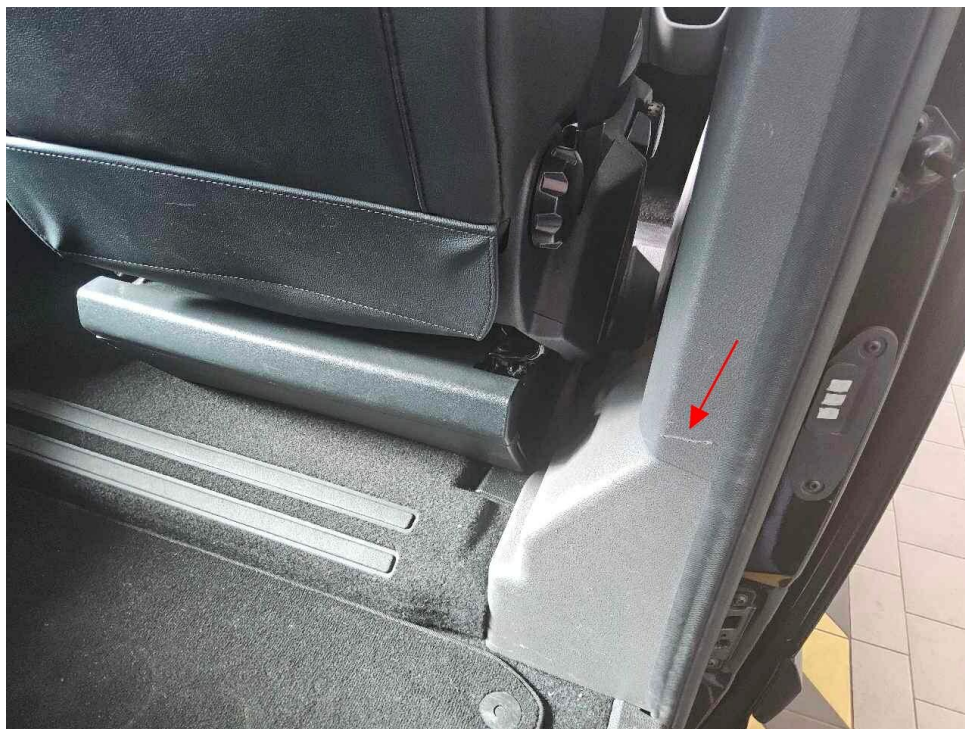
Bild 15 : Verkleidung B-Säule rechts verschrammt

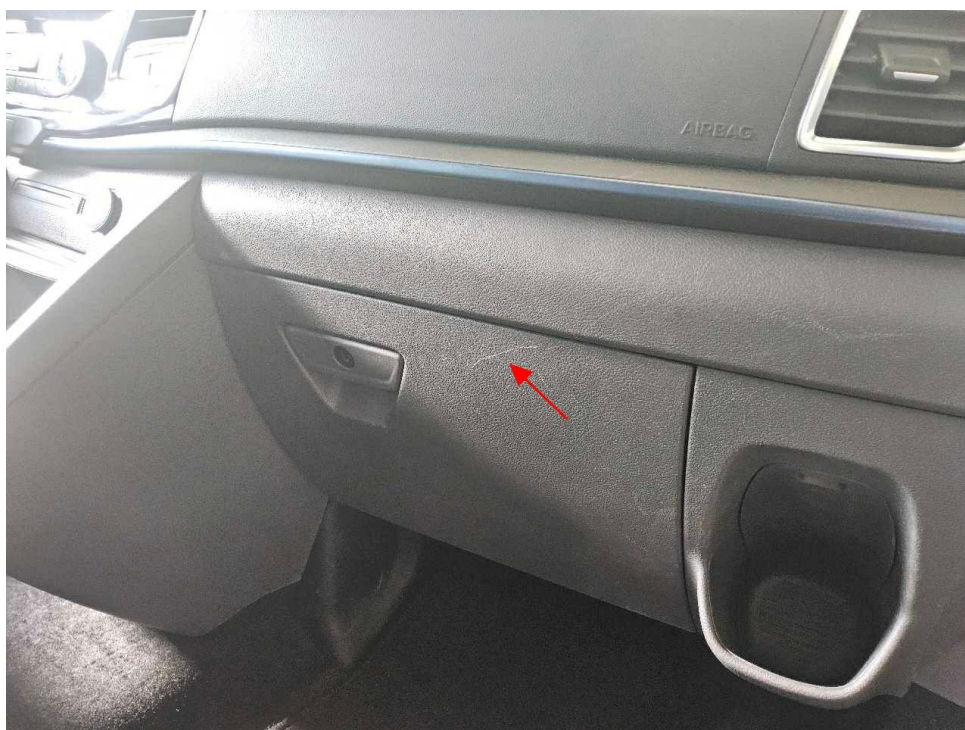
Bild 16 : Handschuhfach verschrammt

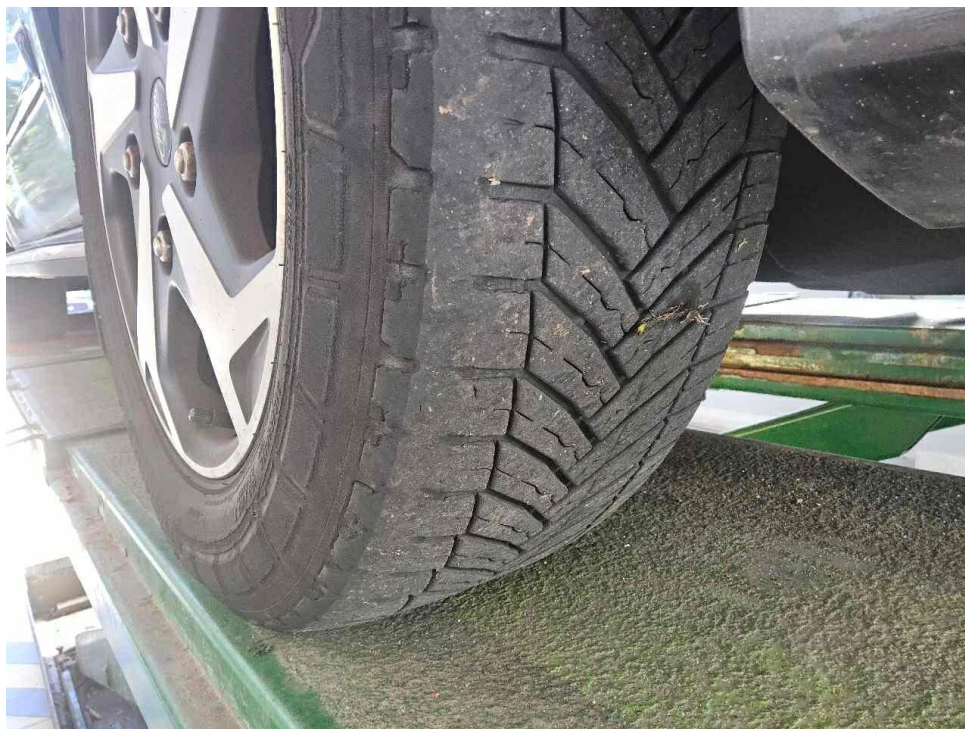
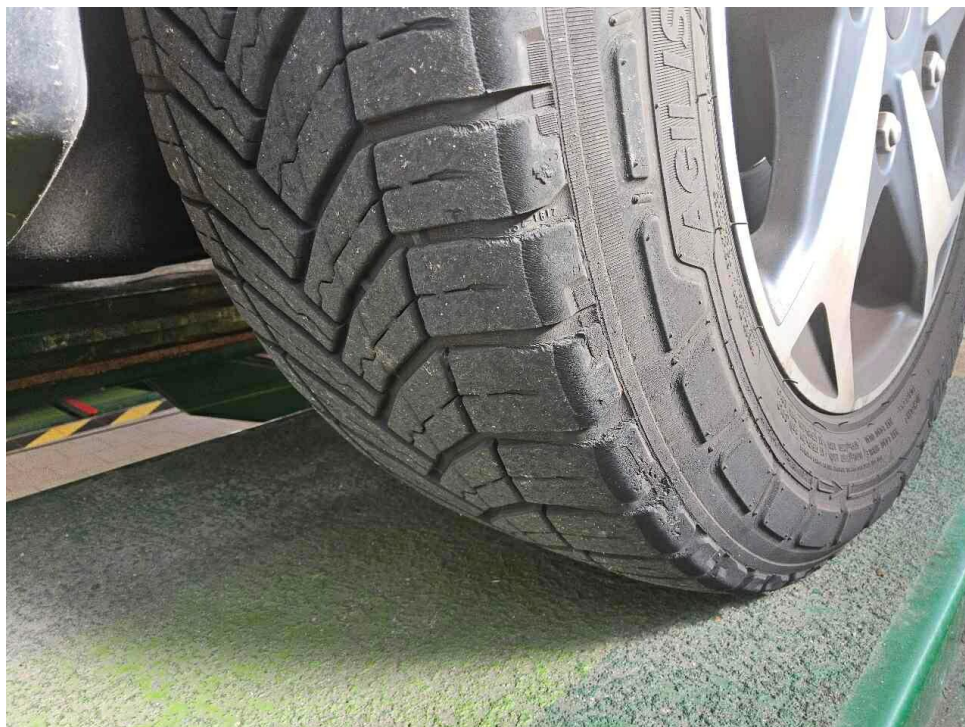
Bild 17 : Bereifung vorne verschlissen

Bild 18 : Bereifung vorne verschlissen

| | Profiltiefe | Art |
|---|---|---|
| vorne links | 2 mm | AS |
| vorne rechts | 2 mm | AS |

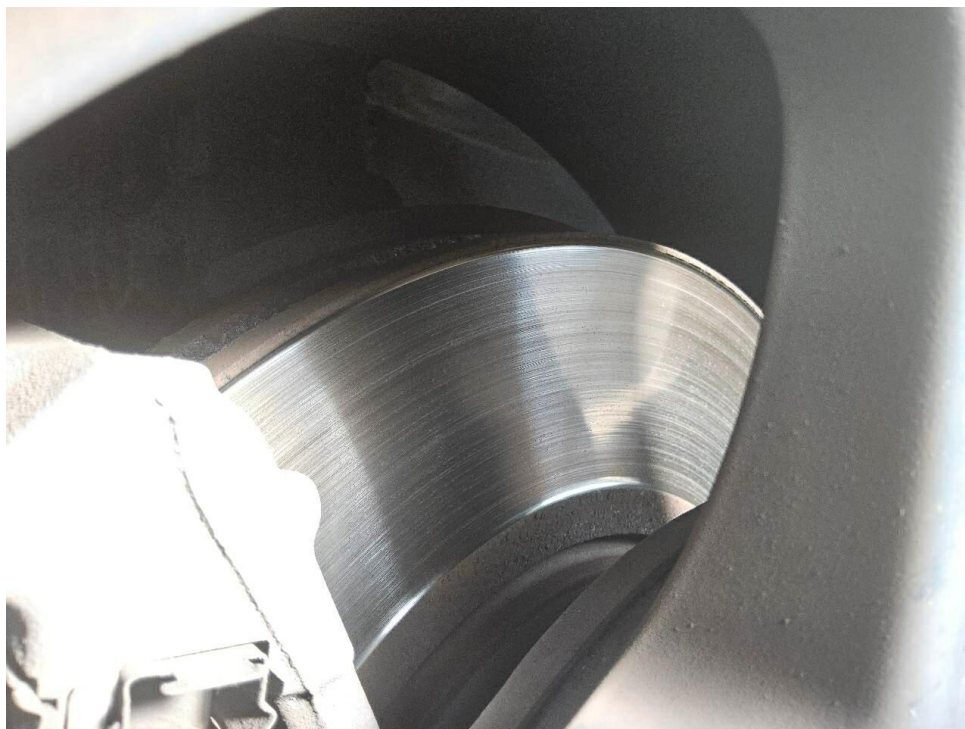
Bild 19 : Bremsscheiben vorne nah an Verschleißgrenze, Mindestmaß nach Hersteller kontrollieren

1. T- Bremsscheiben vorne nah an Verschleißgrenze, Mindestmaß nach Hersteller kontrollieren, prüfen und Befund festlegen, Schadenerweiterung möglich (Bild 19)
2. T- Bremsscheiben hinten nah an Verschleißgrenze, Mindestmaß nach Hersteller kontrollieren, prüfen und Befund festlegen, Schadenerweiterung möglich (Bild 20)

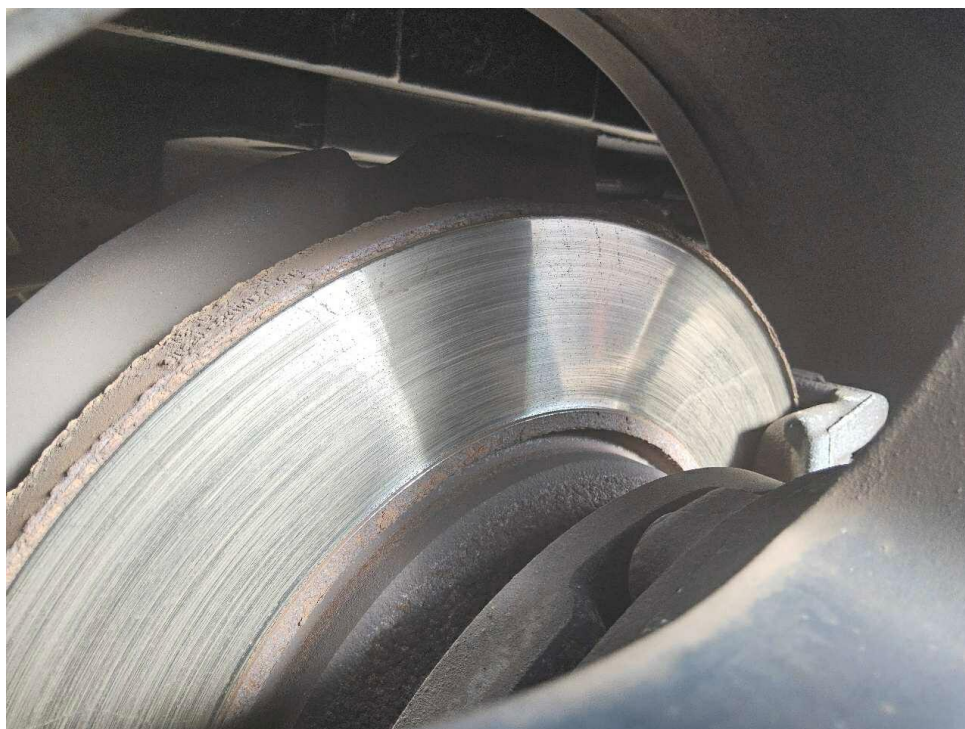
Bild 20 : Bremsscheiben hinten nah an Verschleißgrenze, Mindestmaß nach Hersteller kontrollieren

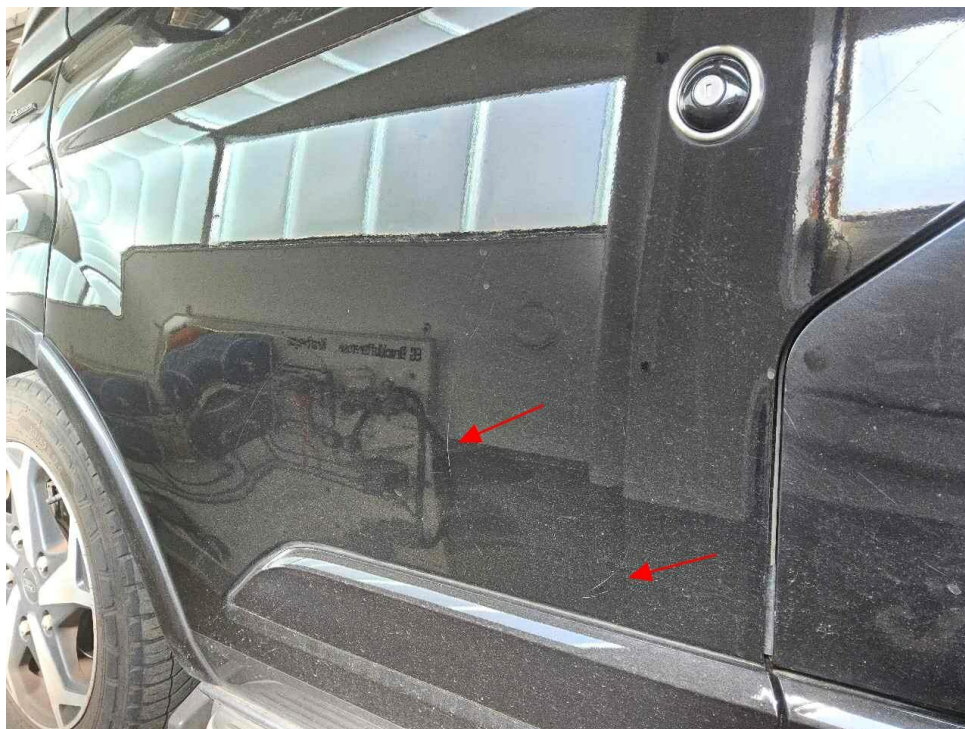
Bild 21 : Tür vorne links oberflächlich verschrammt, polierbar

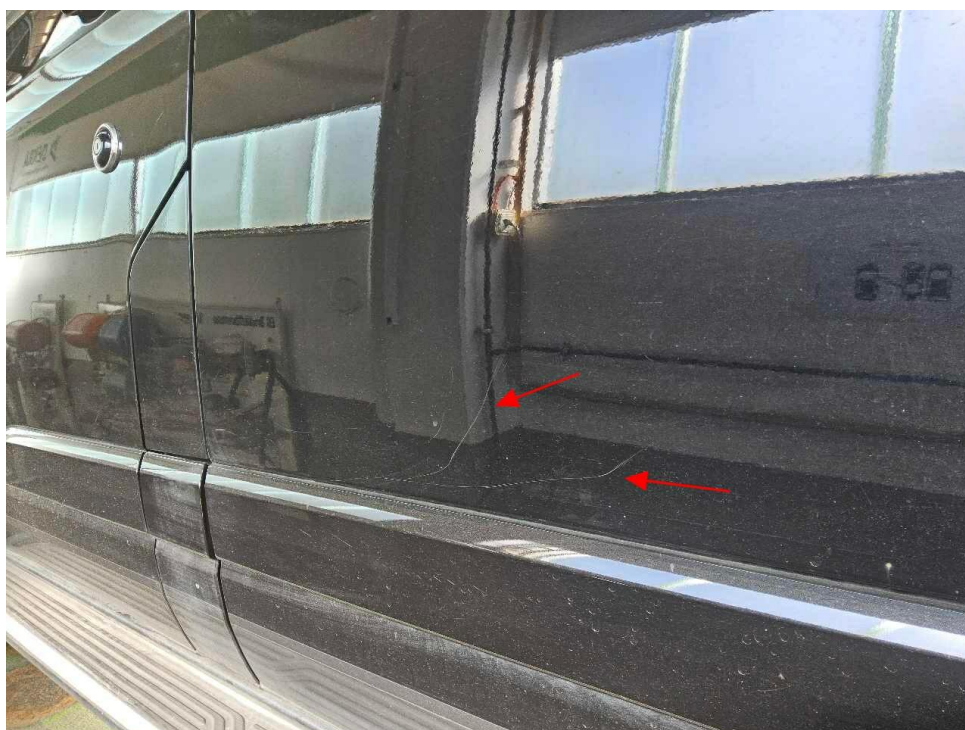
Bild 22 : Schiebetür links oberflächlich verschrammt, polierbar
