WOLF7E607HV600604

Hereinnahmebewertung

Besichtigungsdatum: 25.02.2026
Protokollnummer: 44053511
Erstellt durch: Giovanni Russi
Besichtigt durch: G. Russi

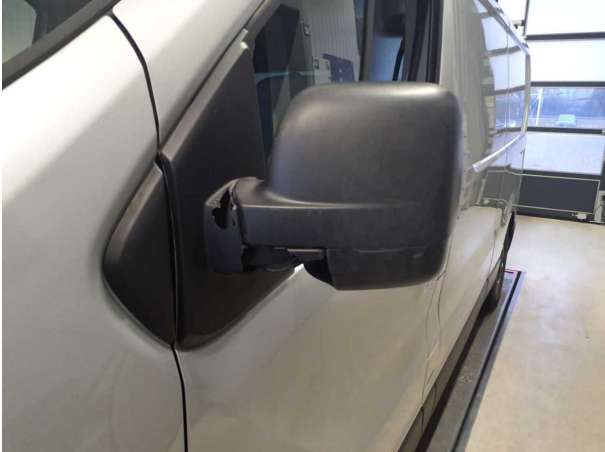
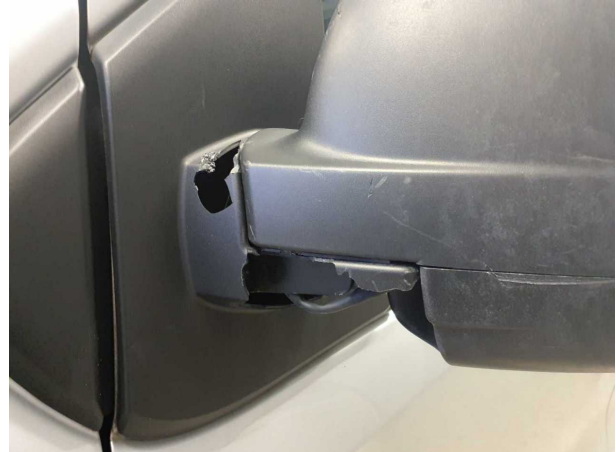
Beschädigung #2: Außenspiegel links: Außenspiegel - beschädigt - erneuern

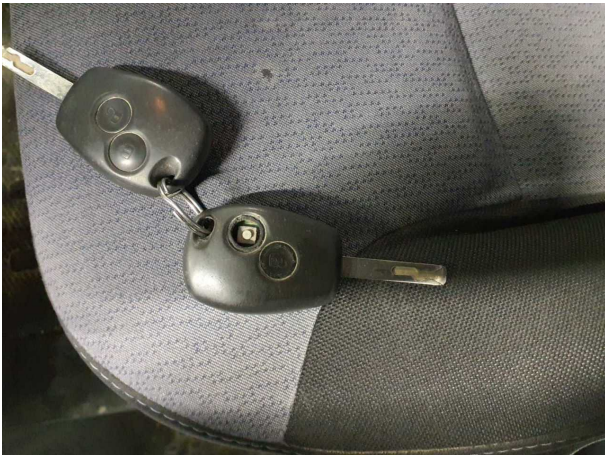
Beschädigung #3: Ausrüstung: Fahrzeugschlüssel m. Fernb. - beschädigt - Wertminderung

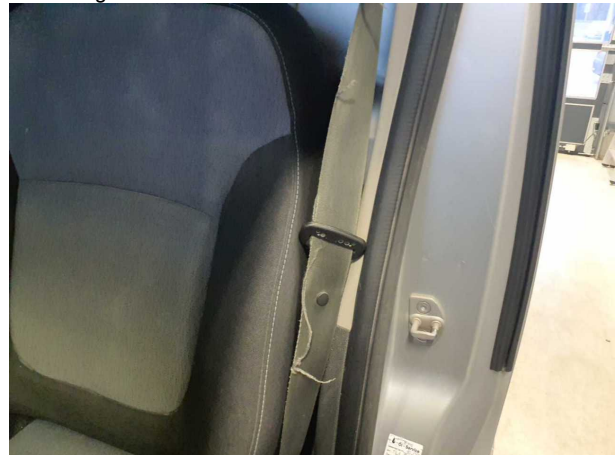
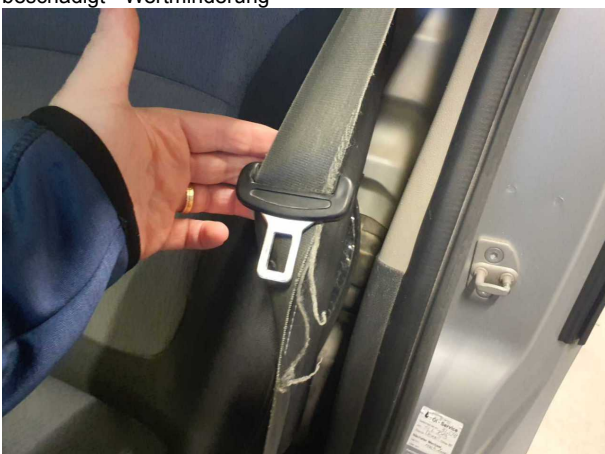
Beschädigung #4: Gurtsystem vorn: Sicherheitsgurt vorn links - beschädigt - erneuern

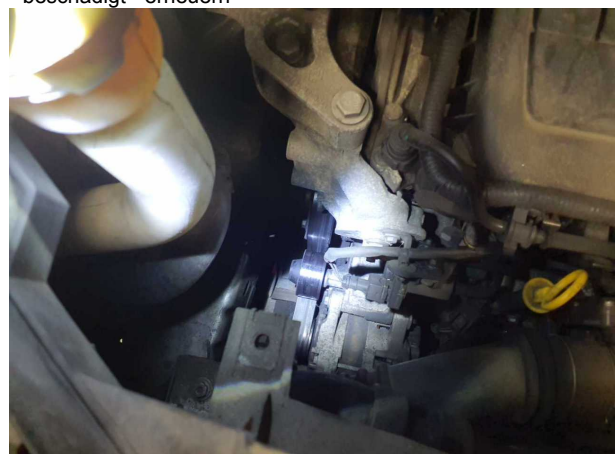
Beschädigung #5: Motor: Keilriemen / Flachriemen - verschlissen - erneuern

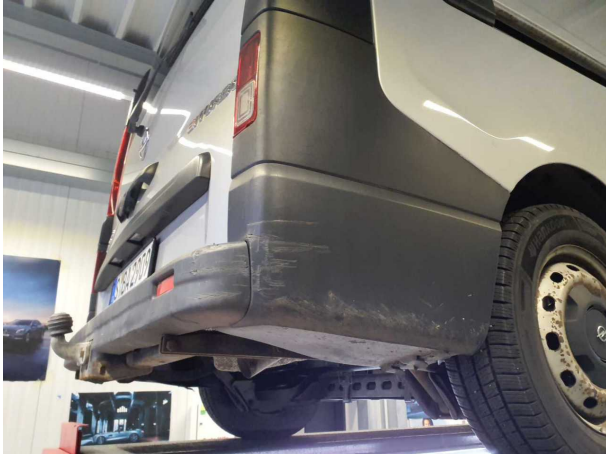
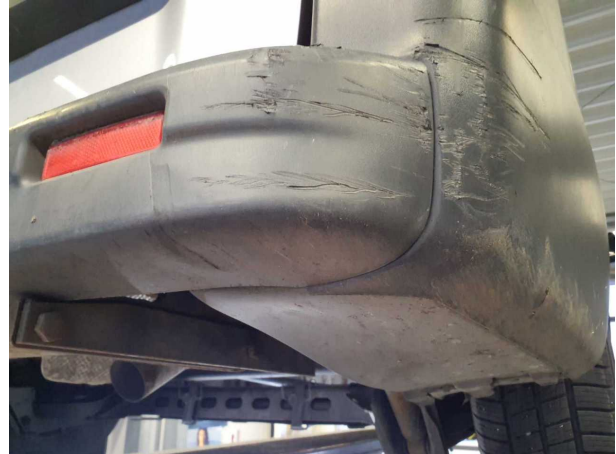
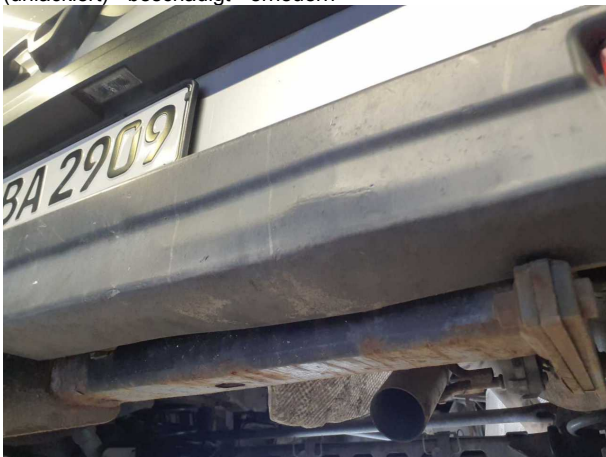
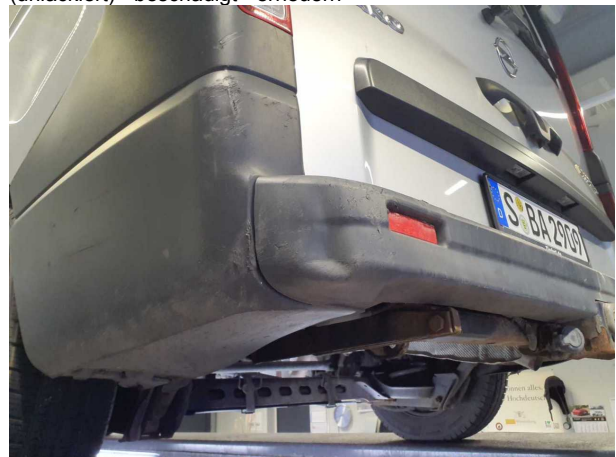
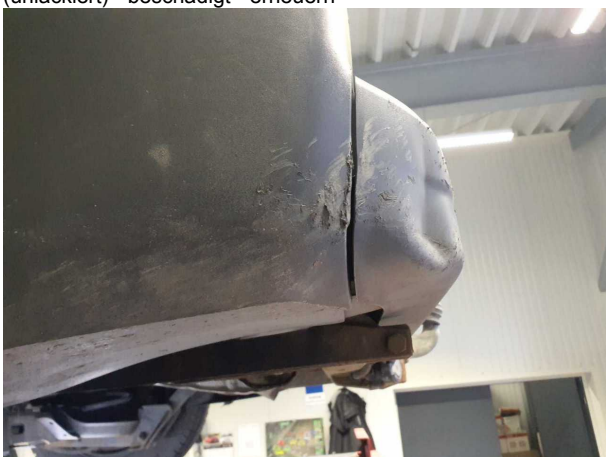
Beschädigung #6: Stossfänger hinten: Stossfänger hinten (unlackiert) - beschädigt - erneuern

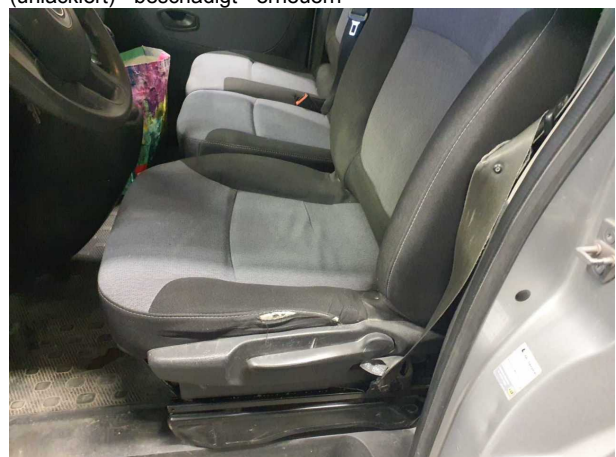
Beschädigung #7: Sitz vorn: Sitzbezug links - gebrochen / gerissen - erneuern

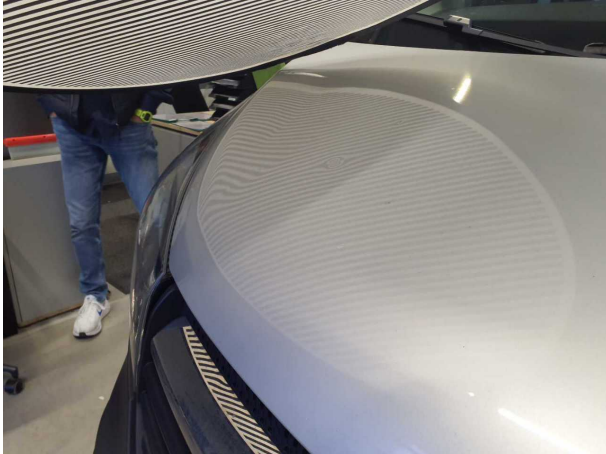
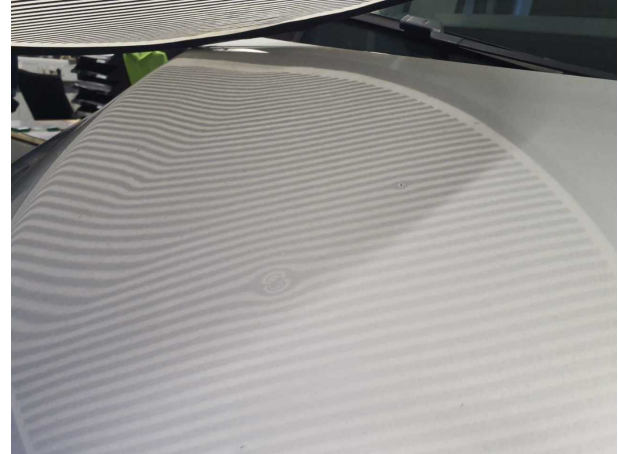
Beschädigung #8: Motorhaube: Motorhaube - Delle / Lackschad...
- instandsetzen und lackieren

Beschädigung #8: Motorhaube: Motorhaube - Delle /
Lackschaden - instandsetzen und lackieren

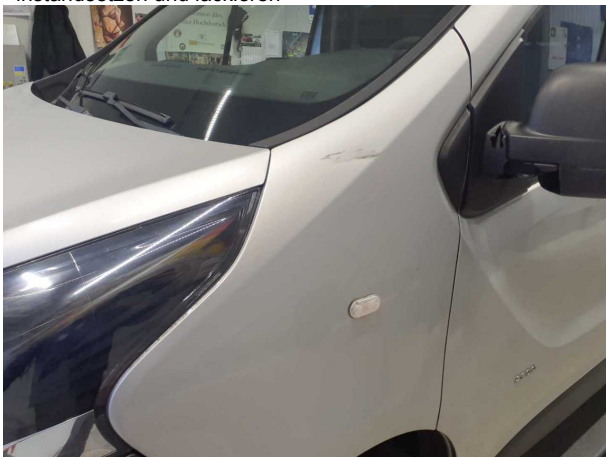
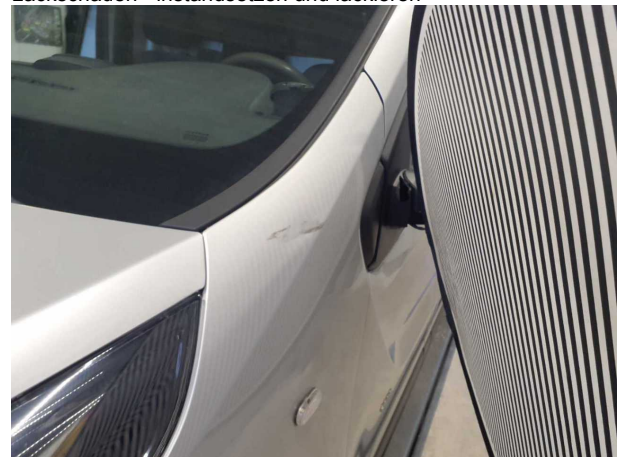
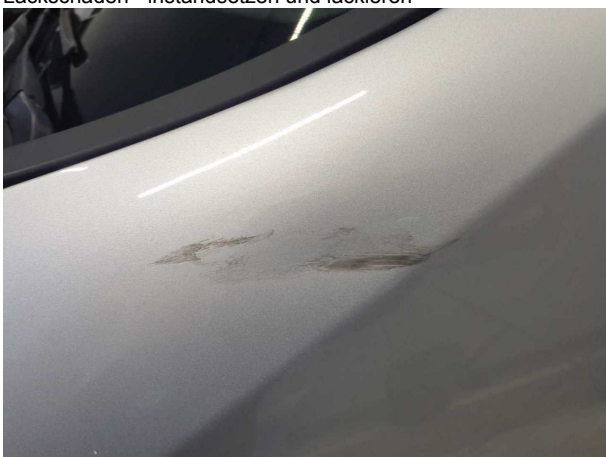
Beschädigung #9: Kotflügel links: Kotflügel links - Delle /
Lackschaden - instandsetzen und lackieren

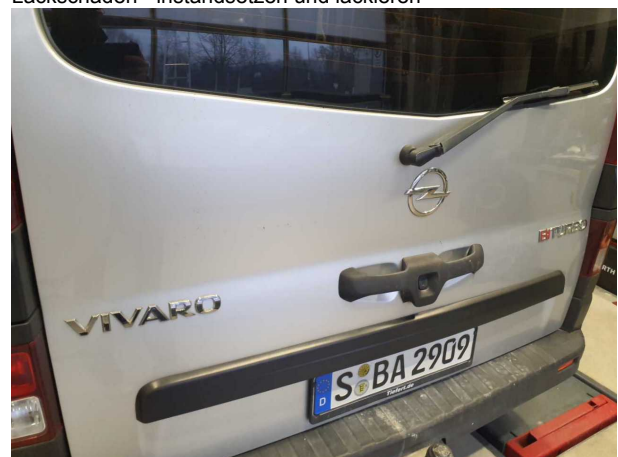
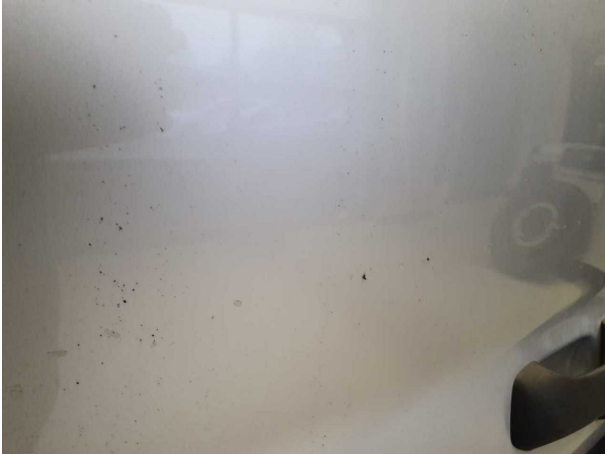
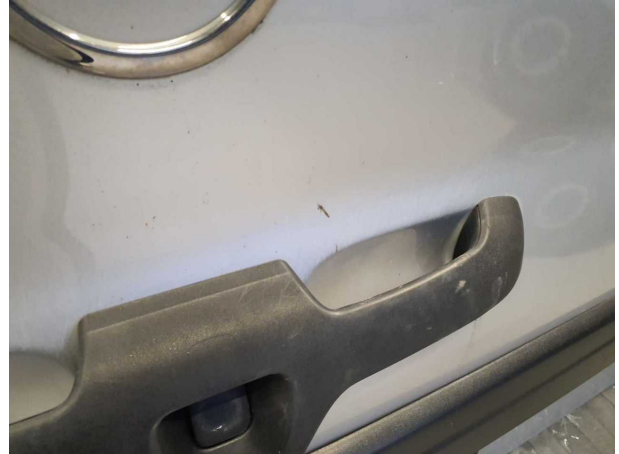
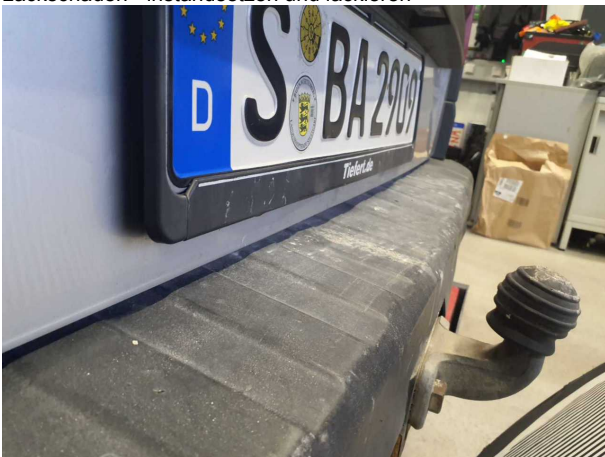
Beschädigung #10: Heckklappe/-tür: Heckklappe - Delle /
Lackschaden - instandsetzen und lackieren

Beschädigung #10: Heckklappe/-tür: Heckklappe - Delle / Lackschaden - instandsetzen und lackieren

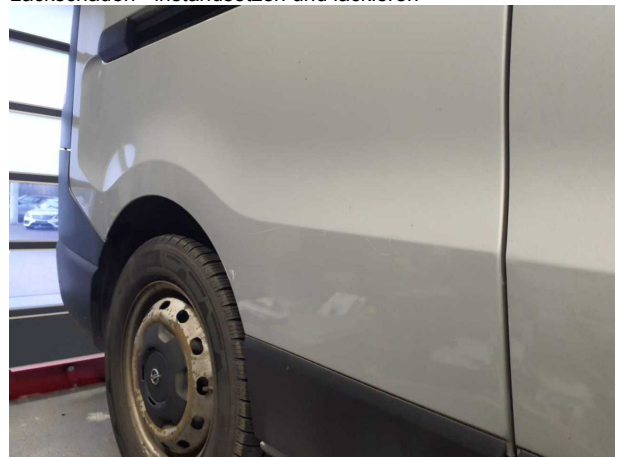
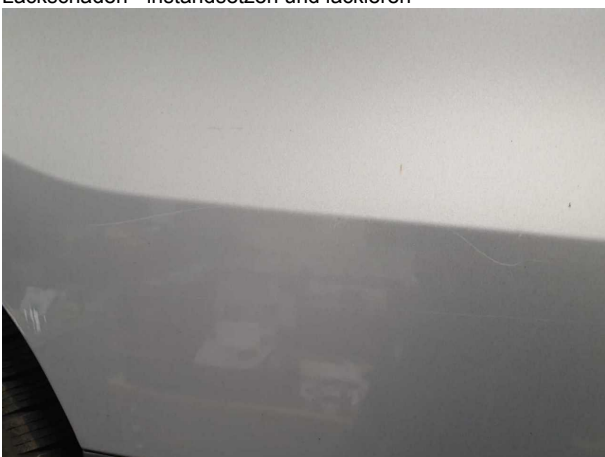
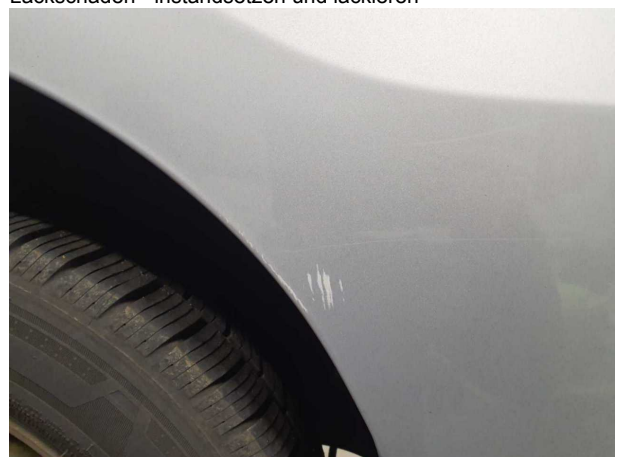
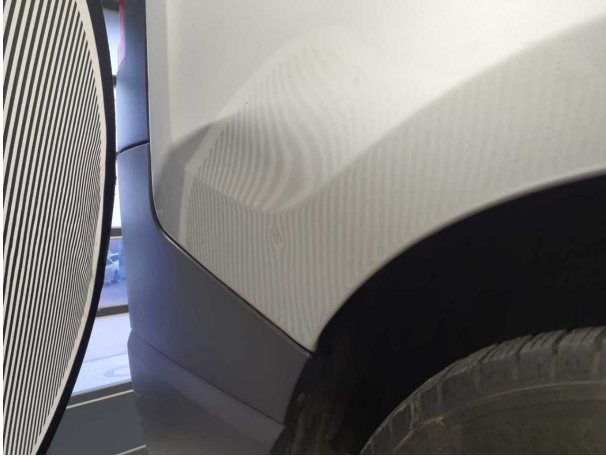
Beschädigung #11: Seitenwand rechts: Seitenwand - Delle / Lackschaden - instandsetzen und lackieren

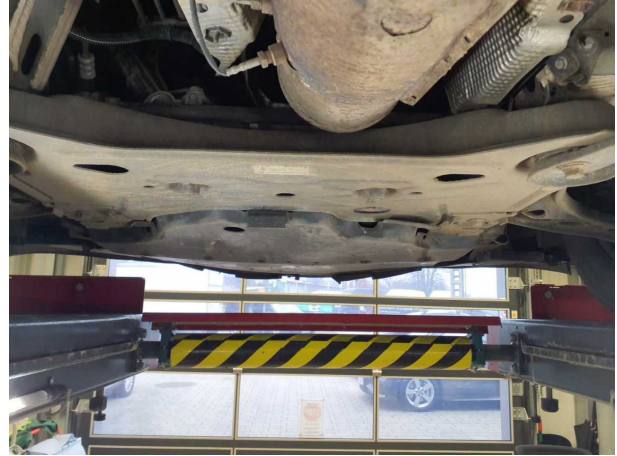
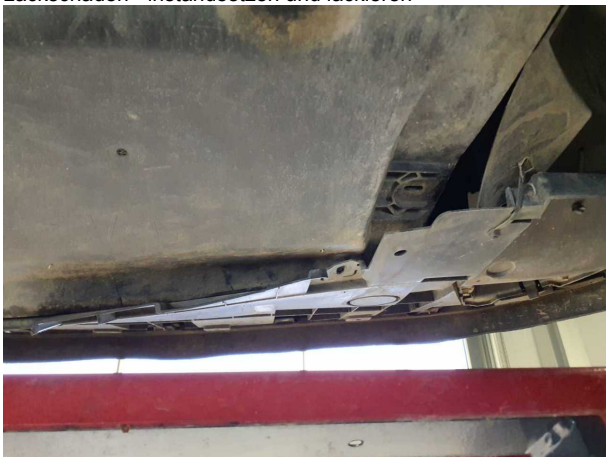
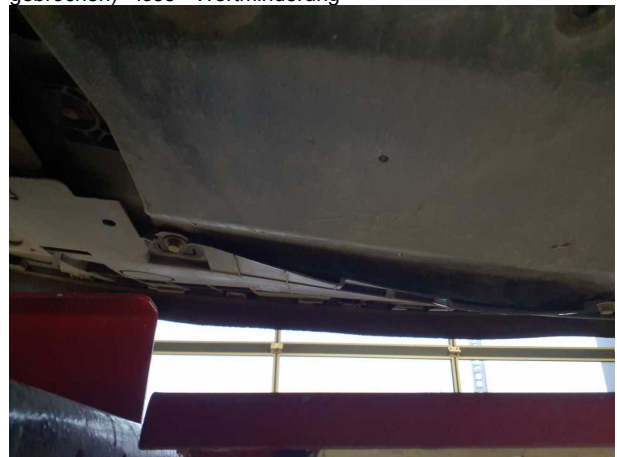
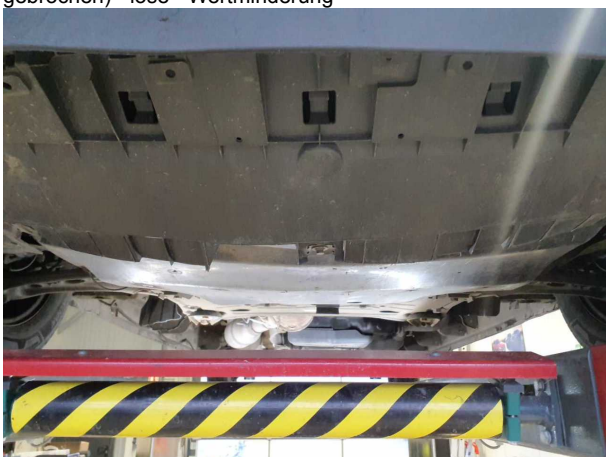
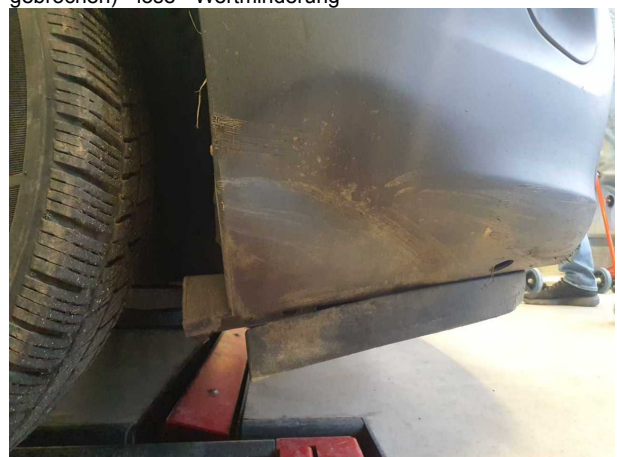
12	Motor	Motor (Öl feucht) - Wertminderung	500,00 €
13	Karosserie	Unterbodenverkleidung (Teils gebrochen) - lose - Wertminderung	500,00 €
14	Sonstiges	Inspektion/Wartung - fällig - erneuern	500,00 €
15	Stoßfänger vorn	Stoßfänger vorn (unlackiert) - verformt - erneuern	550,00 €
16	Interieur	Laderaumboden (Ladefläche) - beschädigt - Wertminderung	800,00 €
17	Verglasung	Frontscheibe - gebrochen / gerissen - erneuern	1.500,00 €

Beschädigung #13: Karosserie: Unterbodenverkleidung (Teils gebrochen) - lose - Wertminderung

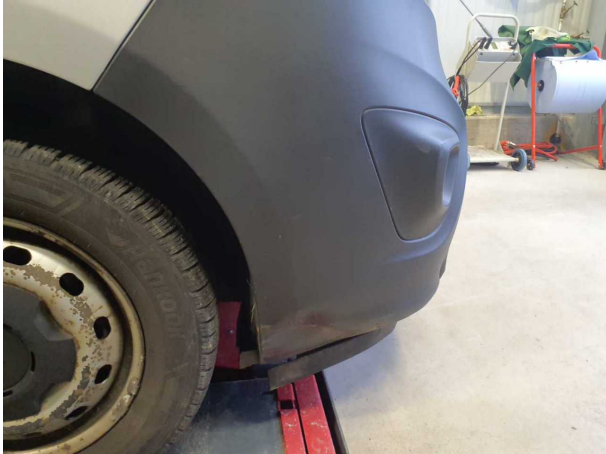
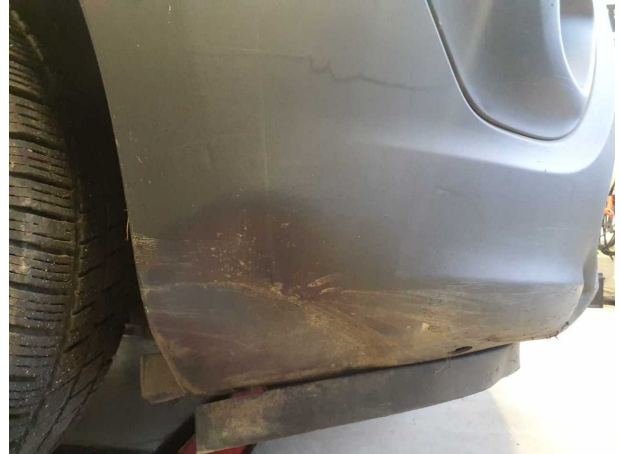
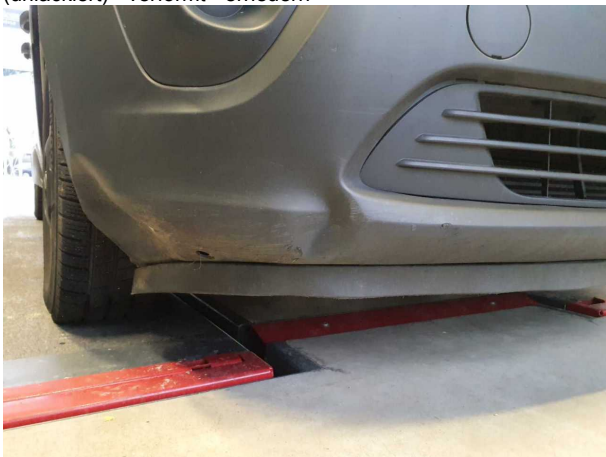
Beschädigung #15: Stossfänger vorn: Stossfänger vorn (unlackiert) - verformt - erneuern

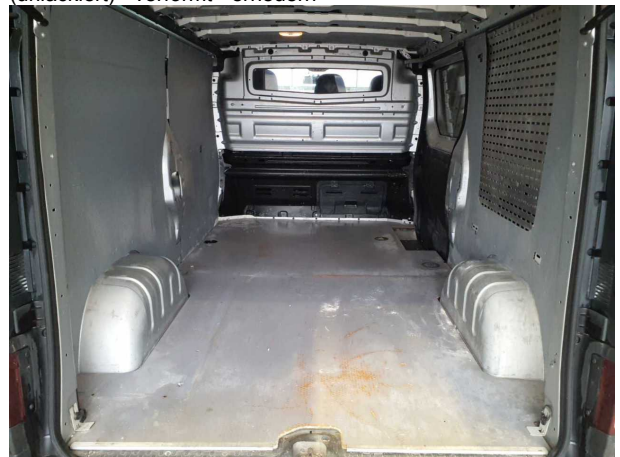
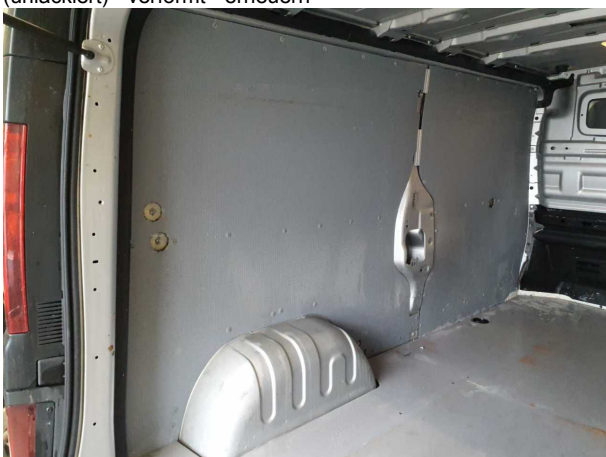
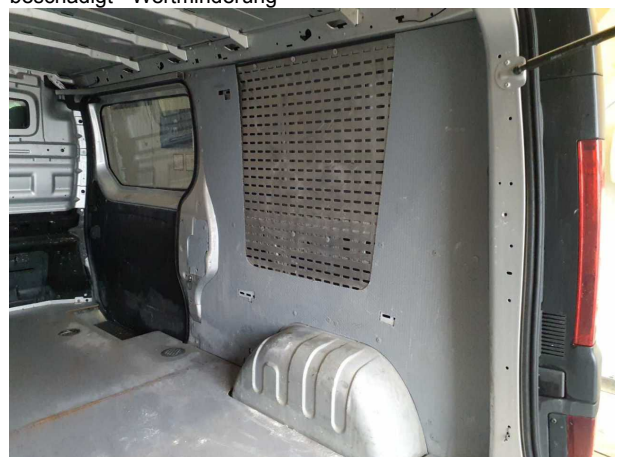
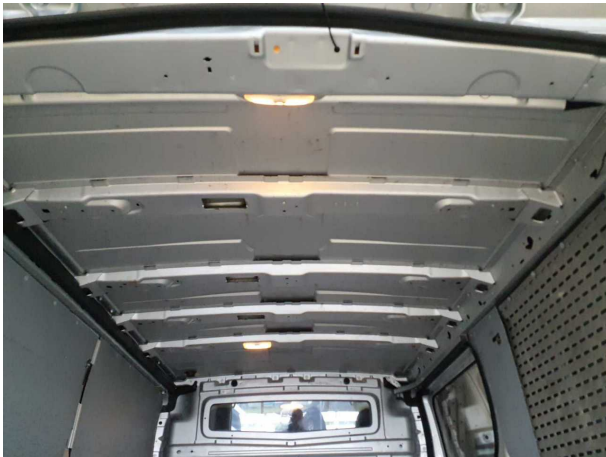
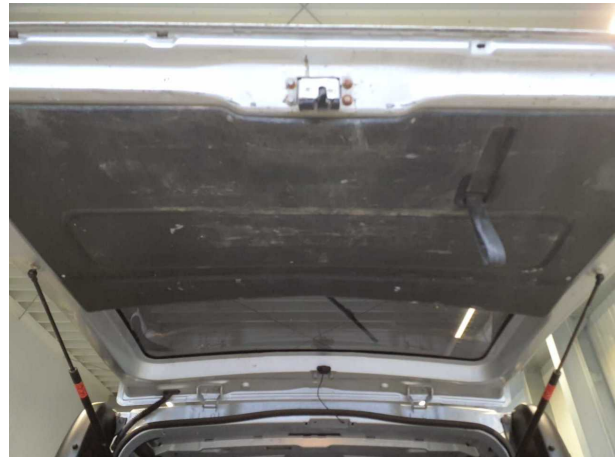
Beschädigung #16: Interieur: Laderaumboden (Ladefläche) - beschädigt - Wertminderung

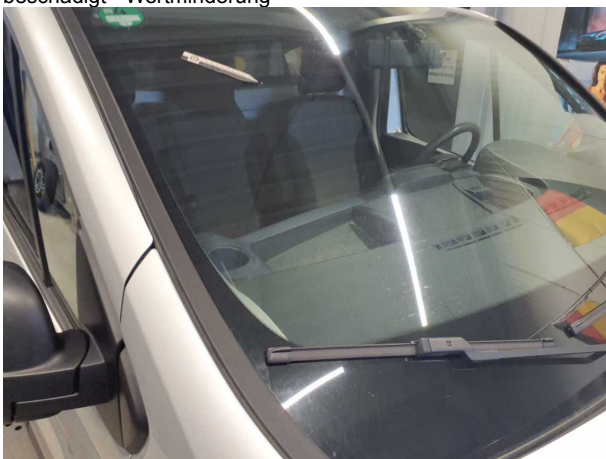
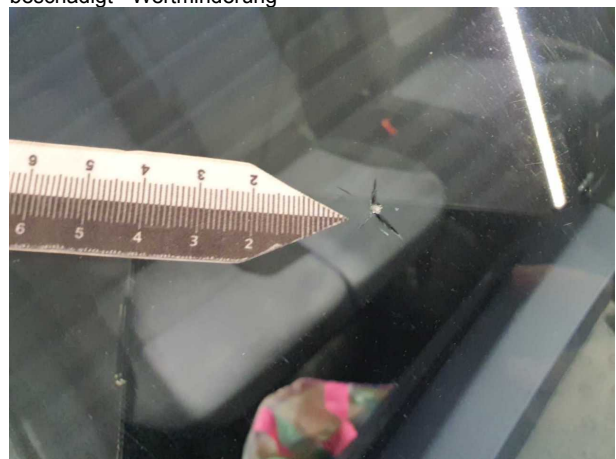
Beschädigung #17: Verglasung: Frontscheibe - gebrochen / gerissen - erneuern
