| Model | 5 series |
| VIN | WBA11AJ060CN05820 |

# Zustandsbericht / Minderwertgutachten

Mobility Concept GmbH, Grünwalder Weg 34, 82041 Oberhaching  
29.06.2026

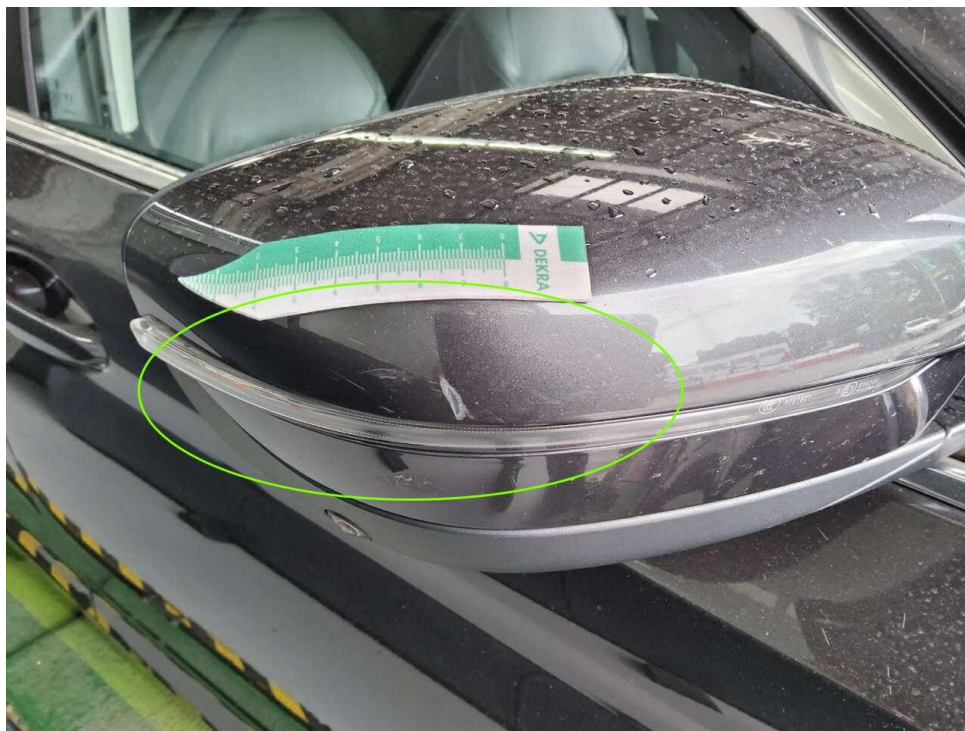
Bild 14 : Außenspiegel rechts Lackierung, verschrammt, smart repair

- verschrammt, smart repair (Bild 14)
4. Seitenteil hinten links, eingedellt, instandsetzen und lackieren mit Lackaufbau (Bild 21, 22)
  5. Stoßfänger vorne Lackierung, verschrammt, lackieren mit Lackaufbau (Bild 16, 17, 18)

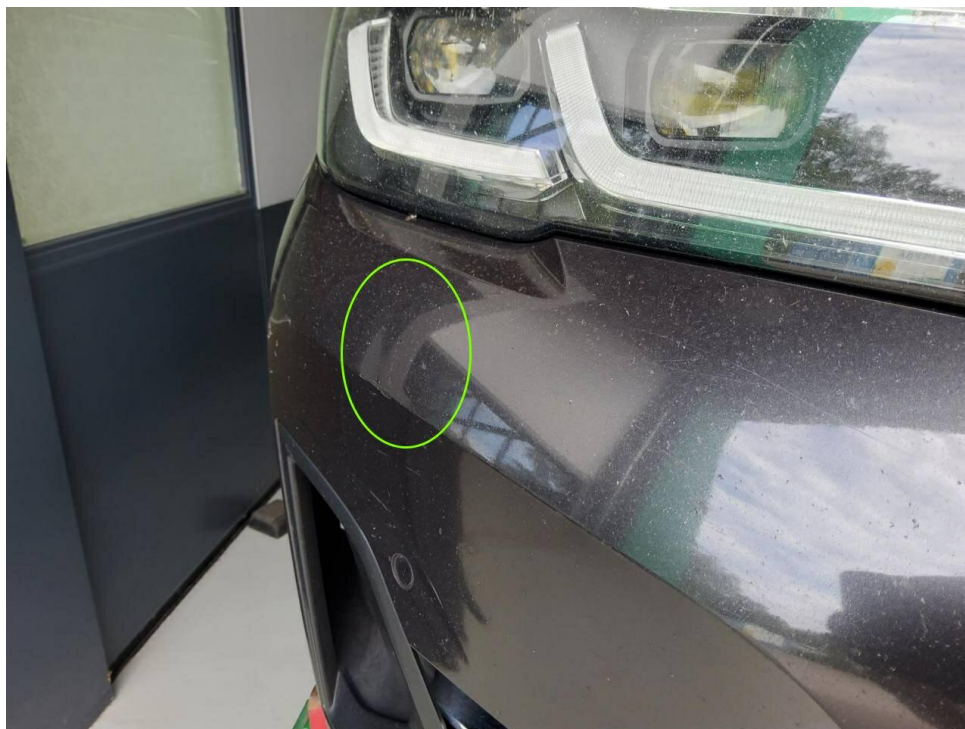
Bild 15 : Stoßfänger vorne, eingedellt, Gebrauchsspur

Tür VR Steinschlag, (Bild 33)  
Schwellerblende links zerkratzt auslegen, polieren (Bild 34)  
Motorhaube Lackierung, zerkratzt, polieren (Bild 24, 25)  
Motorhaube, eingedellt, Gebrauchsspur (Bild 23)  
Stoßfänger hinten Lackierung, zerkratzt, polieren (Bild 20)  
Seitenteil hinten rechts, eingedellt, Gebrauchsspur (Bild 19)  
Stoßfänger vorne, eingedellt, Gebrauchsspur (Bild 15)

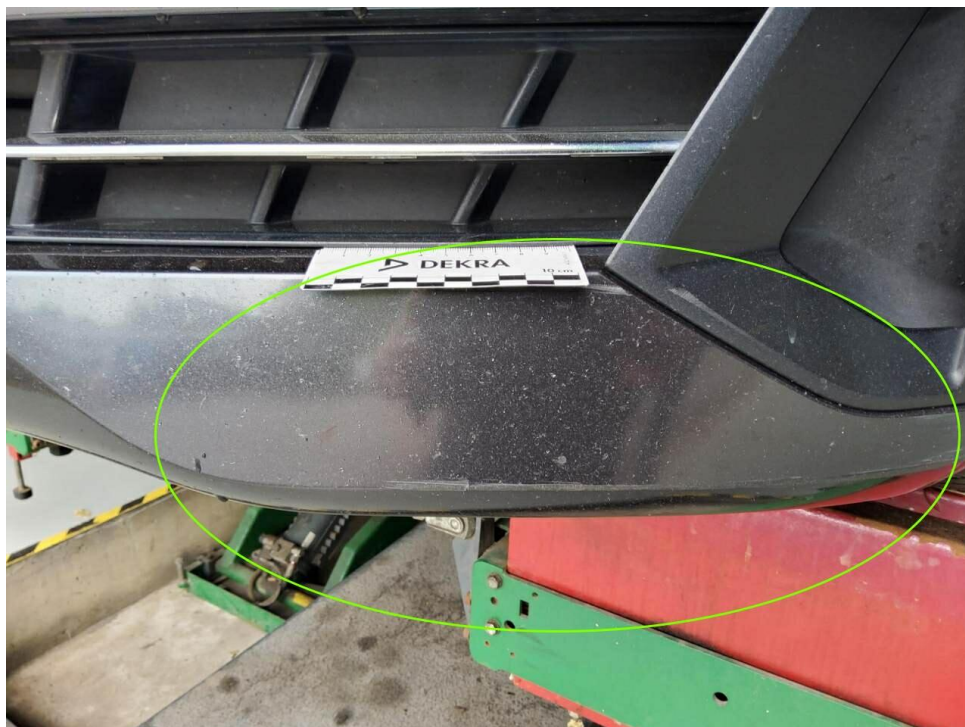
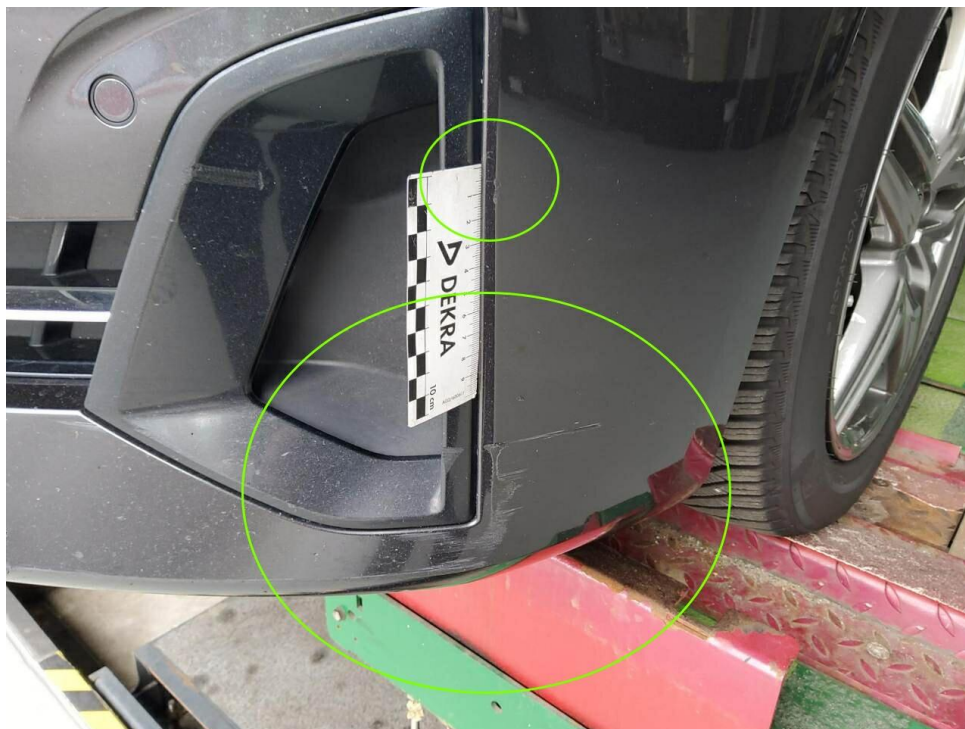
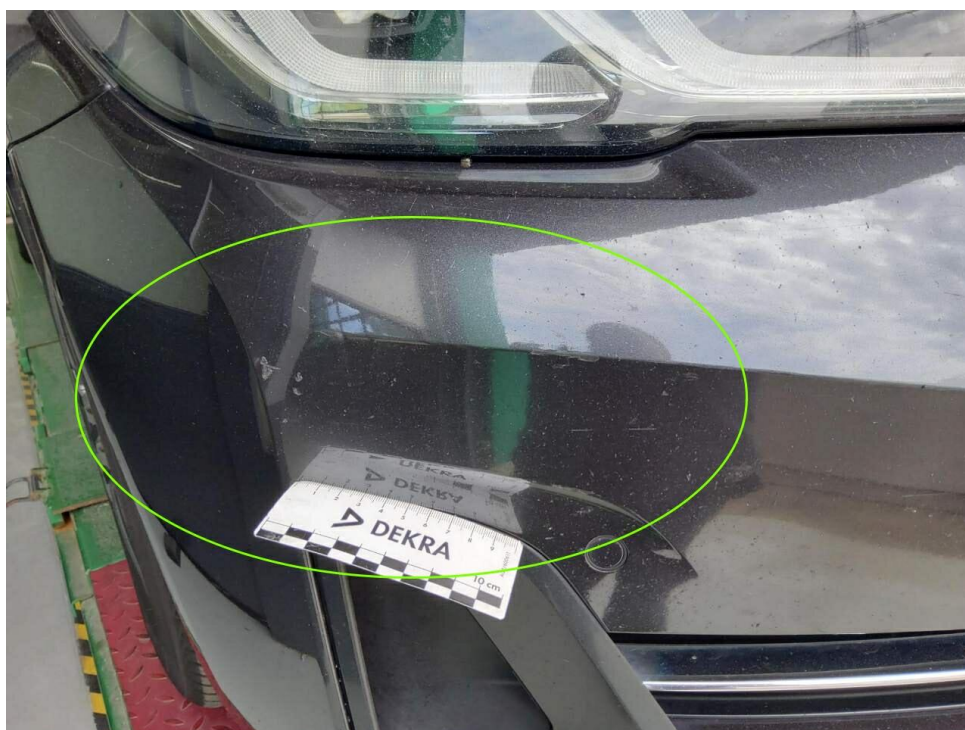
Bild 16 : Stoßfänger vorne Lackierung, verschrammt, lackieren mit Lackaufbau

Bild 17 : Stoßfänger vorne Lackierung, verschrammt, lackieren mit Lackaufbau

Bild 18 : Stoßfänger vorne Lackierung, verschrammt, lackieren mit Lackaufbau

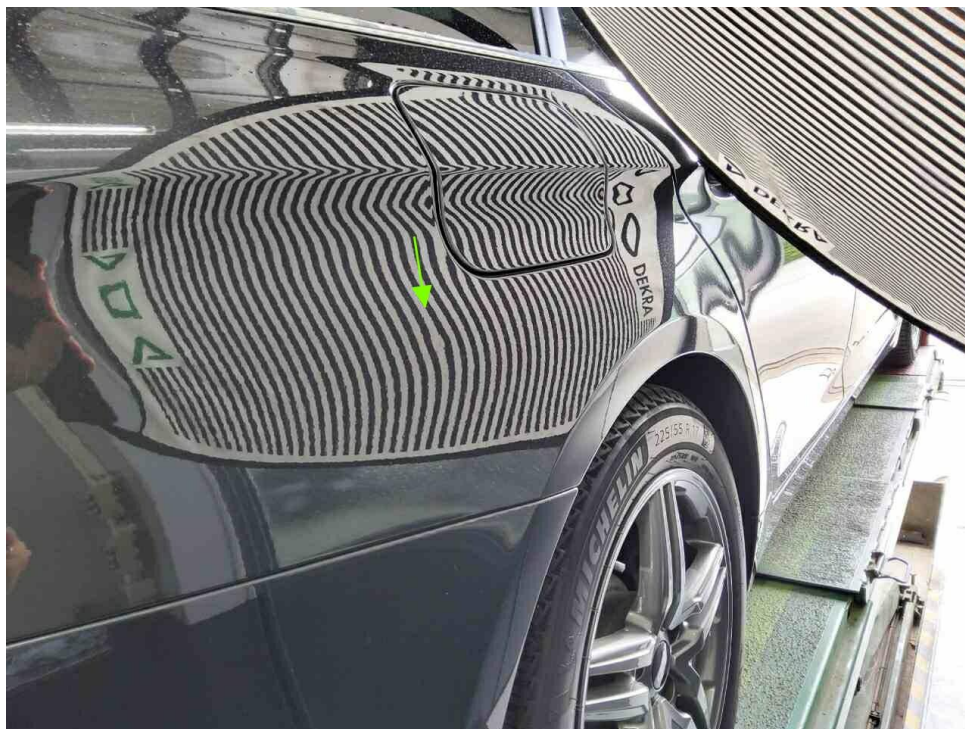
Bild 19 : Seitenteil hinten rechts, eingedellt, Gebrauchsspur

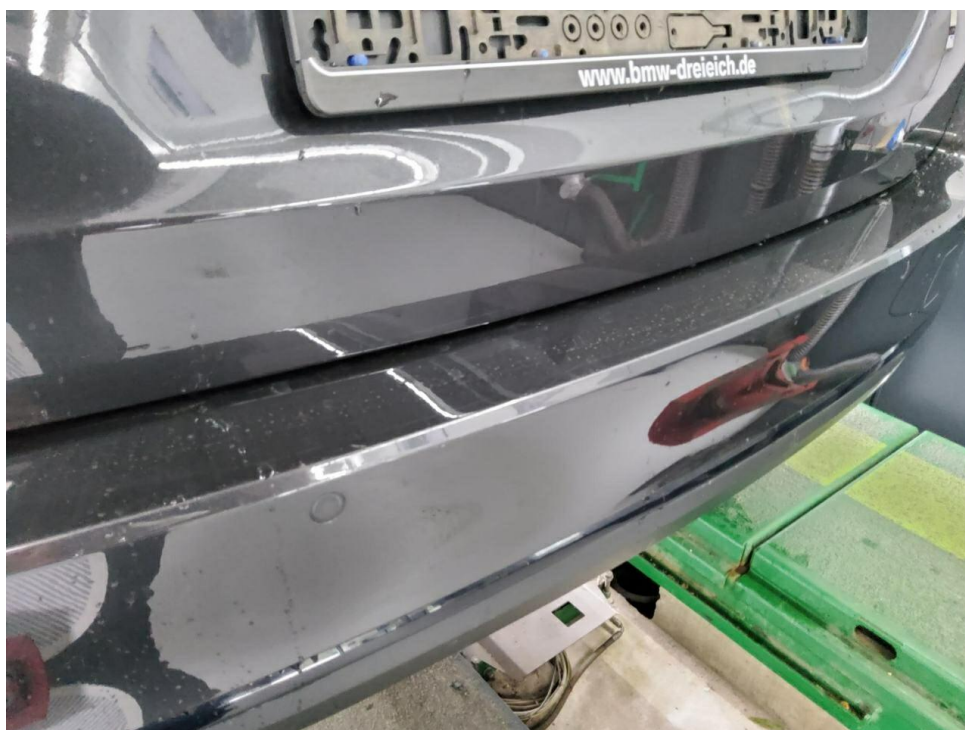
Bild 20 : Stoßfänger hinten Lackierung, zerkratzt, polieren

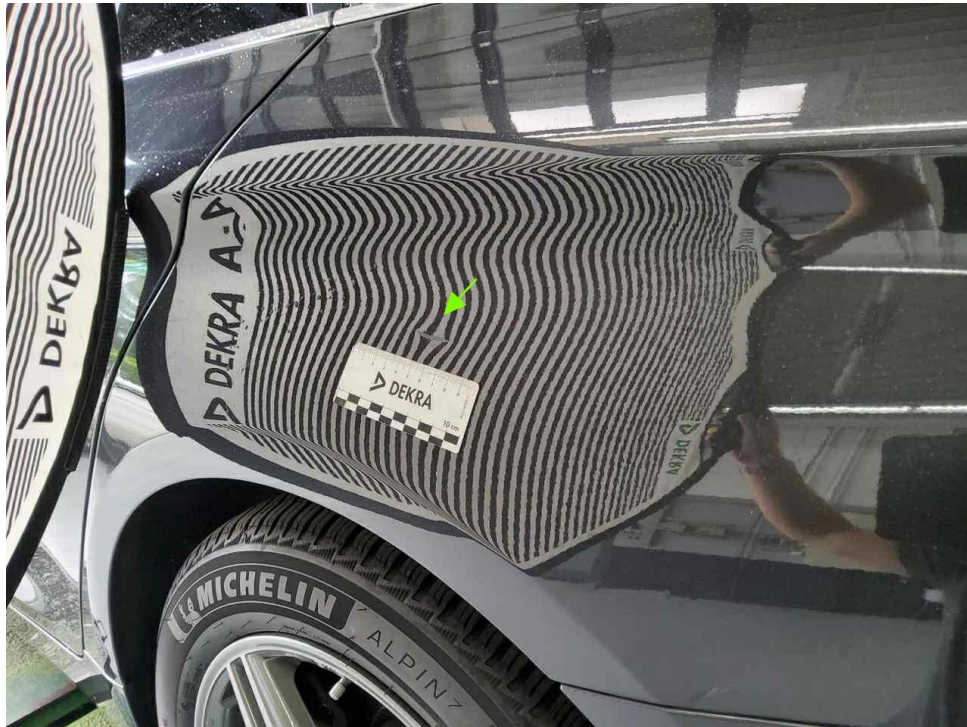
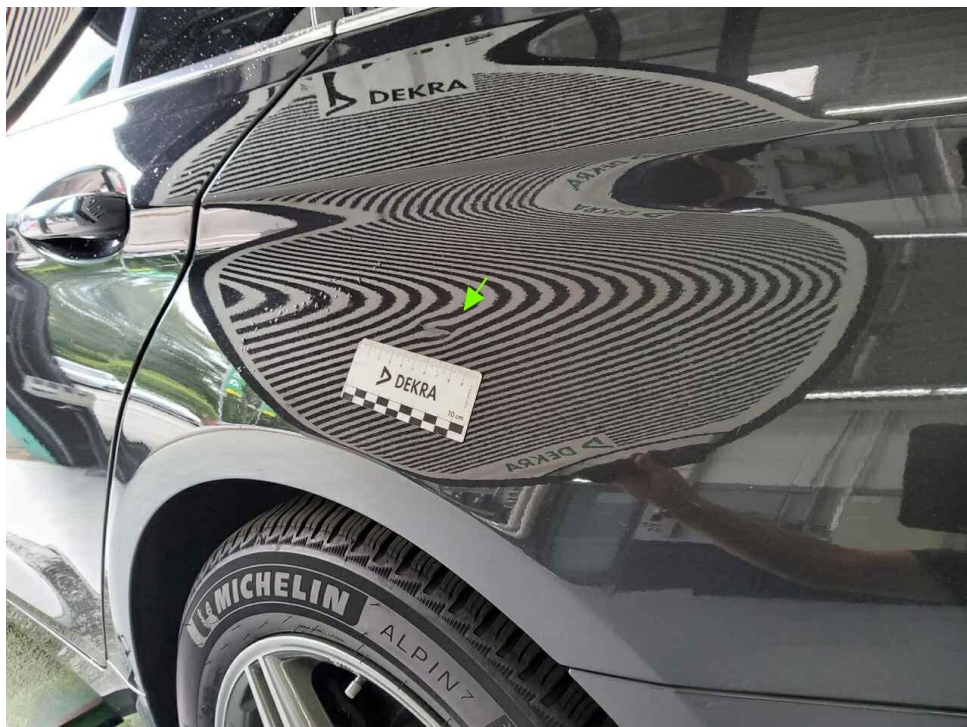
Bild 21 : Seitenteil hinten links, eingedellt, instandsetzen und lackieren mit Lackaufbau

Bild 22 : Seitenteil hinten links, eingedellt, instandsetzen und lackieren mit Lackaufbau

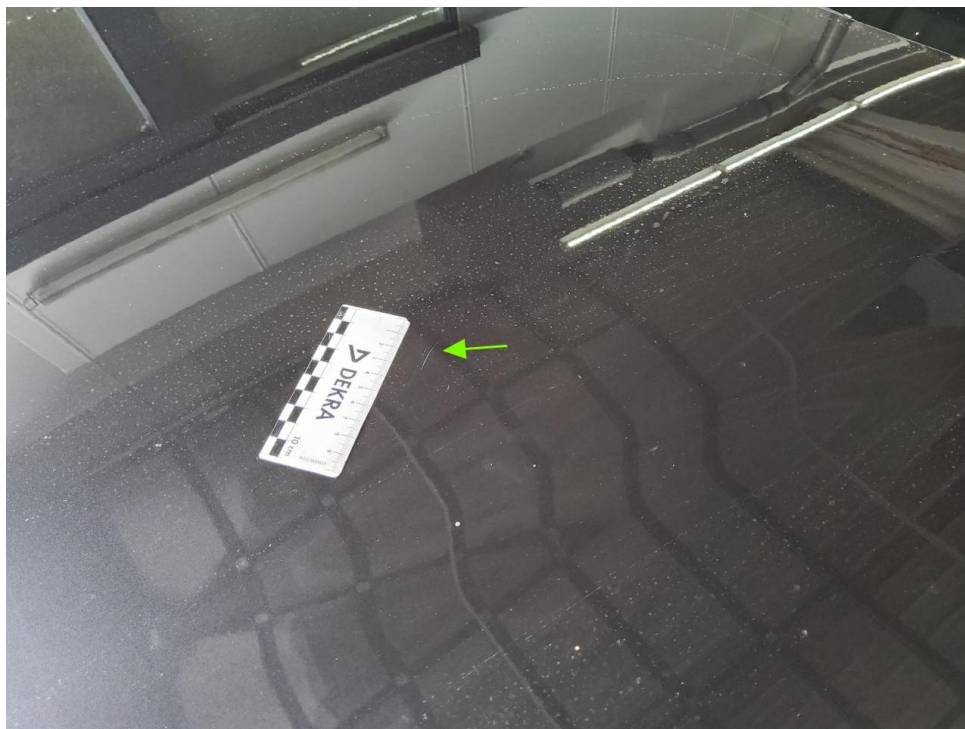
Bild 24 : Motorhaube Lackierung, zerkratzt, polieren

Bild 25 : Motorhaube Lackierung, zerkratzt, polieren

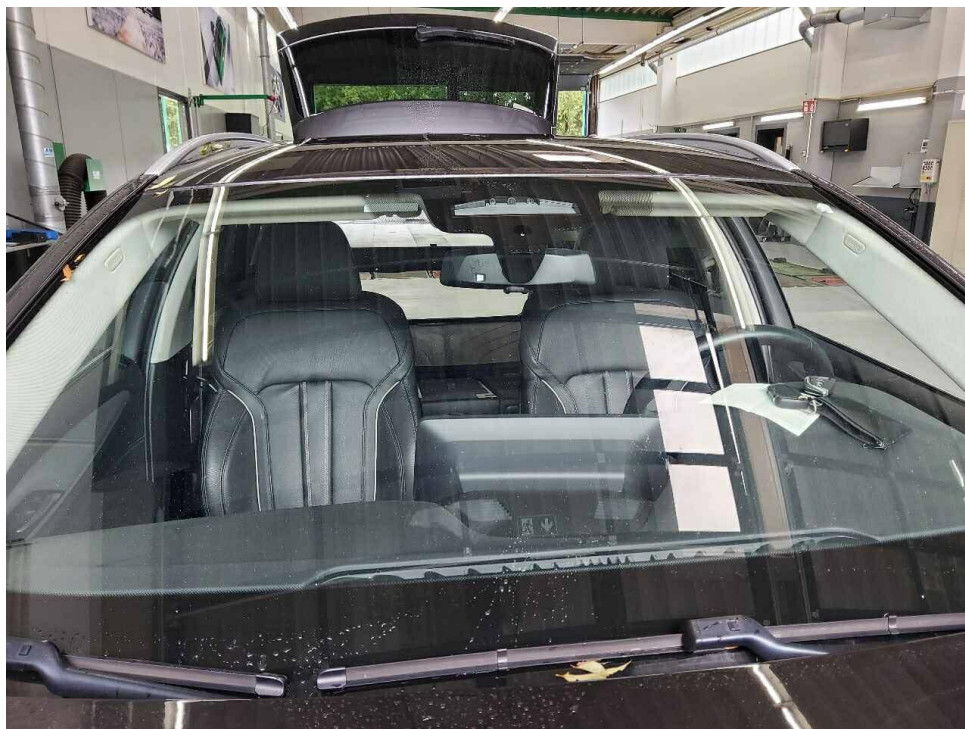
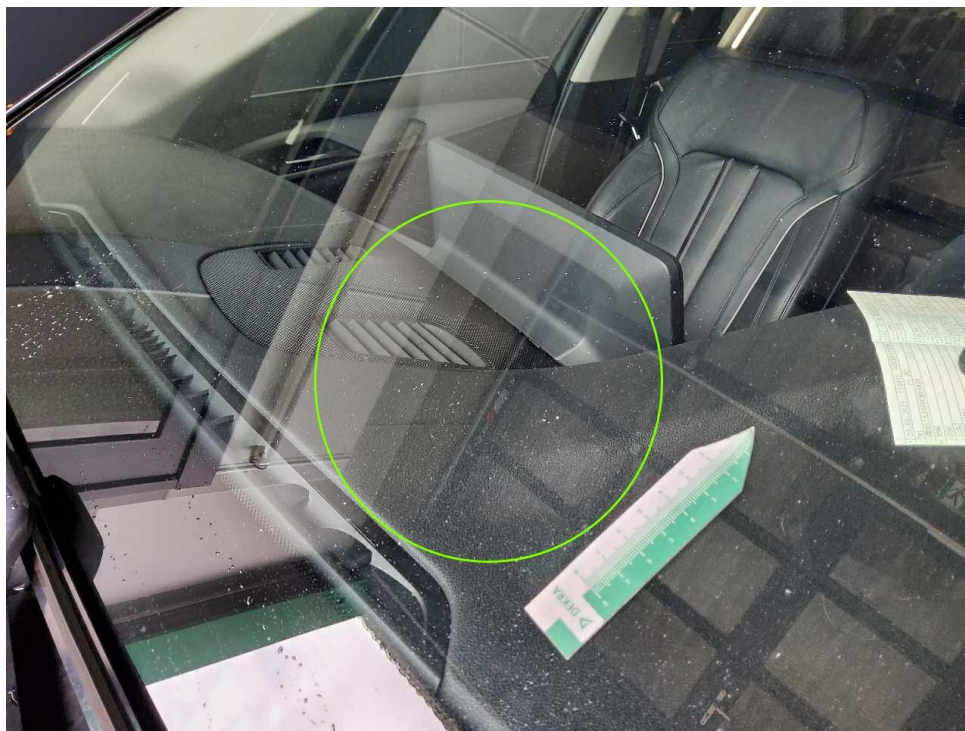
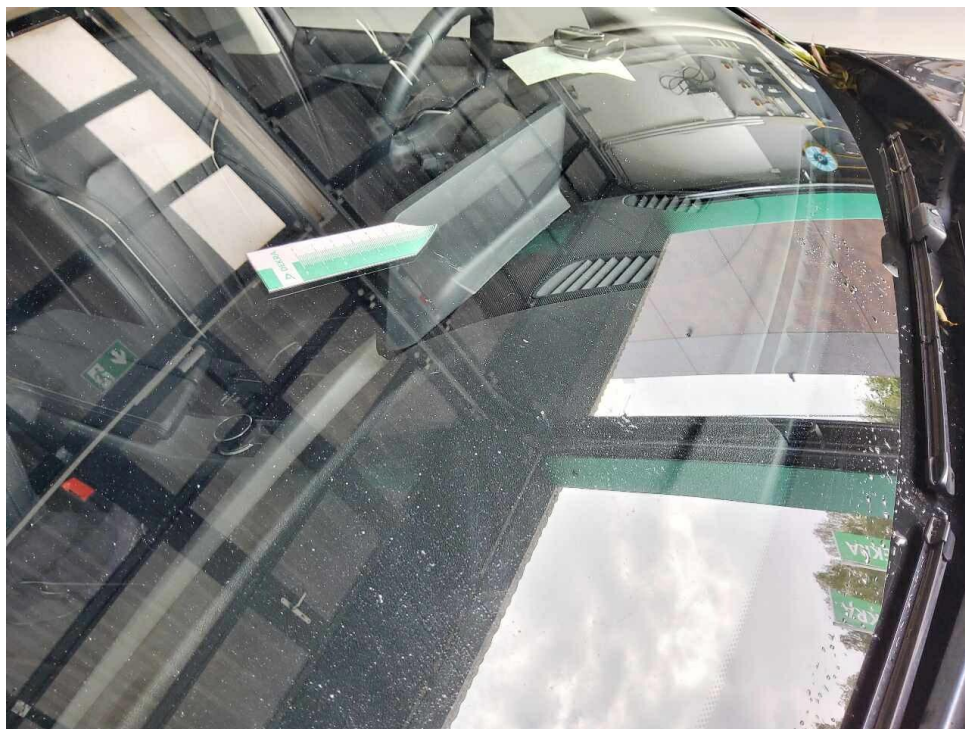
Bild 29 : Frontscheibe übermäßige Steinschläge/ Absplitterung/ Kratzer

Bild 30 : Frontscheibe übermäßige Steinschläge/ Absplitterung/ Kratzer

Bild 31 : Frontscheibe übermäßige Steinschläge/ Absplitterung/ Kratzer

1. T Frontscheibe übermäßige Steinschläge/ Absplitterung/ Kratzer, erneuern
2. Blende Stoßfänger VL verschrammt (Verbundarbeit), erneuern (Bild 32)
3. Außenspiegel rechts Lackierung,

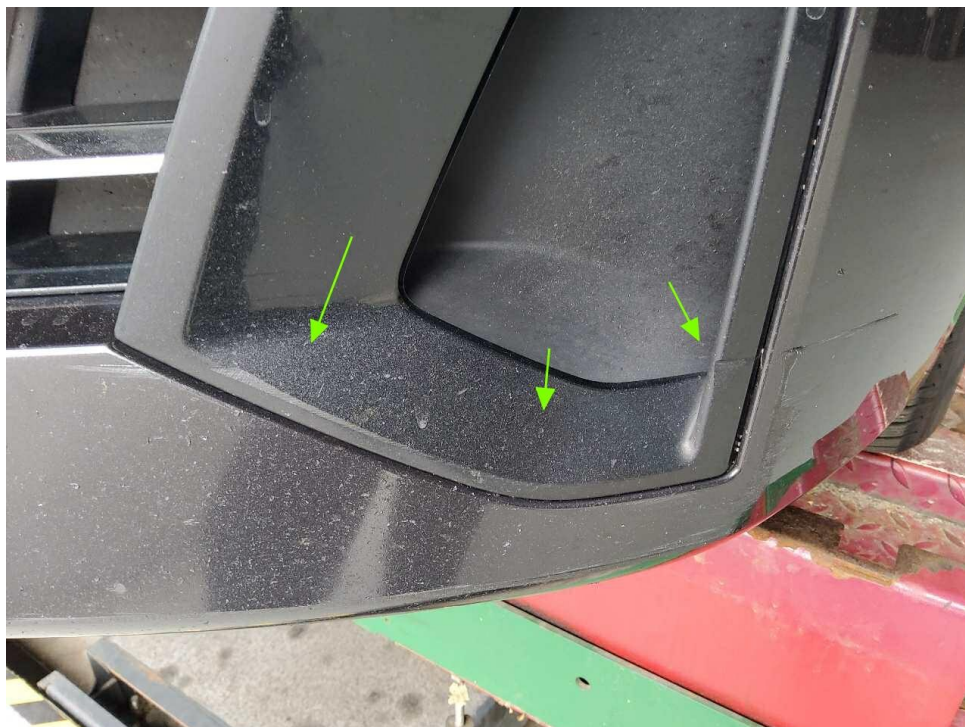
Bild 32 : Blende Stoßfänger VL verschrammt (Verbundarbeit)

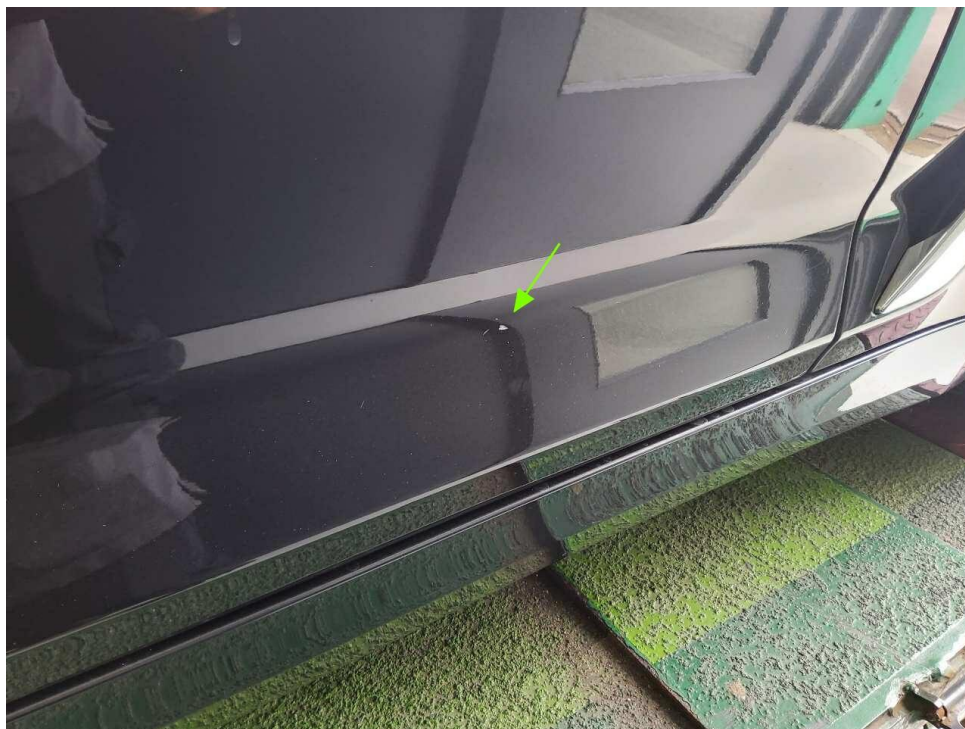
Bild 33 : Tür VR Steinschlag

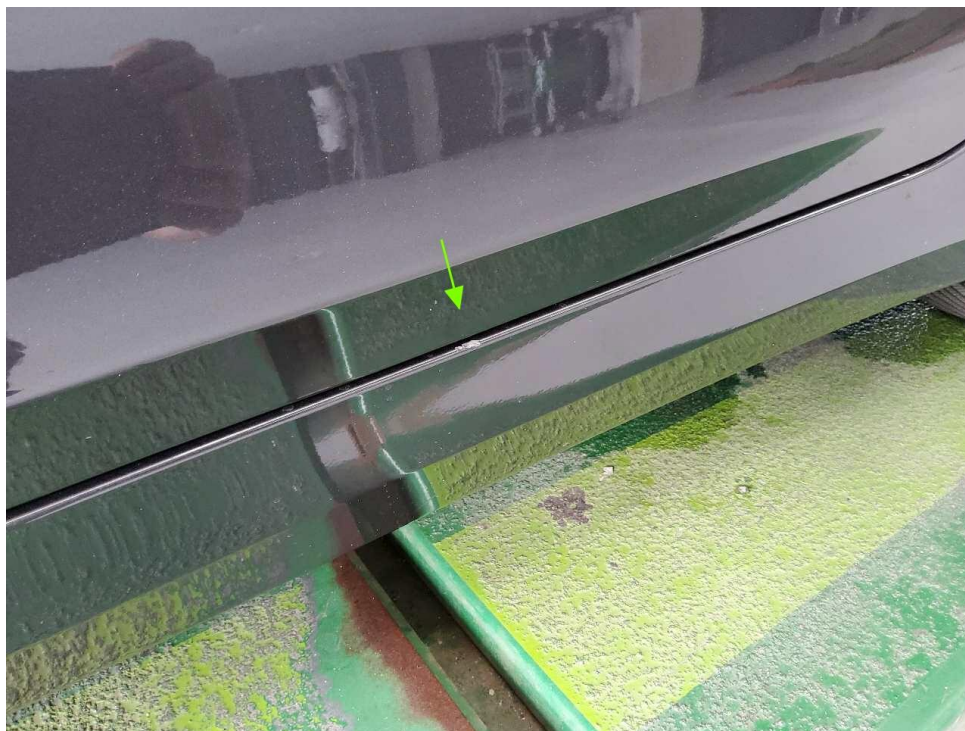
Bild 34 : Schwellerblende links zerkratzt auslegen

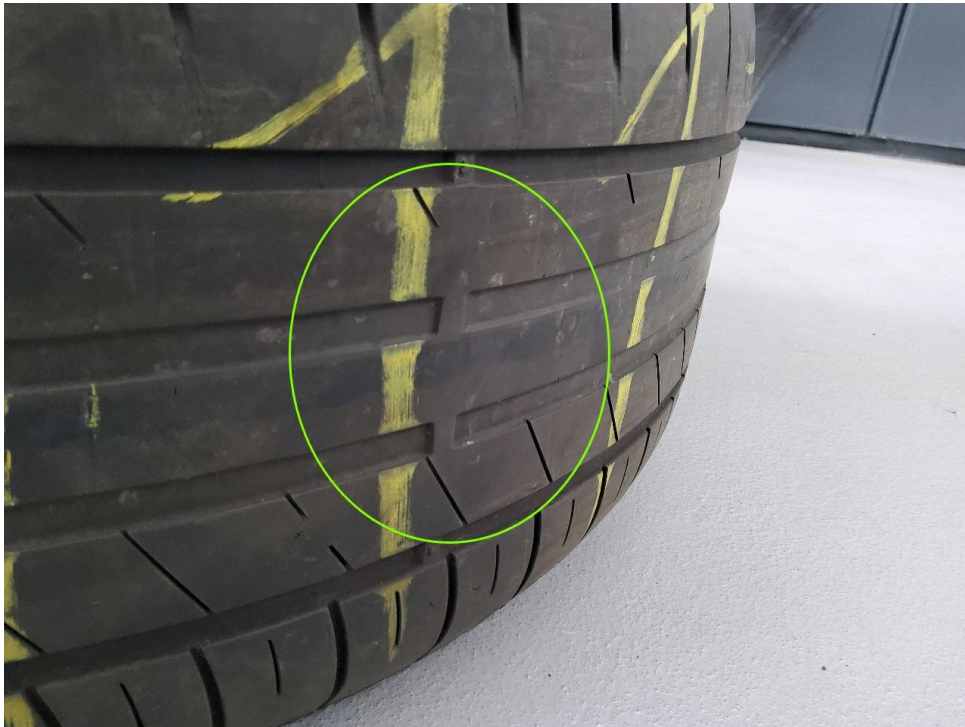
Bild 35 : Achse 1, Reifen 2 Links 1  
<2mm Restprofil

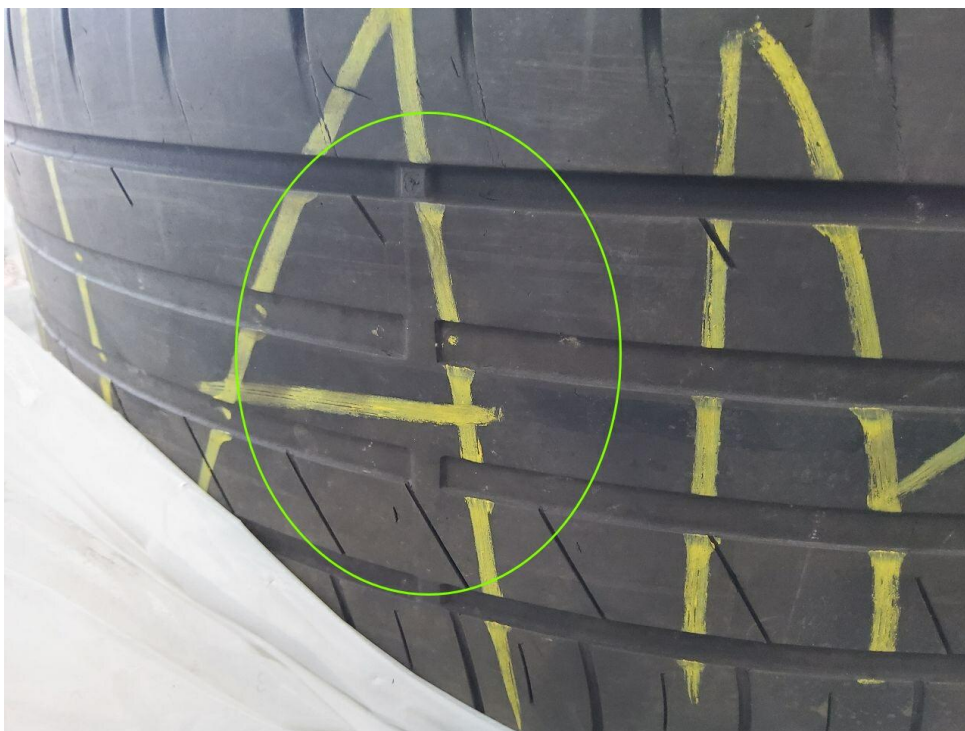
Bild 36 : Achse 1, Reifen 2 Rechts 1  
<2mm Restprofil

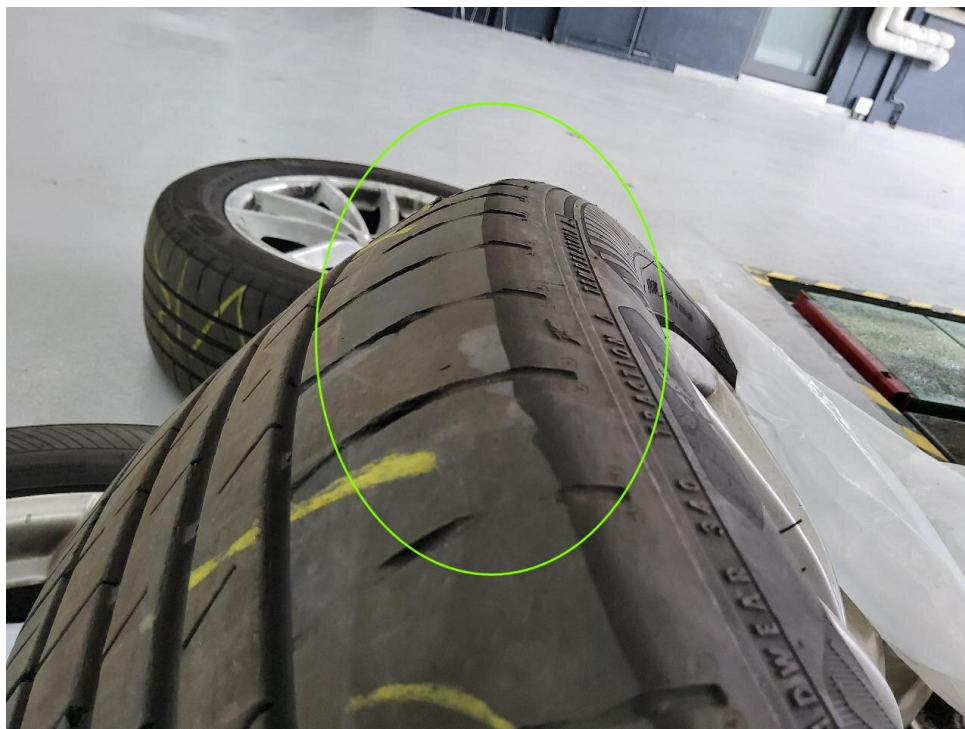
Bild 37 : Achse 2, Reifen 2 Links 1  
Außenschultern verschlissen

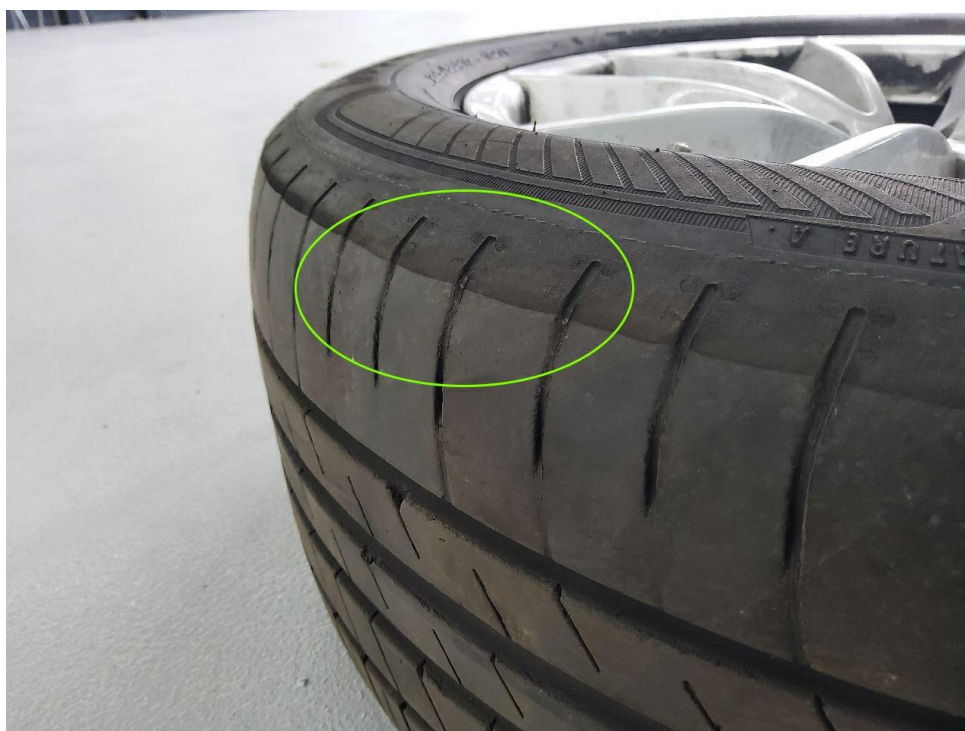
Bild 38 : Achse 2, Reifen 2 Rechts 1  
Außenschultern verschlissen
