**Volkswagen Caddy**  
**Auftragsnummer: 855.6814.744**

**FIN: WV2ZZZ2KZDX072670**  
**Kennzeichen: 1-EPH-605**

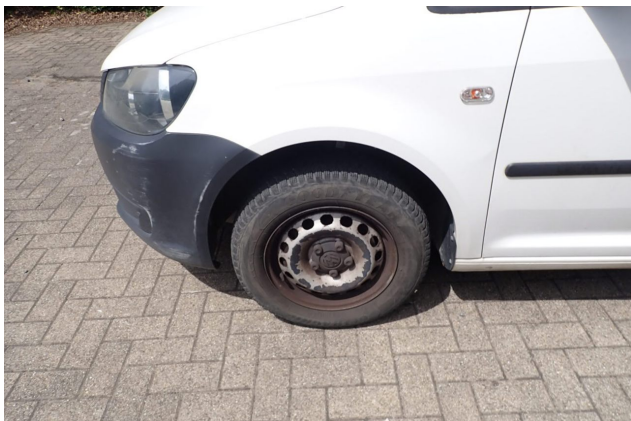
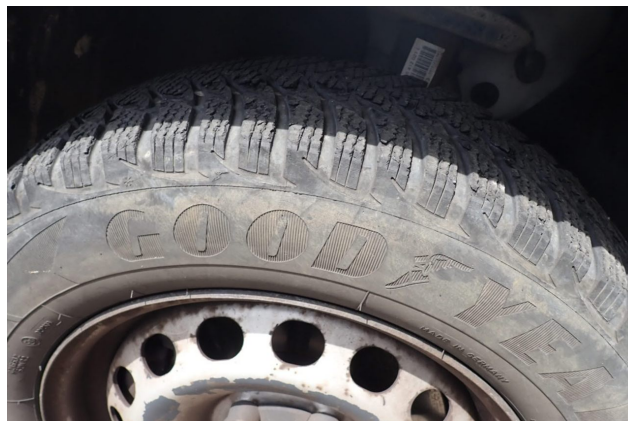
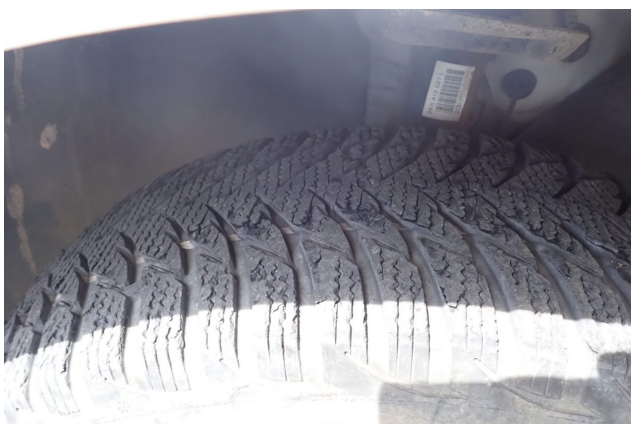
| Nr. Bauteilgruppe | Beschreibung |
|---|---|
| 1 Rad/Reifen | Reifen vorn - beschädigt - erneuern |

**Beschädigung 1:** Rad/Reifen: Reifen vorn - beschädigt - erneuern

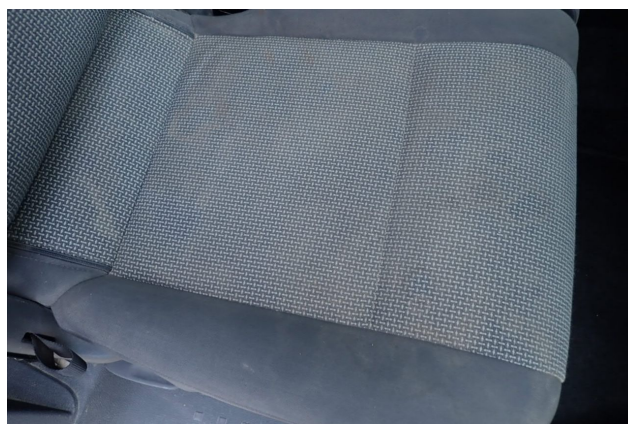
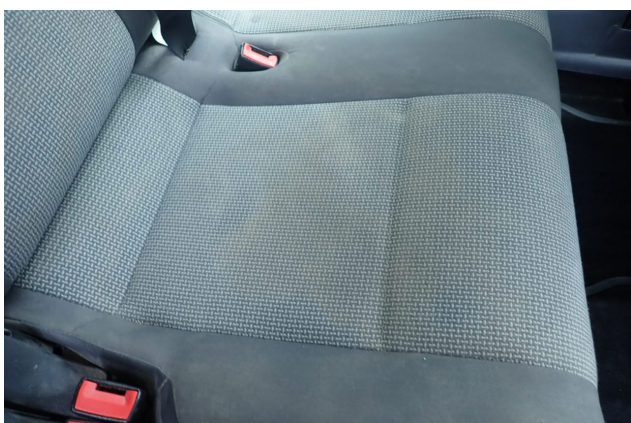
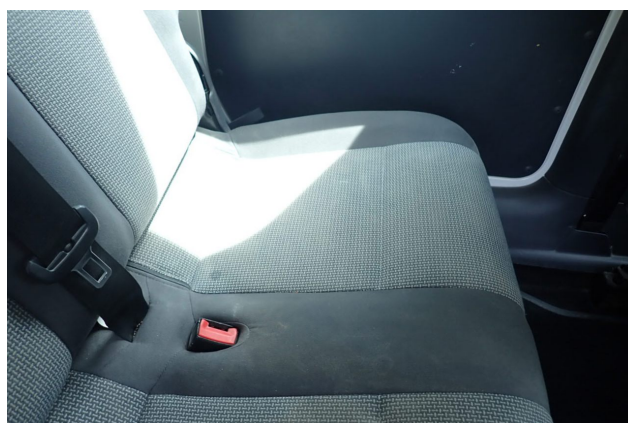
| Nr. Bauteilgruppe | Beschreibung |
|---|---|
| 2 Interieur | Innenraum - verschmutzt - reinigen |

**Beschädigung 2:** Interieur: Innenraum - verschmutzt - reinigen

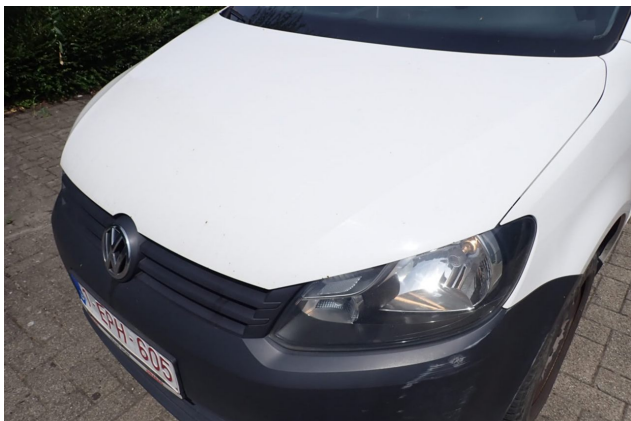
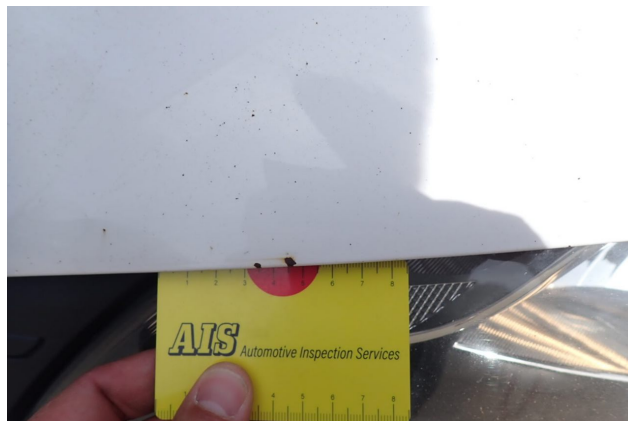
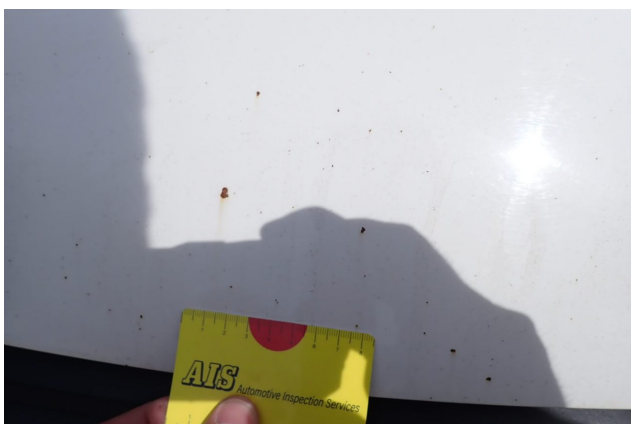
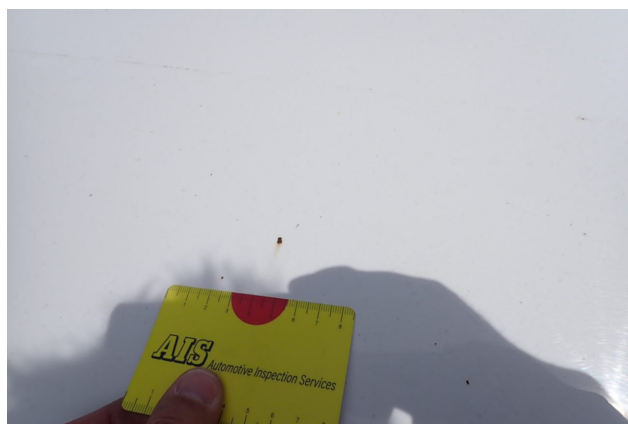
| Nr. Bauteilgruppe | Beschreibung |
|---|---|
| 3 Motor | Motorabdeckung - Steinschlag - kein Abzug |

**Beschädigung 3:** Motor: Motorabdeckung - Steinschlag - kein Abzug

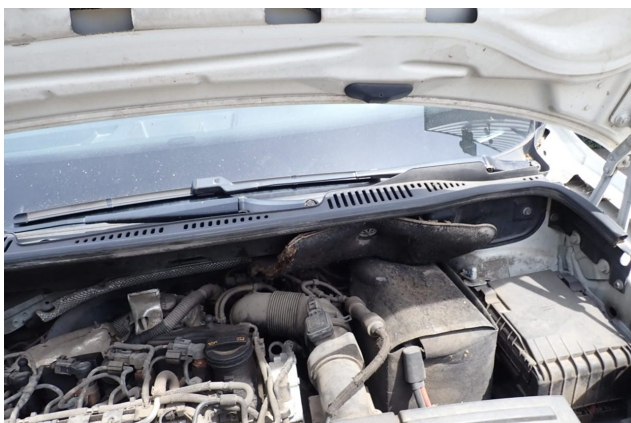
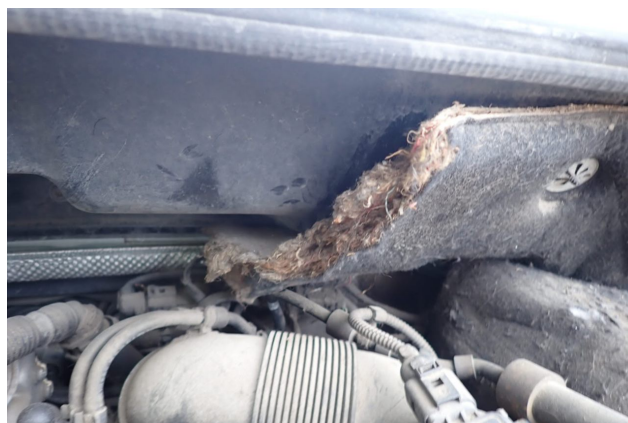
| Nr. Bauteilgruppe | Beschreibung |
|---|---|
| 4 Motorhaube | Dämmmatte - beschädigt - kein Abzug |

**Beschädigung 4:** Motorhaube: Dämmmatte - beschädigt - kein Abzug

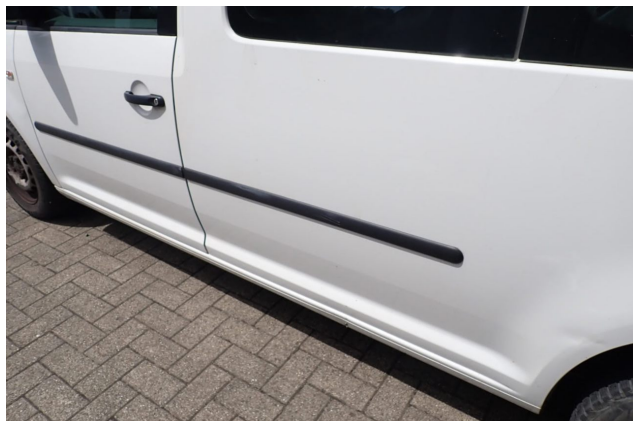
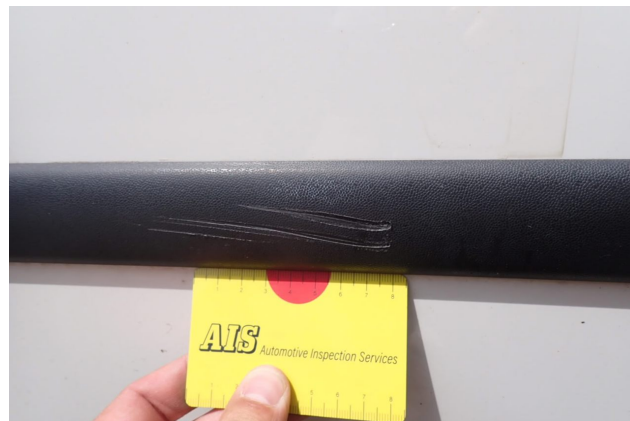
| Nr. Bauteilgruppe | Beschreibung |
|---|---|
| 5 Seitenwand links | Zierleiste - verkratzt / verschürft - kein Abzug |

**Beschädigung 5:** Seitenwand links: Zierleiste - verkratzt / verschürft - kein Abzug

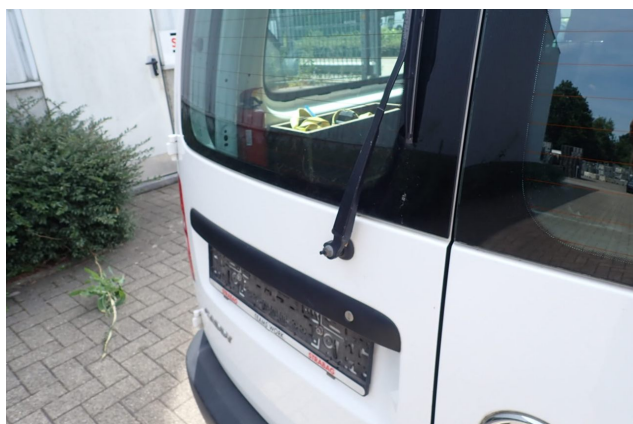
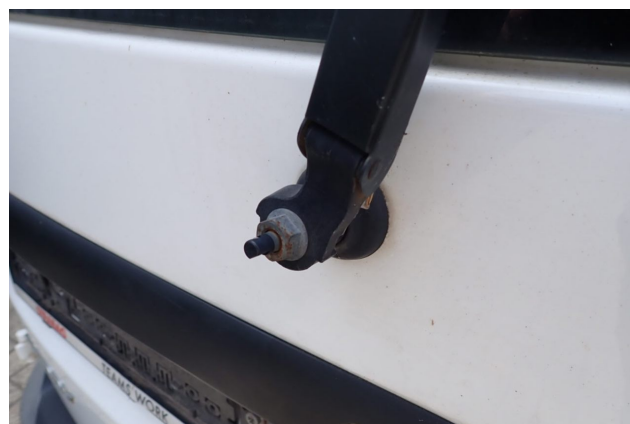
| Nr. Bauteilgruppe | Beschreibung |
|---|---|
| 6 Fahrerhaus | Blende unter Scheibenwischer - fehlt - erneuern |

**Beschädigung 6:** Fahrerhaus: Blende unter Scheibenwischer - fehlt - erneuern

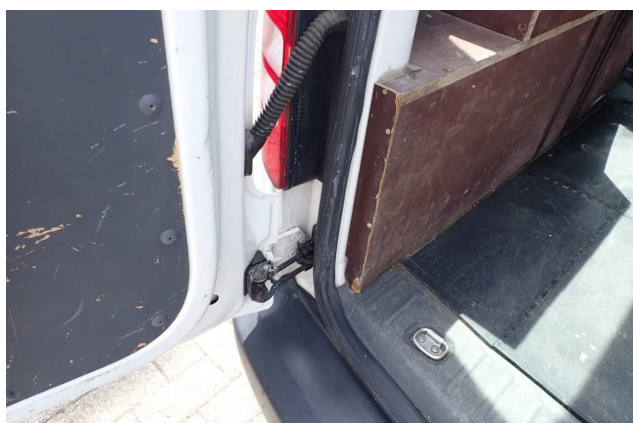
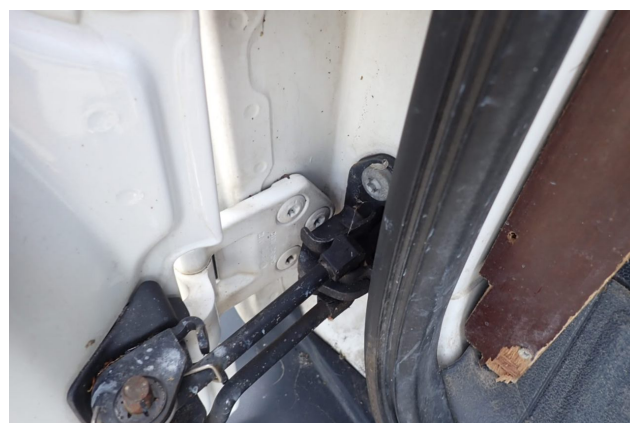
| Nr. Bauteilgruppe | Beschreibung |
|---|---|
| 7 Heckklappe/-tür | Schloss / Verriegelung - ohne Funktion - befunden ggf. instandsetzen |

**Beschädigung 7:** Heckklappe/-tür: Schloss / Verriegelung - ohne Funktion - befunden ggf. instandsetzen

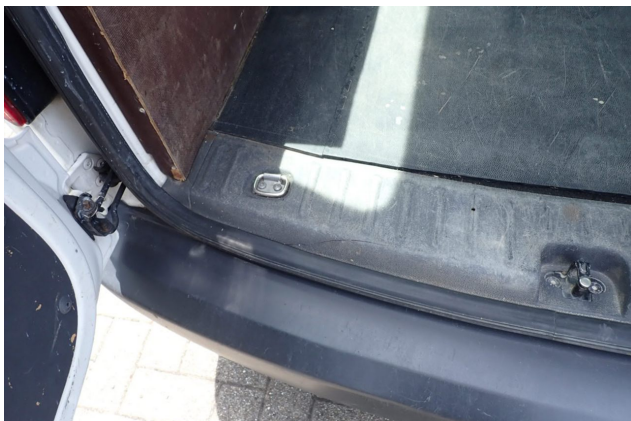
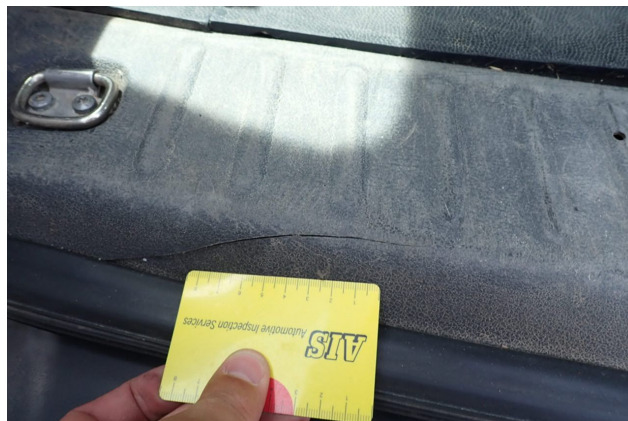
| Nr. Bauteilgruppe | Beschreibung |
|---|---|
| 8 Karosserie | Dichtung Heckdeckel /-tür - gebrochen / gerissen - erneuern |

**Beschädigung 8:** Karosserie: Dichtung Heckdeckel /-tür - gebrochen / gerissen - erneuern

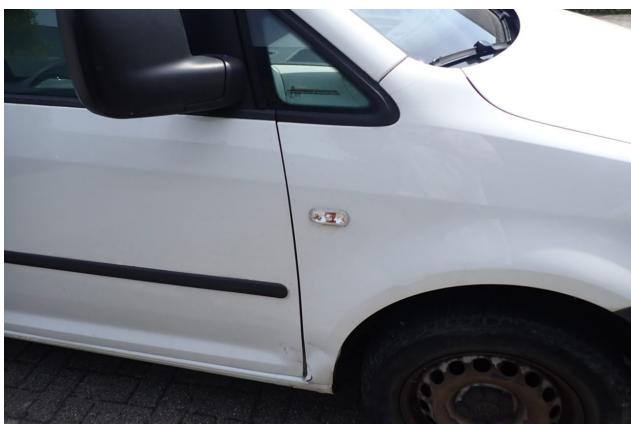
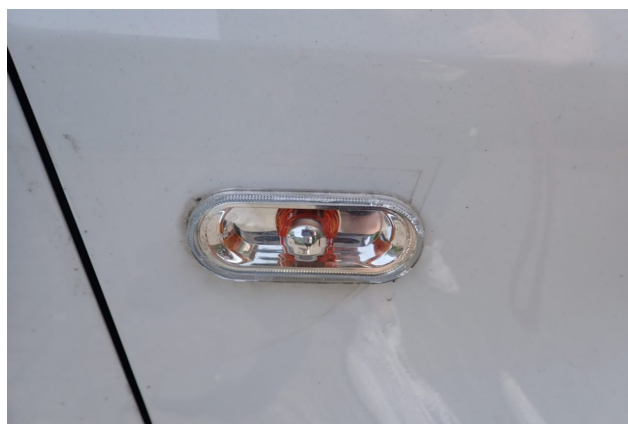
| Nr. Bauteilgruppe | Beschreibung |
|---|---|
| 9 Blinkleuchte | Blinkleuchte vorn rechts - gebrochen / gerissen - erneuern |

**Beschädigung 9:** Blinkleuchte: Blinkleuchte vorn rechts - gebrochen / gerissen - erneuern

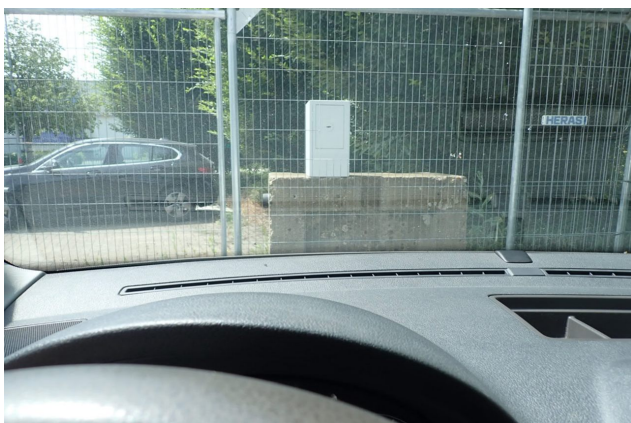
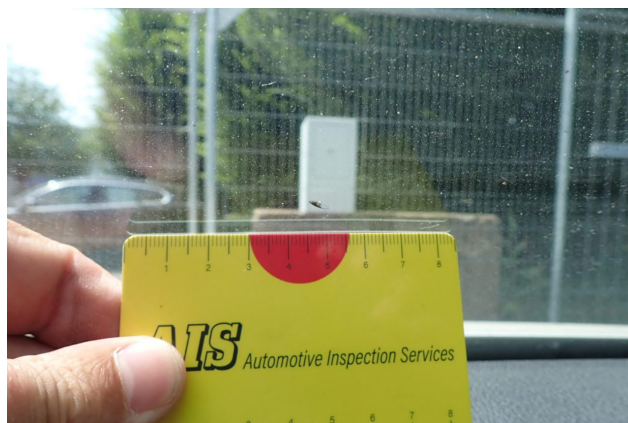
| Nr. Bauteilgruppe | Beschreibung |
|---|---|
| 10 Verglasung | Frontscheibe - Steinschlag - Smart Repair |

**Beschädigung 10:** Verglasung: Frontscheibe - Steinschlag - Smart Repair

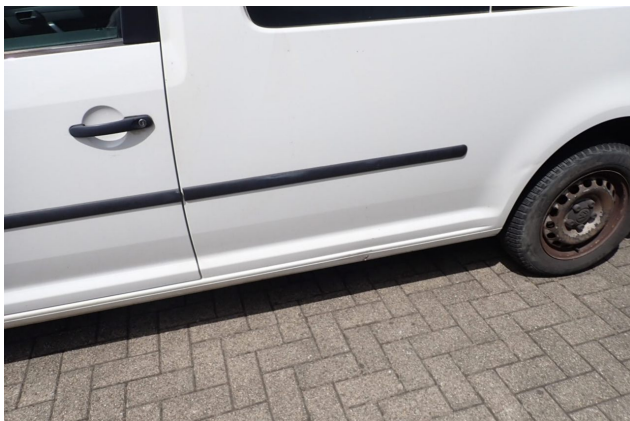
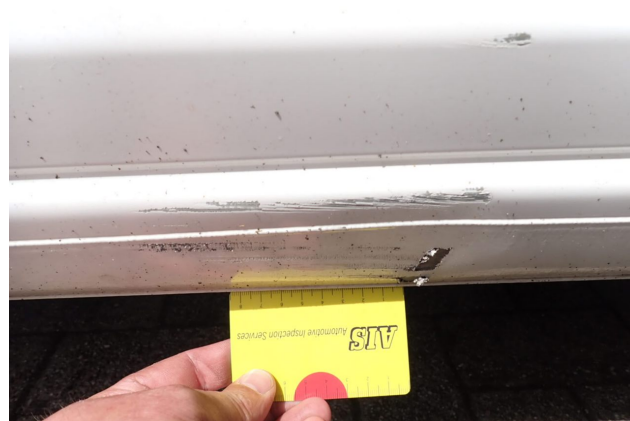
| Nr. Bauteilgruppe | Beschreibung |
|---|---|
| 11 Schweller links | Schweller - Delle / Lackschaden - instandsetzen und lackieren |

**Beschädigung 11:** Schweller links: Schweller - Delle / Lackschaden - instandsetzen und lackieren

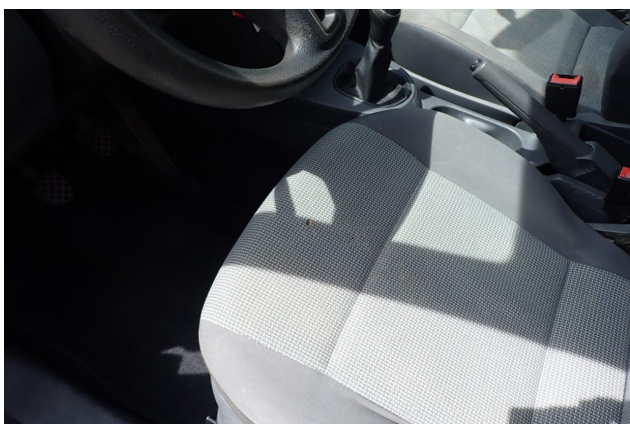
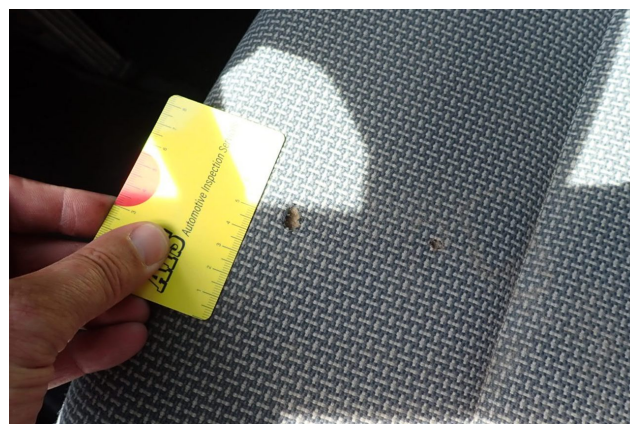
| Nr. Bauteilgruppe | Beschreibung |
|---|---|
| 12 Sitz vorn | Sitzbezug links - Brandloch - erneuern |

**Beschädigung 12:** Sitz vorn: Sitzbezug links - Brandloch - erneuern

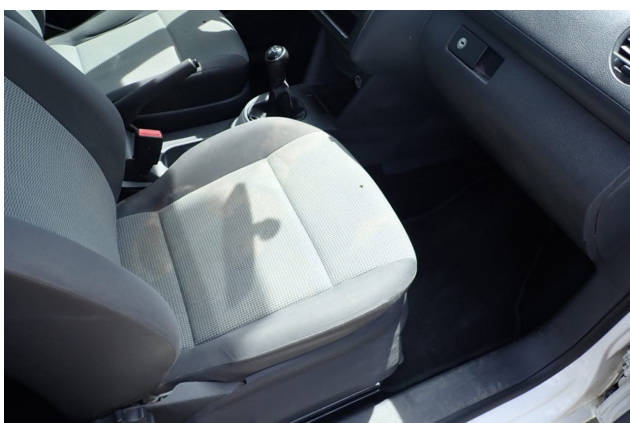
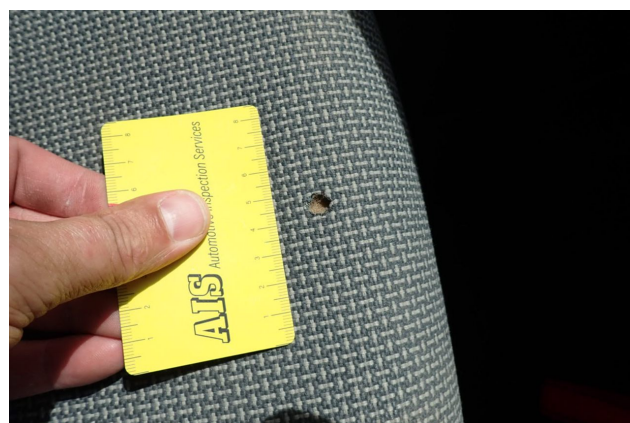
| Nr. Bauteilgruppe | Beschreibung |
|---|---|
| 13 Sitz vorn | Sitzbezug rechts - Brandloch - erneuern |

**Beschädigung 13:** Sitz vorn: Sitzbezug rechts - Brandloch - erneuern

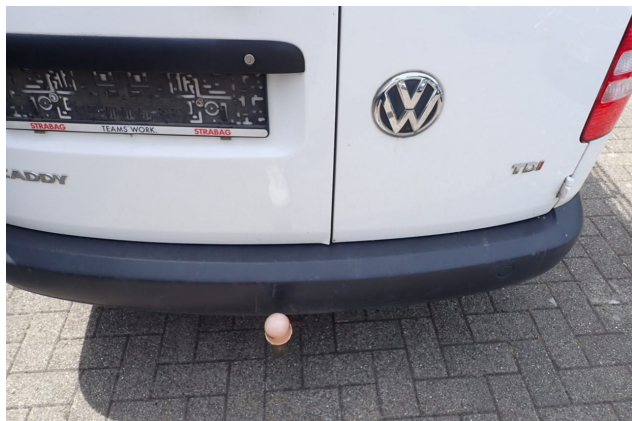
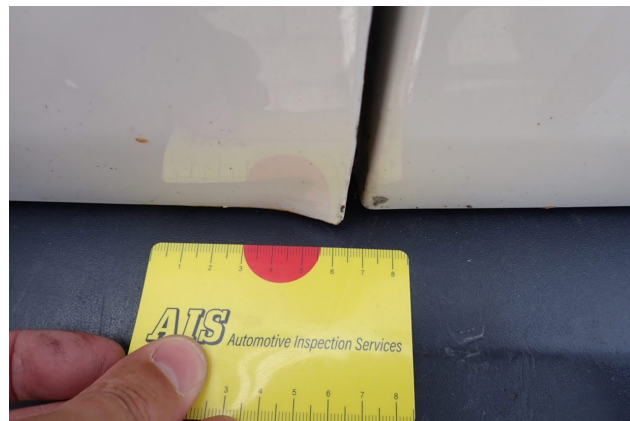
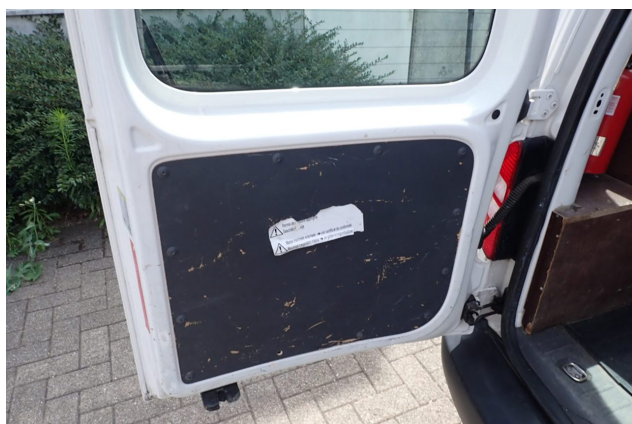
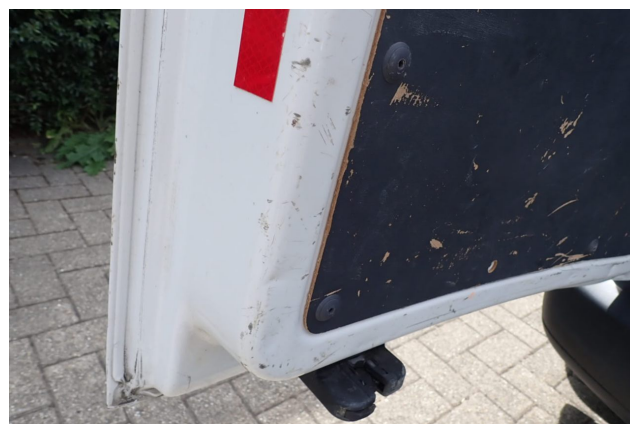
| Nr. Bauteilgruppe | Beschreibung |
|---|---|
| 14 Heckklappe/-tür | Hecktür links - Delle / Lackschaden - instandsetzen und lackieren |

**Beschädigung 14:** Heckklappe/-tür: Hecktür links - Delle / Lackschaden - instandsetzen und lackieren

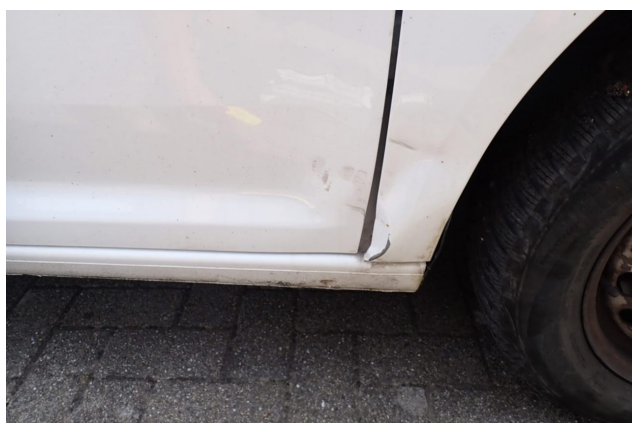
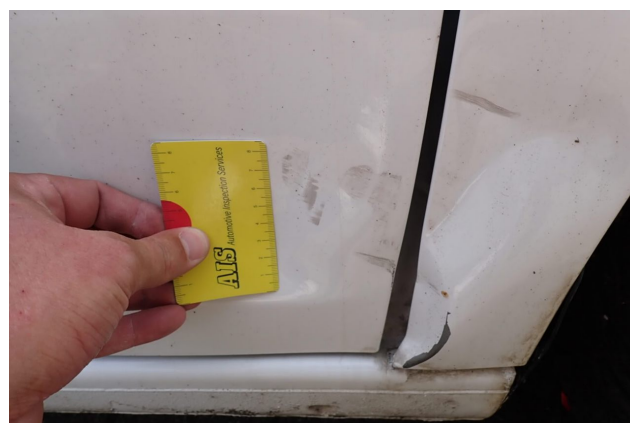
| Nr. Bauteilgruppe | Beschreibung |
|---|---|
| 15 Tür vorn rechts | Tür - Delle / Lackschaden - instandsetzen und lackieren |

**Beschädigung 15:** Tür vorn rechts: Tür - Delle / Lackschaden - instandsetzen und lackieren

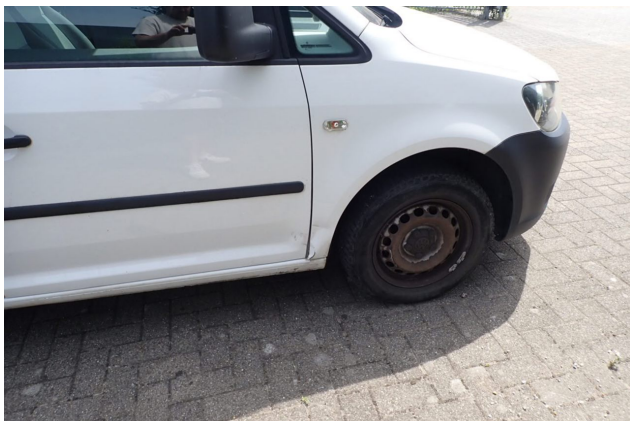
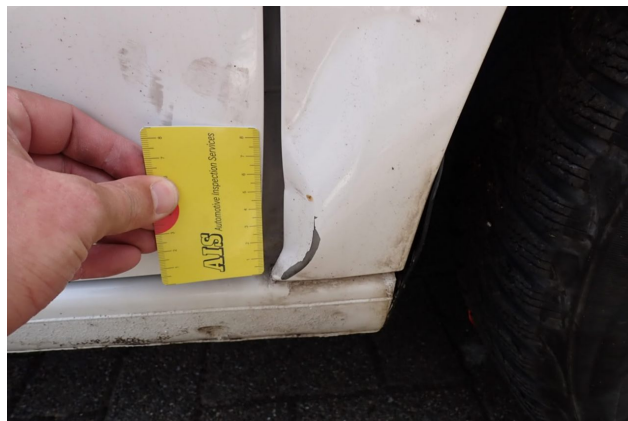
| Nr. Bauteilgruppe | Beschreibung |
|---|---|
| 16 Kotflügel rechts | Kotflügel rechts - Delle / Lackschaden - instandsetzen und lackieren |

**Beschädigung 16:** Kotflügel rechts: Kotflügel rechts - Delle / Lackschaden - instandsetzen und lackieren

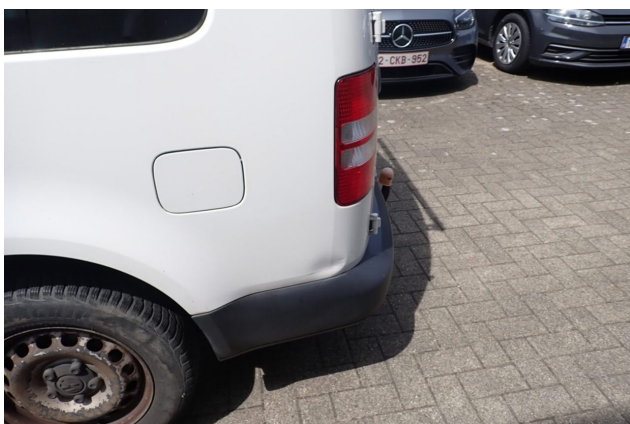
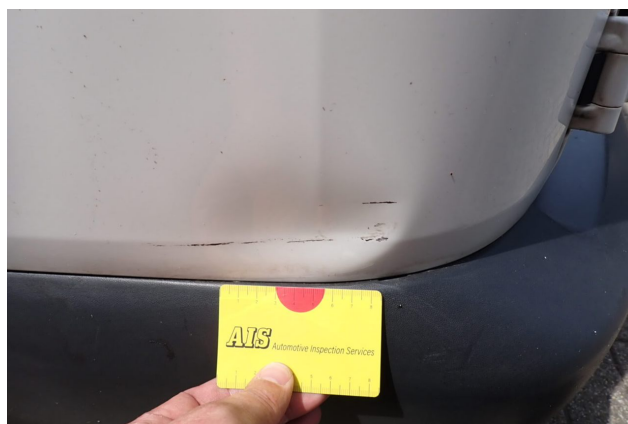
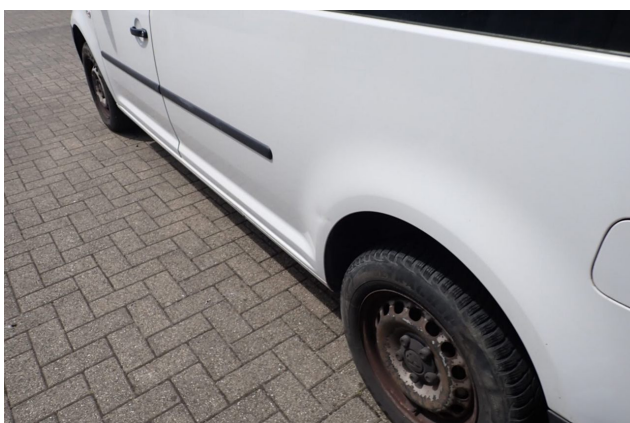
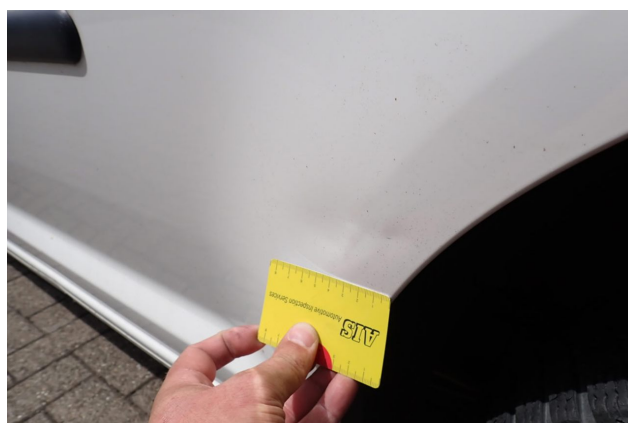
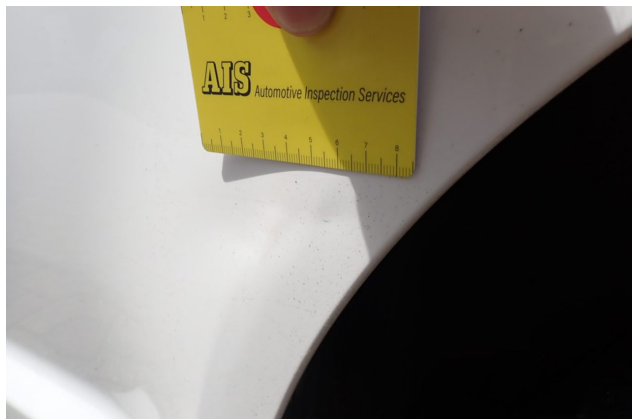
| Nr. Bauteilgruppe | Beschreibung |
|---|---|
| 17 Seitenwand links | Radhausverbreiterung - Delle / Lackschaden - instandsetzen und lackieren |

**Beschädigung 17:** Seitenwand links: Radhausverbreiterung - Delle / Lackschaden - instandsetzen und lackieren

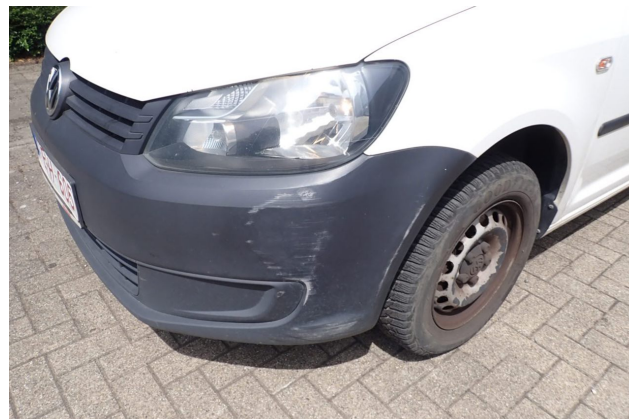
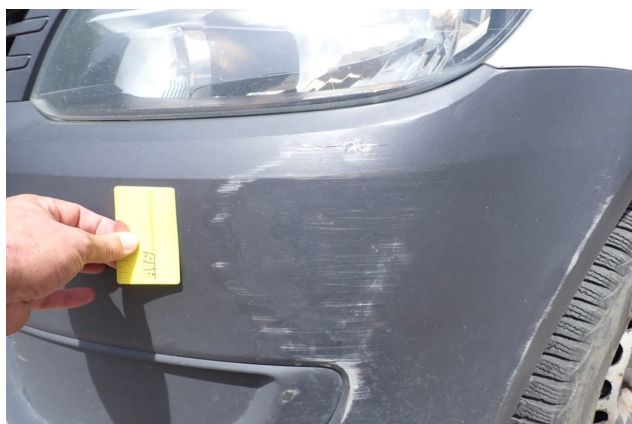
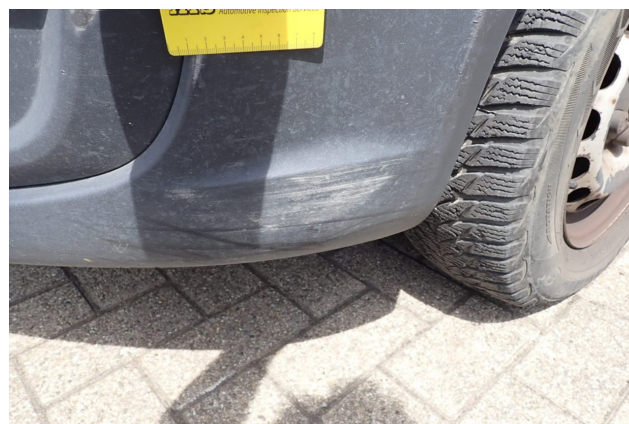
| Nr. Bauteilgruppe | Beschreibung |
|---|---|
| 18 Stossfänger vorn | Stossfänger vorn (unlackiert) - verkratzt / verschürft - erneuern |

**Beschädigung 18:** Stossfänger vorn: Stossfänger vorn (unlackiert) - verkratzt / verschürft - erneuern

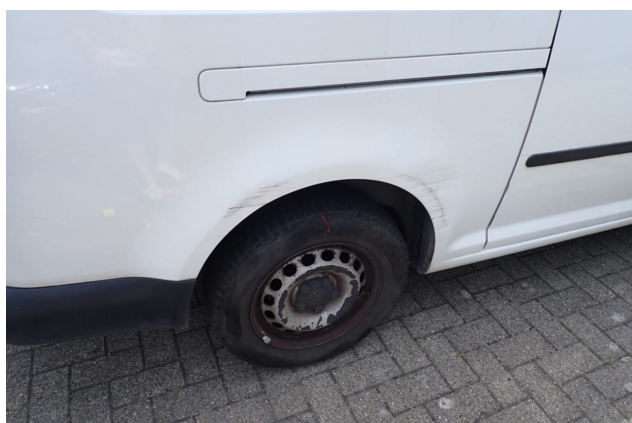
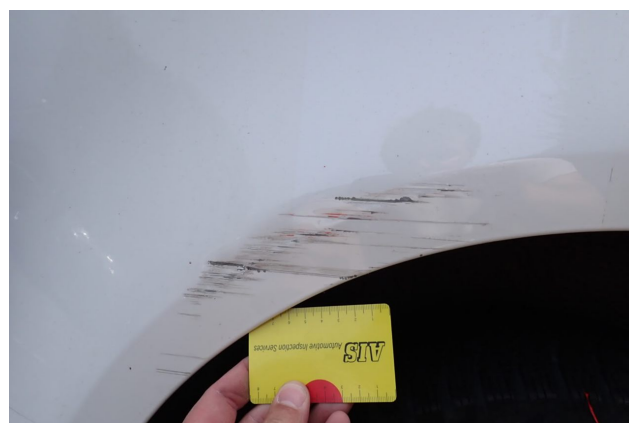
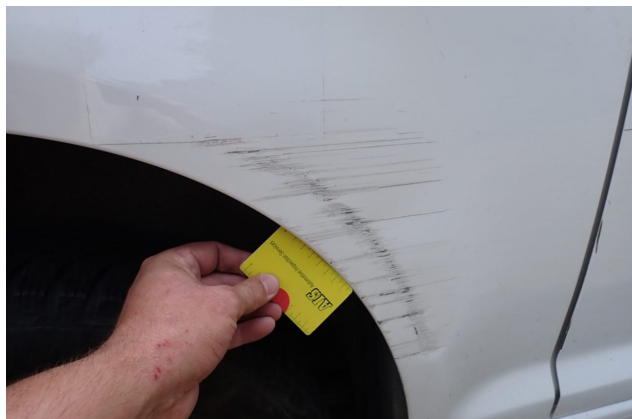
| Nr. Bauteilgruppe | Beschreibung |
|---|---|
| 19 Seitenwand rechts | Seitenwand - Delle / Lackschaden - instandsetzen und lackieren |

**Beschädigung 19:** Seitenwand rechts: Seitenwand - Delle / Lackschaden - instandsetzen und lackieren

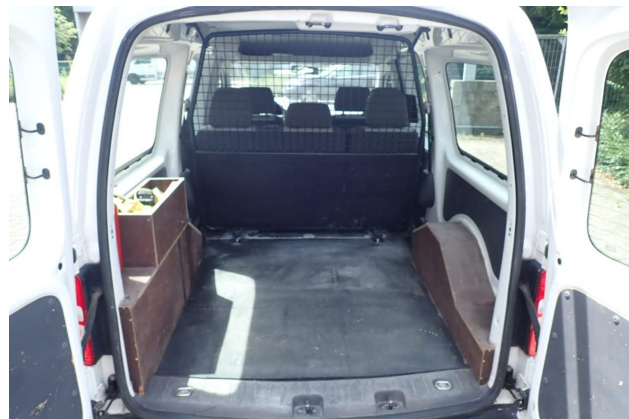
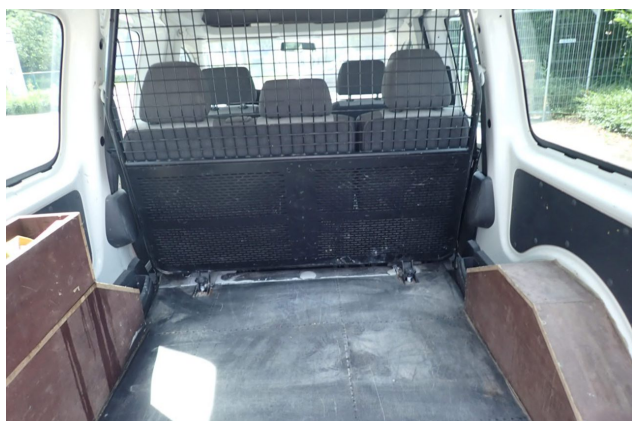
| Nr. Bauteilgruppe | Beschreibung |
|---|---|
| 1 Verkleidungen/<br>Abdeckungen | Laderaumkantenabdeckung unten - verkratzt / verschürft - kein Abzug |

**Gebrauchsspur 1:** Verkleidungen/Abdeckungen: Laderaumkantenabdeckung unten - verkratzt / verschürft - kein

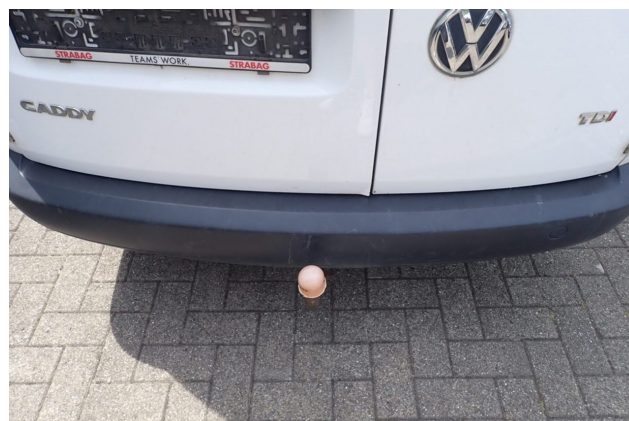
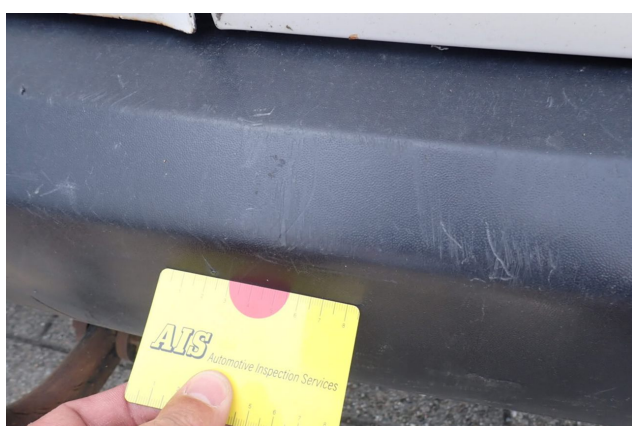
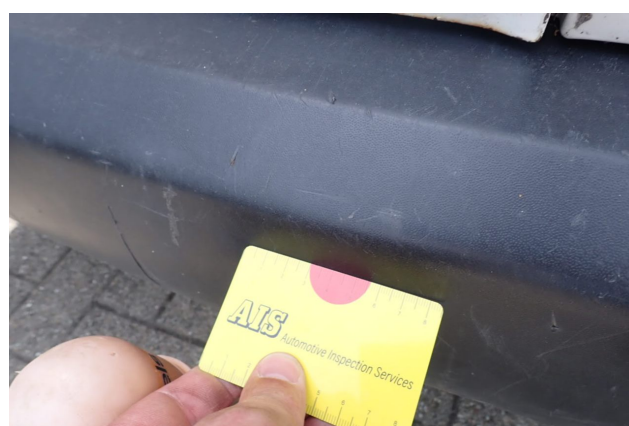
| Nr. Bauteilgruppe | Beschreibung |
|---|---|
| 2 Stossfänger hinten | Stossfänger hinten (unlackiert) - verkratzt / verschürft - kein Abzug |

**Gebrauchsspur 2:** Stossfänger hinten: Stossfänger hinten (unlackiert) - verkratzt / verschürft - kein Abzug

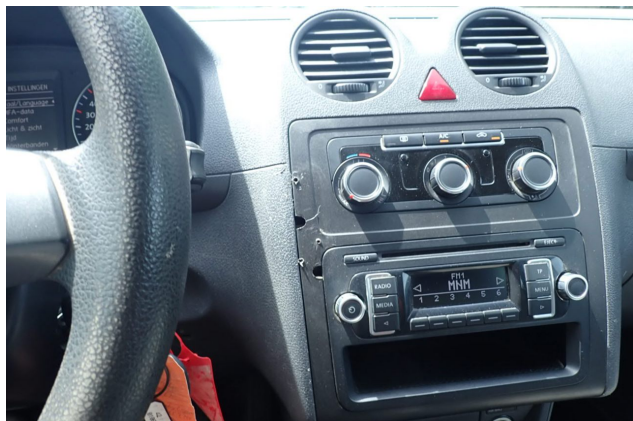
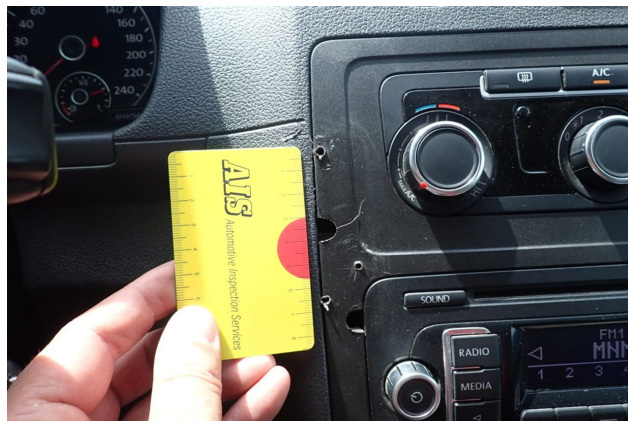
| Nr. Bauteilgruppe | Beschreibung |
|---|---|
| 3 Instrumententafel | Mittelkonsole vorn - Löcher - kein Abzug |

**Gebrauchsspur 3:** Instrumententafel: Mittelkonsole vorn -  
Löcher - kein Abzug
