## Zustandsbericht

| Besichtigungsdatum | 14.07.2026 |

| Kennzeichen | K-KT 2454 | Fzg.-Ident.-Nummer | VF1FL000565592958 |
| Typ | Trafic L1H1 2.0 Energy dCi 120<br>Kastenwagen | Fahrzeugart | PKW |

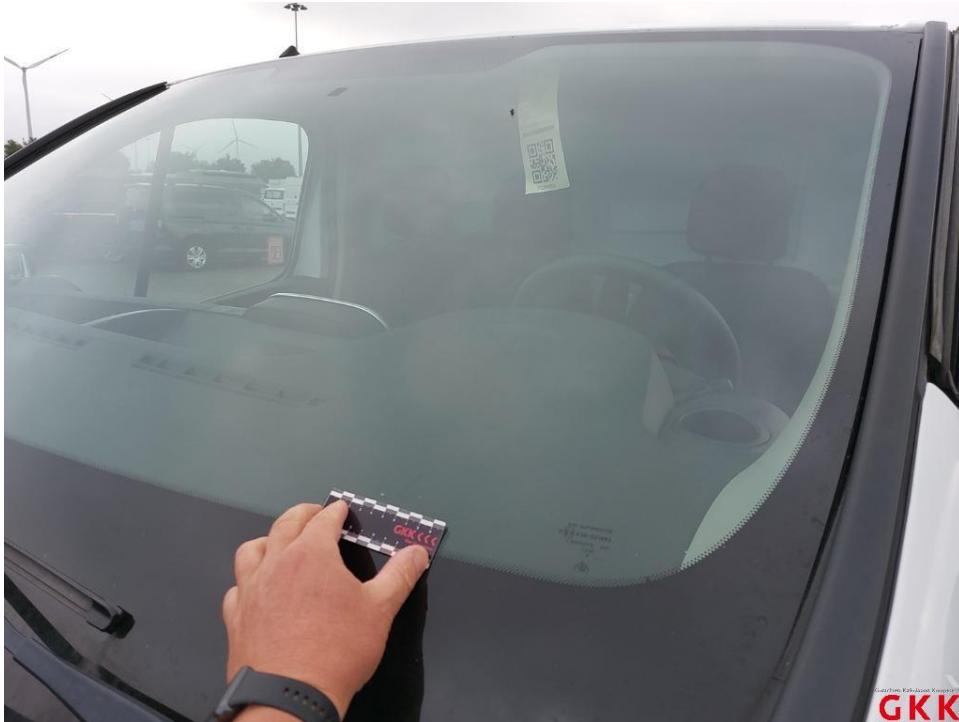
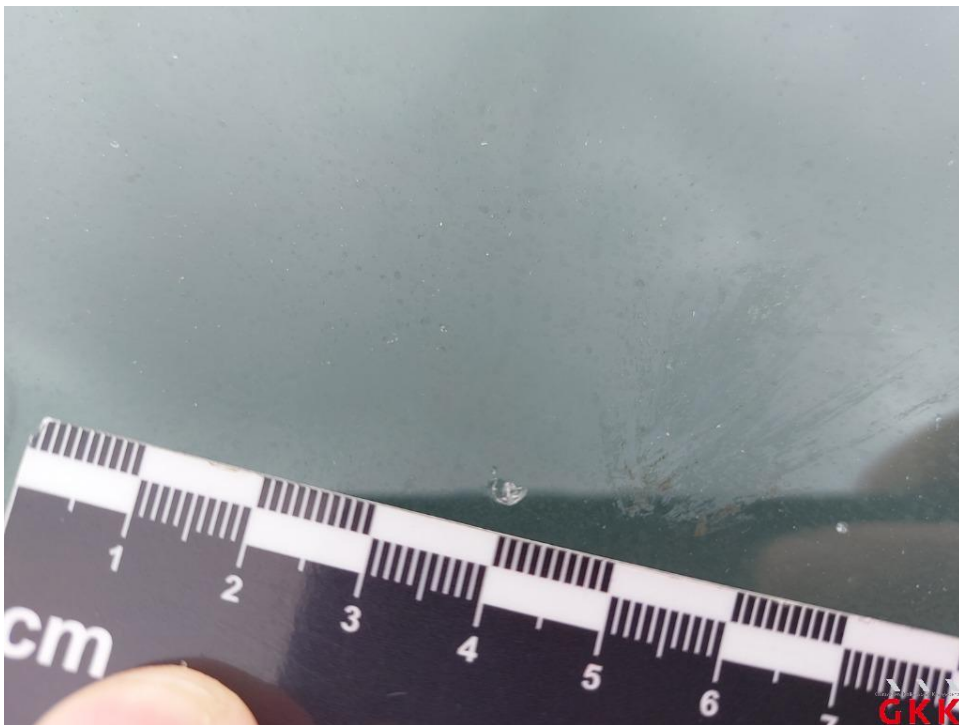
Frontscheibe, Steinschlag im Sichtfeld (Bild 13, Bild 14)

Bild 13. Frontscheibe, Steinschlag im Sichtfeld, ersetzen

Bild 14. Frontscheibe, Steinschlag im Sichtfeld, ersetzen

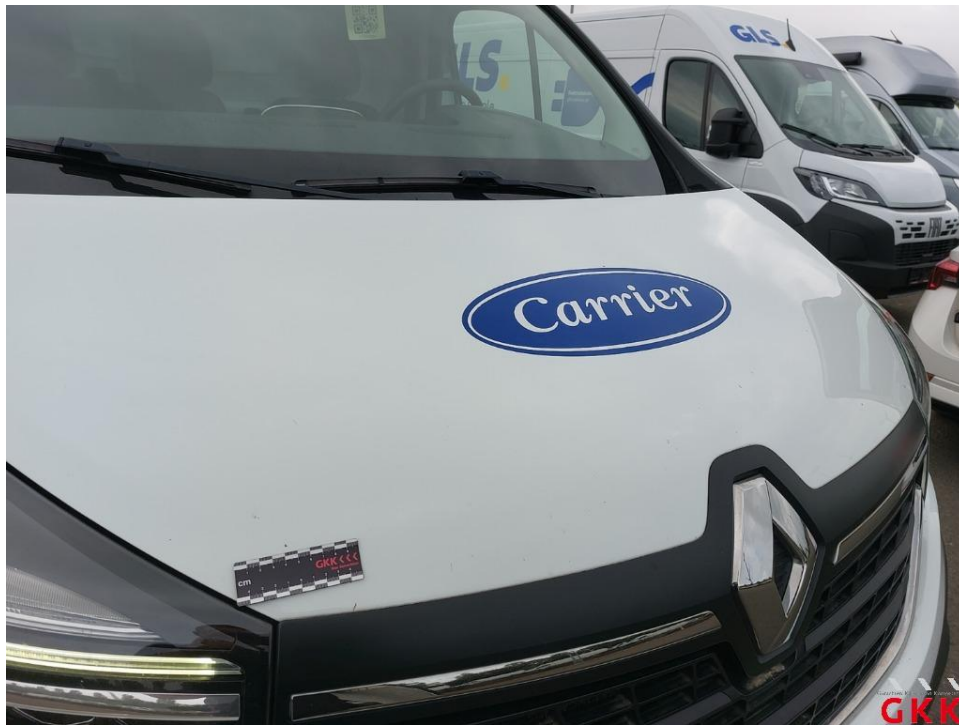
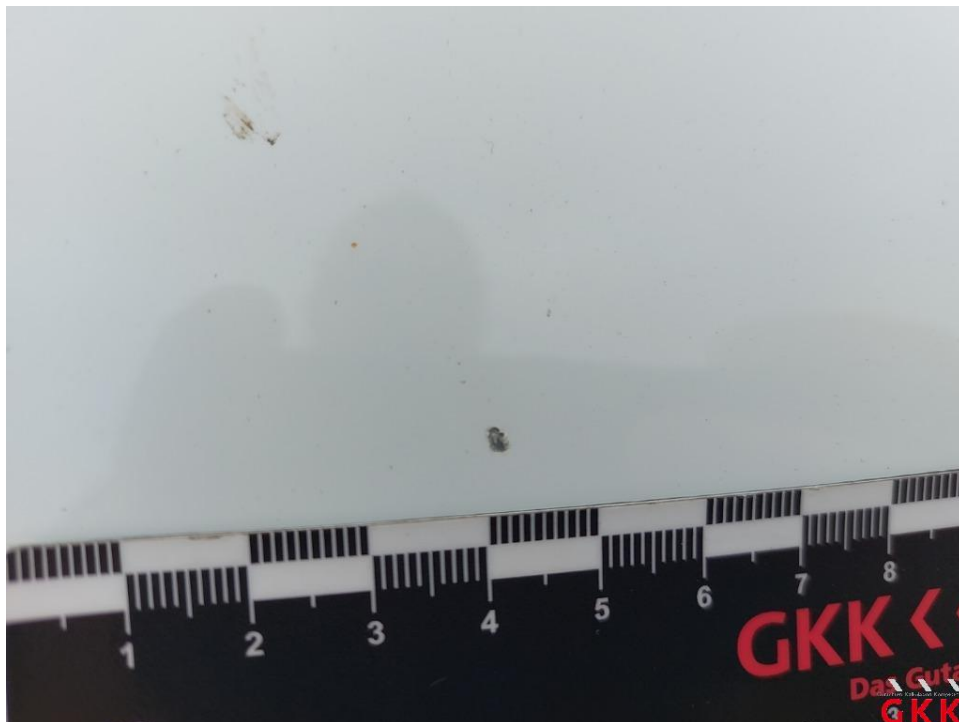
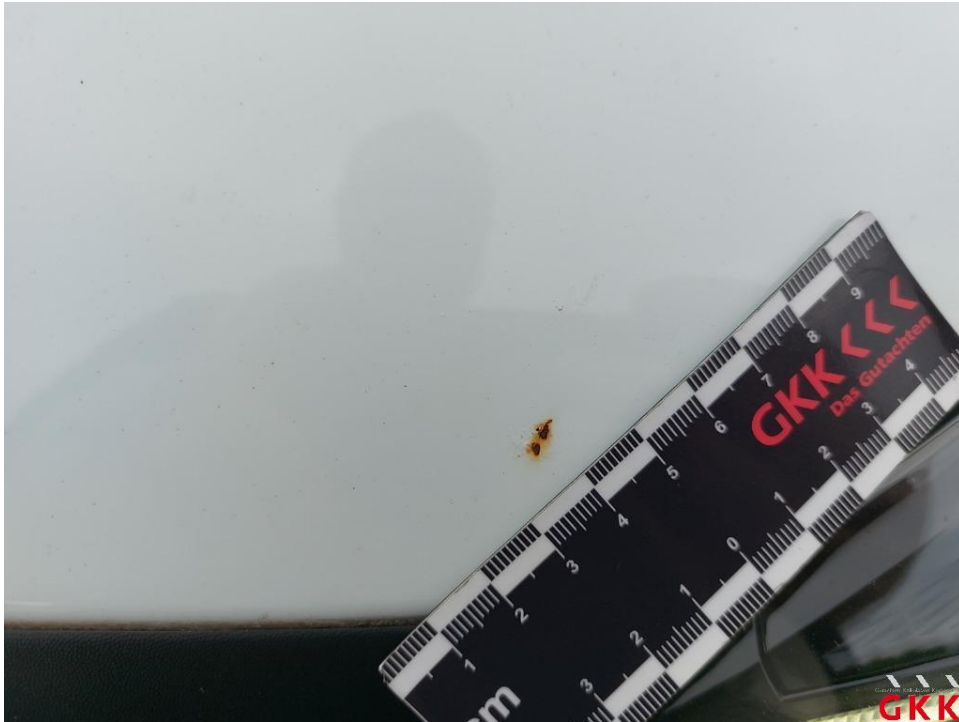
Motorhaube, Steinschlag (Bild 15, Bild 16, Bild 17)

Bild 15. Motorhaube, Steinschlag, auslegen, schleifen, polieren

Bild 16. Motorhaube, Steinschlag, auslegen, schleifen, polieren

Bild 17. Motorhaube, Steinschlag, auslegen, schleifen, polieren

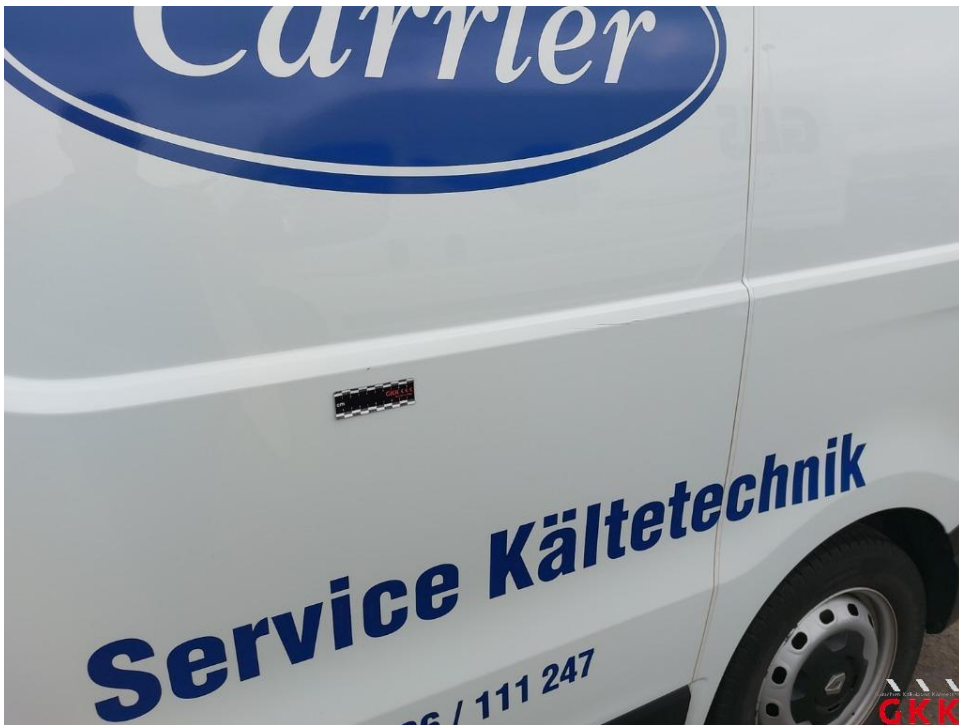
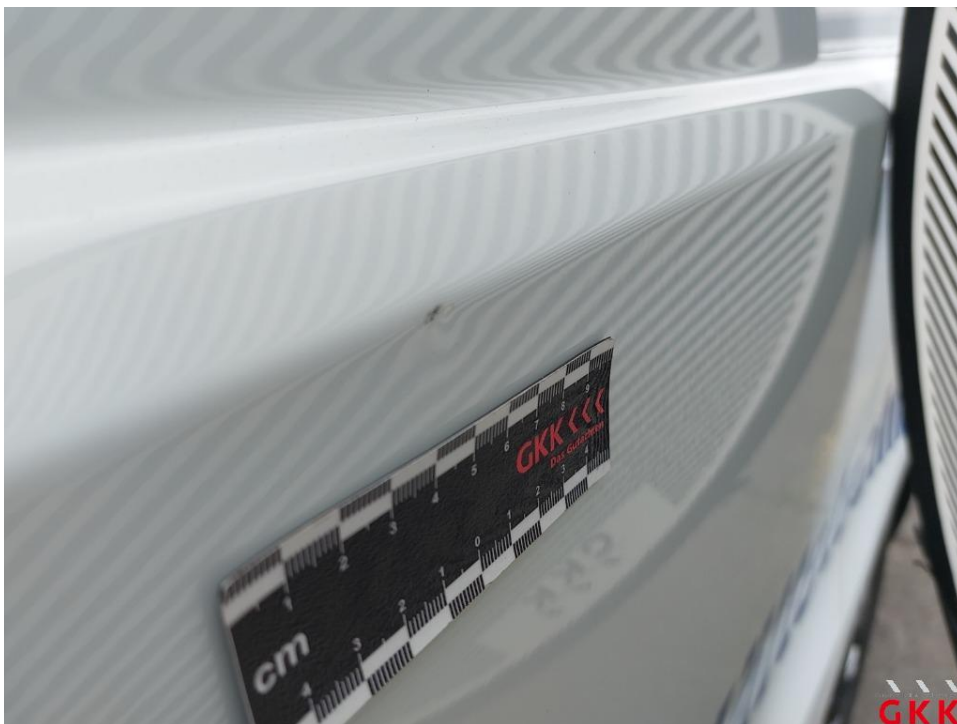
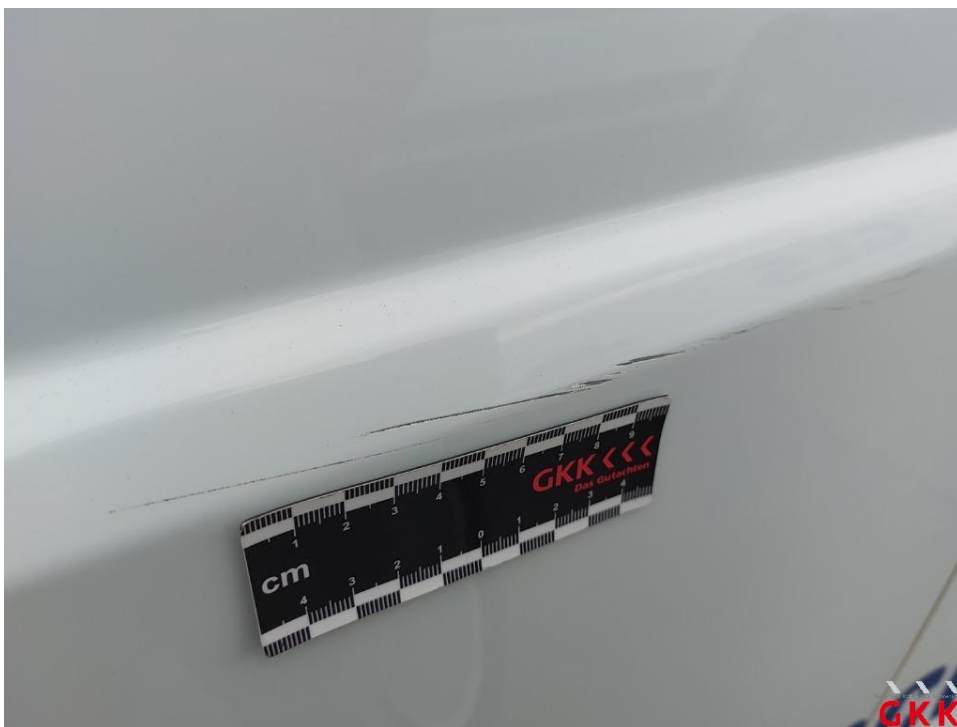
Seitenwand links vorne, beschädigt (Bild 18, Bild 19, Bild 20)

Bild 18. Seitenwand links, vorne, beschädigt, instand setzen - lackieren

Bild 19. Seitenwand links, vorne, beschädigt, instand setzen - lackieren

Bild 20. Seitenwand links, vorne, beschädigt, instand setzen - lackieren

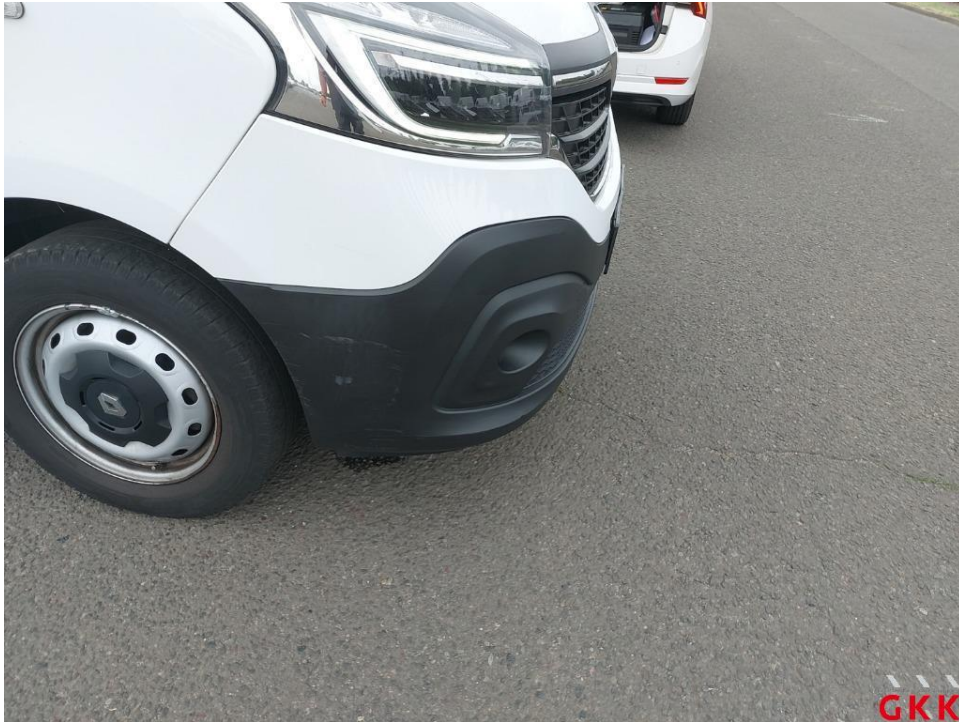
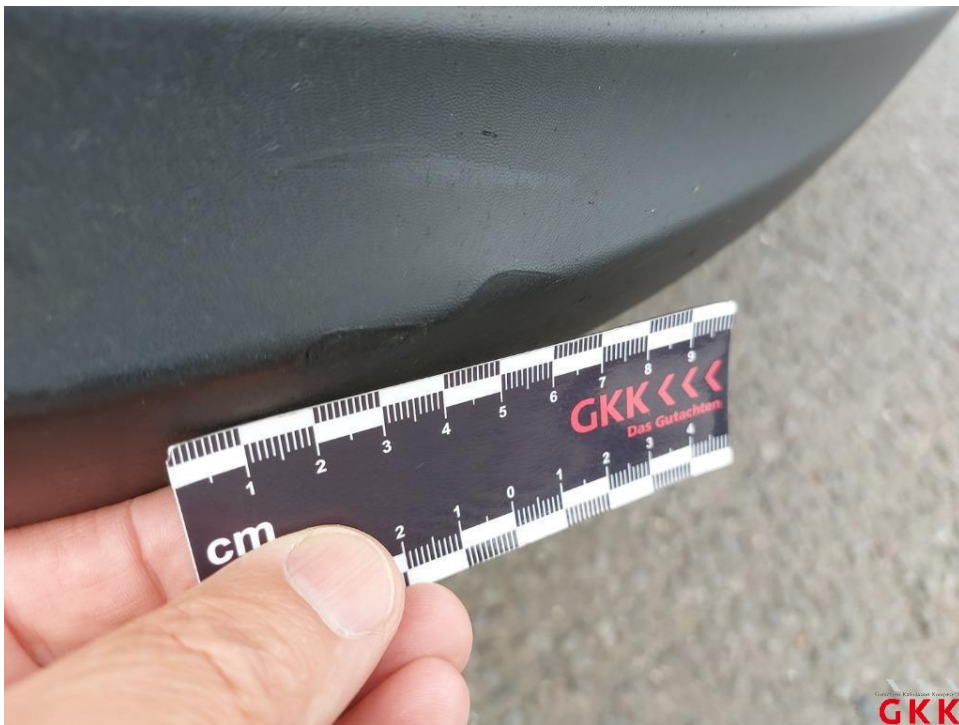
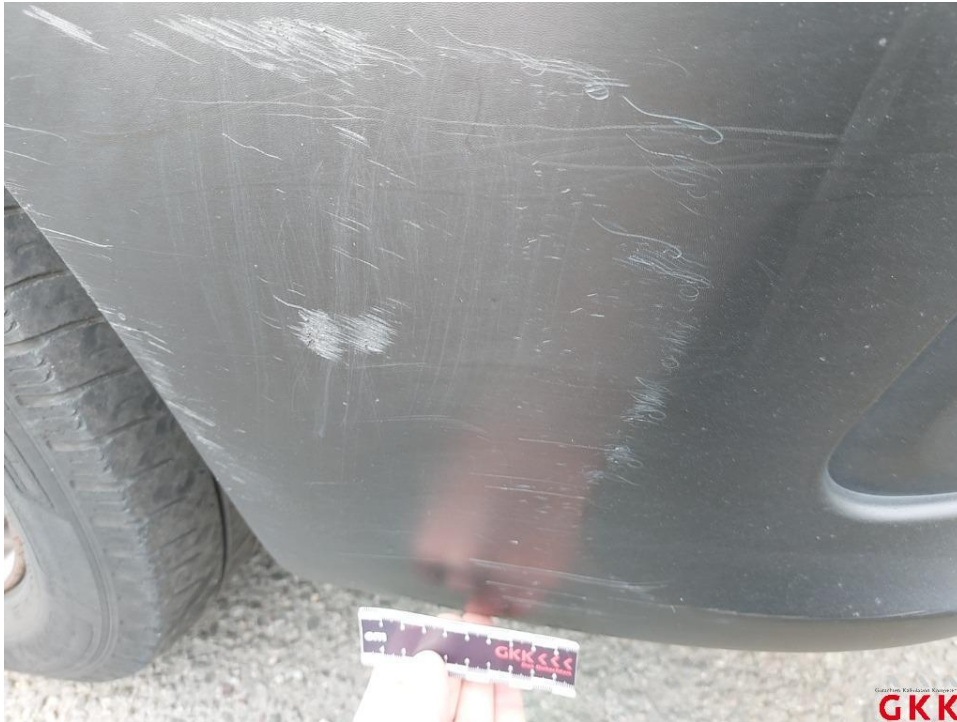
Stoßfänger vorne Verkleidung -teillackiert-, beschädigt (Bild 21, Bild 22, Bild 23)

Bild 21. Stoßfänger vorne, Verkleidung -teillackiert-, beschädigt, ersetzen

Bild 22. Stoßfänger vorne, Verkleidung -teillackiert-, beschädigt, ersetzen

Bild 23. Stoßfänger vorne, Verkleidung -teillackiert-, beschädigt, ersetzen

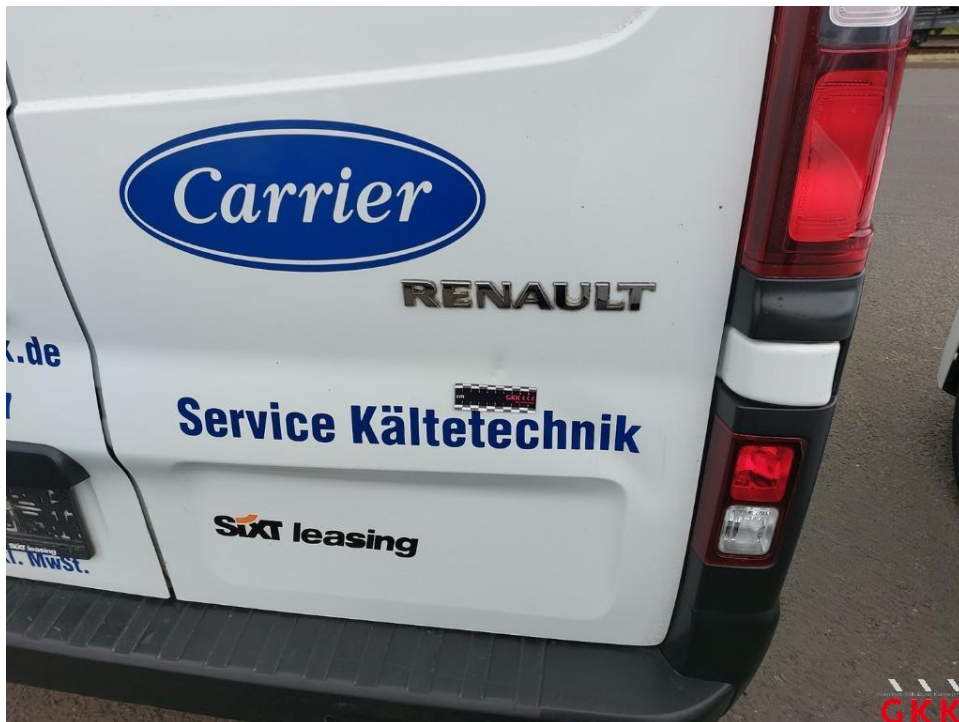
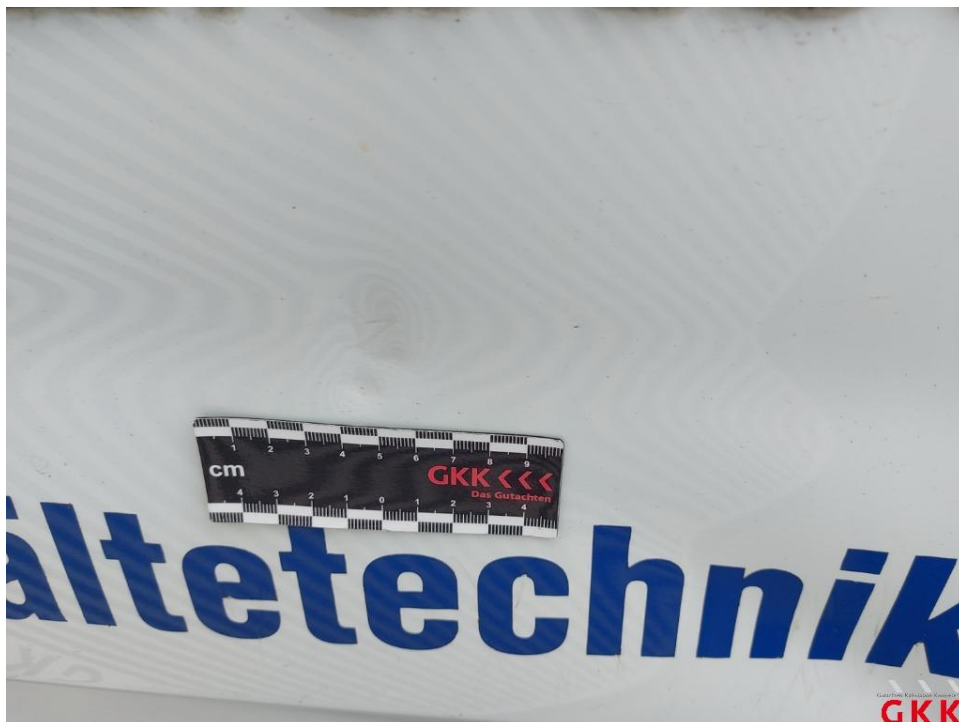
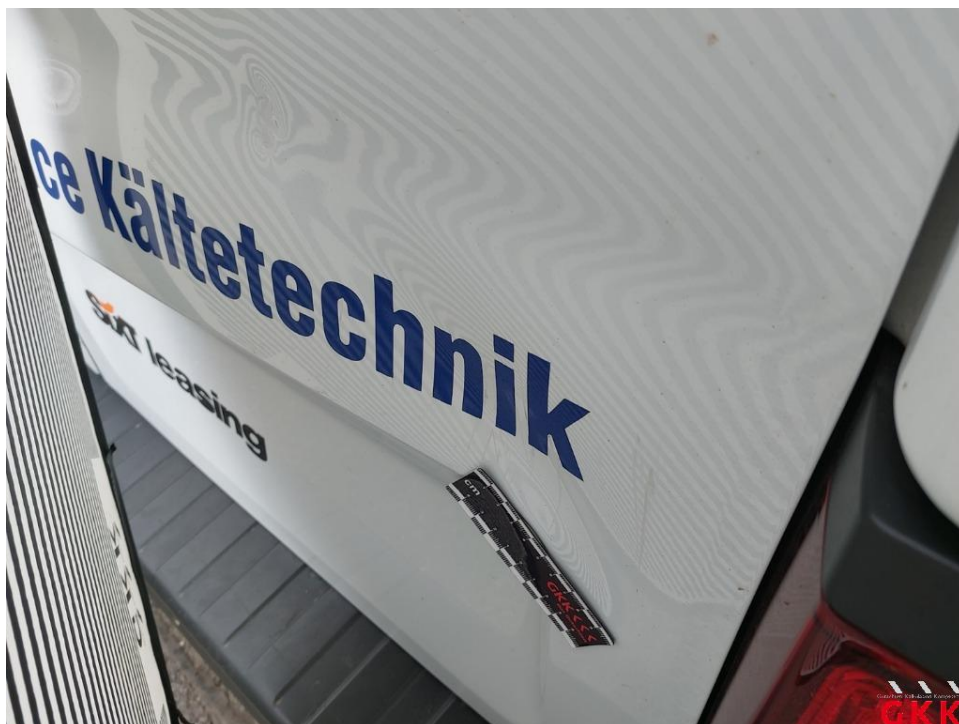
Hecktür rechts, beschädigt (Bild 24, Bild 25, Bild 26)

Bild 24. Hecktür rechts, beschädigt, ersetzen

Bild 25. Hecktür rechts, beschädigt, ersetzen

Bild 26. Hecktür rechts, beschädigt, ersetzen

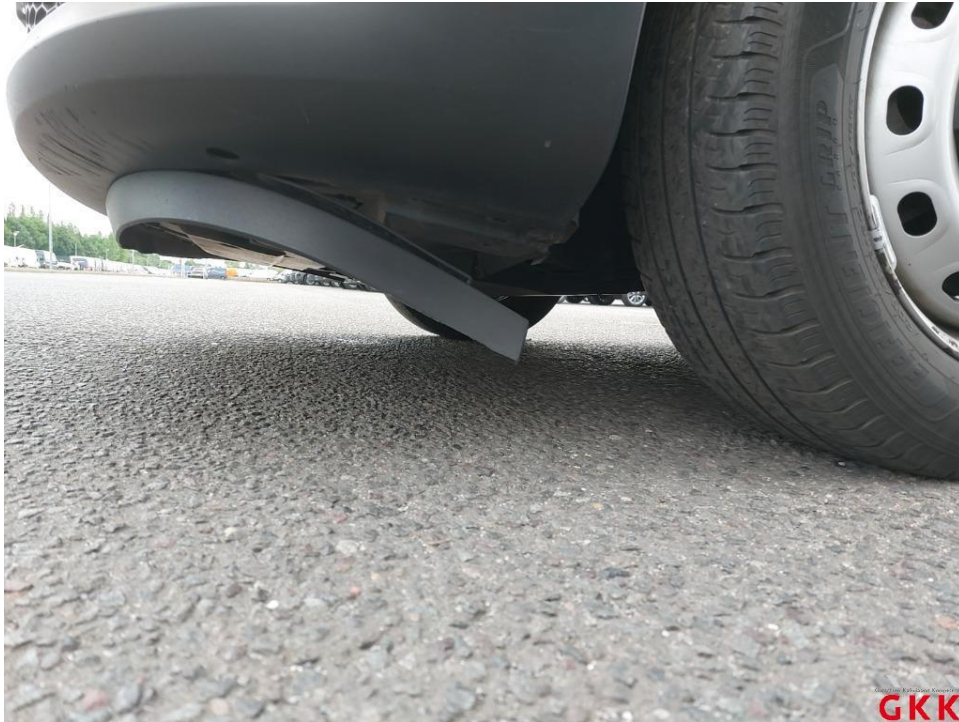
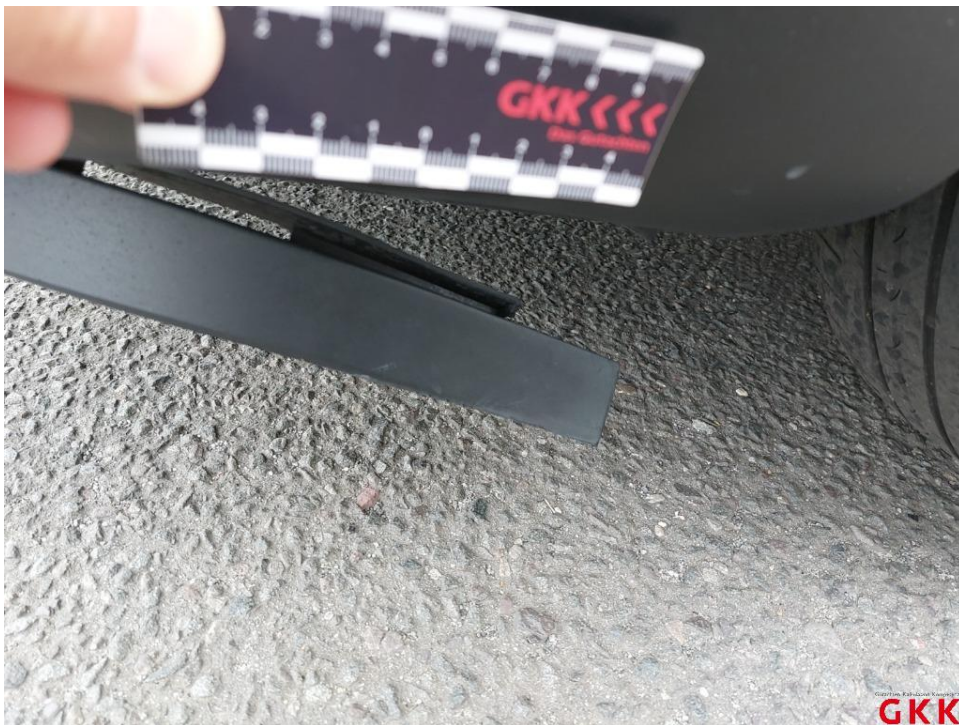
Stoßfänger vorne Lippe, abgerissen (Bild 27, Bild 28)

Bild 27. Stoßfänger vorne, Lippe, abgerissen, ersetzen

Bild 28. Stoßfänger vorne, Lippe, abgerissen, ersetzen

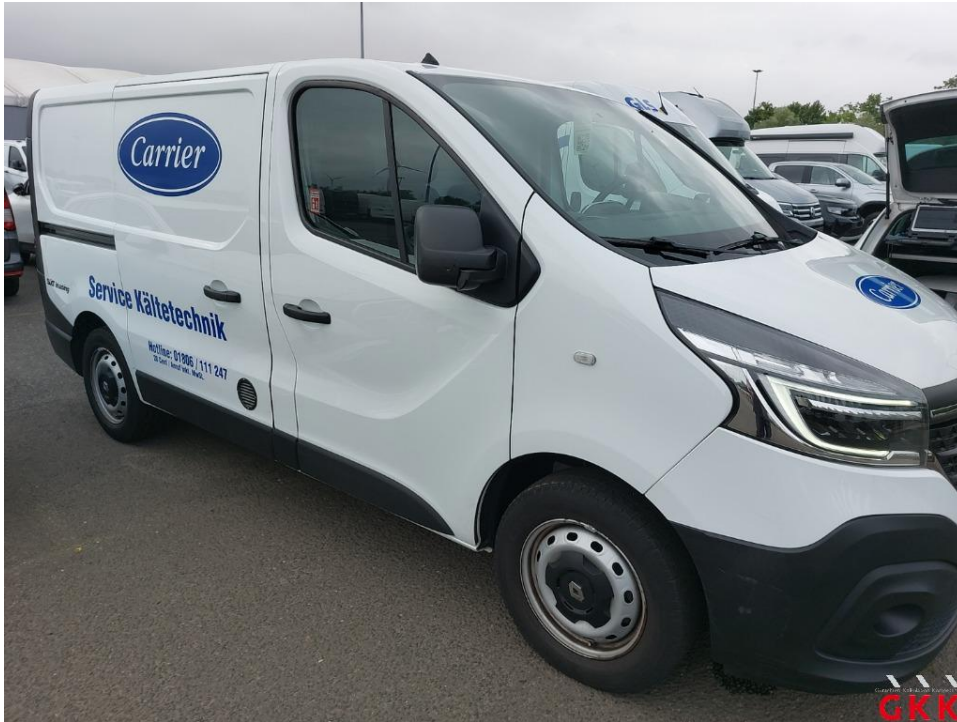
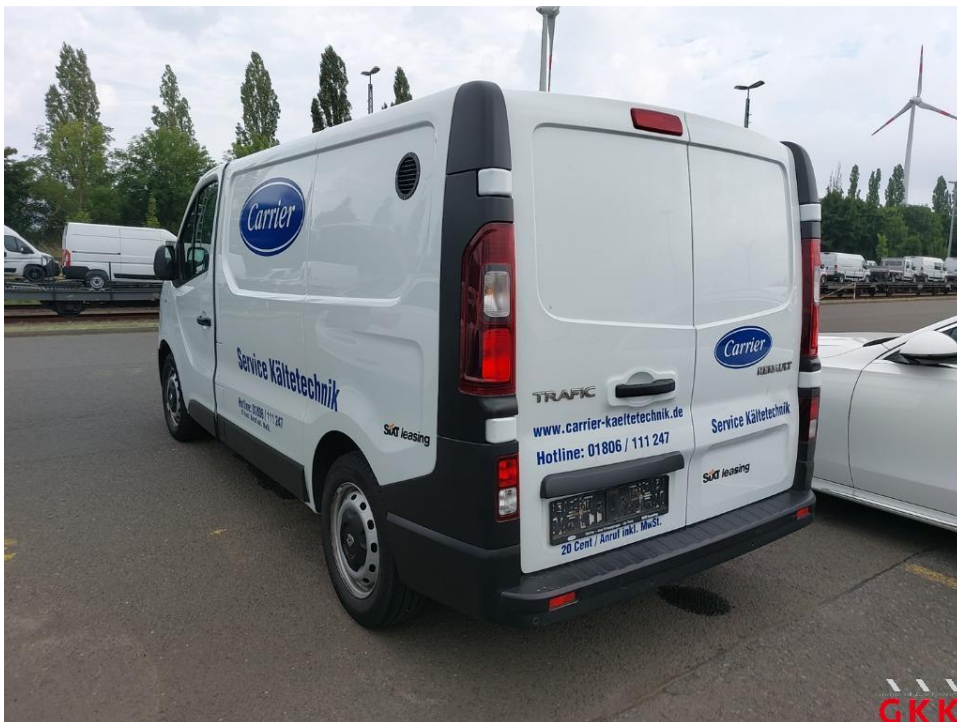
Beschriftungs- / Werbefolie, beklebt (Bild 29, Bild 30)

Bild 29. Beschriftungs- / Werbefolie, beklebt, entkleben

Bild 30. Beschriftungs- / Werbefolie, beklebt, entkleben

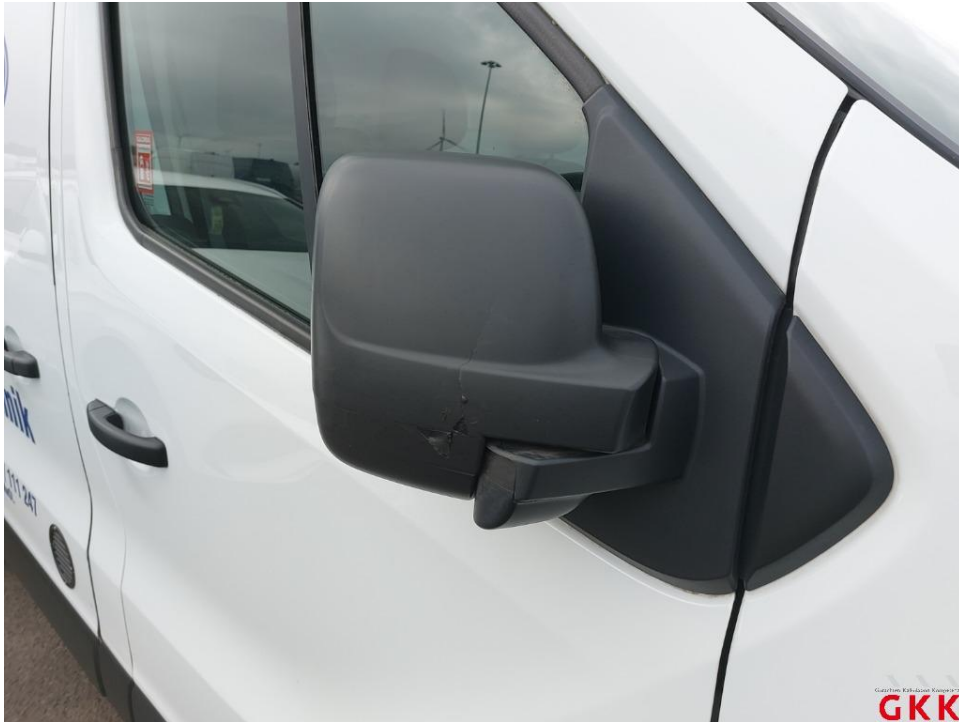
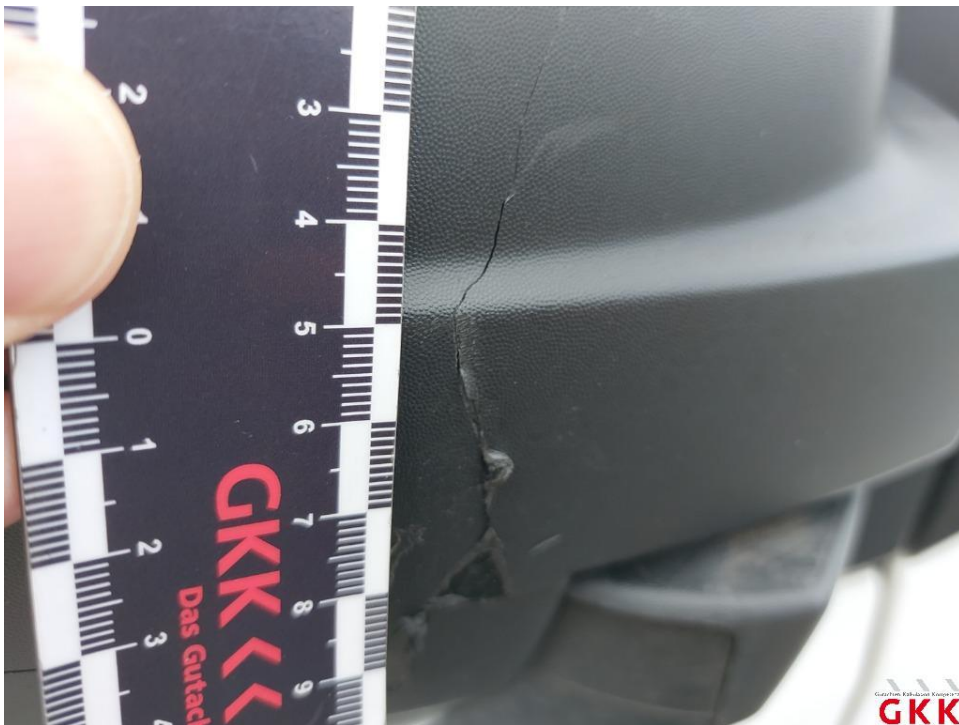
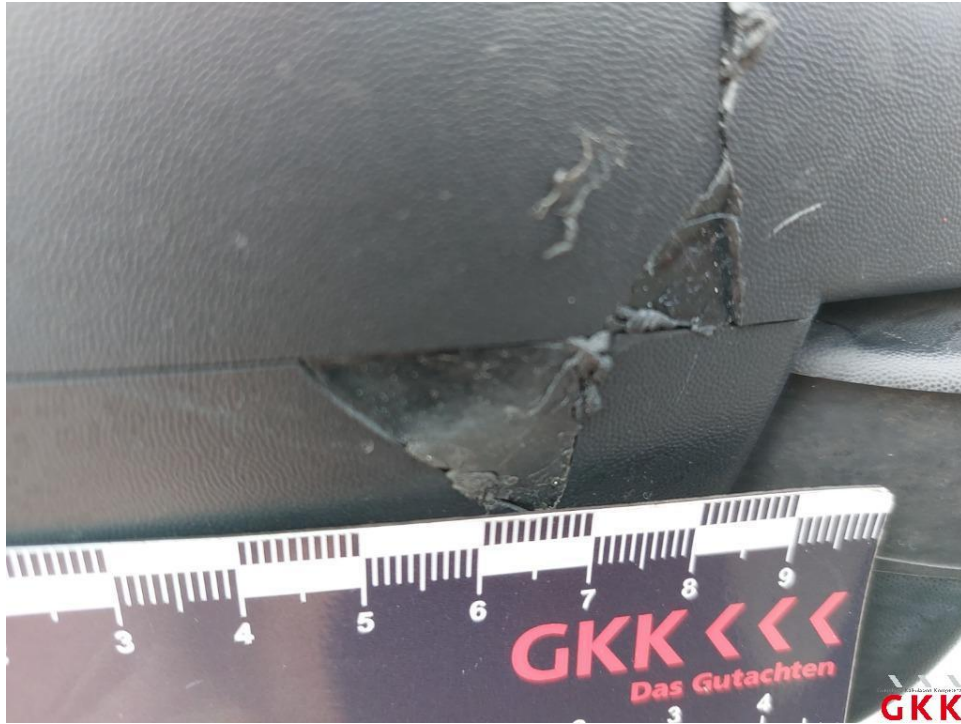
Spiegelgehäuse rechts Kappe -unlackiert-, gerissen (Bild 31, Bild 32, Bild 33)

Bild 31. Spiegelgehäuse rechts, Kappe -unlackiert-, gerissen, ersetzen

Bild 32. Spiegelgehäuse rechts, Kappe -unlackiert-, gerissen, ersetzen

Bild 33. Spiegelgehäuse rechts, Kappe -unlackiert-, gerissen, ersetzen

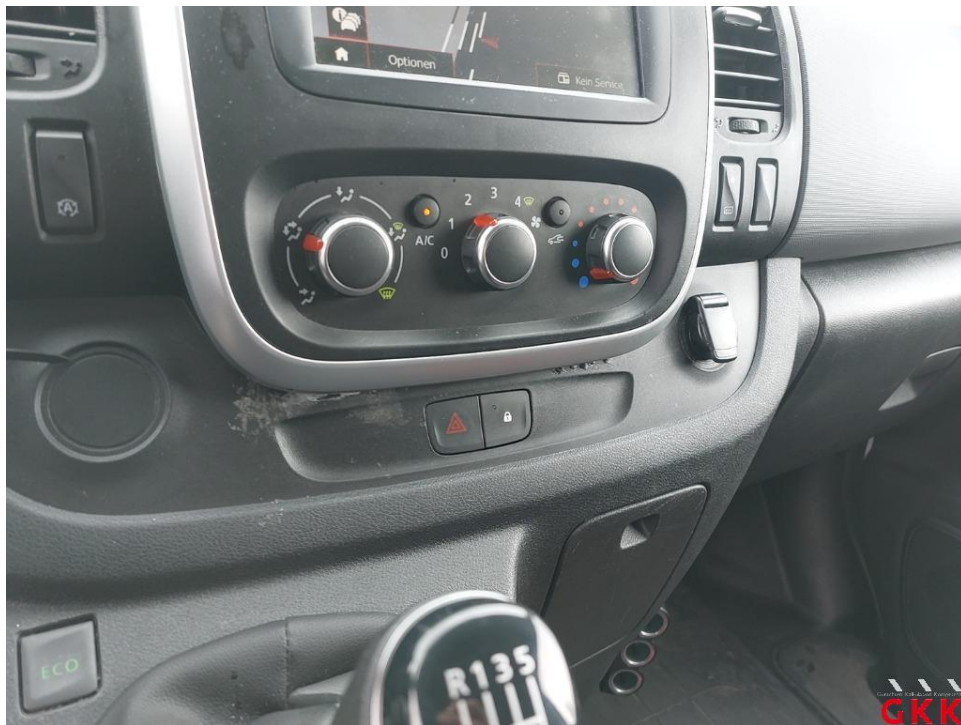
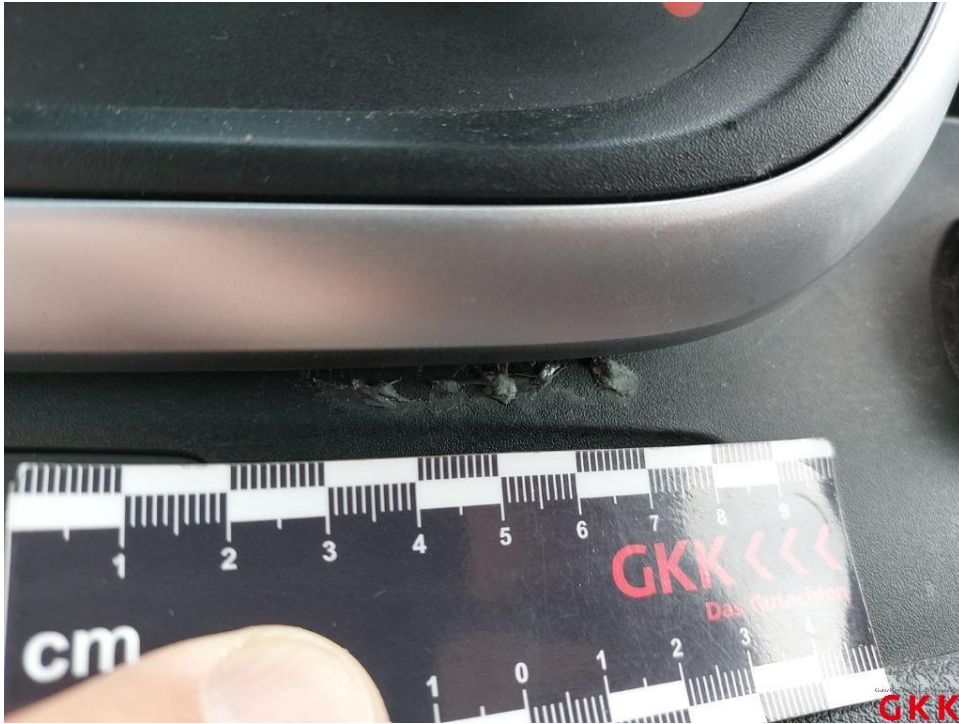
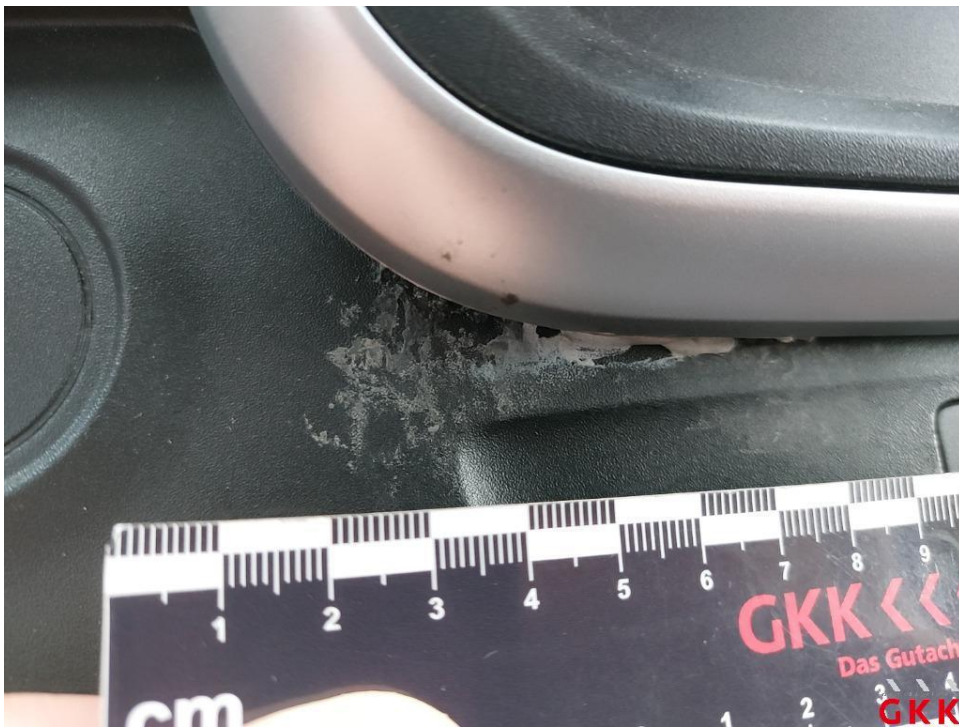
Armaturenbrett Blende, beschädigt (Bild 34, Bild 35, Bild 36)

Bild 34. Armaturenbrett, Blende, beschädigt, ersetzen

Bild 35. Armaturenbrett, Blende, beschädigt, ersetzen

Bild 36. Armaturenbrett, Blende, beschädigt, ersetzen

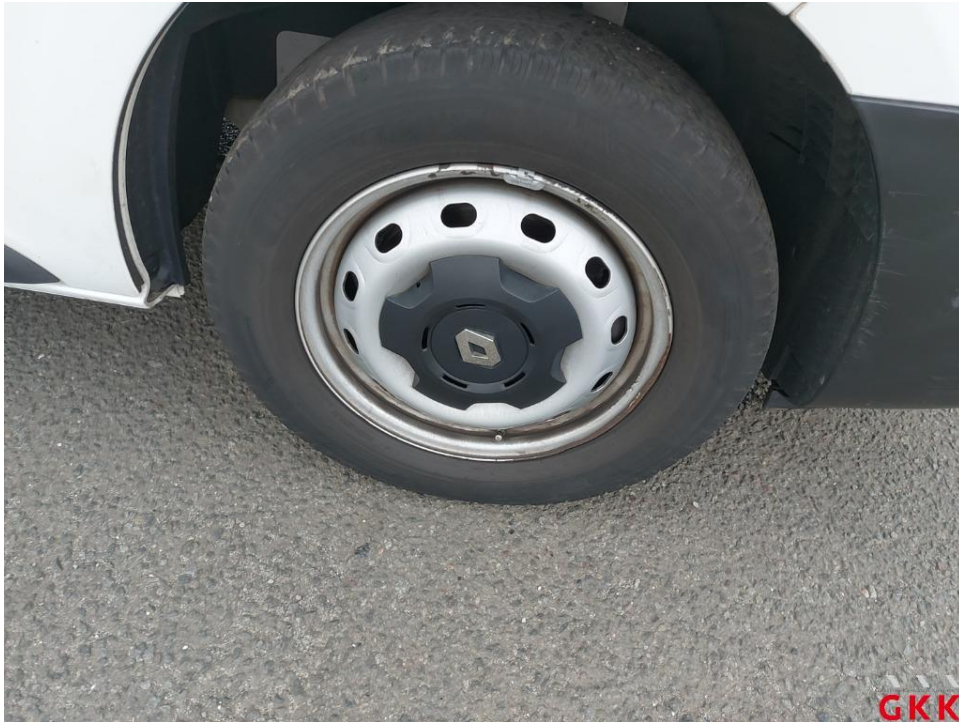
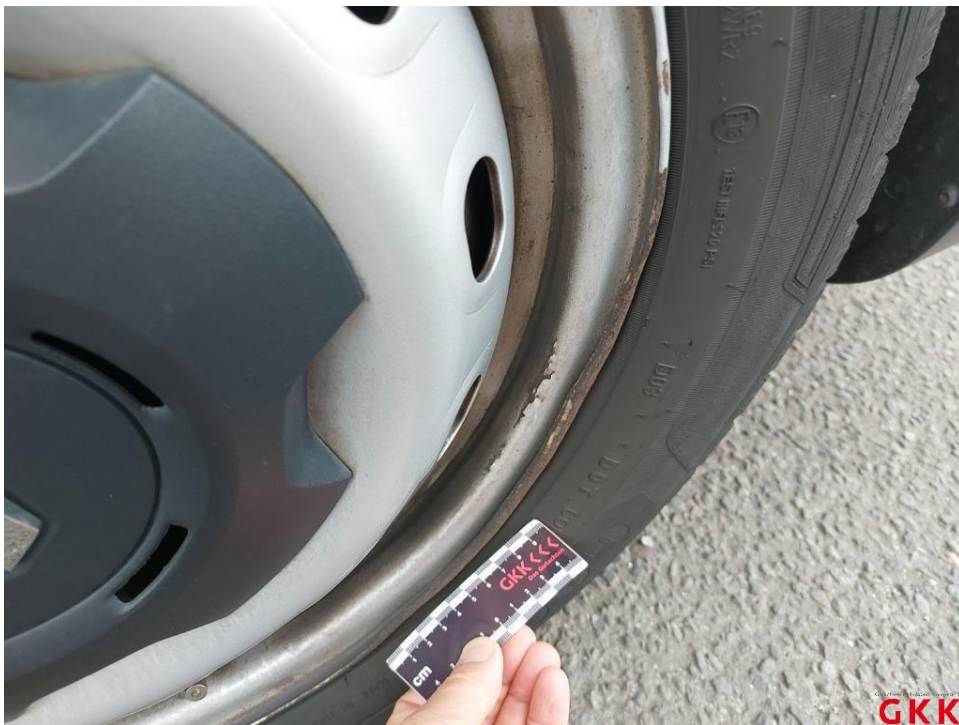
Stahlrad vorne rechts, beschädigt (Bild 37, Bild 38)

Bild 37. Stahlrad, vorne rechts, beschädigt, ersetzen

Bild 38. Stahlrad, vorne rechts, beschädigt, ersetzen
