**LYVUZK9VDNB023019**

## Zustandsbericht

**TÜV SÜD Auto Partner GmbH**  
Gutenbergstraße 13  
70771 Leinfelden-Echterdingen

Besichtigungsdatum: 22.07.2026  
**Protokollnummer: 47103805**  
Erstellt durch: Sven Pfitzner  
Besichtigt durch: Baumgartner

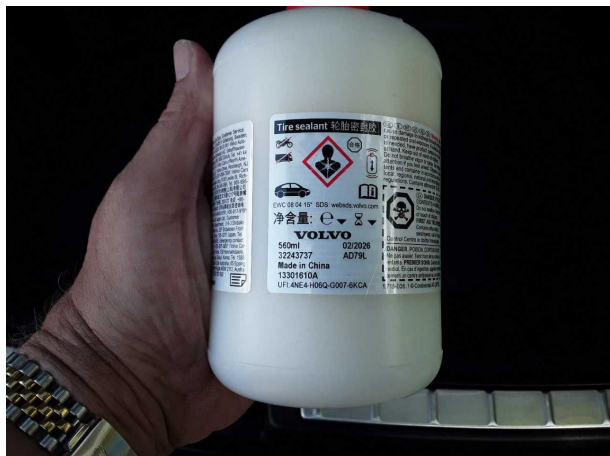
**Beschädigung #1:** Ausrüstung: Tirefit Füllmittel - abgelaufen - erneuern

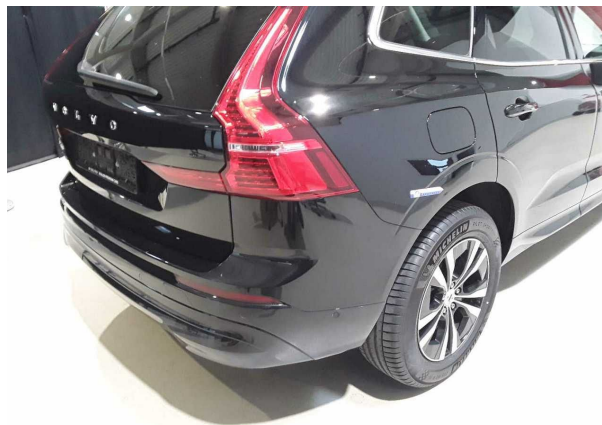
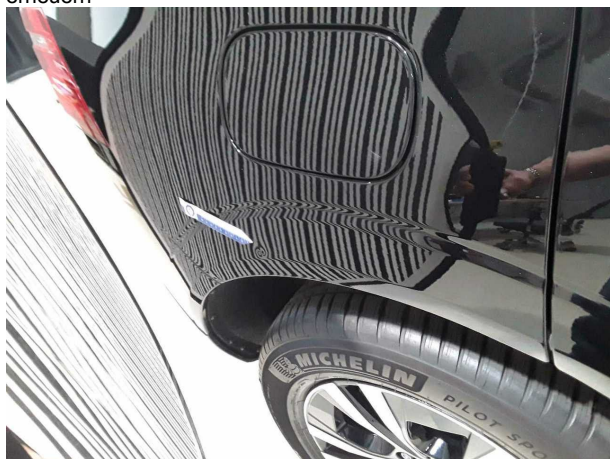
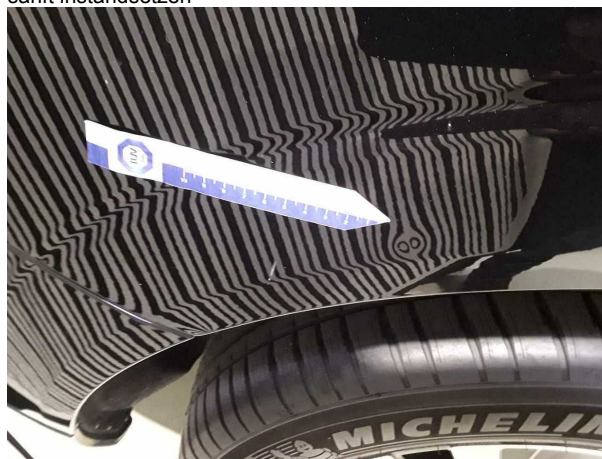
**Beschädigung #2:** Seitenwand rechts: Seitenwand - Delle(n) - sanft instandsetzen

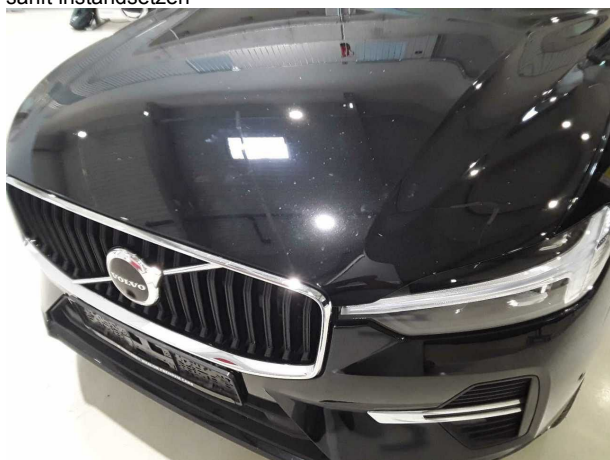
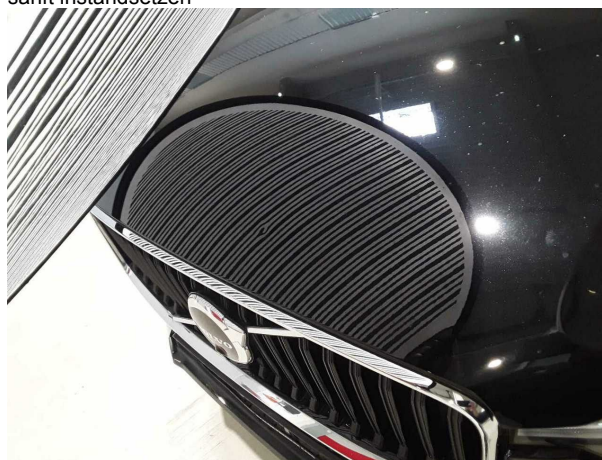
**Beschädigung #3:** Motorhaube: Motorhaube - Delle(n) - sanft instandsetzen

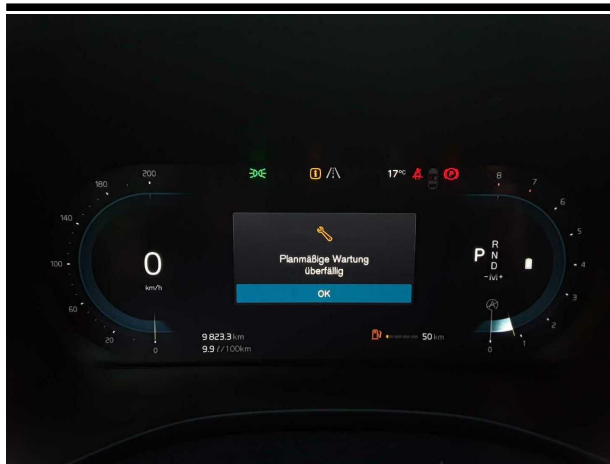
**Beschädigung #4:** Sonstiges: Inspektion/Wartung - fällig - durchführen

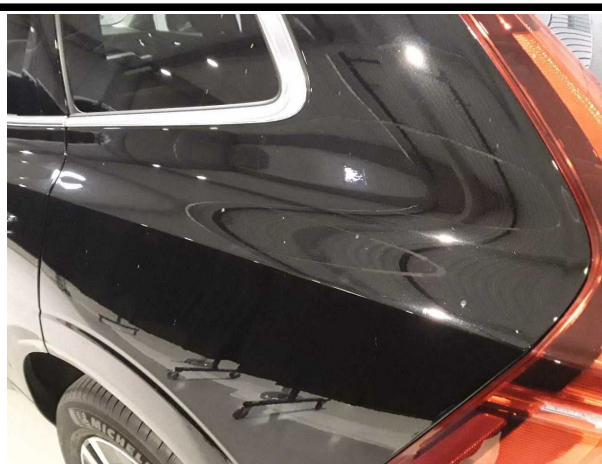
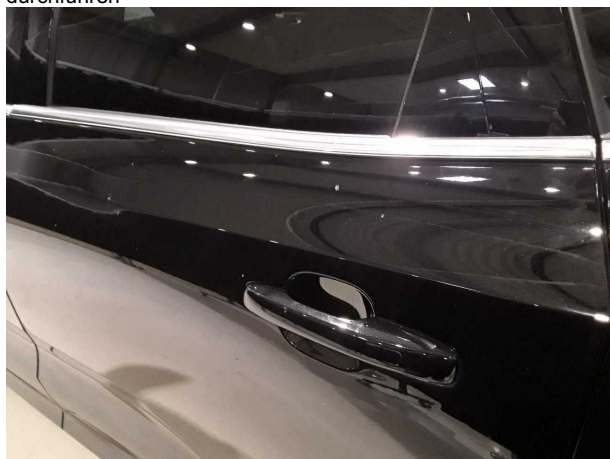
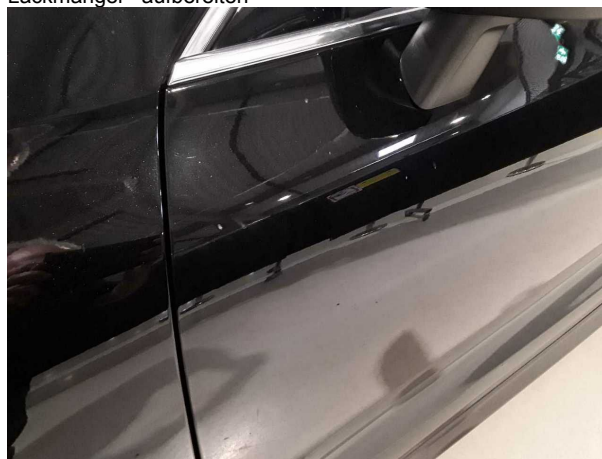
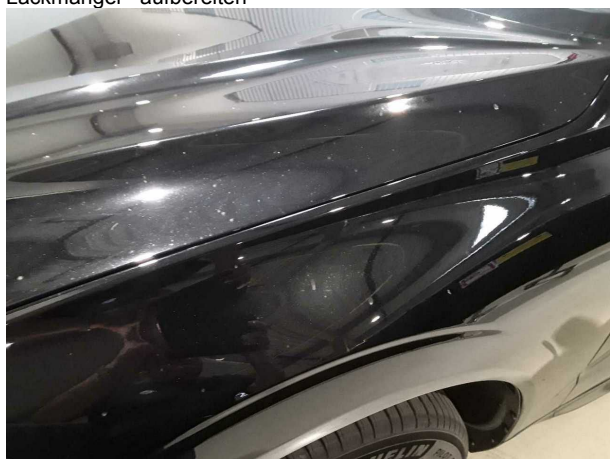
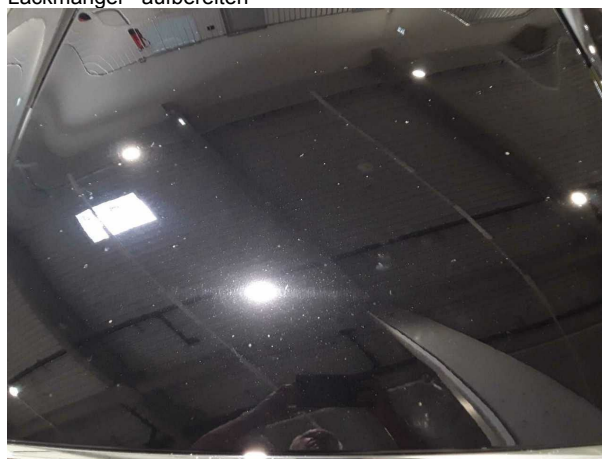
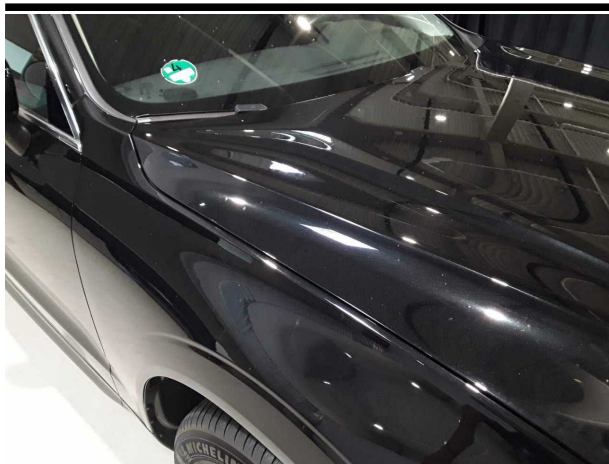
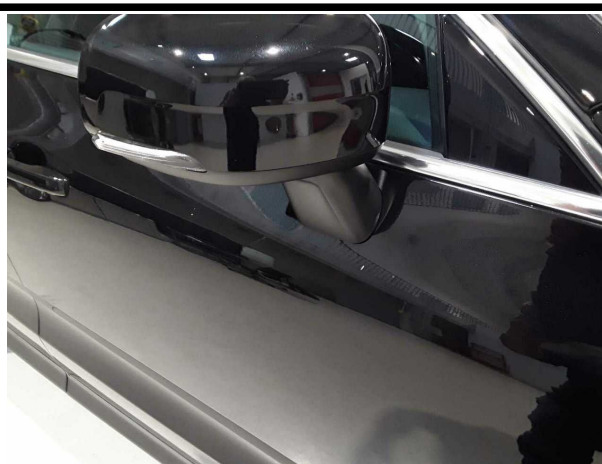
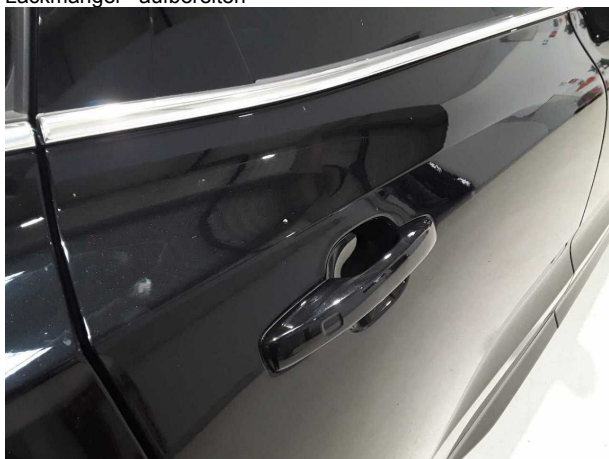
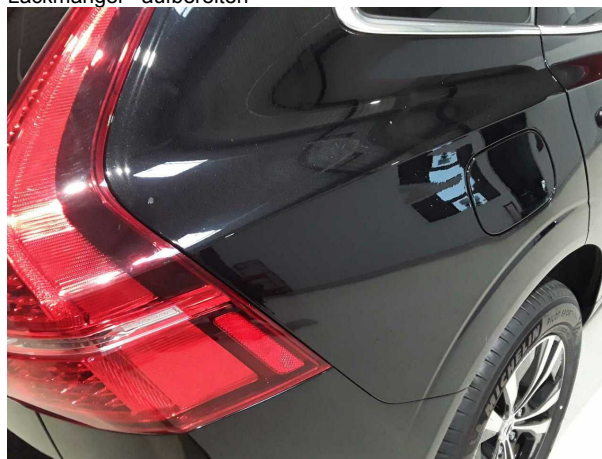
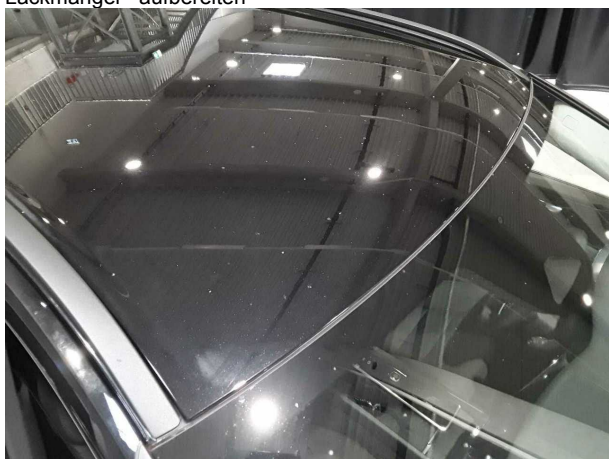
**Beschädigung #5:** Karosserie: Karosserie (Harzflecken) - Lackmangel - aufbereiten

**Beschädigung #5:** Karosserie: Karosserie (Harzflecken) -  
Lackmangel - aufbereiten

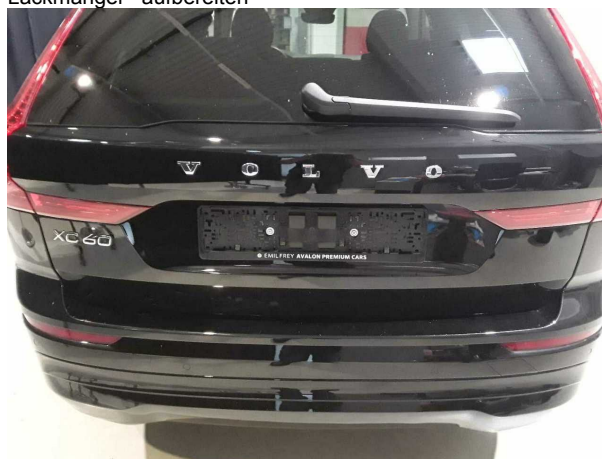
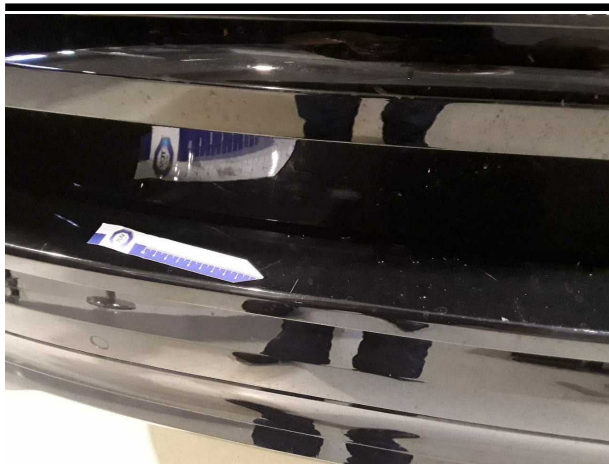
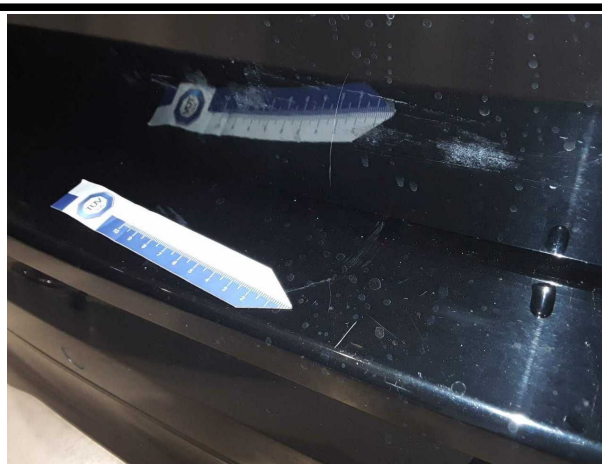
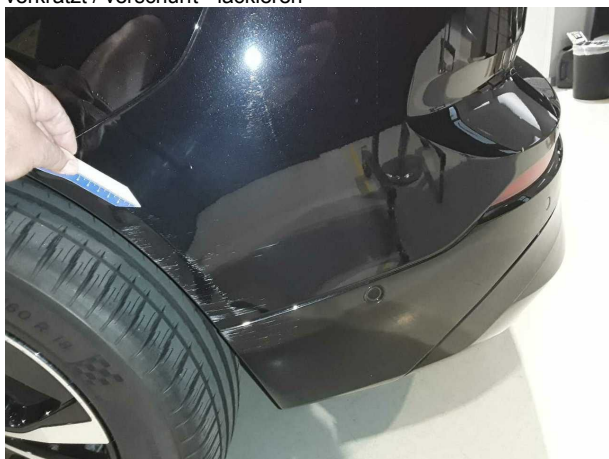
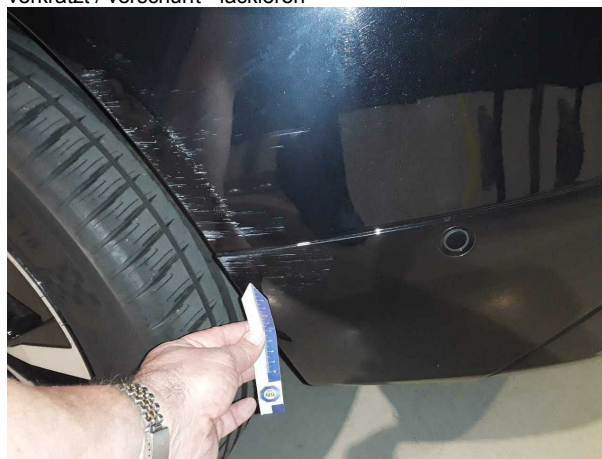
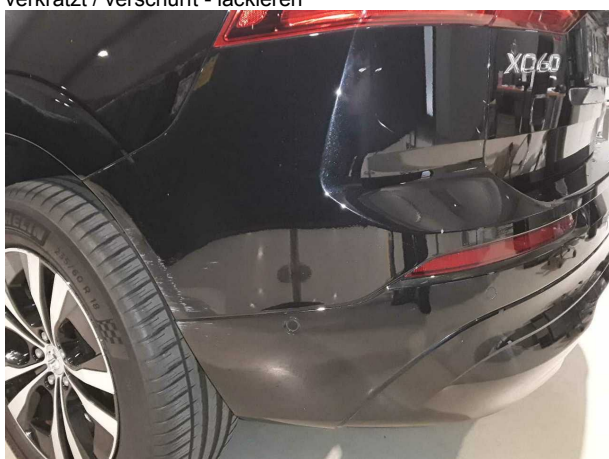
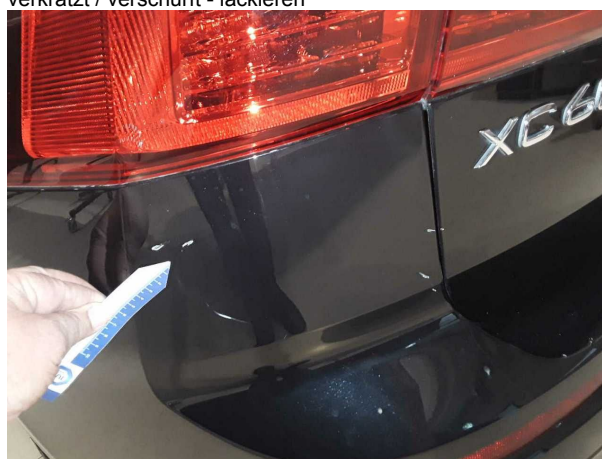
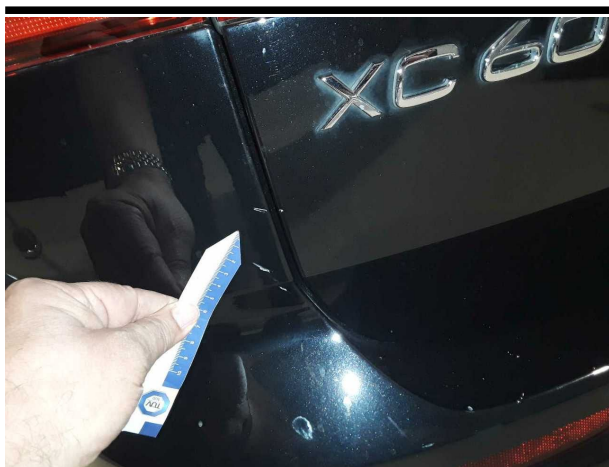
**Beschädigung #6:** Stossfänger hinten: Stossfänger hinten -  
verkratzt / verschürft - lackieren

**Beschädigung #6:** Stossfänger hinten: Stossfänger hinten - verkratzt / verschürft - lackieren

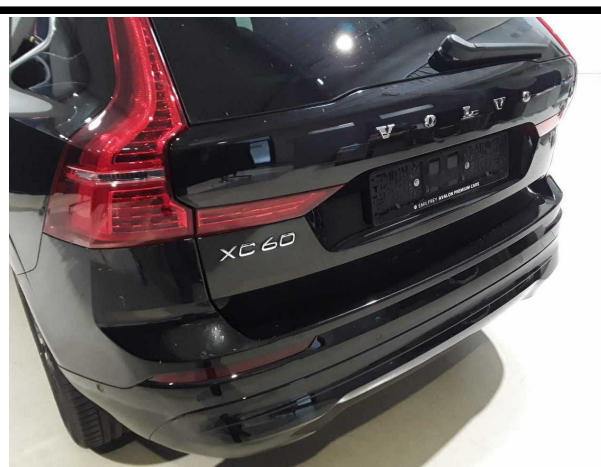
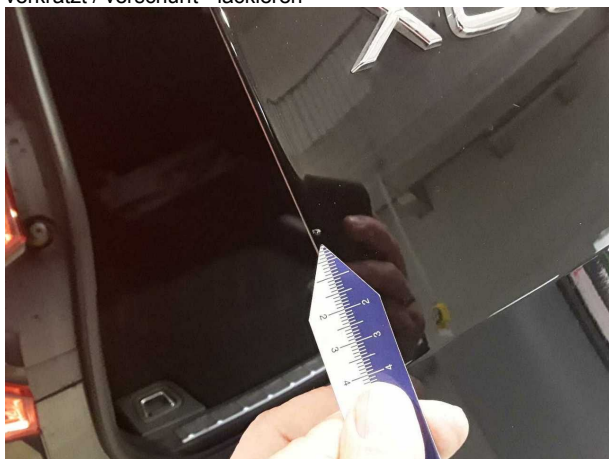
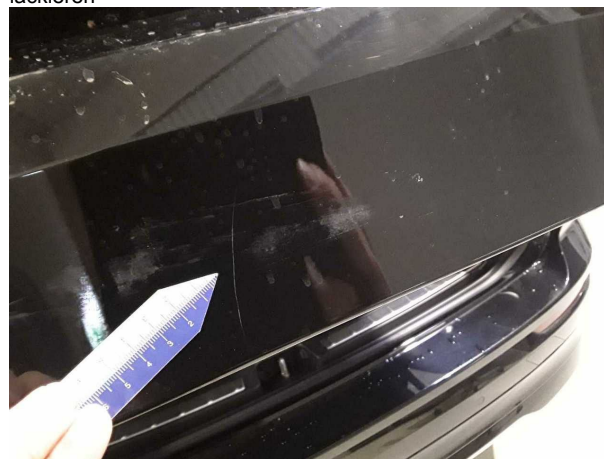
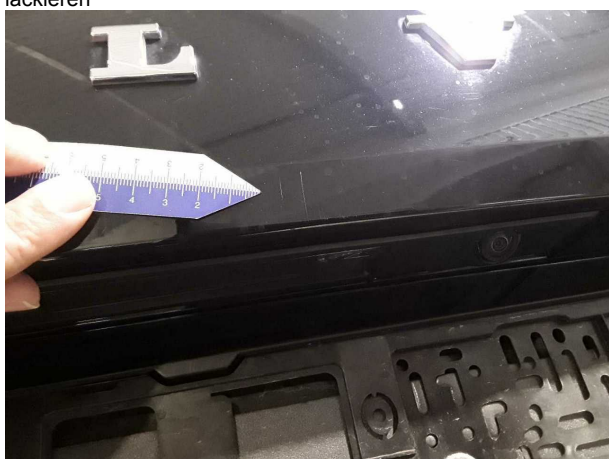
**Beschädigung #7:** Heckklappe/-tür: Heckklappe - Kratzer - lackieren

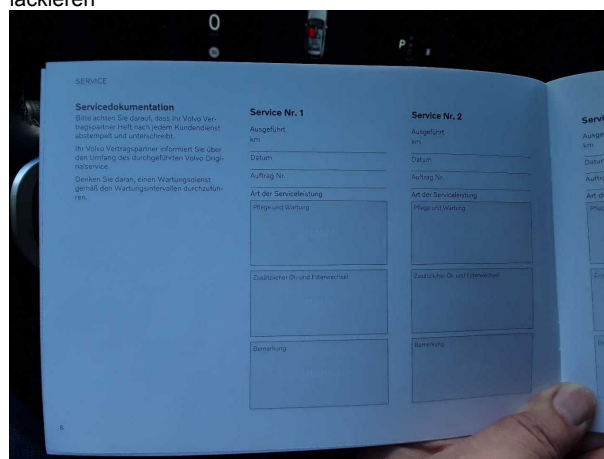
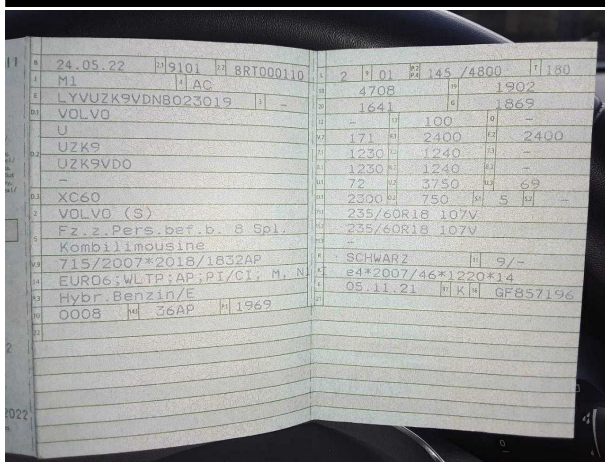
**Beschädigung #8:** Unterlagen: Serviceheft (3x Wartung - 30000km/12Monate – fehlt) - unvollständig

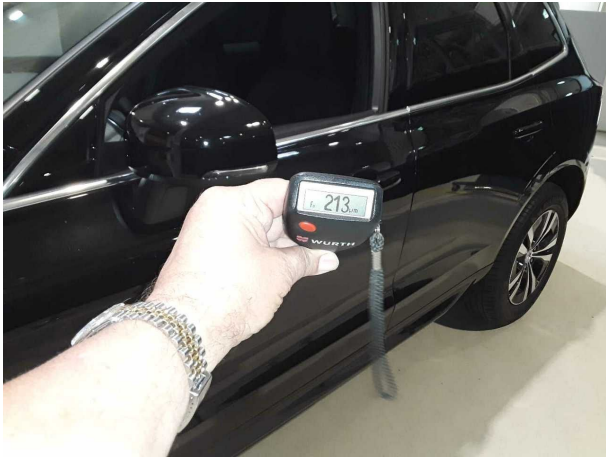
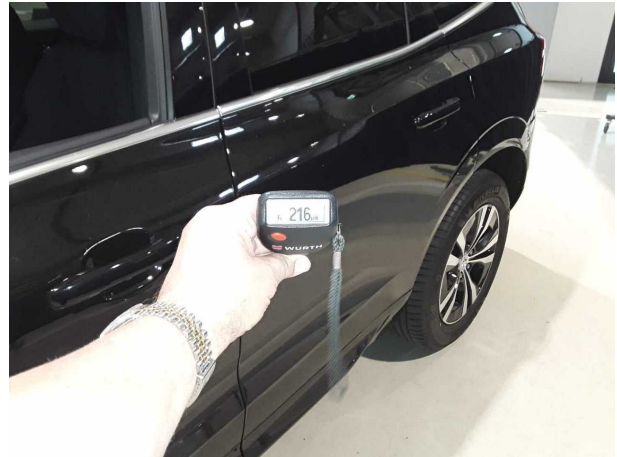
| Nr. | Ort | Wertminderung |
|---|---|---|
| 1 | Tür hinten links, Tür vorne links, fachgerecht ausgeführt, Reparaturrechnung nicht vorhanden | |

**Nachlackierung 1:** Tür hinten links, Tür vorne links
