## Zustandsbericht

<b>Kunde :</b>	<b>Allane SE HCBE</b>	<b>Amtl. Kennzeichen :</b>	<b>KA-F 8005E</b>
<b>Berichtsnummer :</b>	<b>0000000922383-DE968</b>		
<b>Referenznummer:</b>	<b>31193169</b>

#### Hyundai Tucson (NX)(12.2020->) N Line Plug-In Hybrid 4WD

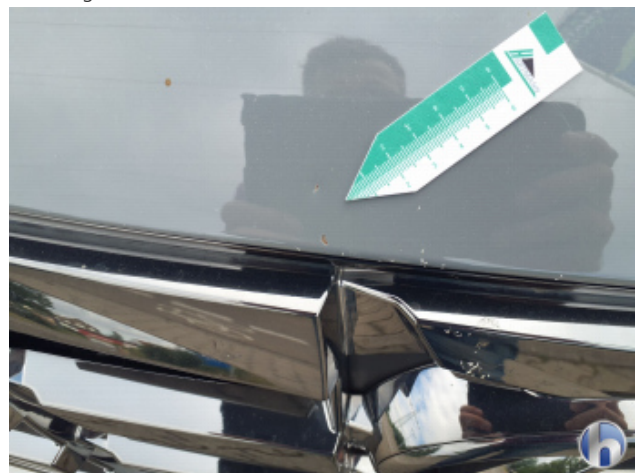
1. Motorhaube  
Rost - Lackieren

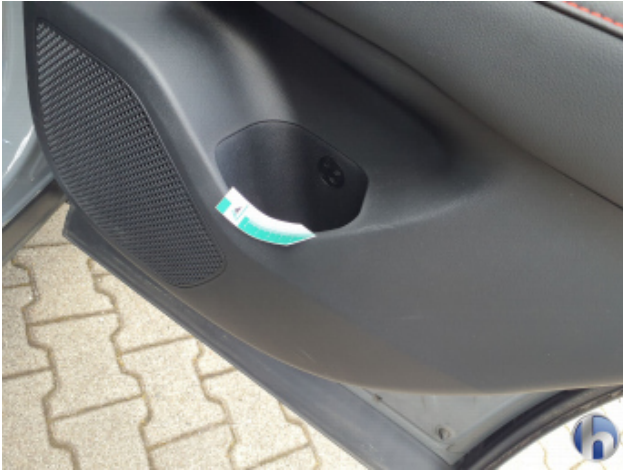
2. Verkleidung  
Gebrauchsspuren - Ohne Reparatur

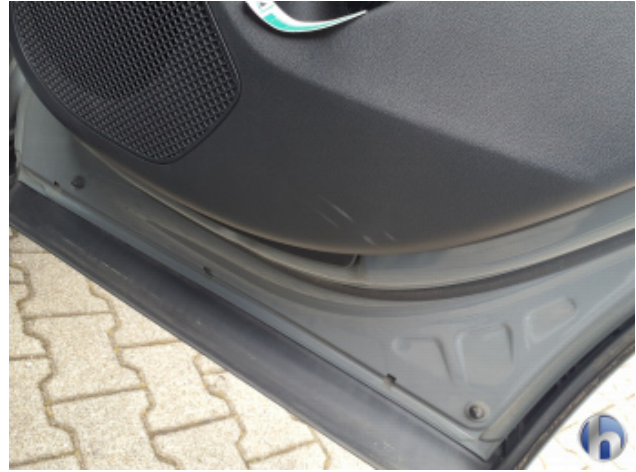
2. Verkleidung  
Gebrauchsspuren - Ohne Reparatur

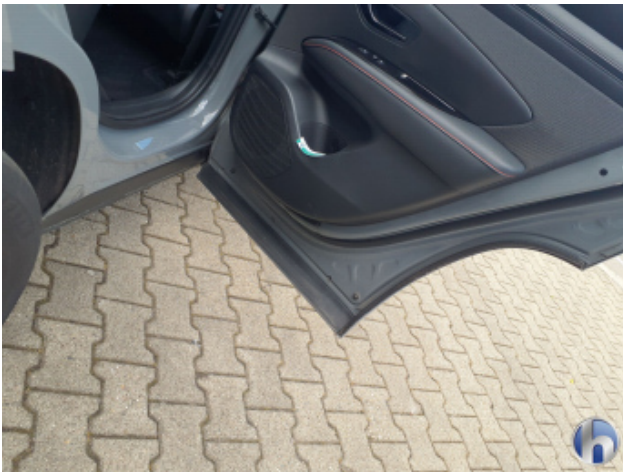
2. Verkleidung  
Gebrauchsspuren - Ohne Reparatur

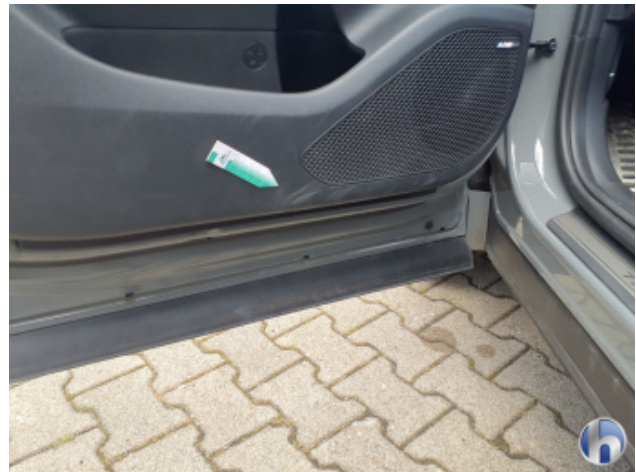
2. Verkleidung  
Gebrauchsspuren - Ohne Reparatur

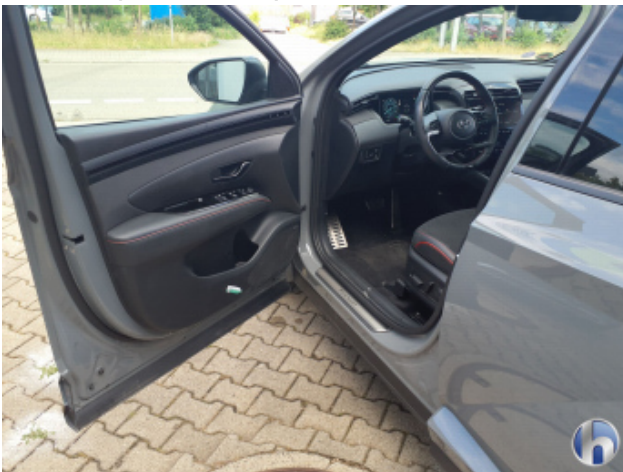
2. Verkleidung  
Gebrauchsspuren - Ohne Reparatur

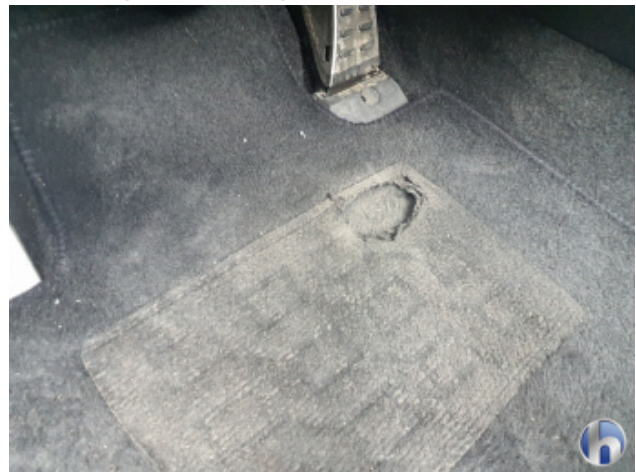
3. Fußraum Innenraum links vorne  
Loch - Erneuern

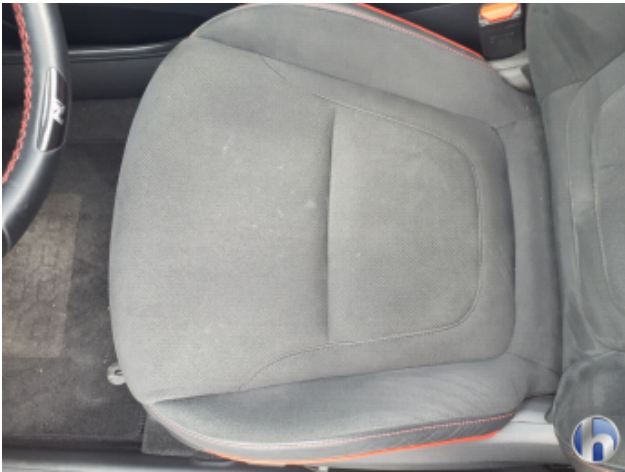
4. Sitz Innenraum links vorne  
**Verschmutzt - Reinigen**
