## Zustandsbericht

| Berichtsnummer : | 0000000924764-DE613 | | |

#### Hyundai Ioniq 5 (05.2021->) Basis Elektro

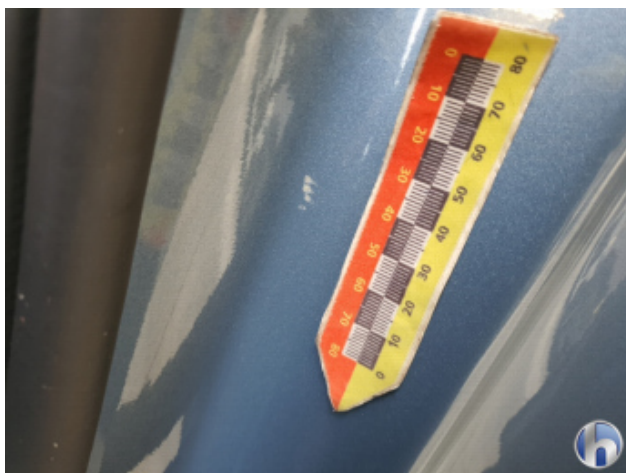
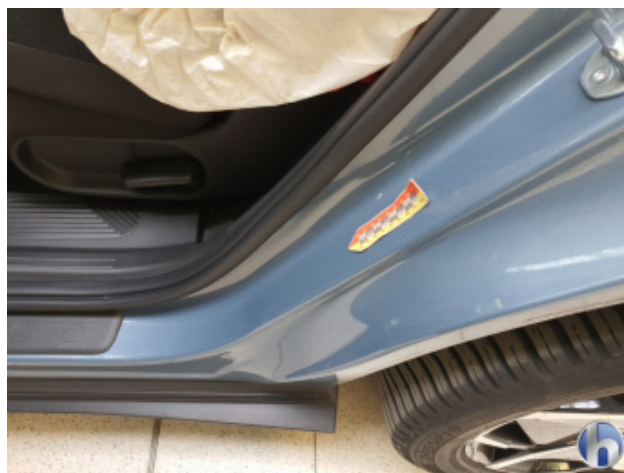
| 1. | Türeinstieg Hinten - Links | Gebrauchsspuren | Ohne Reparatur |

1. Türeinstieg Hinten - Links  
Gebrauchsspuren - Ohne Reparatur

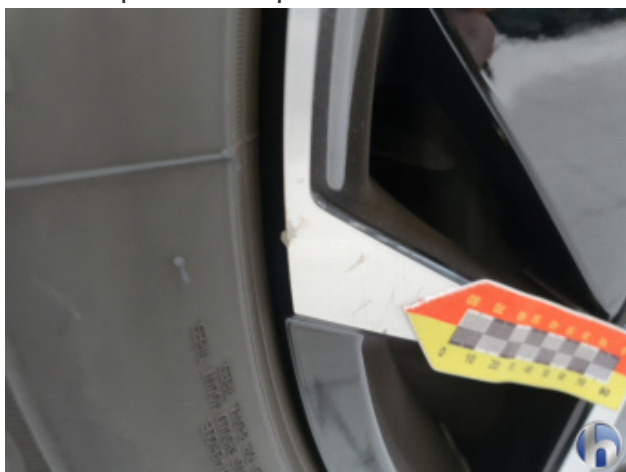
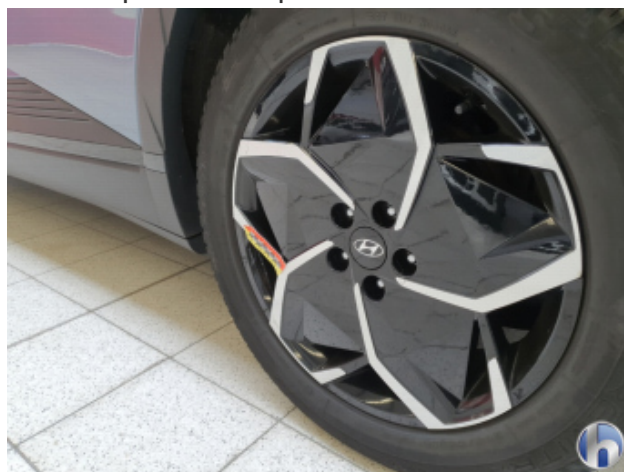
| 2. | Felge Hinten - Links | Gebrauchsspuren | Ohne Reparatur |

2. Felge Hinten - Links  
Gebrauchsspuren - Ohne Reparatur

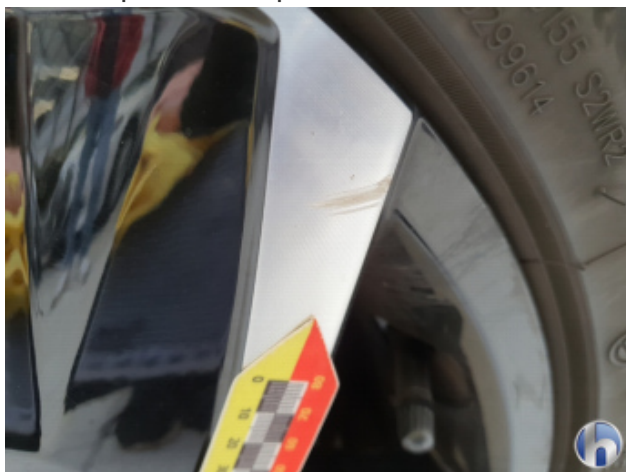
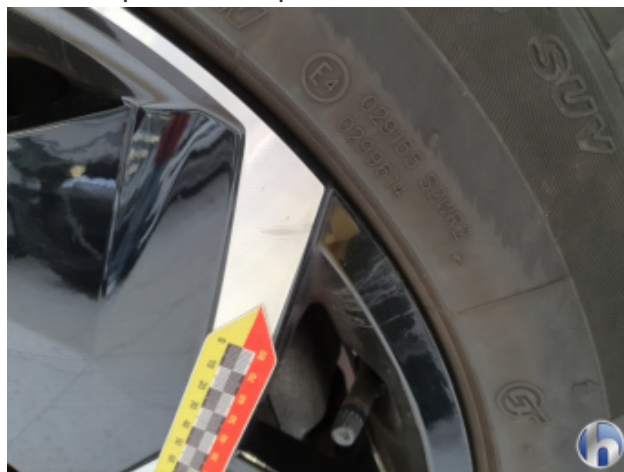
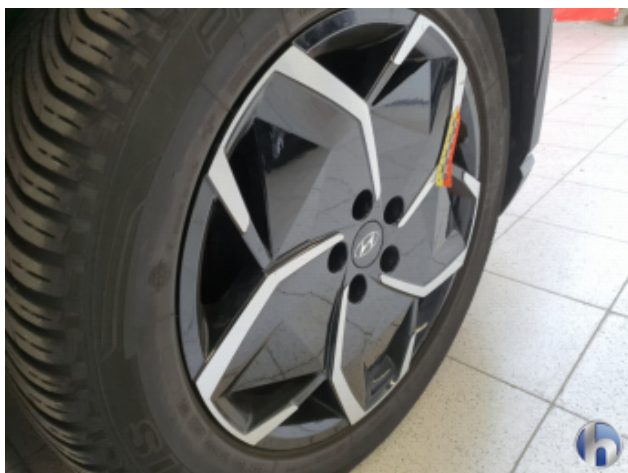
| 3. | Felge Vorne - Rechts | Kratzer | Smart Repair |

3. Felge Vorne - Rechts  
Kratzer - Smart Repair

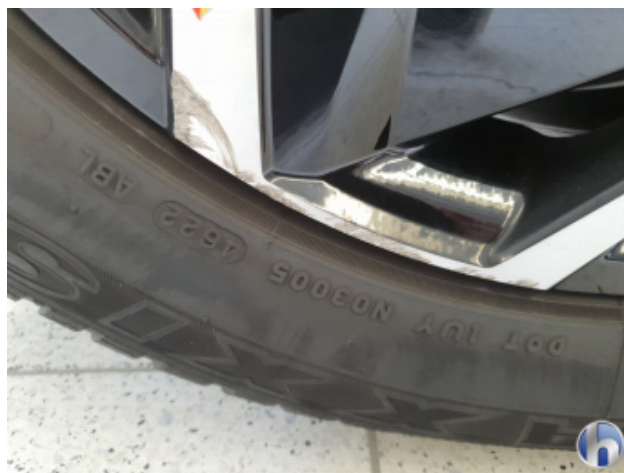
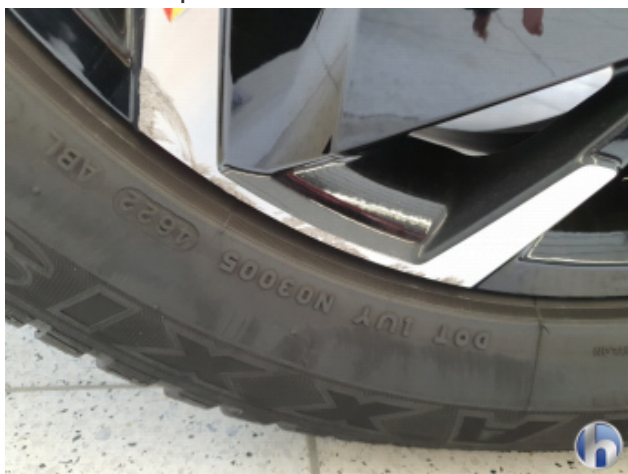
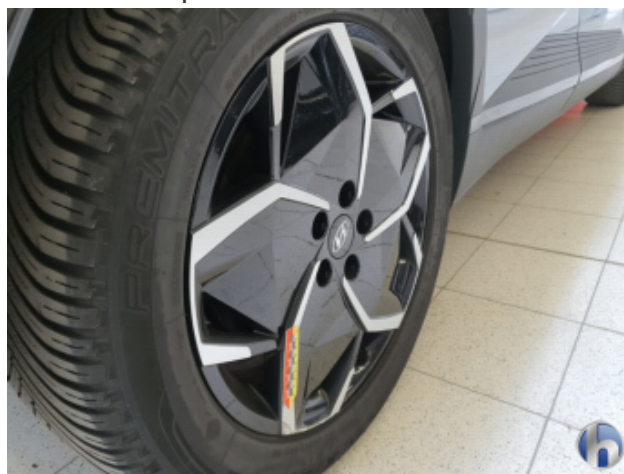
| 4. | Felge Hinten - Rechts | Kratzer | Smart Repair |

4. Felge Hinten - Rechts  
Kratzer - Smart Repair

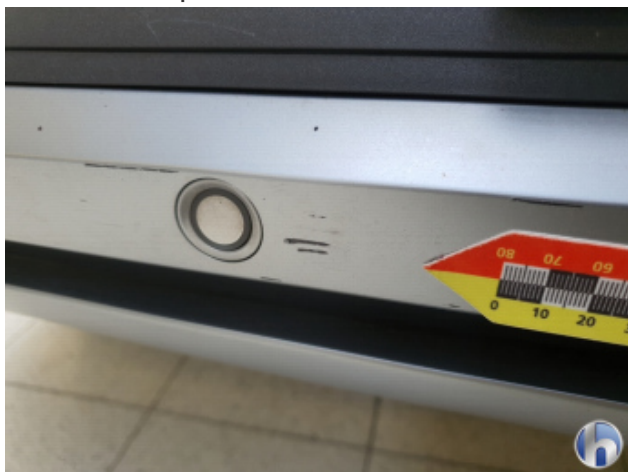
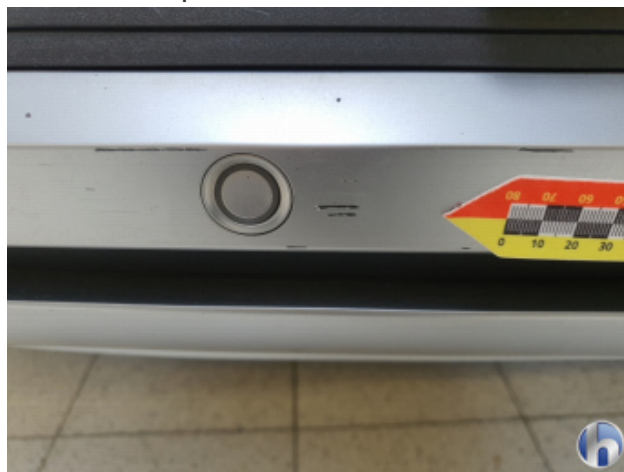
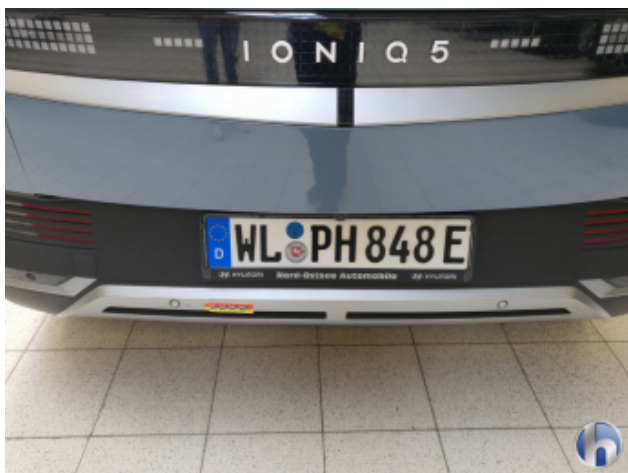
| 5. | Stoßfänger Hinten | Kratzer | Lackieren |

5. Stoßfänger Hinten  
Kratzer - Lackieren

5. Stoßfänger Hinten  
**Kratzer - Lackieren**

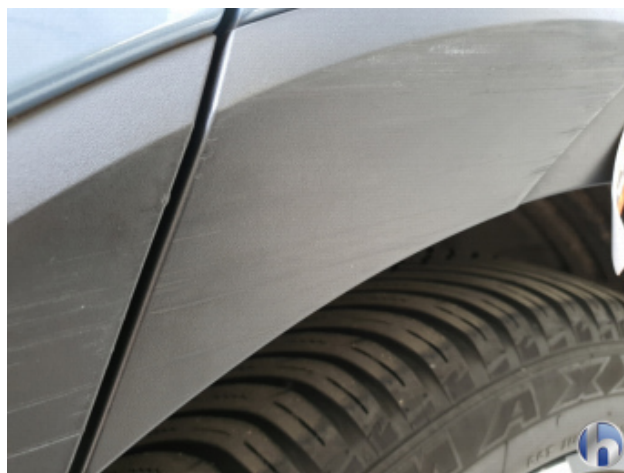
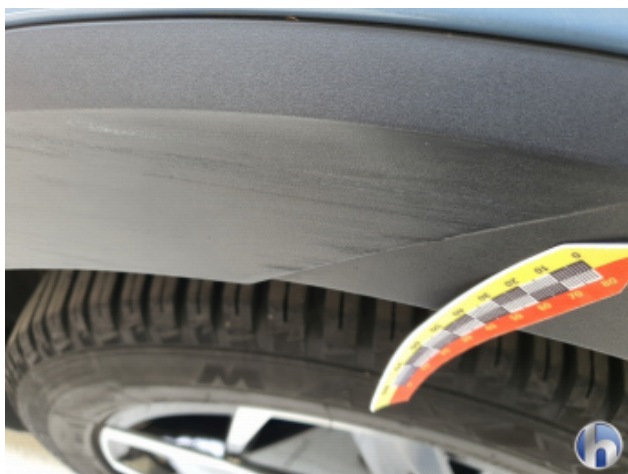
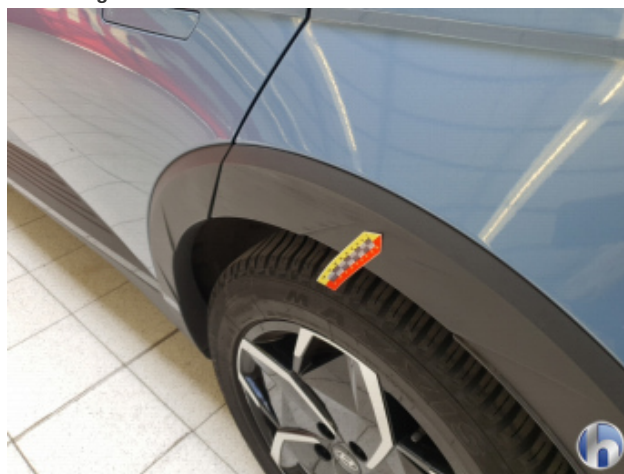
| 6. | Radlaufverbreiterung li.hi. | Beschädigt | Erneuern |

6. Radlaufverbreiterung li.hi.  
**Beschädigt - Erneuern**
