Fahrzeug: **RENAULT Mégane BLUE dCi 115 EDC Equilibre Grandtour Kombi 5-türig 1461 ccm 115 PS / 85 KW Diesel 7-Gang Automatik**

| Amtliches Kennzeichen: | HH -FS 1549 | Fahrgestell-Nummer: | VF1RFB00870284925 |

Zustandsbericht

| Referenznummern | 0031198436 - 0012639082 |

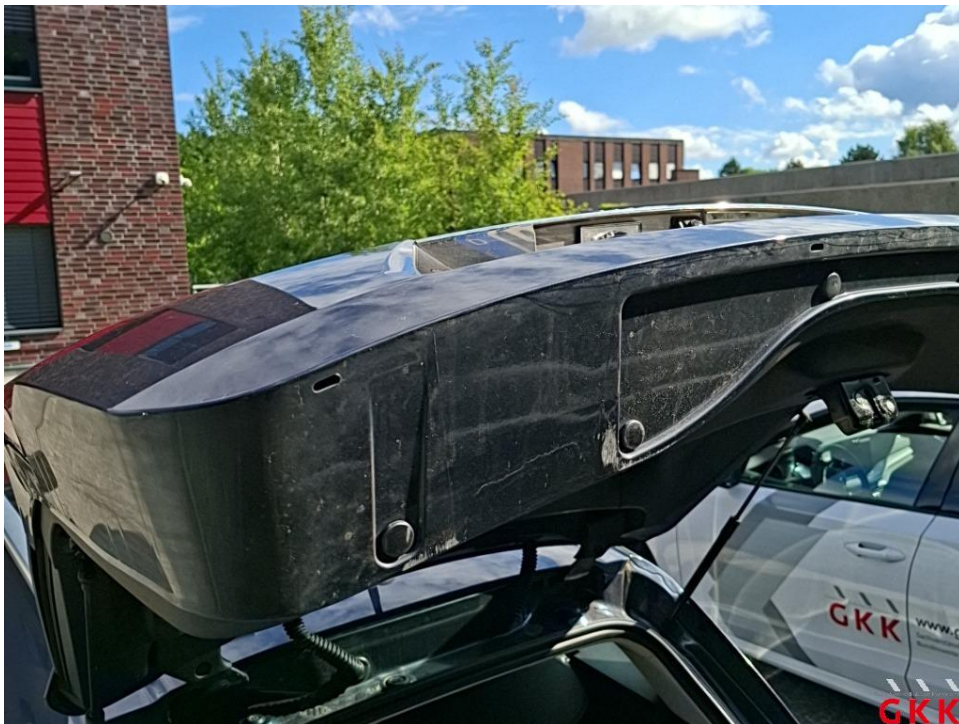
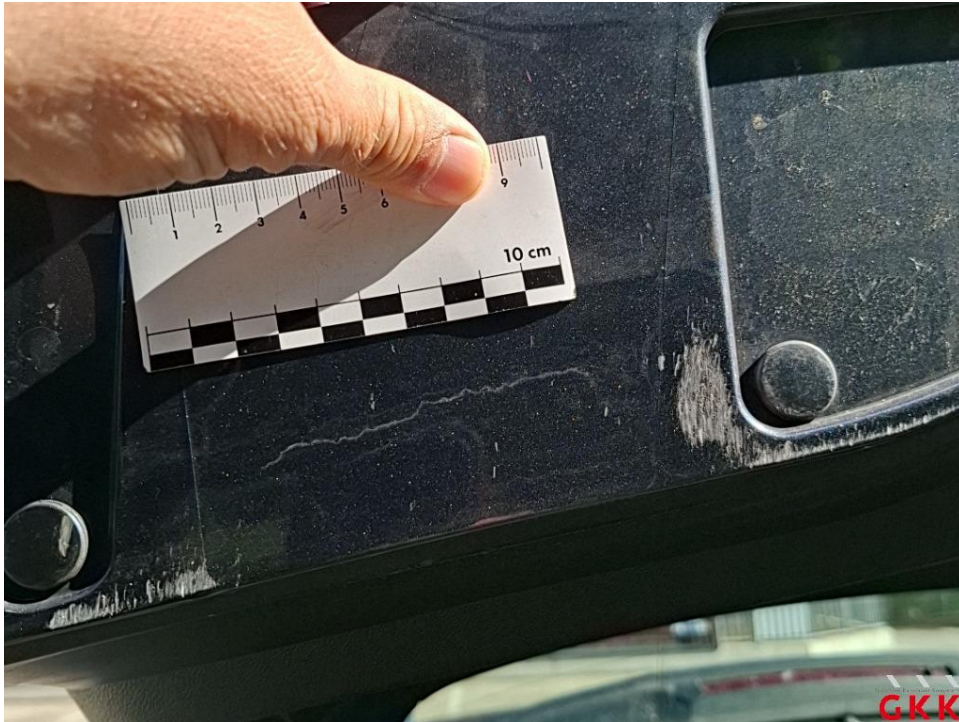
Heckklappe Blende -lackiert-, verkratzt (Bild 12, Bild 13)

Bild 12. Heckklappe, Blende -lackiert-, verkratzt, lackieren

Bild 13. Heckklappe, Blende -lackiert-, verkratzt, lackieren

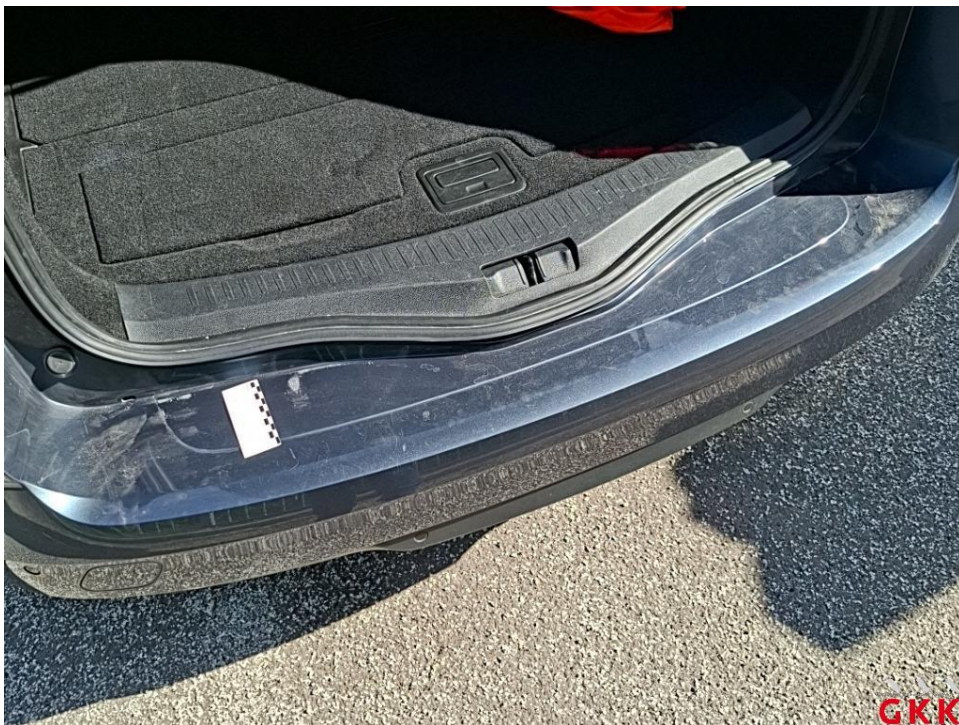
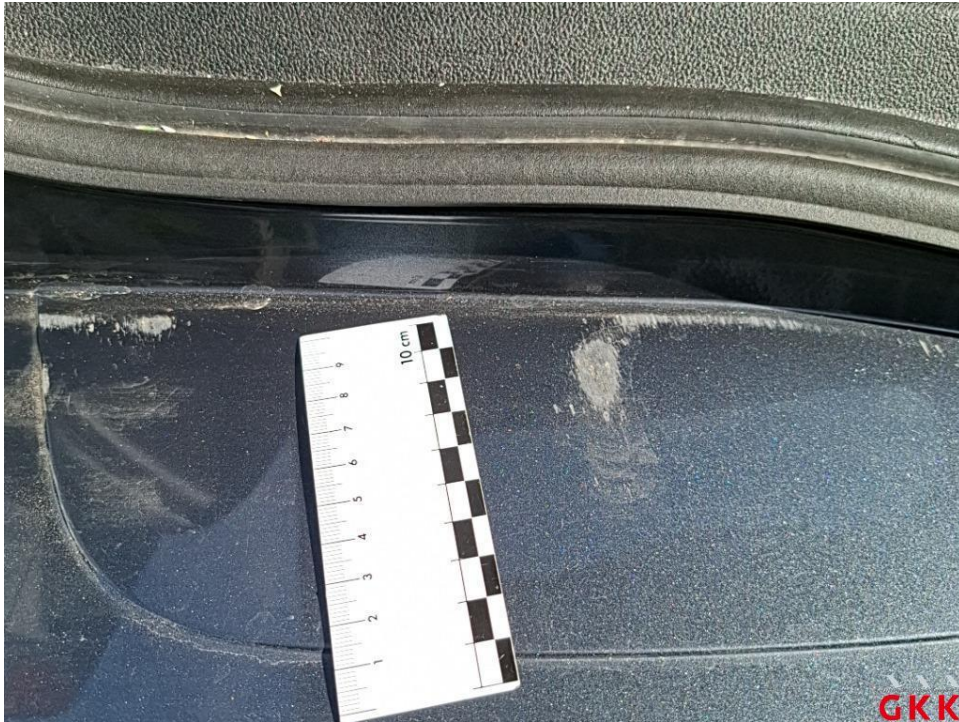
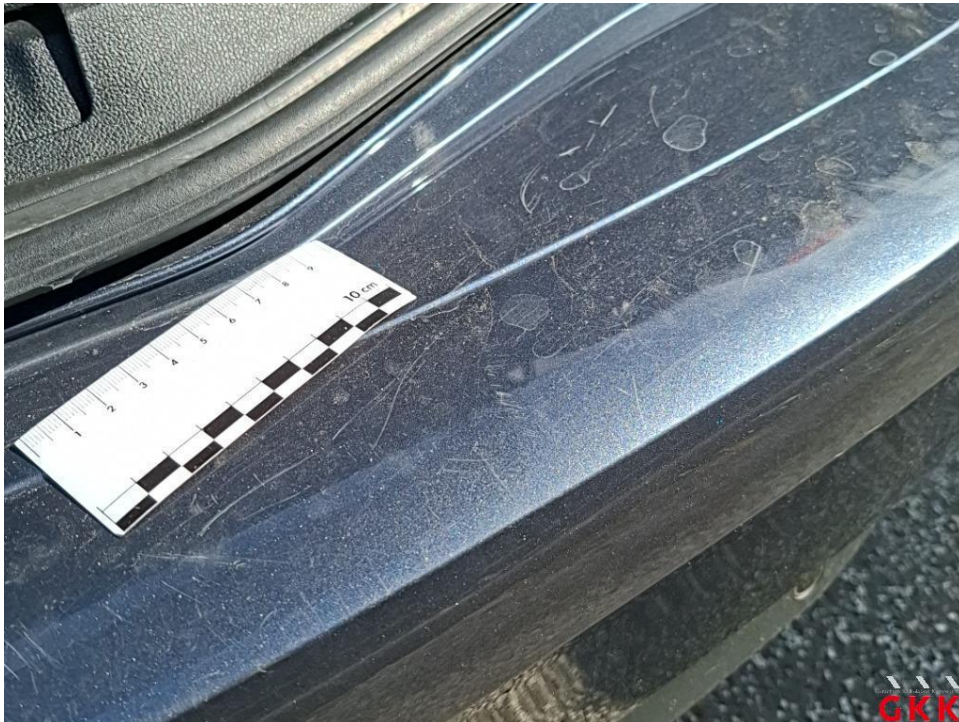
Stoßfänger hinten Verkleidung -lackiert-, verkratzt (Bild 14, Bild 15, Bild 16)

Bild 14. Stoßfänger hinten, Verkleidung -lackiert-, verkratzt, lackieren

Bild 15. Stoßfänger hinten, Verkleidung -lackiert-, verkratzt, lackieren

Bild 16. Stoßfänger hinten, Verkleidung -lackiert-, verkratzt, lackieren

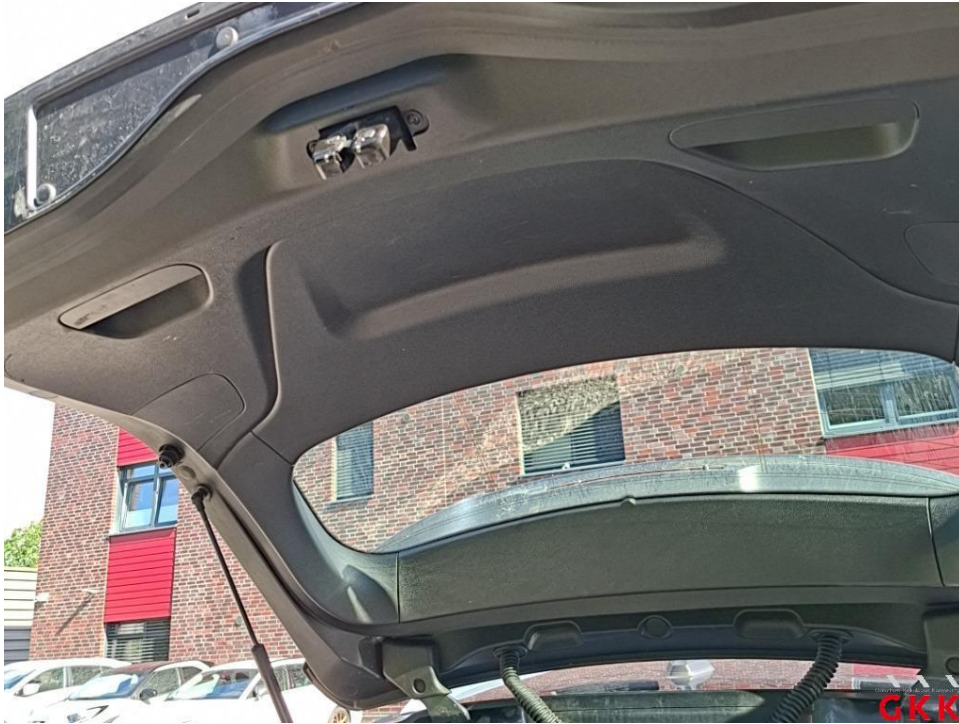
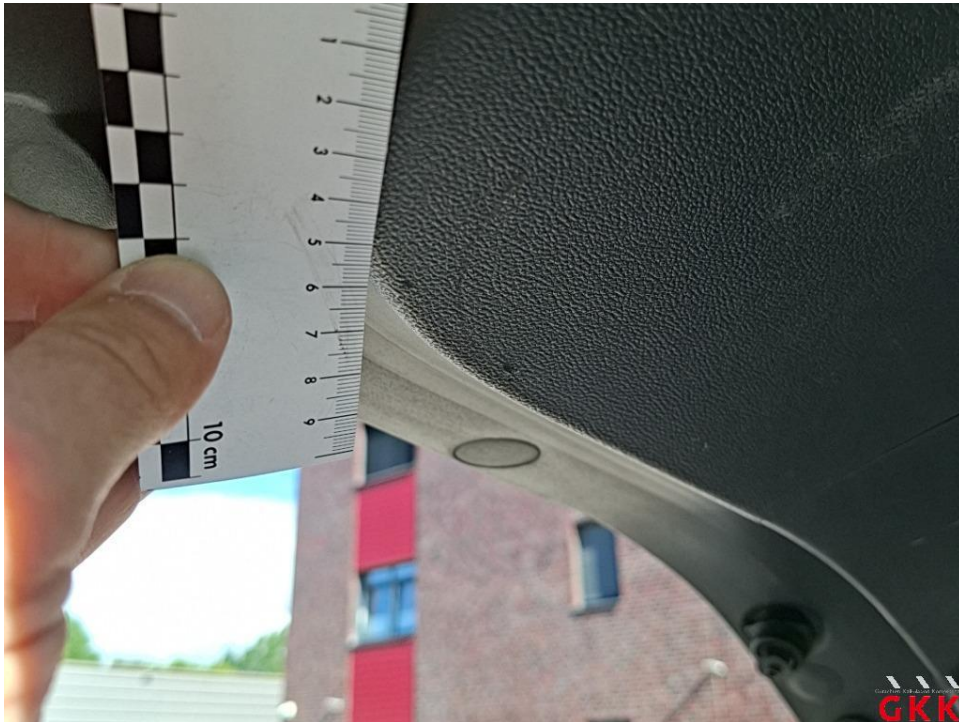
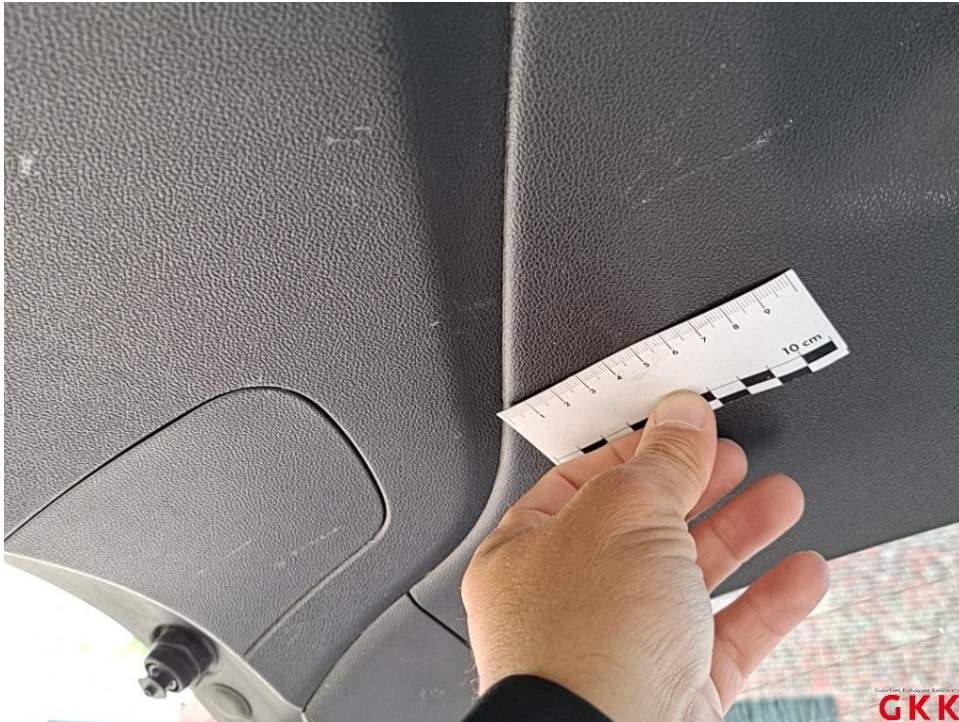
Heckklappe Innenverkleidung, verkratzt (Bild 17, Bild 18, Bild 19)

Bild 17. Heckklappe, Innenverkleidung, verkratzt, ersetzen

Bild 18. Heckklappe, Innenverkleidung, verkratzt, ersetzen

Bild 19. Heckklappe, Innenverkleidung, verkratzt, ersetzen

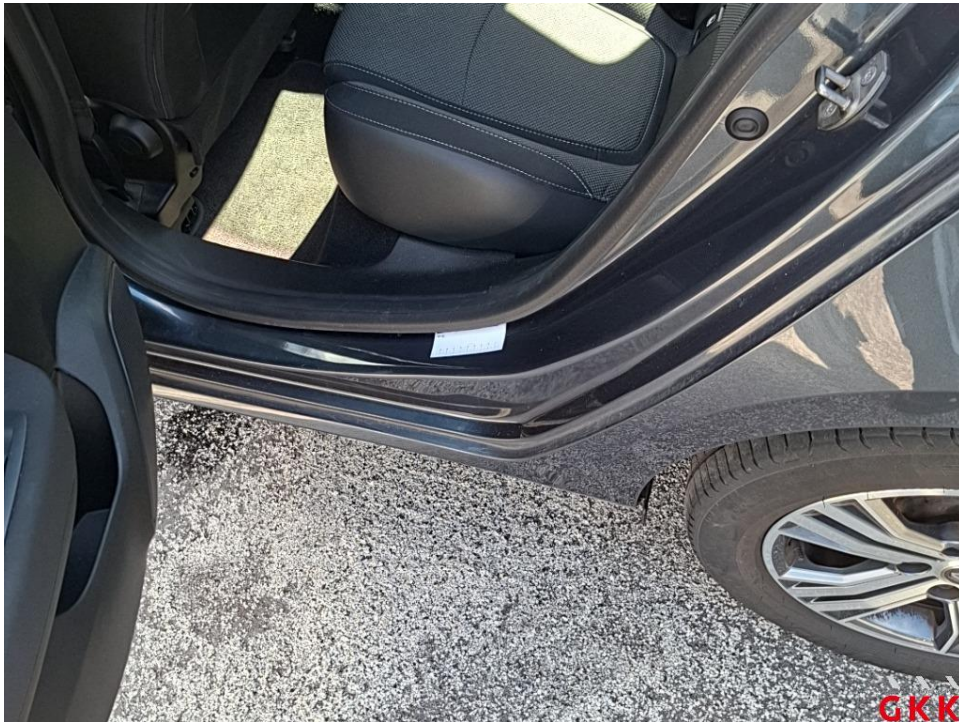
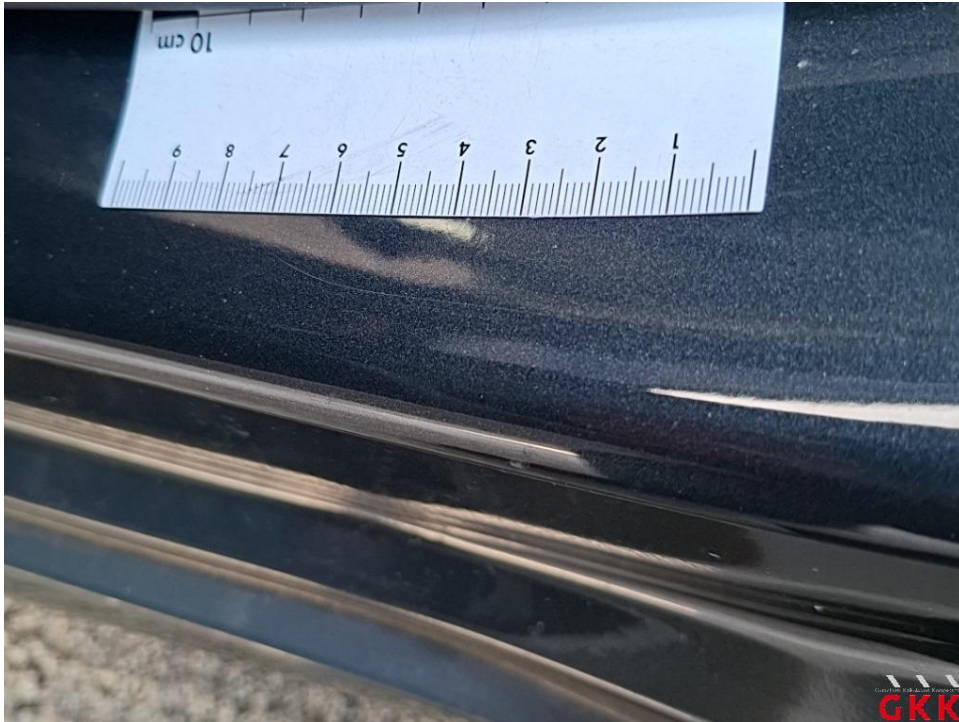
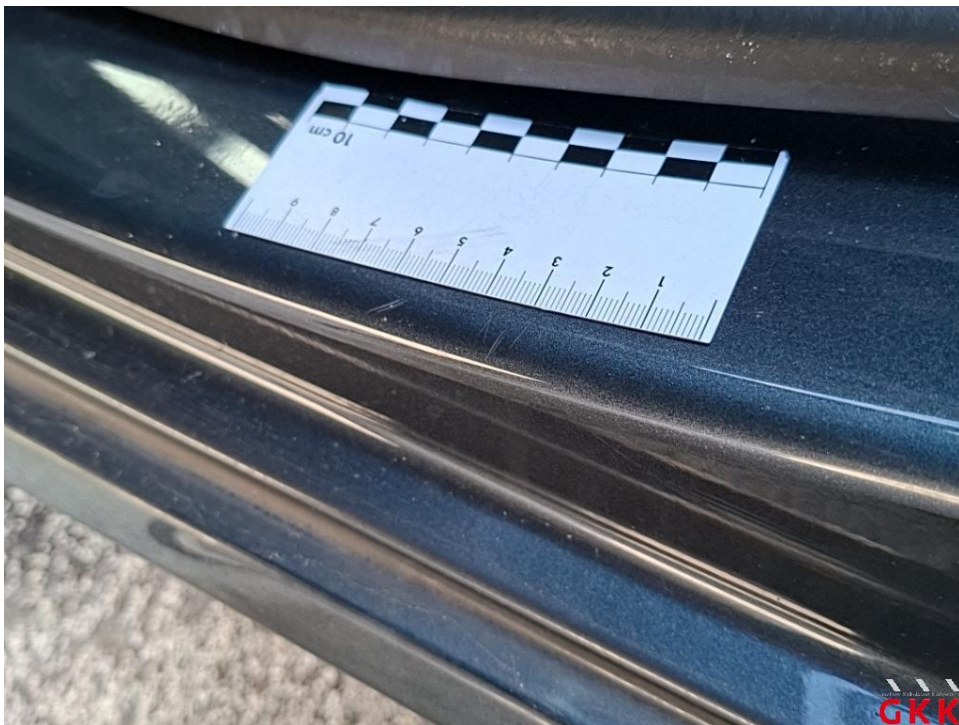
Tür hinten links Einstieg, verkratzt (Bild 20, Bild 21, Bild 22)

Bild 20. Tür hinten links, Einstieg, verkratzt, Smartrepair

Bild 21. Tür hinten links, Einstieg, verkratzt, Smartrepair

Bild 22. Tür hinten links, Einstieg, verkratzt, Smartrepair

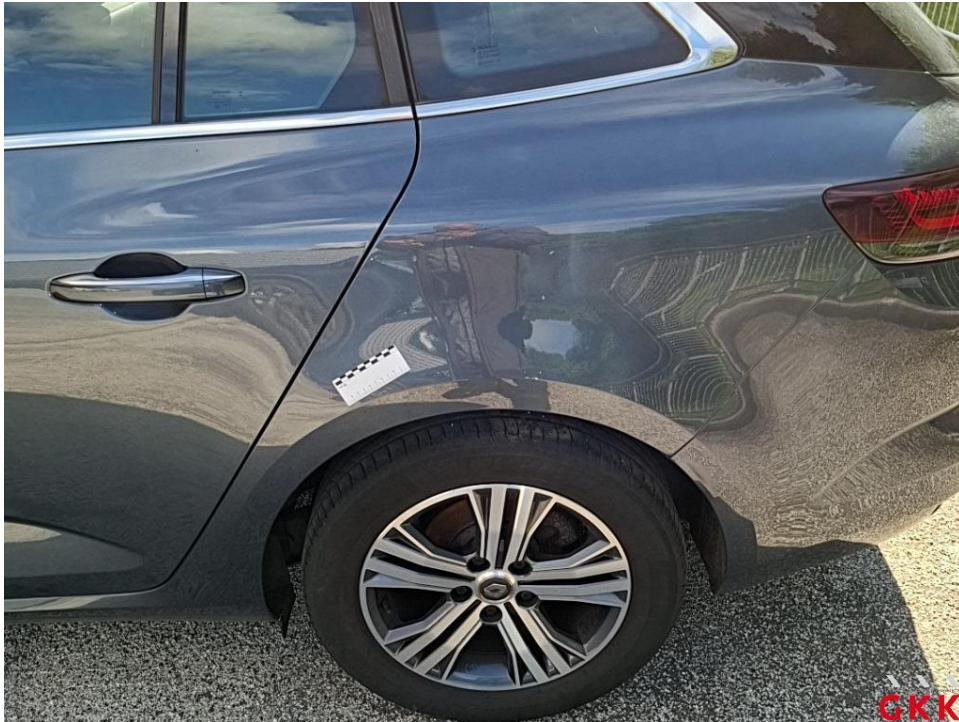
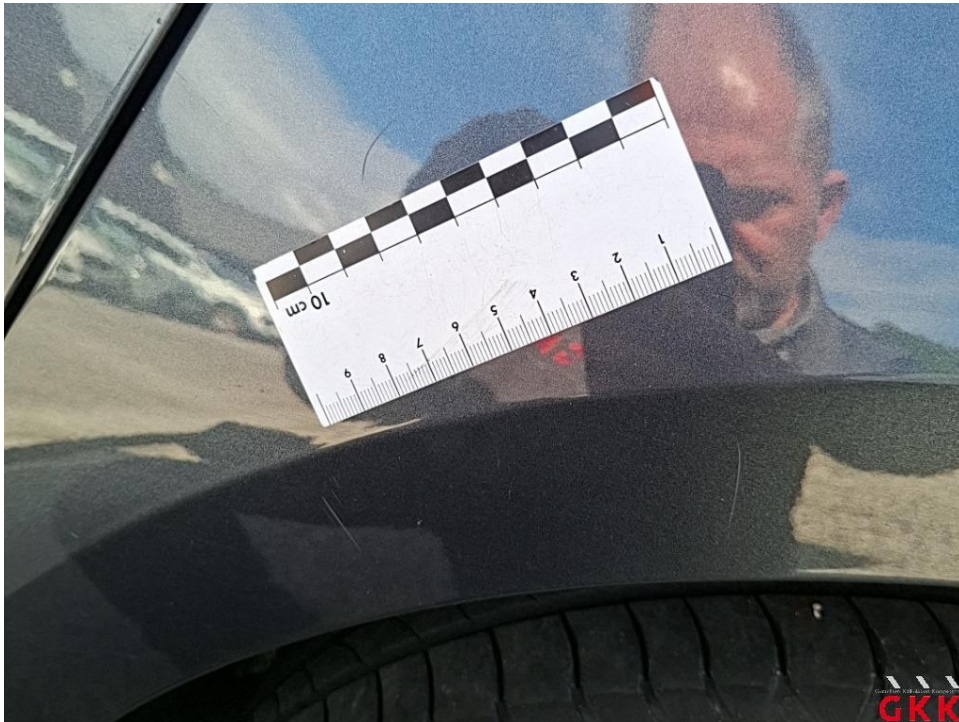
Seitenwand links, verkratzt (Bild 23, Bild 24)

Bild 23. Seitenwand links, verkratzt, auslegen, schleifen, polieren

Bild 24. Seitenwand links, verkratzt, auslegen, schleifen, polieren

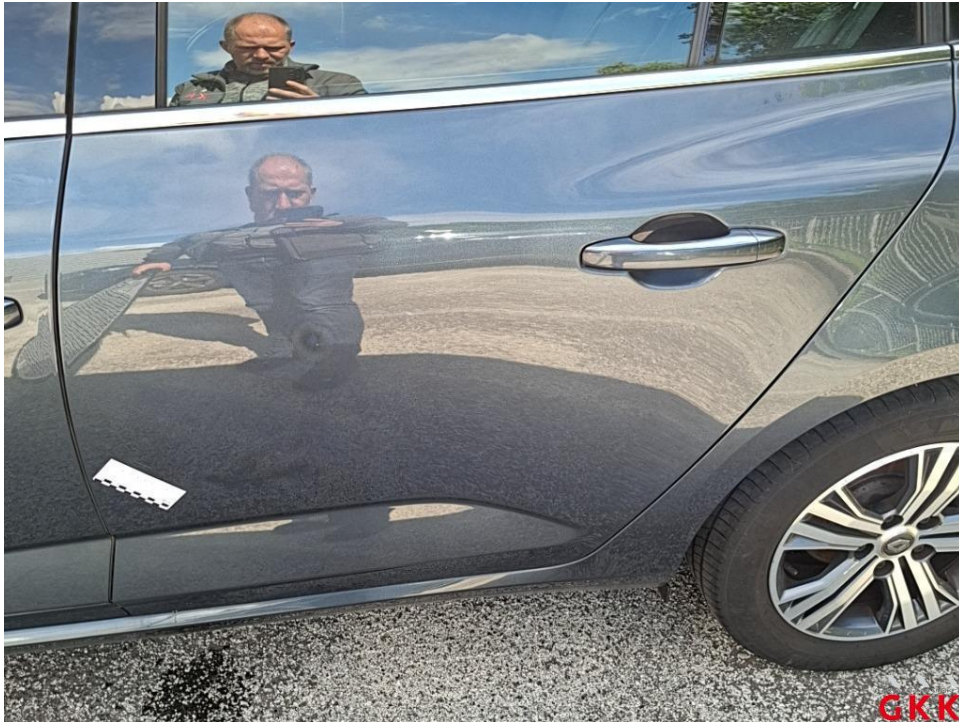
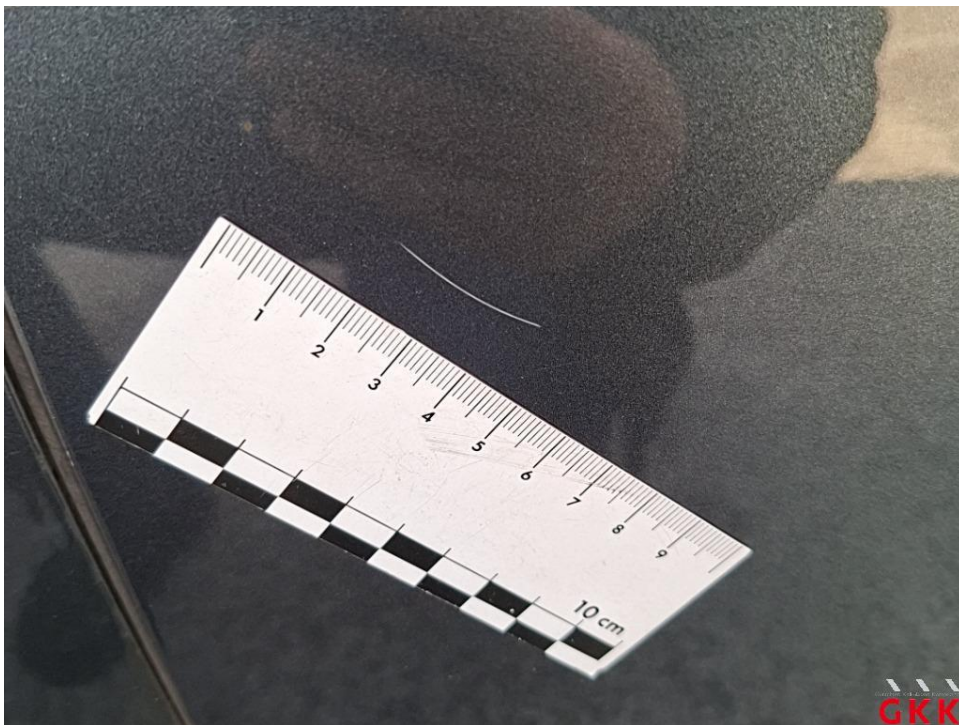
Tür hinten links, verkratzt (Bild 25, Bild 26)

Bild 25. Tür hinten links, verkratzt, auslegen, schleifen, polieren

Bild 26. Tür hinten links, verkratzt, auslegen, schleifen, polieren

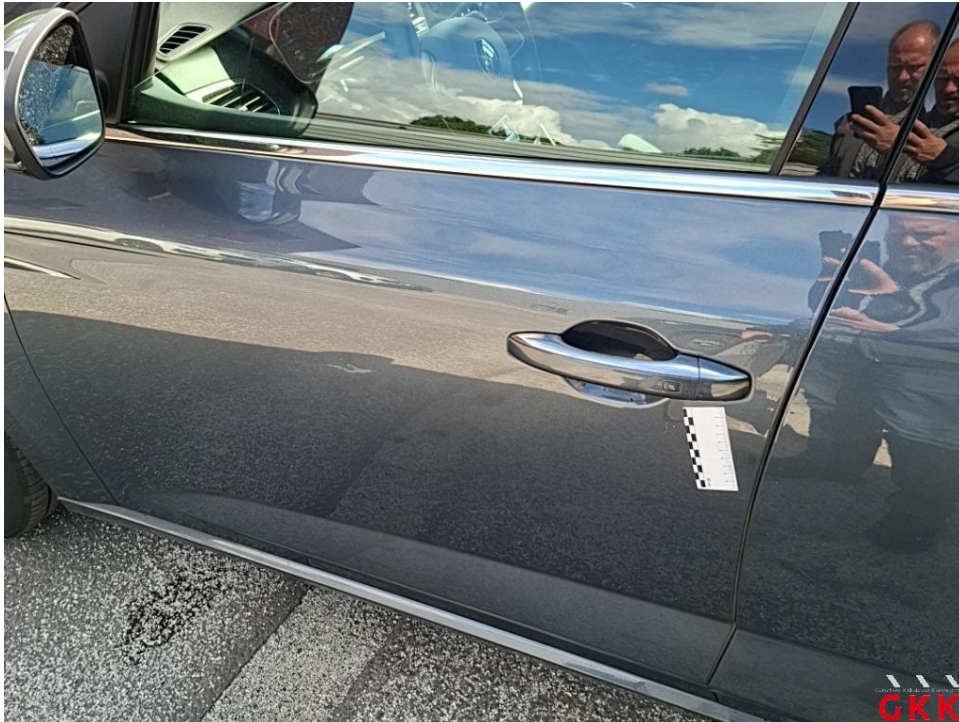
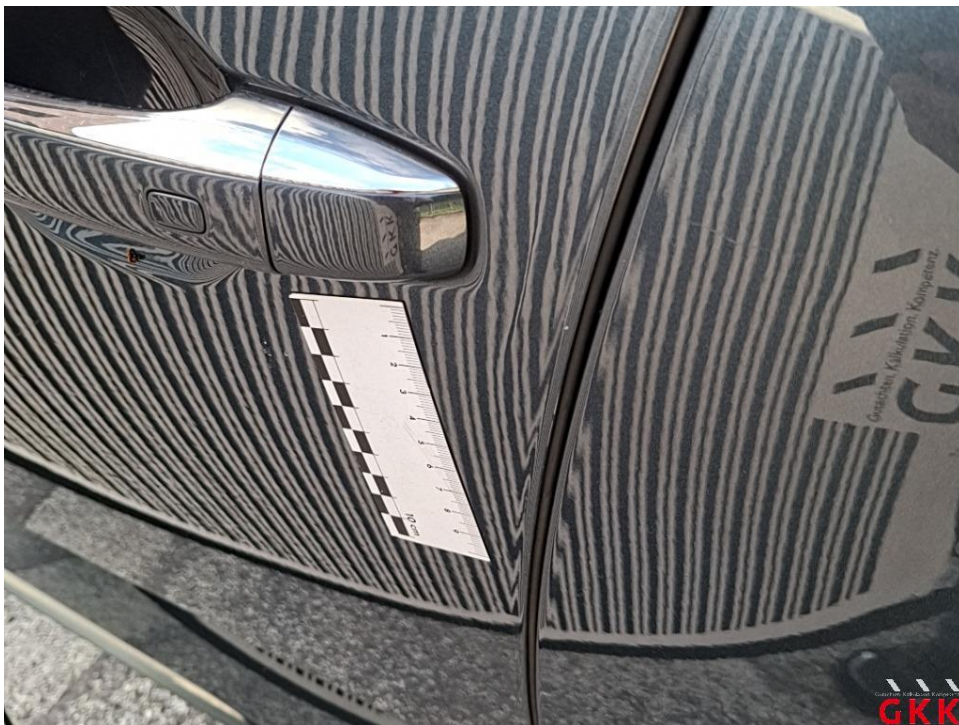
Tür vorne links, beschädigt (Bild 27, Bild 28)

Bild 27. Tür vorne links, beschädigt, instand setzen - lackieren

Bild 28. Tür vorne links, beschädigt, instand setzen - lackieren

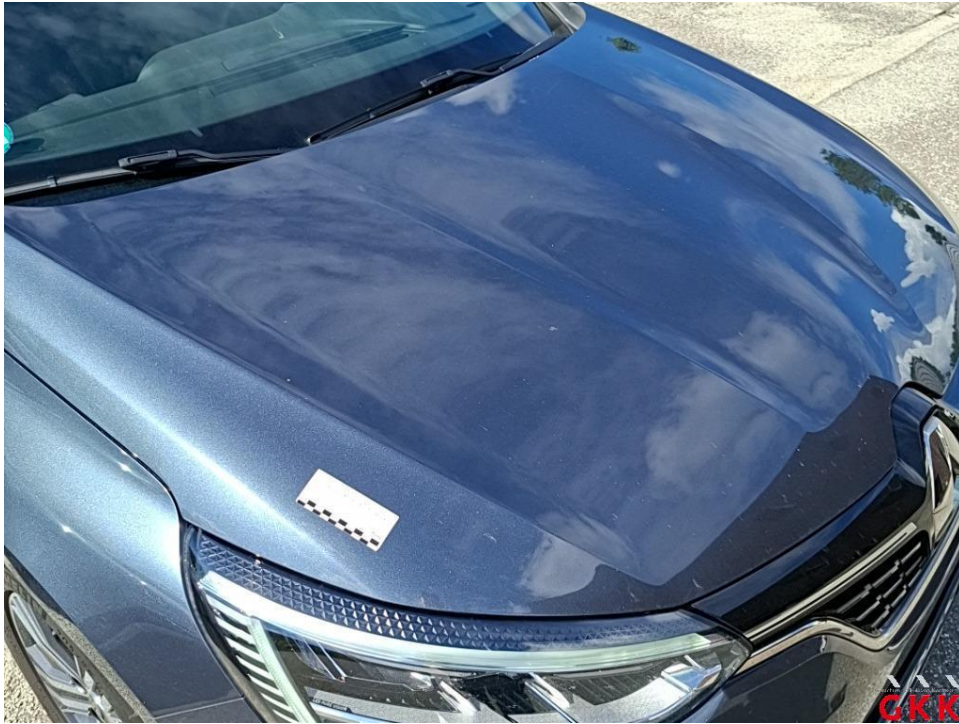
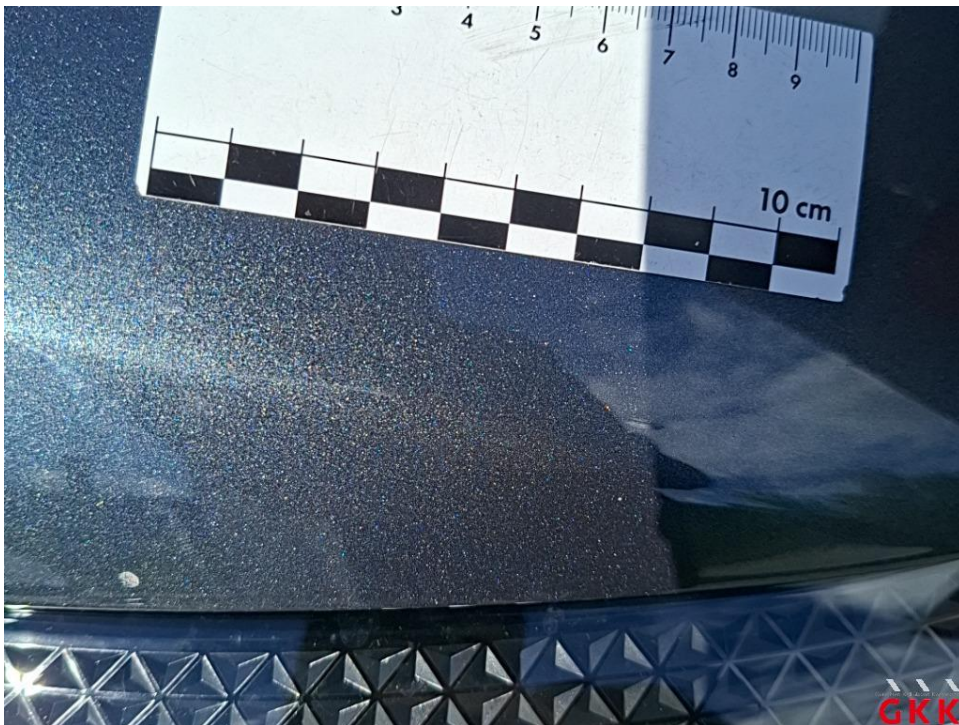
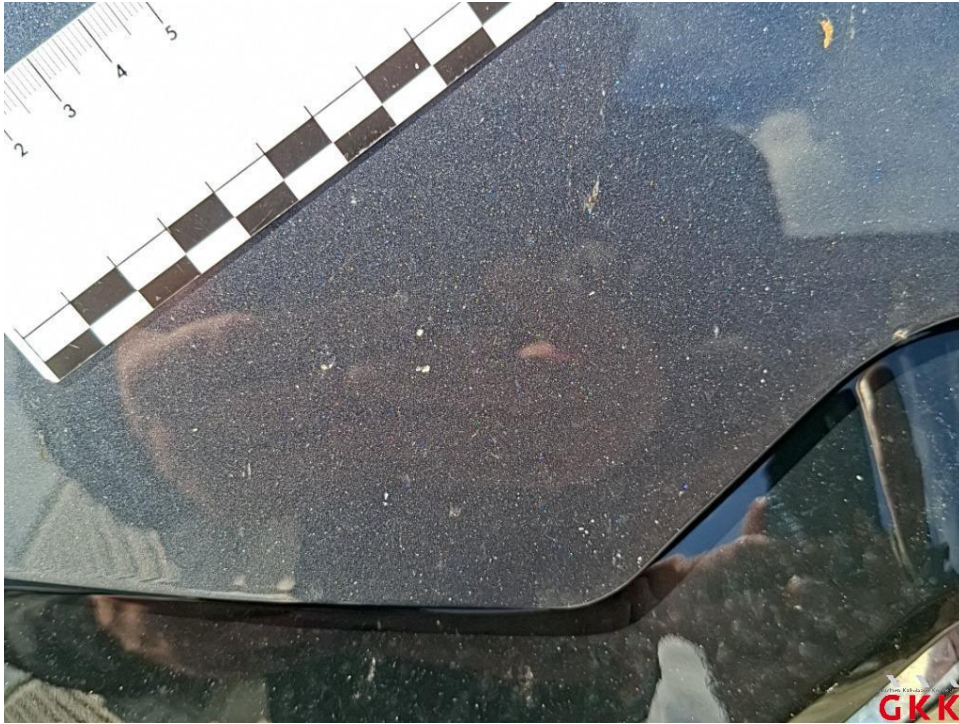
Motorhaube, Steinschlag und Kratzer (Bild 29, Bild 30, Bild 31)

Bild 29. Motorhaube, Steinschlag und Kratzer, auslegen, schleifen, polieren

Bild 30. Motorhaube, Steinschlag und Kratzer, auslegen, schleifen, polieren

Bild 31. Motorhaube, Steinschlag und Kratzer, auslegen, schleifen, polieren

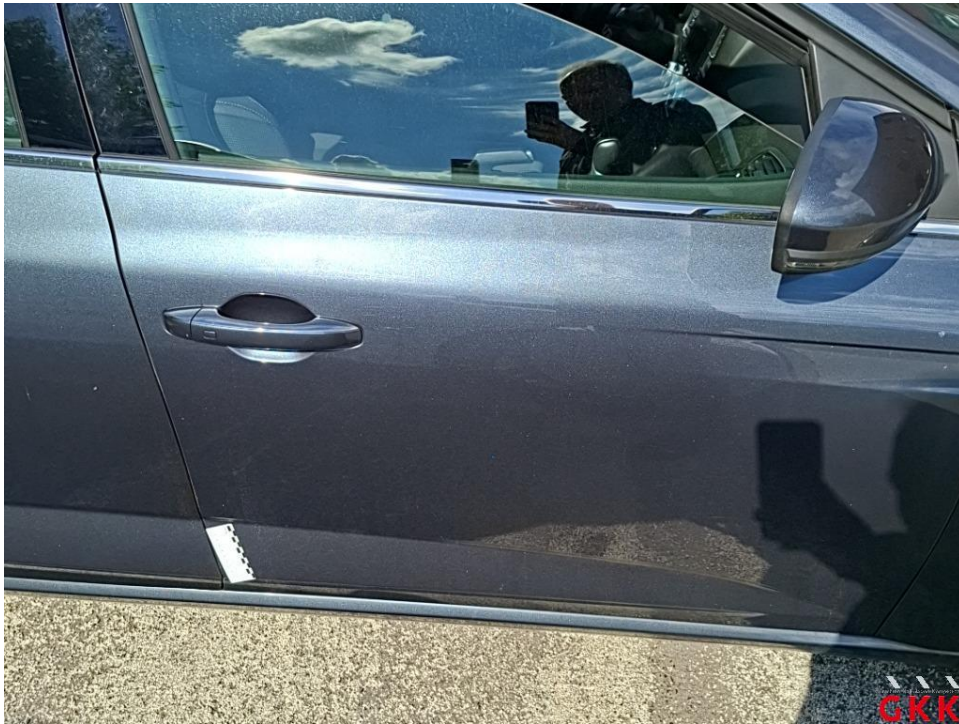
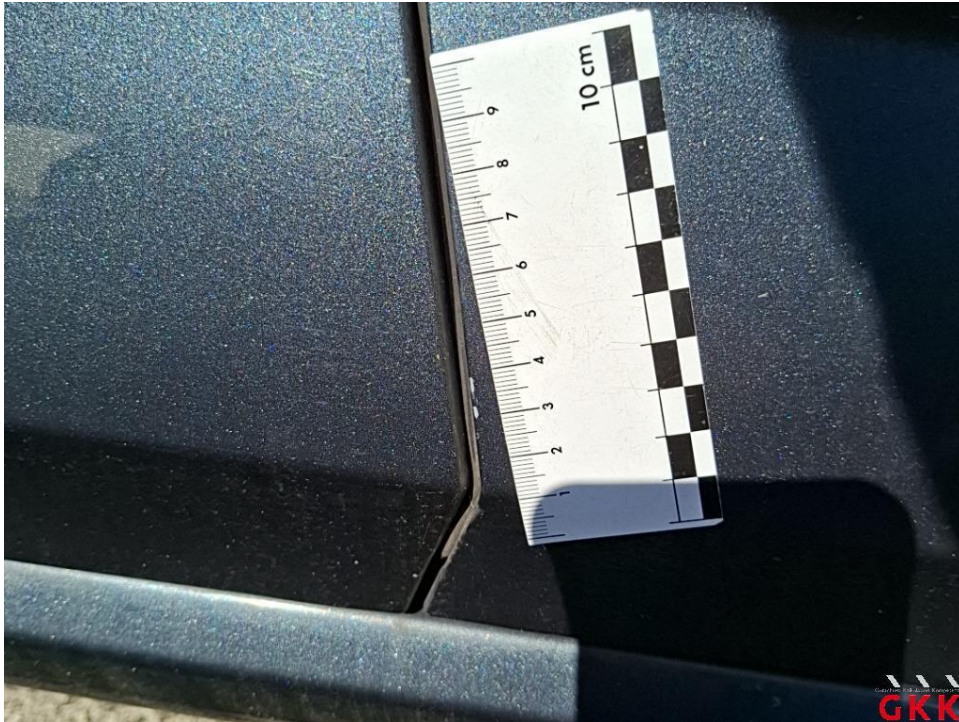
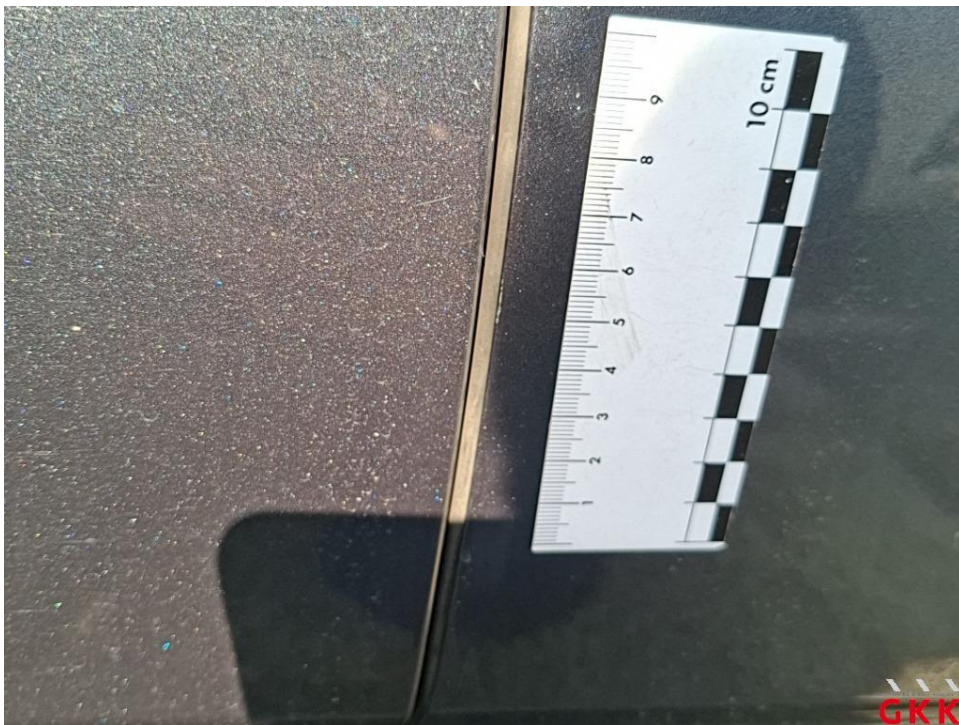
Tür vorne rechts Kante, verkratzt (Bild 32, Bild 33, Bild 34)

Bild 32. Tür vorne rechts, Kante, verkratzt, auslegen, schleifen, polieren

Bild 33. Tür vorne rechts, Kante, verkratzt, auslegen, schleifen, polieren

Bild 34. Tür vorne rechts, Kante, verkratzt, auslegen, schleifen, polieren

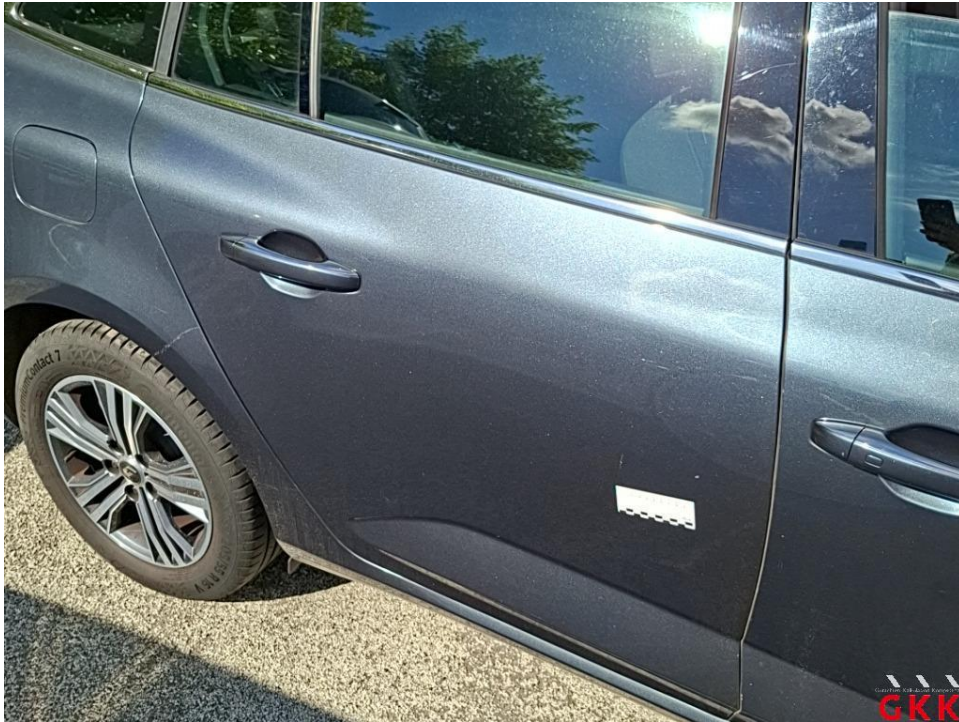
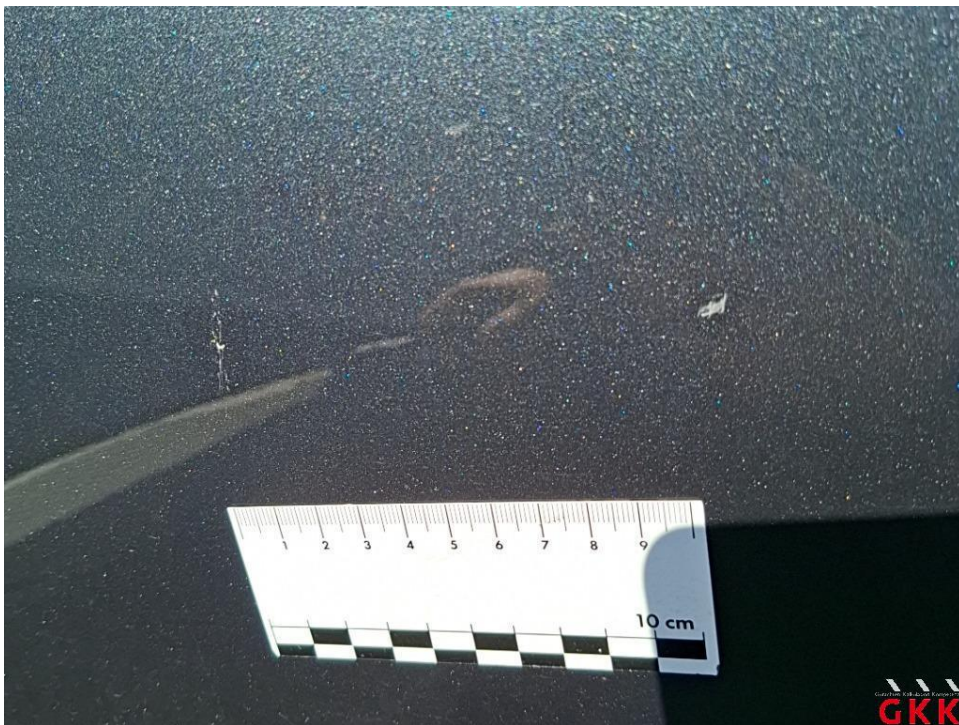
Tür hinten rechts, verkratzt (Bild 35, Bild 36)

Bild 35. Tür hinten rechts, verkratzt, lackieren

Bild 36. Tür hinten rechts, verkratzt, lackieren

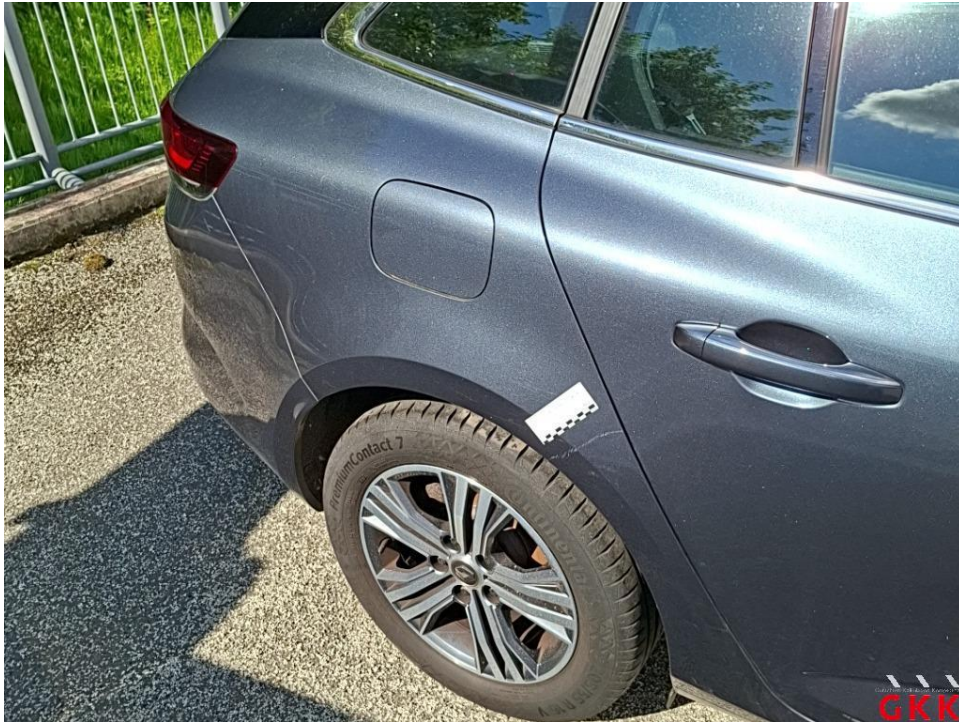
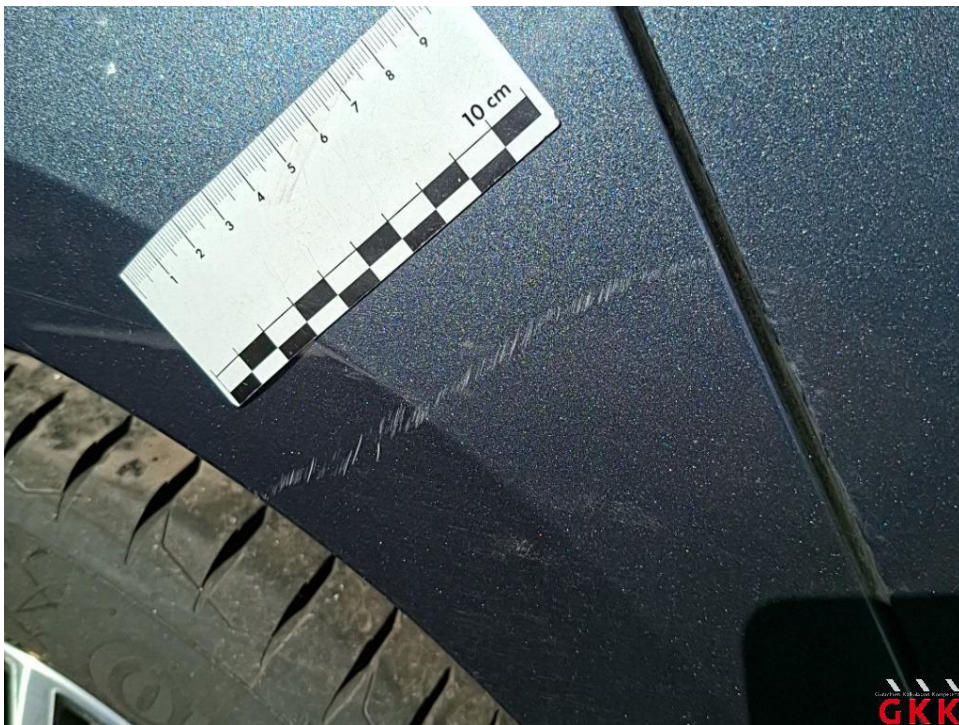
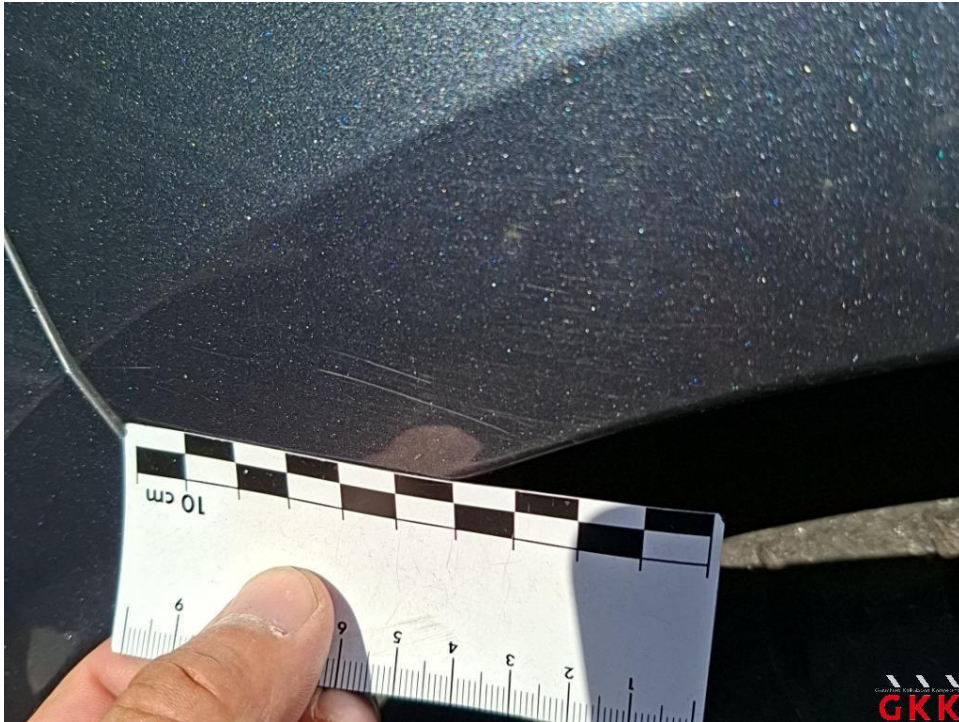
Seitenwand rechts, verkratzt (Bild 37, Bild 38, Bild 39)

Bild 37. Seitenwand rechts, verkratzt, lackieren

Bild 38. Seitenwand rechts, verkratzt, lackieren

Bild 39. Seitenwand rechts, verkratzt, lackieren

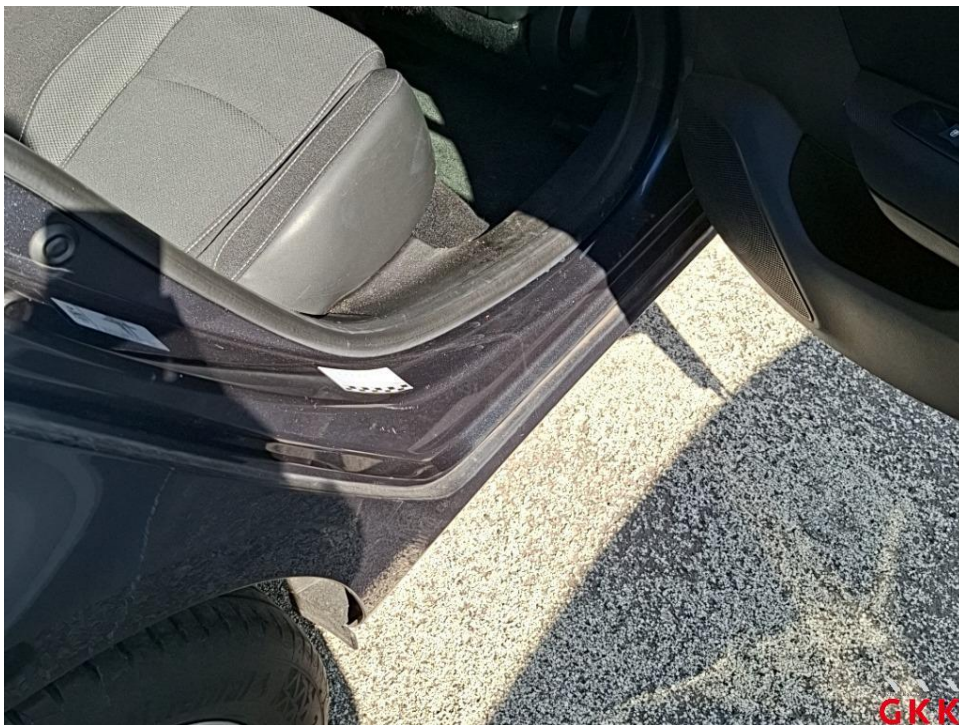
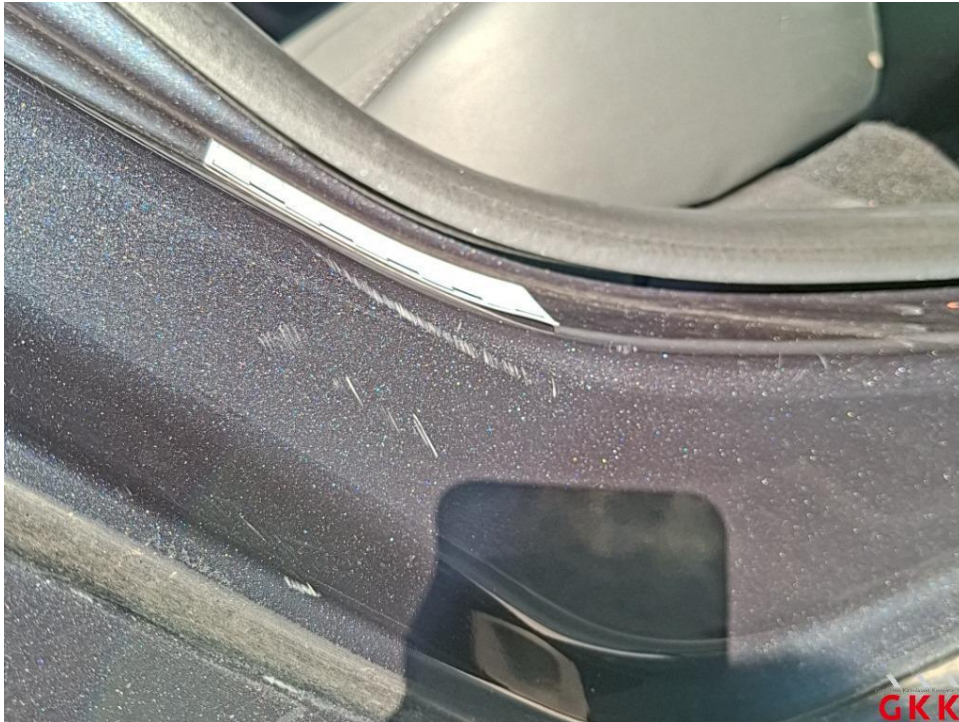
Tür hinten rechts Einstieg, verkratzt (Bild 40, Bild 41)

Bild 40. Tür hinten rechts, Einstieg, verkratzt, auslegen, schleifen, polieren

Bild 41. Tür hinten rechts, Einstieg, verkratzt, auslegen, schleifen, polieren
