Fahrzeug: **RENAULT Mégane BLUE dCi 115 EDC Equilibre Grandtour Kombi 5-türig 1461 ccm 115 PS / 85 KW Diesel 7-Gang Automatik**

| Amtliches Kennzeichen: | HH -FS 1549 | Fahrgestell-Nummer: | VF1RFB00870284925 |

Zustandsbericht

| Referenznummern | 0031198436 - 0012639082 |

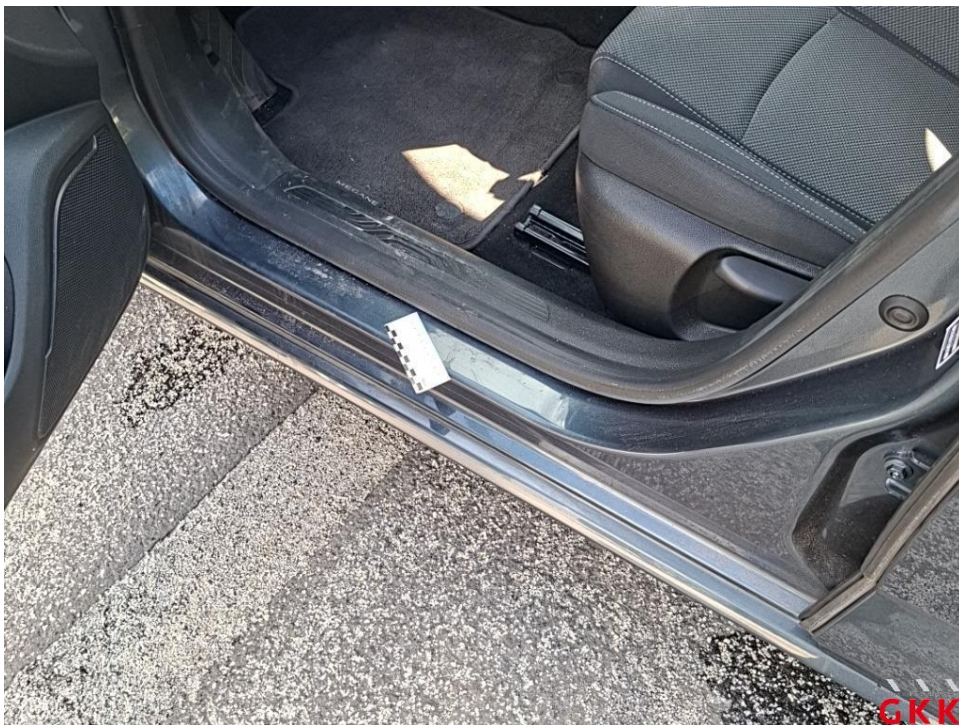
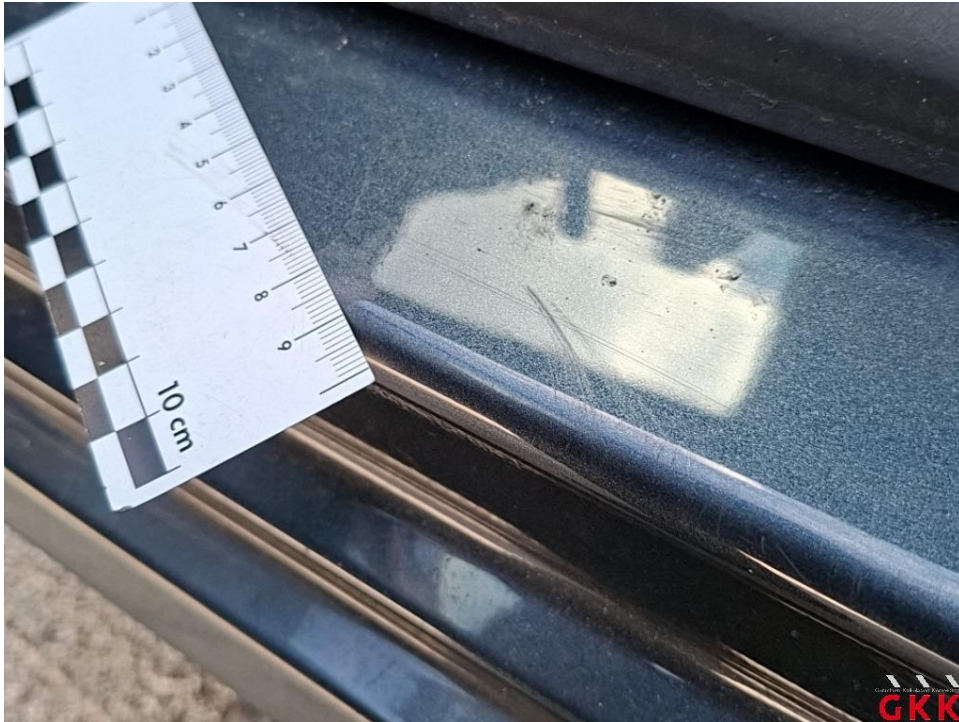
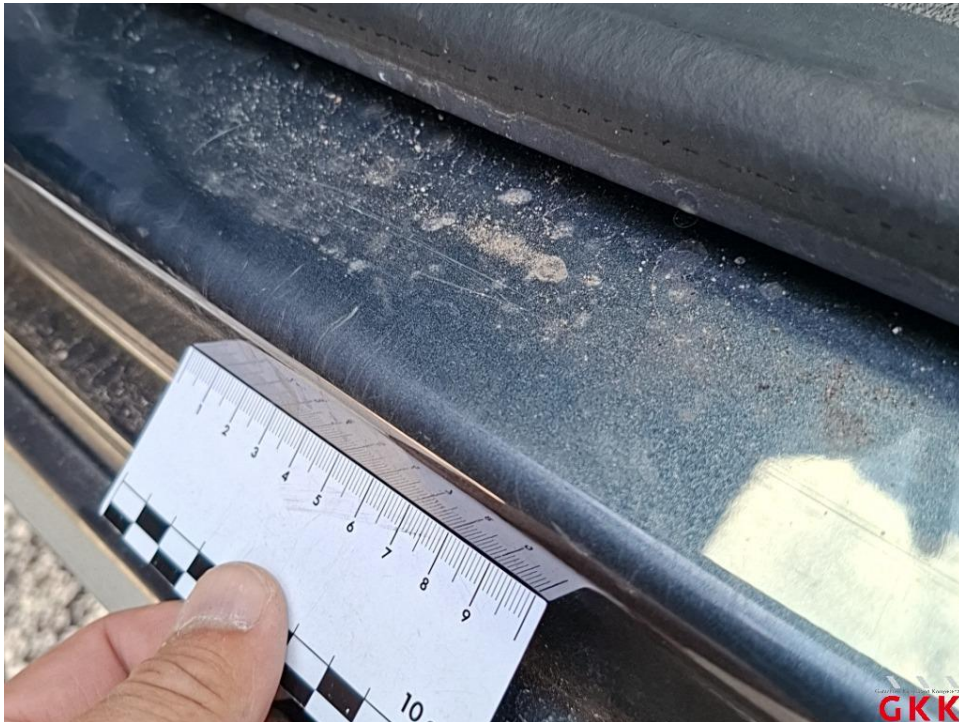
Tür vorne links Einstieg, verkratzt (Bild 42, Bild 43, Bild 44)

Bild 42. Tür vorne links, Einstieg, verkratzt, lackieren

Bild 43. Tür vorne links, Einstieg, verkratzt, lackieren

Bild 44. Tür vorne links, Einstieg, verkratzt, lackieren
