Zustandsbericht

Kunde :	Allane SE	Amtl. Kennzeichen :	NOM-A 122
Berichtsnummer :	000000922993-DE613		
Referenznummer:	31194301

Hyundai Tucson (NX)(12.2020->) Select 2WD

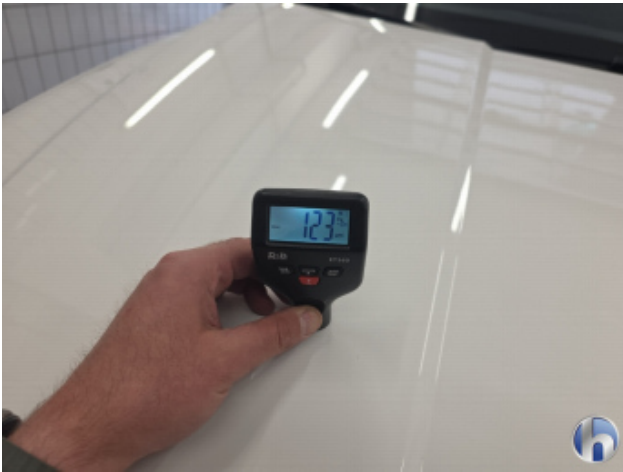
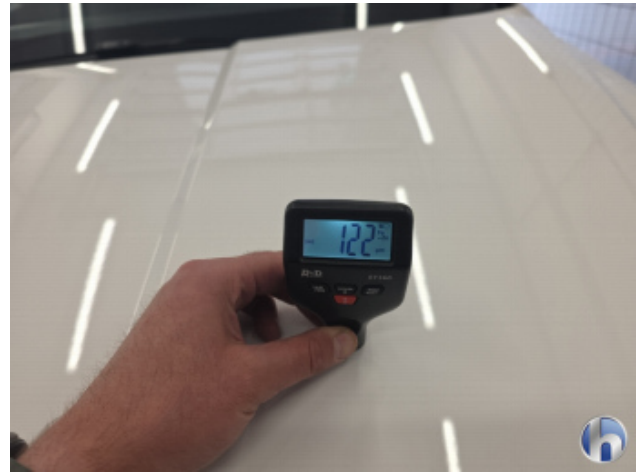
Bauteil	Schaden	Rep.-Art
1.	Motorhaube	Nachlackiert	Ohne Reparatur

1. Motorhaube
Nachlackiert - Ohne Reparatur

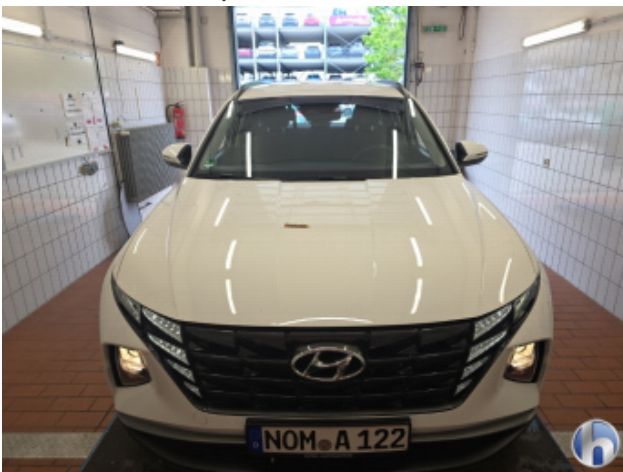
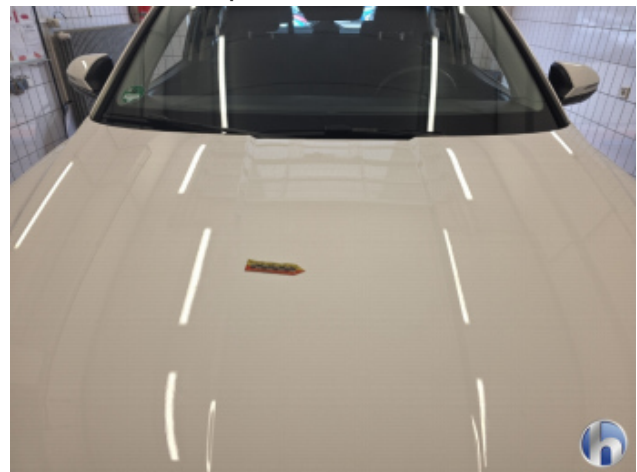
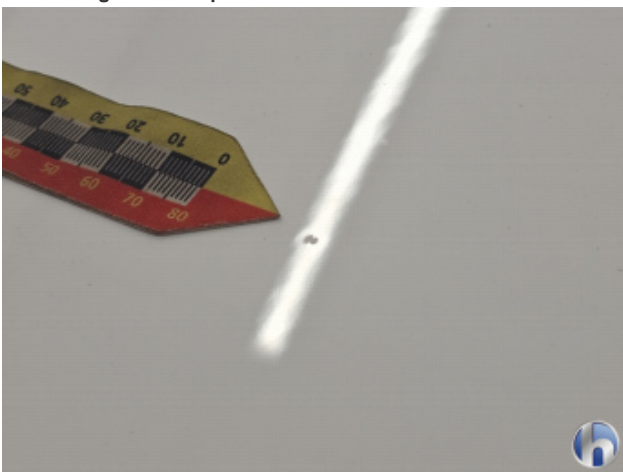
Bauteil	Schaden	Rep.-Art
2.	lackeinschuss	In Ordnung	Ohne Reparatur

2. lackeinschuss
In Ordnung - Ohne Reparatur
