Wertgutachten

Ihr Auftrag vom	15.05.2026 durch Raiffeisen-Impuls Fuhrparkmanagement GmbH & Co. KG
Besichtigungsort	36272 Niederaula, Industriestraße 11
Besichtigungsdatum	27.05.2026
Referenznummern	0002049135

Fahrzeugident.-Nr.	W0VBD8EU6M8009077		
Fahrzeugart	PKW - Kombilimousine	Farbton / Lackart	Argon Silber / Metallic
Hersteller	Opel	Nächste HU	02/2038
Typ / Verkaufsbez.	Astra K Sports Tourer 1.5 D Edition	Laufleistung abgelesen	40.321 km
Erstzulassung	24.02.2021	Emissionsklasse	Euro 6d
Getriebe / Gänge	Manuell / 6	Sitzplätze / Türen	5 / 5
Achsen / angetrieben	2 / 1	Anzahl Besitzer	unbekannt
Motorart	Reihenmotor / Diesel	Hubraum / Nennleistung	1.496 ccm / 77 KW
Antriebsart	Frontantrieb

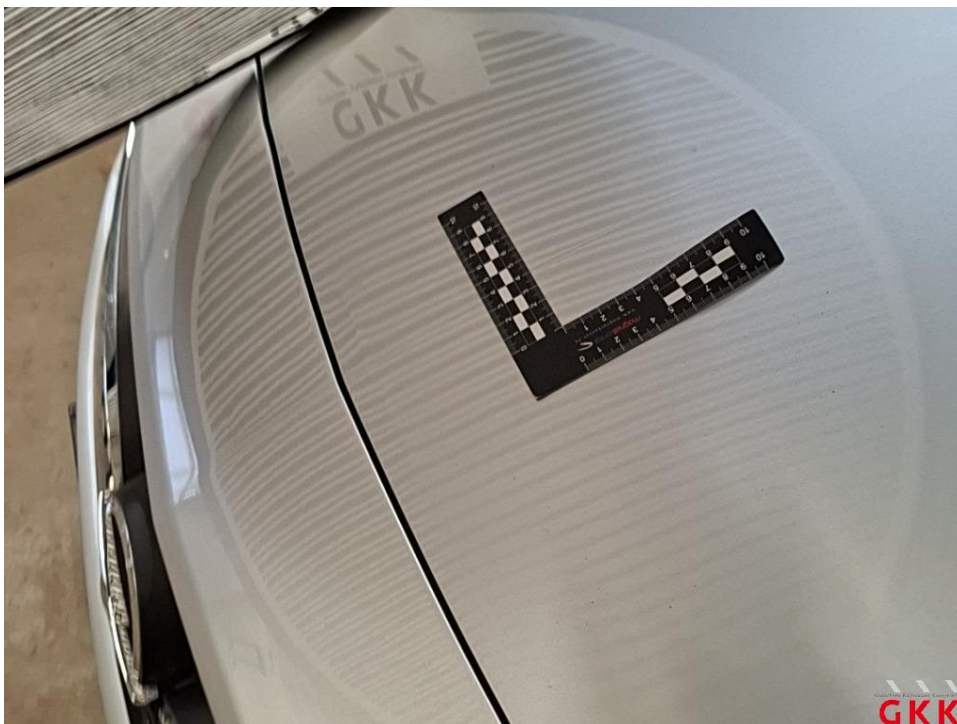
Bild 15 Motorhaube, beschädigt, instand setzen - lackieren

Front (Angaben ohne MwSt.)	Reparaturkosten	MW
Motorhaube, beschädigt, instand setzen - lackieren (Bild 15, Bild 16, Bild 17)	860,30 €	548,08 €
Seite rechts (Angaben ohne MwSt.)	Reparaturkosten	MW
Tür vorne rechts, verkratzt, lackieren (Bild 18, Bild 19)	775,00 €	465,00 €

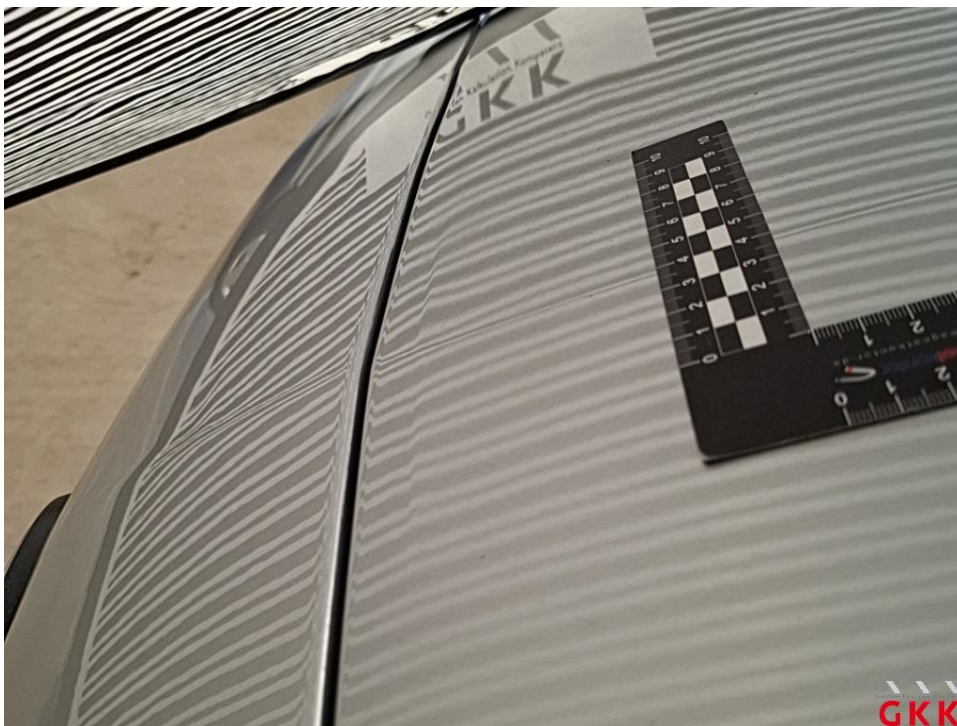
Bild 16 Motorhaube, beschädigt, instand setzen - lackieren

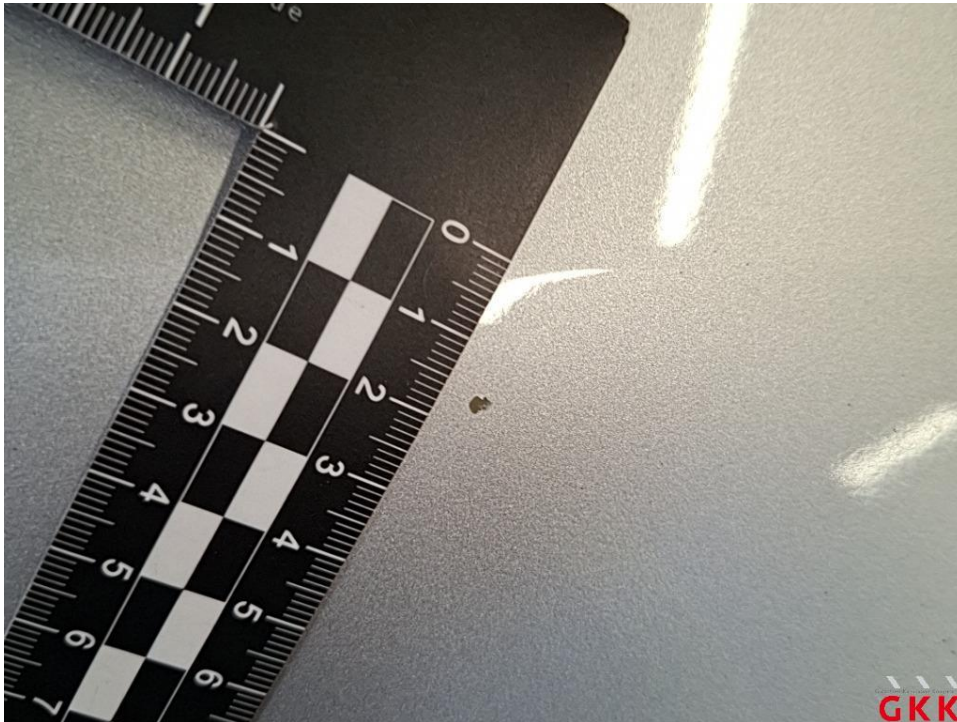
Bild 17 Motorhaube, beschädigt, instand setzen - lackieren

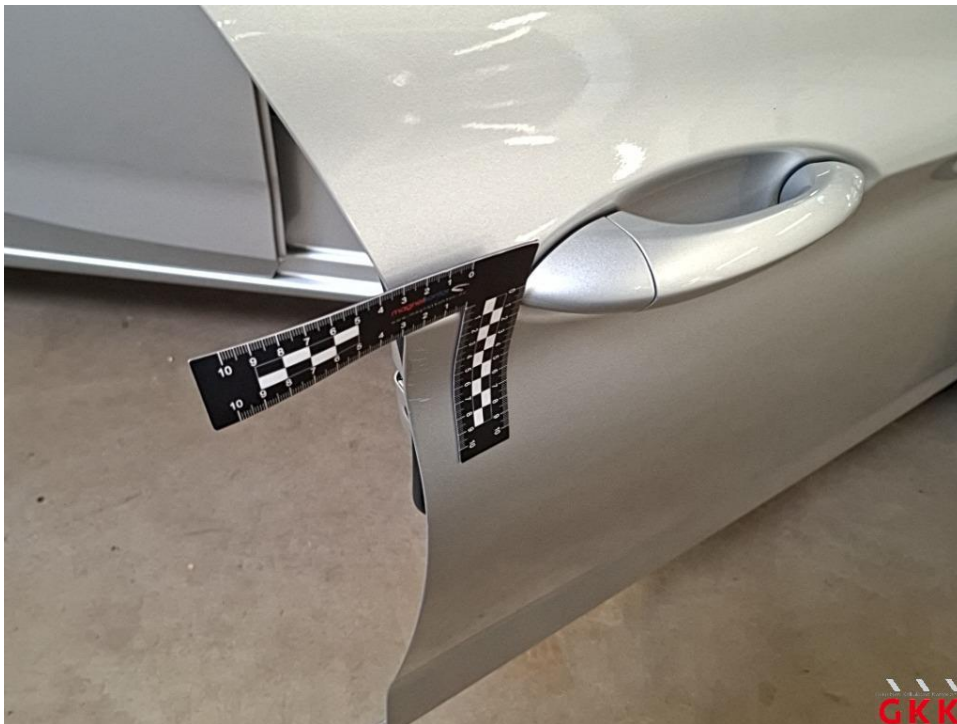
Bild 18 Tür vorne rechts, verkratzt, lackieren

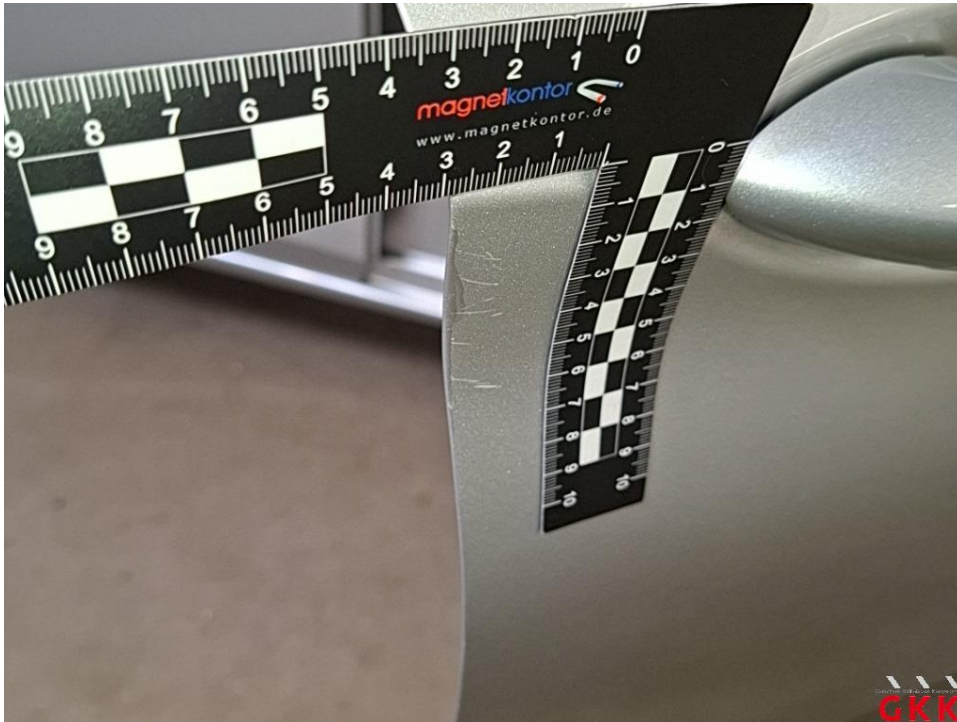
Bild 19 Tür vorne rechts, verkratzt, lackieren
