## BEWERTUNG

**WBA5K71020G296134**

| Modell | 5 Touring (F11)(2010->) |
| Untertyp | 535 d xDrive |

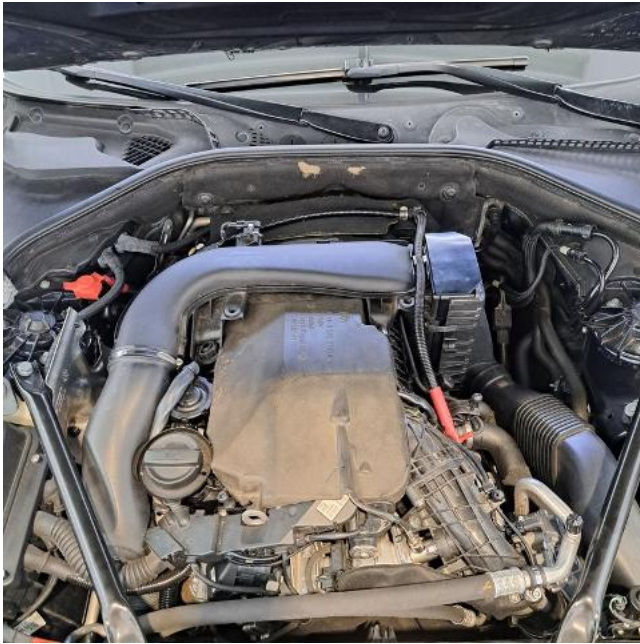
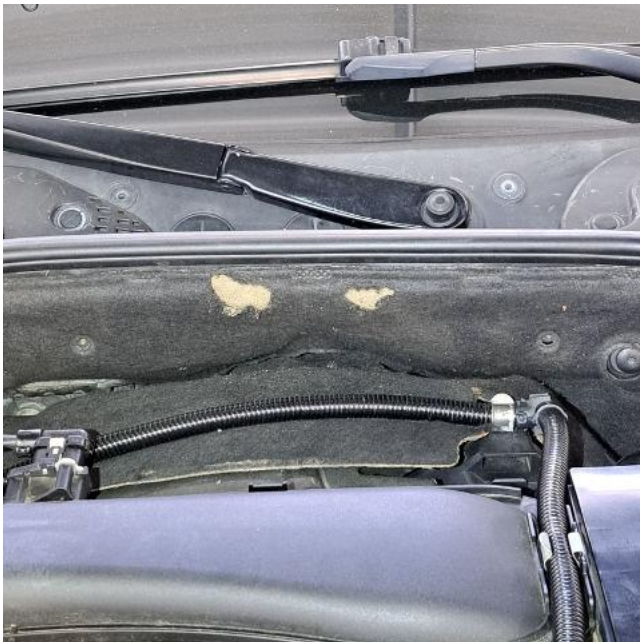
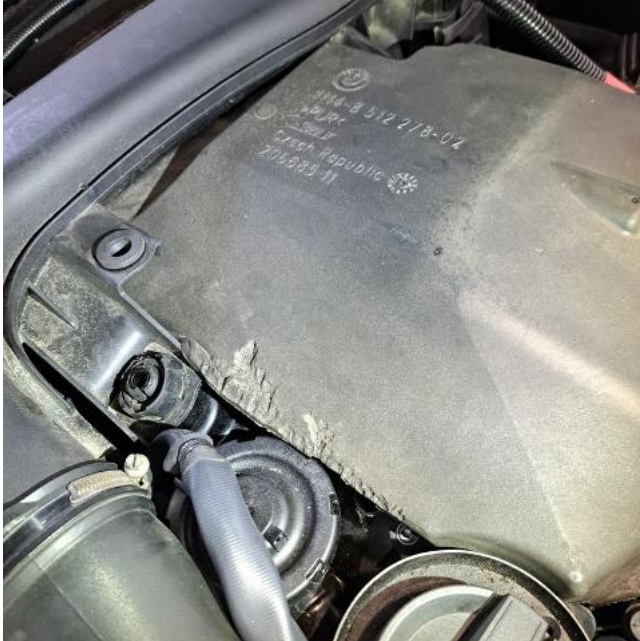
**Nr.: 1**

| NR. | BEZEICHNUNG | BESCHÄDIGUNGSART / REPARATUR |
|---|---|---|
| 1 | Motorraum | Marderschaden |

**Bauteil:** Motorraum

Marderschaden

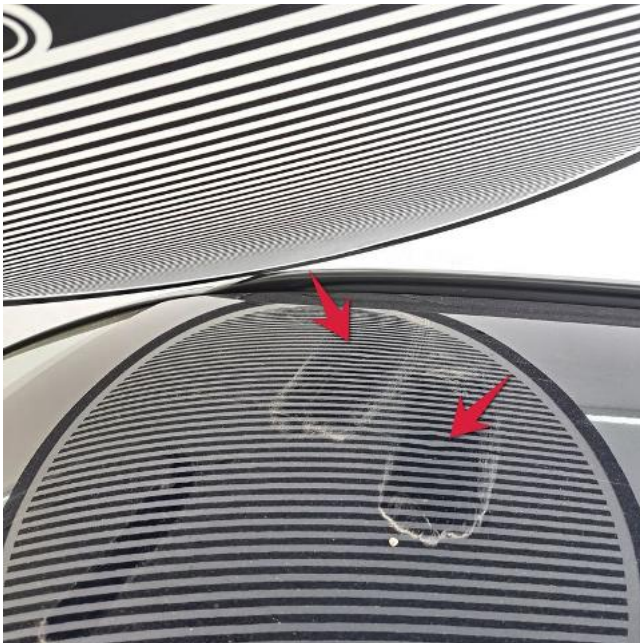
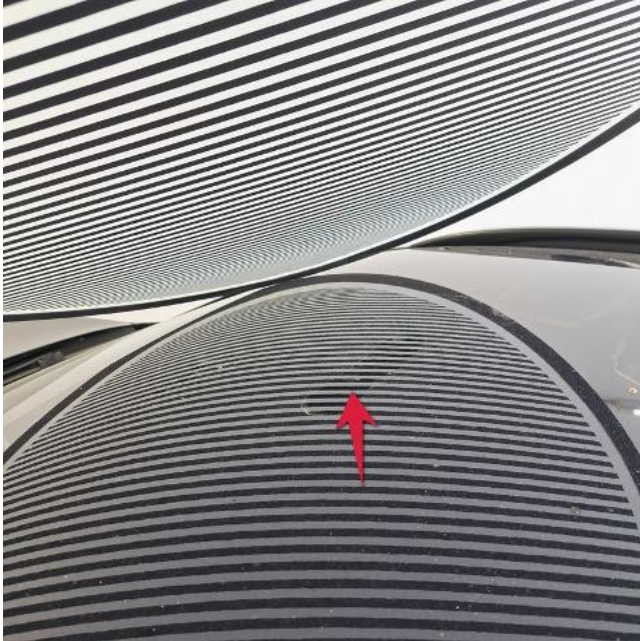
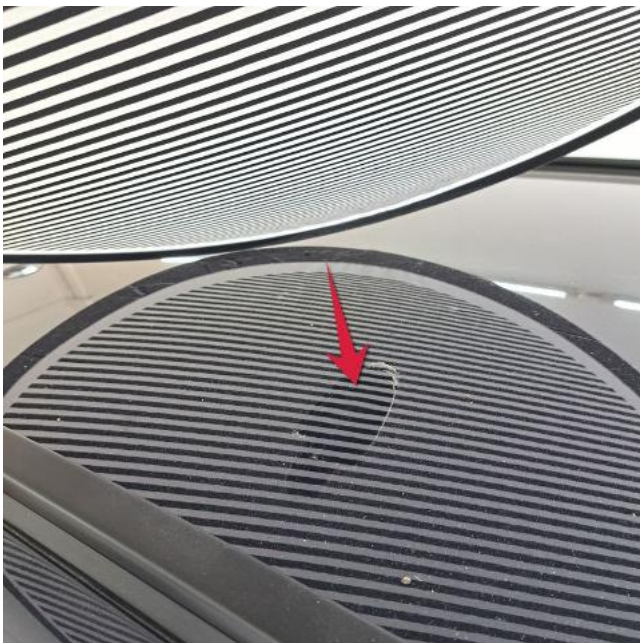
**Nr.: 2**

| NR. | BEZEICHNUNG | BESCHÄDIGUNGSART / REPARATUR |
|---|---|---|
| 2 | Dach | Dellen |

**Bauteil:** Dach

**Beschädigungsart:** Dellen

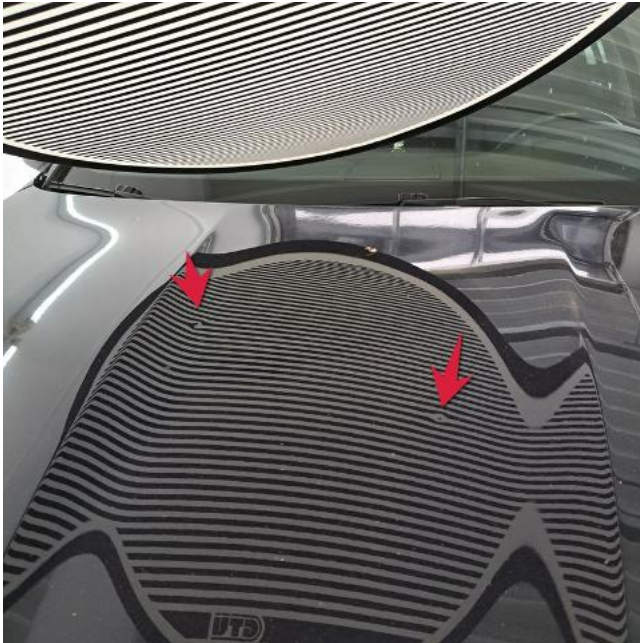
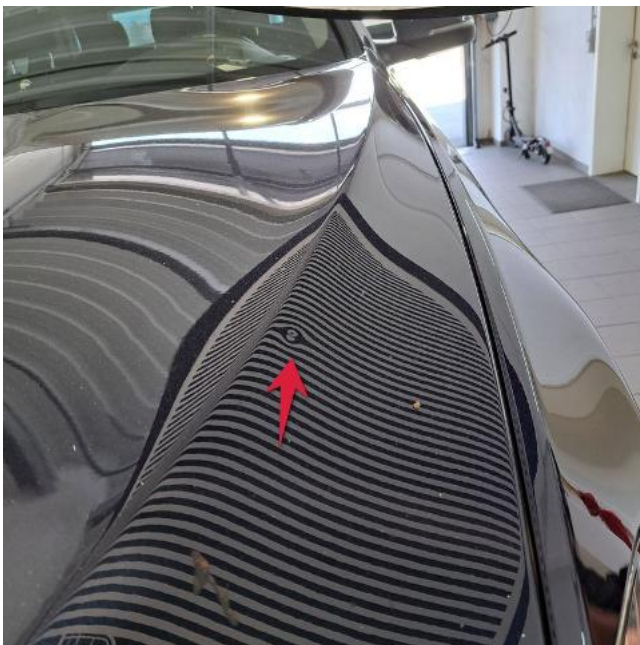
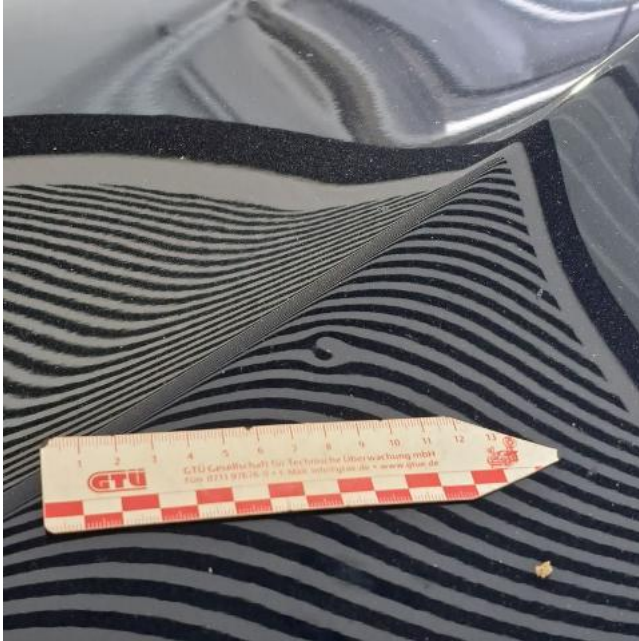
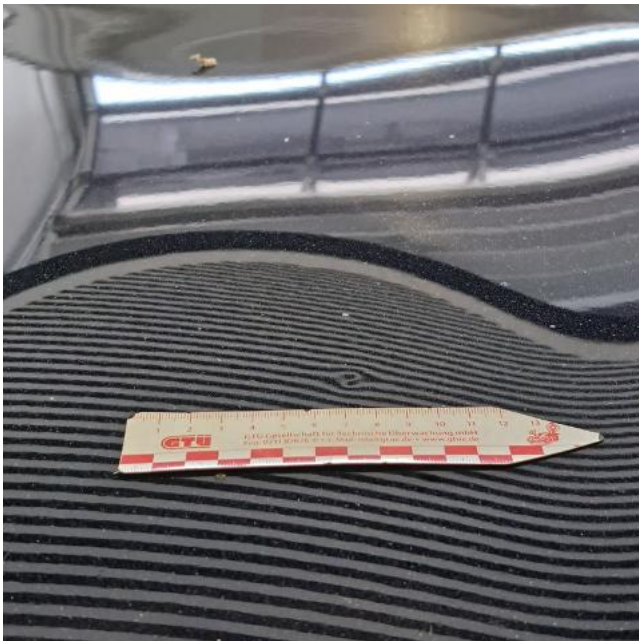
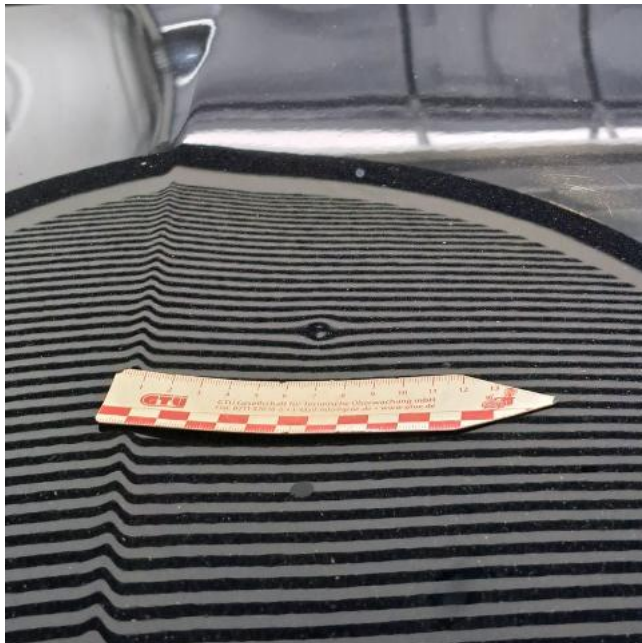
**Nr.: 3**

| NR. | BEZEICHNUNG | BESCHÄDIGUNGSART / REPARATUR |
|---|---|---|
| 3 | Motorhaube | Dellen |

**Bauteil:** Motorhaube

**Beschädigungsart:** Dellen

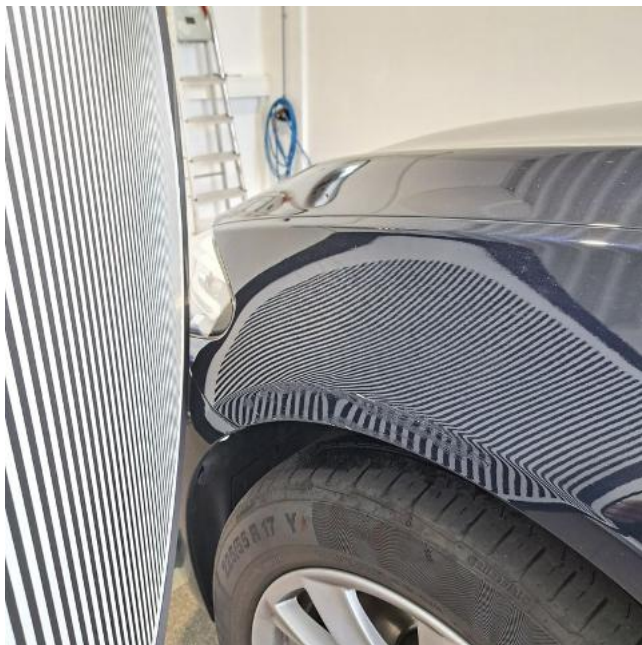
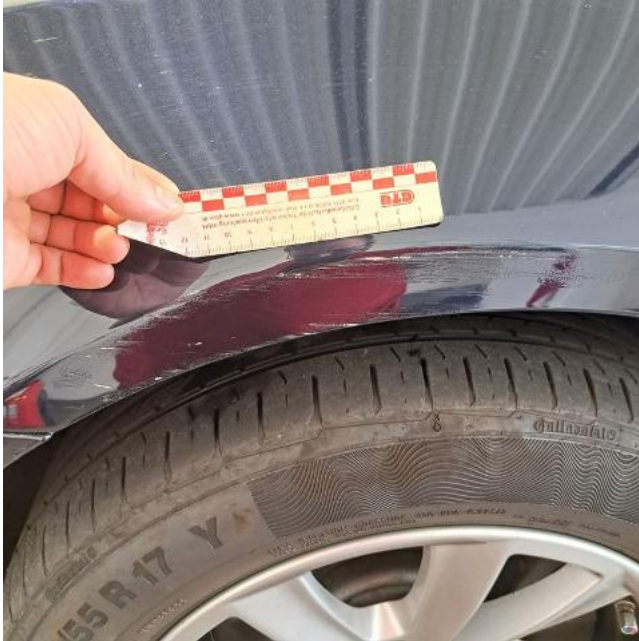
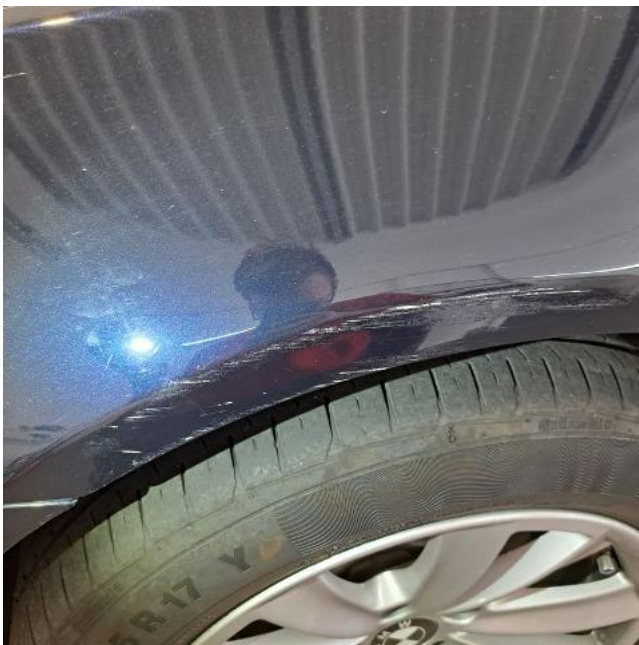
**Nr.: 4**

| NR. | BEZEICHNUNG | BESCHÄDIGUNGSART / REPARATUR |
|---|---|---|
| 4 | Kotflügel vorne links | Abschürfung/Verformt |

**Bauteil:** Kotflügel vorne links

Abschürfung/Verformt

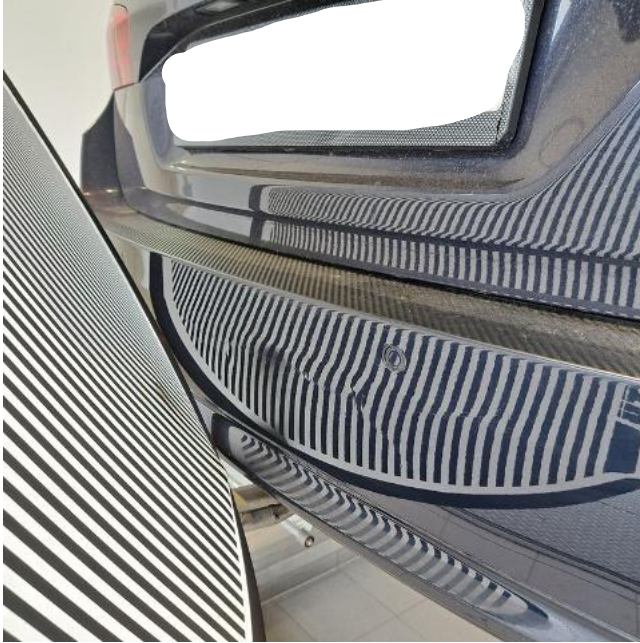
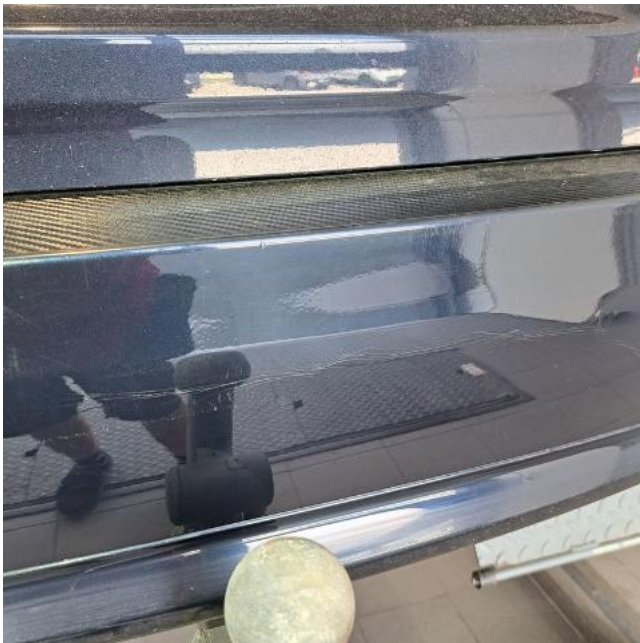
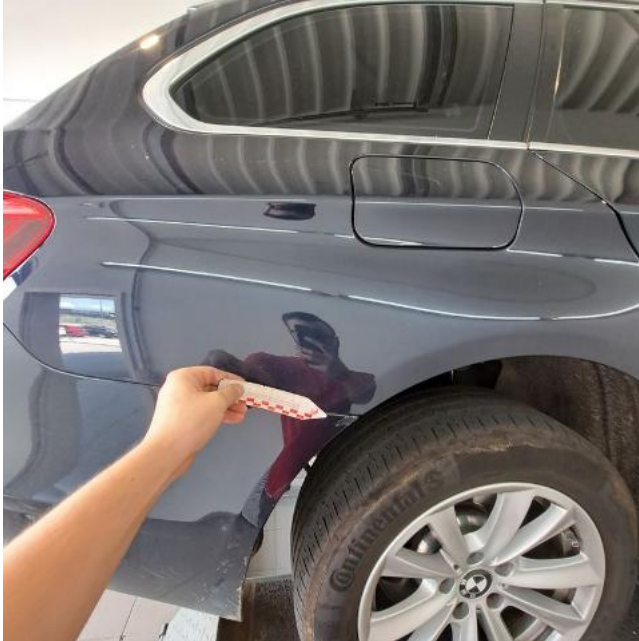
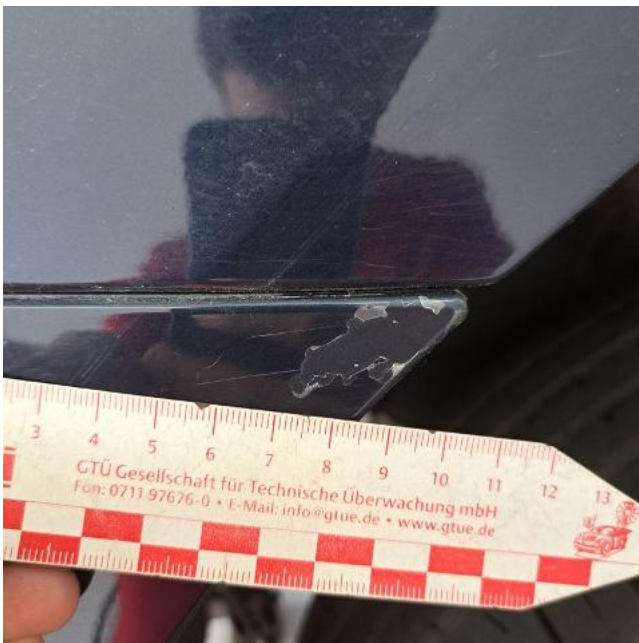
**Nr.: 5**

| NR. | BEZEICHNUNG | BESCHÄDIGUNGSART / REPARATUR |
|---|---|---|
| 5 | Stoßfänger hinten | Verformt/Lackabplatzung |

**Bauteil:** Stoßfänger hinten

Verformt/Lackabplatzung

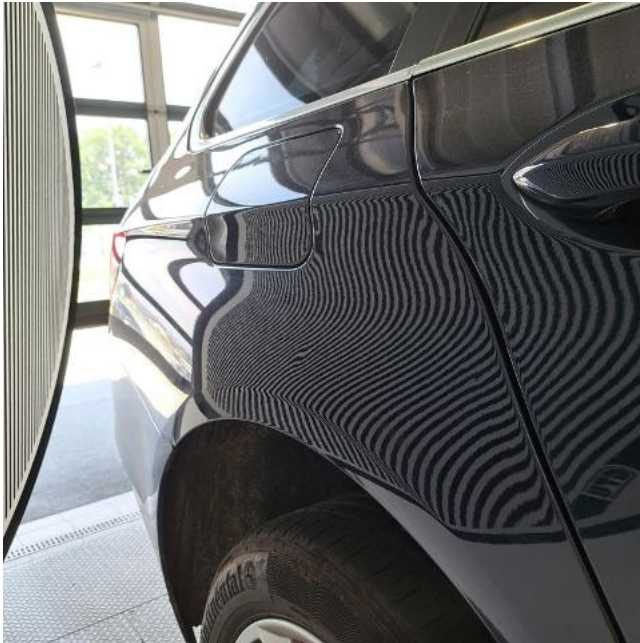
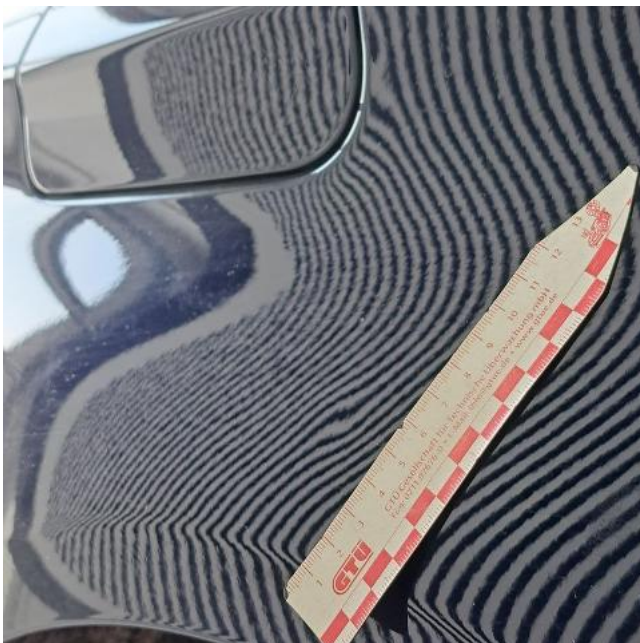
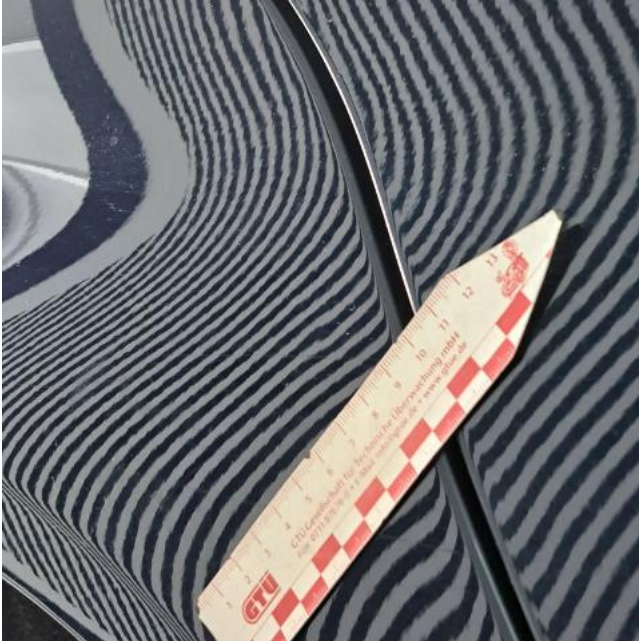
**Nr.: 6**

| NR. | BEZEICHNUNG | BESCHÄDIGUNGSART / REPARATUR |
|---|---|---|
| 6 | Seitenwand hinten rechts | Dellen |

**Bauteil:** Seitenwand hinten  
rechts

**Beschädigungsart:** Dellen

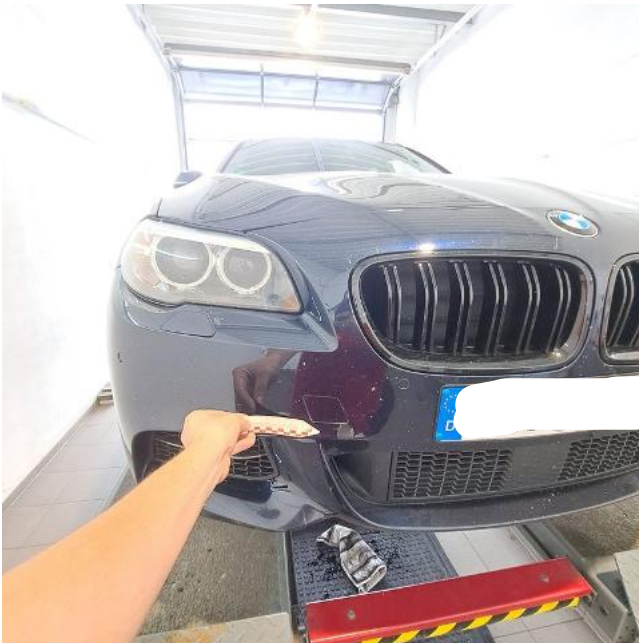
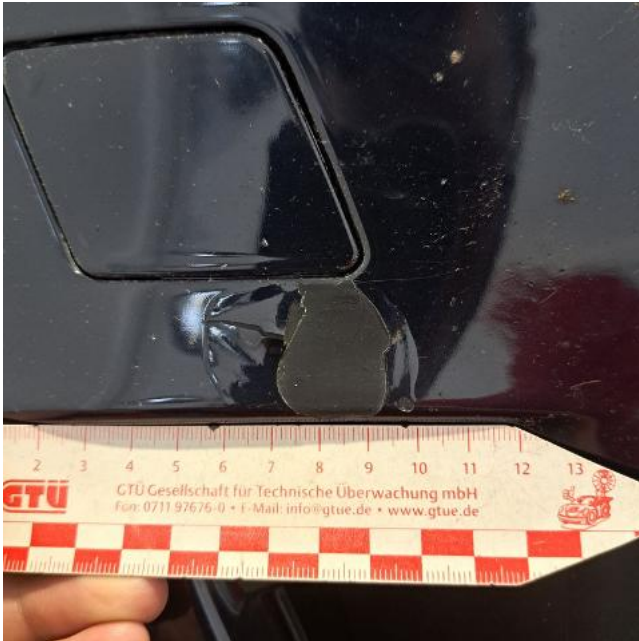
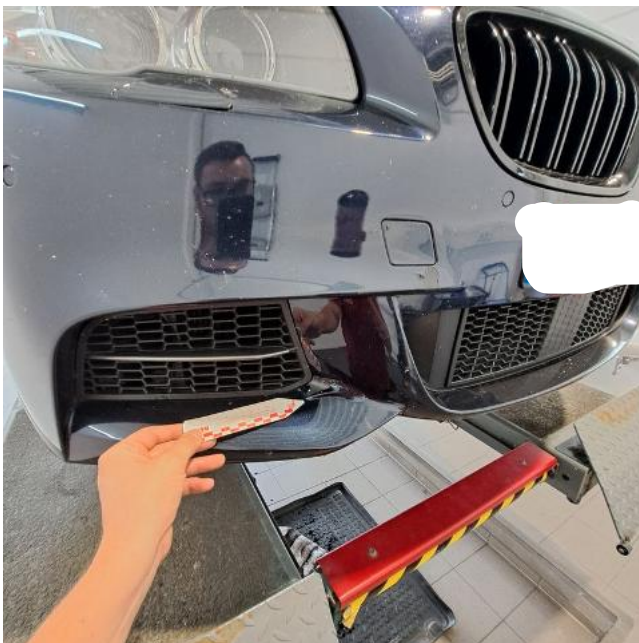
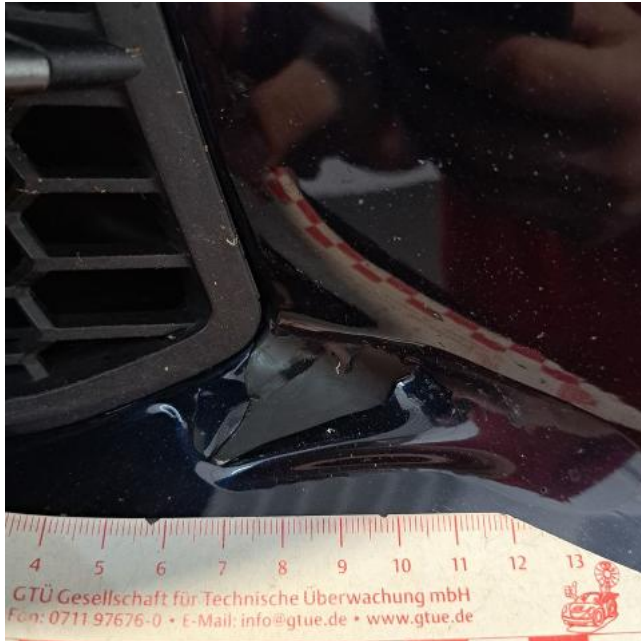
**Nr.: 7**

| NR. | BEZEICHNUNG | BESCHÄDIGUNGSART / REPARATUR |
|---|---|---|
| 7 | Stoßfänger vorne | Lackabplatzung |

**Bauteil:** Stoßfänger vorne

Lackabplatzung

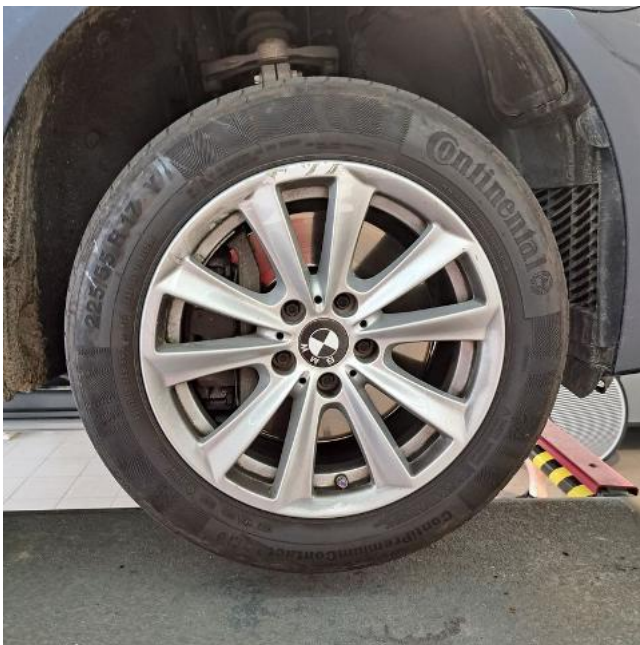
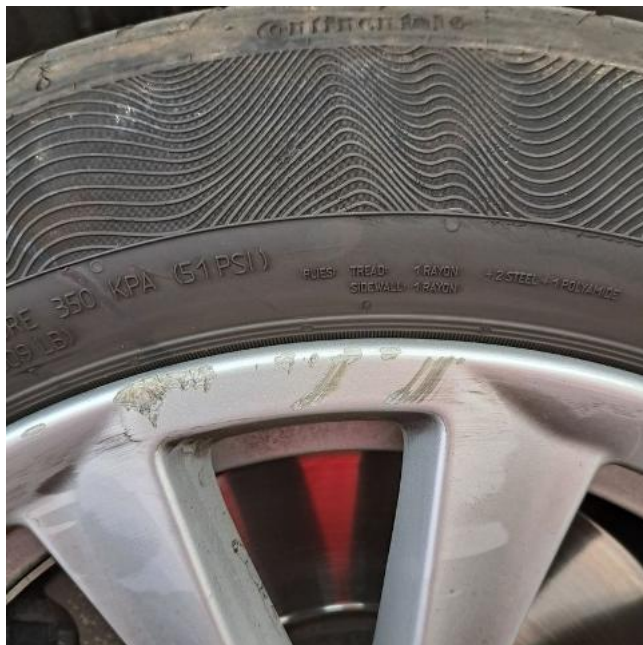
**Nr.: 8**

| NR. | BEZEICHNUNG | BESCHÄDIGUNGSART / REPARATUR |
|---|---|---|
| 8 | Rad vorne rechts / Felge | Abschürfung |

**Bauteil:** Rad vorne rechts /  
Felge

**Beschädigungsart:**  
Abschürfung

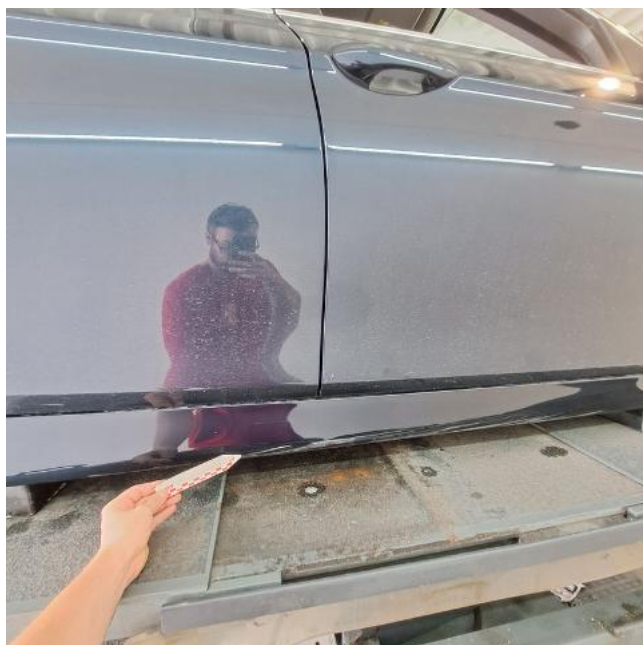
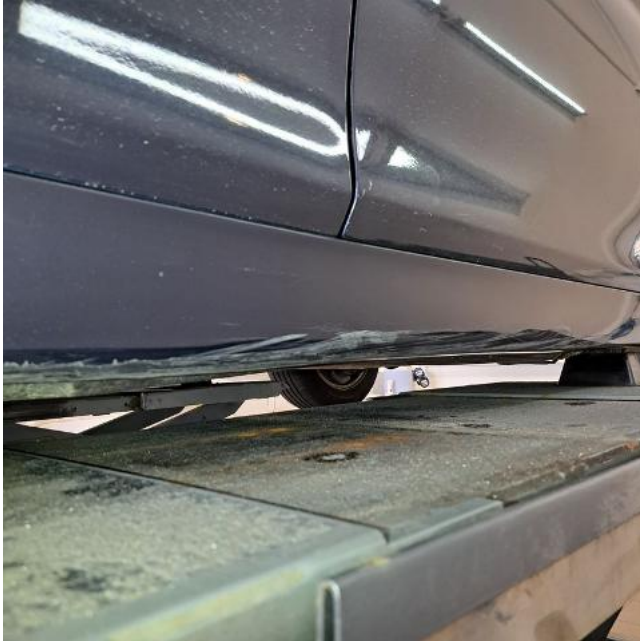
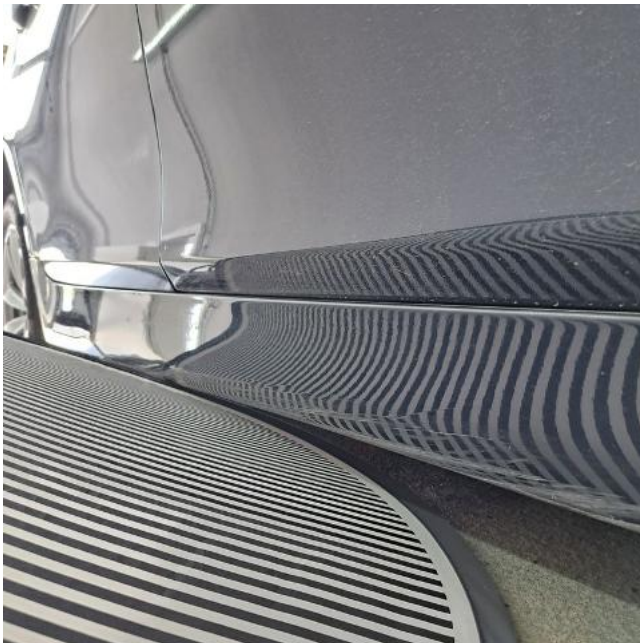
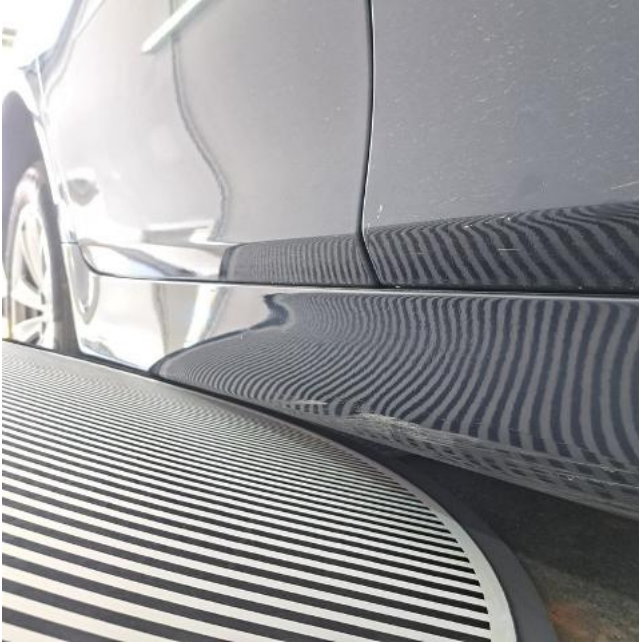
**Nr.: 9**

| NR. | BEZEICHNUNG | BESCHÄDIGUNGSART / REPARATUR |
|---|---|---|
| 9 | Schweller rechts / Verkleidung | Verformt |

**Bauteil:** Schweller rechts /  
Verkleidung

**Beschädigungsart:** Verformt

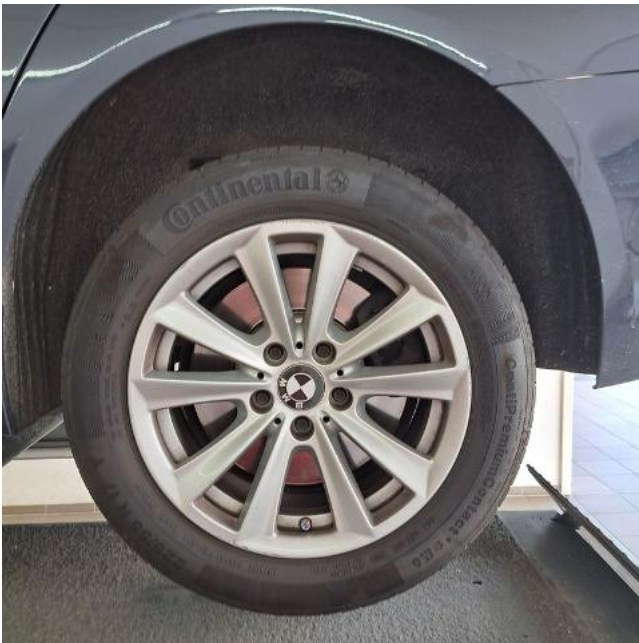
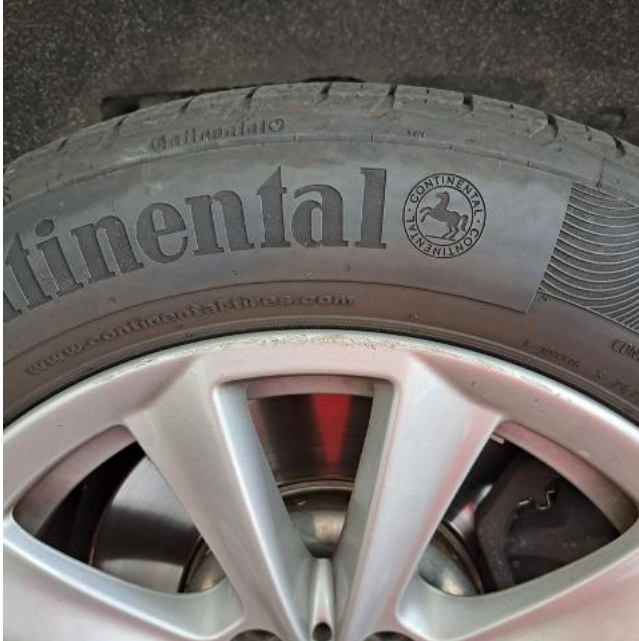
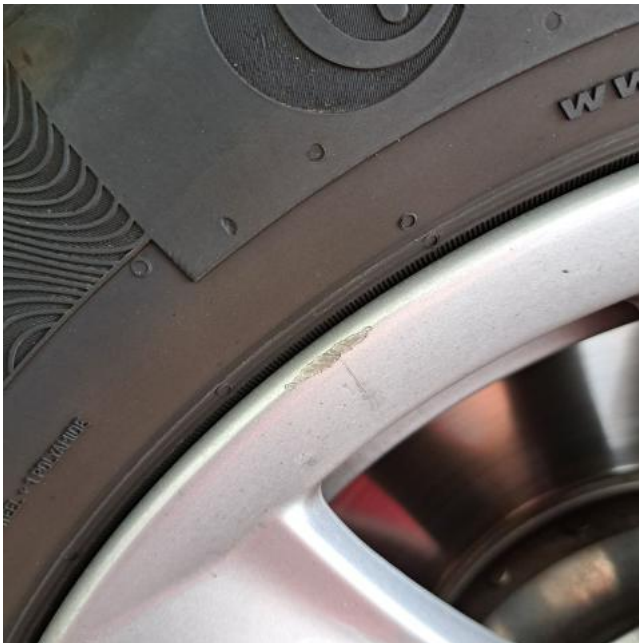
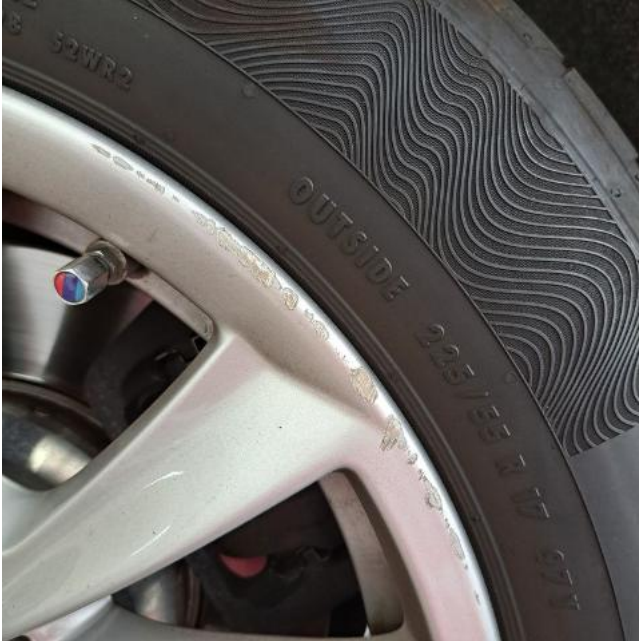
**Nr.: 10**

| NR. | BEZEICHNUNG | BESCHÄDIGUNGSART / REPARATUR |
|---|---|---|
| 10 | Rad hinten links / Felge | Abschürfung |

**Bauteil:** Rad hinten links / Felge

Abschürfung

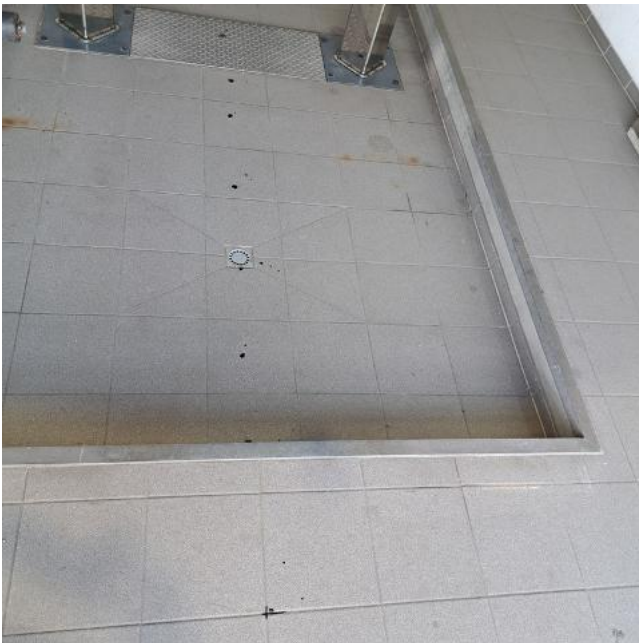
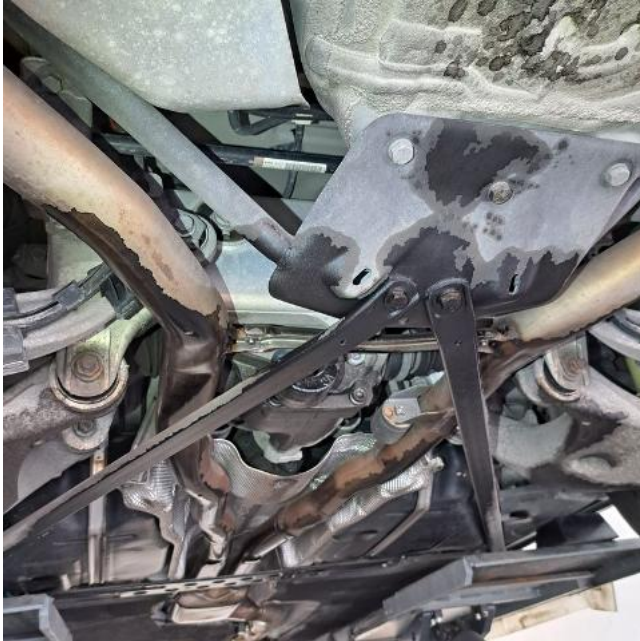
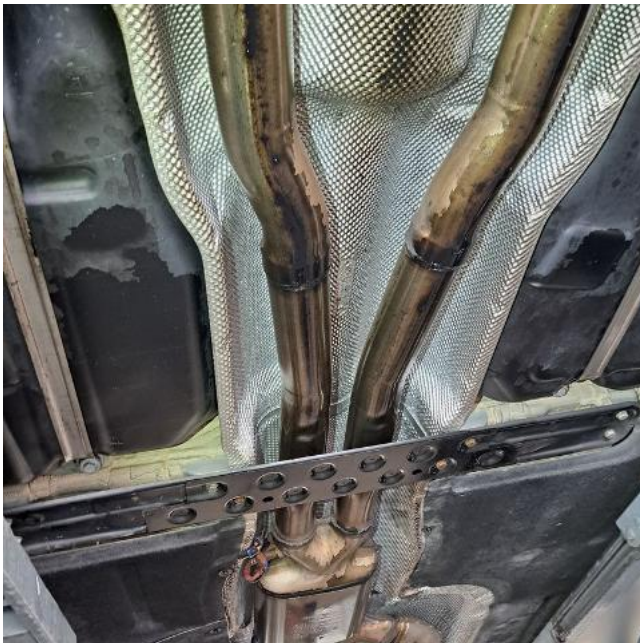
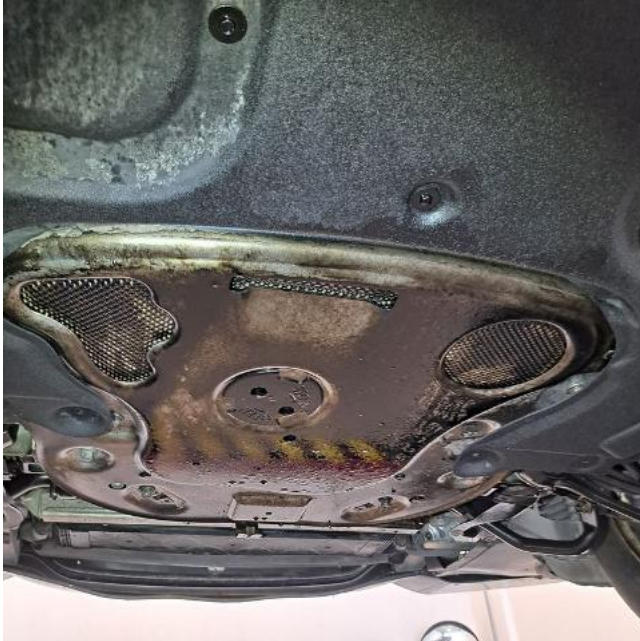
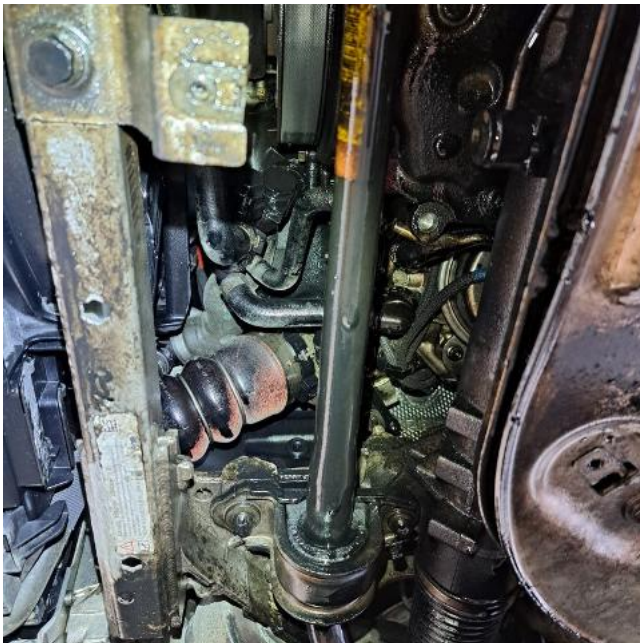
**Nr.: 11**

| NR. | BEZEICHNUNG | BESCHÄDIGUNGSART / REPARATUR |
|---|---|---|
| 11 | Antriebsstrang | Starker Ölverlust, Folgeschäden möglich |

**Bauteil:** Antriebsstrang

**Beschädigungsart:** Starker  
Ölverlust, Folgeschäden  
möglich

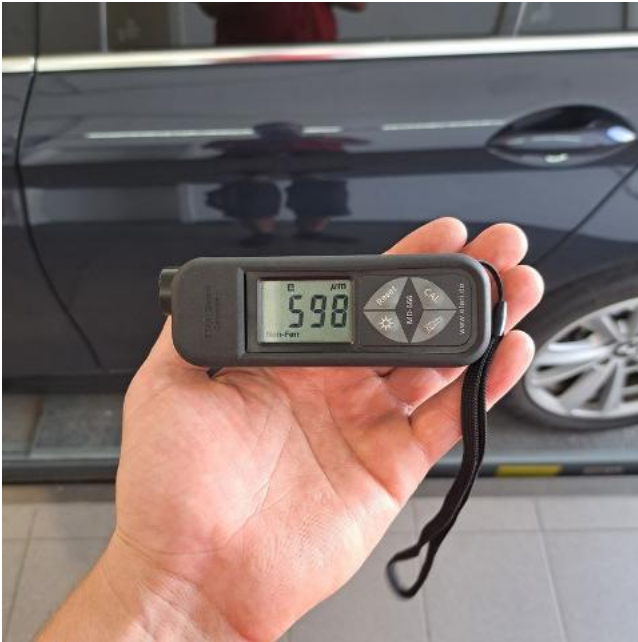
Bild 63

Lackwert Gesamtkarosserie: von 90,00 µm bis 130,00 µm  
 Untersuchungsergebnis: Das Fahrzeug wurde in seinen Lackwerten über die gesamte Karosserie untersucht. Folgende Lackwerte zeigen in Ihrer Wertigkeit bedenkliche Werte eines reparierten Vorschadens auf.

| POSITION | DICKE | BESCHREIBUNG |
|---|---|---|
| Tür hinten links | 598,00 µm | |

Tür hinten links: 598µm

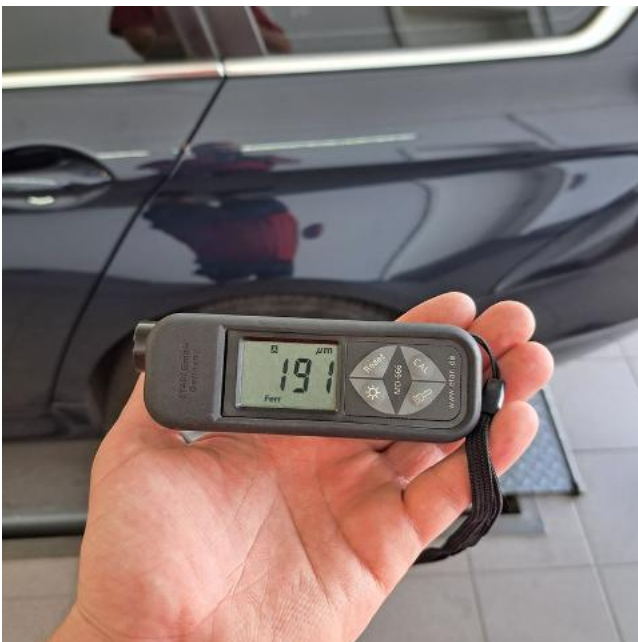
Bild 64

| POSITION | DICKE | BESCHREIBUNG |
|---|---|---|
| Seitenwand hinten links | 191,00 µm | Es sind Spuren einer Nachlackierung erkennbar. |

Seitenwand hinten links: 191µm
