Zustandsbericht

Protokollnummer: 44634977
Auftrags-Nr / Referenz: 25561294
Besichtigungsdatum: 17.03.2026

Hersteller / Modell	Volvo XC40 Recharge 69 kWh Single Motor Ultimate		
Kennzeichen	K-CB 149E	Fahrgestellnummer	YV1XZEFV8P2038010
Erstzulassung	02.02.2023	Laufleistung (abgelesen)	41.116 km
HSN/TSN	9101 / BUN 00002	Kraftstoffart / Zylinder	Elektro / 0
Fahrzeugart	Geländewagen	Antriebsart	Frontantrieb
Schadstoffklasse	2017/1151;WLTP;reine Elektrofz	Getriebe / Anzahl Gänge	Direktantrieb
Farbe	Schwarz Uni	Besichtigungszustand	ausreichend
Leistung / Hubraum	80 kW / 0 ccm	Nächste HU	09/2027
Wartungsheft / Nachweis	vorhanden / vollständig	Restlauf bis Service	294 Tag(e)
Letzte Wartung	01/2025 bei 23.238 km	Polsterart	Stoff
Vorschaden	Keine Feststellbar	Polsterfarbe	Schwarz
Nachlackierung	Keine Feststellbar	zul. Gesamtgewicht	2.480 kg
Dokumente	ZB vorhanden	Anzahl Halter	unbekannt
Schlüssel soll/ist	2/2	Anzahl Sitze / Türen	5 / 5
Vertragsnummer	35003729	Re-Import	Nein

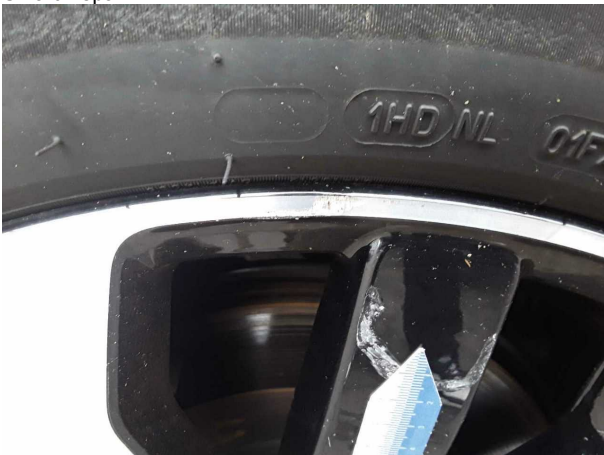
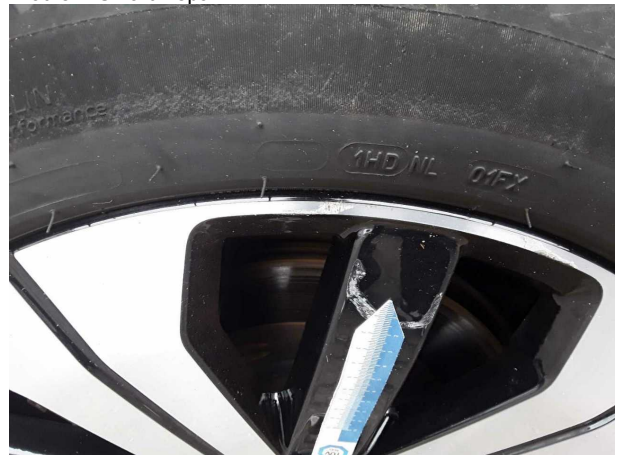
Beschädigung #2: Rad/Reifen: Leichtmetallfelge hinten rechts - Kratzer - erneuern

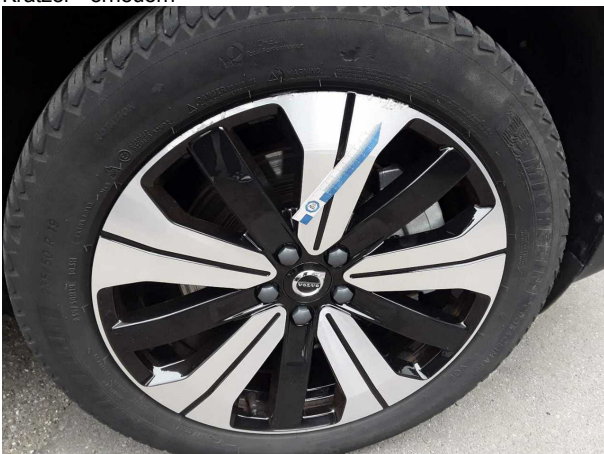
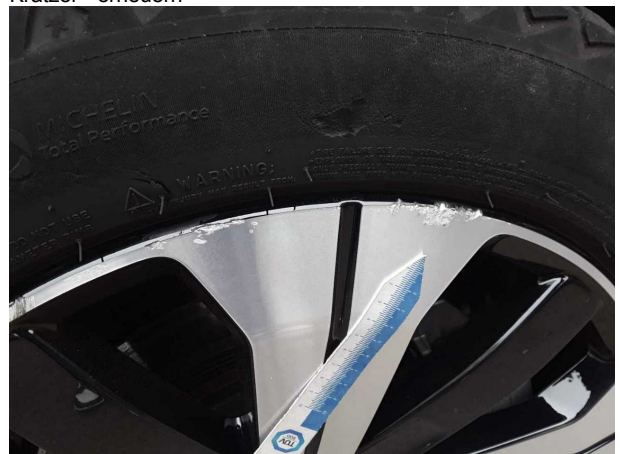
Beschädigung #3: Rad/Reifen: Leichtmetallfelge vorn rechts - Kratzer - erneuern

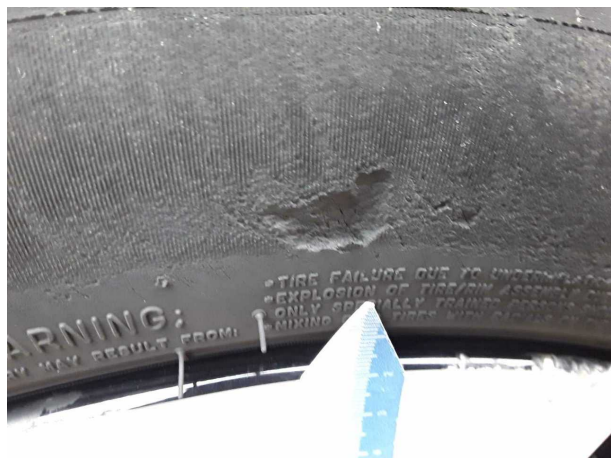
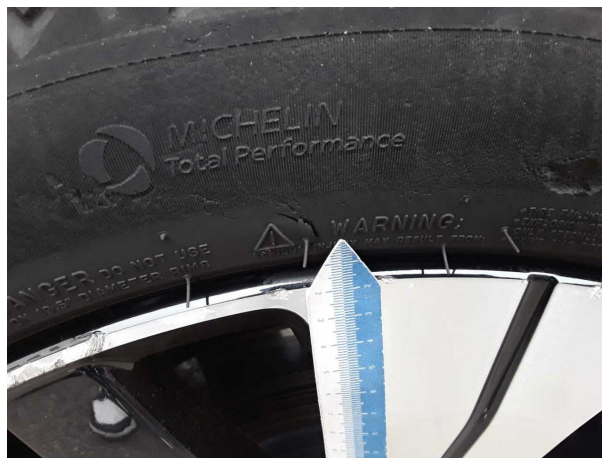
Achse	Reifengröße	Reifentyp	Hersteller	Profiltiefe	Verkehrstauglichkeit
1	215/55 R18 95H	Ganzjahresreifen auf Leichtmetall	Michelin	3mm / 3mm	n.i.O.
2	215/55 R18 95H	Ganzjahresreifen auf Leichtmetall	Michelin	4mm / 4mm	i.O.

Beschädigung #4: Rad/Reifen: Reifen vorn (beschädigt) - verschliss...
- erneuern

Beschädigung #4: Rad/Reifen: Reifen vorn (beschädigt) -
verschlissen - erneuern
