Fahrzeug: **MERCEDES GLE GLE 350 e 4MATIC Sports Utility Vehicle 5-türig 1991 ccm 333 PS / 245 KW Elektrisch Automatik**

Amtliches Kennzeichen:	HD -NP 0981E	Fahrgestell-Nummer:	W1N1671541A557938
Vertrags-Nummer:	95696079	Erstzulassung:	03.12.2021
Internes KZ:	15025625	Kilometer-Stand:	0

Zustandsbericht

Inspection date: 18 May 2026
Protocol number: 45497876

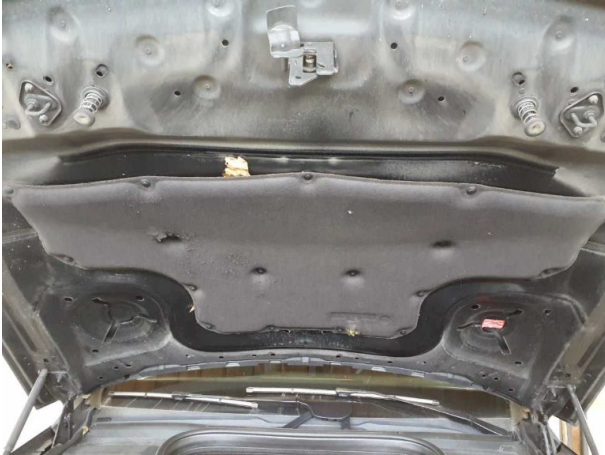
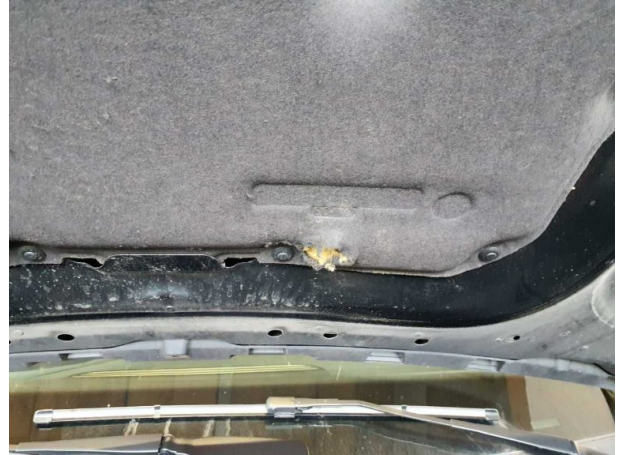
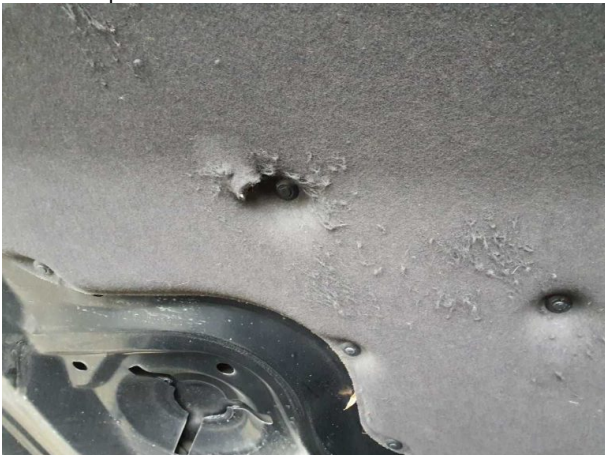
Damage #2: Bonnet: Insulation lining - Damage caused by marten... rodent - Replace

Damage #2: Bonnet: Insulation lining - Damage caused by marten / rodent - Replace

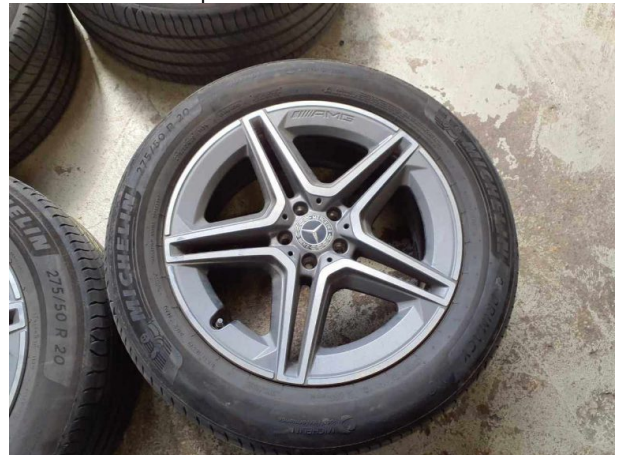
Damage #3: 2nd wheel set: 1 tyre - Leaking - Replace

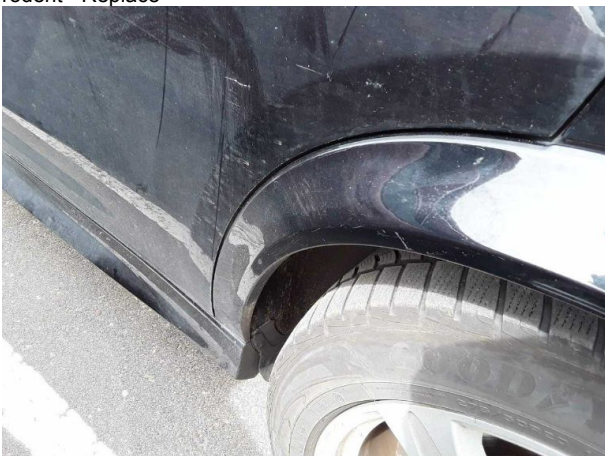
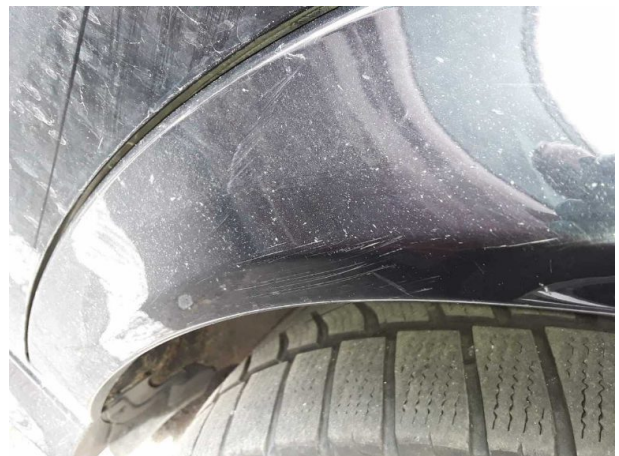
Damage #4: Side panel - rear left side: Wheel arch - Scratched - Paint

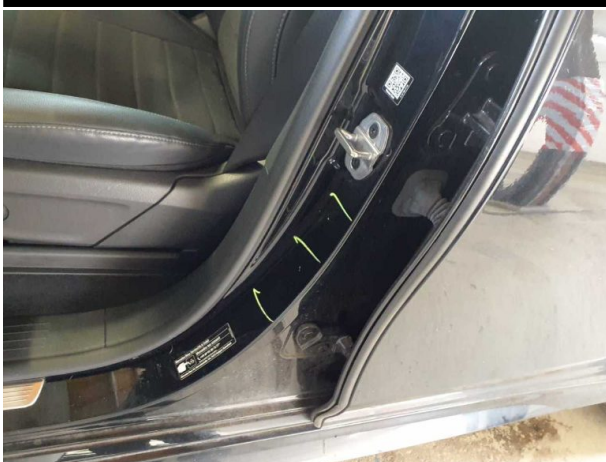
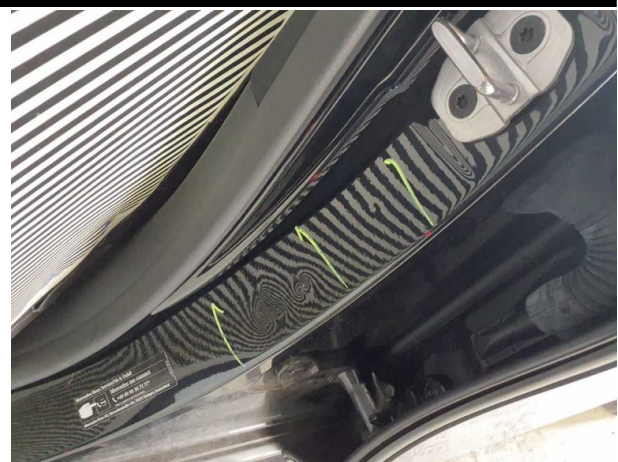
Damage #5: Side panel - rear left side: Sill - dent(s) - Repair and paint

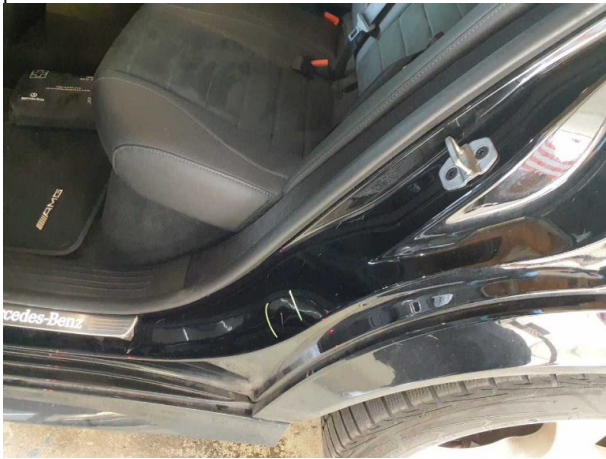
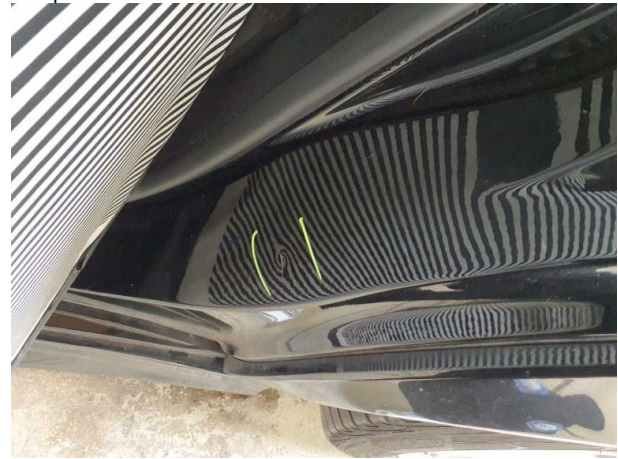
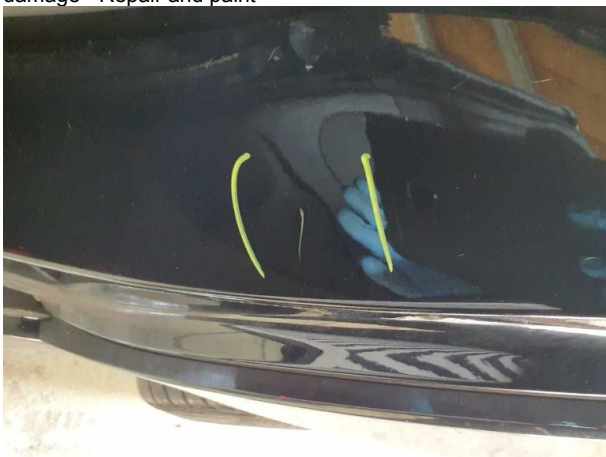
Damage #6: Side panel - rear left side: Sill - Dent / paintcoat damage - Repair and paint

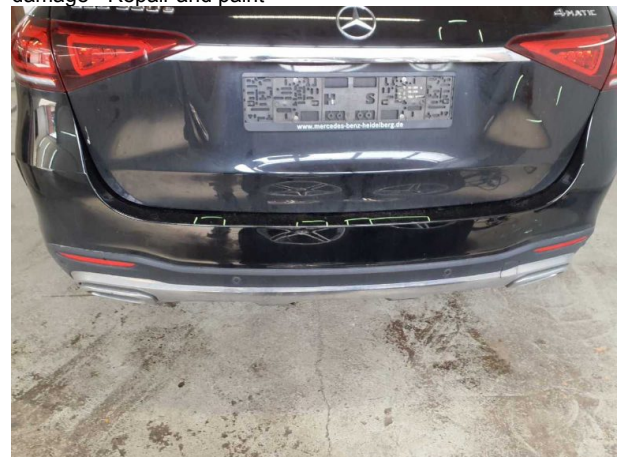
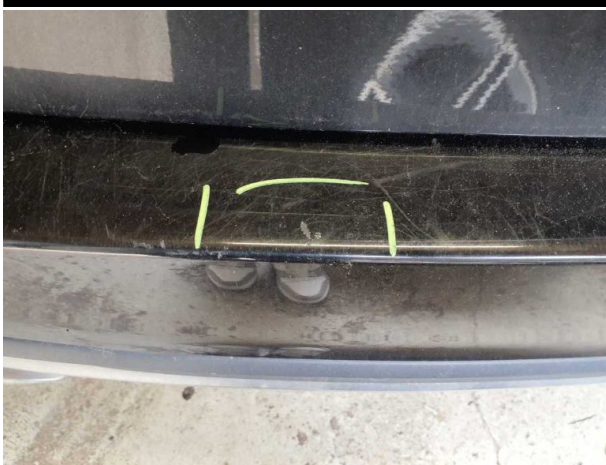
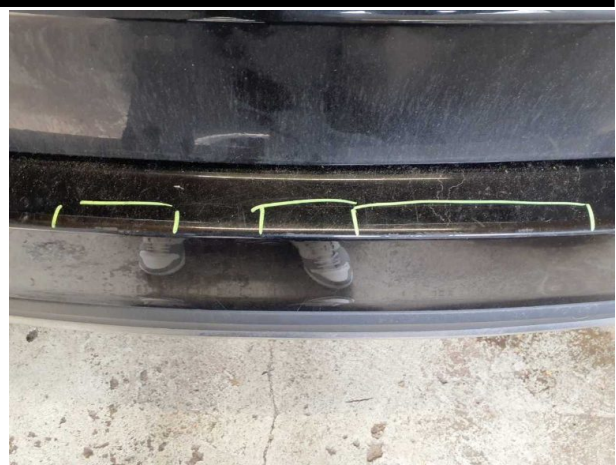
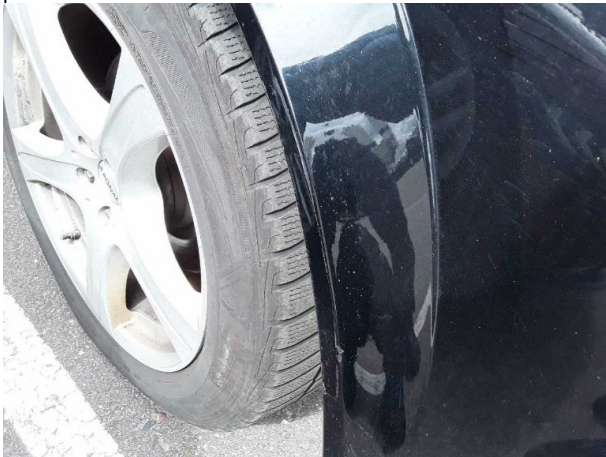
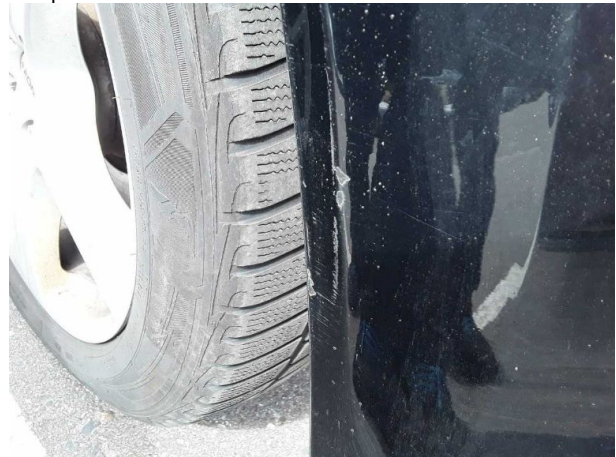
Damage #7: Rear bumper: Rear bumper - Scratched - Repair and paint

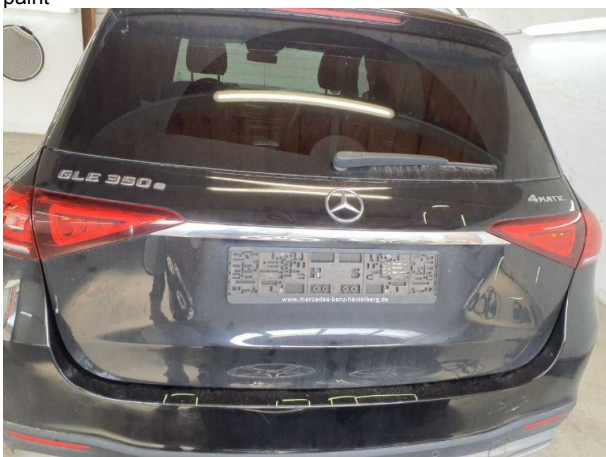
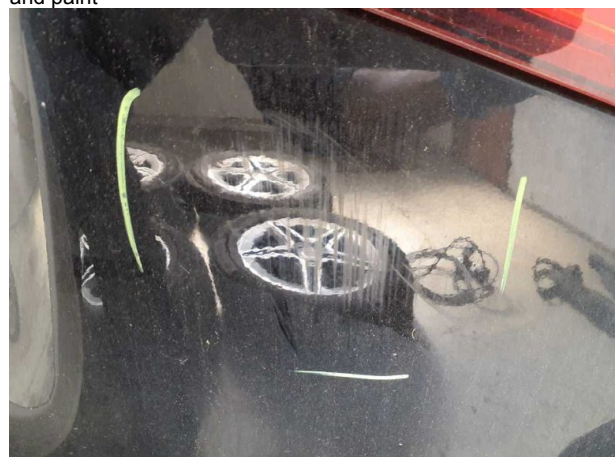
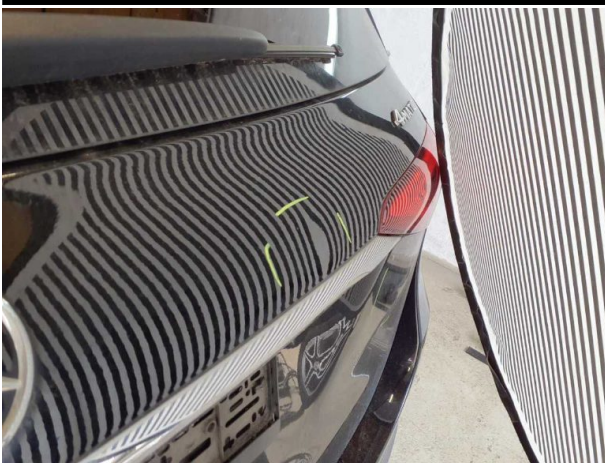
Damage #8: Boot lid / rear door: Boot lid - Dent / paintcoat damage - Repair and paint

Damage #8: Boot lid / rear door: Boot lid - Dent / paintcoat damage
- Repair and paint

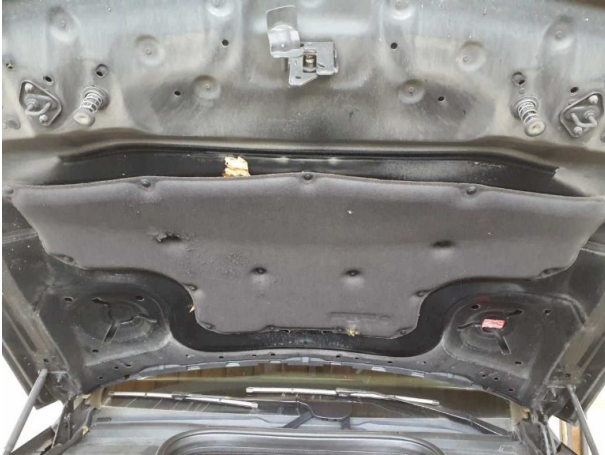
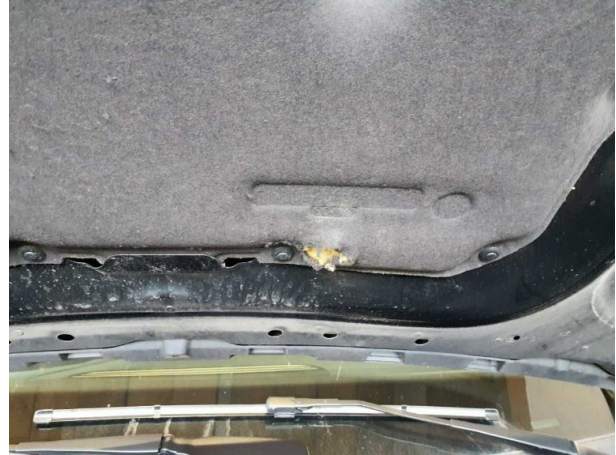
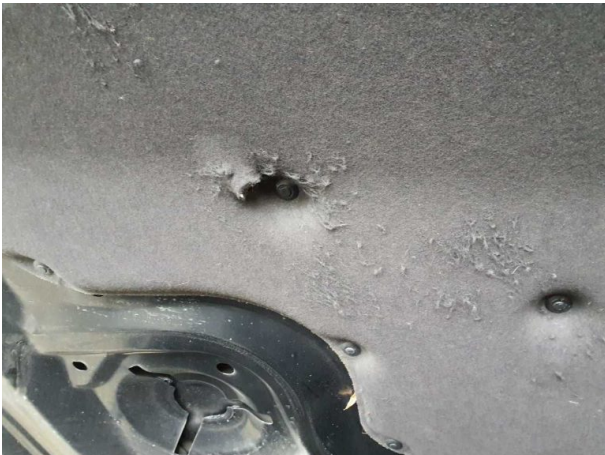
Beschädigung #2: Motorhaube: Dämmmatte - Marderschaden - erneuern

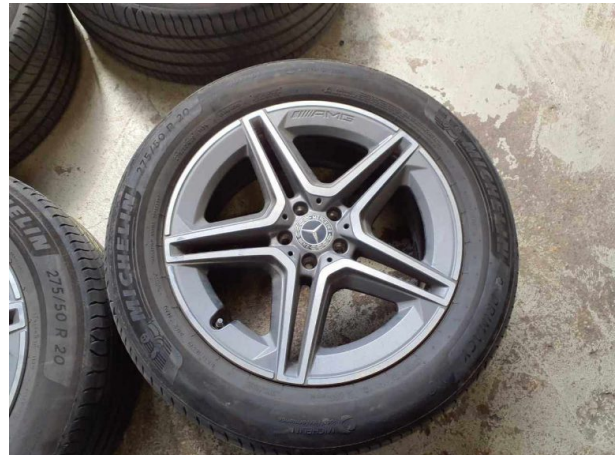
Beschädigung #3: 2.Radsatz: 1 Reifen - undicht - erneuern

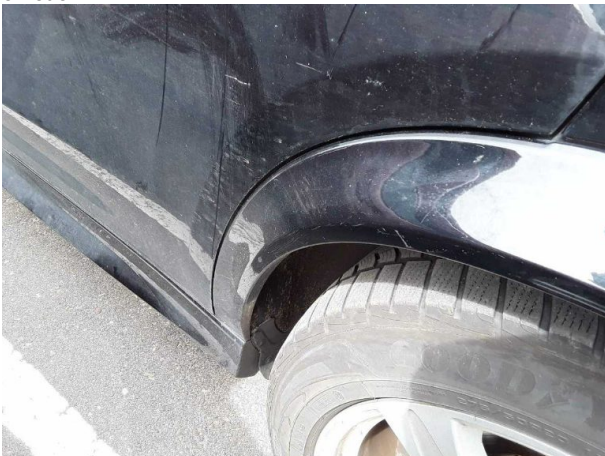
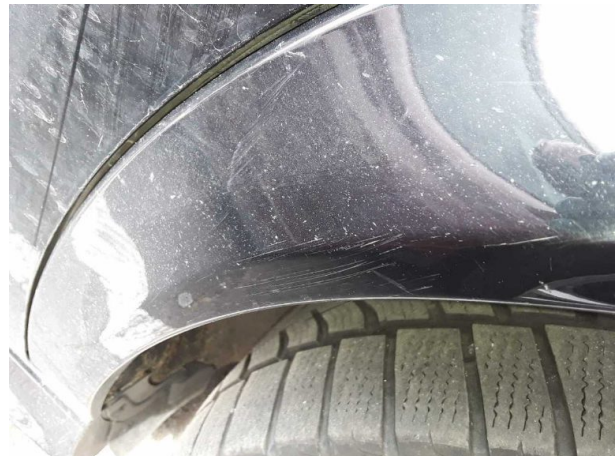
Beschädigung #4: Seitenwand links: Radlauf - verkratzt / verschürft - lackieren

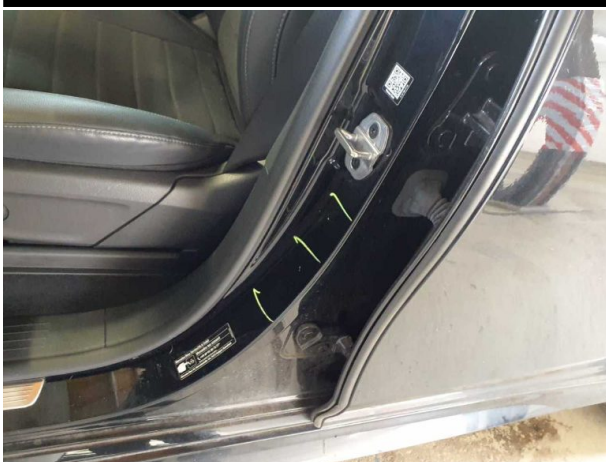
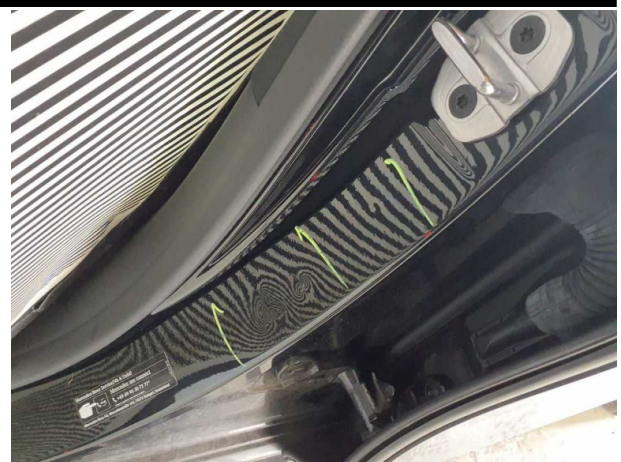
Beschädigung #5: Seitenwand links: Einstieg - Delle(n) - instandsetzen und lackieren

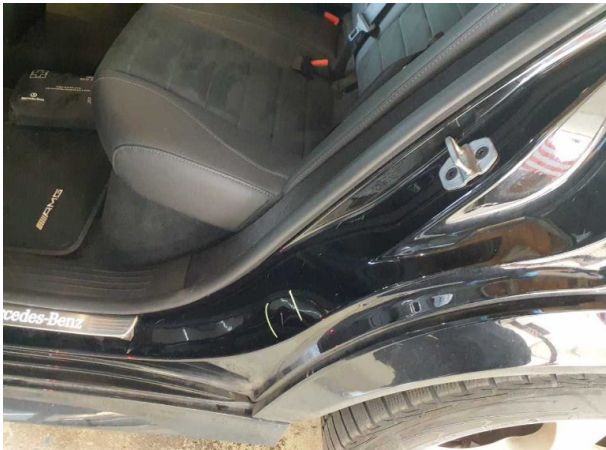
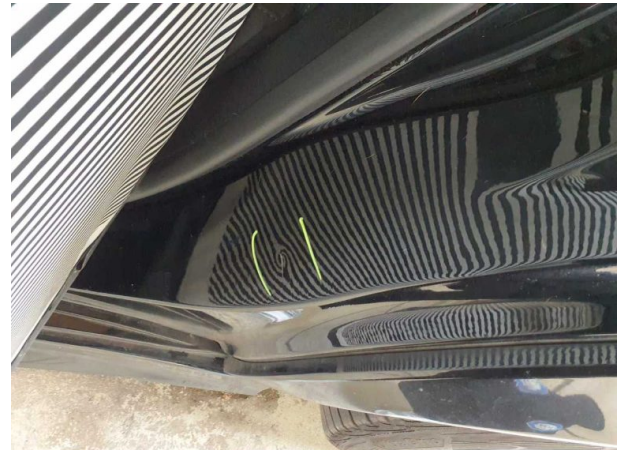
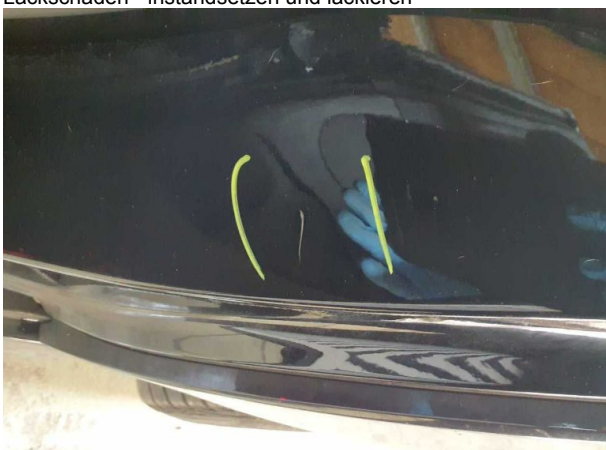
Beschädigung #6: Seitenwand links: Einstieg - Delle / Lackschaden - instandsetzen und lackieren

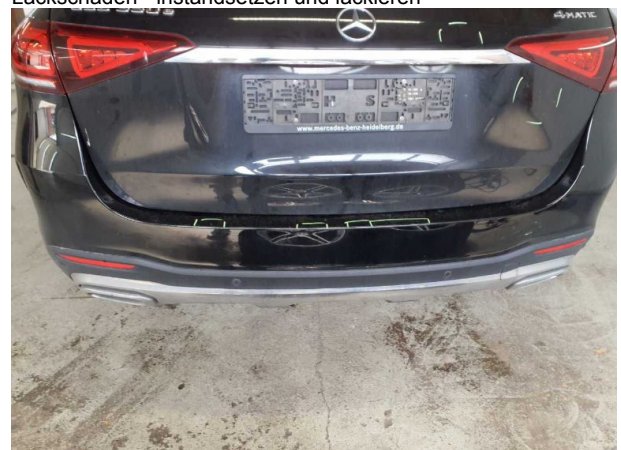
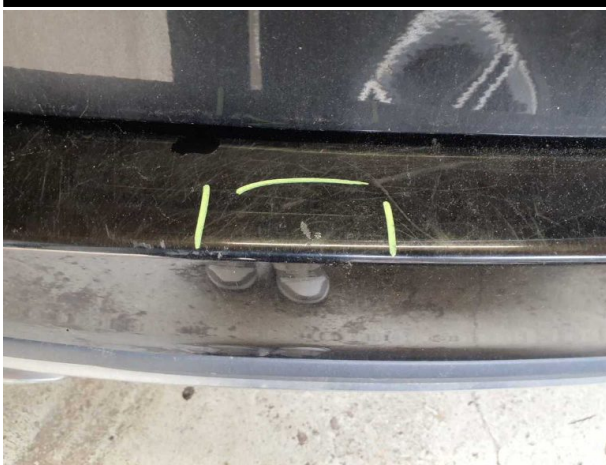
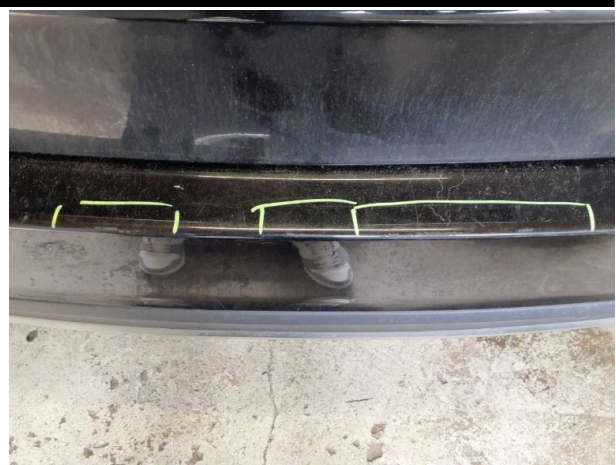
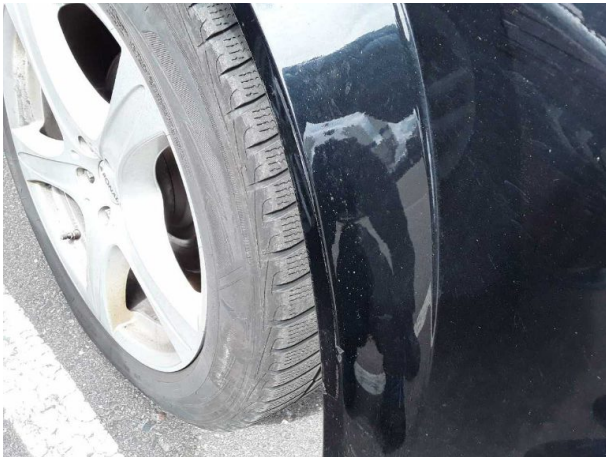
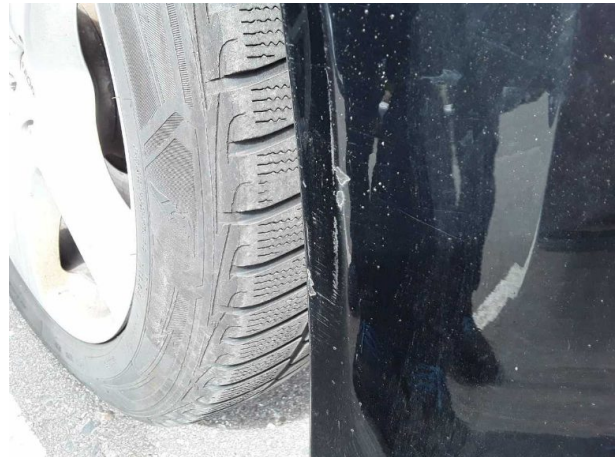
Beschädigung #7: Stossfänger hinten: Stossfänger hinten - verkratzt / verschürft - instandsetzen und lackieren

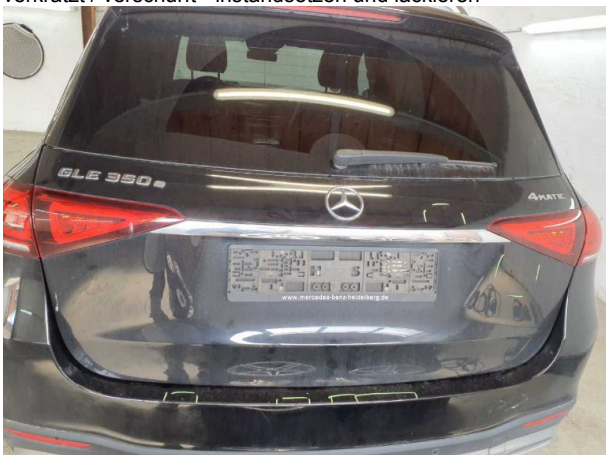
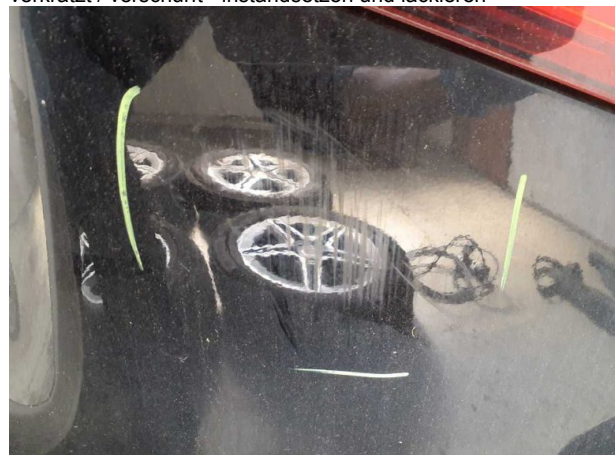
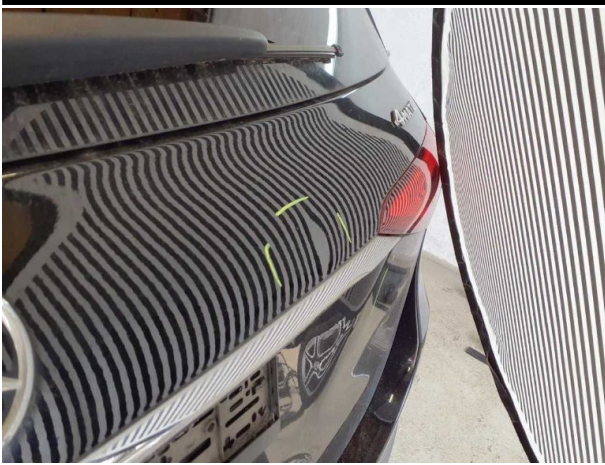
Beschädigung #8: Heckklappe/-tür: Heckklappe - Delle / Lackschaden - instandsetzen und lackieren

Beschädigung #8: Heckklappe/-tür: Heckklappe - Delle /
Lackschaden - instandsetzen und lackieren
