# Zustandsbericht

| Hersteller / Modell | BYD ATTO 3 Comfort | Fahrgestellnummer | LGXCE4CB0P2057786 |

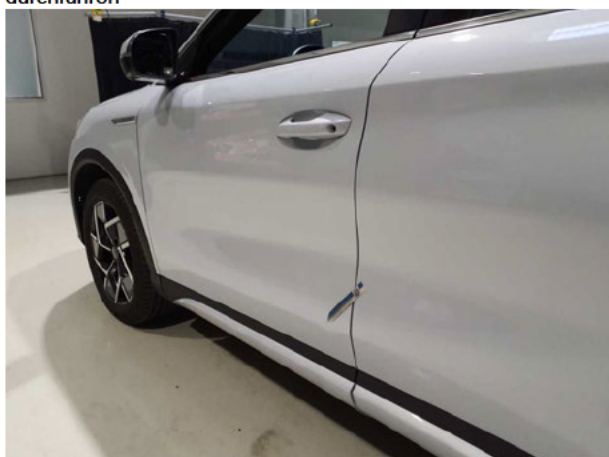
| Nr. | Bauteilgruppe | Beschreibung |
|---|---|---|
| 2 | Tür vorn links | Tür - Delle(n) - sanft instandsetzen |

**Beschädigung #2:** Tür vorn links: Tür - Delle(n) - sanft instandsetzen

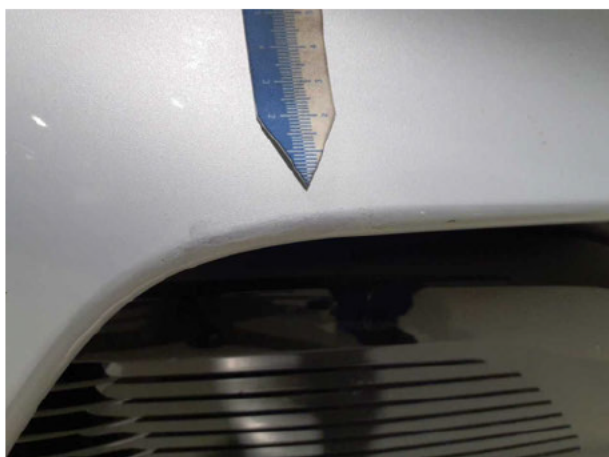
| Nr. | Bauteilgruppe | Beschreibung |
|---|---|---|
| 3 | Stoßfänger vorn | Stoßfänger vorn - verkratzt / verschürft - Smart Repair |

**Beschädigung #3:** Stossfänger vorn: Stossfänger vorn - verkratzt / verschürft - Smart Repair

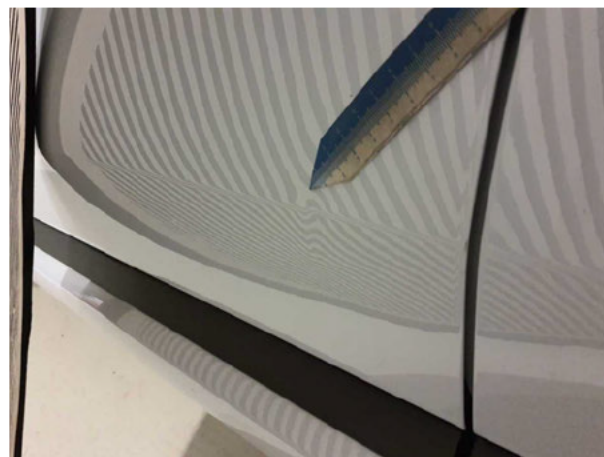
**Beschädigung #2:** Tür vorn links: Tür - Delle(n) - sanft instandsetzen

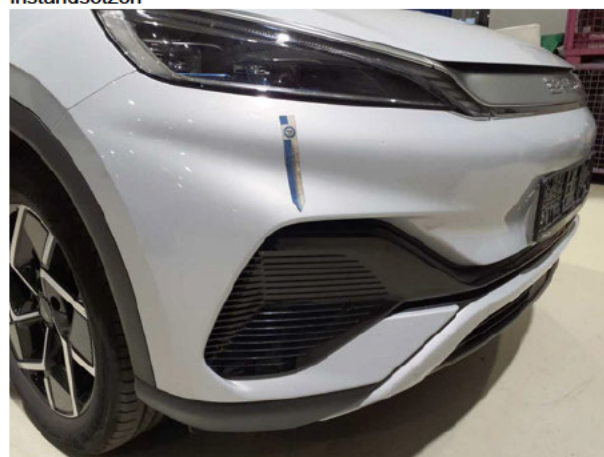
**Beschädigung #3:** Stossfänger vorn: Stossfänger vorn - verkratzt / verschürft - Smart Repair

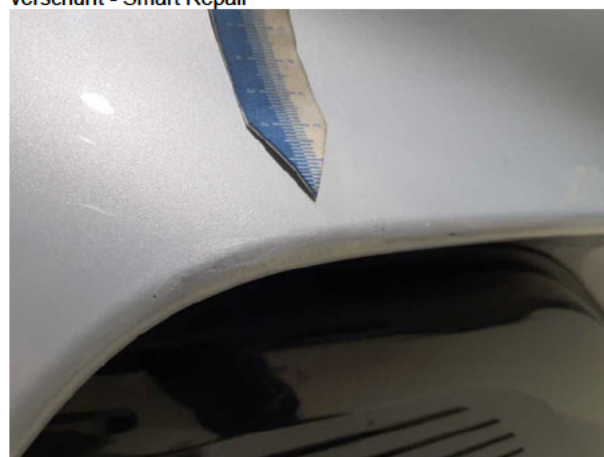
**Beschädigung #3:** Stossfänger vorn: Stossfänger vorn - verkratzt / verschürft - Smart Repair

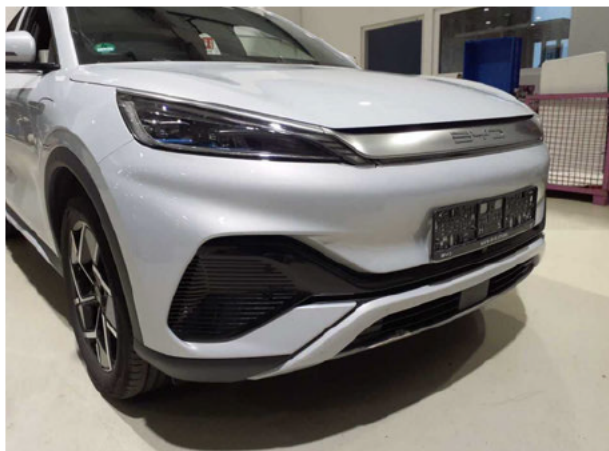
| Nr. | Bauteilgruppe | Beschreibung |
|---|---|---|
| 4 | Stoßfänger vorn | Spoiler - verformt - erneuern |

**Beschädigung #4:** Stossfänger vorn: Spoiler - verformt - erneuern

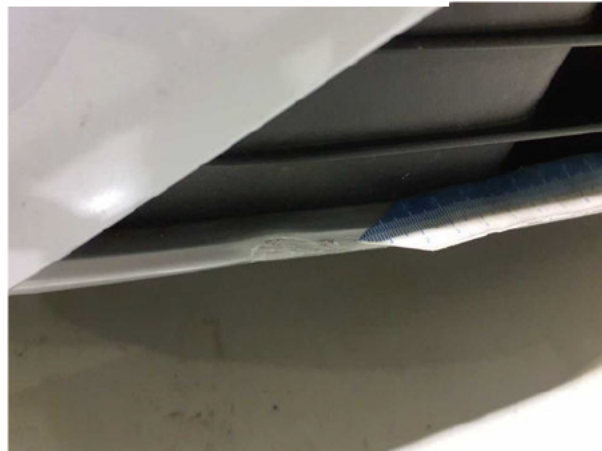
**Beschädigung #4:** Stossfänger vorn: Spoiler - verformt - erneuern

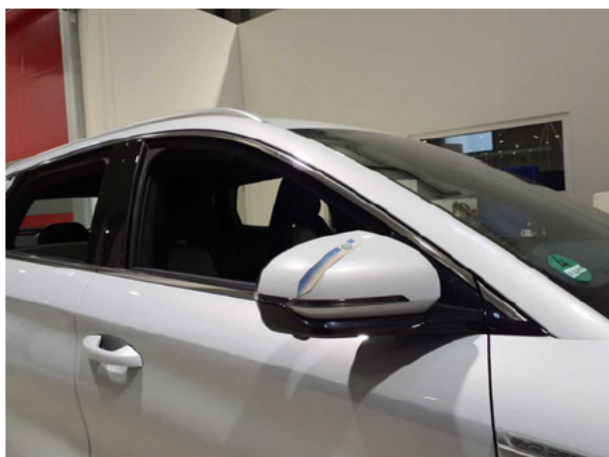
| Nr. | Bauteilgruppe | Beschreibung |
|---|---|---|
| 5 | Blinkleuchte | Spiegel rechts - Abrieb - erneuern |

**Beschädigung #5:** Blinkleuchte: Spiegel rechts - Abrieb - erneuern

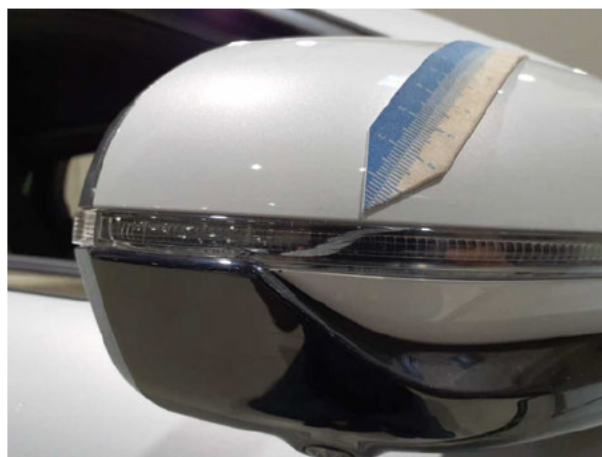
**Beschädigung #5:** Blinkleuchte: Spiegel rechts - Abrieb - erneuern

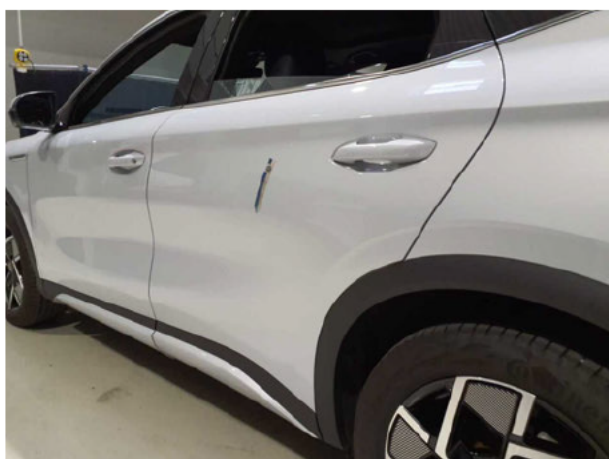
| Nr. | Bauteilgruppe | Beschreibung |
|---|---|---|
| 6 | Tür hinten links | Tür - verkratzt / verschürft - lackieren |

**Beschädigung #6:** Tür hinten links: Tür - verkratzt / verschürft - lackieren

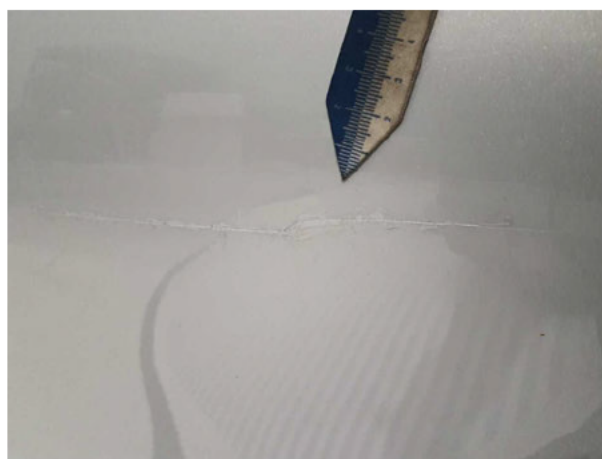
**Beschädigung #6:** Tür hinten links: Tür - verkratzt / verschürft - lackieren

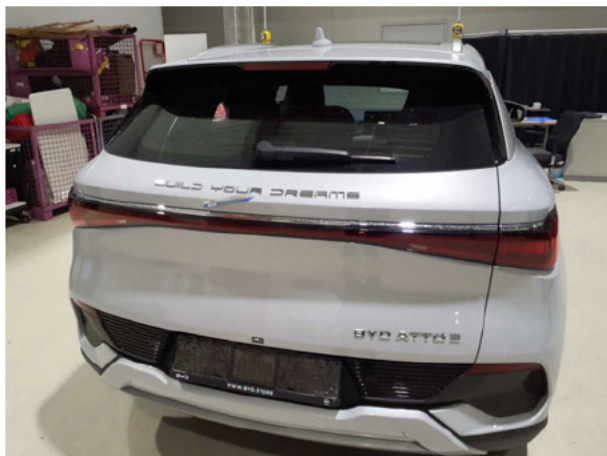
| Nr. | Bauteilgruppe | Beschreibung |
|---|---|---|
| 7 | Heckklappe/-tür | Heckklappe - verkratzt / verschürft - lackieren |

**Beschädigung #7:** Heckklappe/-tür: Heckklappe - verkratzt / verschürft - lackieren

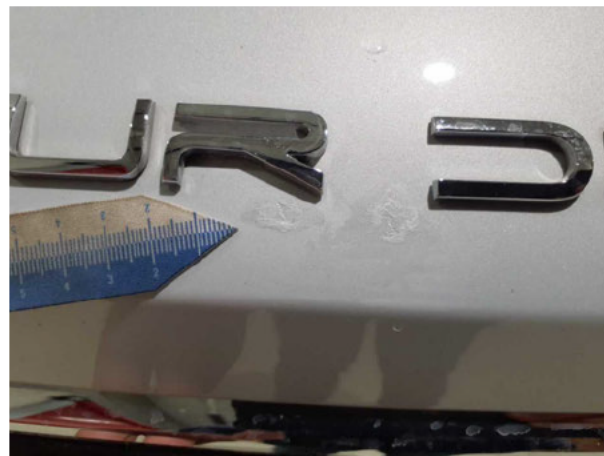
**Beschädigung #7:** Heckklappe/-tür: Heckklappe - verkratzt / verschürft - lackieren

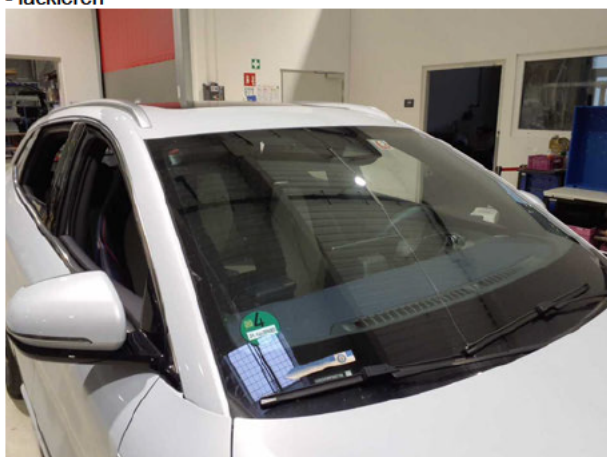
| Nr. | Bauteilgruppe | Beschreibung |
|---|---|---|
| 8 | Verglasung | Frontscheibe - gebrochen / gerissen - erneuern |

**Beschädigung #8:** Verglasung: Frontscheibe - gebrochen / gerissen - erneuern

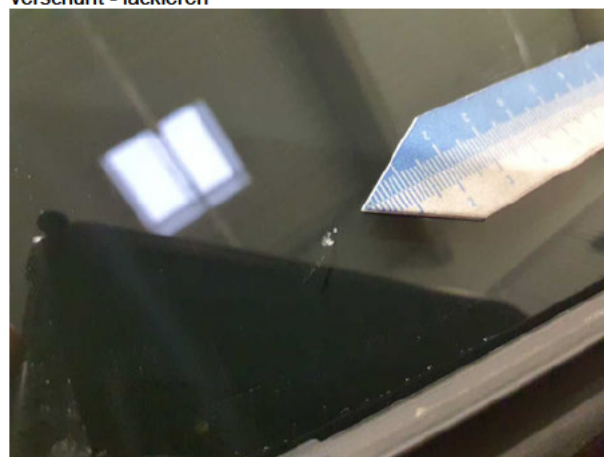
**Beschädigung #8:** Verglasung: Frontscheibe - gebrochen / gerissen - erneuern

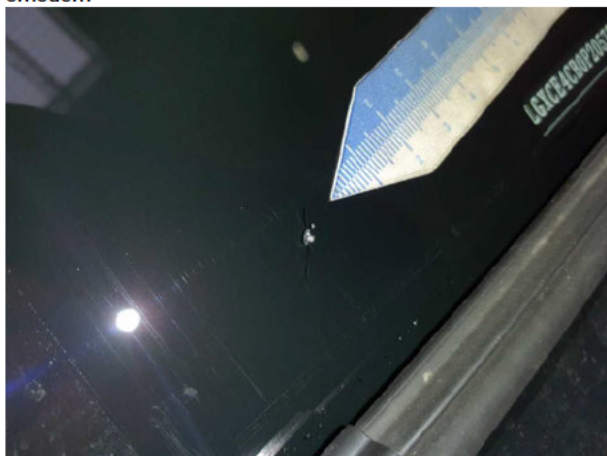
**Beschädigung #8:** Verglasung: Frontscheibe - gebrochen / gerissen - erneuern

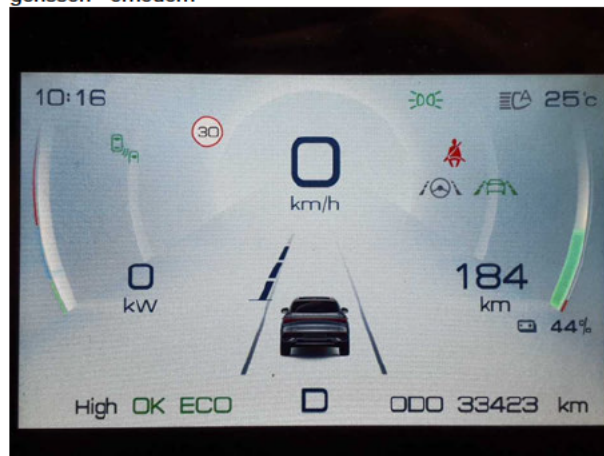
| Nr. | Bauteilgruppe | Beschreibung |
|---|---|---|
| 9 | Unterlagen | Serviceheft (fehlt - Wartung - 30000km/24Monate – kein Nachweis) - entspricht nicht den Herstellervorgaben - Wertminderung |

**Beschädigung #9:** Unterlagen: Serviceheft (fehlt - Wartung - 30000km/24Monate – kein Nachweis) - entspricht nicht den

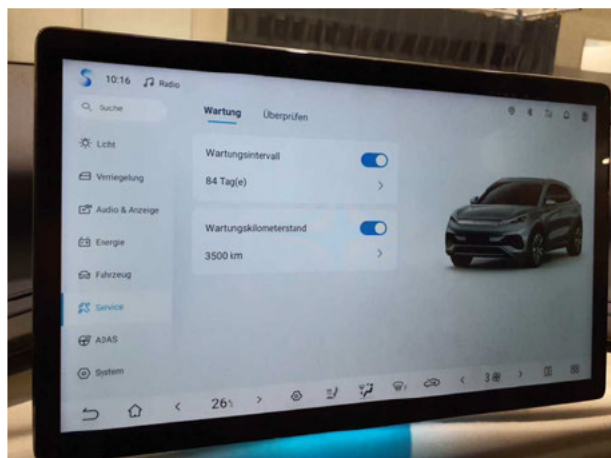
**Beschädigung #9:** Unterlagen: Serviceheft (fehlt - Wartung - 30000km/24Monate – kein Nachweis) - entspricht nicht den Herstellervorgaben -
