## Zustandsbericht

| Berichtsnummer : | 0000000928520-DE968 | | |

#### Hyundai Tucson (NX)(12.2020->) Prime Plug-In Hybrid 4WD

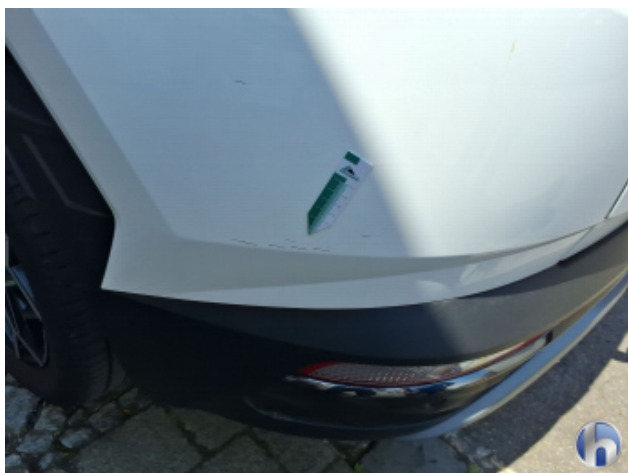
| | Bauteil | Schaden | Rep.-Art |
|---|---|---|---|
| 1. | Stoßfänger Hinten | Kratzer | Smart Repair |

1. Stoßfänger Hinten  
**Kratzer - Smart Repair**

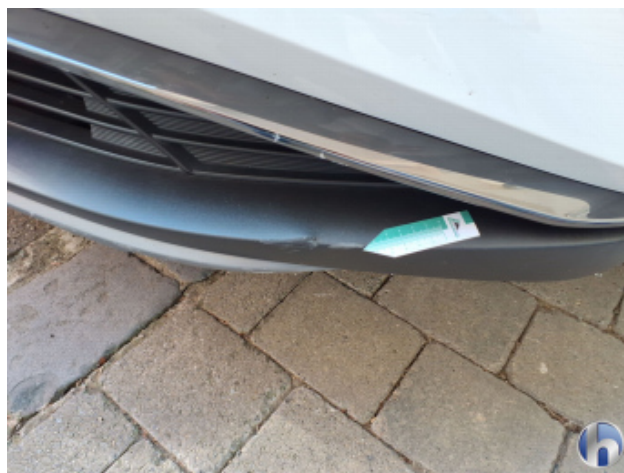
| | Bauteil | Schaden | Rep.-Art |
|---|---|---|---|
| 2. | Stoßfänger Vorne | Verdellt | Erneuern |

2. Stoßfänger Vorne  
**Verdellt - Erneuern**
