# Zustandsbericht

| Hersteller / Modell | BYD ATTO 3 Design | | |
| Kennzeichen | | Fahrgestellnummer | LGXCE4CB0N2125372 |
| Erstzulassung | 18.07.2023 | Laufleistung (abgelesen) | 27.558 km |

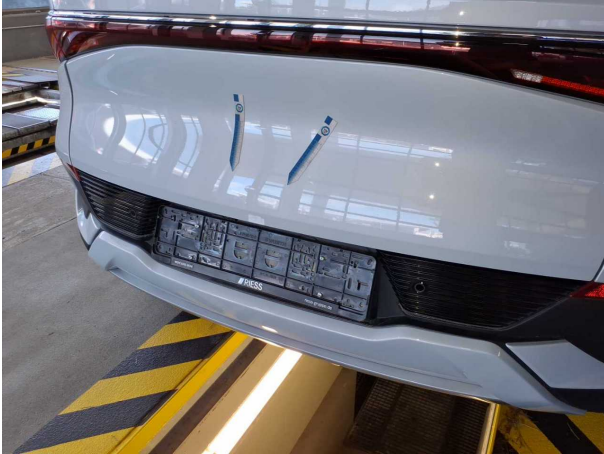
| Nr. | Bauteilgruppe | Beschreibung |
|---|---|---|
| 1 | Heckklappe/-tür | Heckklappe - Kratzer - auslegen / polieren |

**Beschädigung #1:** Heckklappe/-tür: Heckklappe - Kratzer - auslegen / polieren

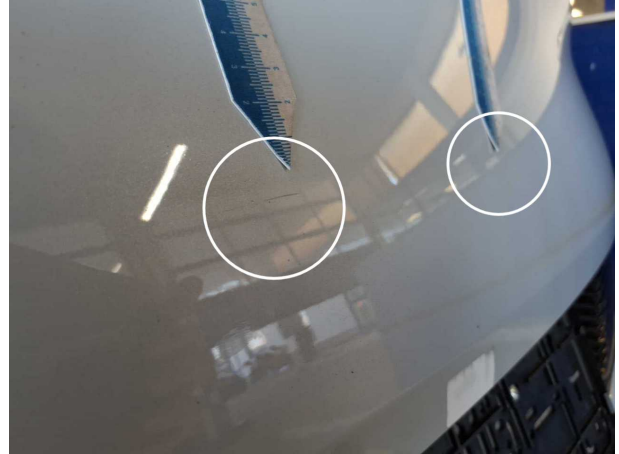
**Beschädigung #1:** Heckklappe/-tür: Heckklappe - Kratzer - auslegen / polieren

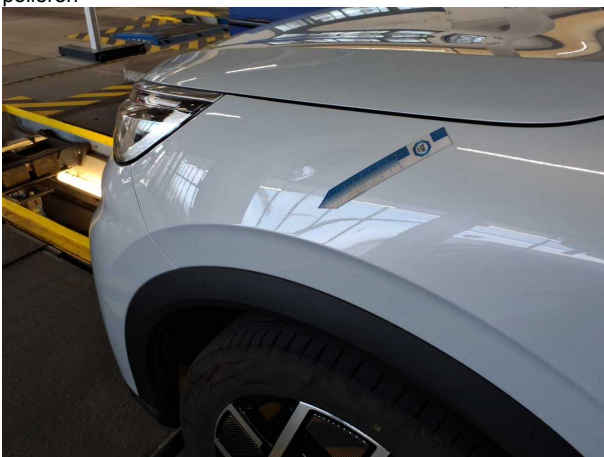
| Nr. | Bauteilgruppe | Beschreibung |
|---|---|---|
| 2 | Kotflügel links | Kotflügel links - Lackmangel - auslegen / polieren |

**Beschädigung #2:** Kotflügel links: Kotflügel links - Lackmangel - auslegen / polieren

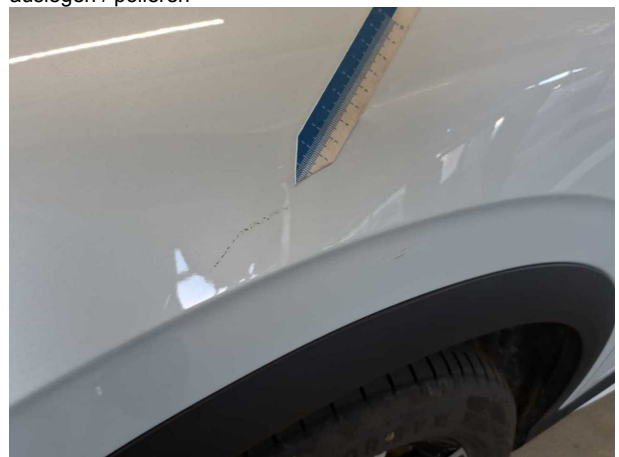
**Beschädigung #2:** Kotflügel links: Kotflügel links - Lackmangel - auslegen / polieren

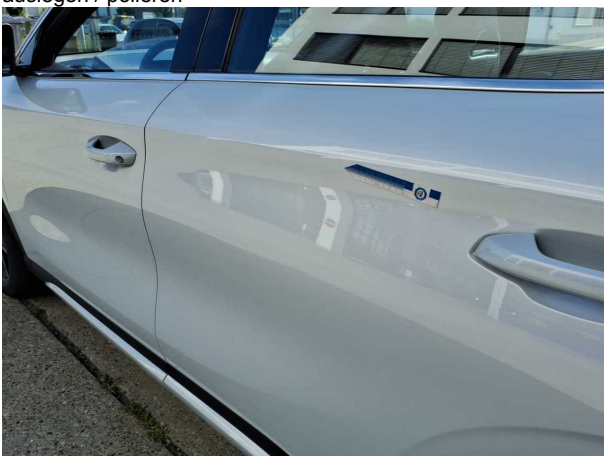
| Nr. | Bauteilgruppe | Beschreibung |
|---|---|---|
| 3 | Tür hinten links | Tür - Delle / Lackschaden - sanft instandsetzen |

**Beschädigung #3:** Tür hinten links: Tür - Delle / Lackschaden - sanft instandsetzen

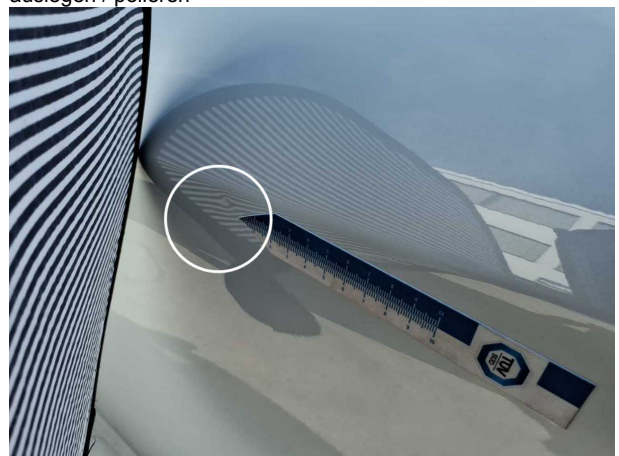
**Beschädigung #3:** Tür hinten links: Tür - Delle / Lackschaden - sanft instandsetzen

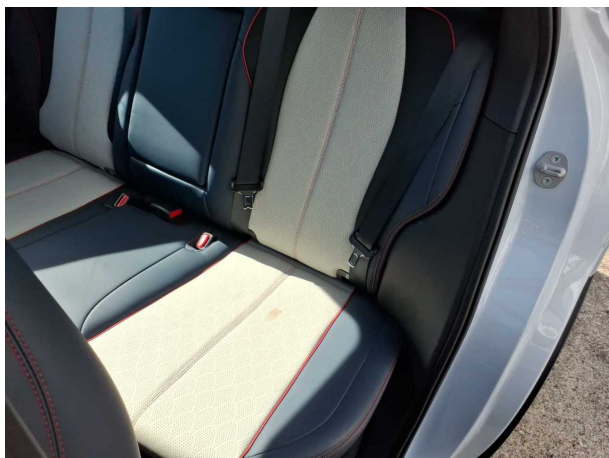
| Nr. | Bauteilgruppe | Beschreibung |
|---|---|---|
| 4 | Sitz hinten | Rücksitz (Sitzfläche Flecken) - entspricht nicht den Leasingvorgaben - reinigen |

**Beschädigung #4:** Sitz hinten: Rücksitz (Sitzfläche Flecken) - entspricht nicht den Leasingvorgaben - reinigen

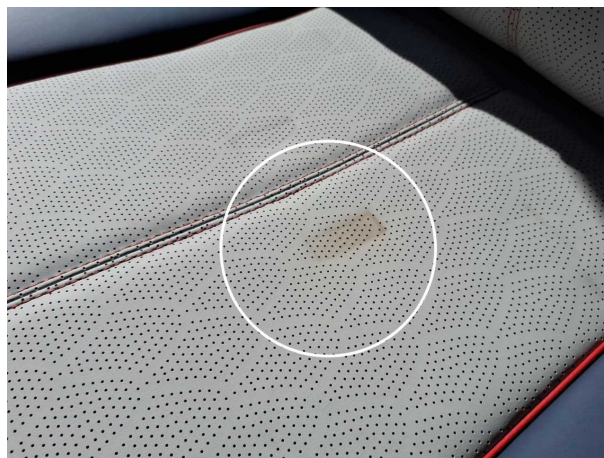
**Beschädigung #4:** Sitz hinten: Rücksitz (Sitzfläche Flecken) - entspricht nicht den Leasingvorgaben - reinigen

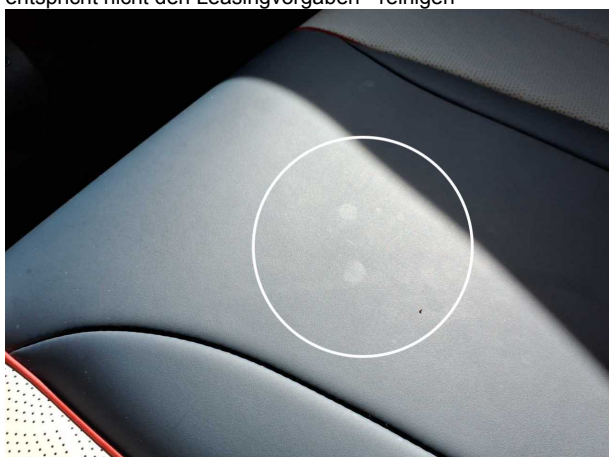
**Beschädigung #4:** Sitz hinten: Rücksitz (Sitzfläche Flecken) - entspricht nicht den Leasingvorgaben - reinigen

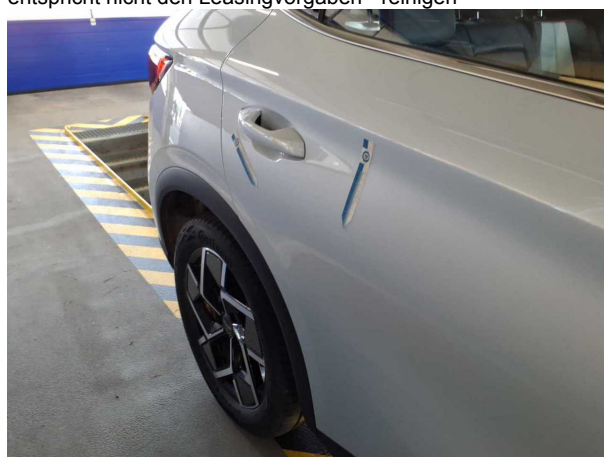
| Nr. | Bauteilgruppe | Beschreibung |
|---|---|---|
| 5 | Tür hinten rechts | Tür - Delle(n) - sanft instandsetzen |

**Beschädigung #5:** Tür hinten rechts: Tür - Delle(n) - sanft instandsetzen

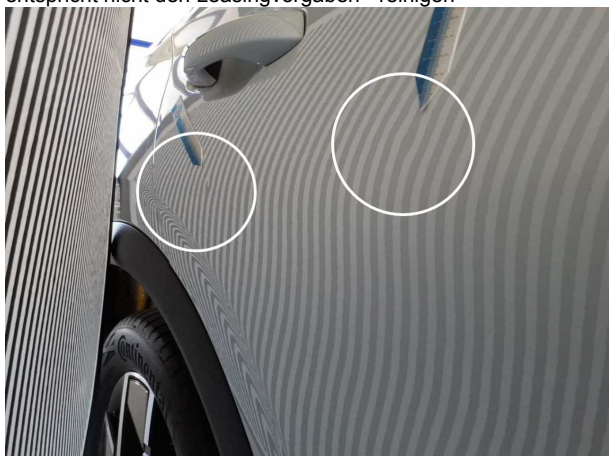
**Beschädigung #5:** Tür hinten rechts: Tür - Delle(n) - sanft instandsetzen

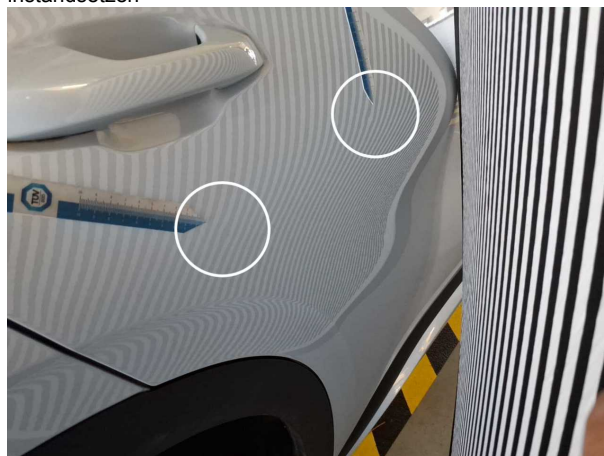
**Beschädigung #5:** Tür hinten rechts: Tür - Delle(n) - sanft instandsetzen

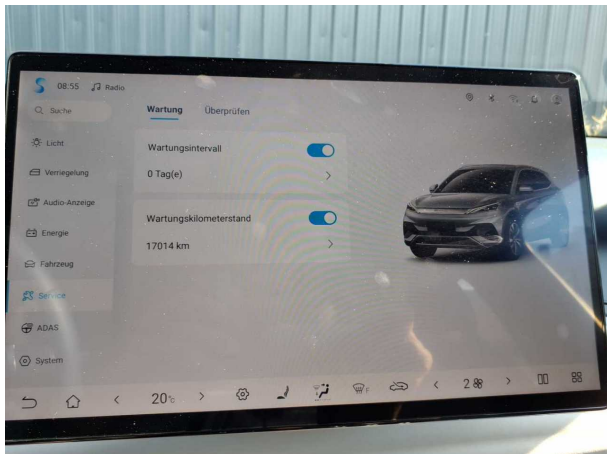
| Nr. | Bauteilgruppe | Beschreibung |
|---|---|---|
| 6 | Sonstiges | Inspektion/Wartung - fällig - durchführen |

**Beschädigung #6:** Sonstiges: Inspektion/Wartung - fällig - durchführen

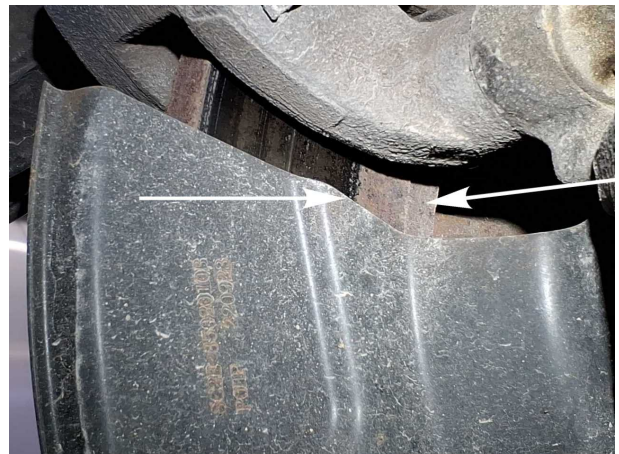
| Nr. | Bauteilgruppe | Beschreibung |
|---|---|---|
| 7 | Bremsanlage | Bremsscheiben und Beläge hinten - Korrosion - erneuern |

**Beschädigung #7:** Bremsanlage: Bremsscheiben und Beläge hinten - Korrosion - erneuern

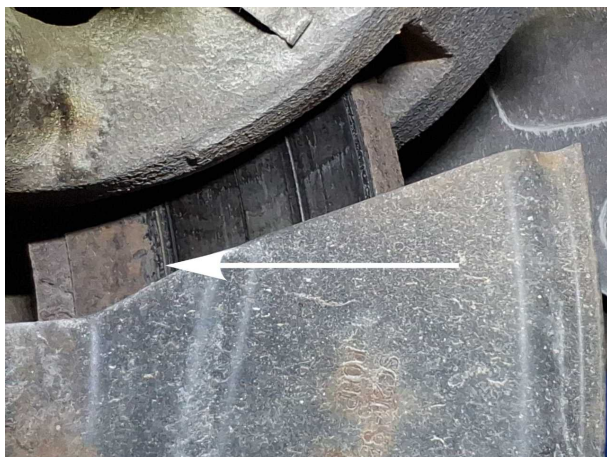
**Beschädigung #7:** Bremsanlage: Bremsscheiben und Beläge hinten - Korrosion - erneuern

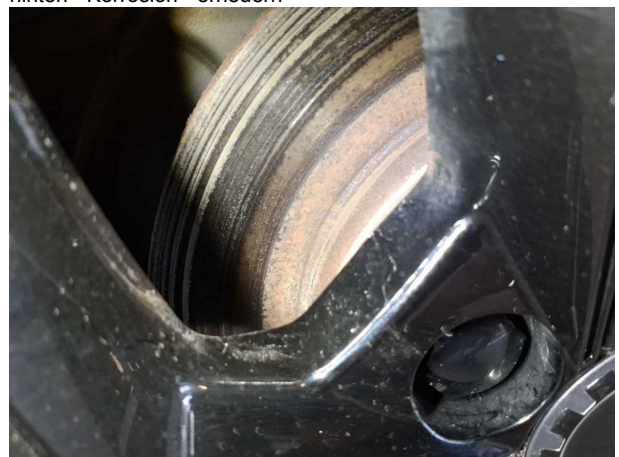
**Beschädigung #7:** Bremsanlage: Bremsscheiben und Beläge hinten - Korrosion - erneuern
