Lynk & Co 01

Informazioni Veicolo

Marca:	Lynk & Co	Targa:	
Cambio:		Colore esterno:	Azzurro
Modello:	01	N. Telaio:	L6TCX2E77PE043484
Carburante:	Ibrido plug-in	Potenza:	
Versione:		Data di immatricolazione	21/04/2023
Chilometraggio:	79066 km	Numero di porte:	5

Danni

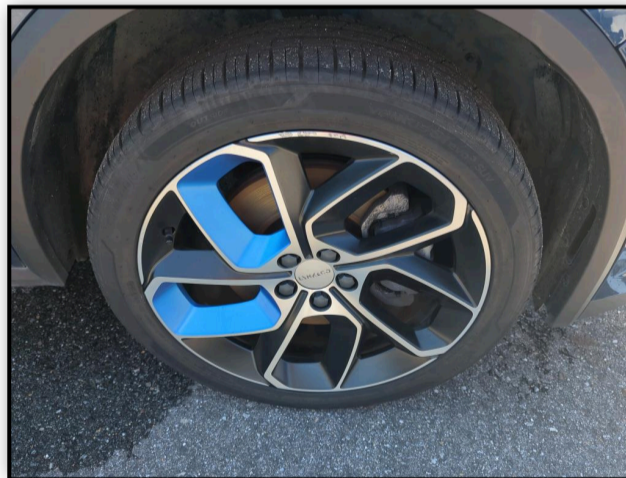
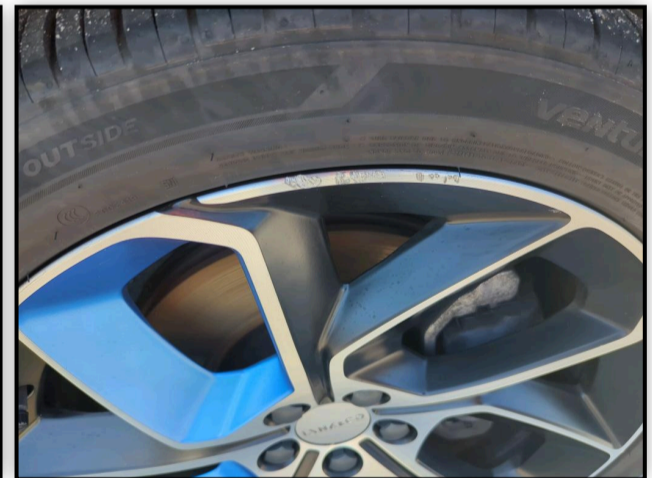
Cerchio lega bicolore / policromo ant. Dx

Graffiature

Riparare / sostituire (somma forfettaria)

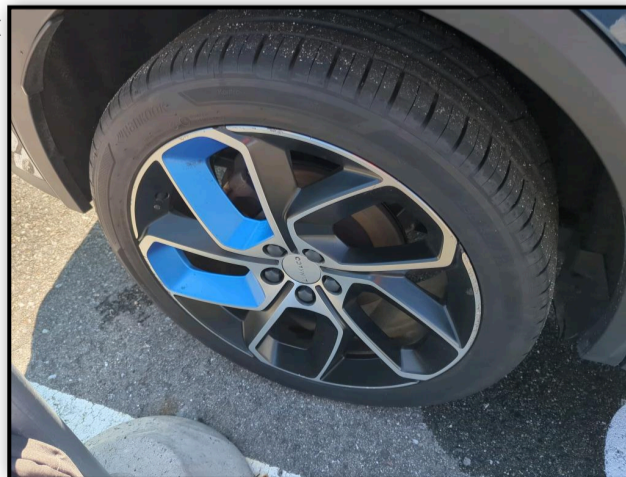
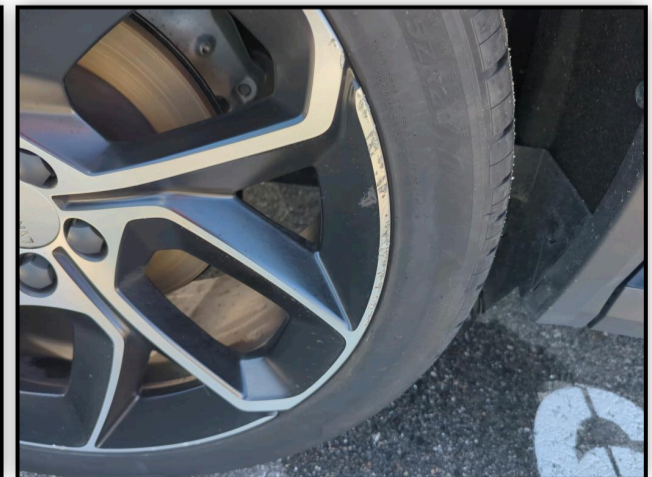
Cerchio lega bicolore / policromo post. Dx

Graffiature

Riparare / sostituire (somma forfettaria)

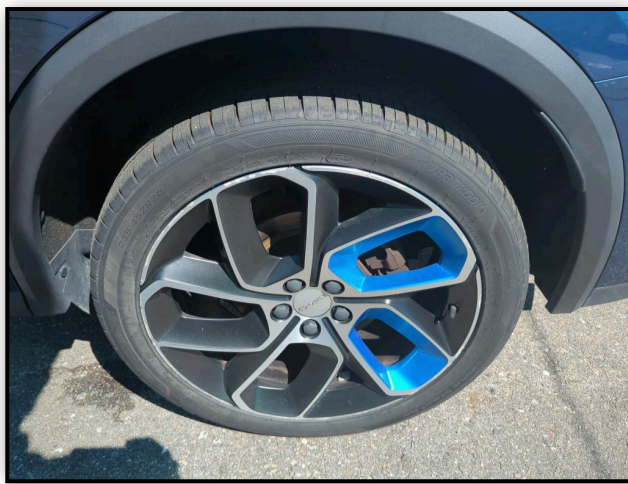
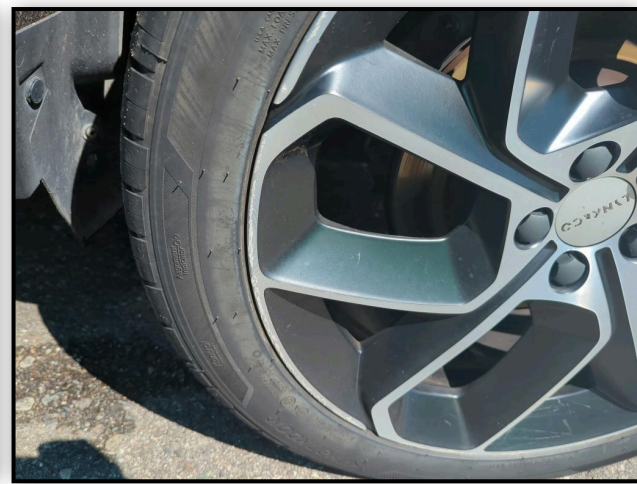
Cerchio lega bicolore / policromo post. Sx

Graffiature

Riparare / sostituire (somma forfettaria)

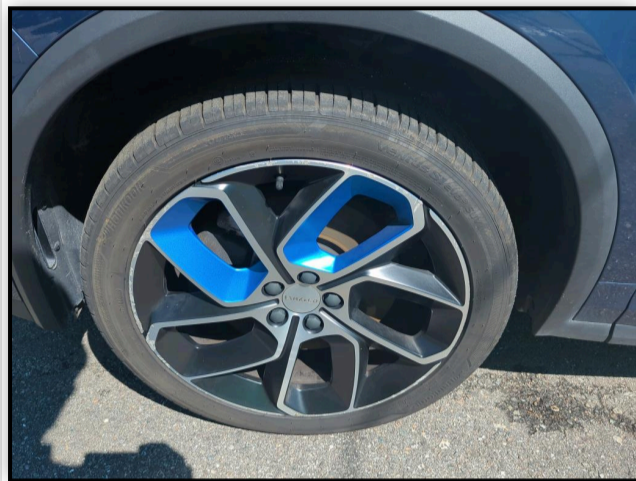
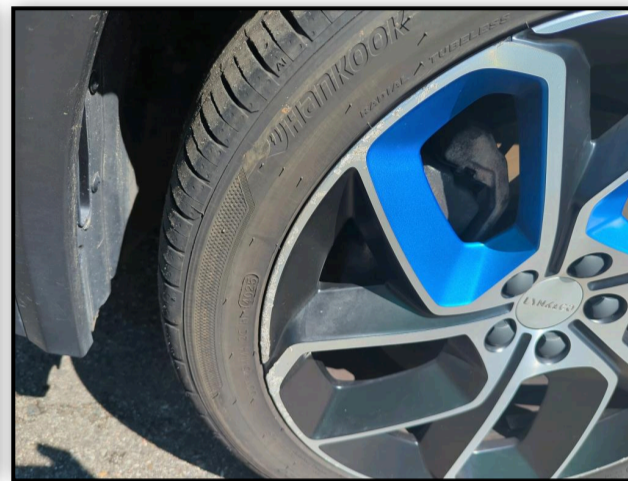
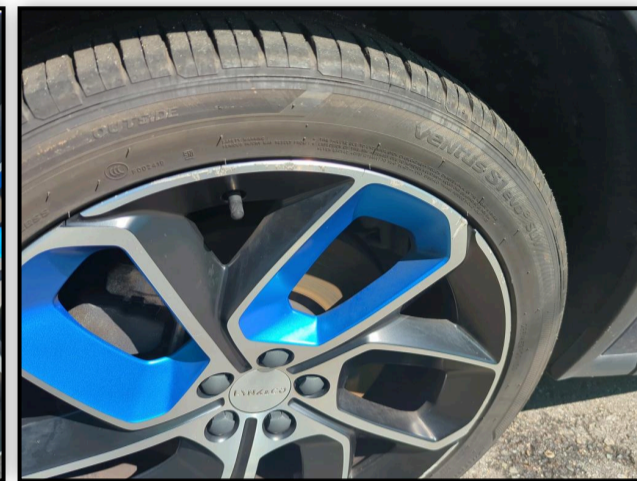
**Cerchio lega bicoore / policromo ant. Sx**

Graffiature

Riparare / sostituire (somma forfettaria)

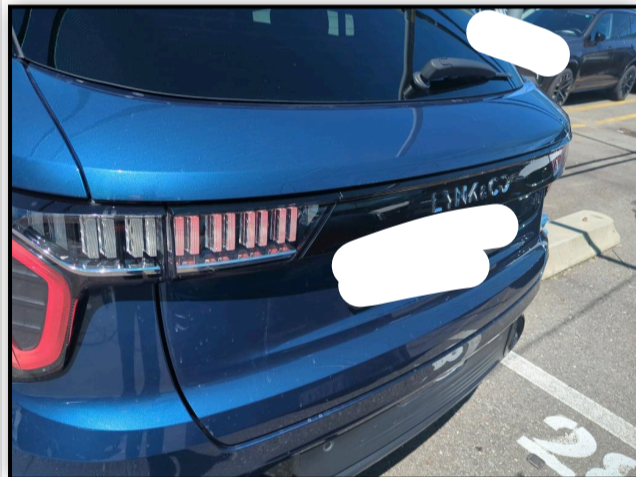
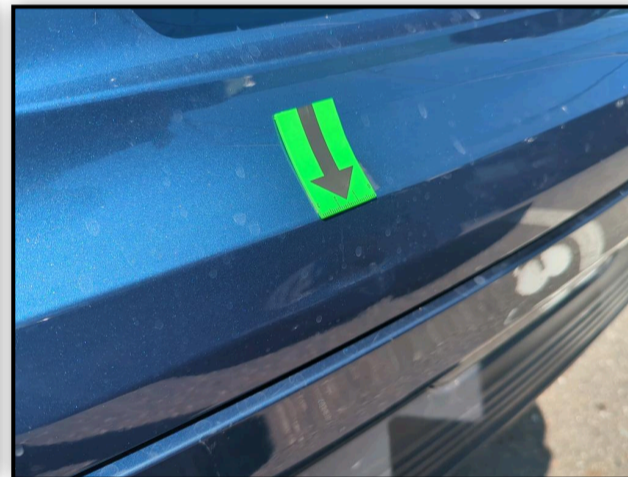
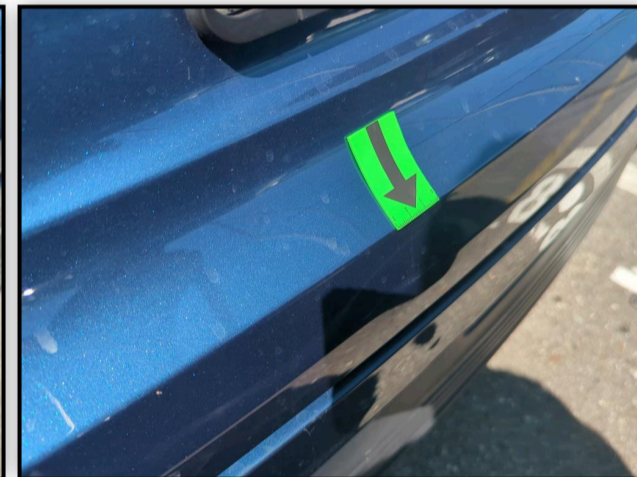
**Cofano Post.**

Ammaccatura

Riparare e dipingere

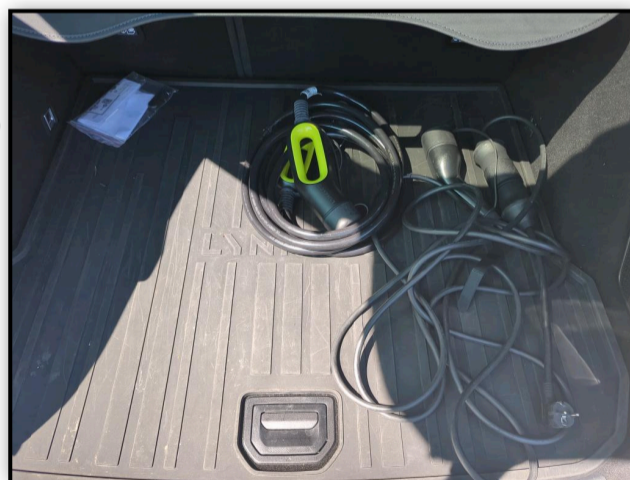
**Kit di riparazione pneumatici**

Mancanza

Riparare / sostituire (somma forfettaria)

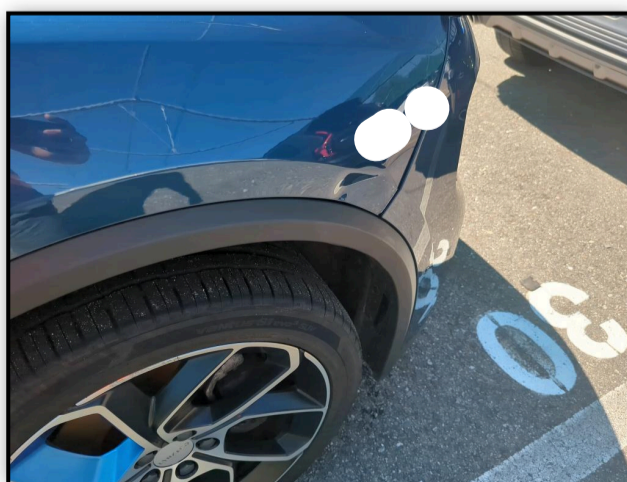
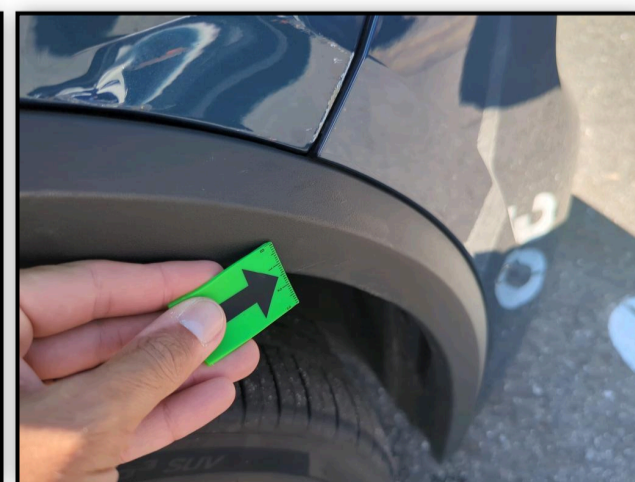
**Modanatura arco passaruota ant. Dx**

Graffiature

Sostituire

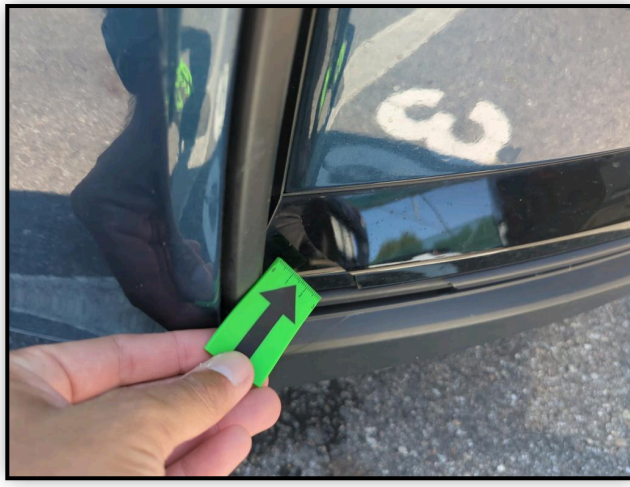
Modanatura dx paraurti ant.(quando separate)

Rotto
Sostituire e dipingere
Davanti

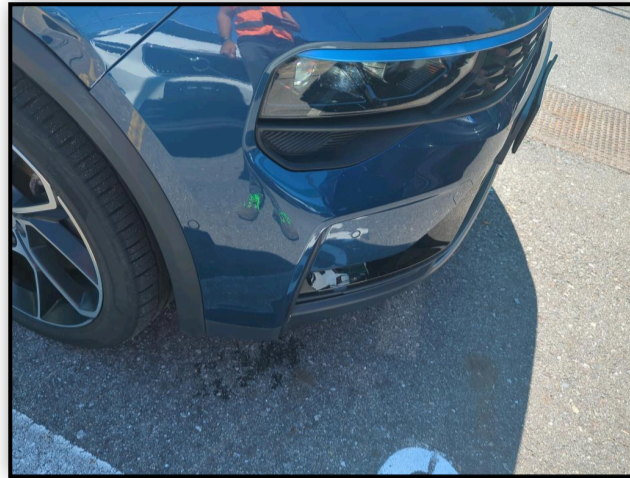
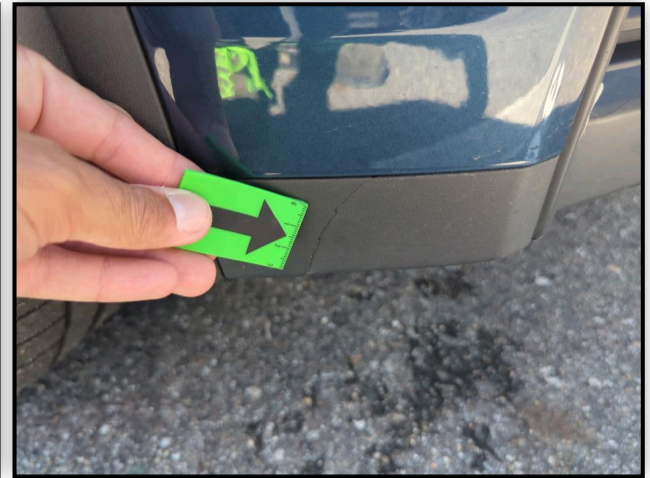
**Modanatura paraurti Ant.(unico pezzo)**

Rotto
Sostituire
Davanti

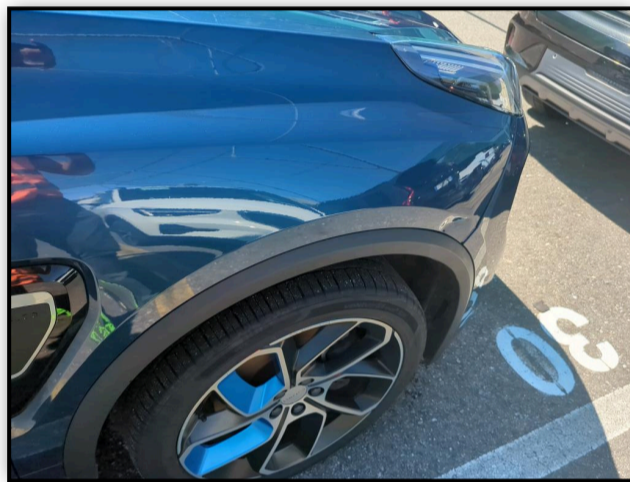
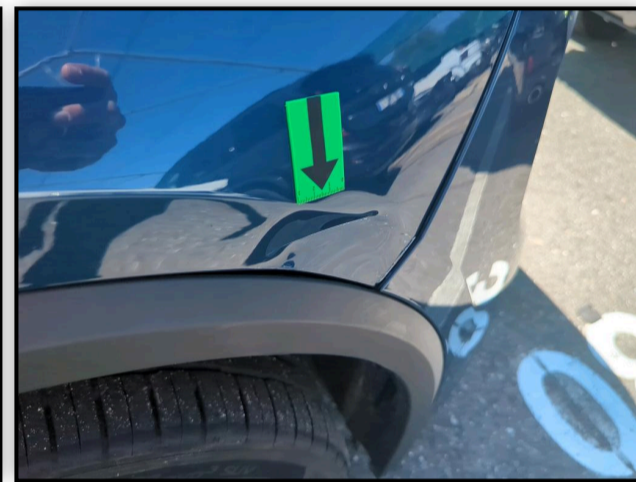
**Parafango ant. Dx**

Ammaccatura e graffio
Riparare e dipingere
Destra

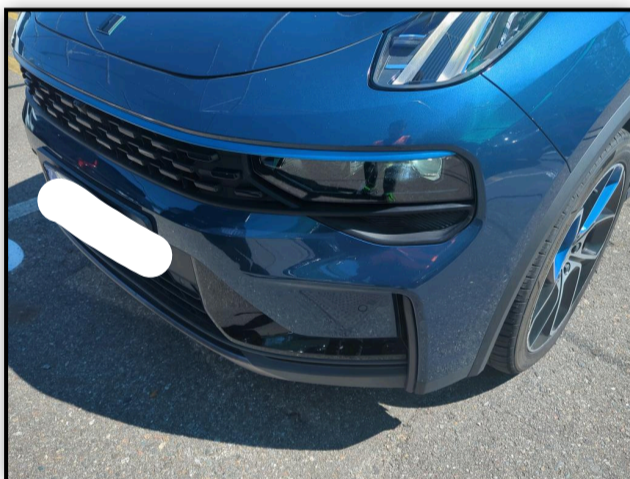
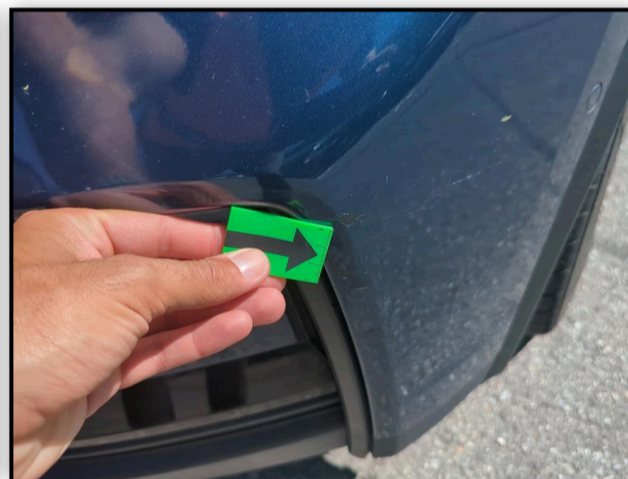
**Paraurti ant.**

Graffiature
Verniciatura
Davanti

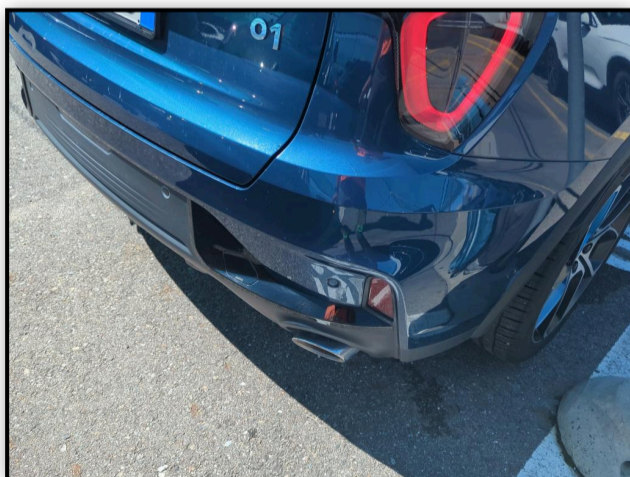
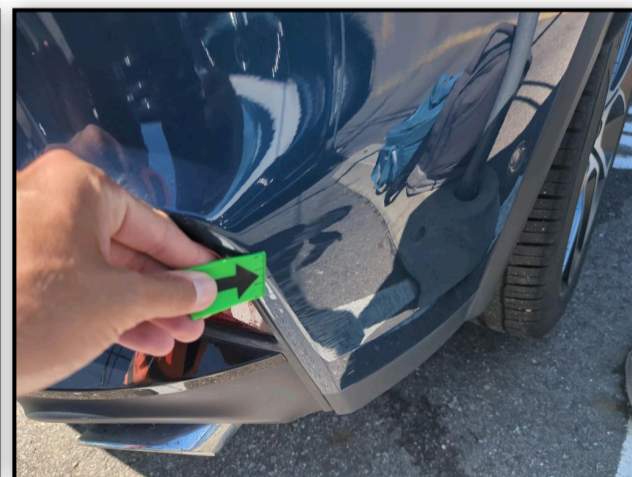
**Paraurti post.**

Graffiature
Verniciatura
Dietro/posteriore
