# MOBILITY CONCEPT

# Zustandsbericht / Minderwertgutachten

| Typ / Verkaufsbez. | Astra 1.5 D Start/Stop<br>Sports Tourer Automatik<br>Elegance | Aufbauart | Kombi |
| Fahrzeug-Ident.-Nr. | W0VBE8EV2L8015141 | HSN / TSN | 1844 / ALM |

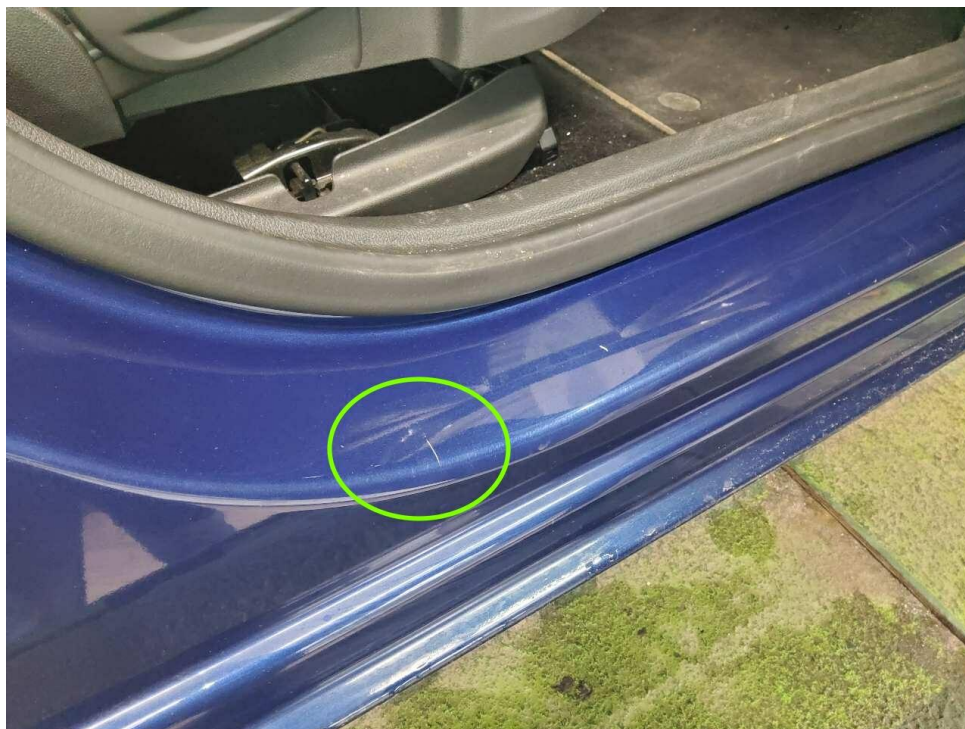
Bild 13 : Tür vorne rechts Einstieg, verschrammt, smart repair

1. Kühlmittelbehälter leer, prüfen und Befund festlegen, Schadenerweiterung möglich (Bild 18)
2. Glasschiebedach gebrochen, erneuern (Bild 16, 17)
3. Reifen Füllflasche Datum abgelaufen, erneuern (Bild 15)
4. Tür vorne rechts Einstieg, verschrammt, smart repair (Bild 13)
5. Tür hinten rechts Einstieg, verschrammt, smart repair (Bild 14)
6. Felge vorne rechts Lackierung, zerkratzt,

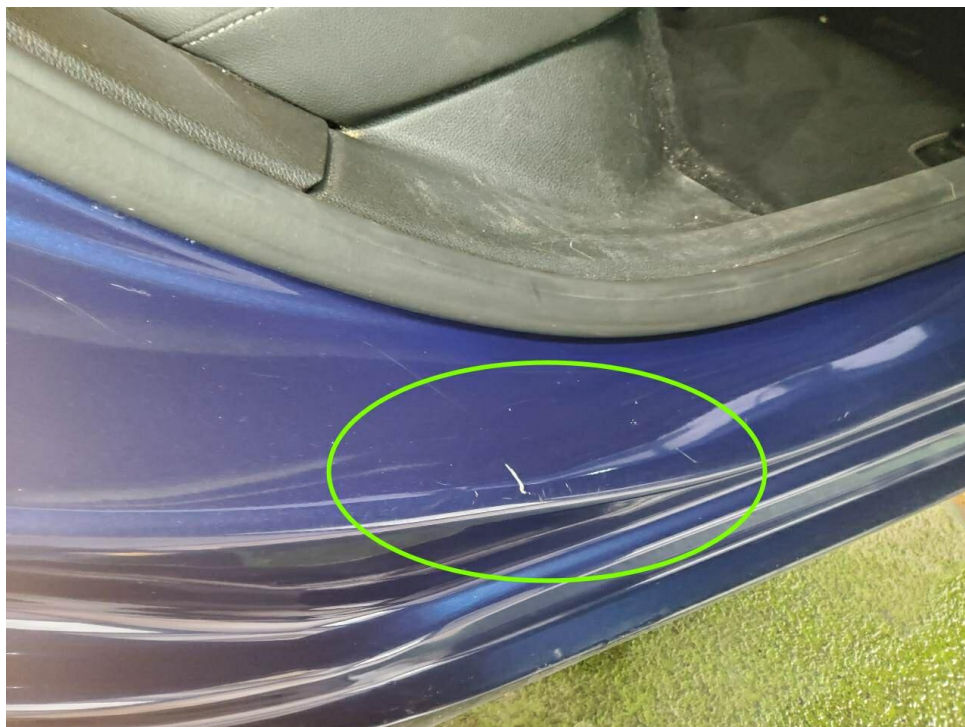
Bild 14 : Tür hinten rechts Einstieg, verschrammt, smart repair

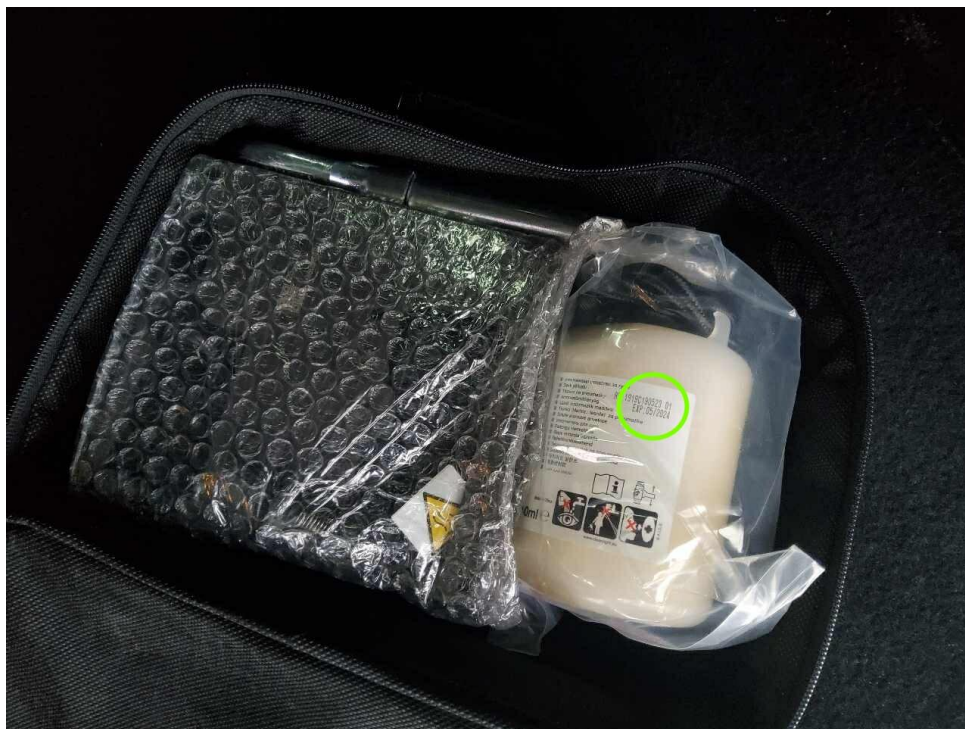
Bild 15 : Reifen Füllflasche Datum abgelaufen

| Achse | Reifenbezeichnung | Hersteller/Typ | Art | Profiltiefe |
|---|---|---|---|---|
| Pannenset | Füllflasche haltbar bis 01.05.2024 | | | |

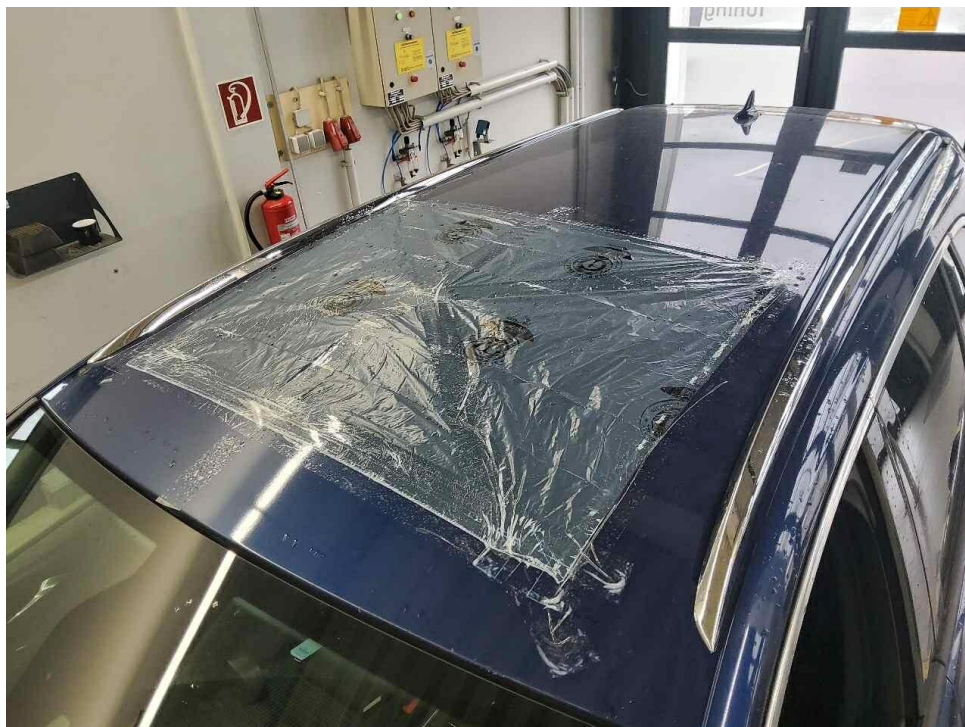
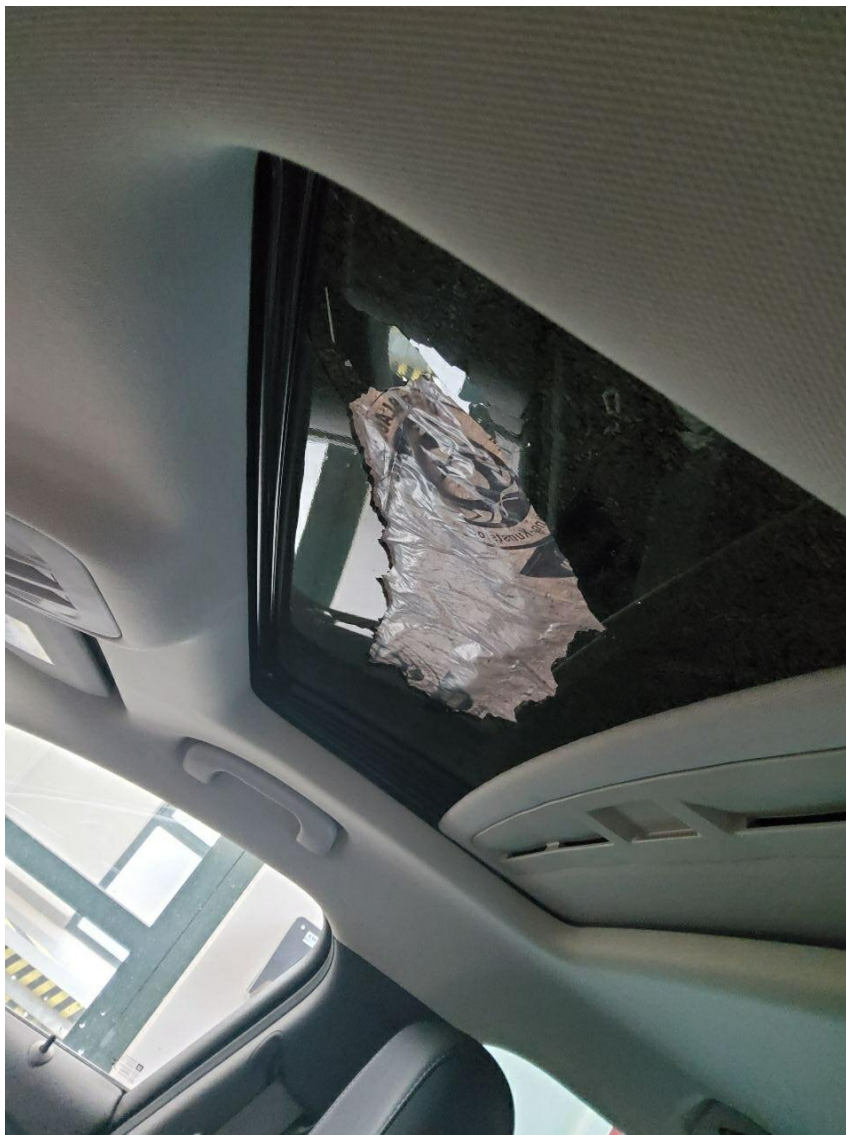
Bild 16 : Glasschiebedach gebrochen

Bild 17 : Glasschiebedach gebrochen

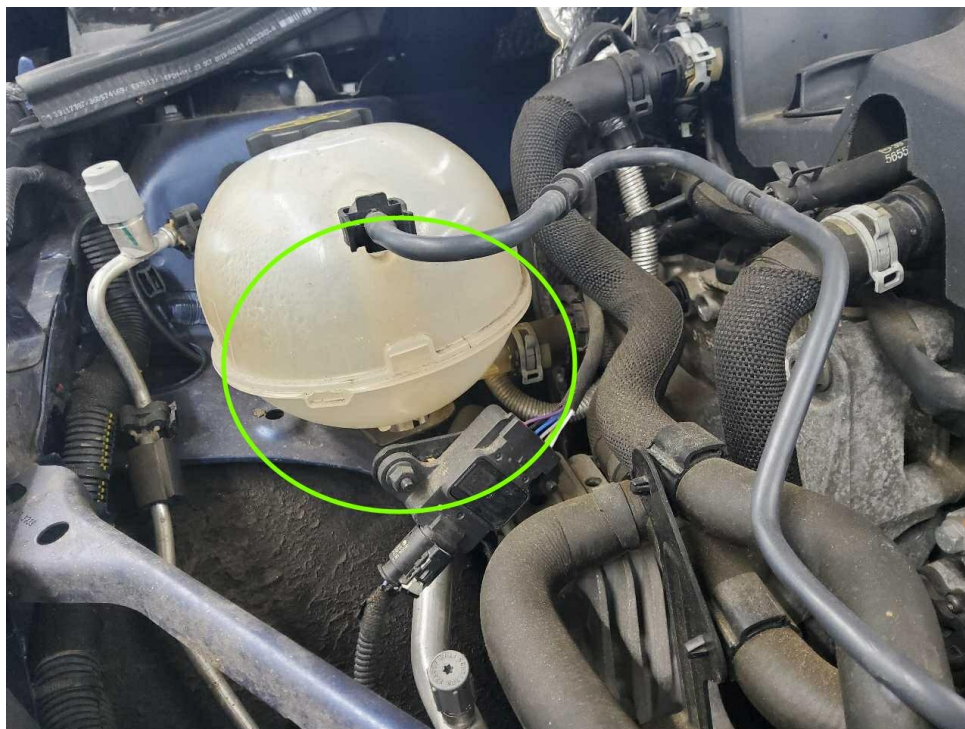
Bild 18 : Kühlmittelbehälter leer

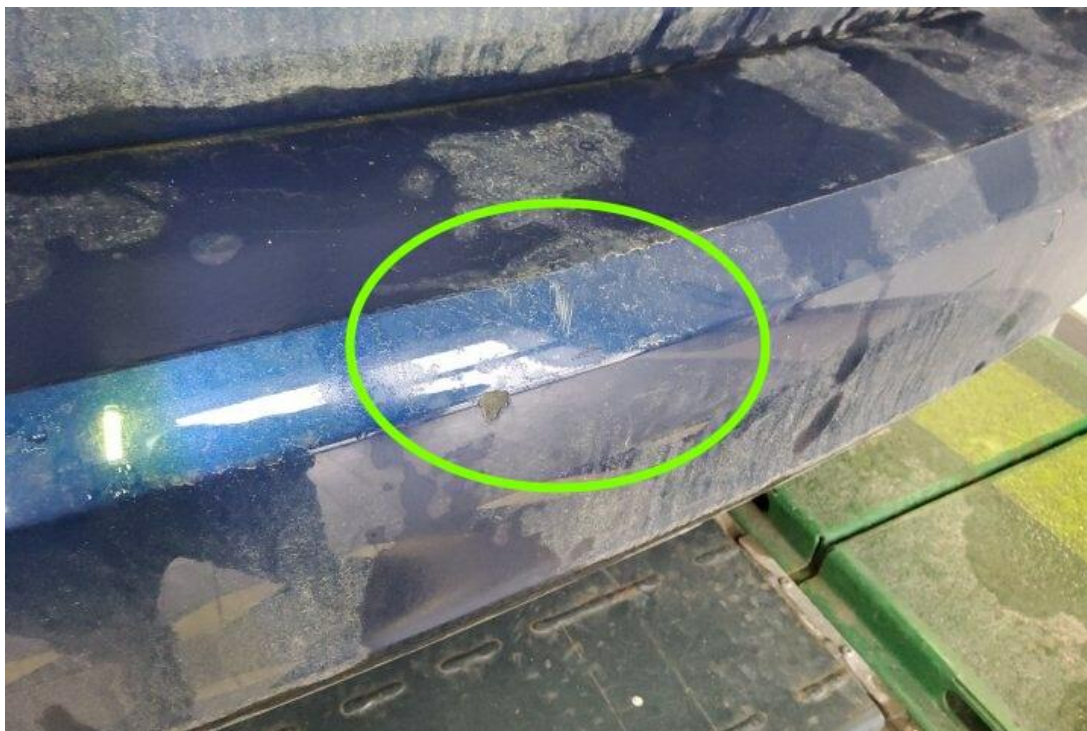
Bild 19 : Stoßfänger hinten Lackierung, verschrammt, lackieren mit Lackaufbau

- smart repair (Bild 23)
7. Stoßfänger hinten Lackierung, verschrammt, lackieren mit Lackaufbau (Bild 19)
  8. Seitenteil hinten rechts Kniestück Lackierung, verschrammt, smart repair (Bild 21)
  9. Felge vorne links, zerkratzt, smart repair (Bild 22)
  10. Felge hinten rechts, verschrammt, smart repair (Bild 20)
  11. Tür hinten rechts Einstieg Lackierung, verschrammt, smart repair

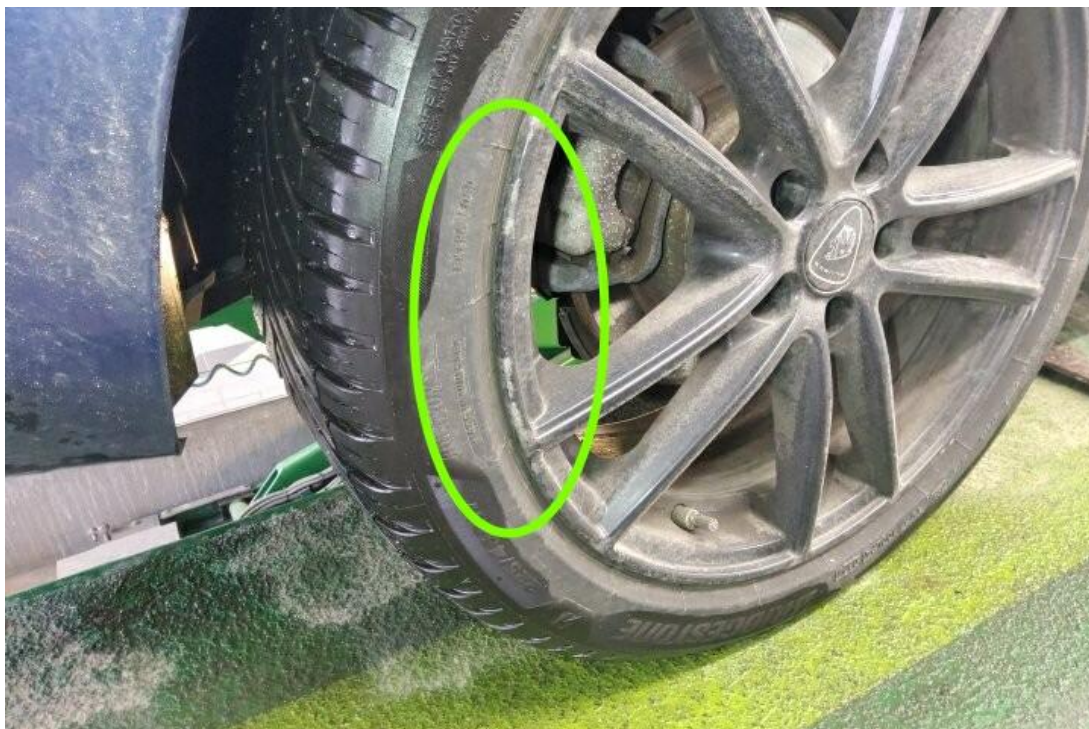
Bild 20 : Felge hinten rechts, verschrammt, smart repair

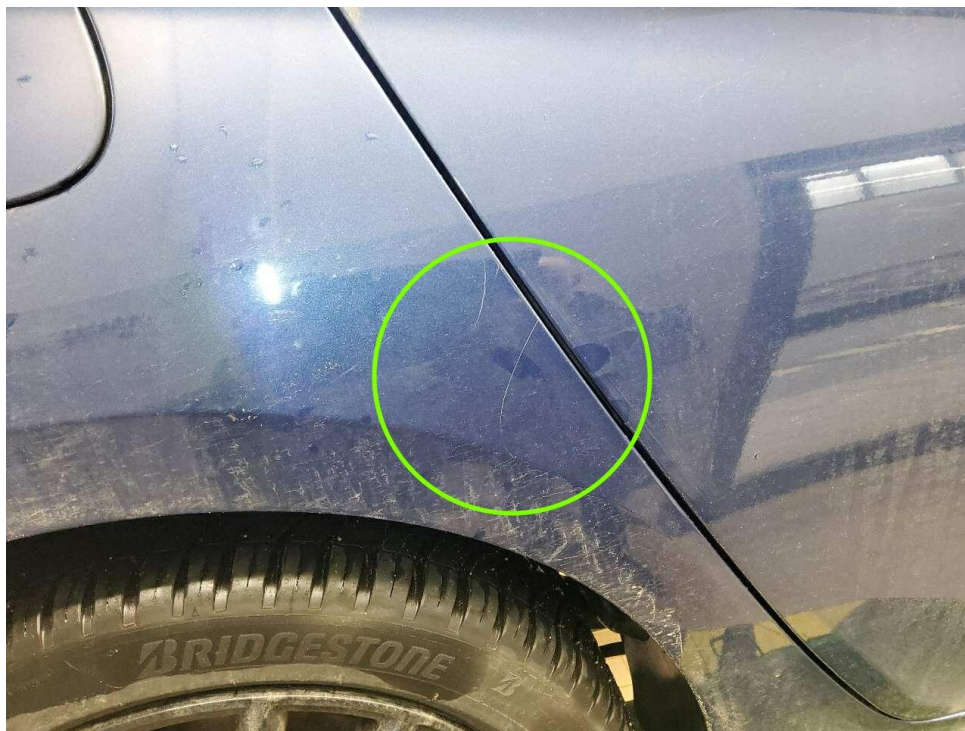
Bild 21 : Seitenteil hinten rechts Kniestück Lackierung, verschrammt, smart repair

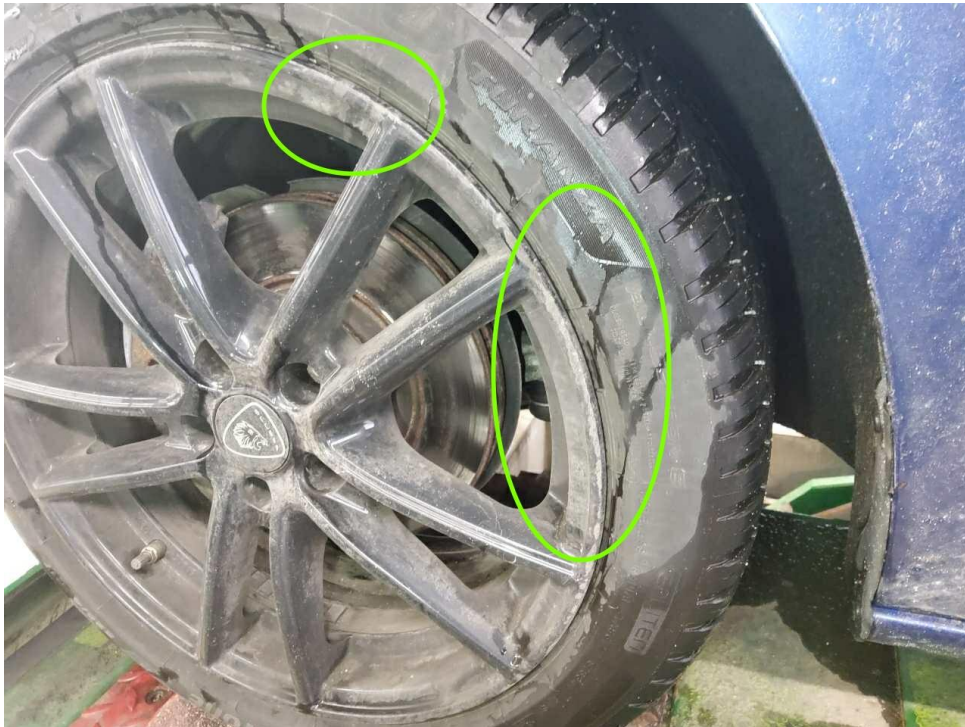
Bild 22 : Felge vorne links, zerkratzt, smart repair

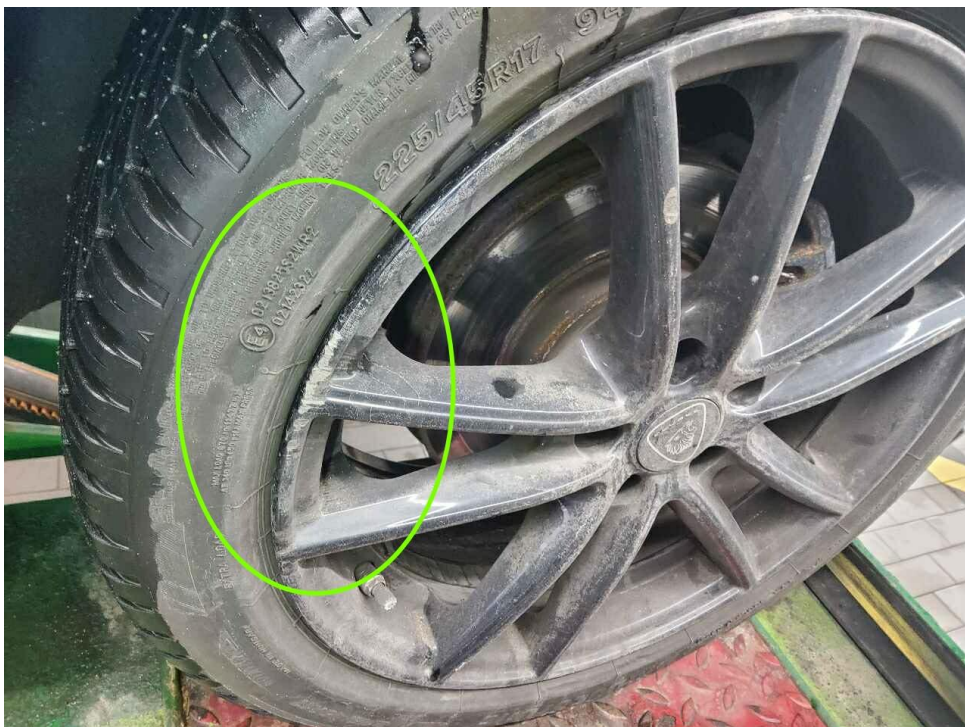
Bild 23 : Felge vorne rechts Lackierung, zerkratzt, smart repair
