# Zustandsbericht

| Hersteller / Modell | Tesla Model 3 Langstreckenbatt. Allradantrieb Dual Motor Performance | | |
| | | Fahrgestellnummer | LRW3E7EL1PC792921 |

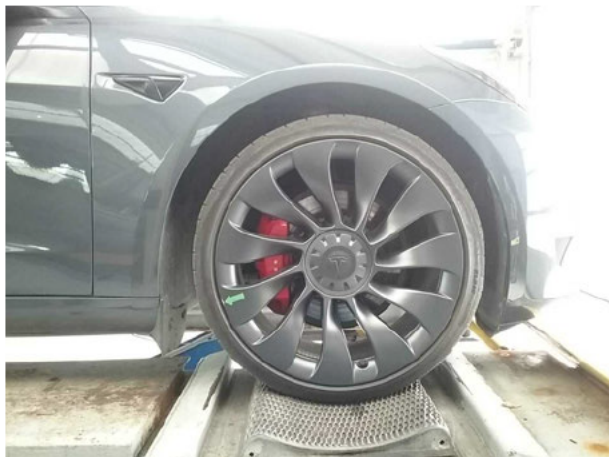
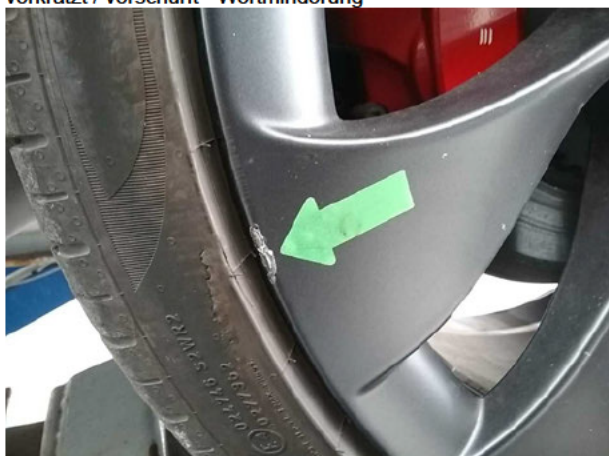
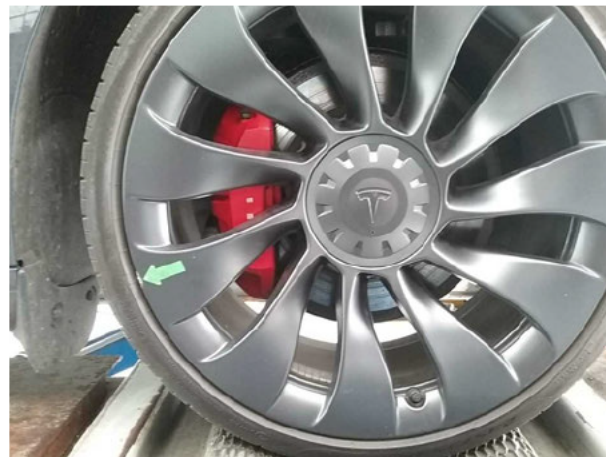
| Nr. | Bauteilgruppe | Beschreibung |
|---|---|---|
| 1 | Rad/Reifen | Leichtmetallfelge vorn rechts - verkratzt / verschürft - Wertminderung |

**Beschädigung #1:** Rad/Reifen: Leichtmetallfelge vorn rechts - verkratzt / verschürft - Wertminderung

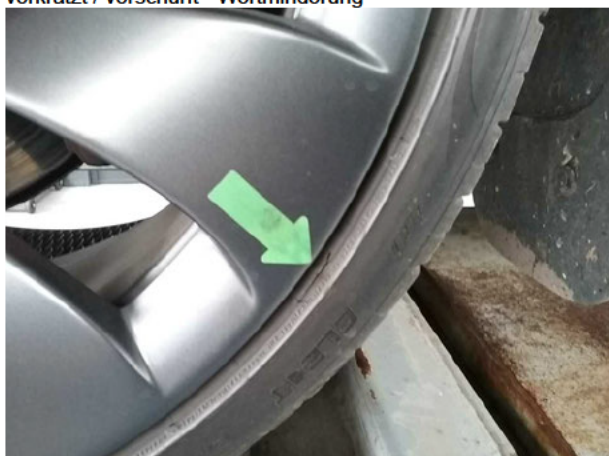
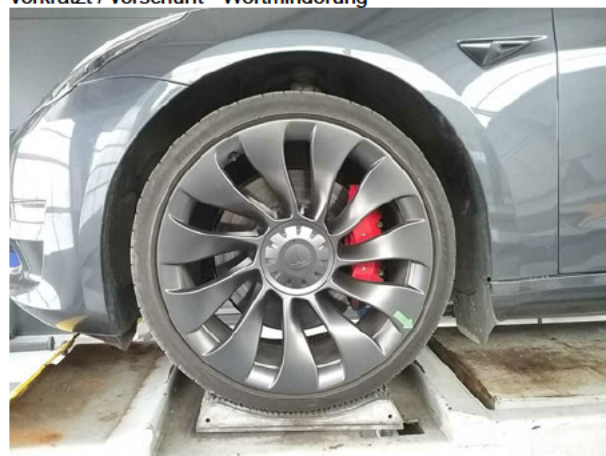
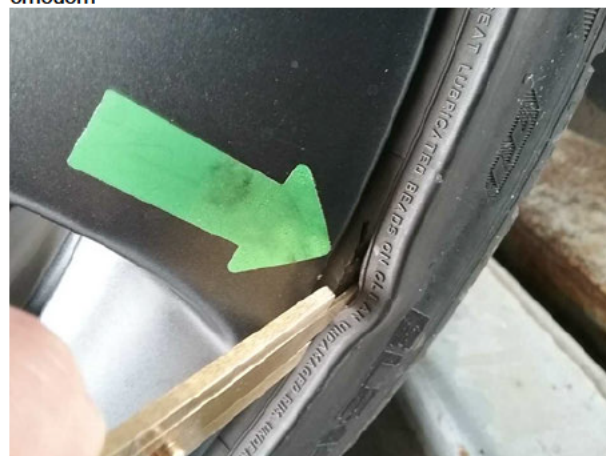
| Achse | Reifengröße | Reifentyp | Hersteller | Profiltiefe | Verkehrstauglichkeit |
|---|---|---|---|---|---|
| 1 | 235/35 R20 92Y | Sommerreifen auf Leichtmetall | Pirelli | 4mm / 5mm | n.i.O. |

| Nr. | Bauteilgruppe | Beschreibung |
|---|---|---|
| 2 | Rad/Reifen | Reifen vorn links - beschädigt - erneuern |

**Beschädigung #2:** Rad/Reifen: Reifen vorn links - beschädigt - erneuern

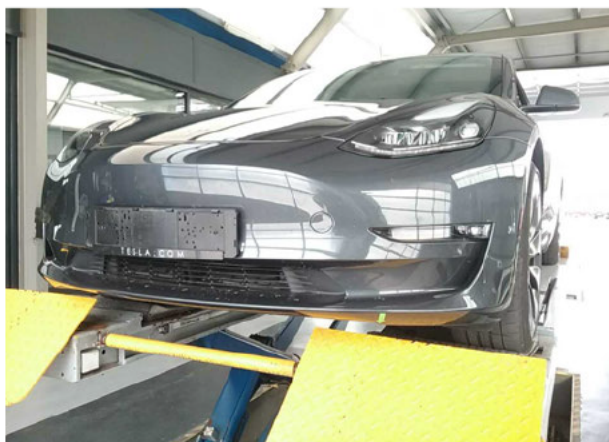
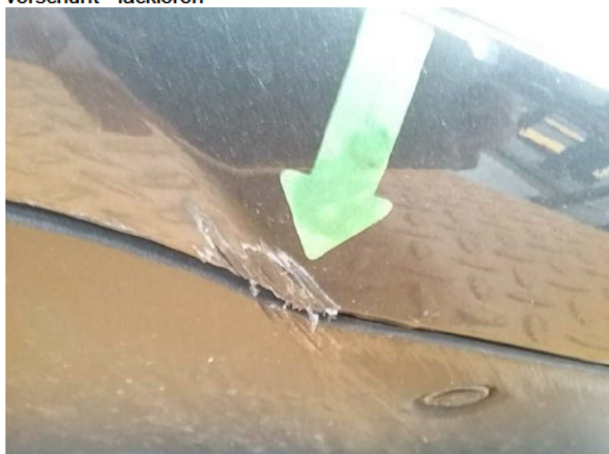
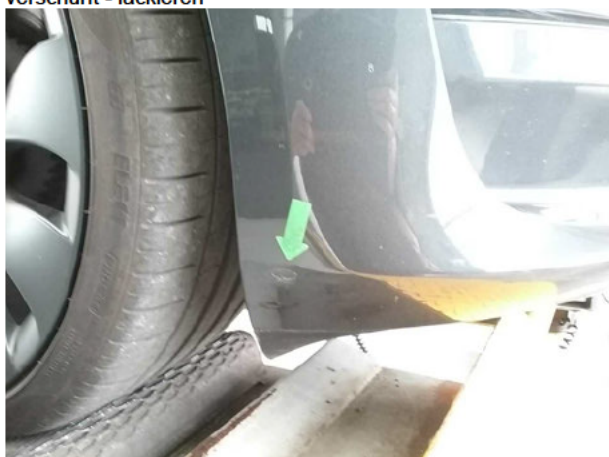
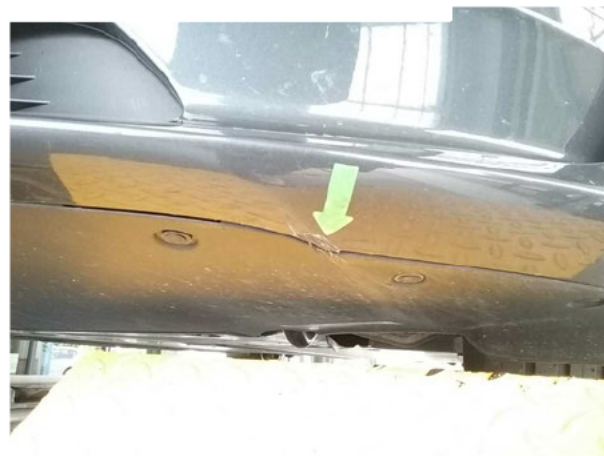
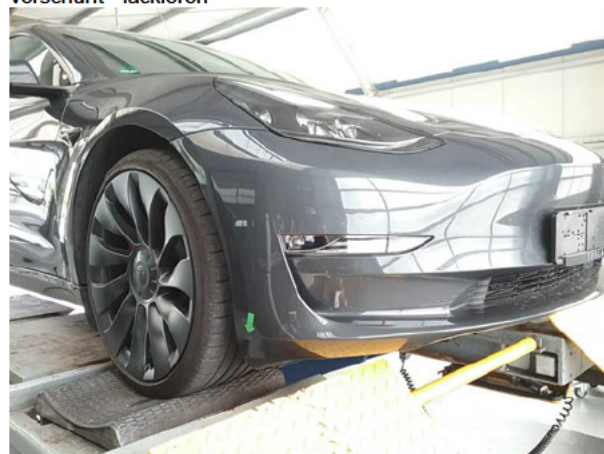
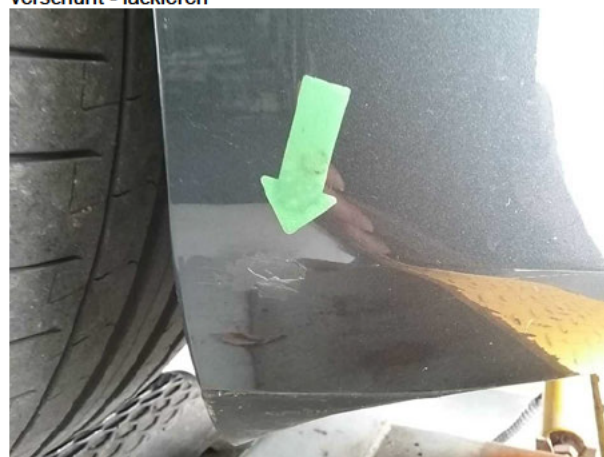
| Nr. | Bauteilgruppe | Beschreibung |
|---|---|---|
| 3 | Stoßfänger vorn | Stoßfänger vorn - verkratzt / verschürft - lackieren |

**Beschädigung #3:** Stossfänger vorn: Stossfänger vorn - verkratzt / verschürft - lackieren

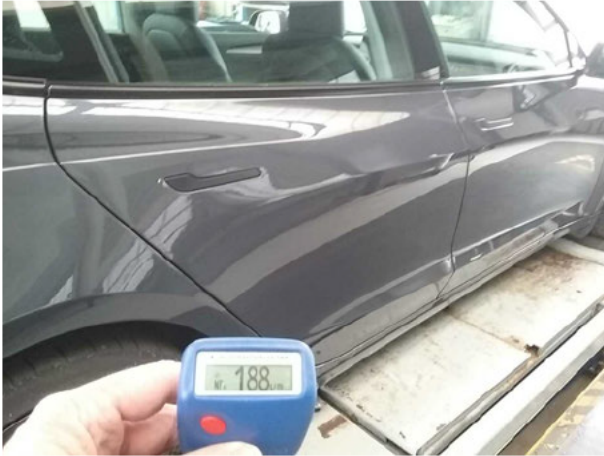
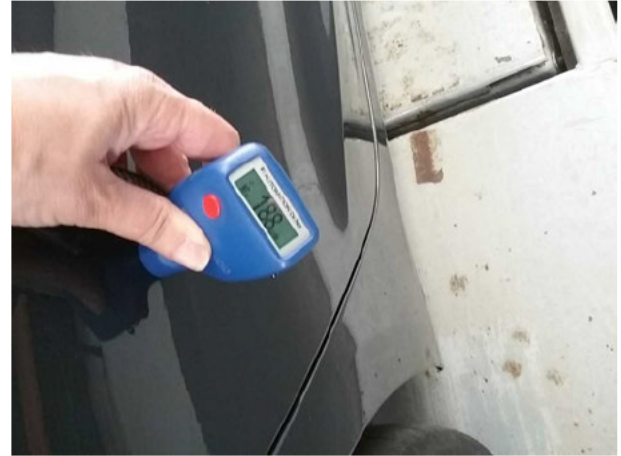
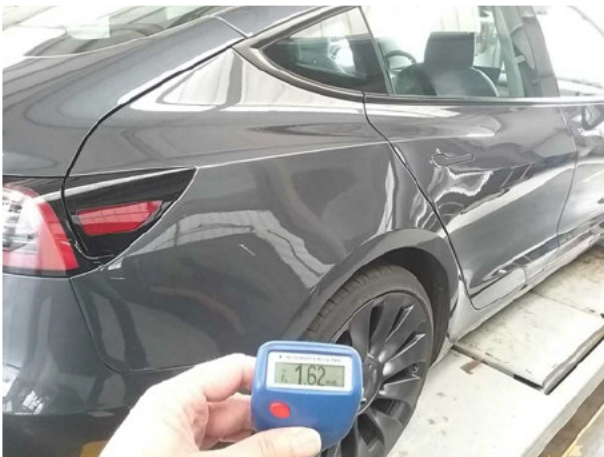
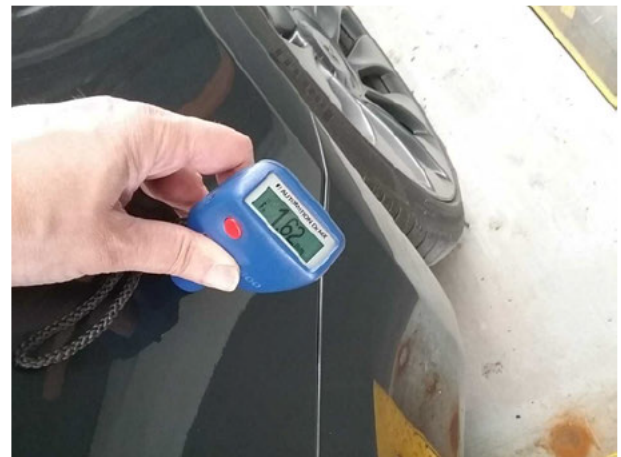
| 1 | Seitenwand rechts, Tür hinten rechts, fachgerecht ausgeführt, Reparaturrechnung nicht vorhanden |

**Nachlackierung 1: Seitenwand rechts, Tür hinten rechts**
