## Zustandsbericht

<b>Kunde :</b>	<b>Allane SE HCBE</b>	<b>Amtl. Kennzeichen :</b>	<b>NM-C 1210</b>
<b>Berichtsnummer :</b>	<b>000000924016-DE926</b>		
<b>Referenznummer:</b>	<b>31195884</b>

#### Kia Sportage (NQ5)(2021->) Spirit 4WD

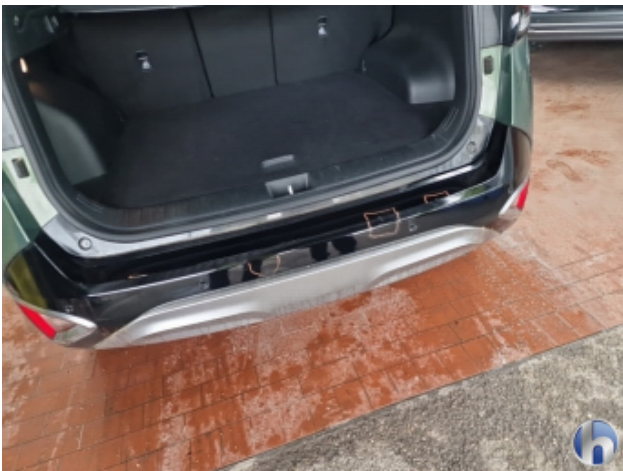
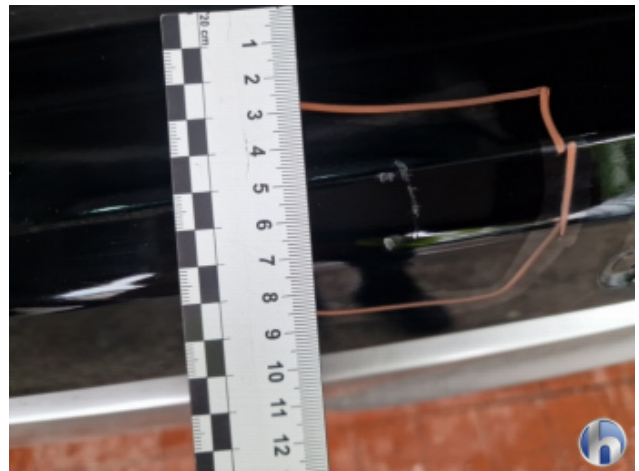
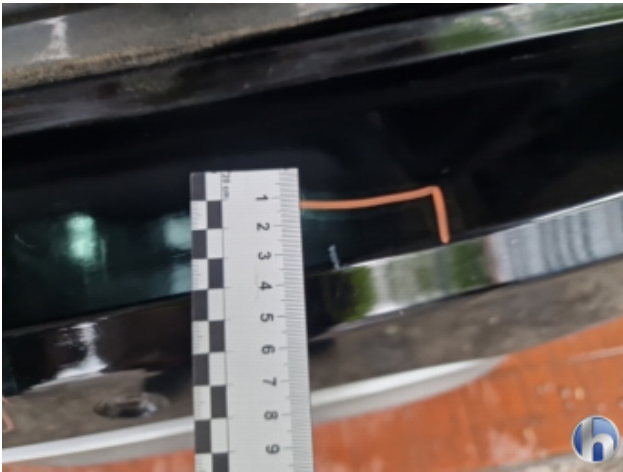
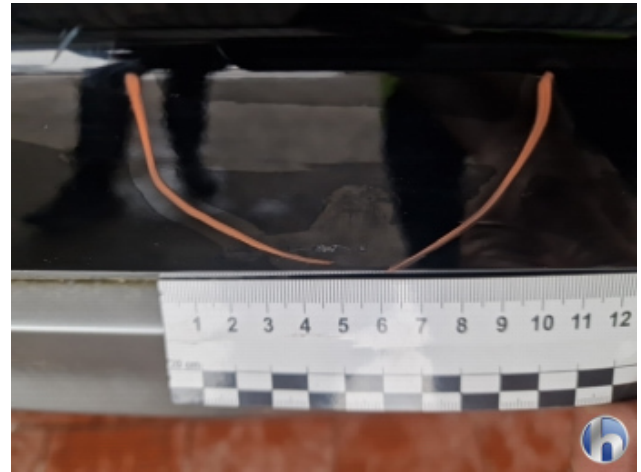
<b>Karosserie außen</b>		
	<b>Bauteil</b>	<b>Schaden</b>	<b>Rep.-Art</b>
1.	Stoßfänger Hinten	Kratzer	Lackieren

1. Stoßfänger Hinten  
Kratzer - Lackieren
