Zustandsbericht

Protokollnummer: 45459933
Auftrags-Nr / Referenz: MW2941378
Besichtigungsdatum: 27.04.2026

Hersteller / Modell	Mazda 6 SKYACTIV-G 194 Drive i-ELOOP Sports-Line		
Kennzeichen	H-CU 2709	Fahrgestellnummer	JMZGL62M801806785
Erstzulassung	10.12.2021	Laufleistung (abgelesen)	55.742 km
HSN/TSN	7118 / AHL 00013	Kraftstoffart / Zylinder	Benzin / 4
Fahrzeugart	PKW Limousine	Antriebsart	Frontantrieb
Schadstoffklasse	EURO6;WLTP;AP;PI/CI; M, N...	Getriebe / Anzahl Gänge	Automatik
Farbe	Magmarot Metallic	Besichtigungszustand	ausreichend
Leistung / Hubraum	143 kW / 2.488 ccm	Nächste HU	12/2026
Wartungsheft / Nachweis	digitaler Nachweis / vollständig	Restlauf bis Service	80 %
Letzte Wartung	10/2025 bei 54.728 km	Polsterart	Leder
Vorschaden	Keine Feststellbar	Polsterfarbe	Schwarz
Nachlackierung	Keine Feststellbar	zul. Gesamtgewicht	2.095 kg
Dokumente	ZB vorhanden	Anzahl Halter	unbekannt
Schlüssel soll/ist	2/2	Anzahl Sitze / Türen	5 / 5
Vertragsnummer	10406560	Re-Import	Nein

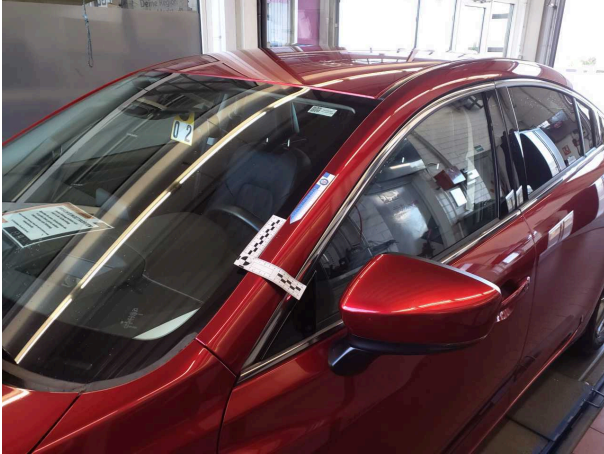
Nr.	Bauteilgruppe	Beschreibung
1	Karosserie	A-Säule links - Steinschlag - Smart Repair
2	Karosserie	A-Säule rechts - Steinschlag - Smart Repair
3	Kotflügel rechts	Kotflügel rechts (Kratzer) - Steinschlag - Smart Repair
4	Kotflügel links	Kotflügel links - Steinschlag - Smart Repair
5	Sonstiges	Fahrzeug (Übersät mit kleinen Farbpickeln) - verschmutzt - aufbereiten
6	Seitenwand rechts	Seitenwand - Steinschlag - lackieren
7	Seitenwand links	Kniestück - Delle / Lackschaden - instandsetzen und lackieren
8	Tür hinten rechts	Tür - Steinschlag - lackieren
9	Tür vorn rechts	Tür - Steinschlag - lackieren
10	Stoßfänger vorn	Stoßfänger vorn - Steinschlag - lackieren
11	Fahrzeugdach	Dach (Korrosion) - Steinschlag - lackieren
12	Motorhaube	Motorhaube - Steinschlag - lackieren

Beschädigung #1: Karosserie: A-Säule links - Steinschlag - Smart Repair

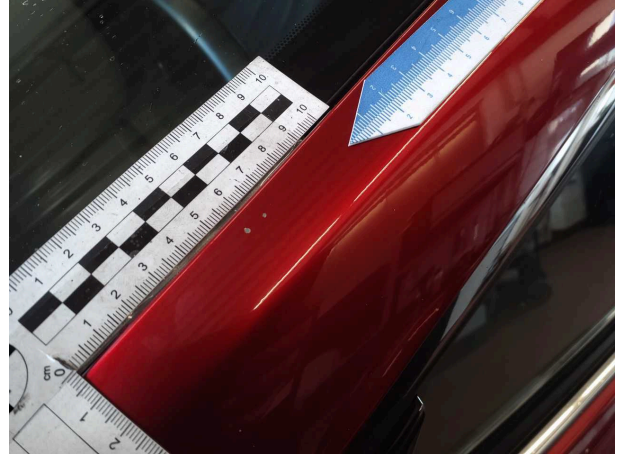
Beschädigung #1: Karosserie: A-Säule links - Steinschlag - Smart Repair

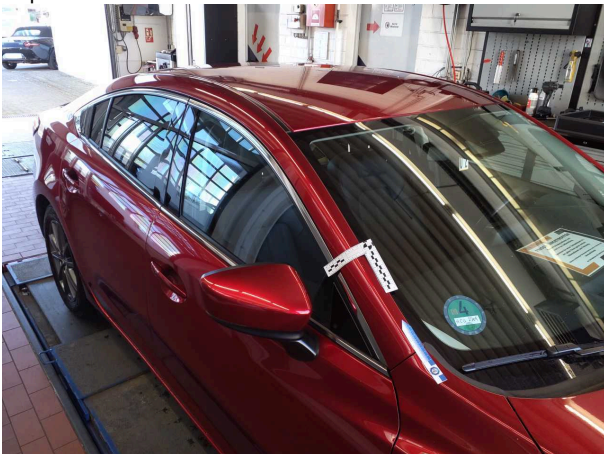
Beschädigung #2: Karosserie: A-Säule rechts - Steinschlag - Smart Repair

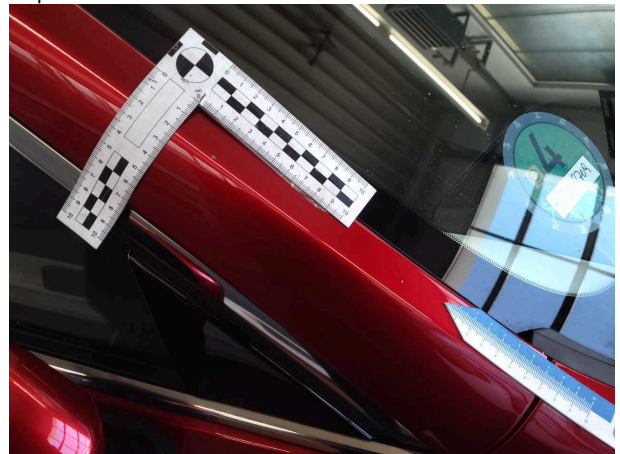
Beschädigung #2: Karosserie: A-Säule rechts - Steinschlag - Smart Repair

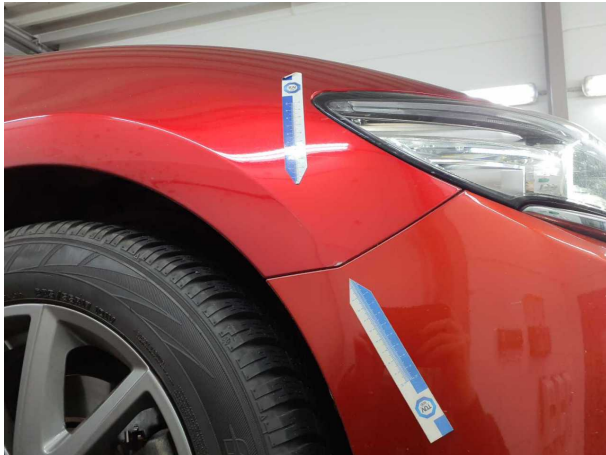
Beschädigung #3: Kotflügel rechts: Kotflügel rechts (Kratzer) - Steinschlag - Smart Repair

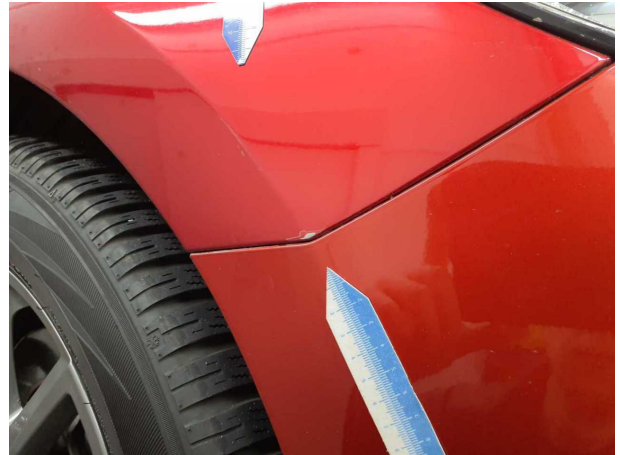
Beschädigung #3: Kotflügel rechts: Kotflügel rechts (Kratzer) - Steinschlag - Smart Repair

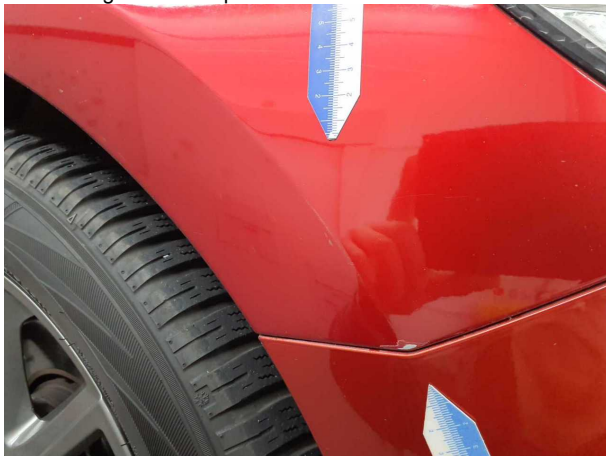
Beschädigung #3: Kotflügel rechts: Kotflügel rechts (Kratzer) - Steinschlag - Smart Repair

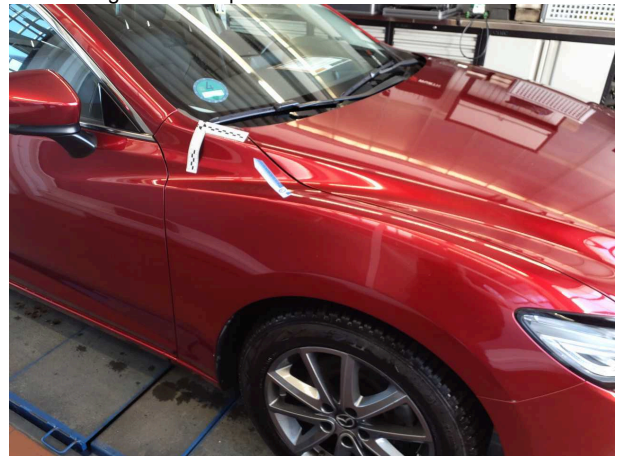
Beschädigung #3: Kotflügel rechts: Kotflügel rechts (Kratzer) - Steinschlag - Smart Repair

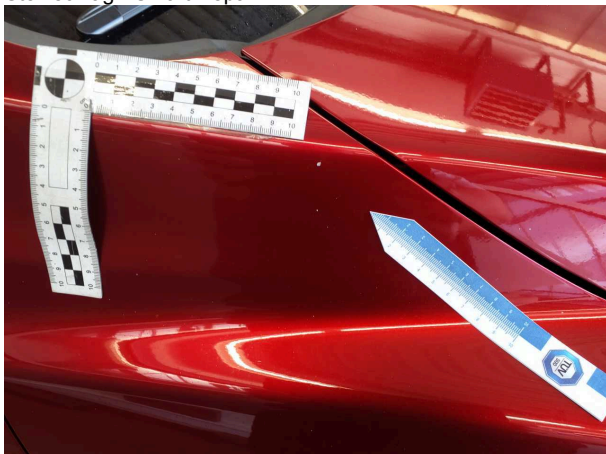
Beschädigung #3: Kotflügel rechts: Kotflügel rechts (Kratzer) - Steinschlag - Smart Repair

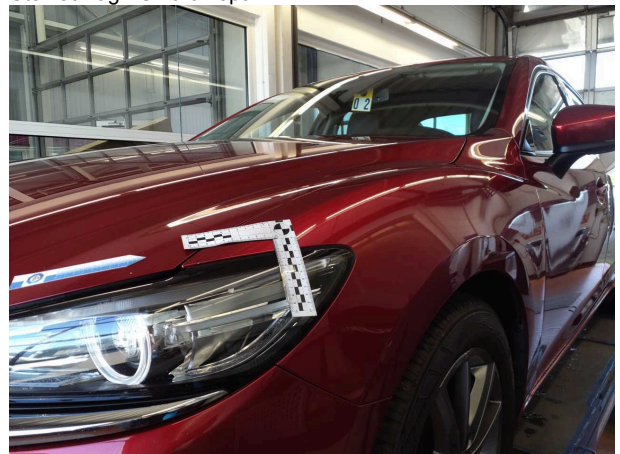
Beschädigung #4: Kotflügel links: Kotflügel links - Steinschlag - Smart Repair

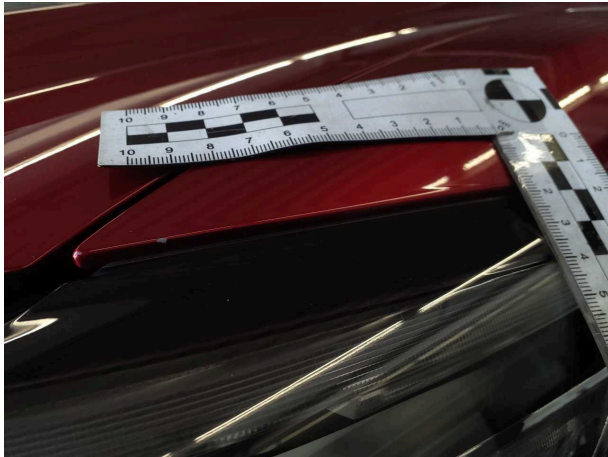
Beschädigung #4: Kotflügel links: Kotflügel links - Steinschlag - Smart Repair

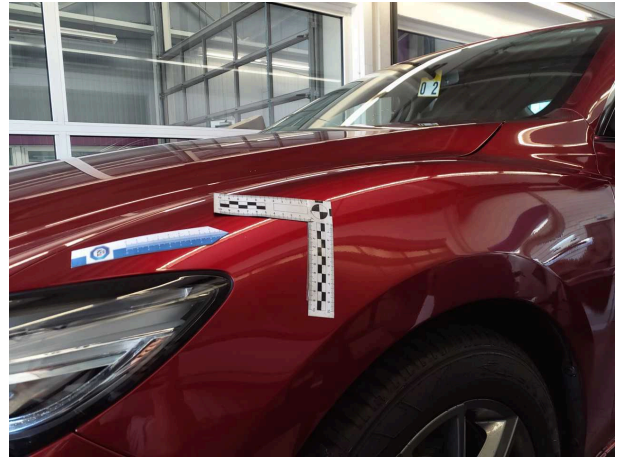
Beschädigung #4: Kotflügel links: Kotflügel links - Steinschlag - Smart Repair

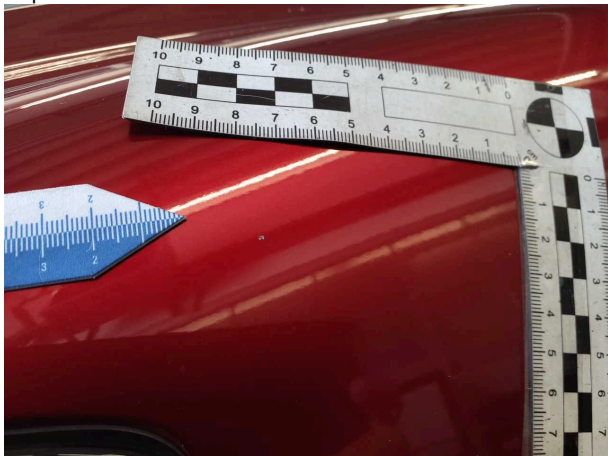
Beschädigung #4: Kotflügel links: Kotflügel links - Steinschlag - Smart Repair

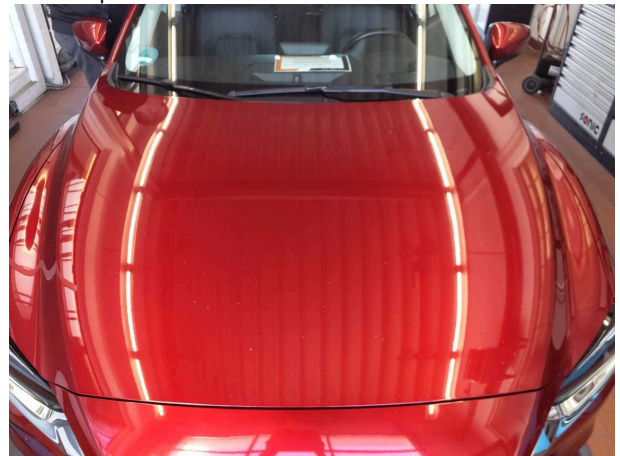
Beschädigung #5: Sonstiges: Fahrzeug (Übersät mit kleinen Farbpickeln) - verschmutzt - aufbereiten

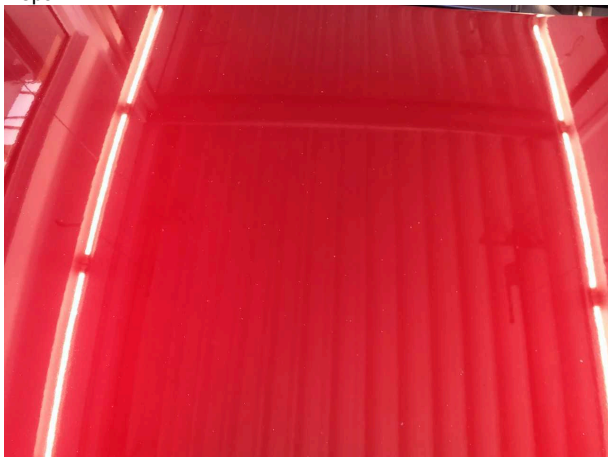
Beschädigung #5: Sonstiges: Fahrzeug (Übersät mit kleinen Farbpickeln) - verschmutzt - aufbereiten

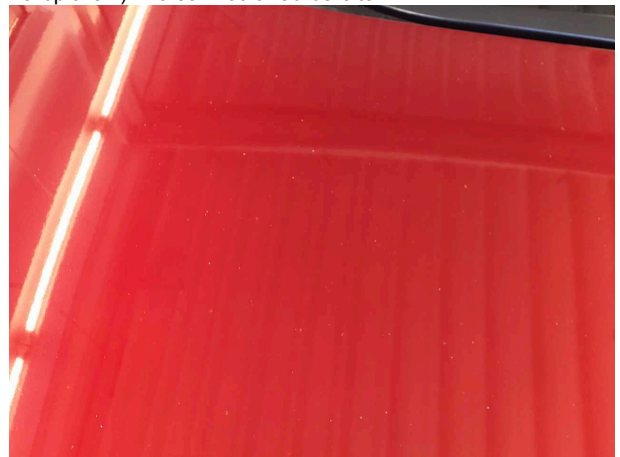
Beschädigung #5: Sonstiges: Fahrzeug (Übersät mit kleinen Farbpickeln) - verschmutzt - aufbereiten

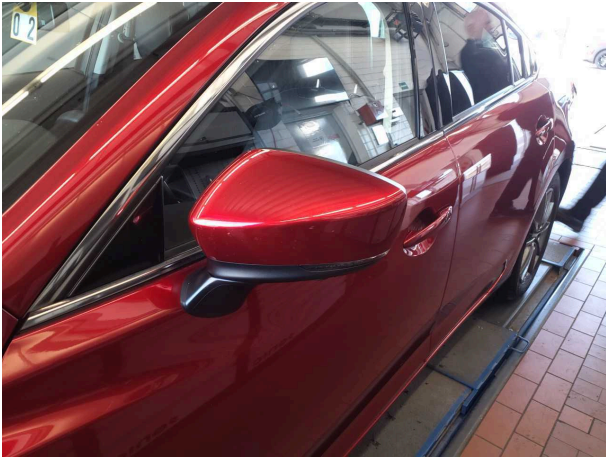
Beschädigung #5: Sonstiges: Fahrzeug (Übersät mit kleinen Farbpickeln) - verschmutzt - aufbereiten

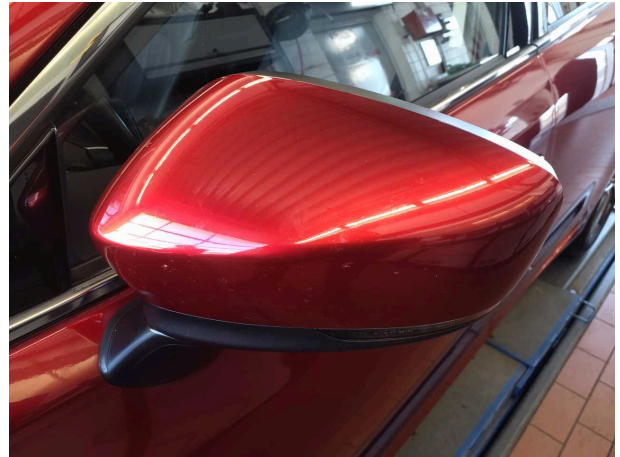
Beschädigung #5: Sonstiges: Fahrzeug (Übersät mit kleinen Farbpickeln) - verschmutzt - aufbereiten

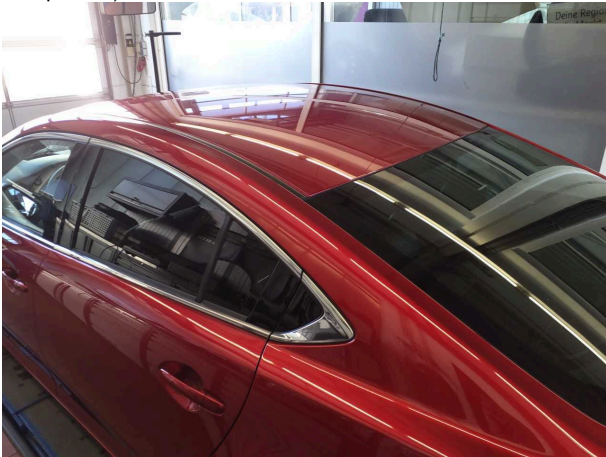
Beschädigung #5: Sonstiges: Fahrzeug (Übersät mit kleinen Farbpickeln) - verschmutzt - aufbereiten

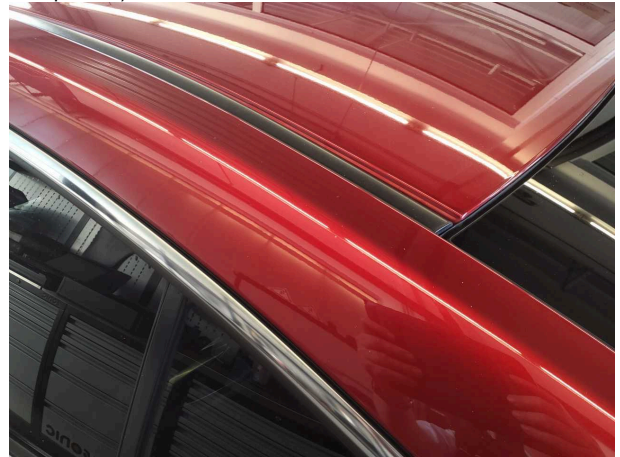
Beschädigung #5: Sonstiges: Fahrzeug (Übersät mit kleinen Farbpickeln) - verschmutzt - aufbereiten

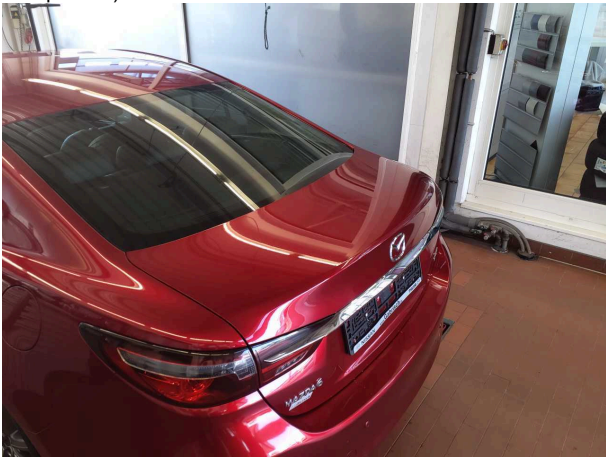
Beschädigung #5: Sonstiges: Fahrzeug (Übersät mit kleinen Farbpickeln) - verschmutzt - aufbereiten

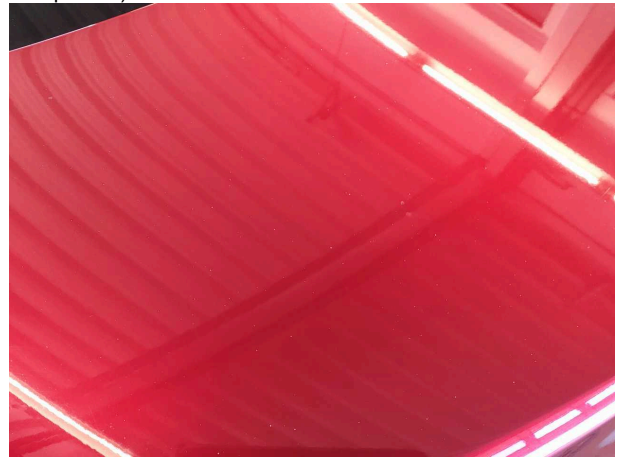
Beschädigung #5: Sonstiges: Fahrzeug (Übersät mit kleinen Farbpickeln) - verschmutzt - aufbereiten

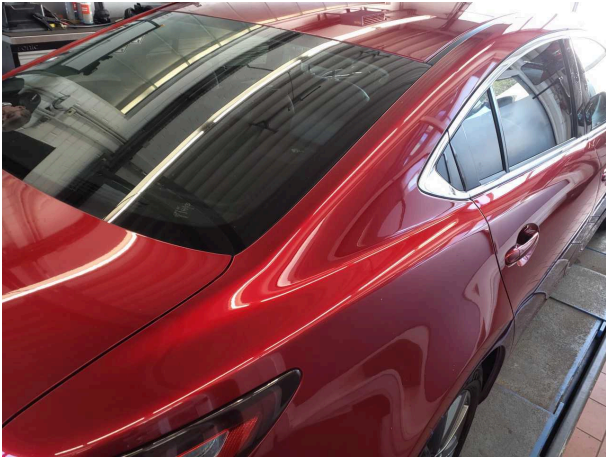
Beschädigung #5: Sonstiges: Fahrzeug (Übersät mit kleinen Farbpickeln) - verschmutzt - aufbereiten

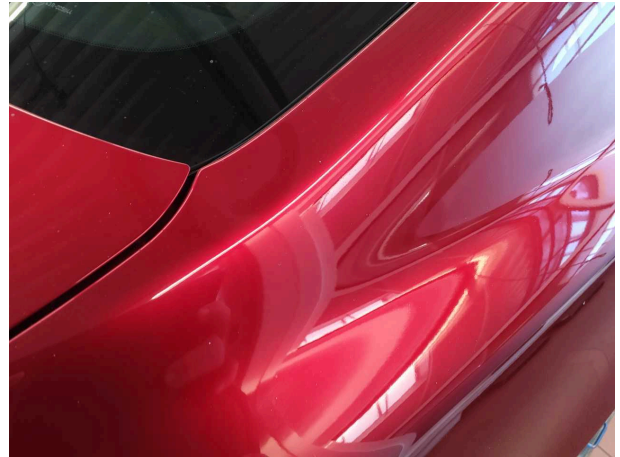
Beschädigung #5: Sonstiges: Fahrzeug (Übersät mit kleinen Farbpickeln) - verschmutzt - aufbereiten

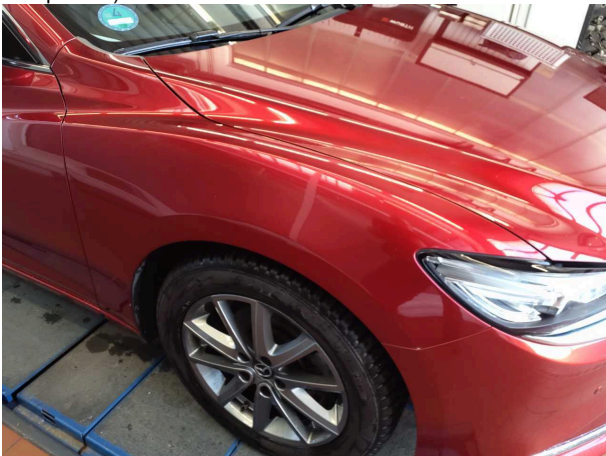
Beschädigung #5: Sonstiges: Fahrzeug (Übersät mit kleinen Farbpickeln) - verschmutzt - aufbereiten

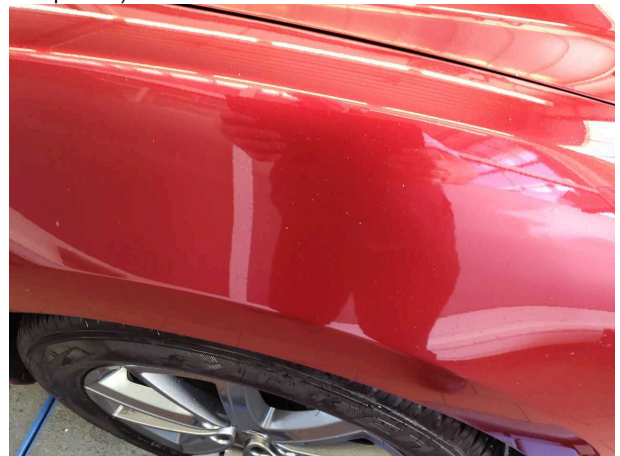
Beschädigung #5: Sonstiges: Fahrzeug (Übersät mit kleinen Farbpickeln) - verschmutzt - aufbereiten

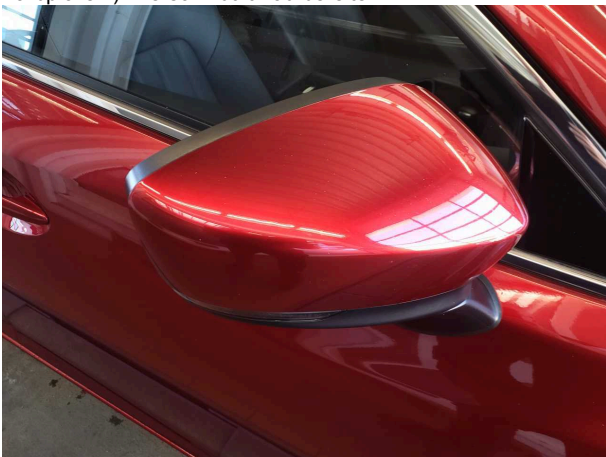
Beschädigung #5: Sonstiges: Fahrzeug (Übersät mit kleinen Farbpickeln) - verschmutzt - aufbereiten

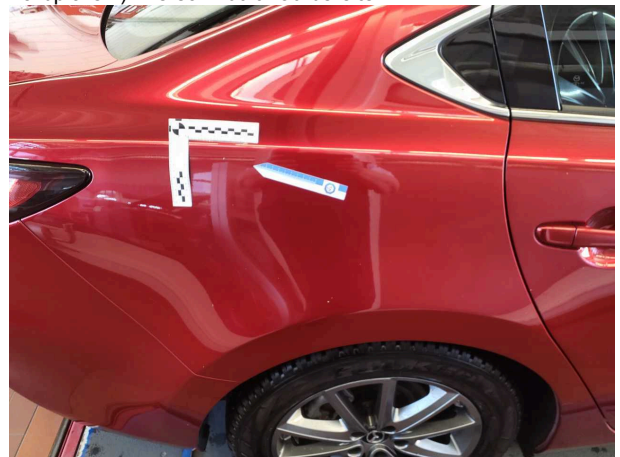
Beschädigung #6: Seitenwand rechts: Seitenwand - Steinschlag - lackieren

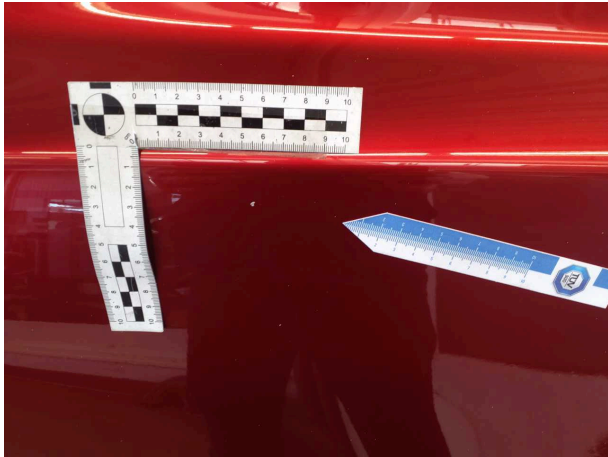
Beschädigung #6: Seitenwand rechts: Seitenwand - Steinschlag - lackieren

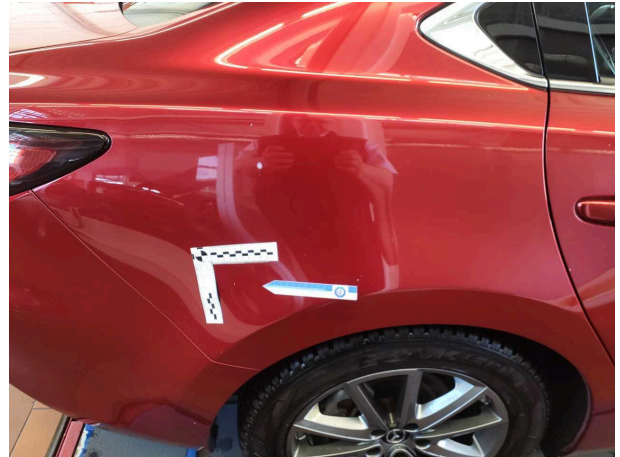
Beschädigung #6: Seitenwand rechts: Seitenwand - Steinschlag - lackieren

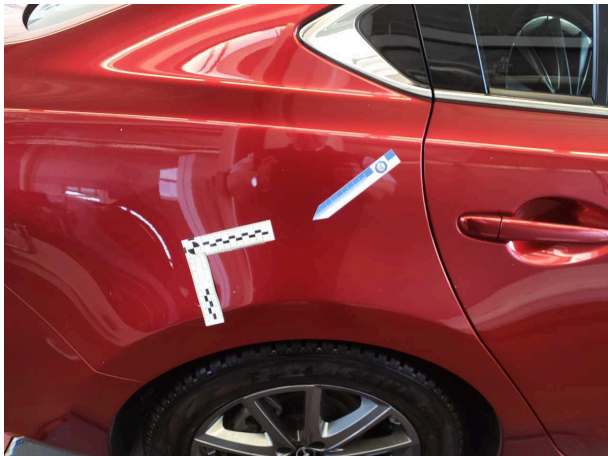
Beschädigung #6: Seitenwand rechts: Seitenwand - Steinschlag - lackieren

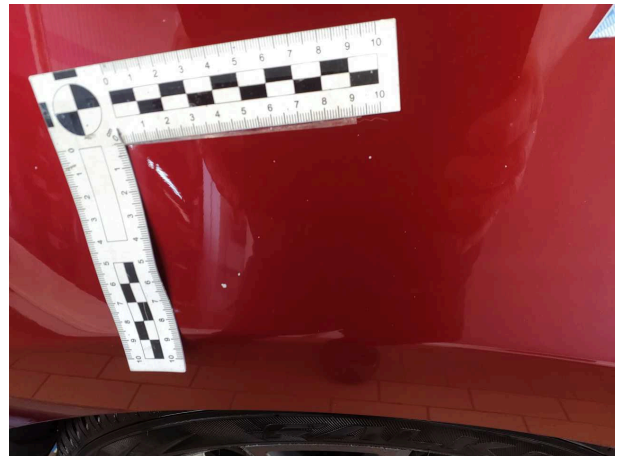
Beschädigung #6: Seitenwand rechts: Seitenwand - Steinschlag - lackieren

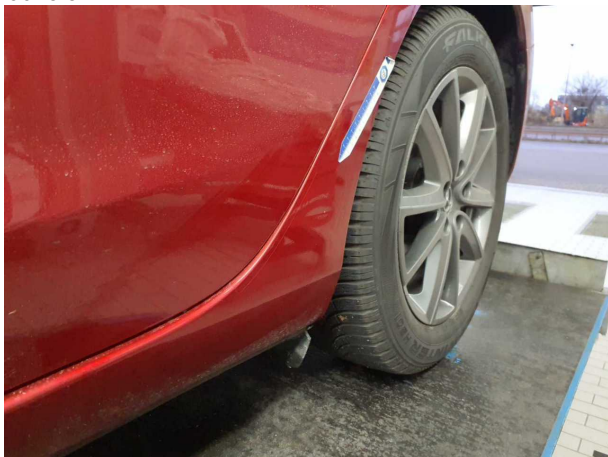
Beschädigung #7: Seitenwand links: Kniestück - Delle / Lackschade... instandsetzen und lackieren

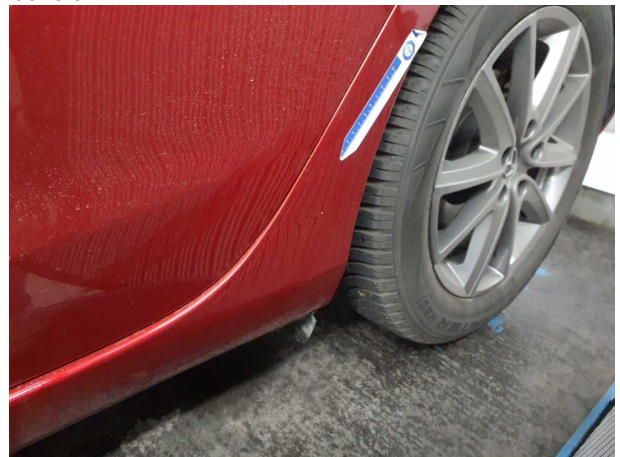
Beschädigung #7: Seitenwand links: Kniestück - Delle / Lackschaden - instandsetzen und lackieren

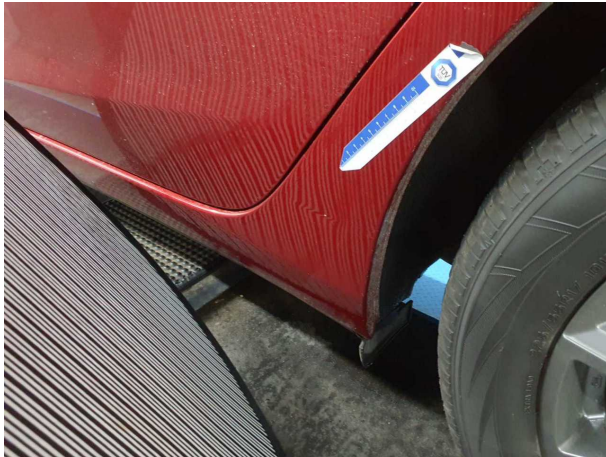
Beschädigung #7: Seitenwand links: Kniestück - Delle / Lackschade...
instandsetzen und lackieren

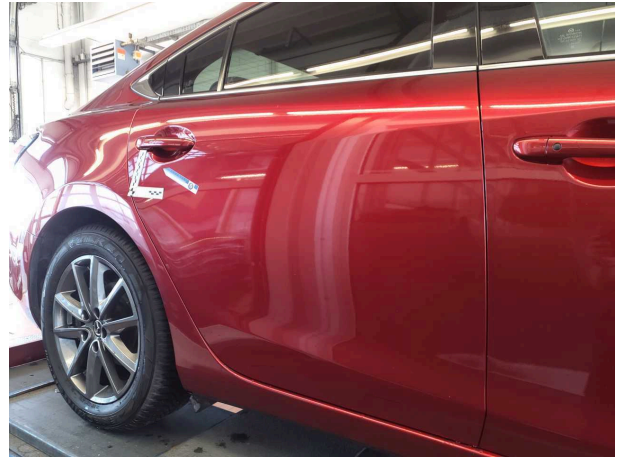
Beschädigung #8: Tür hinten rechts: Tür - Steinschlag - lackieren

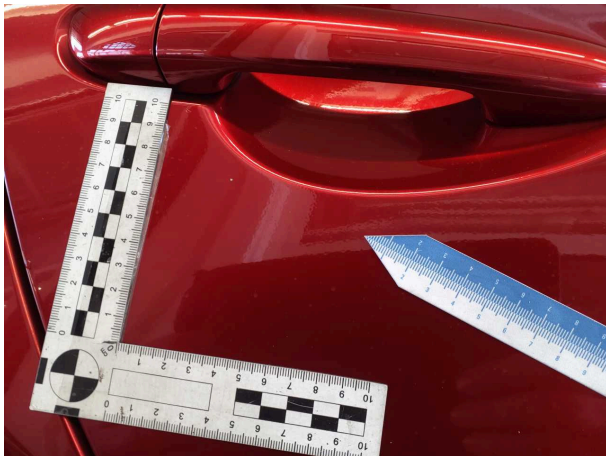
Beschädigung #8: Tür hinten rechts: Tür - Steinschlag - lackieren

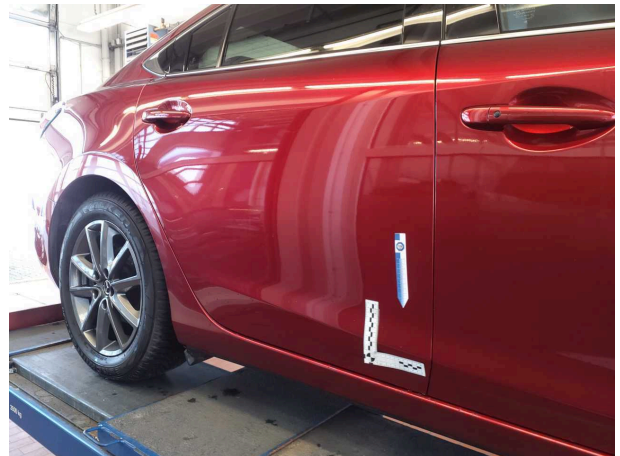
Beschädigung #8: Tür hinten rechts: Tür - Steinschlag - lackieren

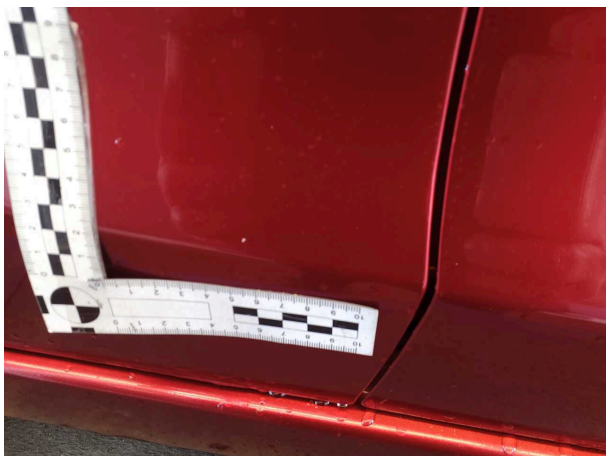
Beschädigung #8: Tür hinten rechts: Tür - Steinschlag - lackieren

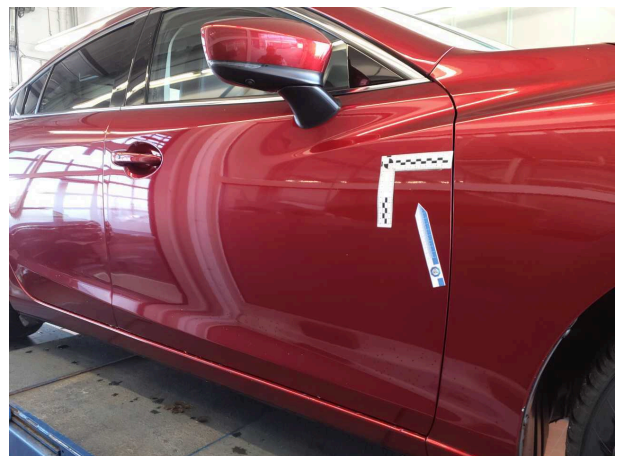
Beschädigung #9: Tür vorn rechts: Tür - Steinschlag - lackieren

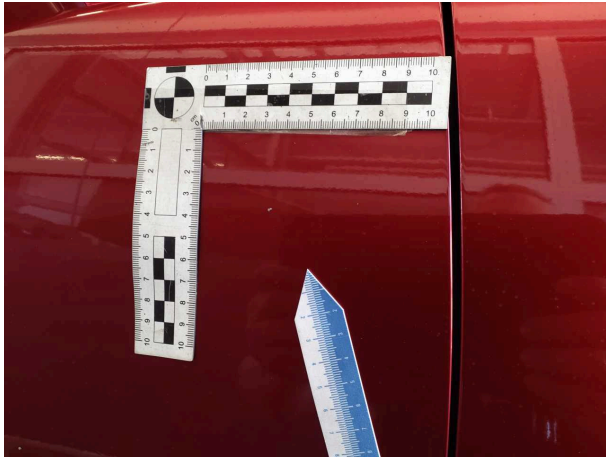
Beschädigung #9: Tür vorn rechts: Tür - Steinschlag - lackieren

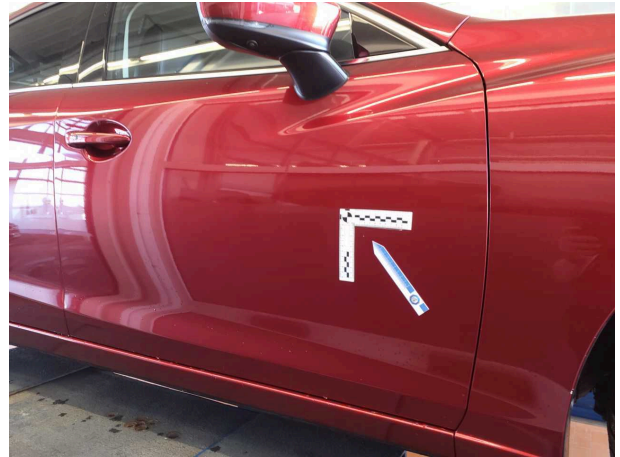
Beschädigung #9: Tür vorn rechts: Tür - Steinschlag - lackieren

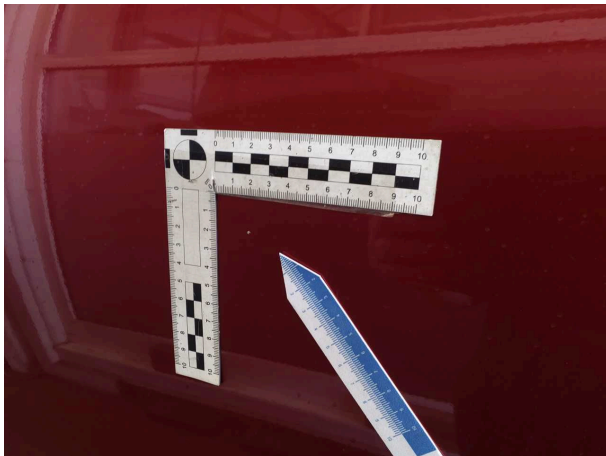
Beschädigung #9: Tür vorn rechts: Tür - Steinschlag - lackieren

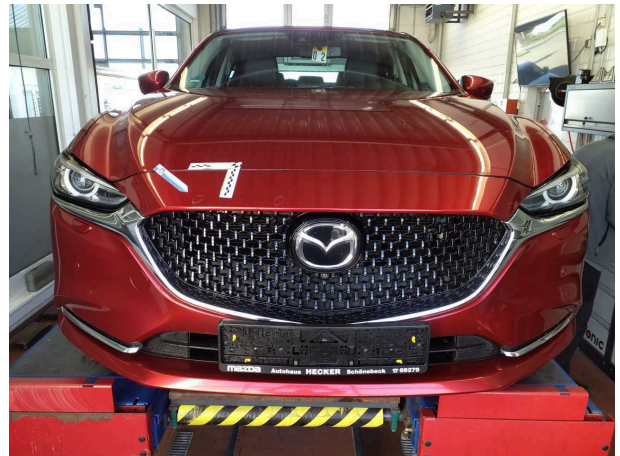
Beschädigung #10: Stossfänger vorn: Stossfänger vorn - Steinschlag - lackieren

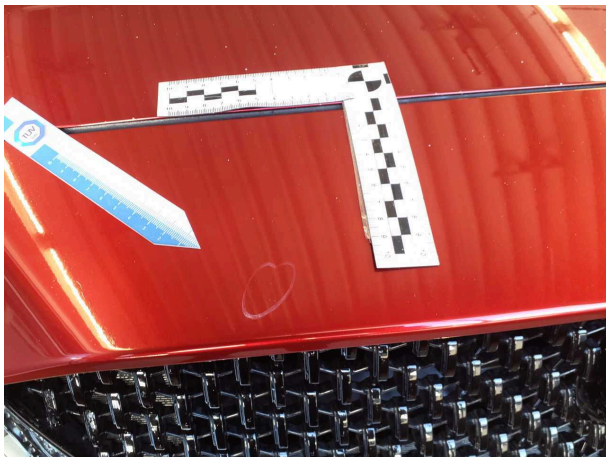
Beschädigung #10: Stossfänger vorn: Stossfänger vorn - Steinschla... lackieren

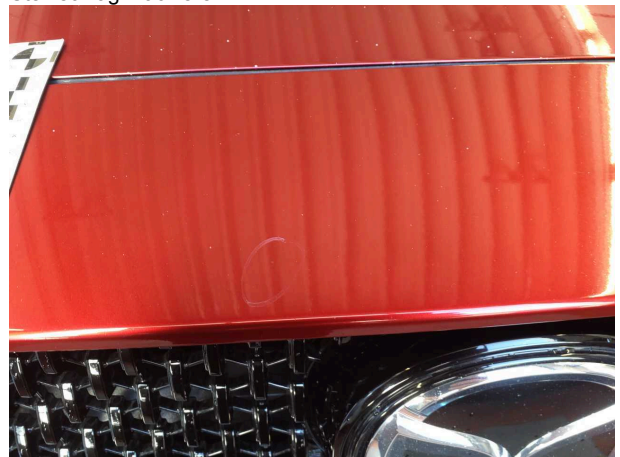
Beschädigung #10: Stossfänger vorn: Stossfänger vorn - Steinschlag - lackieren

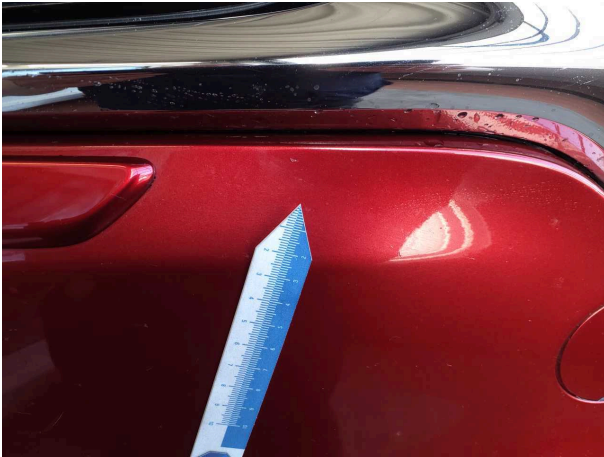
Beschädigung #10: Stossfänger vorn: Stossfänger vorn - Steinschla...
lackieren

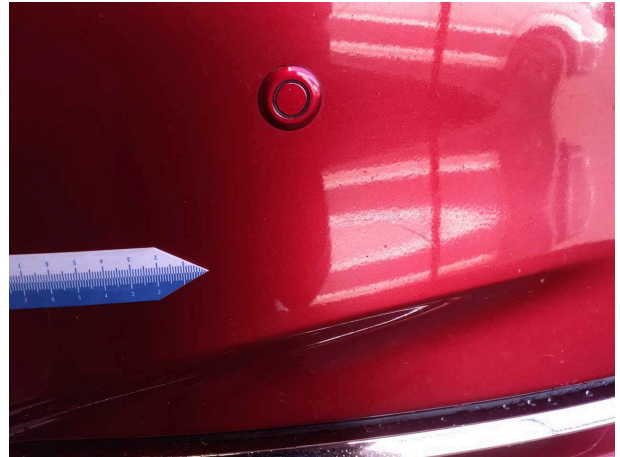
Beschädigung #10: Stossfänger vorn: Stossfänger vorn -
Steinschlag - lackieren

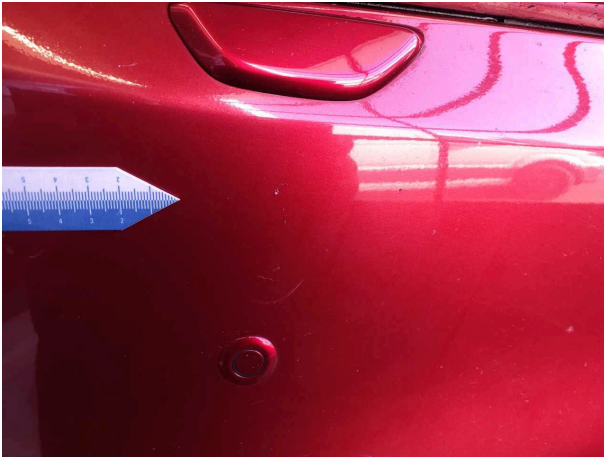
Beschädigung #10: Stossfänger vorn: Stossfänger vorn - Steinschla...
lackieren

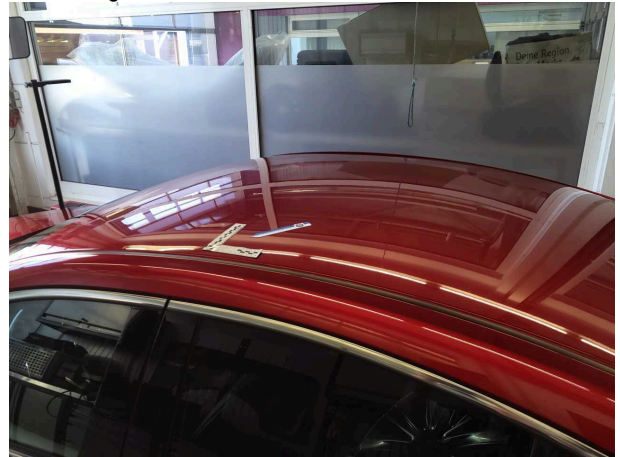
Beschädigung #11: Fahrzeugdach: Dach (Korrosion) - Steinschl...
- lackieren

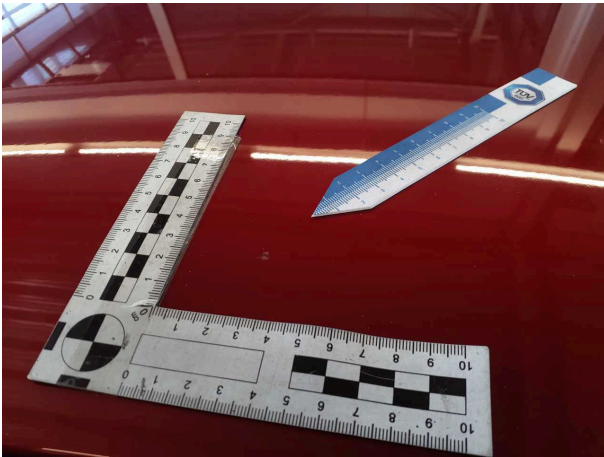
Beschädigung #11: Fahrzeugdach: Dach (Korrosion) - Steinschlag -
lackieren

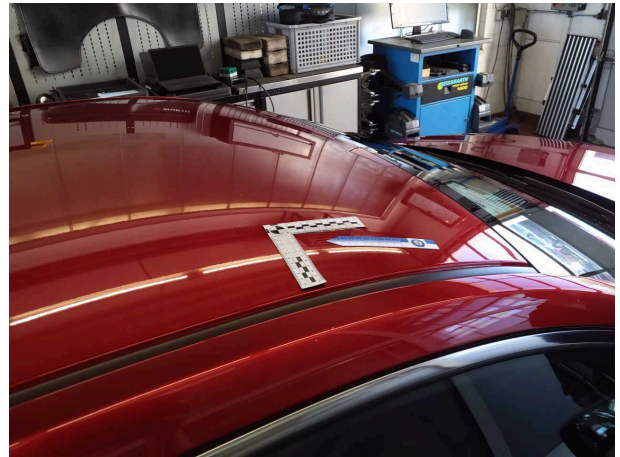
Beschädigung #11: Fahrzeugdach: Dach (Korrosion) - Steinschl...
- lackieren

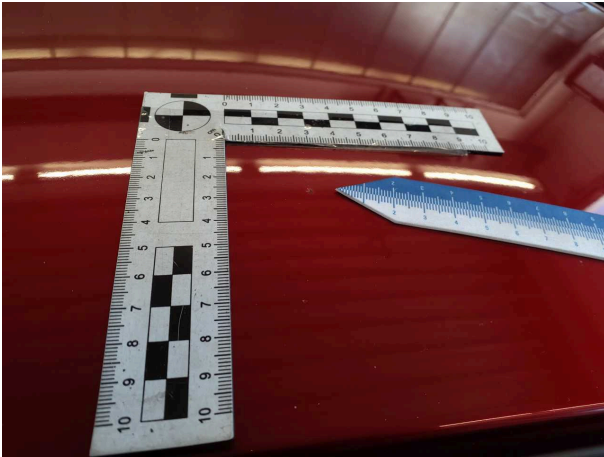
Beschädigung #11: Fahrzeugdach: Dach (Korrosion) - Steinschlag - lackieren

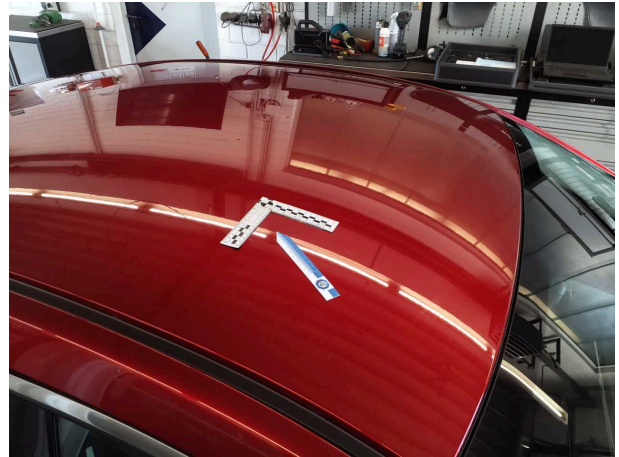
Beschädigung #11: Fahrzeugdach: Dach (Korrosion) - Steinschlag - lackieren

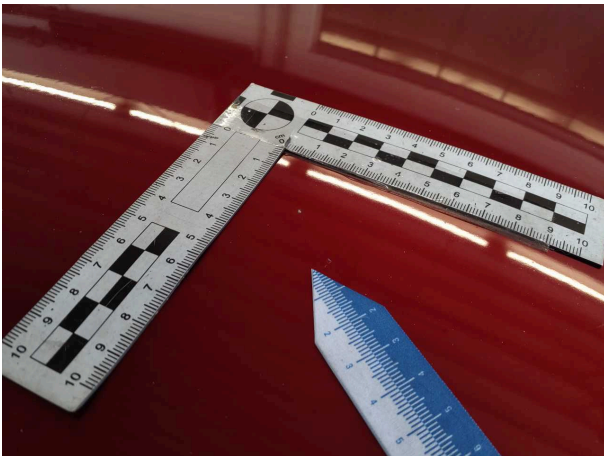
Beschädigung #11: Fahrzeugdach: Dach (Korrosion) - Steinschlag - lackieren

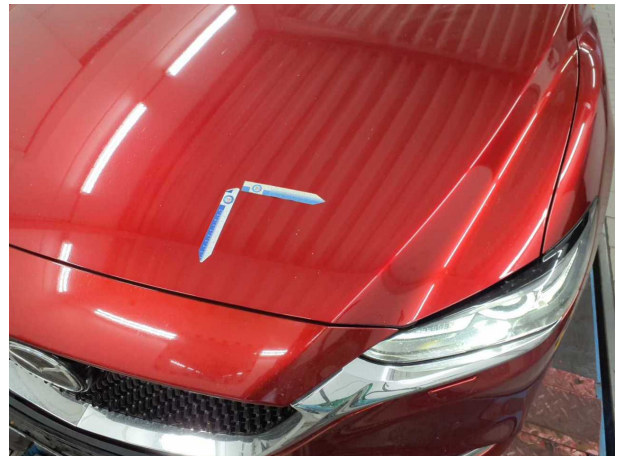
Beschädigung #12: Motorhaube: Motorhaube - Steinschlag - lackieren

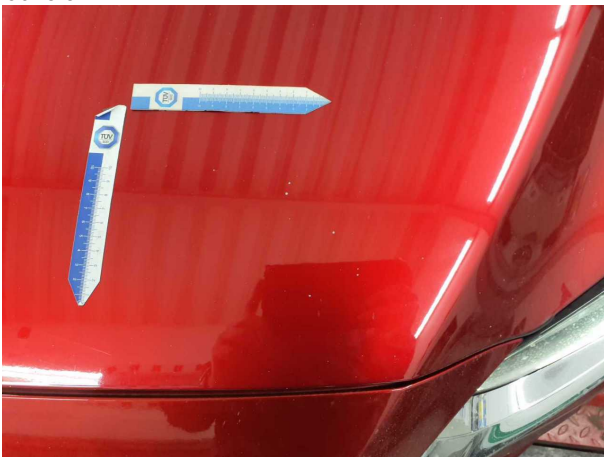
Beschädigung #12: Motorhaube: Motorhaube - Steinschlag - lackieren

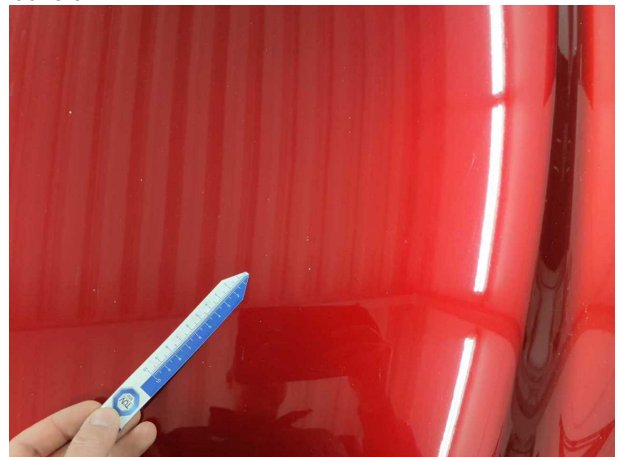
Beschädigung #12: Motorhaube: Motorhaube - Steinschlag - lackieren

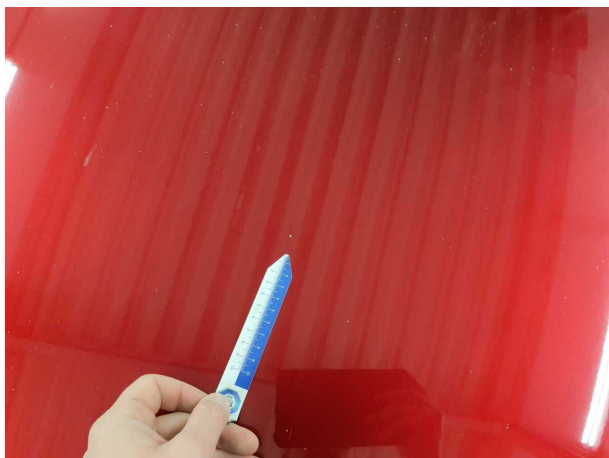
Beschädigung #12: Motorhaube: Motorhaube - Steinschlag - lackieren

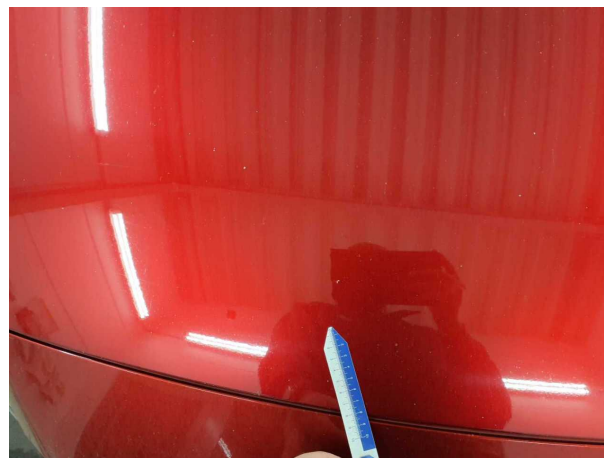
Beschädigung #12: Motorhaube: Motorhaube - Steinschlag - lackieren
