## Lynk &amp; Co 01

## Informazioni Veicolo

Marca:	<b>Lynk &amp; Co</b>	Targa:	
Cambio:		Colore esterno:	<b>Nero</b>
Modello:	<b>01</b>	N. Telaio:	<b>L6TCX2E7XPE047089</b>
Carburante:	<b>Ibrido plug-in</b>	Potenza:	
Versione:		Data di immatricolazione	<b>07/06/2023</b>
Chilometraggio:	<b>89947 km</b>	Numero di porte:	<b>5</b>

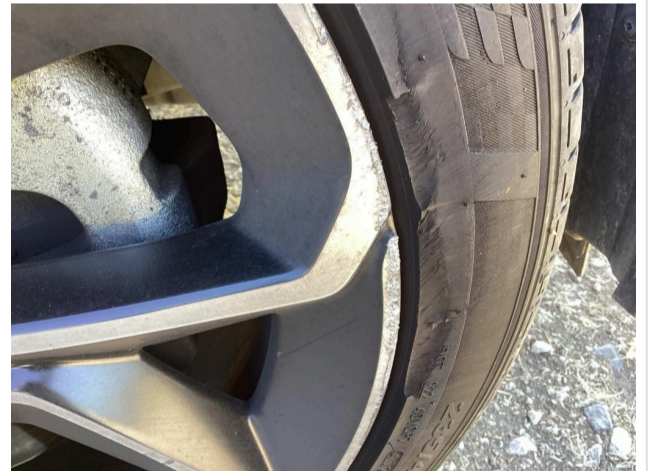
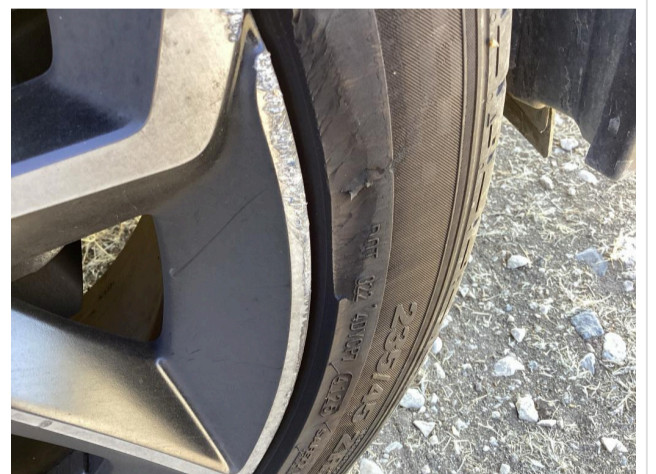
**Cerchio in lega ant. Dx**

Graffiature

Sostituire

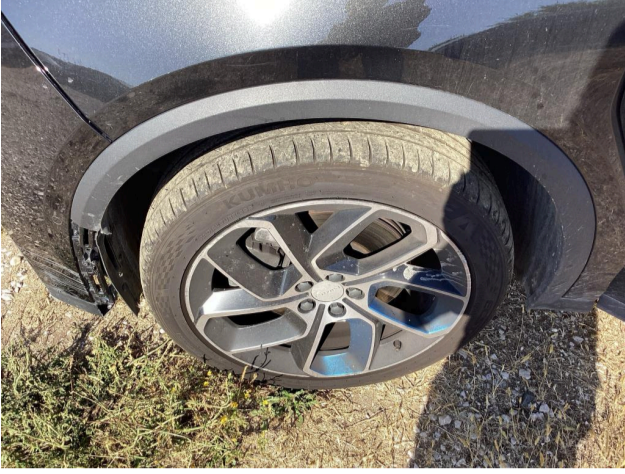
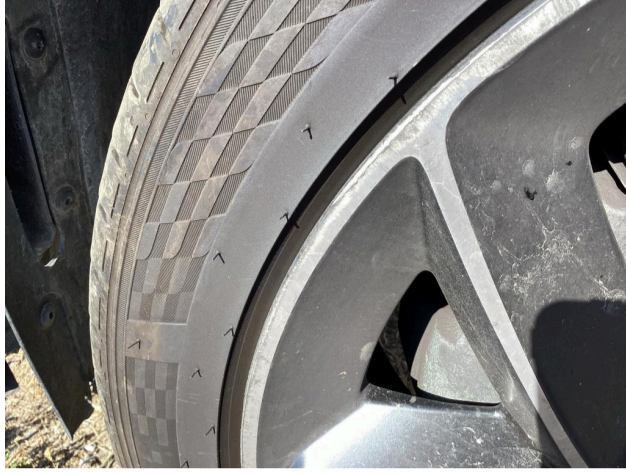
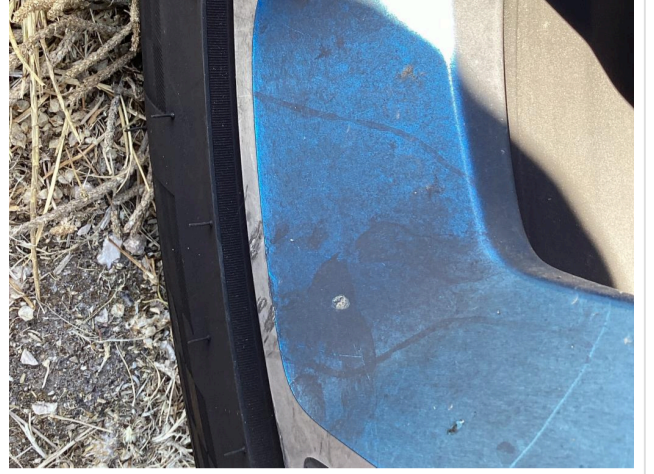
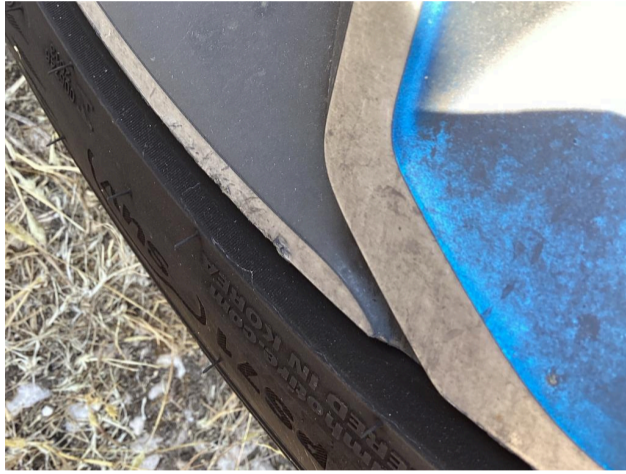
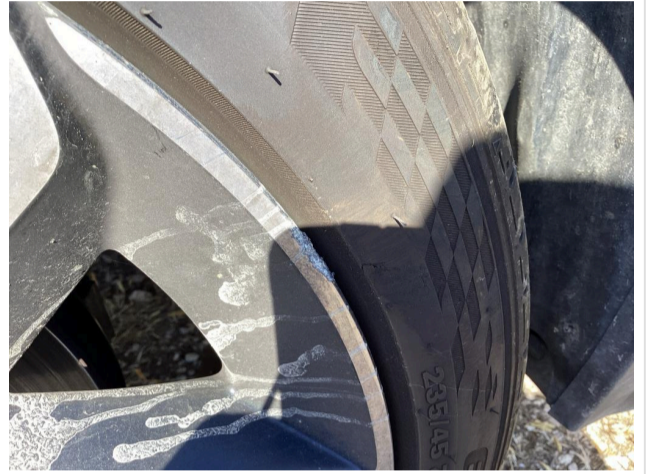
**Cerchio in lega ant. Sx**

Graffiature

Sostituire

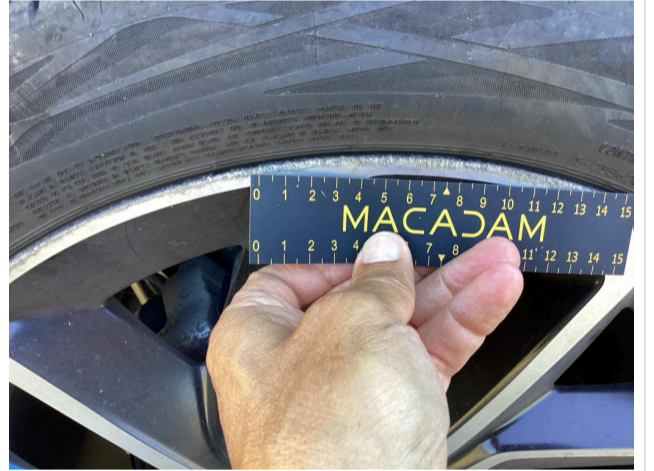
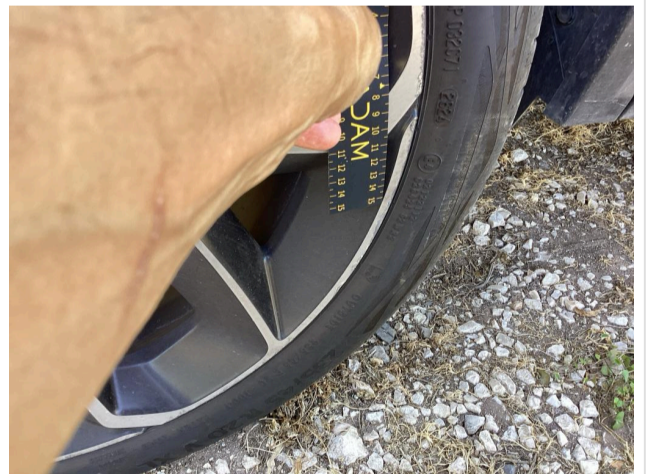
**Cerchio in lega post. Dx**

Graffiature

Sostituire

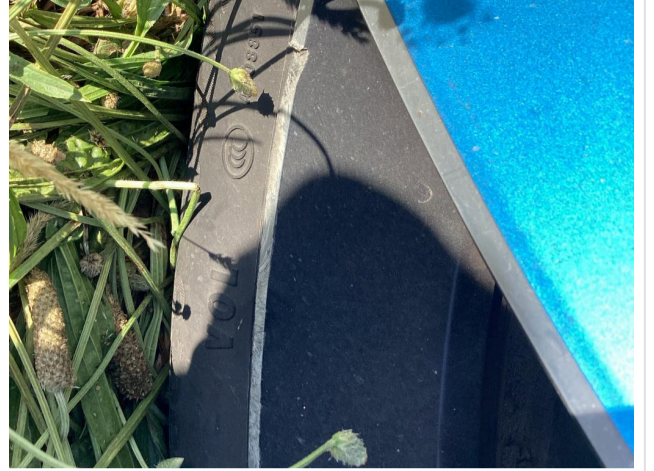
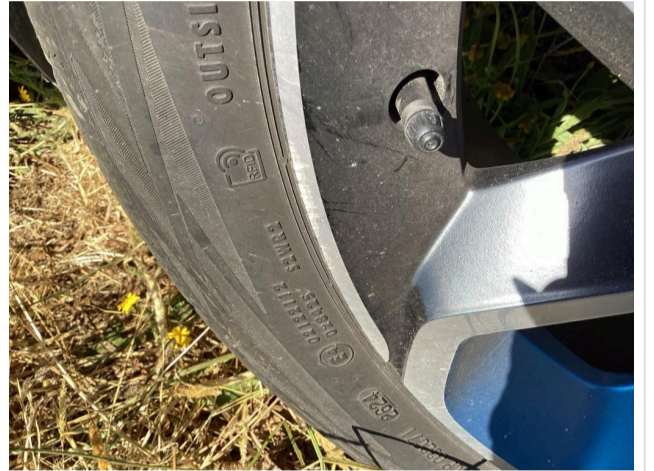
**Cerchio in lega post. Sx**

Graffiature

Sostituire

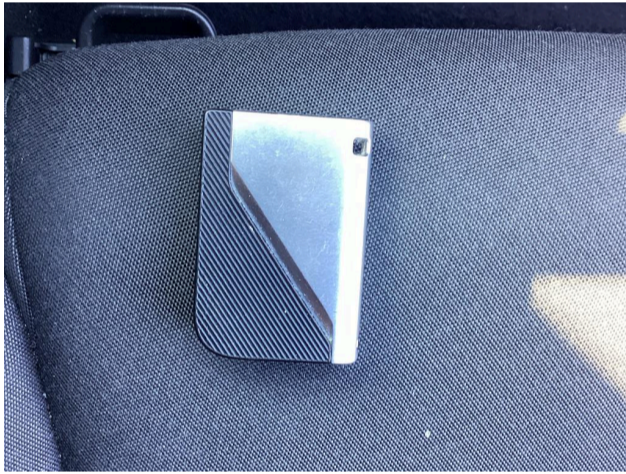
**Chiave di accensione con telecomando**

Mancanza

Riparare / sostituire (somma forfettaria)

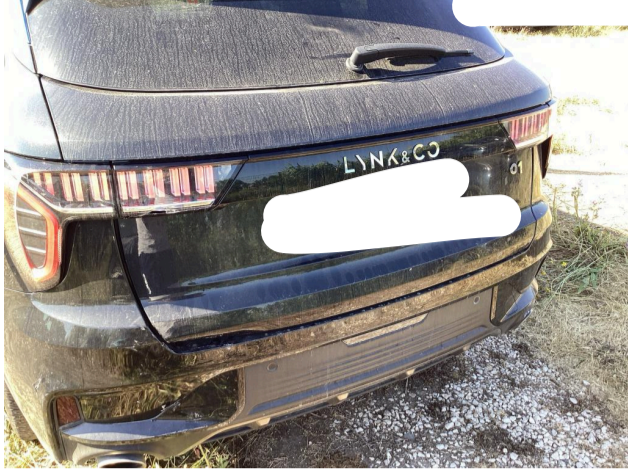
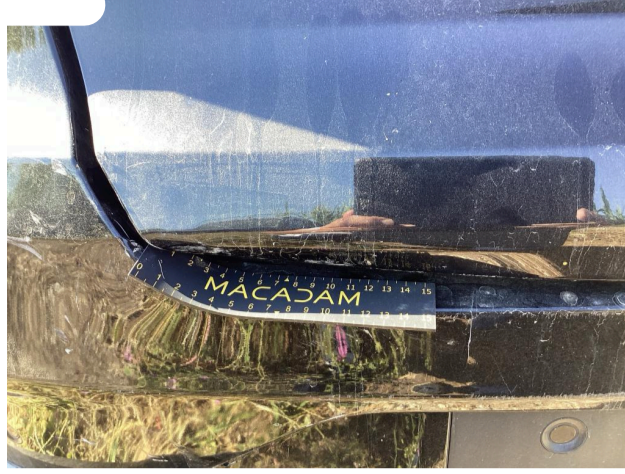
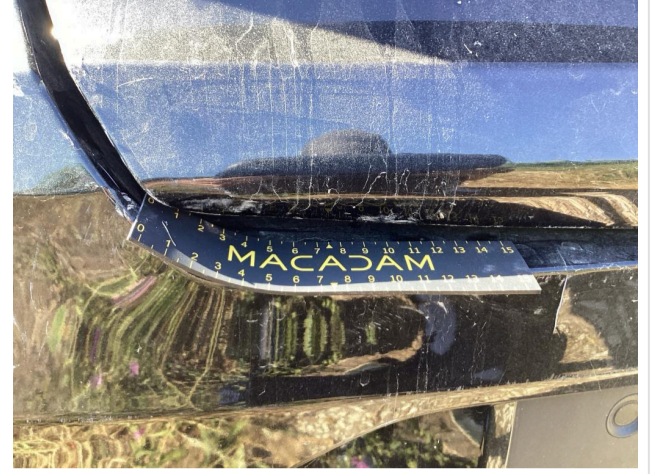
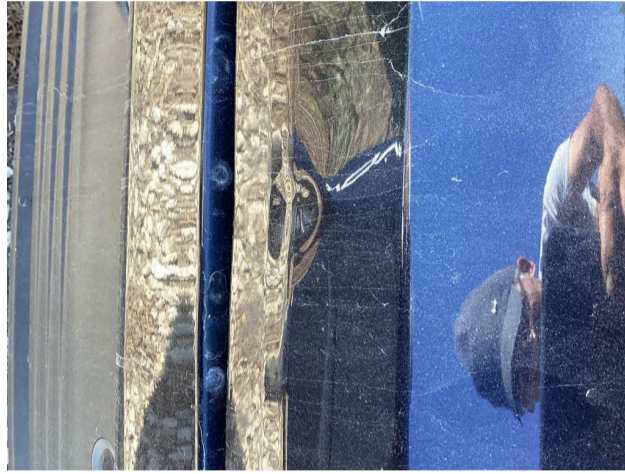
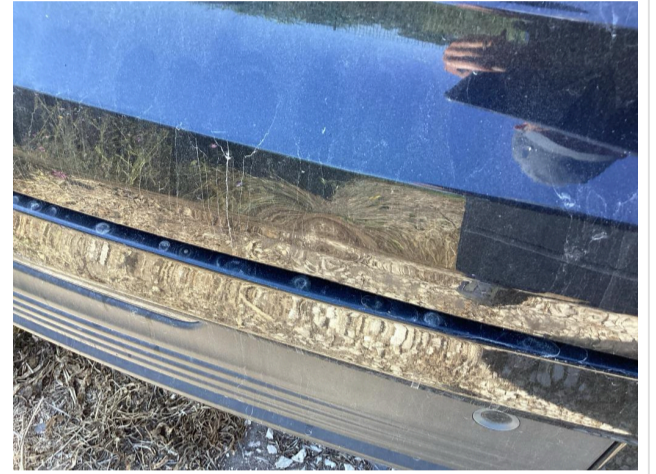
**Cofano Post.**

Ammaccatura

Riparare e dipingere

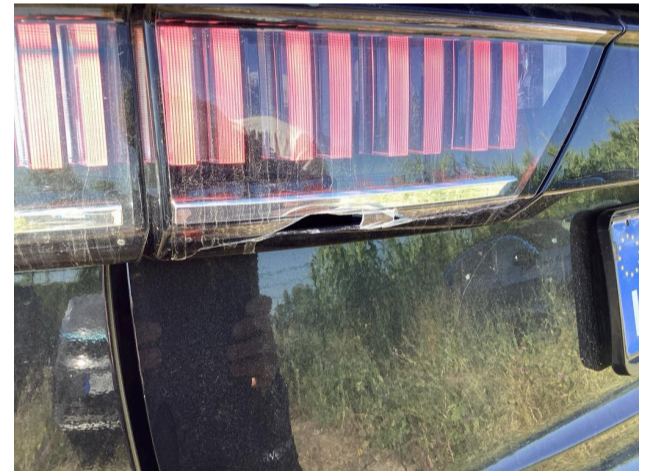
**Fanale portellone post. Sx**

Rotto

Sostituire

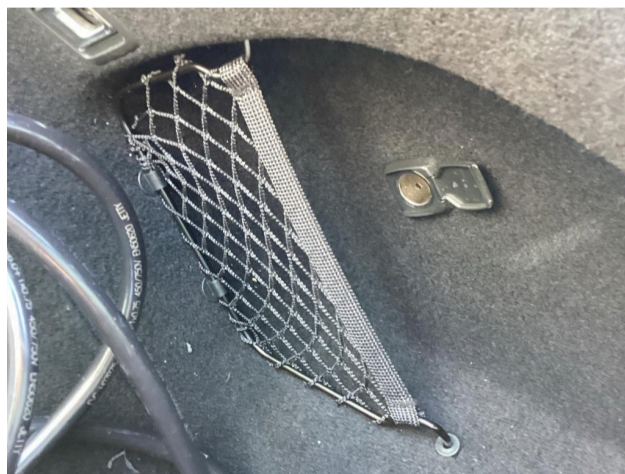
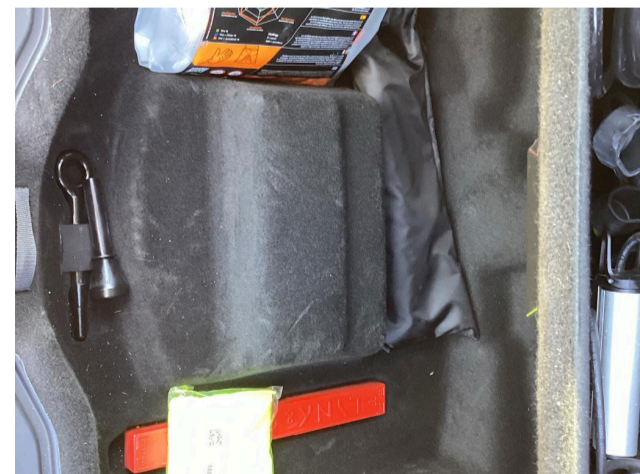
**Kit di riparazione pneumatici**

Mancanza

Riparare / sostituire (somma forfettaria)

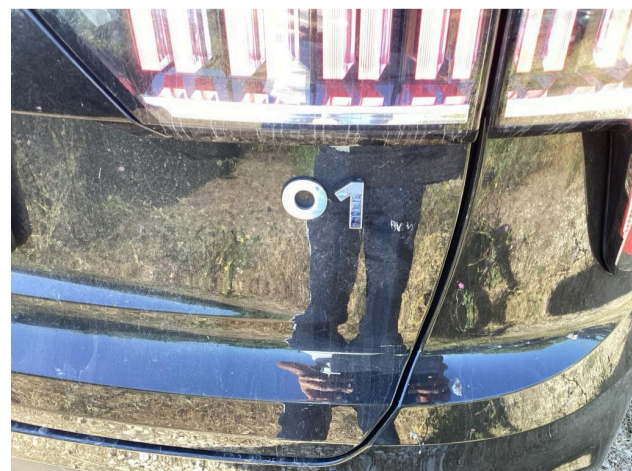
**Logo-monogramma posteriore**

Rotto

Sostituire

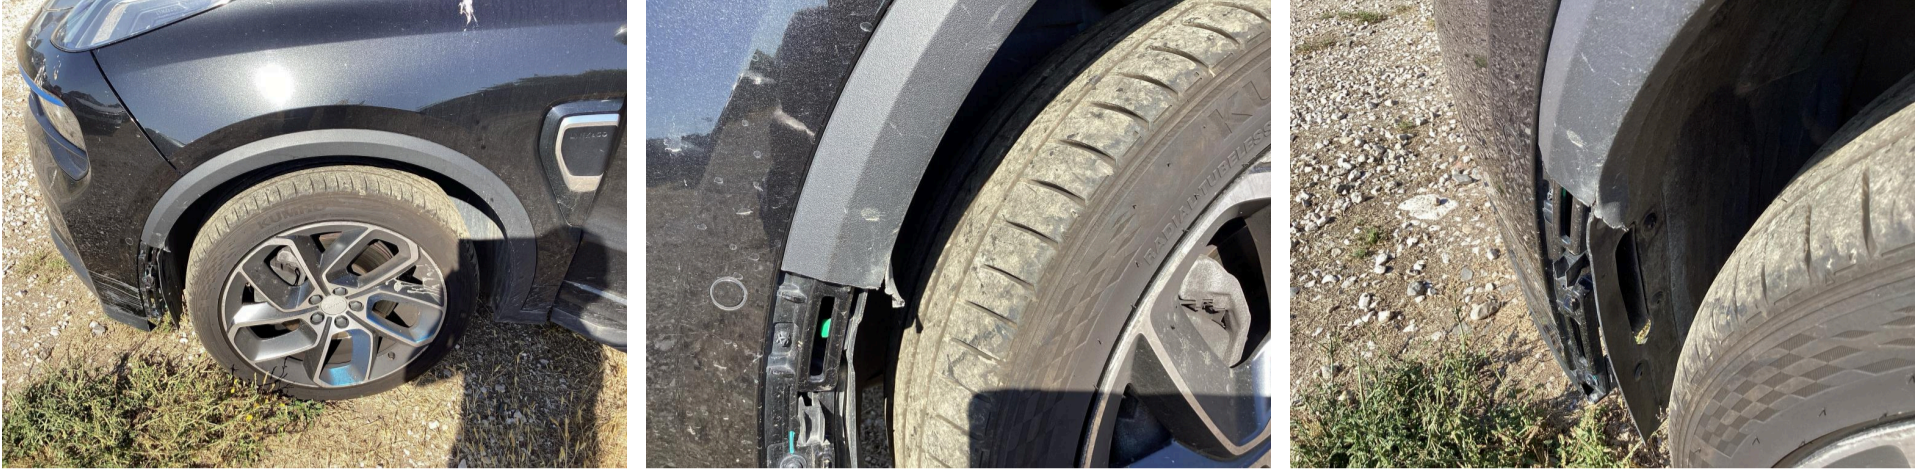
**Modanatura arco passaruota ant. Sx**

Rotto  
Sostituire  
Ruote

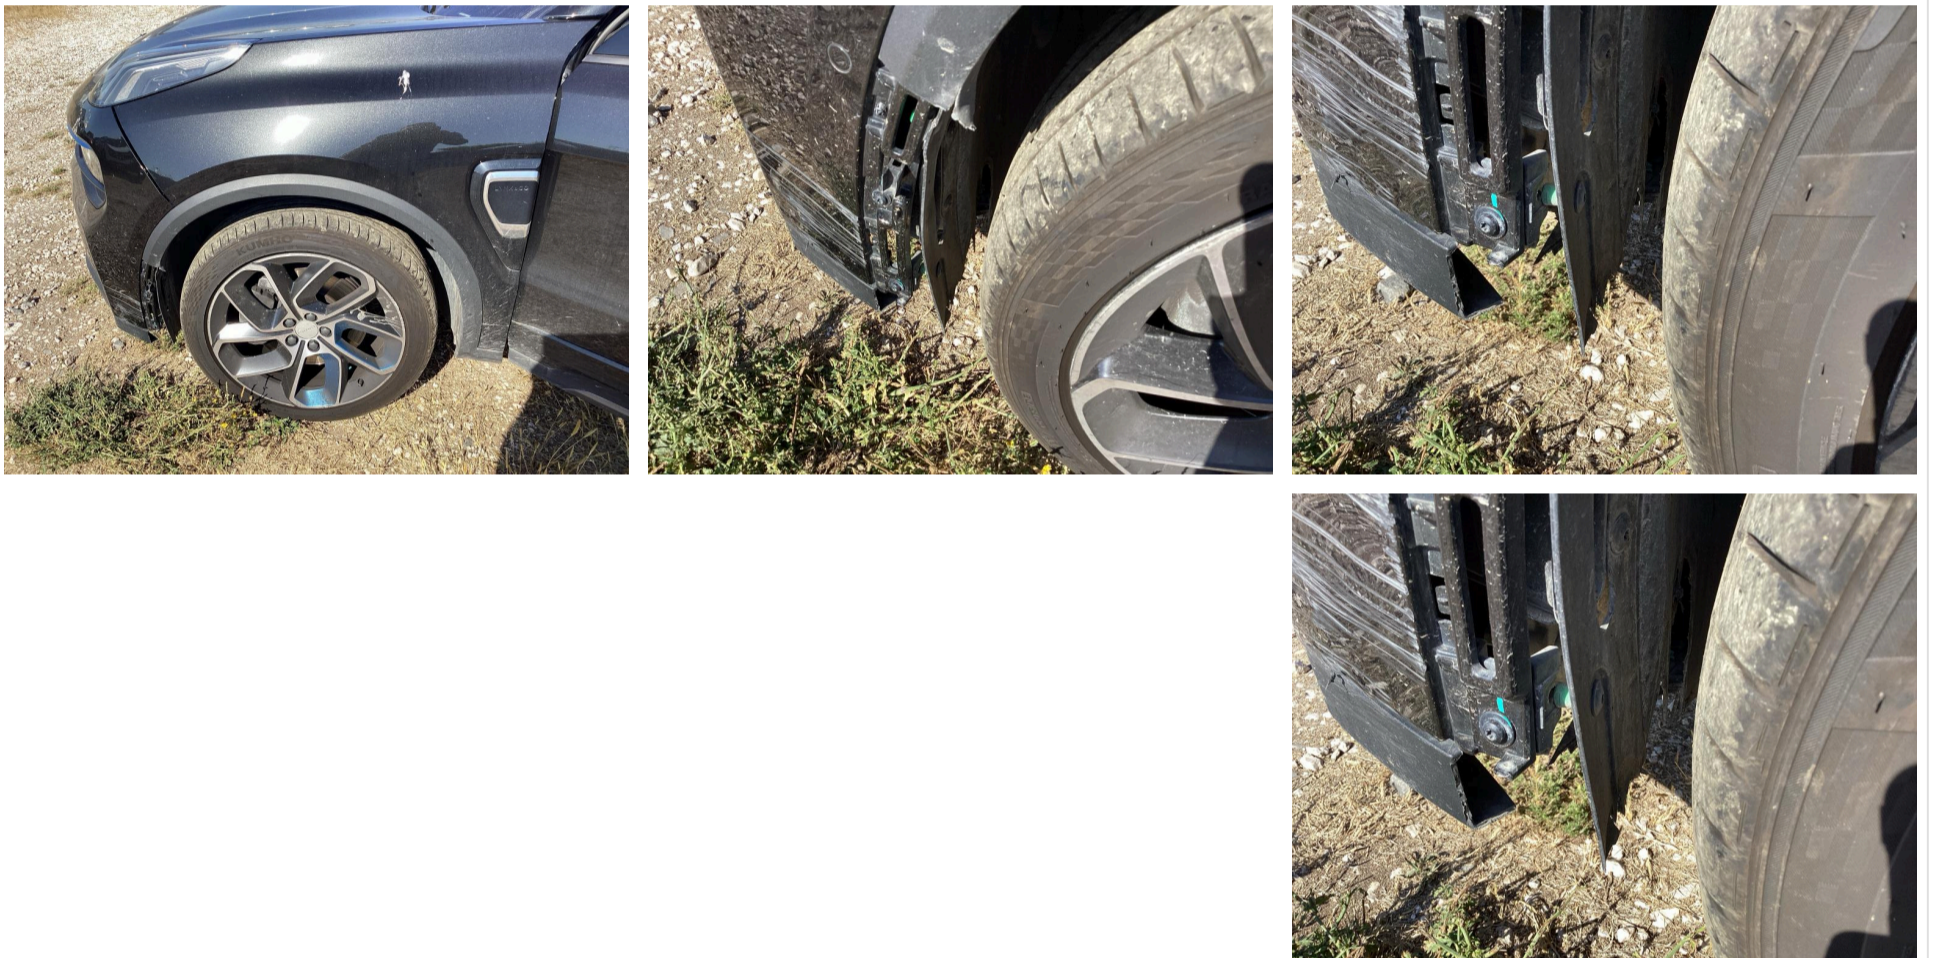
**Modanatura parafango ant. Sx**

Rotto  
Sostituire  
Sinistra

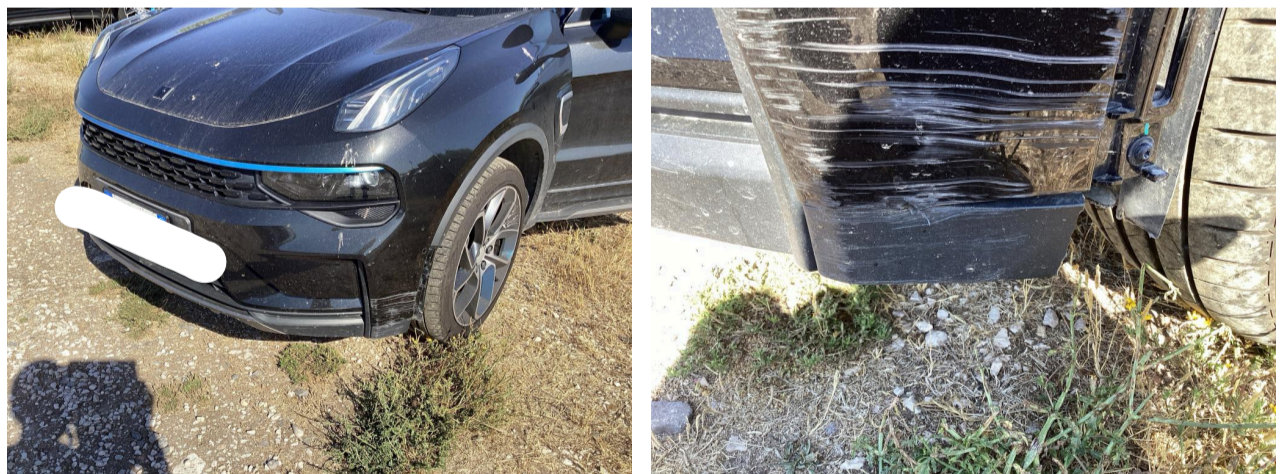
**Modanatura paraurti Ant.(unico pezzo)**

Rotto  
Sostituire  
Davanti

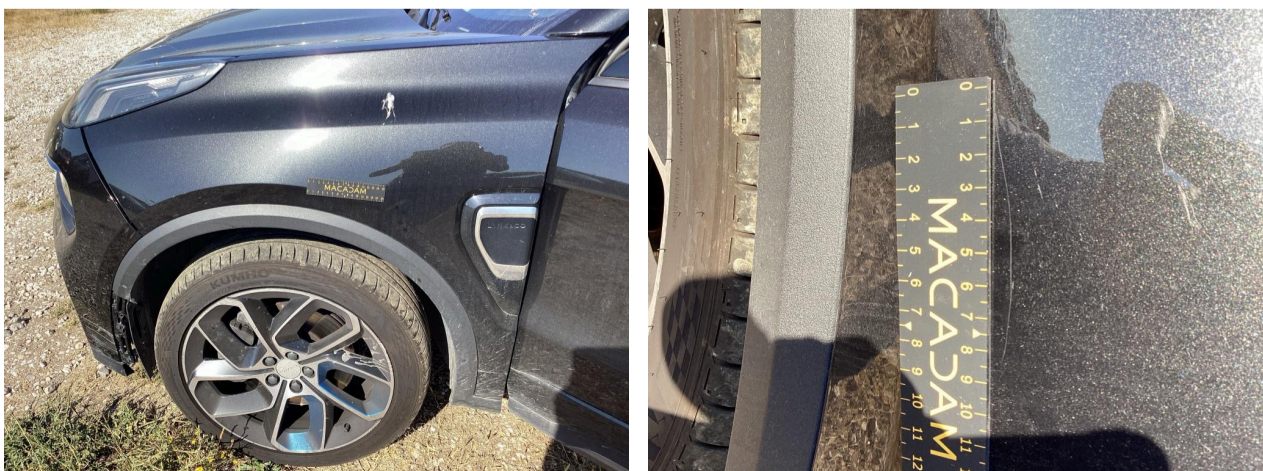
**Parafango ant. Sx**

Graffiature  
Verniciatura  
Sinistra

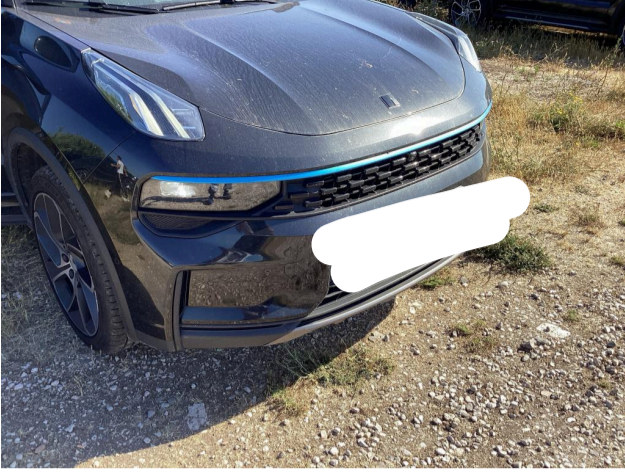
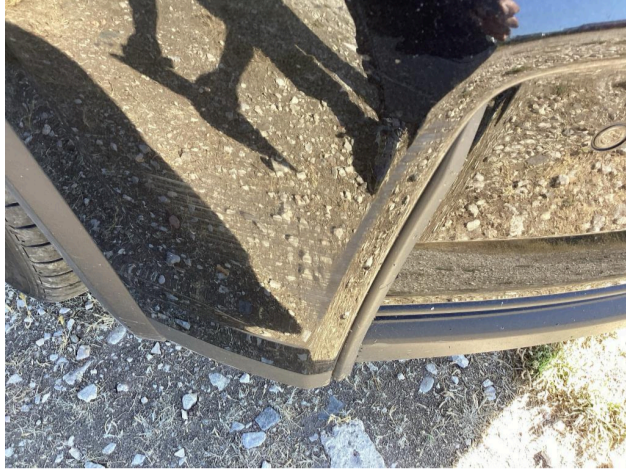
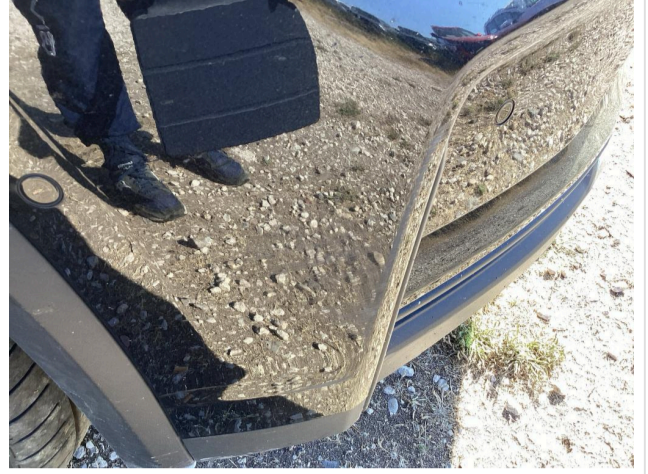
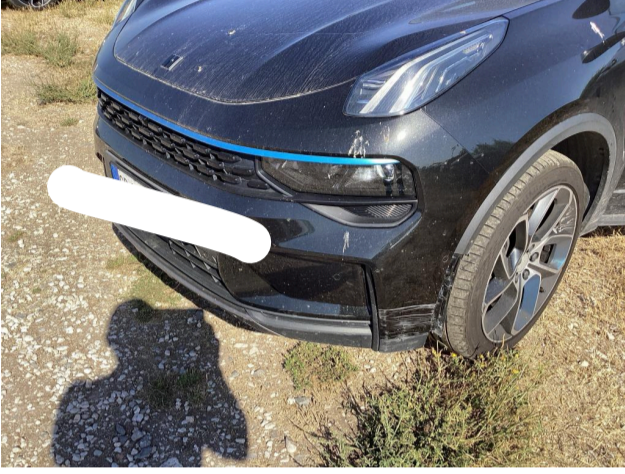
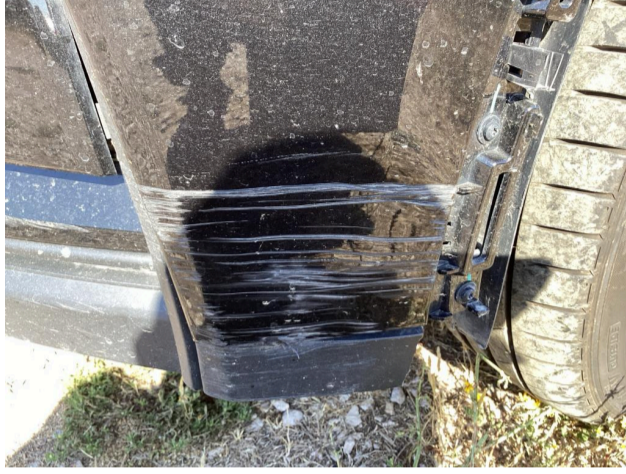
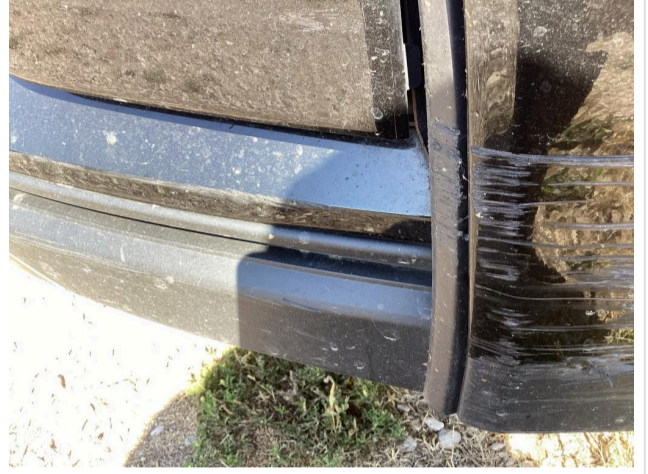
**Paraurti ant.**

Rotto

Sostituire e dipingere

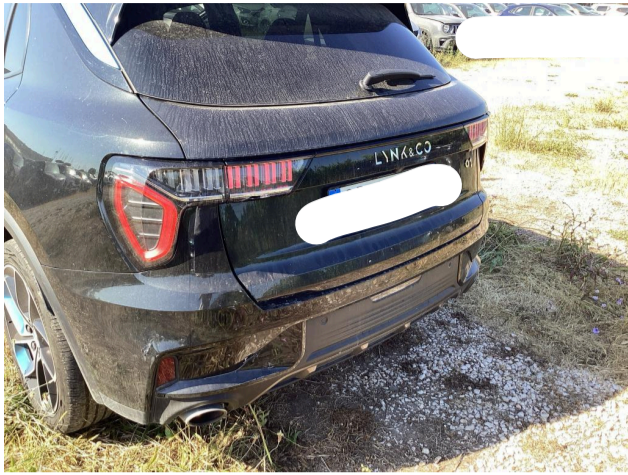
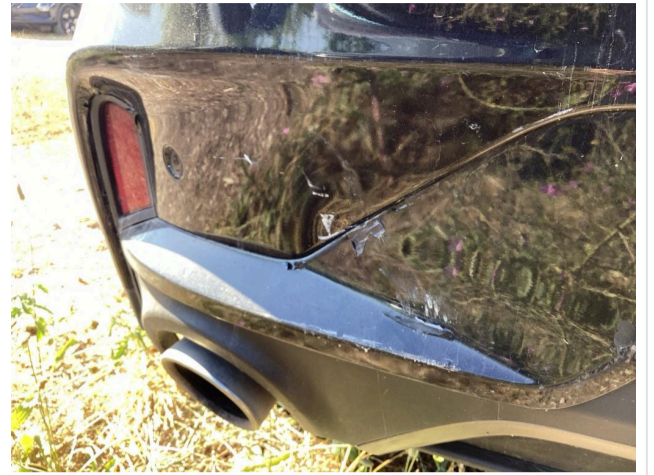
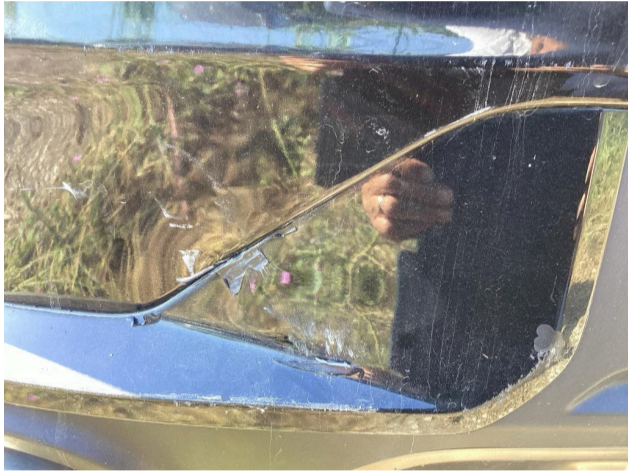
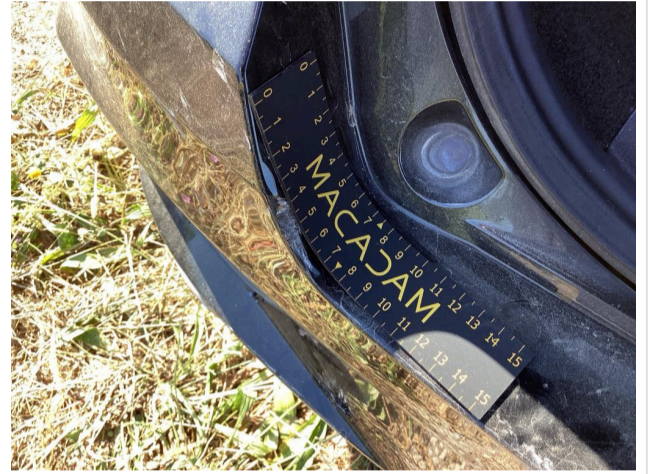
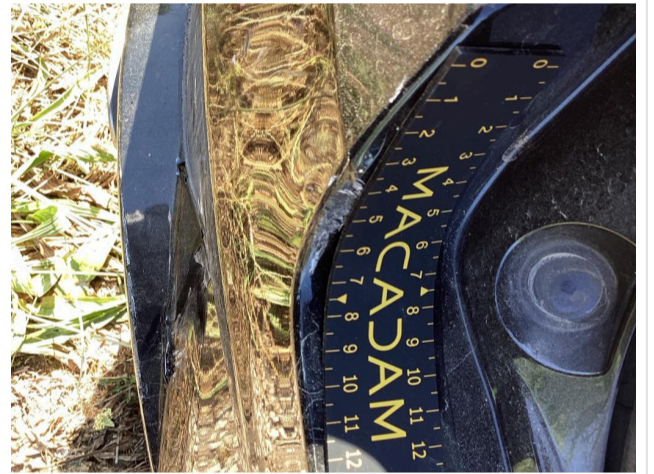
**Paraurti post.**

Rotto  
Sostituire e dipingere  
Dietro/posteriore

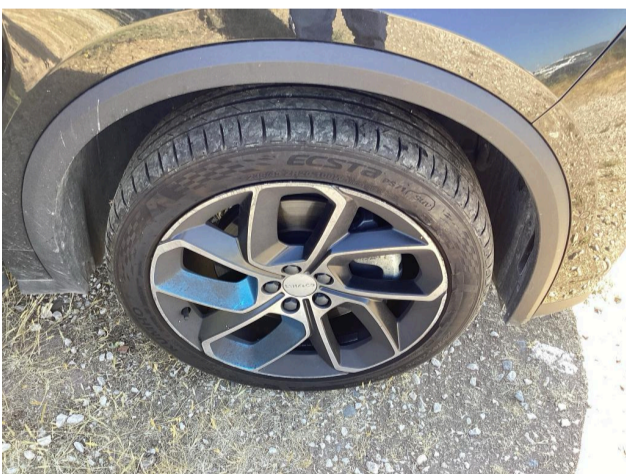
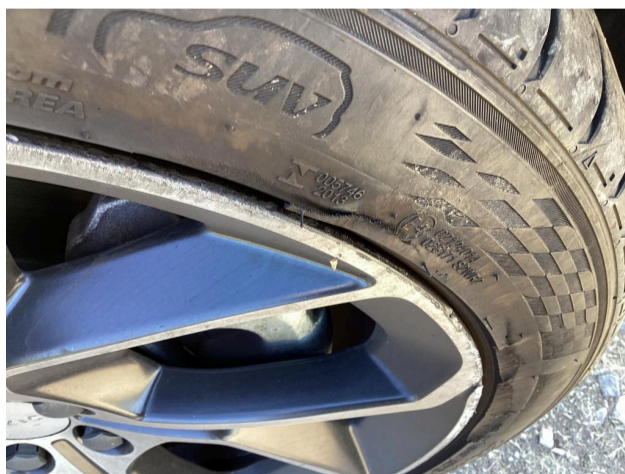
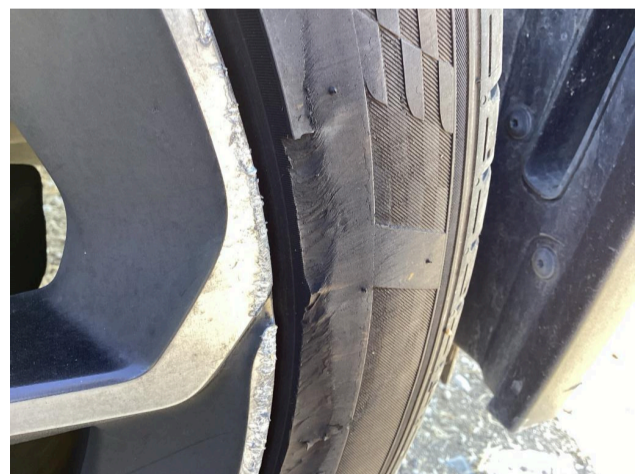
**Pneumatico ant. Dx**

Strappo/tagliato  
Sostituire  
Ruote

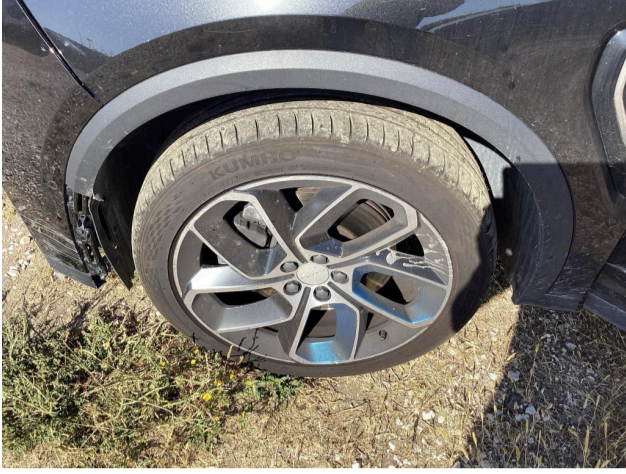
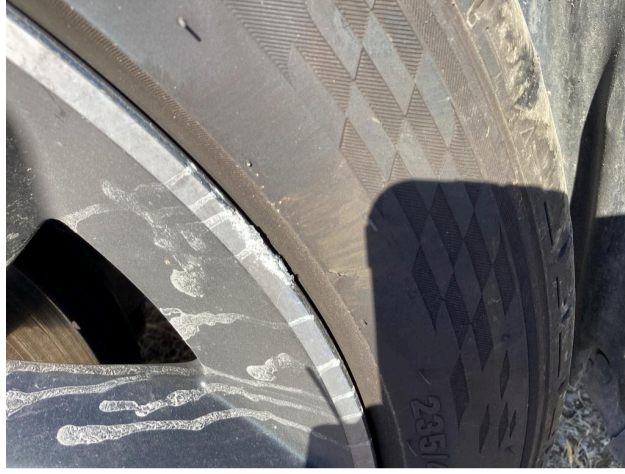
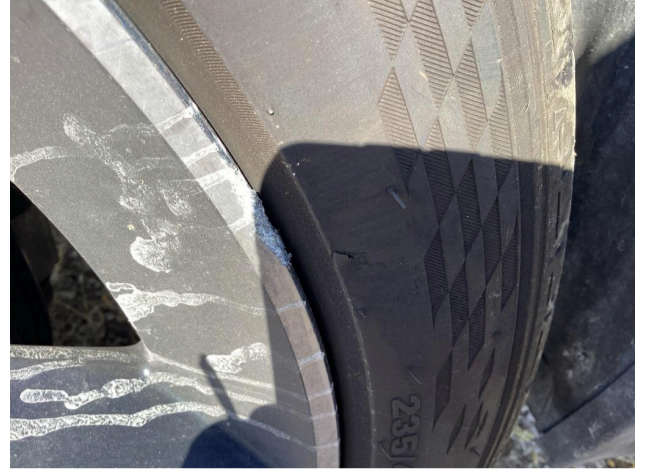
**Pneumatico ant. Sx**

Strappo/tagliato

Sostituire

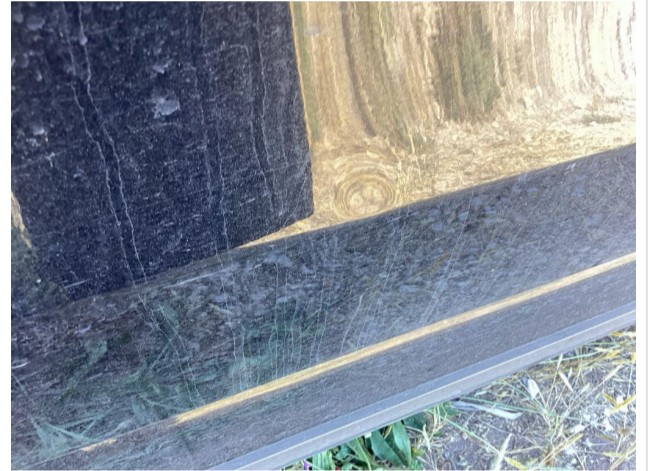
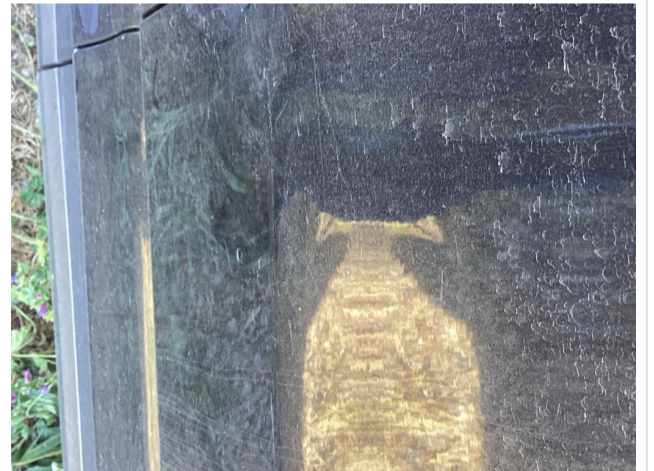
**Porta ant. Dx**

Ammaccatura

Riparare e dipingere

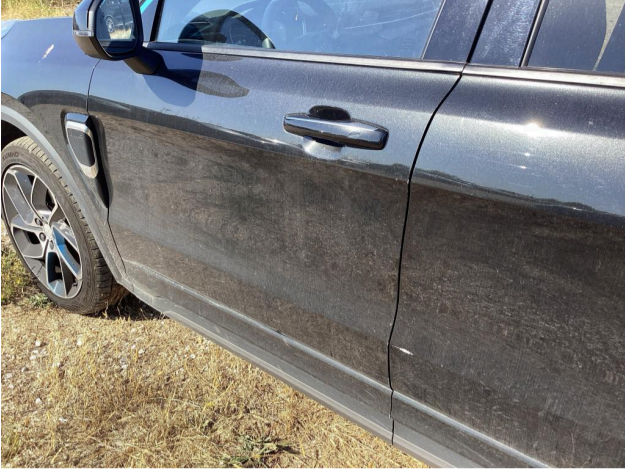
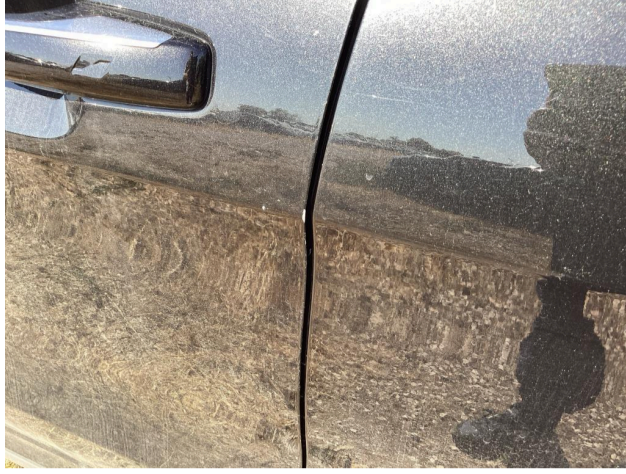
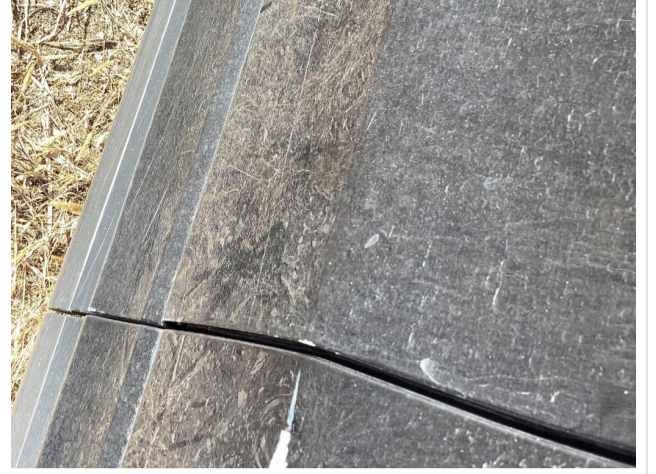
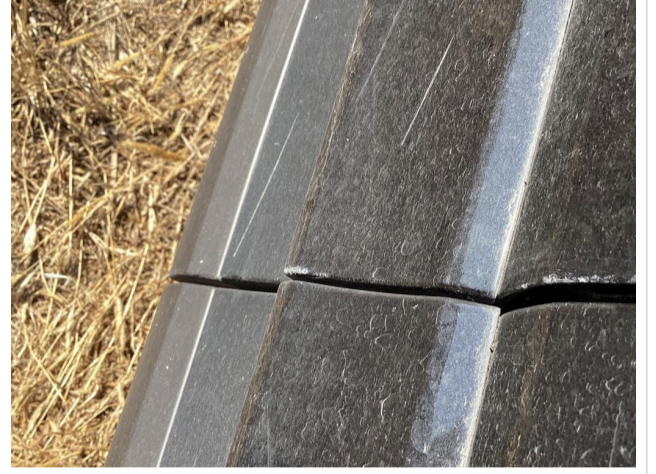
**Porta ant. Sx**

Graffiature

Verniciatura

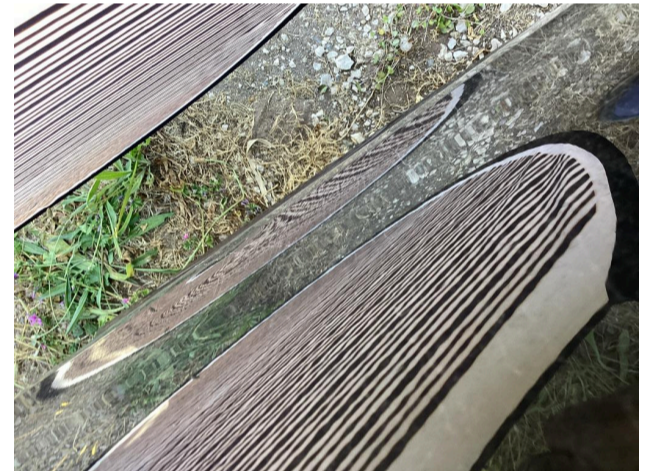
**Porta post. Dx**

Ammaccatura

Riparare e dipingere

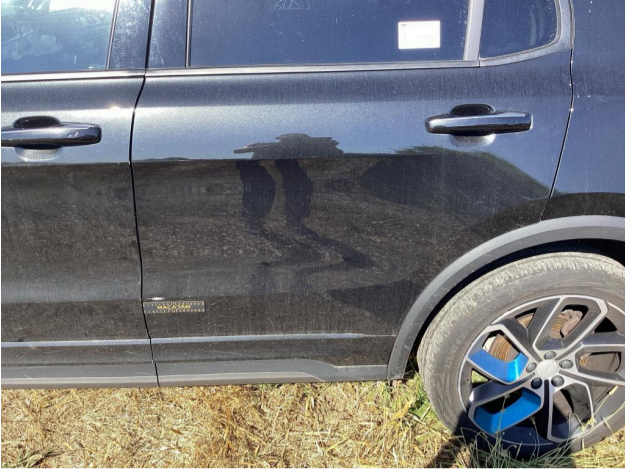
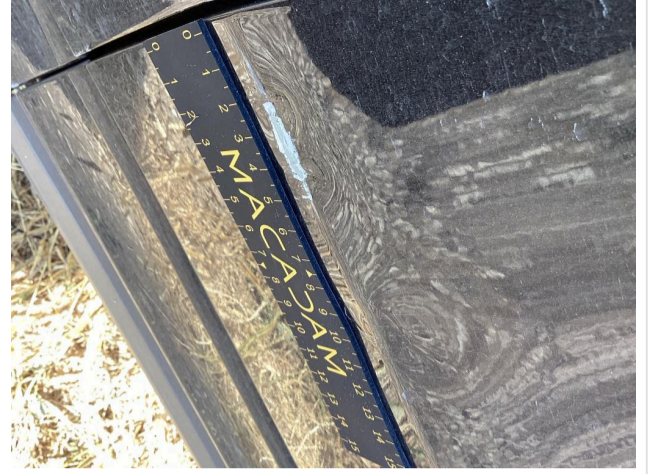
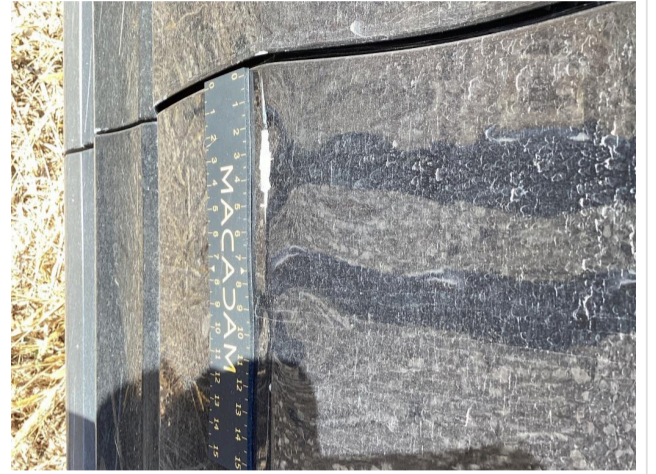
**Porta post. Sx**

Ammaccatura e graffio

Riparare e dipingere

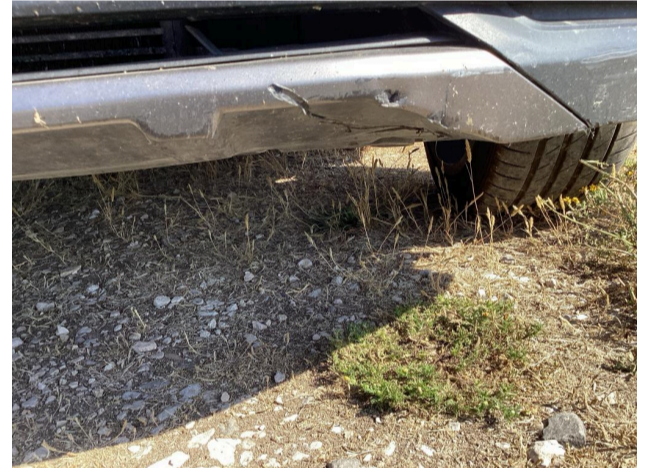
**Spoiler paraurti ant.**

Rotto

Sostituire
